### FORMATO INFORME MENSUAL EJECUCIÓN CONTRACTUAL

**Asunto:** Informe mensual de ejecución contractual mes de Diciembre del año 2025

Prestar servicios de apoyo para el desarrollo de las actividades de mantenimiento de molinos de viento cumpliendo con las normas SST y TSA de seguridad requeridas en la ejecución del proyecto de I+D+i Restauración de aerobombas mediante el diseño - fabricación de piezas mecánicas para mejorar el acceso al agua en Comunidades.

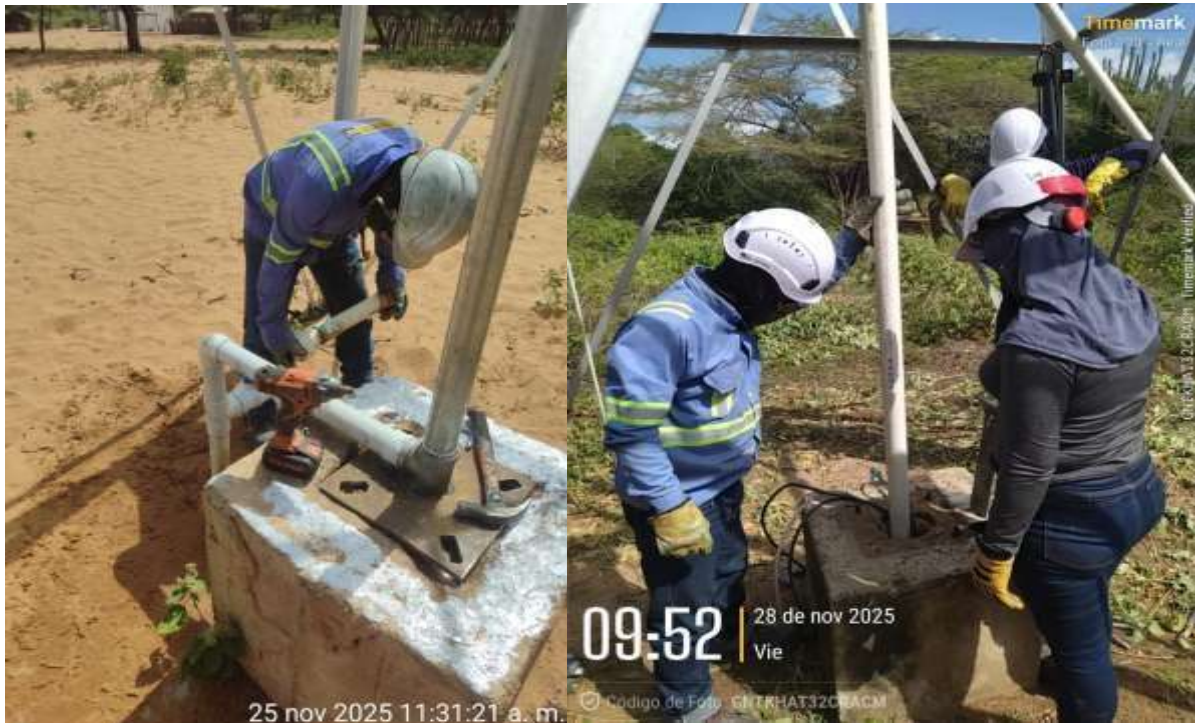
**Figura.1**

*Inspección visual de flanche, pedestal, pernos y bases de la estructura.*

**Nota:** Se inspecciona las bases de la estructura analizando el deterioro para tomar medidas de mantenimiento y así mismo las bases externas de la estructura (pedestal y flanche) .

1.1 Se realiza la inspección visual detallada y el mantenimiento preventivo del pedestal, del flanche y de las bases de la estructura, incluyendo la limpieza de superficies, verificación de corrosión, revisión de fijaciones y pernos, detección de deformaciones, aplicación de lubricantes o recubrimientos protectores según corresponda, y aseguramiento de la integridad estructural para garantizar su correcto funcionamiento.

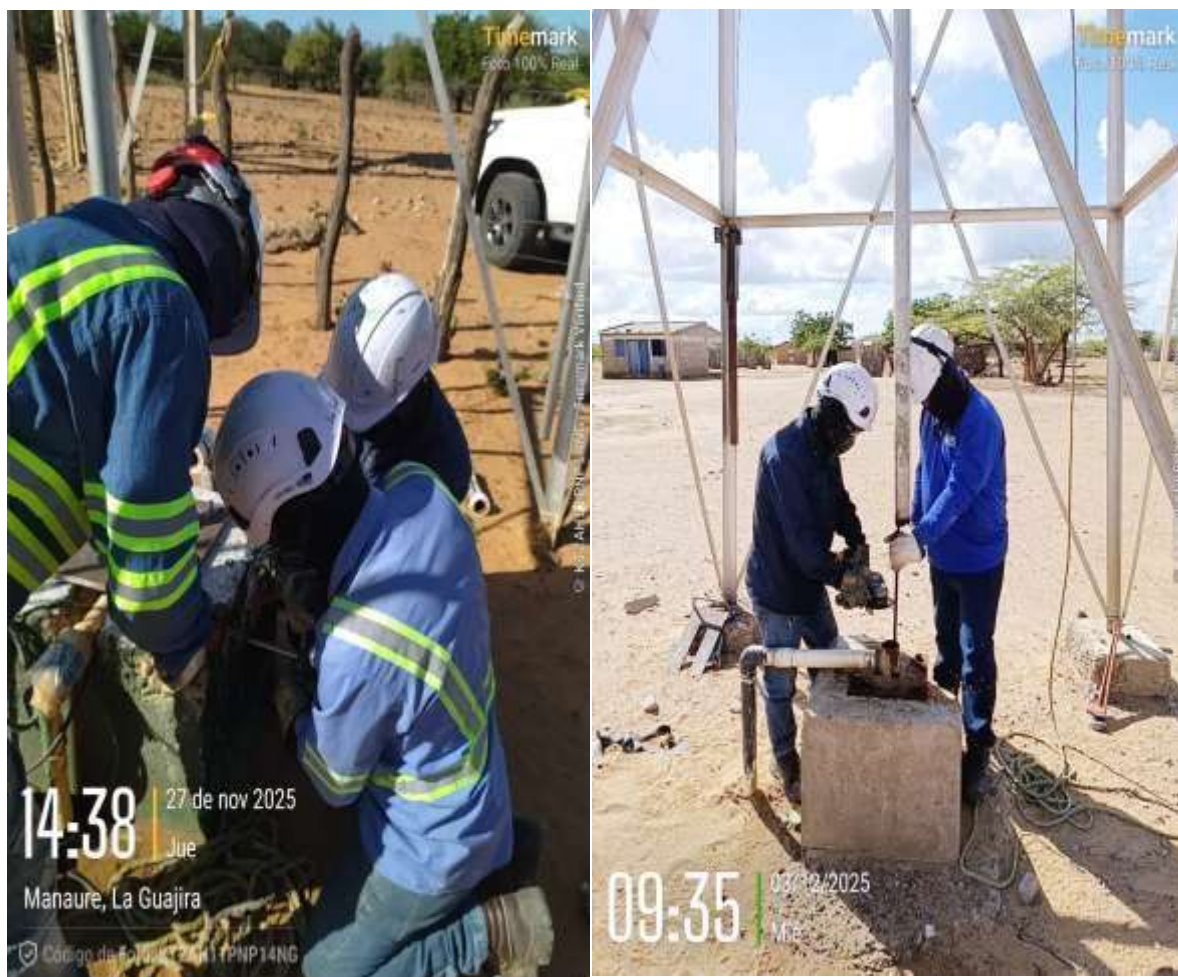
**Figura 2.**

*Cambio de flanche y pernos en mantenimiento correctivo a pedestal.*

**Nota:** Durante la intervención se garantizó una limpieza adecuada de la estructura antes de aplicar la protección anticorrosiva, asegurando una correcta adherencia del recubrimiento y una mayor durabilidad del tratamiento.

**2.2** Se realiza el mantenimiento correctivo del flanche y del pedestal, llevando a cabo la sustitución de pernos deteriorados por nuevos elementos de fijación en el pedestal, asegurando la estabilidad y el adecuado funcionamiento de la estructura junto con el sistema de bombeo

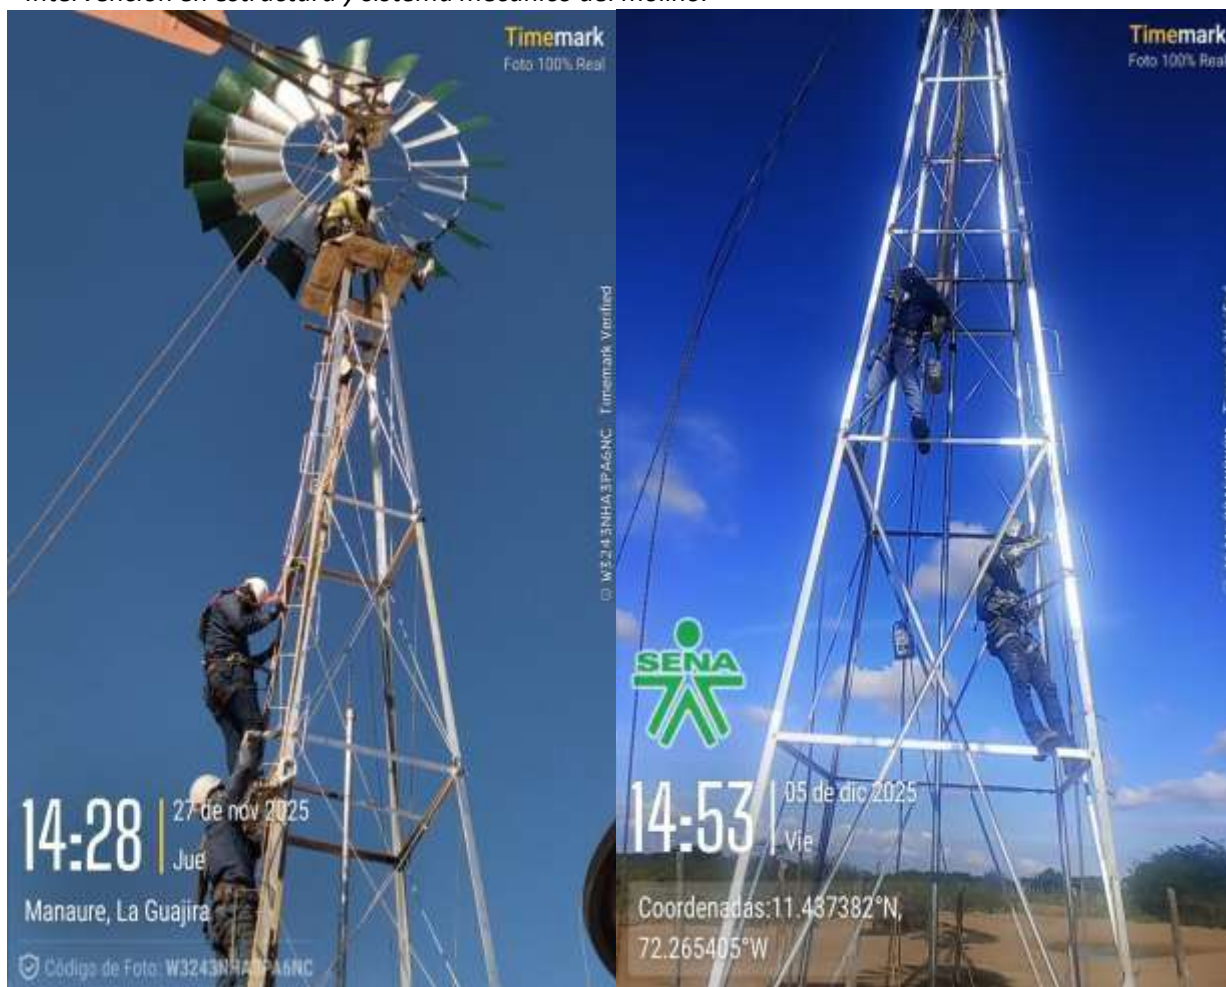
**Figura 3.**

*Intervención en estructura y sistema mecánico del molino.*

**Nota:** Se evidencia fabricación de centradores destinados a garantizar la alineación del sistema de bombeo y el buen desempeño.

**3.1** Se ejecuta el reemplazo de los centradores de tubería, retirando los elementos deteriorados y colocando nuevos componentes conforme a las especificaciones técnicas del sistema. Asimismo, se realiza la aplicación de recubrimiento anticorrosivo sobre la estructura, incluyendo preparación de superficie, limpieza mecánica.

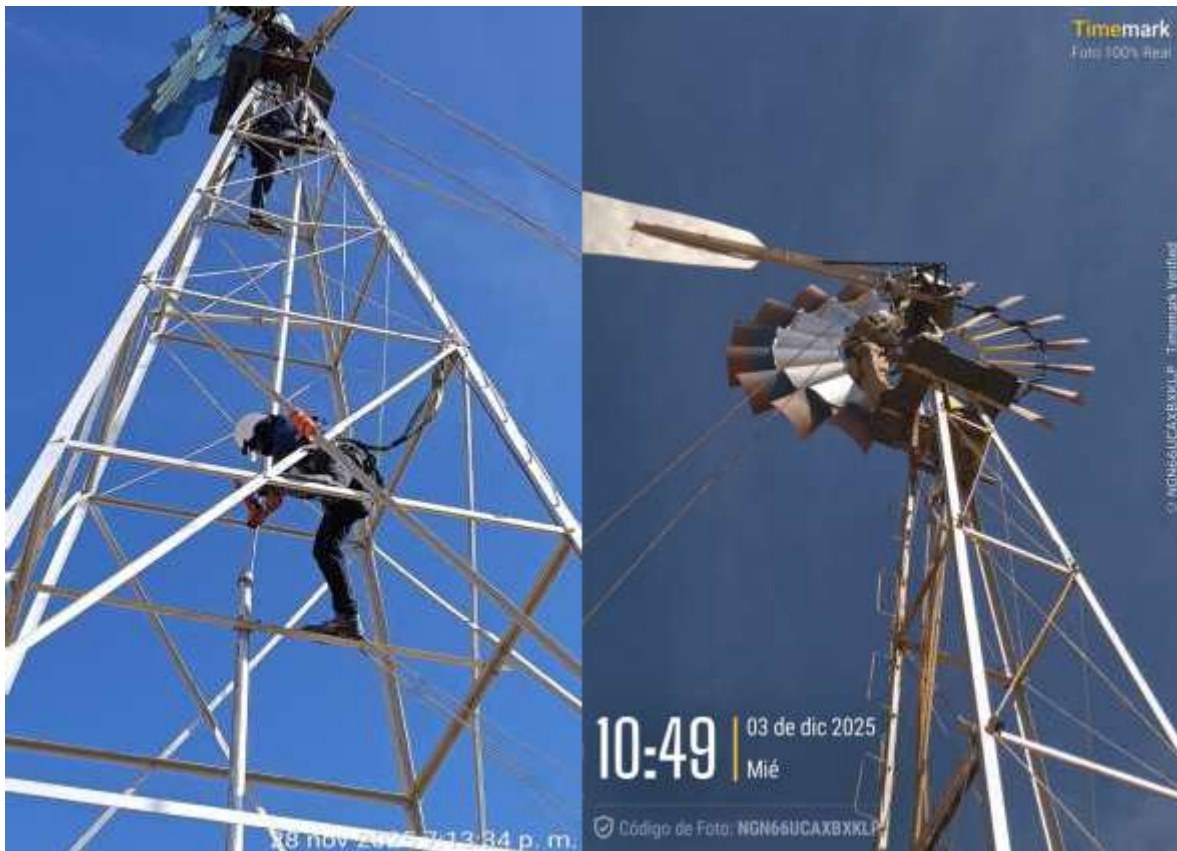
**Figura 4.**

*Reparación estructural con reemplazo de piezas defectuosas.*

**Nota:** Las reparaciones y el ajuste de piezas se realizaron garantizando la correcta recuperación de la integridad estructural y la protección de las áreas intervenidas.

Se realiza la inspección y el mantenimiento del convertidor, la varilla anti torsión y el sistema de frenos, verificando desgaste, alineación, holguras y correcto funcionamiento de cada componente. Las actividades incluyen limpieza, lubricación, ajuste de mecanismos, revisión de fijaciones, reemplazo de piezas deterioradas y pruebas operativas para asegurar el desempeño adecuado y la confiabilidad del conjunto.”

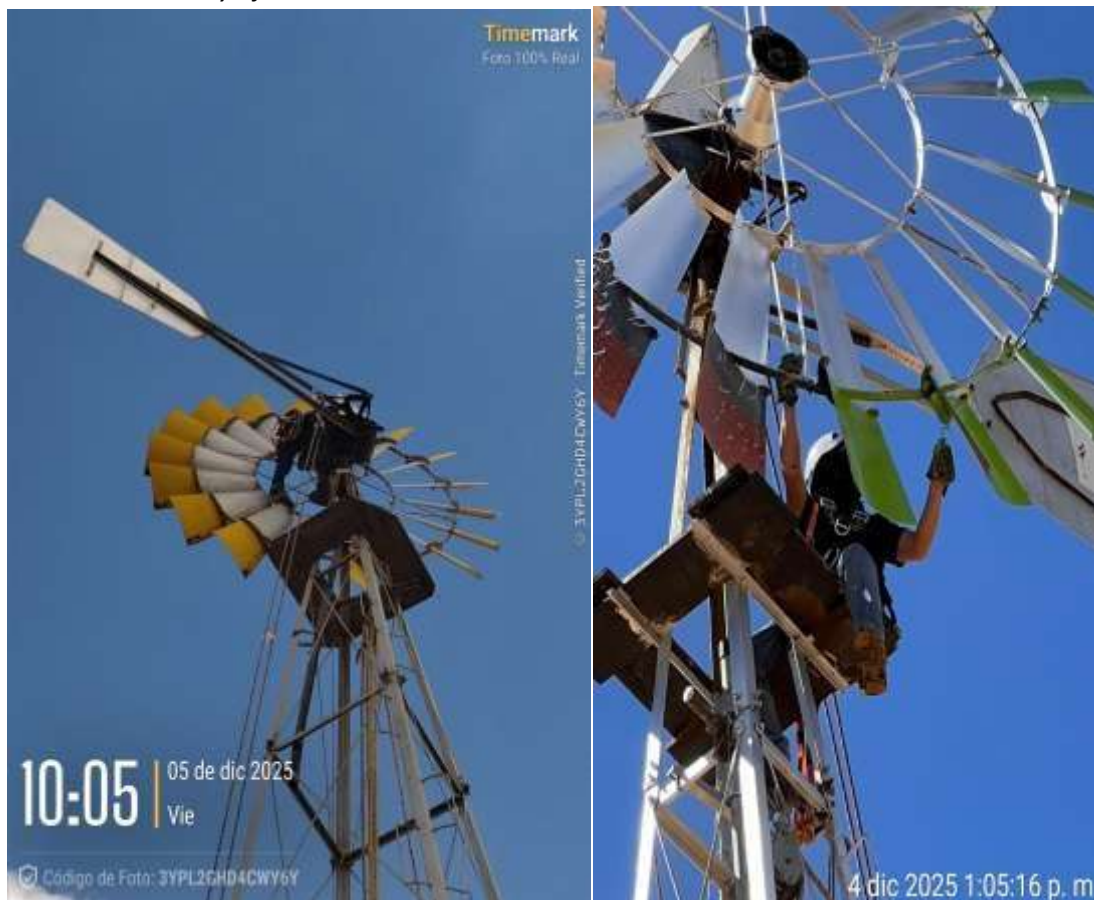
**Figura 5.**

*Cambio de aceite y ajuste técnico del convertidor.*

**Nota:** Se realiza la evaluación del estado de desgaste de los componentes del convertidor, complementada con la verificación de su correcta lubricación para asegurar un funcionamiento adecuado del sistema.

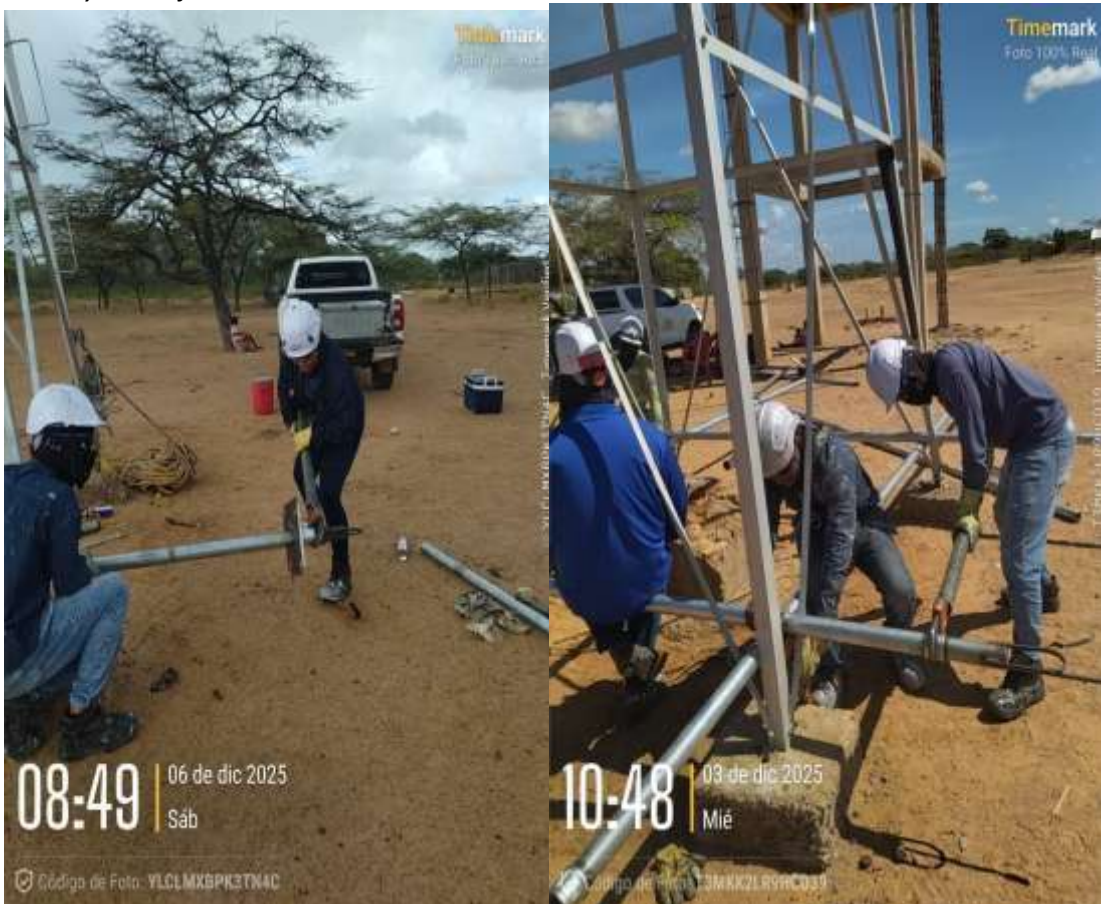
**Figura 6.**

**6.1** Se evidencia que el sistema de frenos presenta un deterioro constante, afectando su funcionamiento, y que la tubería se encuentra en malas condiciones, mostrando signos de desgaste y posible riesgo operativo. Se realiza inspección detallada, mantenimiento correctivo y reemplazo de los componentes afectados para garantizar la seguridad y la operatividad del sistema.

*Retiro y montaje del sistema de bombeo.*

**Nota:** Se retiro de tubería antigua y armado de tubería nueva con su respectivas bombas e instalación.

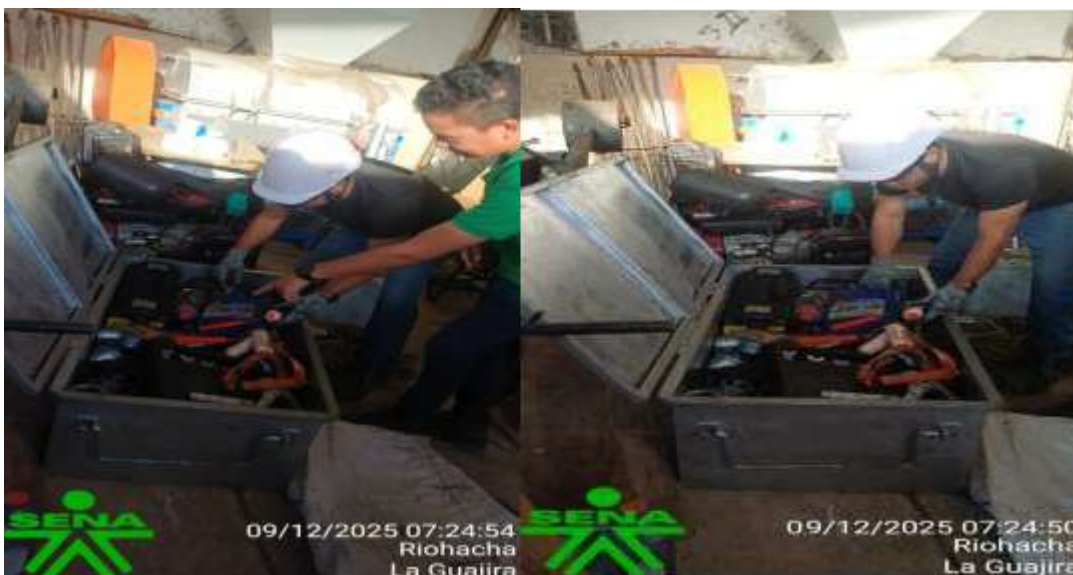
**Figura 9.**

*Apoyo en logística e inventario de campo.*

**Nota:** Armado de insumos y herramientas de labores en campo.

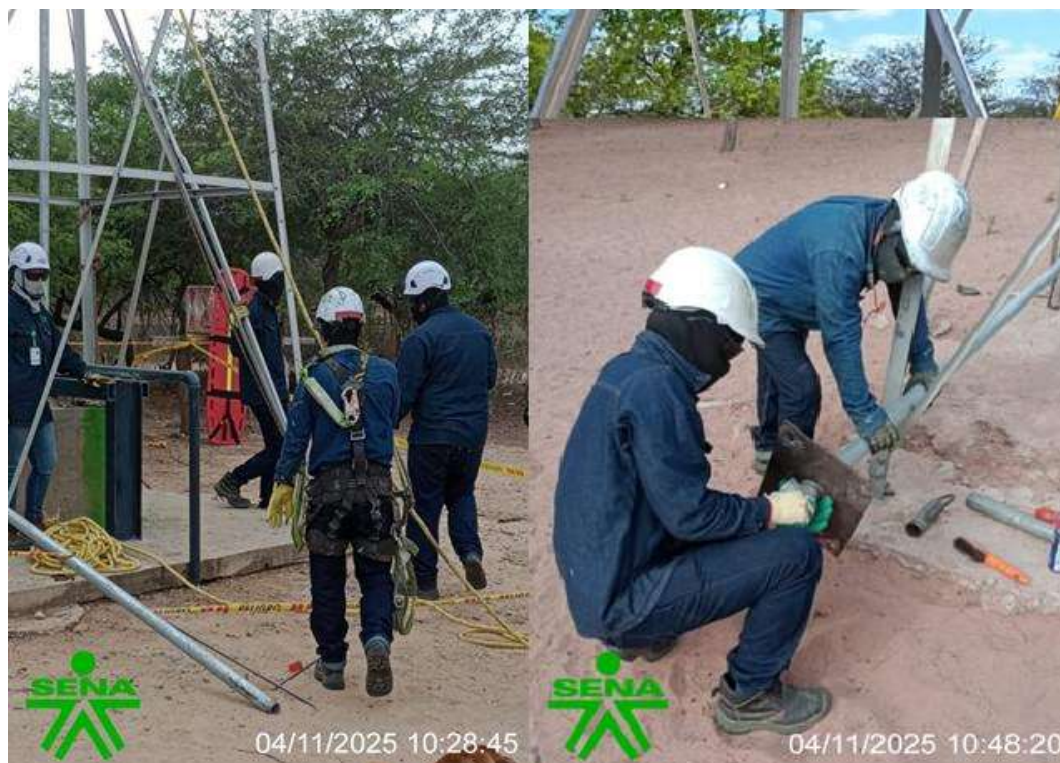
##### FIGURA 1.

Inicio de mantenimiento del molino – Comunidad Errumana.

**Nota:** Trabajo realizado para restablecer el sistema de bombeo y garantizar su correcto funcionamiento.

- **Día 1** (4 de noviembre) El equipo técnico se trasladó a la comunidad Errumana para iniciar el mantenimiento del molino de viento. Tras presentarse ante los habitantes, se explicó el trabajo a realizar y se observó el funcionamiento del sistema, identificando las fallas. Luego, se bloqueó el molino, se soltaron los centradores y el flanche, y se extrajo la tubería interna. Se midió el nivel freático para determinar la longitud de la nueva tubería, se armó la bomba con sus uniones y se instaló la tubería hasta el flanche, dejando todo listo para continuar al día siguiente.

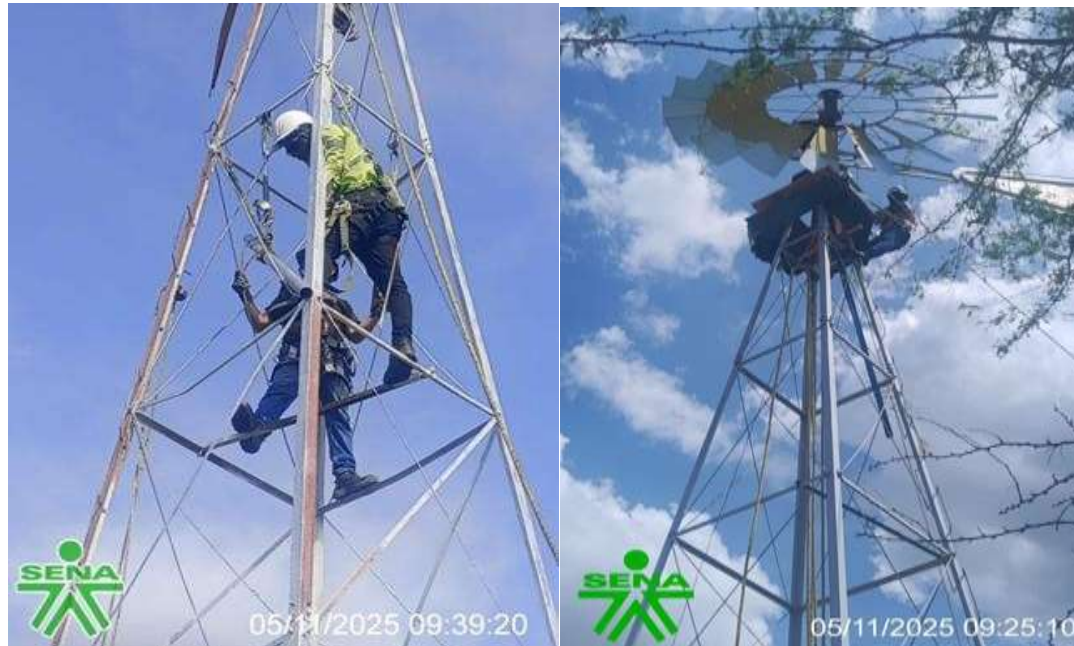
**FIGURA 2.**

Instalación de la tubería superior y aplicación de pintura anticorrosiva en el molino – Comunidad Errumana.

**Nota:** Trabajo realizado para asegurar la estabilidad del sistema y dejarlo listo para las pruebas finales.

- **Día 2** (5 de noviembre) En la segunda jornada en la comunidad Errumana, el equipo continuó con la instalación de la tubería superior y la colocación de centradores para evitar movimientos o daños. Se tomó el recorrido del molino y del convertidor, se cambió el aceite y se aplicó pintura anticorrosiva en la estructura, pedestal, aspas y convertidor. Finalmente, se verificó el recorrido y se dejó todo preparado para las pruebas finales.

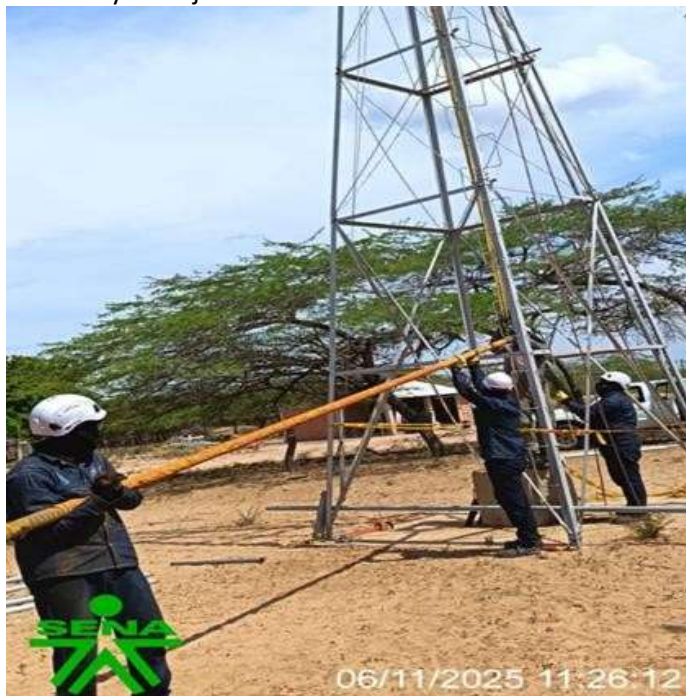
**FIGURA 3.**

Reparación del flanche y trabajos de soldadura en el sistema de bombeo – Comunidad Errumana.

**Nota:** Labor realizada para corregir fugas y asegurar el funcionamiento óptimo del molino tras la reinstalación de la tubería.

- **Día 3** (6 de noviembre) Durante la última jornada, se detectaron fugas y daños en el flanche, por lo que se cerró el sistema para realizar trabajos de soldadura y cambio de pernos. Para ello, se retiraron los tubos externos y se liberó el recorrido, permitiendo una reparación segura. Una vez corregidas las fisuras, se reinstaló la tubería, se realizó la prueba de funcionamiento y se verificó que el molino quedara operativo y en óptimas condiciones en la comunidad Errumana.

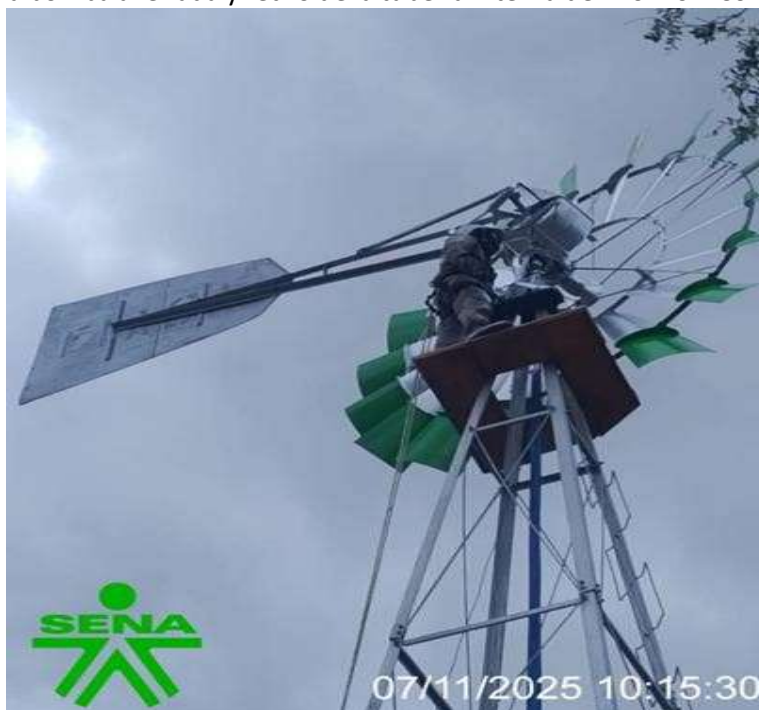
**Figura 4.**

Extracción de la bomba averiada y retiro de la tubería interna del molino – Comunidad Sabana Verde.

**Nota:** Actividad realizada con precaución por la presencia de una bomba sumergible en el pozo, garantizando una extracción segura y la correcta instalación del nuevo sistema de bombeo.

- **Día 4** (7 de noviembre) El equipo técnico se trasladó a la comunidad Sabana Verde, donde se confirmó el inicio de las labores. Durante la inspección se identificó una bomba sumergible en el pozo, por lo que se tomaron precauciones para evitar daños. Se frenó el molino y se desmontaron los centradores, la varilla y la tubería externa. Luego, se instaló el sistema de izaje en el flanche y, mediante poleas, se retiró la tubería interna junto con la bomba averiada, la cual presentaba mal

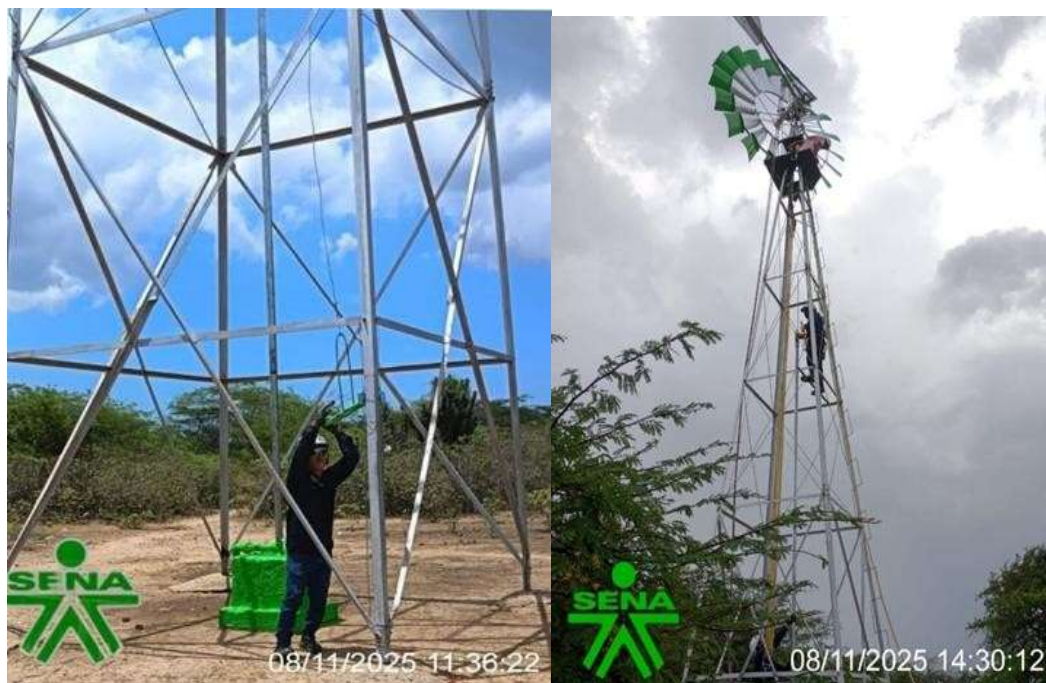
**FIGURA 5.**

Aplicación de anticorrosivo y prueba final de funcionamiento del molino – Comunidad Sabana Verde.

**Nota:** Trabajo final de mantenimiento correctivo realizado para verificar la succión del sistema y dejar el molino completamente operativo.

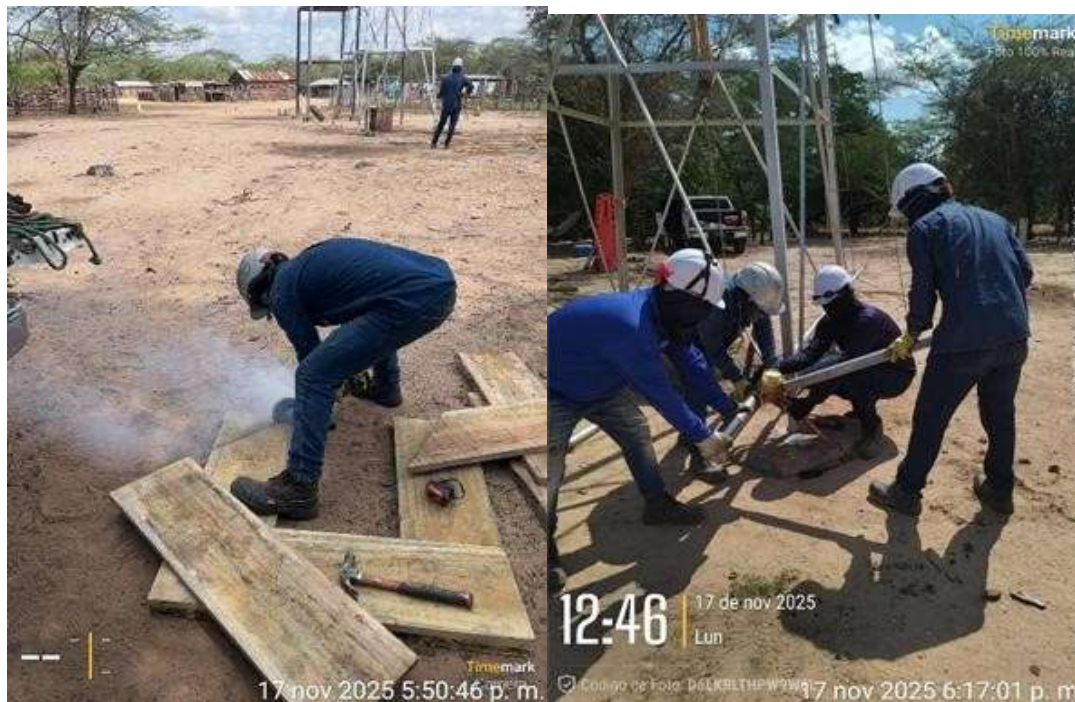
**FIGURA 1.**

Extracción de tubería y bomba en la comunidad Los Remedios.

**Nota:** Actividad registrada ante la autoridad de la comunidad.

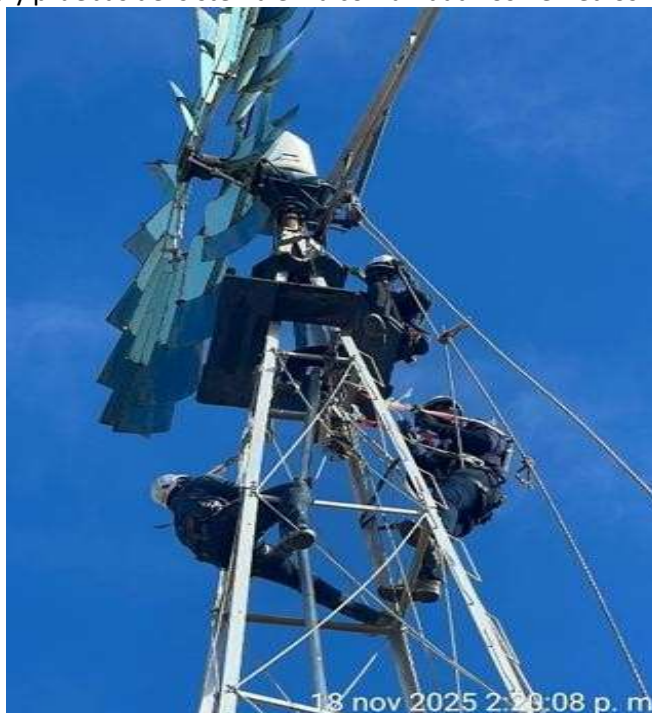
**FIGURA 2.**

Instalación de la bomba y pruebas del sistema en la comunidad Los Remedios.

**Nota:** Se verifica el correcto funcionamiento del molino y se finaliza el mantenimiento en la comunidad.

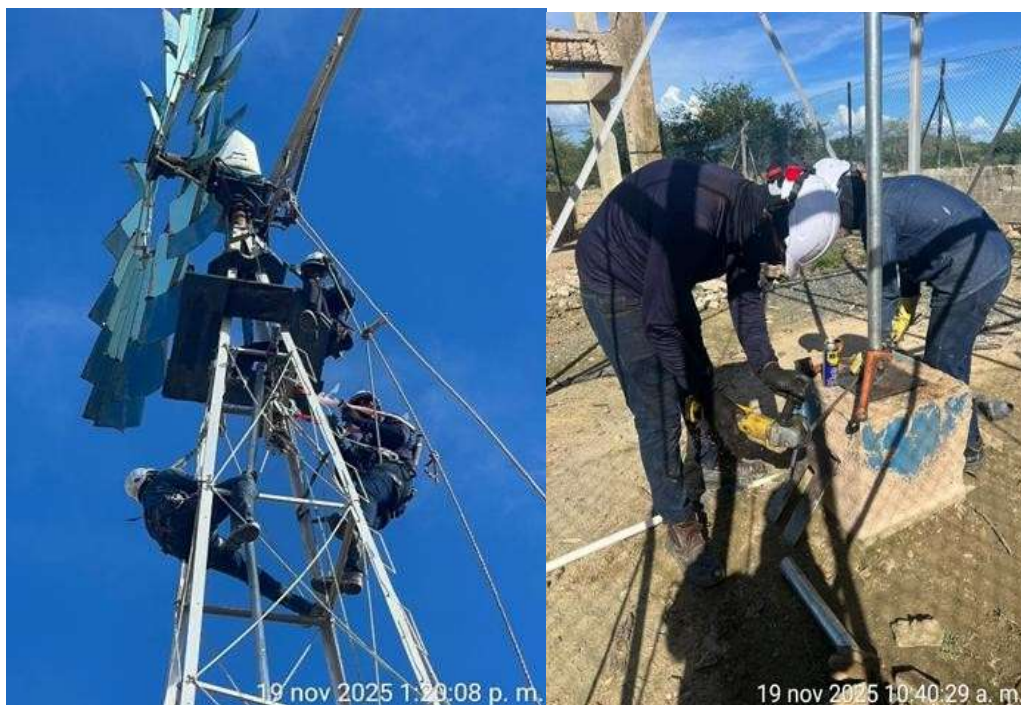
**FIGURA 3.**

Extracción de la tubería interna y la bomba en la comunidad Romonero.

**Nota:** Se retiró la bomba en mal estado y se dejó instalada la nueva tubería y bomba para continuar con el montaje final en la comunidad Romonero.

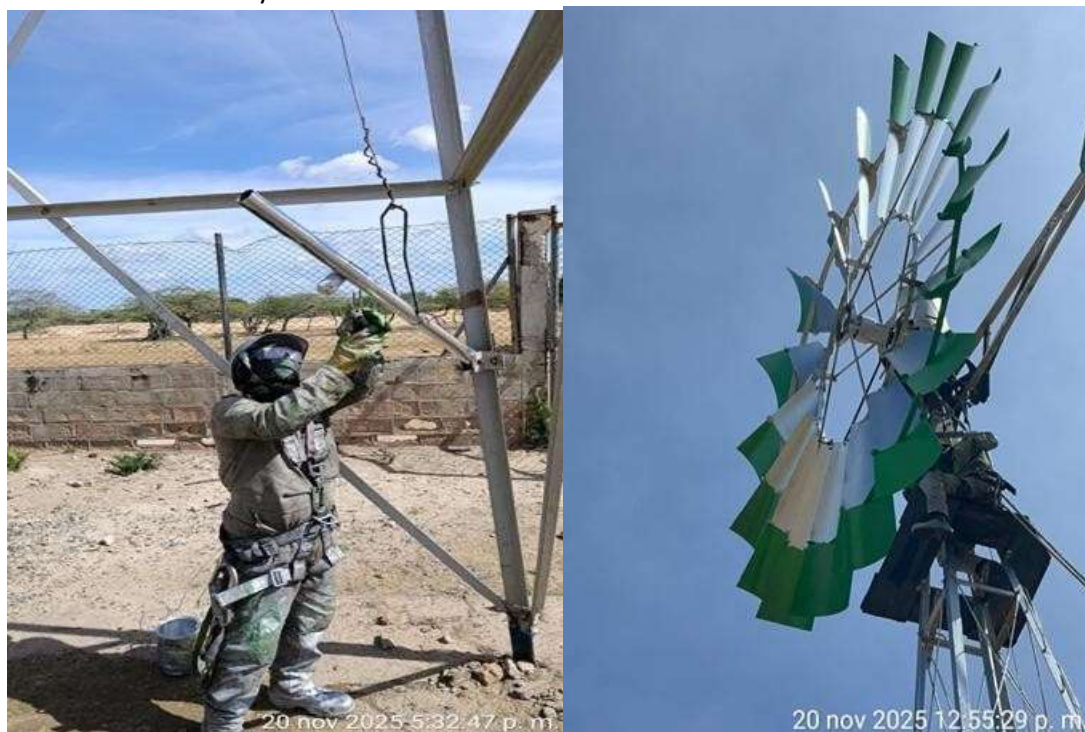
**Figura 4.**

Aplicación de anticorrosivo y verificación del recorrido en Romonero.

**Nota:** Sistema de bombeo de Romonero quedó operativo tras ajustes finales.

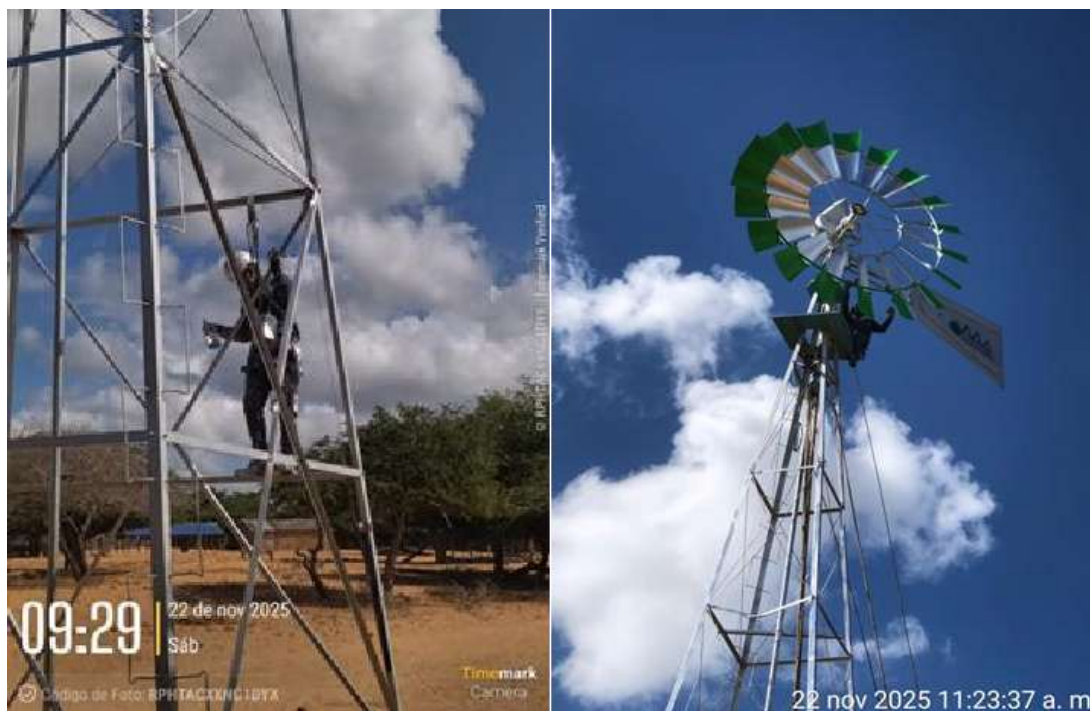
**FIGURA 6.**

Instalación de tubería externa y aplicación de anticorrosivo en el molino de la comunidad El Mamón.

**Nota:** Se verificó el recorrido y el caudal, confirmando el correcto funcionamiento del sistema y finalizando el mantenimiento.

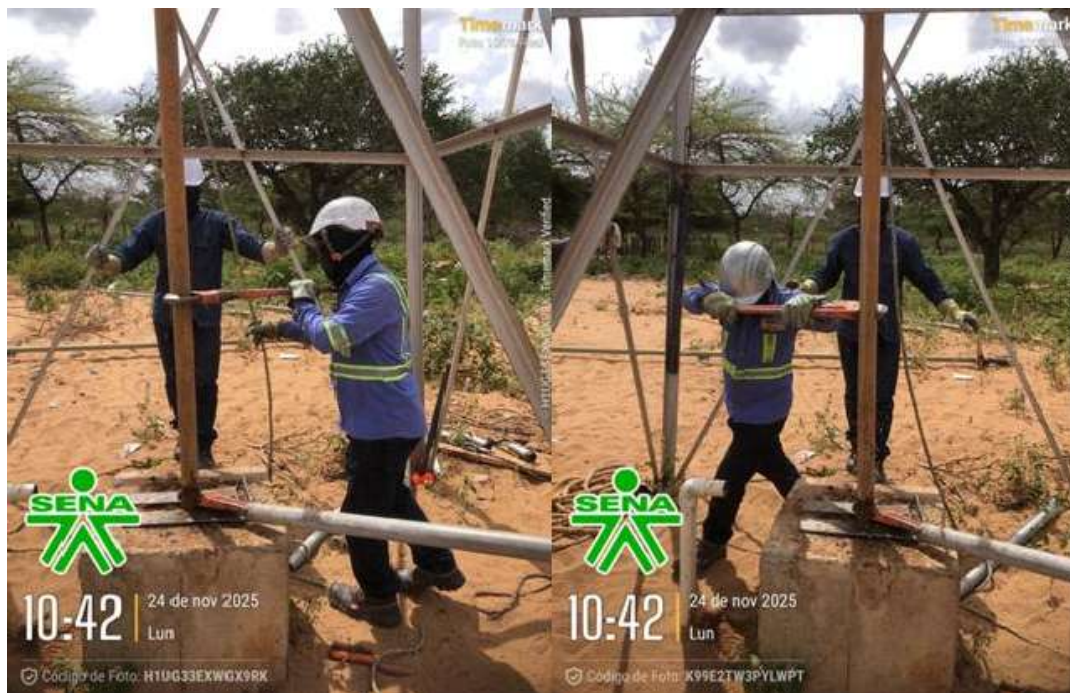
**FIGURA 1.**

Vista del molino de Koulpana durante la extracción del sistema de bombeo.

**Nota:** Se realiza inspección inicial y desmontaje del sistema para iniciar el mantenimiento.

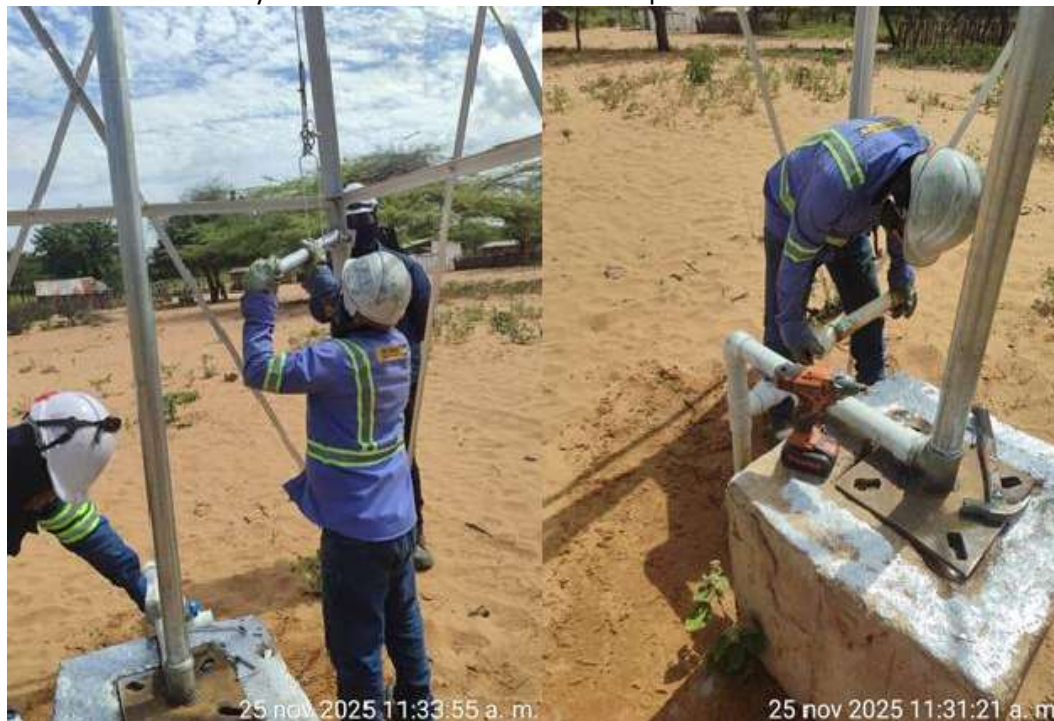
**FIGURA 2.**

Aplicación de anticorrosivo y revisión final del molino en Koulpana.

**Nota:** Se completan ajustes y pruebas dejando el molino en óptimas condiciones.

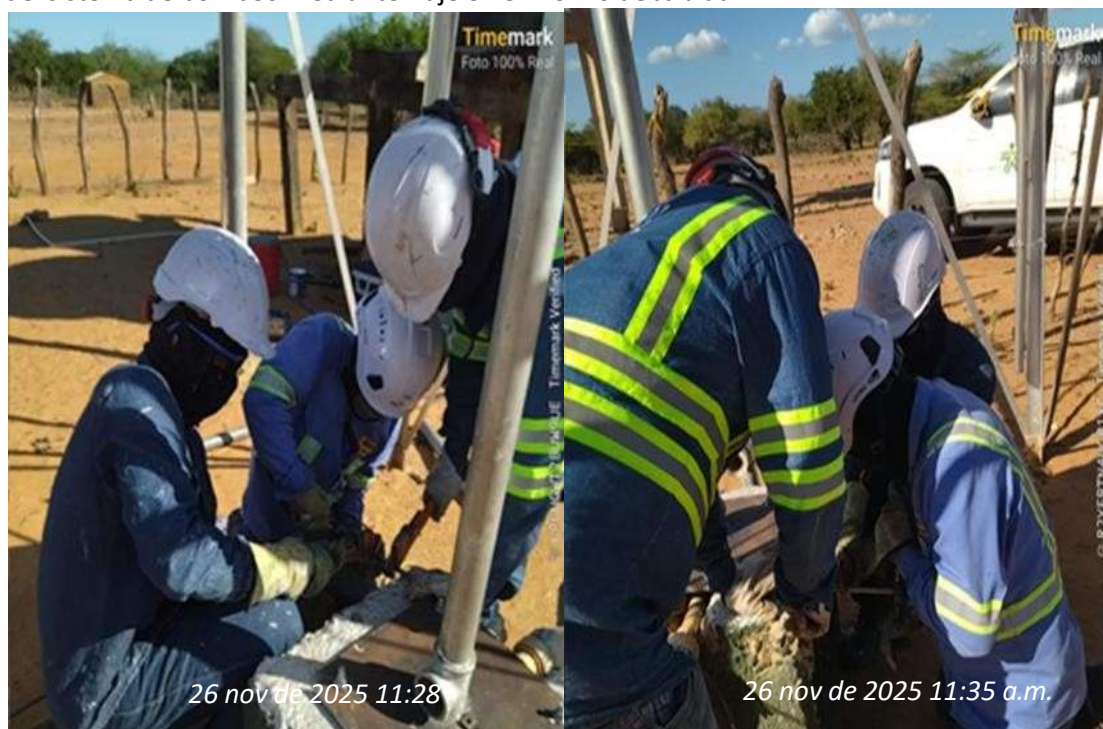
**FIGURA 3.**

Retiro del sistema de bombeo mediante izaje en el molino de Jalalau.

**Nota:** Se extrae el sistema y se efectúa el cambio de aceite del convertidor.

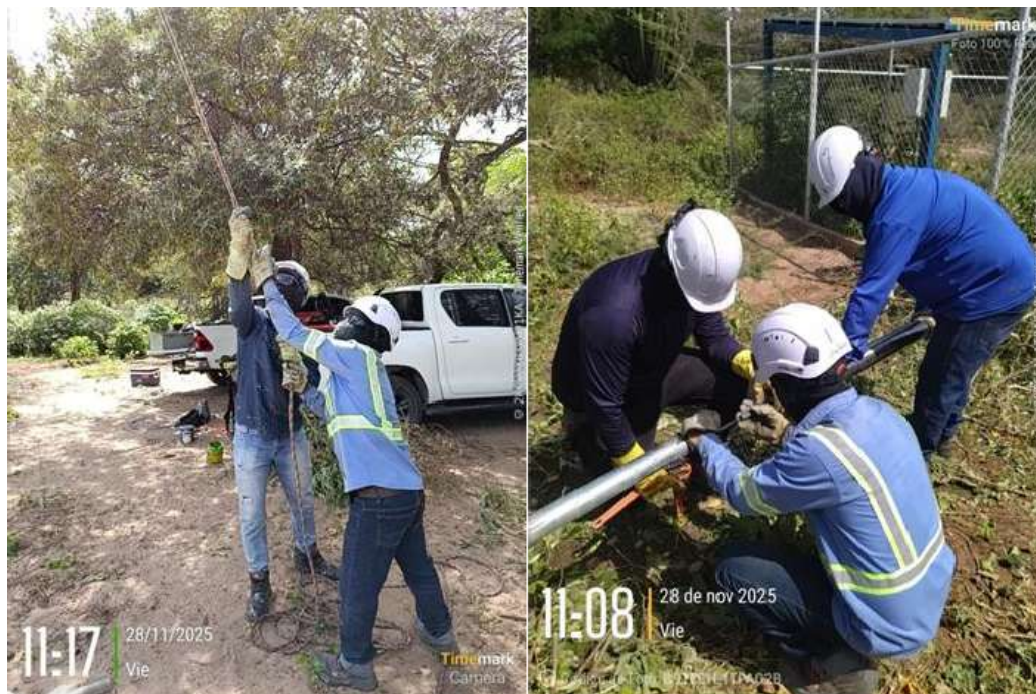
**FIGURA 5.**

Extracción del sistema de bombeo y revisión del nivel freático en Macnaca.

**Nota:** Se inicia el mantenimiento correctivo instalando el nuevo sistema de bombeo.

- **Día 5** (28 de noviembre) Se realizó el desplazamiento a la comunidad de Macnaca, donde se inició con la inspección del molino en funcionamiento para identificar las fallas y determinar el mantenimiento correctivo necesario. Posteriormente, se instalaron las herramientas de izaje y se procedió a extraer el sistema de bombeo completo. Durante el desmontaje se evidenció que el equipo contaba con una bomba sumergible, por lo que se tuvo especial cuidado para evitar daños en la tubería. Una vez retirado el sistema anterior, se instaló el nuevo sistema de bombeo, verificando el nivel freático para asegurar un funcionamiento adecuado. Las labores se dejaron hasta este punto para continuar al día siguiente.

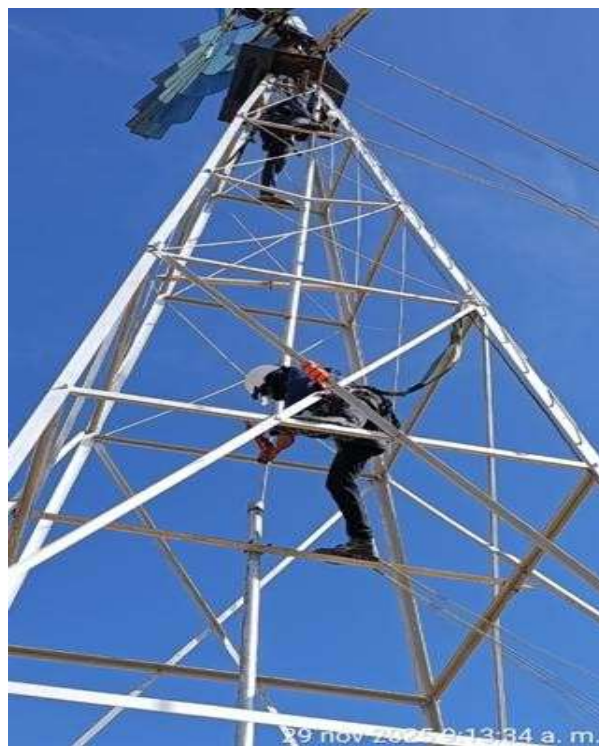
**FIGURA 6.**

Aplicación de anticorrosivo y pruebas finales del molino en Macnaca.

**Nota:** Se completan los trabajos dejando el molino en funcionamiento estable.

- **Día 6** (29 de noviembre) Al retornar a la comunidad de Macnaca se dio continuidad y finalización al mantenimiento. En esta jornada se realizó el recorrido de verificación del molino y se aplicó anticorrosivo en las aspas, la estructura y el pedestal, garantizando la protección de los componentes expuestos a corrosión. Seguidamente, se efectuó el cambio de aceite del convertidor y se realizaron las pruebas de funcionamiento, confirmando que el molino operaba correctamente y realizaba la extracción de agua de manera eficiente. Con estas actividades se dio por finalizado el mantenimiento en la comunidad Macnaca.

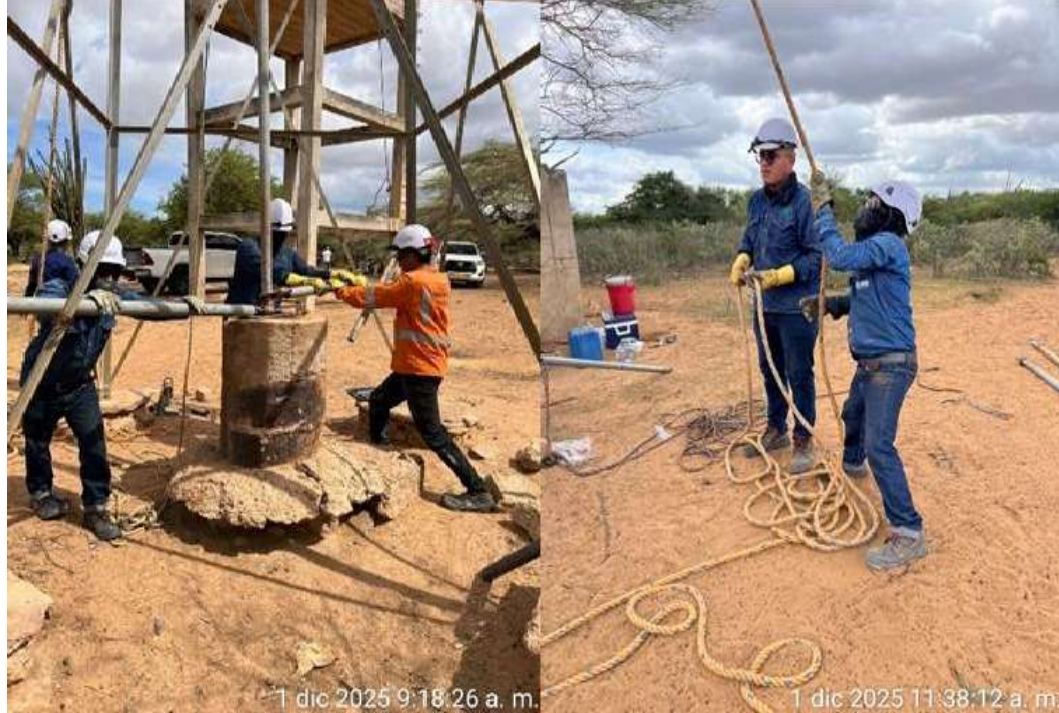
**FIGURA 1.**

Inicio del mantenimiento en la comunidad Palastamana, desmontando el sistema de bombeo.

**Nota:** Se detectan daños estructurales que serán corregidos al día siguiente.

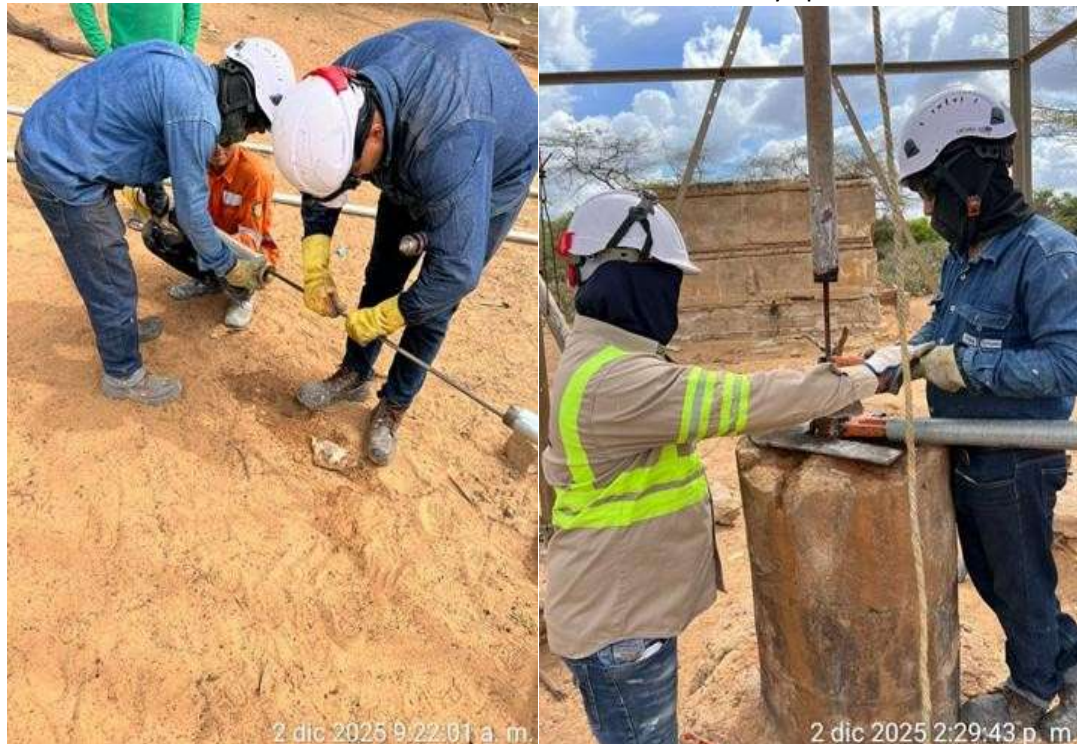
**FIGURA 2.**

Instalación del nuevo sistema de bombeo en la comunidad Palastamana y aplicación de anticorrosivo.

**Nota:** El molino queda en óptimas condiciones y funcionando correctamente.

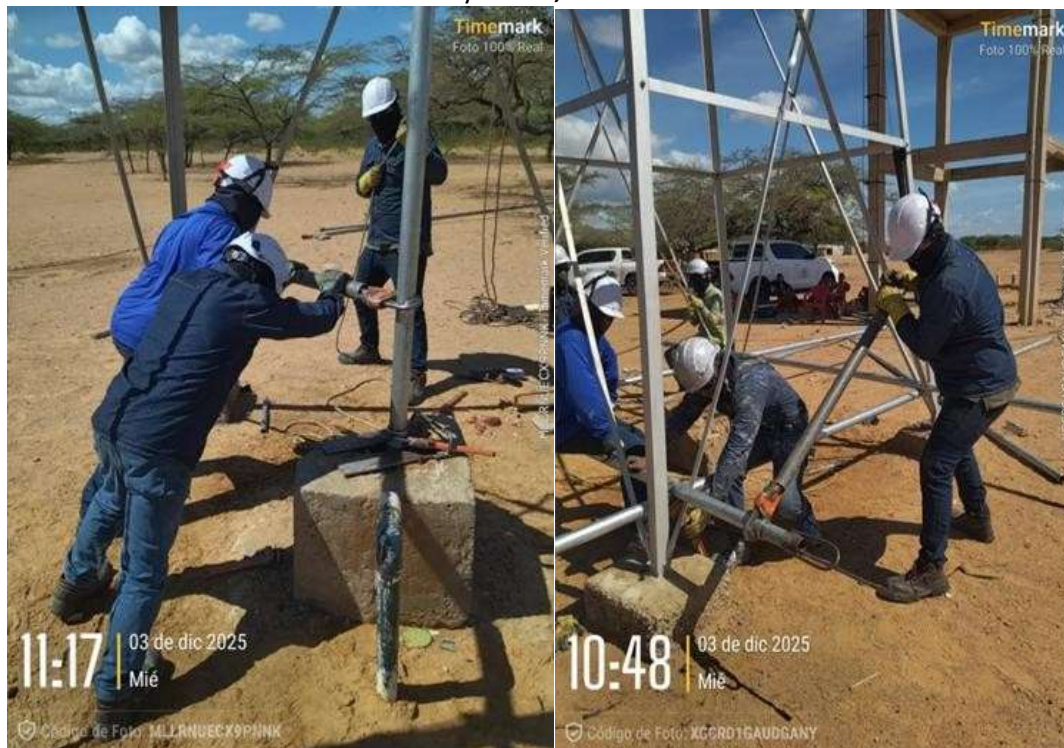
**FIGURA 3.**

Inspección del molino en la comunidad Kawayana #1, encontrando el flanche deteriorado.

**Nota:** Se inicia el desmontaje del sistema para reemplazar las piezas dañadas.

En Kawayana #1 se identificó y reemplazó un flanche deteriorado, acompañado de la instalación de un nuevo sistema de bombeo y protección anticorrosiva, logrando restablecer plenamente la operación del equipo. Finalmente, en Kasutalain se realizó el cambio del flanche y la vincha, la instalación del nuevo sistema de bombeo y la aplicación de anticorrosivo en la estructura y aspas, fortaleciendo la durabilidad y eficiencia del molino.
