### FORMATO INFORME MENSUAL EJECUCIÓN CONTRACTUAL

**Asunto:** Informe mensual de ejecución contractual mes de Diciembre del año 2025

Prestar servicios de apoyo para el desarrollo de las actividades de mantenimiento de molinos de viento cumpliendo con las normas SST y TSA de seguridad requeridas en la ejecución del proyecto de I+D+i Restauración de aerobombas mediante el diseño - fabricación de piezas mecánicas para mejorar el acceso al agua en Comunidades.

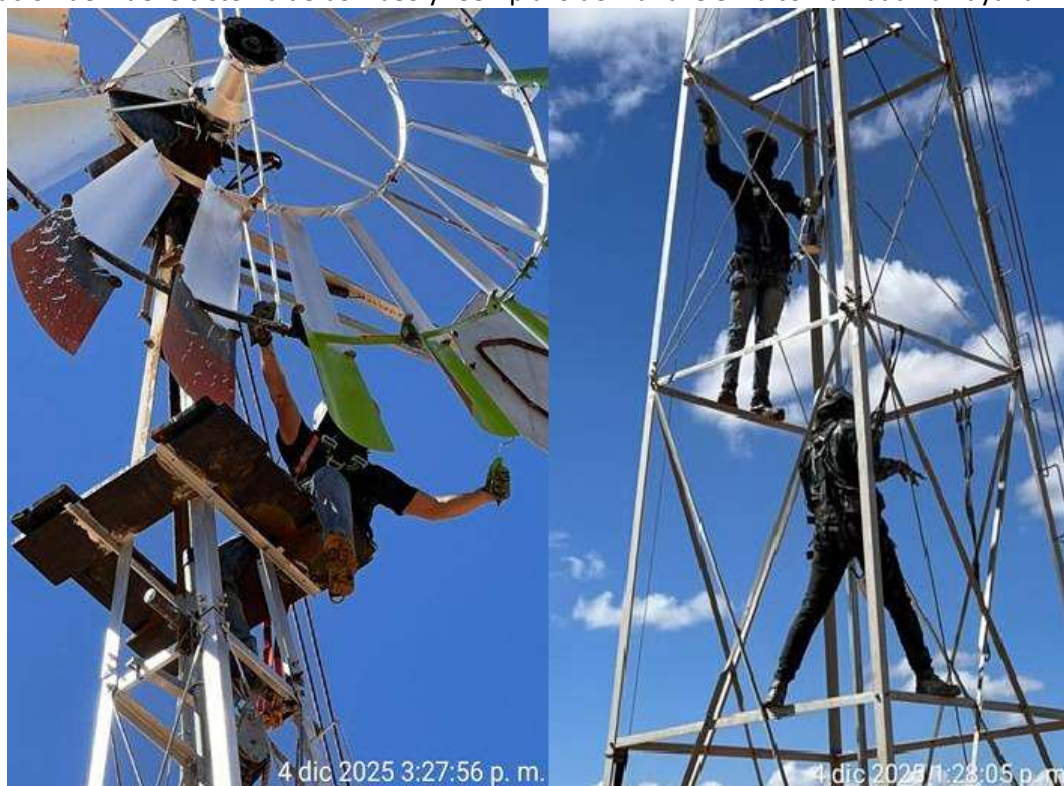
**Figura 4.**

Instalación del nuevo sistema de bombeo y reemplazo del flanche en la comunidad Kawayana #1.

**Nota:** El molino recupera su funcionamiento adecuado

En Kawayana #1 se identificó y reemplazó un flanche deteriorado, acompañado de la instalación de un nuevo sistema de bombeo y protección anticorrosiva, logrando restablecer plenamente la operación del equipo. Finalmente, en Kasutalain se realizó el cambio del flanche y la vincha, la instalación del nuevo sistema de bombeo y la aplicación de anticorrosivo en la estructura y aspas, fortaleciendo la durabilidad y eficiencia del molino.

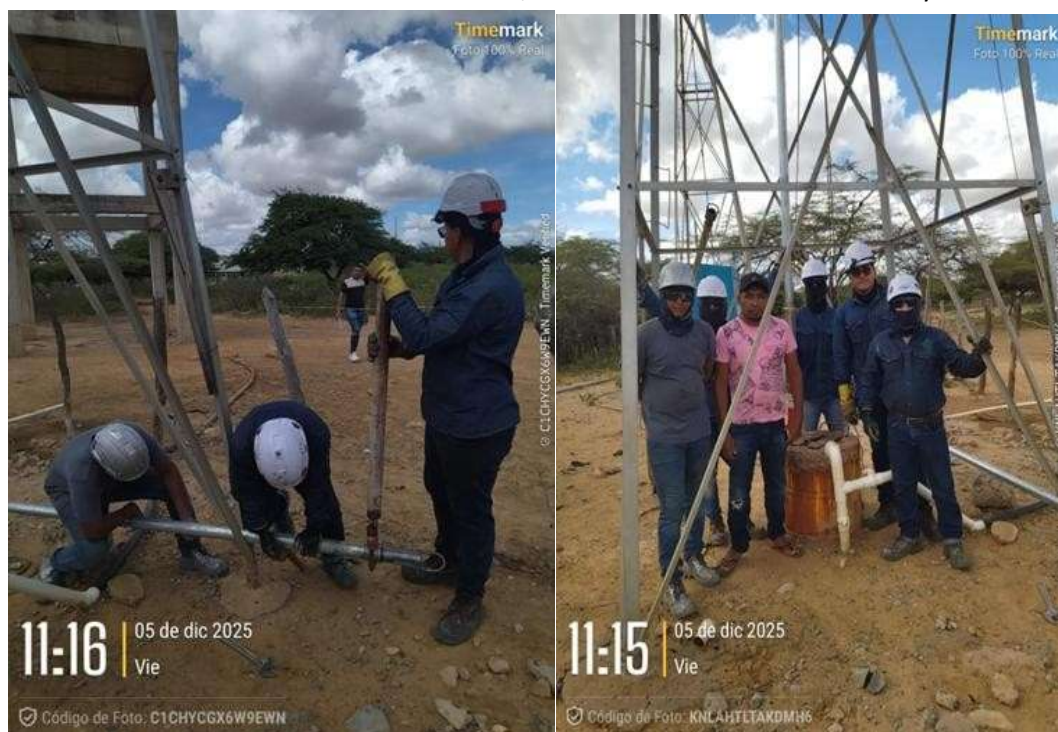
**FIGURA 5.**

Inspección del molino en la comunidad Kasutalain, identificando fallas en el flanche y la vincha.

**Nota:** Se retira el sistema de bombeo para realizar el cambio de los componentes dañados.

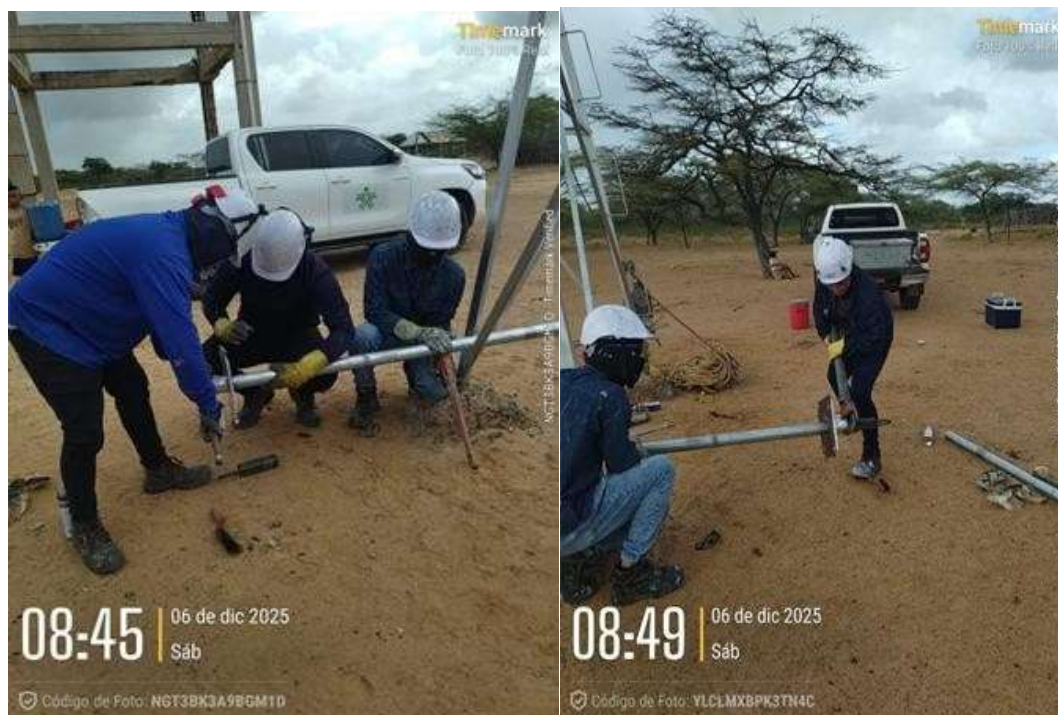
**FIGURA 6.**

Instalación del nuevo sistema de bombeo en la comunidad Kasutalain, cambio de piezas y aplicación de anticorrosivo.

**Nota:** El molino queda funcionando en óptimas condiciones para la comunidad.

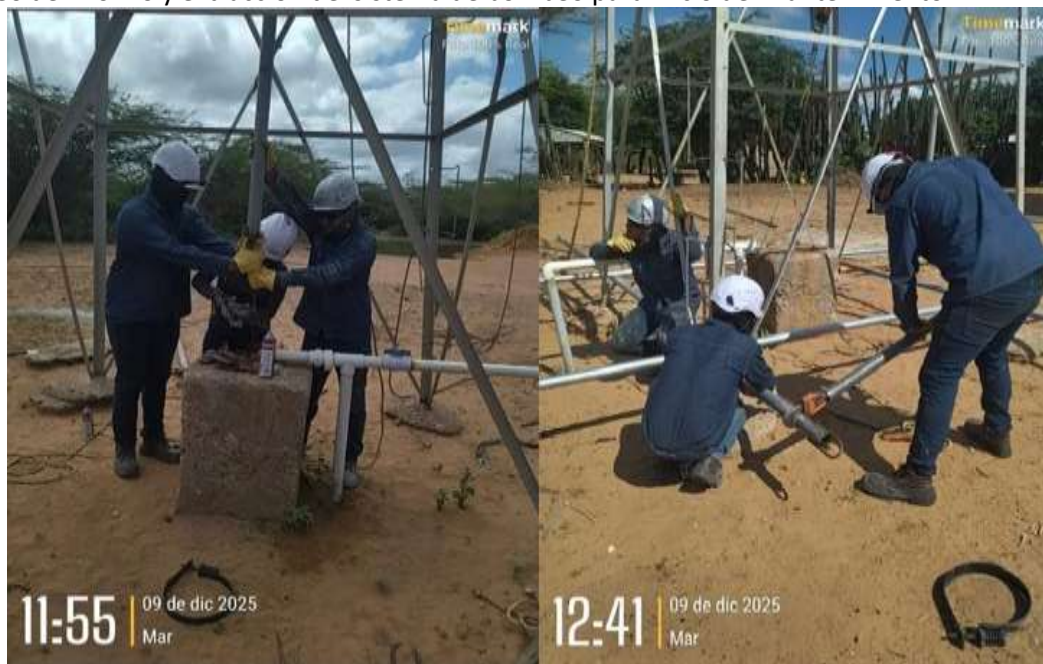
**FIGURA 1.**

Bloqueo del molino y extracción del sistema de bombeo para inicio del mantenimiento.

**Nota:** Se delimitó el área de trabajo y se retiró el sistema de bombeo para intervención técnica.

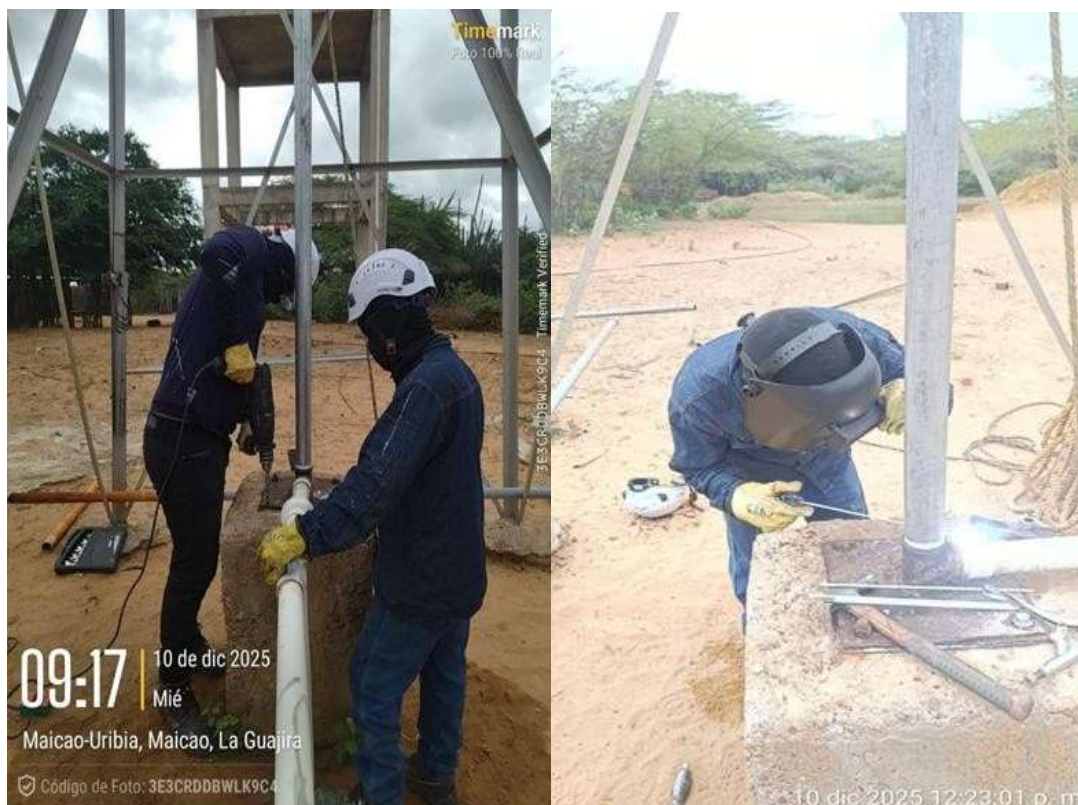
**FIGURA 2.**

Instalación del nuevo sistema de bombeo y protección anticorrosiva de la estructura.

**Nota:** Se finalizó el montaje del sistema y se aplicó anticorrosivo al molino.

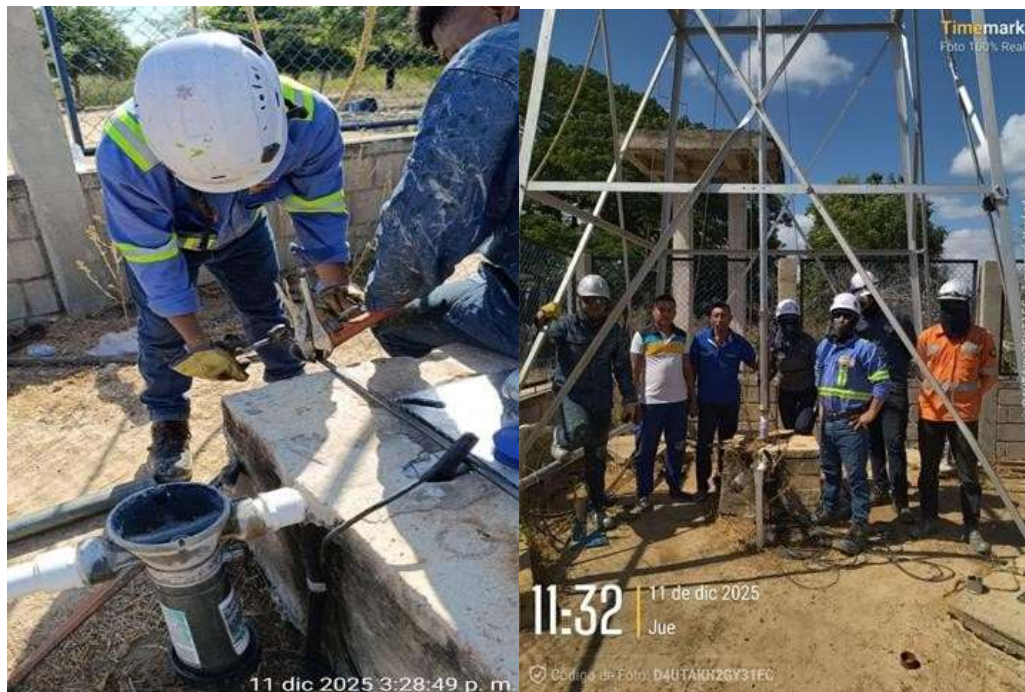
**FIGURA 3.**

Prueba de funcionamiento e inicio del desmonte del sistema de bombeo.

**Nota:** Se identificaron fallas y se inició el mantenimiento del sistema.

- **Día 3** (11 de diciembre) Se realizó el desplazamiento a la comunidad Guayabita, donde se puso en funcionamiento el sistema con el fin de identificar fallas existentes. Posteriormente, se procedió a bloquear el molino para iniciar las labores de mantenimiento, realizando el retiro del sistema de bombeo en mal estado e introduciendo el nuevo sistema. Durante la jornada también se corrigieron daños en el sistema de freno, dejando las actividades programadas para continuar al día siguiente.

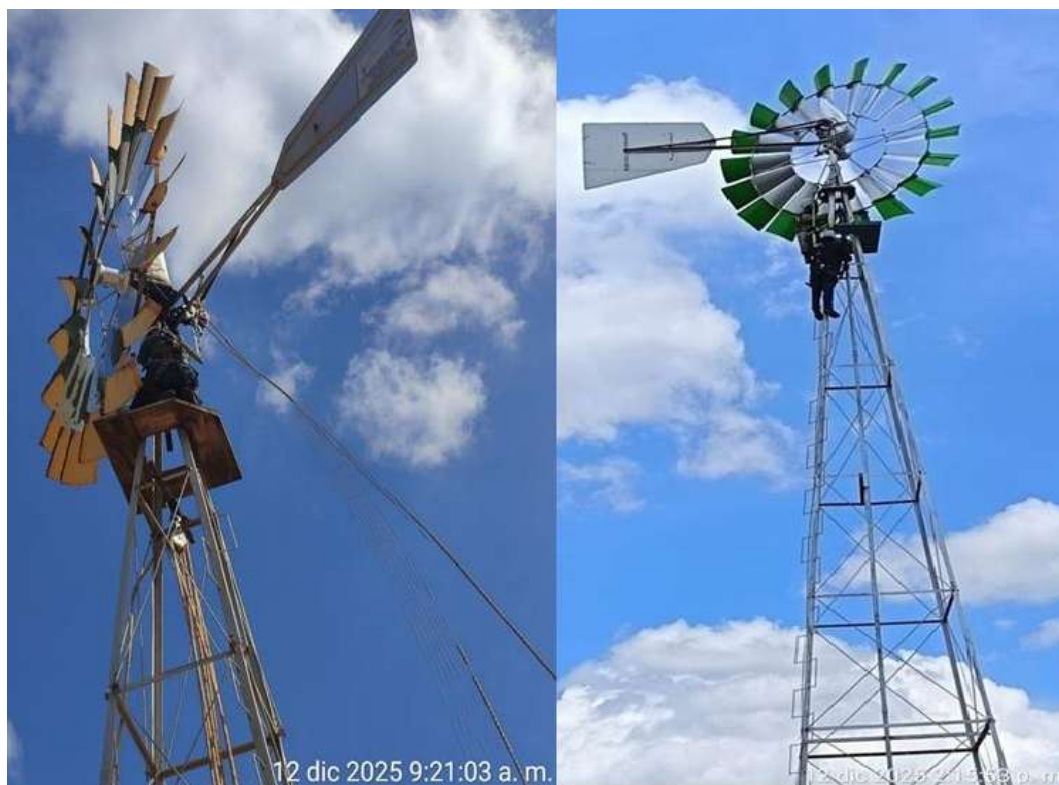
**Figura 4.**

Aplicación de anticorrosivo y cambio de aceite del convertidor.

**Nota:** Se realizaron ajustes finales y verificación general del molino.

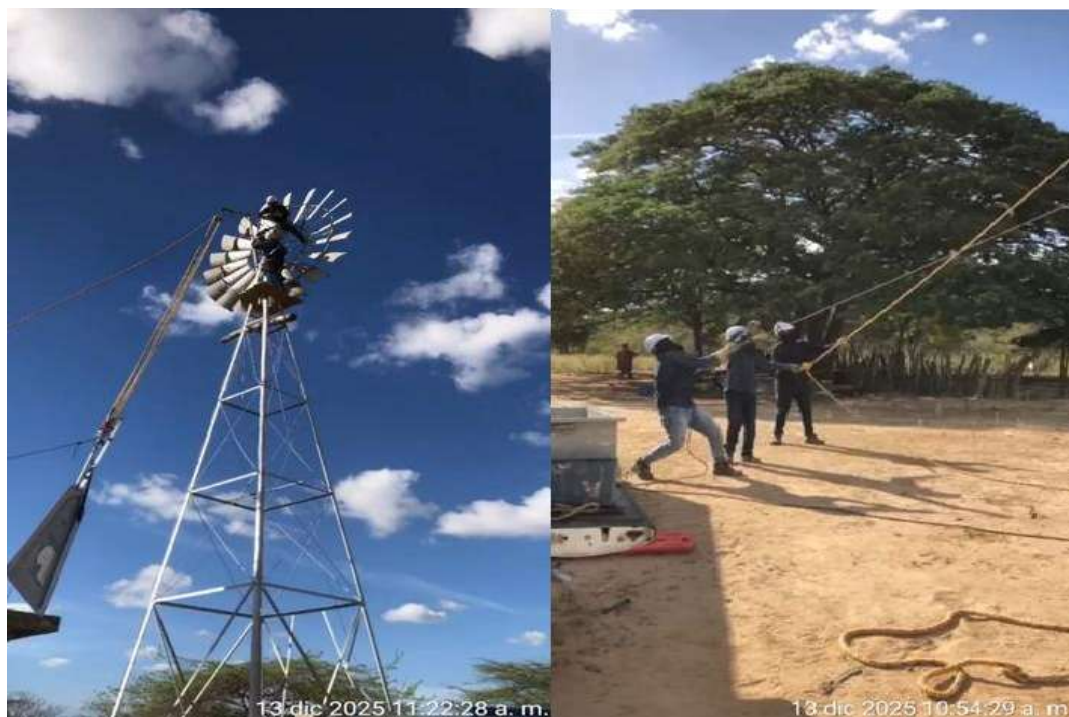
**FIGURA 5.**

Extracción del sistema de bombeo y cambio de flanche del molino.

**Nota:** Se inició la intervención técnica con reemplazo de componentes.

- **Día 5** (13 de diciembre) Se realizó el desplazamiento a la comunidad Santa Marta, donde se desbloqueó el sistema para llevar a cabo la inspección de fallas. Posteriormente, se procedió a la extracción del sistema de bombeo, se realizó el cambio del flanche y se instaló un nuevo sistema de bombeo. Durante la jornada se efectuaron ajustes al sistema de freno, dejando las actividades programadas para continuar al día siguiente.
- **Día 6** (14 de diciembre) Se retornó a la comunidad para continuar y culminar el mantenimiento del molino. Se realizó el cambio de aceite del convertidor, se efectuó un recorrido general de verificación del molino y se llevó a cabo el cambio del eje de la veleta. Finalmente, se aplicó anticorrosivo a las aspas y a la estructura del molino, dando por finalizado el mantenimiento y dejando el sistema en óptimas condiciones de funcionamiento.

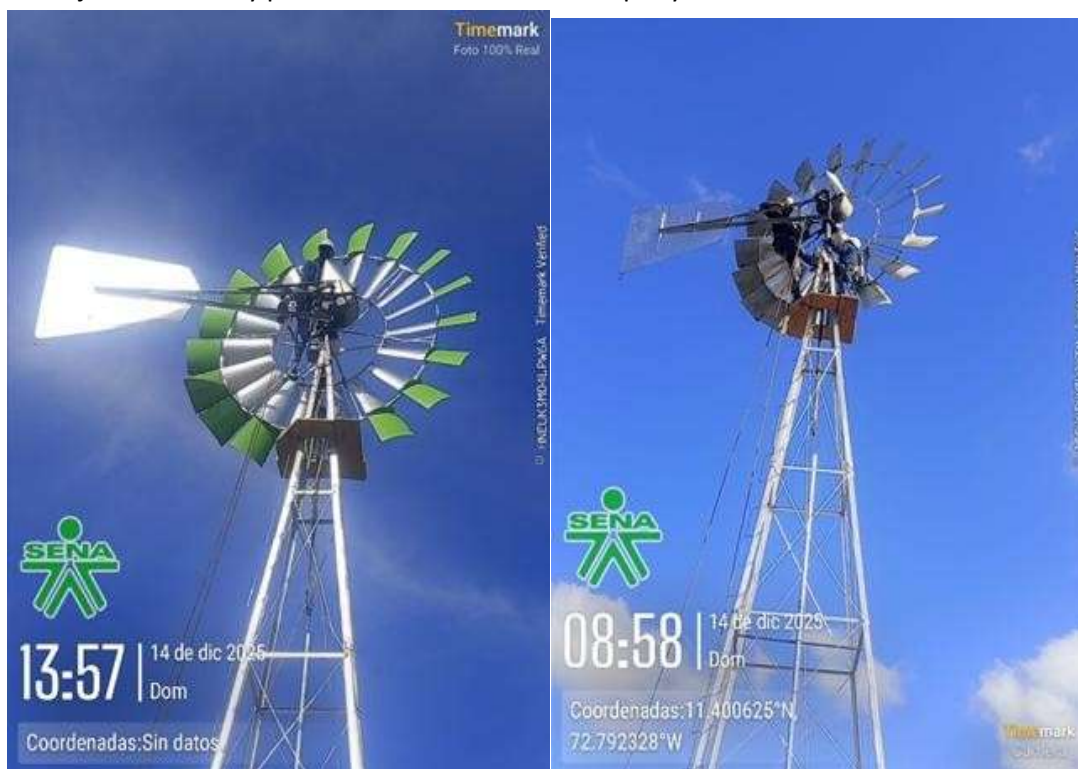
**FIGURA 6.**

Cambio del eje de la veleta y protección anticorrosiva en aspas y estructura.

**Nota:** Se culminó el mantenimiento dejando el sistema en óptimas condiciones.
