| <br>ALCALDÍA DE<br>SANTIAGO DE CALI<br><br>GESTIÓN JURÍDICO<br>ADMINISTRATIVA<br><br>GESTIÓN CONTRACTUAL | <b>MODELO INTEGRADO DE<br/>PLANEACIÓN Y GESTIÓN<br/>(MIPG)</b><br><br><b>INFORME DE SUPERVISIÓN<br/>CONTRATO DE OBRA O<br/>INTERVENTORIA</b> | MAJA01.04.03.P002.F005 | |

| TIPO DE INFORME | |
|---|---|
| Informe Número: <u>2</u> | Periodo comprendido entre el 30 de octubre al 10 de diciembre de 2025 |
| Contrato o Aceptación de Oferta No. 4151.010.26.1.0933 - 2025 | |
| Objeto del contrato:<br><br>REALIZAR LA INTERVENTORÍA TÉCNICA, ADMINISTRATIVA, JURÍDICA, FINANCIERA, AMBIENTAL Y CONTABLE AL CONTRATO DE OBRA QUE RESULTE ADJUDICADO EN EL PROCESO DE LICITACIÓN PÚBLICA No. 4151.010.32.1.0577-2025, CUYO OBJETO ES: "REALIZAR LA CONSTRUCCIÓN, MEJORAMIENTO Y MANTENIMIENTO DE CICLO INFRAESTRUCTURA EN EL DISTRITO DE SANTIAGO DE CALI". | |

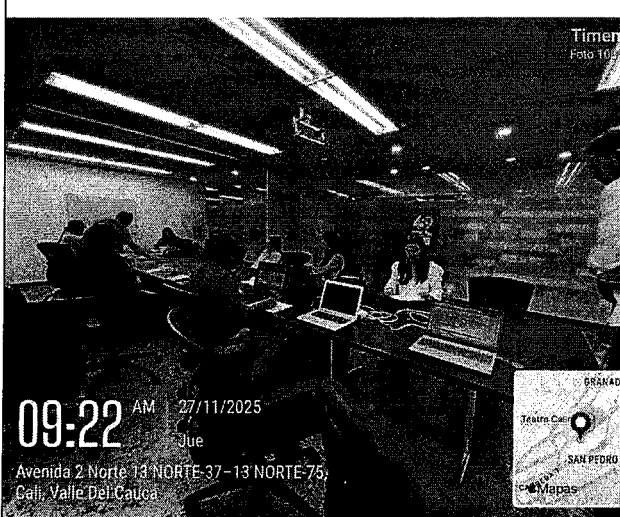
Descripción: comité de obra # 7 (27/11/2025)

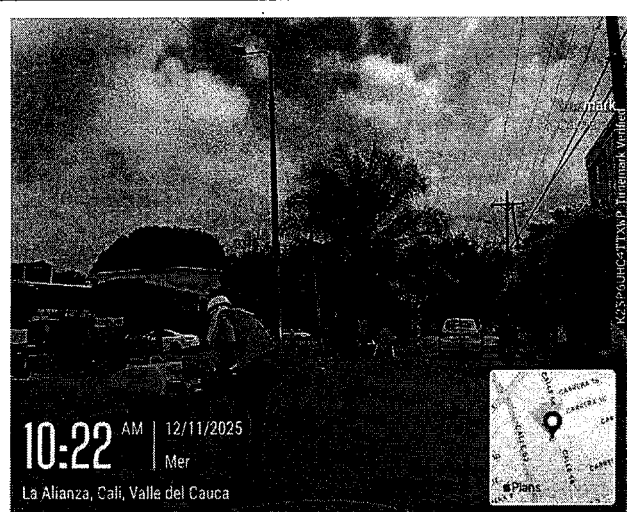
Descripción: segmento 3 (calle 52 a calle 62) actividades de corte de carpeta asfáltica (12/11/2025), falta de demarcación para la protección de los trabajadores, seguridad vial.

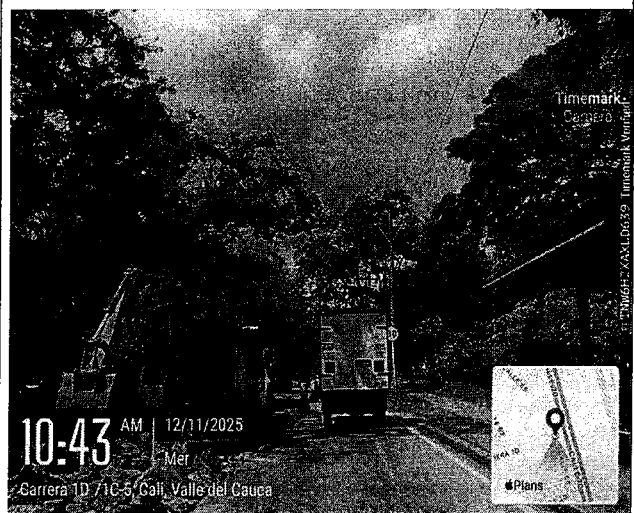
Descripción: demolición en segmento 3 (calle 62 a calle 70), zonas de demolición de losas de concreto, no hay maletines ni señalización adecuada.
