# INFORME MENSUAL DE INTERVENTORIA No 5

INTERVENTORÍA TÉCNICA, ADMINISTRATIVA Y FINANCIERA DEL CONTRATO CUYO  
OBJETO ES: "REALIZAR LAS ACCIONES PARA GARANTIZAR LA HIDRODINAMICA EN  
LA CIENAGA DEL TOTUMO Y LA LIMPIEZA Y RECUPERACION AMBIENTAL DEL  
ARROYO LEON EN EL DEPARTAMENTO DEL ATLANTICO"

DEL 03 DE NOVIEMBRE DE 2025 AL 02 DE  
DICIEMBRE DE 2025

**CONSORCIO RECUPERACION HIDRAULICA  
CONTRATO DE INTERVENTORIA 0280 DE 2025**

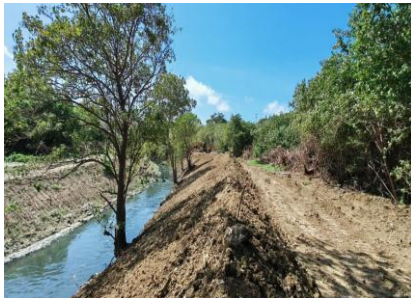
Seguimiento a limpieza para recuperación mecánica, perfilado y conformación de la sección transversal en el costado izquierdo del tramo principal del arroyo León en la abscisa K1+ 780

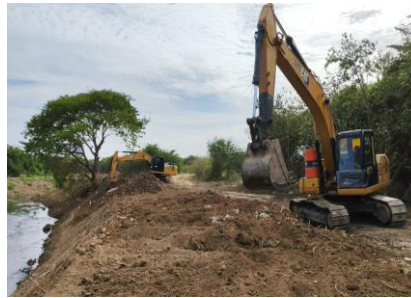
Seguimiento a limpieza para recuperación mecánica, perfilado y conformación de la sección transversal en el costado izquierdo del tramo principal del arroyo León en la abscisa K1+ 880

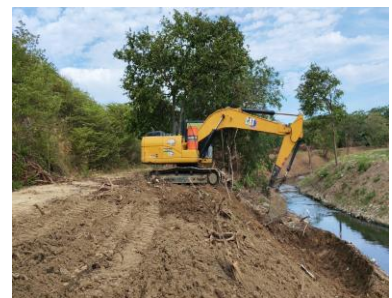
Seguimiento a limpieza para recuperación mecánica, perfilado y conformación de la sección transversal en el costado izquierdo del tramo principal del arroyo León en la abscisa K1+ 980

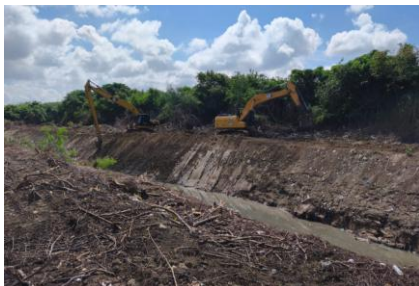
Limpieza para recuperación mecánica, perfilado y conformación de la sección transversal en el costado izquierdo del tramo auxiliar del arroyo León en la abscisa K0+ 920

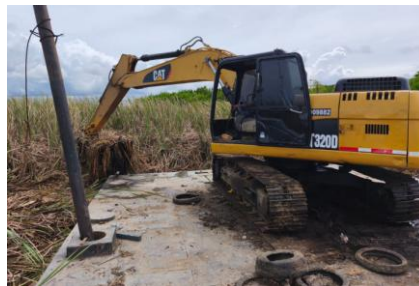
Seguimiento Limpieza y Recuperación Ambiental mediante retiro de vegetación (biota) acuática sobre planchón con maquinaria retro excavadora iniciando por el área de las 2.0 Hectáreas

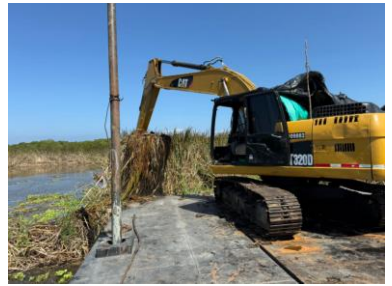
Seguimiento Limpieza y Recuperación Ambiental mediante retiro de vegetación (biota) acuática sobre planchón con maquinaria retro excavadora iniciando por el área de las 2.0 Hectáreas

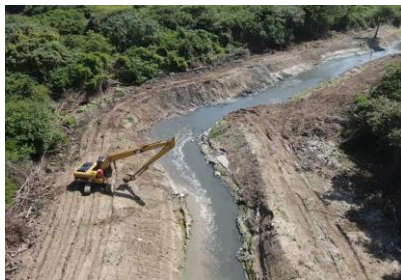
Limpieza para recuperación mecánica, perfilado y conformación de la sección transversal en el costado izquierdo del tramo auxiliar del arroyo León en la abscisa K1+010

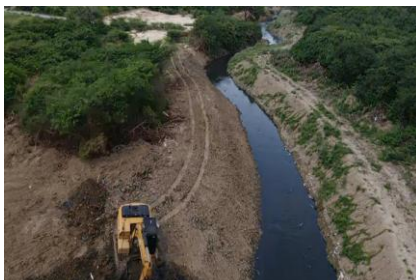
Limpieza para recuperación mecánica, perfilado y conformación de la sección transversal en el costado izquierdo del tramo auxiliar del arroyo León en la abscisa K1+110

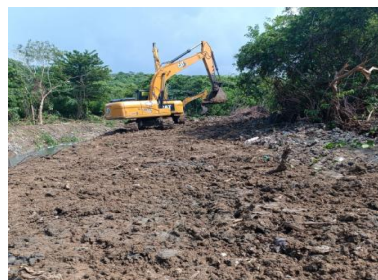
Limpieza para recuperación mecánica, perfilado y conformación de la sección transversal en el costado izquierdo del tramo auxiliar del arroyo León en la abscisa K1+150

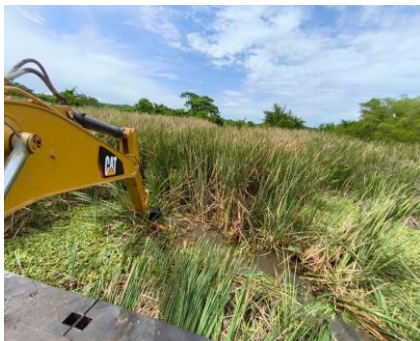
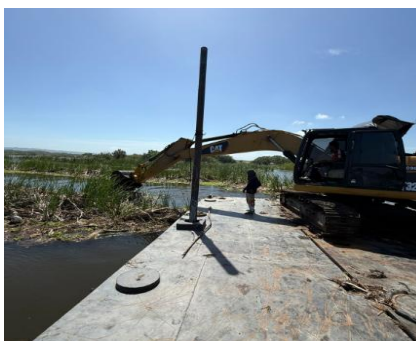
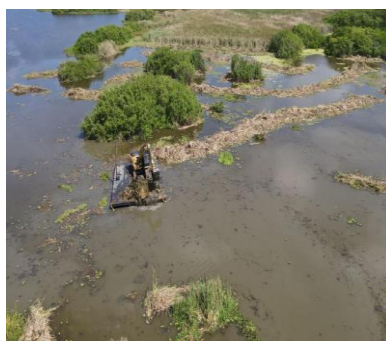
Seguimiento Limpieza y Recuperación Ambiental mediante retiro de vegetación (biota) acuática sobre planchón con maquinaria retro excavadora iniciando por el área de las 2.0 Hectáreas

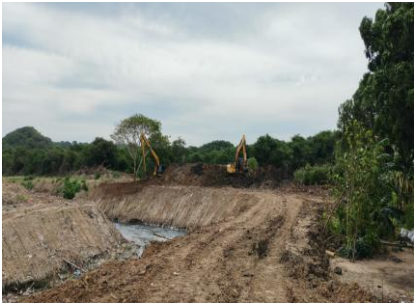
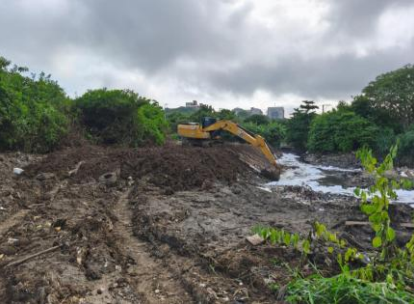
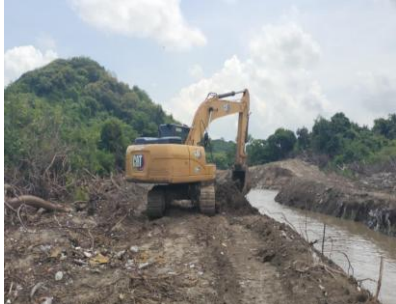
| <p>Limpieza para recuperación mecánica, perfilado y conformación de la sección transversal en el costado izquierdo del tramo auxiliar del arroyo León en la abscisa K1+170</p> | <p>Limpieza para recuperación mecánica, perfilado y conformación de la sección transversal en el costado izquierdo del tramo auxiliar del arroyo León en la abscisa K1+220</p> | <p>Limpieza para recuperación mecánica, perfilado y conformación de la sección transversal en el costado izquierdo del tramo auxiliar del arroyo León en la abscisa K1+280</p> |

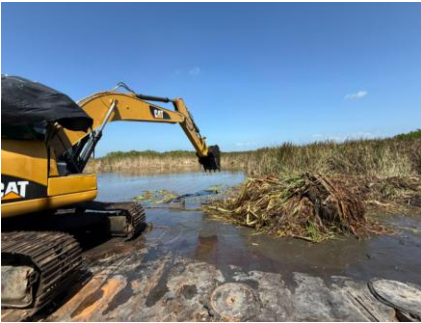
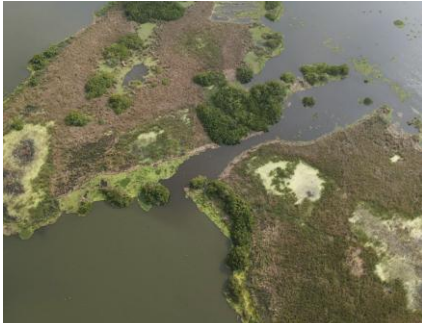
| <p>Seguimiento Limpieza y Recuperación Ambiental mediante retiro de vegetación (biota) acuática sobre planchón con maquinaria retro excavadora iniciando por el área de las 2.0 Hectáreas</p> | <p>Vista aérea de Limpieza y Recuperación Ambiental mediante retiro de vegetación (biota) acuática sobre planchón con maquinaria retro excavadora iniciando por el área de las 2.0 Hectáreas</p> | <p>Vista aérea de Limpieza y Recuperación Ambiental mediante retiro de vegetación (biota) acuática sobre planchón con maquinaria retro excavadora iniciando por el área de las 2.0 Hectáreas</p> |

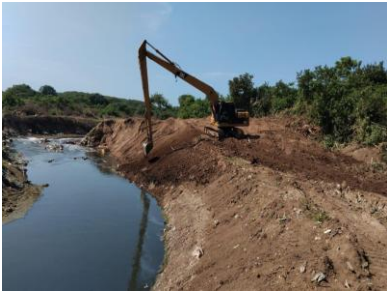
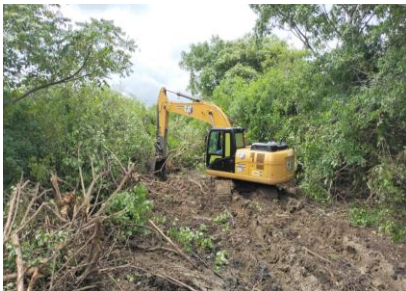
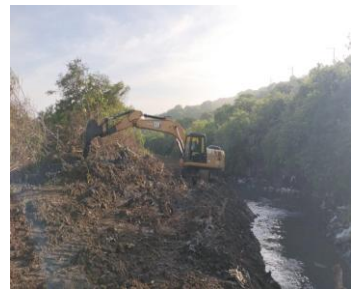
| <p>Limpieza para recuperación mecánica, perfilado y conformación de la sección transversal en el costado izquierdo del tramo auxiliar del arroyo León en la abscisa K1+350</p> | <p>Limpieza para recuperación ambiental, específicamente en abscisa K1+400 Talud Izquierdo del sector adicional del tramo principal del Arroyo León.</p> | <p>Ingreso de maquinaria en tramo adicional para limpieza para recuperación ambiental, específicamente en abscisa K1+350 Talud Izquierdo Tramo Adicional</p> |

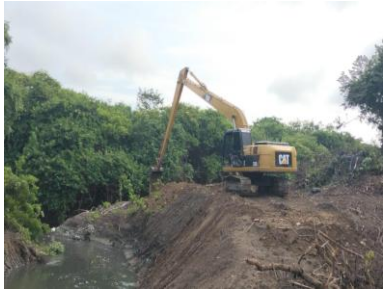
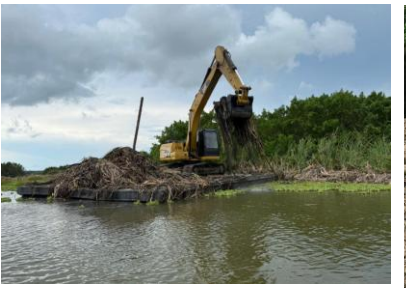
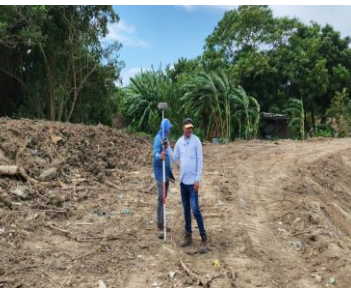
| <p>Limpieza para recuperación ambiental, específicamente en abscisa K1+270 Talud Izquierdo del sector adicional del tramo principal del Arroyo León.</p> | <p>Seguimiento Limpieza y Recuperación Ambiental mediante retiro de vegetación (biota) acuática sobre planchón con maquinaria retro excavadora iniciando por el área de las 2.0 Hectáreas</p> | <p>Trazado y replanteo de la adición al tramo principal del arroyo león, K0+820 del sector adicional del tramo principal</p> |

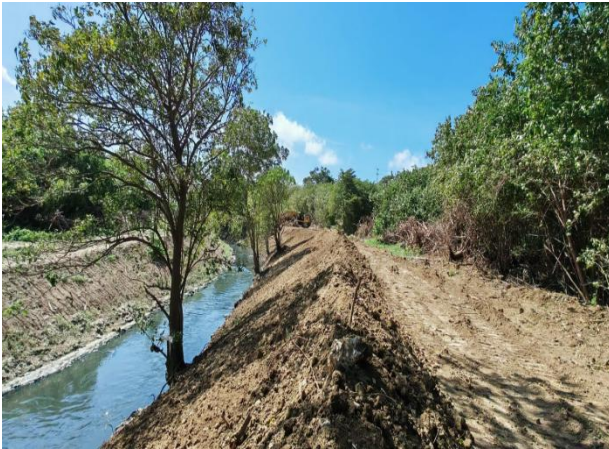
Seguimiento a limpieza para recuperación mecánica, perfilado y conformación de la sección transversal en el costado izquierdo del tramo del principal del arroyo León en la abscisa K1+ 760

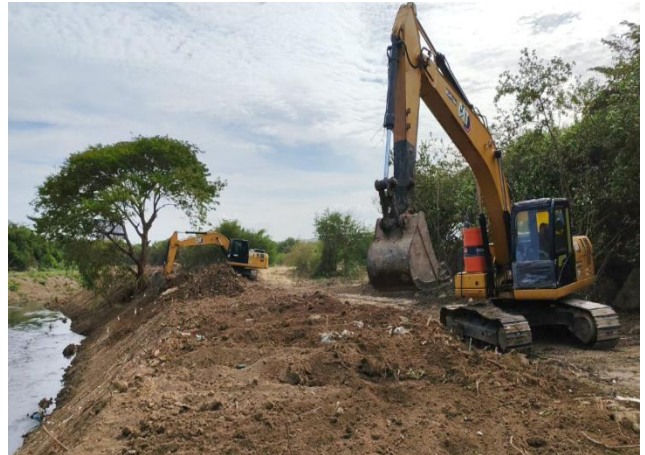
Seguimiento a limpieza para recuperación mecánica, perfilado y conformación de la sección transversal en el costado izquierdo del tramo del principal del arroyo León en la abscisa K1+ 880

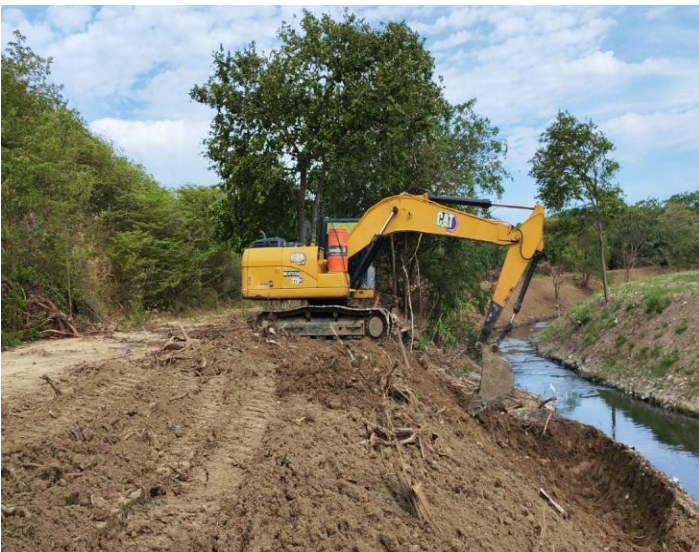
Seguimiento a limpieza para recuperación mecánica, perfilado y conformación de la sección transversal en el costado izquierdo del tramo del principal del arroyo León en la abscisa K1+ 980

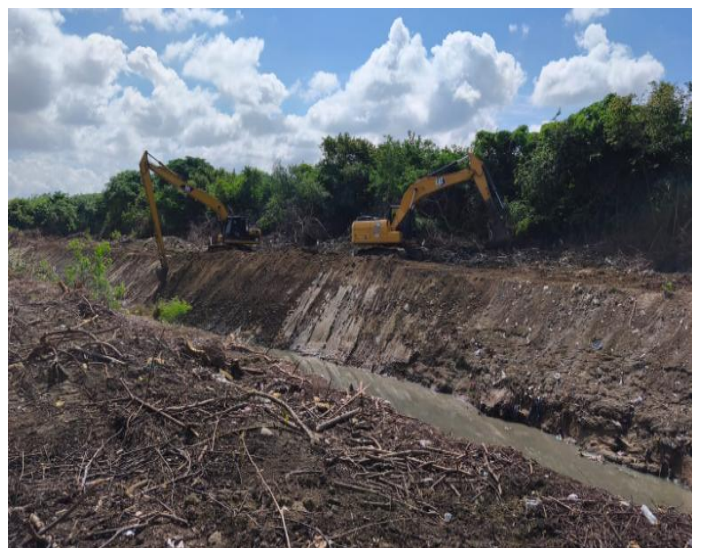
Limpieza para recuperación mecánica, perfilado y conformación de la sección transversal en el costado izquierdo del tramo auxiliar del arroyo León en la abscisa K0+ 920

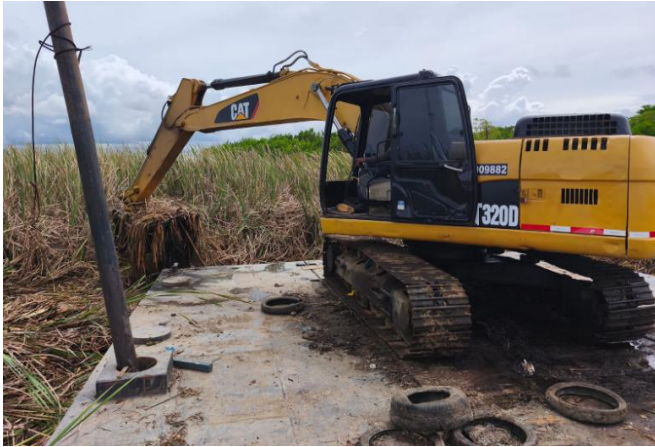
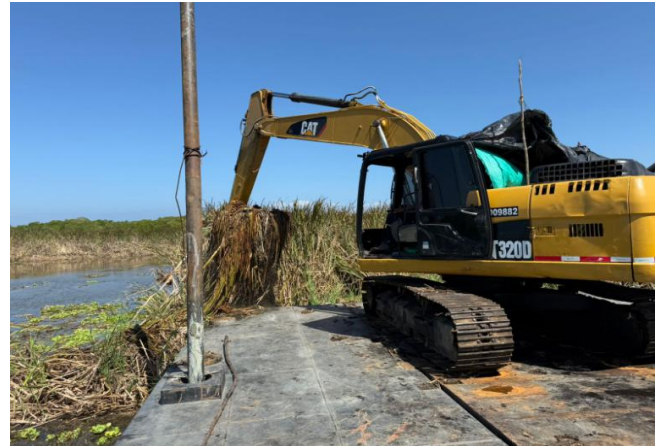
Seguimiento Limpieza y Recuperación Ambiental mediante retiro de vegetación (biota) acuática sobre planchón con maquinaria retro excavadora iniciando por el área de las 2.0 Hectáreas

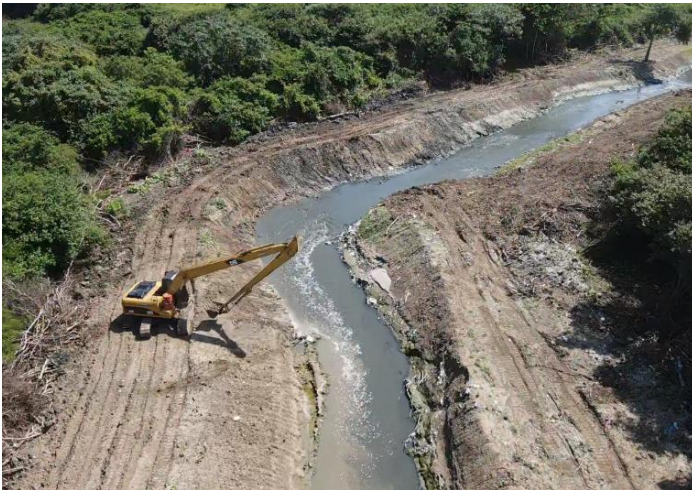
Limpieza para recuperación mecánica, perfilado y conformación de la sección transversal en el costado izquierdo del tramo auxiliar del arroyo León en la abscisa K1+010

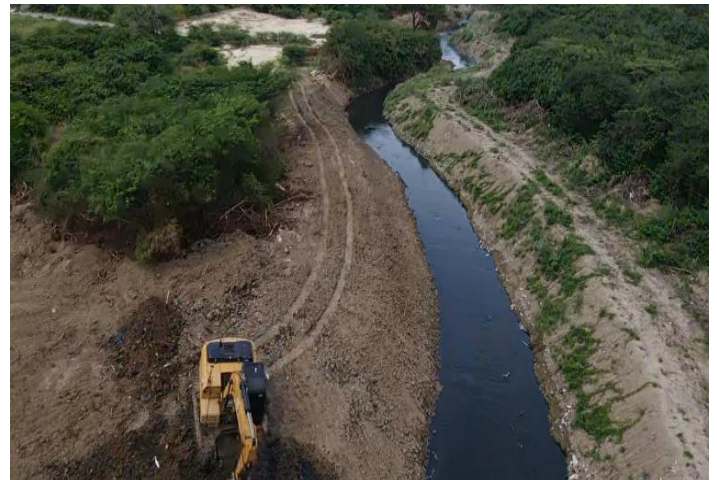
Limpieza para recuperación mecánica, perfilado y conformación de la sección transversal en el costado izquierdo del tramo del principal del arroyo León en la abscisa K1+ 110

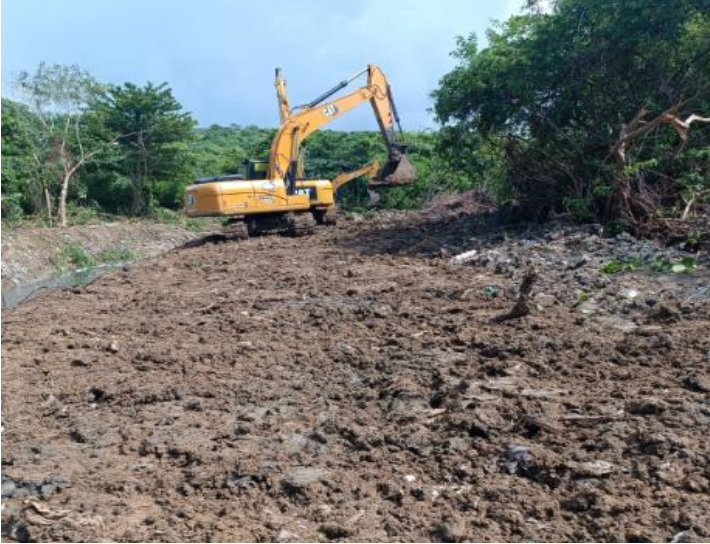
Limpieza para recuperación mecánica, perfilado y conformación de la sección transversal en el costado izquierdo del tramo del principal del arroyo León en la abscisa K1+ 150

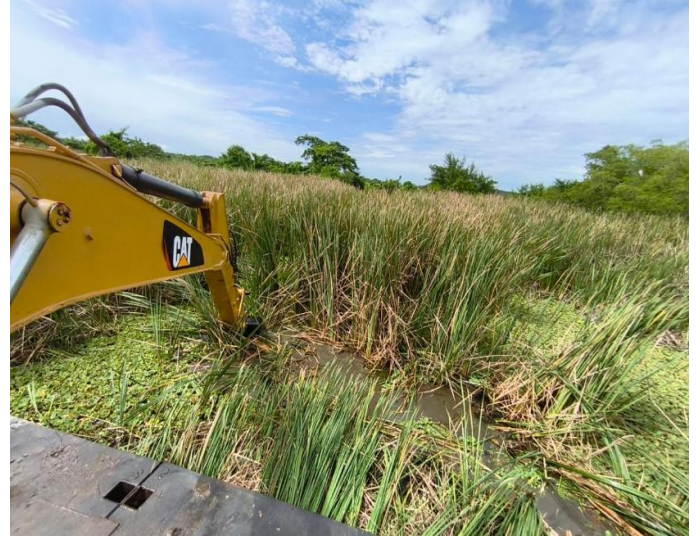
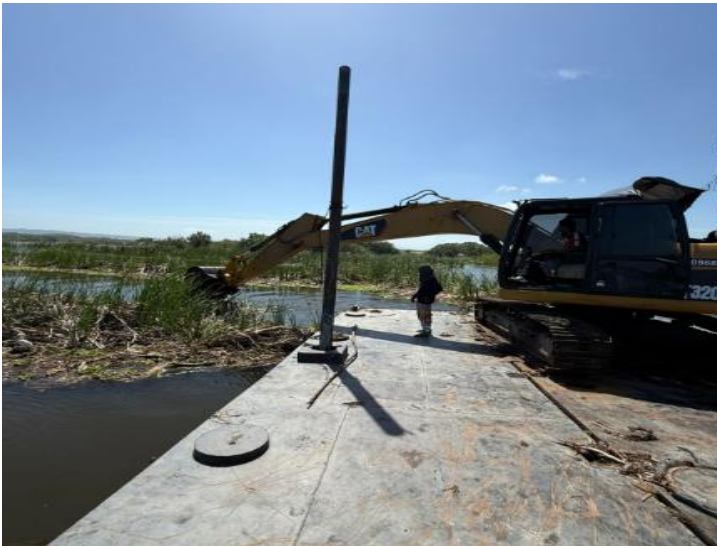
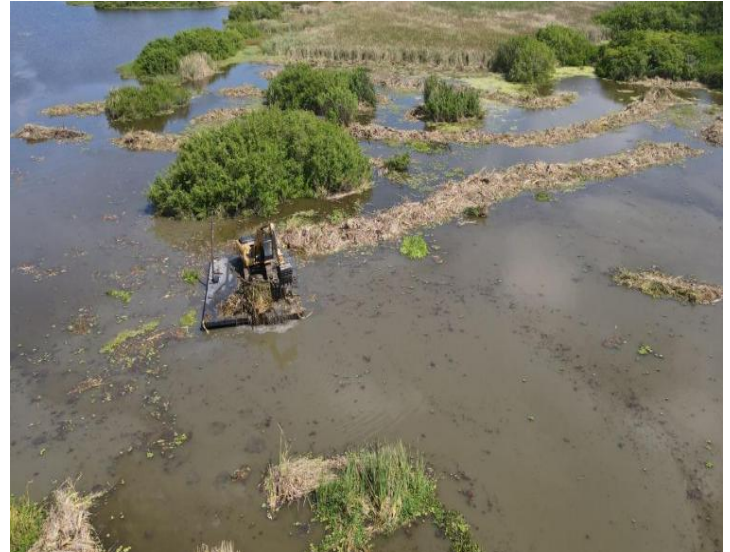
Seguimiento Limpieza y Recuperación Ambiental mediante retiro de vegetación (biota) acuática sobre planchón con maquinaria retro excavadora iniciando por el área de las 2.0 Hectáreas

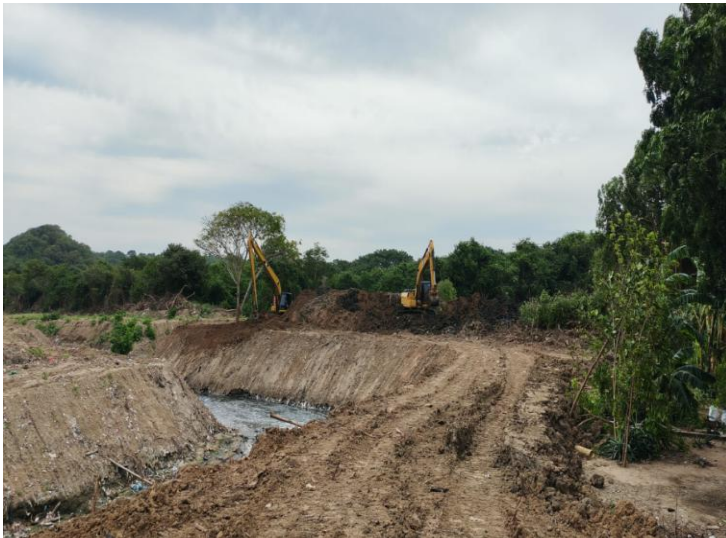
Limpieza para recuperación mecánica, perfilado y conformación de la sección transversal en el costado izquierdo del tramo del principal del arroyo León en la abscisa K1+ 170

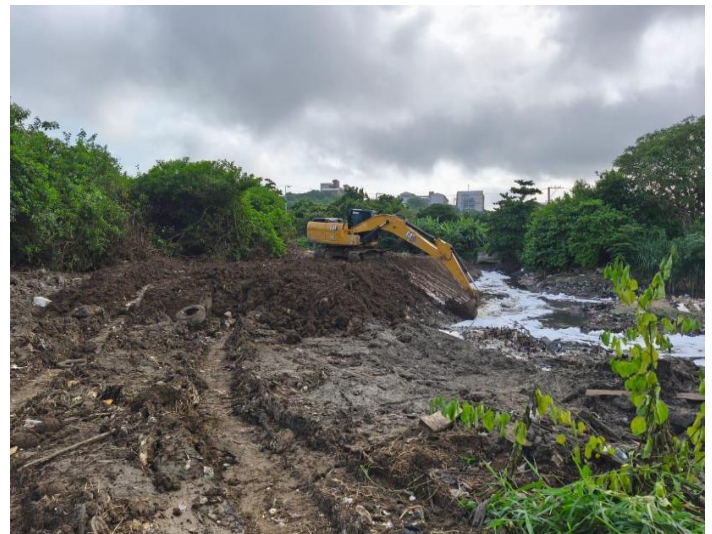
Limpieza para recuperación mecánica, perfilado y conformación de la sección transversal en el costado izquierdo del tramo del principal del arroyo León en la abscisa K1+ 220

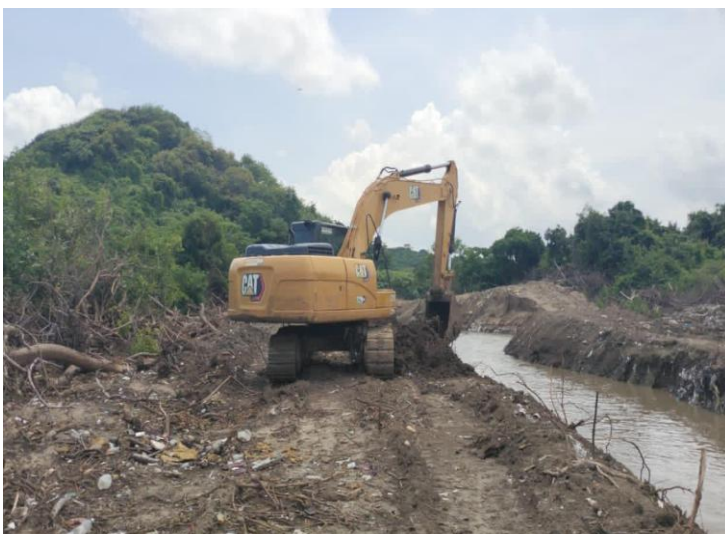
Limpieza para recuperación mecánica, perfilado y conformación de la sección transversal en el costado izquierdo del tramo del principal del arroyo León en la abscisa K1+ 280

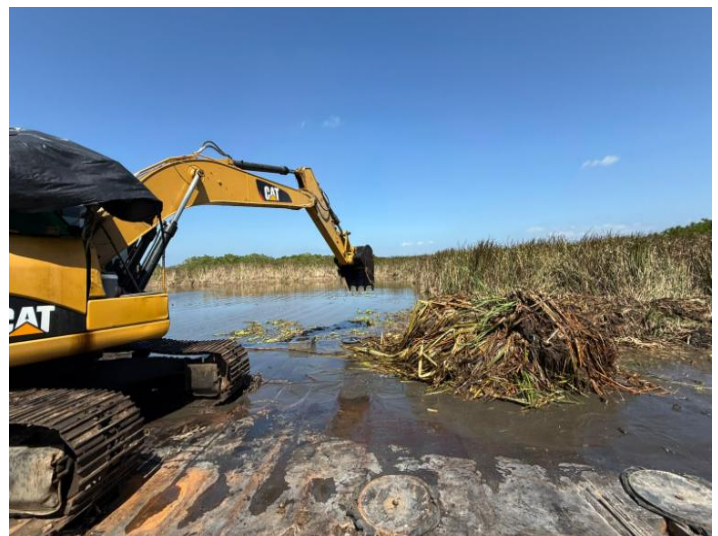
Seguimiento Limpieza y Recuperación Ambiental mediante retiro de vegetación (biota) acuática sobre planchón con maquinaria retro excavadora iniciando por el área de las 2.0 Hectáreas

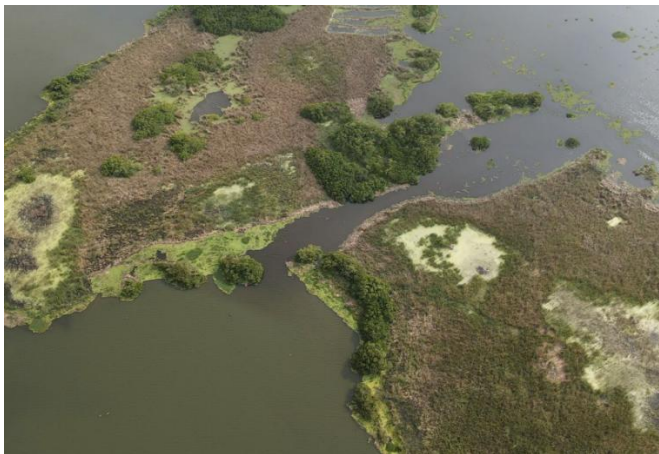
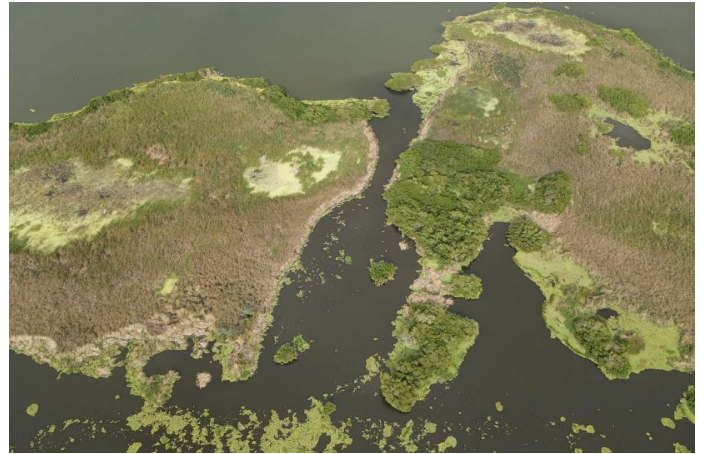
Vista aérea de Limpieza y Recuperación Ambiental mediante retiro de vegetación (biota) acuática sobre planchón con maquinaria retro excavadora iniciando por el área de las 2.0 Hectáreas

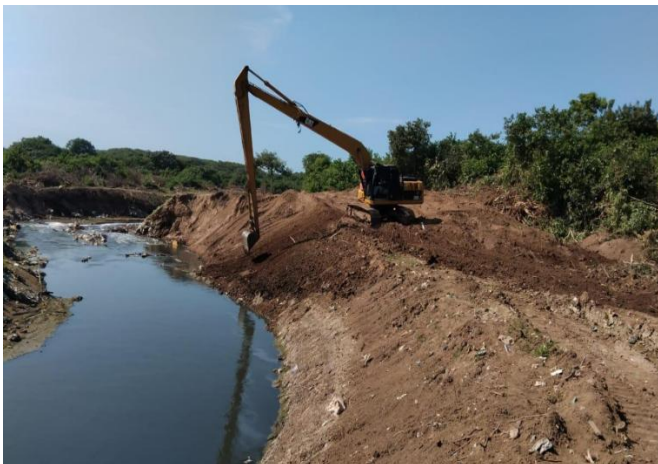
Limpieza para recuperación mecánica, perfilado y conformación de la sección transversal en el costado izquierdo del tramo auxiliar del arroyo León en la abscisa K1+ 350

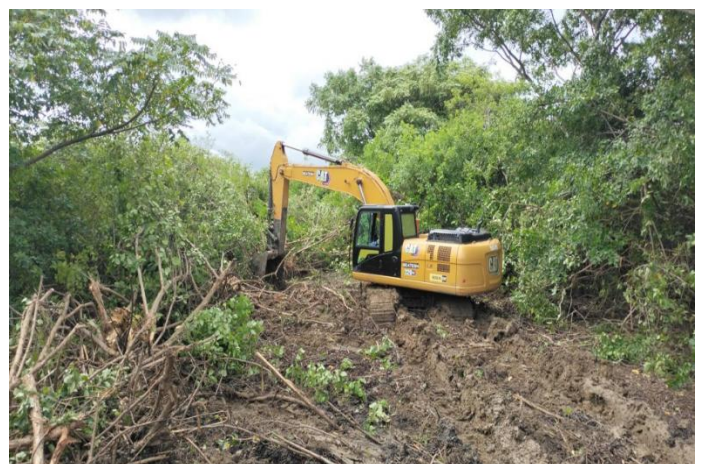
Limpieza para recuperación ambiental, específicamente en abscisa K1+400 Talud Izquierdo del sector adicional del tramo principal del Arroyo León.

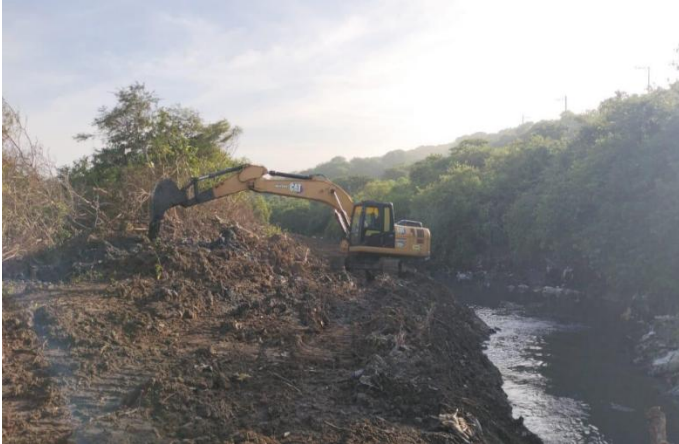
Ingreso de maquinaria en tramo adicional para limpieza para recuperación ambiental, específicamente en abscisa K1+350 Talud Izquierdo Tramo Adicional

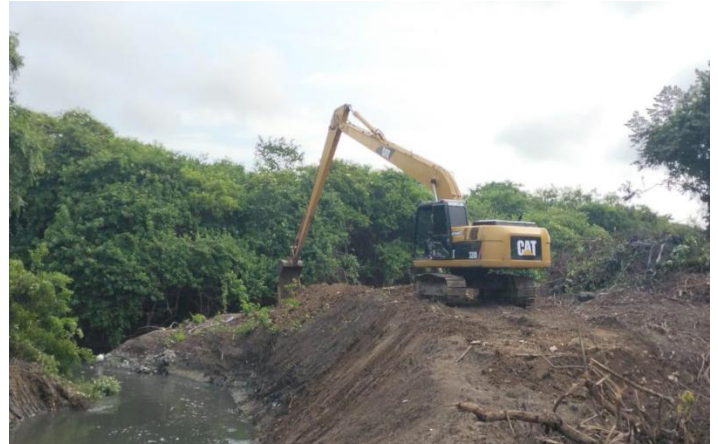
Seguimiento a limpieza para recuperación ambiental, específicamente en abscisa K1+270 Talud Izquierdo del sector adicional del tramo principal del Arroyo León.

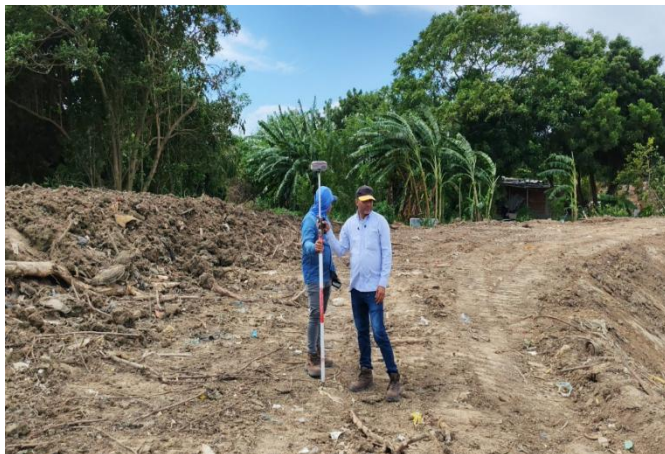
Trazado y replanteo de la adición al tramo principal del arroyo león, K0+820 del sector adicional del tramo principal

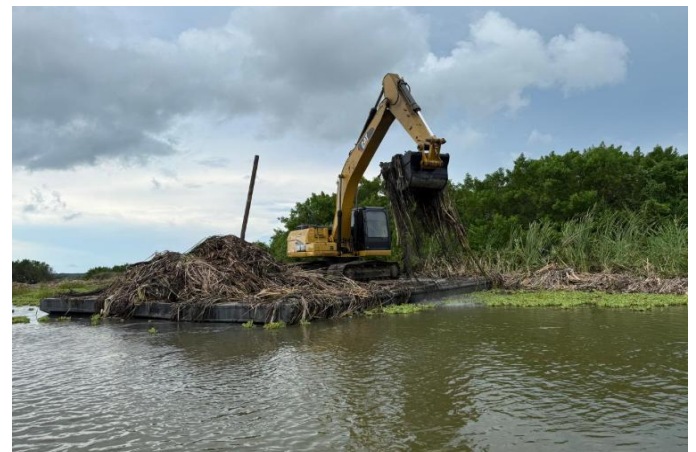
Seguimiento Limpieza y Recuperación Ambiental mediante retiro de vegetación (biota) acuática sobre planchón con maquinaria retro excavadora iniciando por el área de las 2.0 Hectáreas
