**PROCESO GESTIÓN DEL TALENTO HUMANO**  
**FORMATO INFORME MENSUAL EJECUCIÓN CONTRACTUAL**

**Asunto:** Informe mensual de ejecución contractual  
mes diciembre del año 2025

| Prestar servicios de apoyo para el desarrollo de las actividades de mantenimiento de molinos de viento cumpliendo con las normas SST y TSA de seguridad, requeridas en la ejecución del proyecto de I+D+i, Restauración de aerobombas mediante el diseño-fabricación de piezas mecánicas para mejorar el acceso al agua en Comunidades Indígenas Wayuú. |

## **INFORME DE EVIDENCIAS DEL MES DE DICIEMBRE DE 2025**

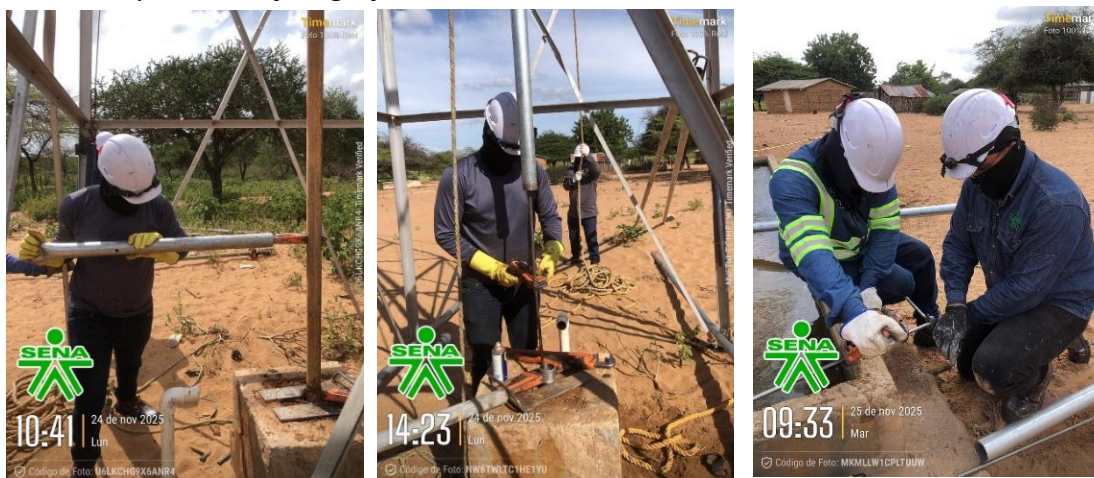
#### Figura 1.

**Nota:** Se registró fotográficamente el apoyo en labores de mantenimiento a molinos de viento en distintas comunidades, incluyendo reparación de tuberías, vástagos, lubricación y ajuste de tuercas, logrando optimizar su funcionamiento y prolongar su vida útil.

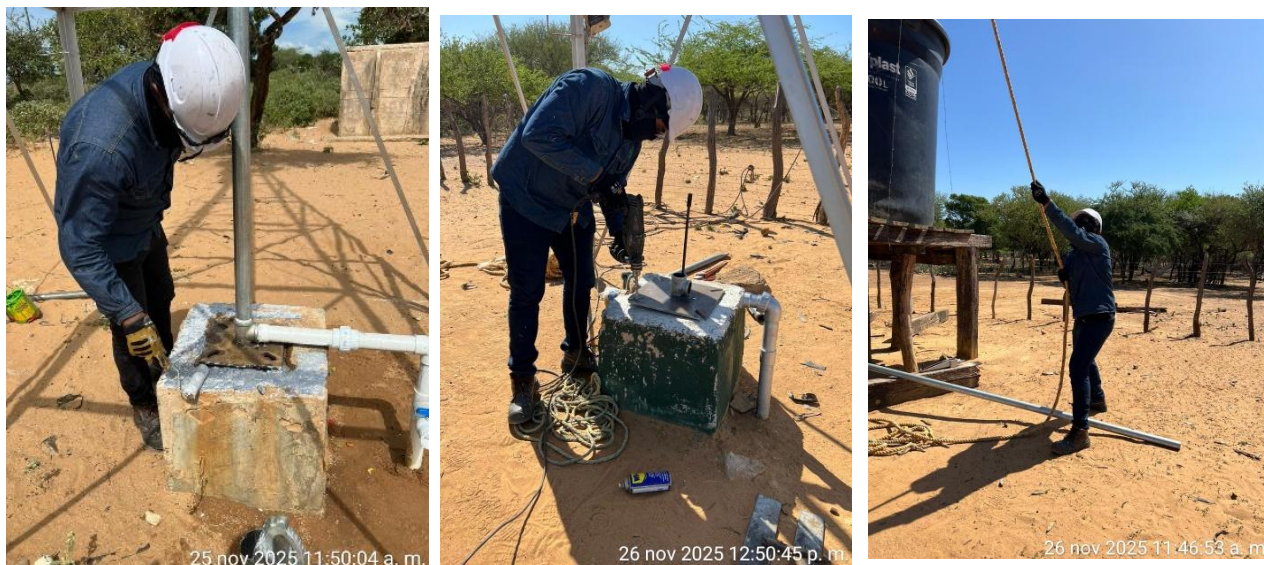
**Figura 2.**

**2.1** Mediante registro fotográfico se evidencia la inspección realizada en los molinos de viento identificando presencia de oxidación y desgaste en la bomba de agua, así como también daños en las tuberías y vástagos (Varilla), las cuales van conectadas desde la parte inferior hasta la parte superior del molino, permitiendo la extracción del agua por medio de la bomba (las cuales por medio del giro de las asparas generado por el viento realizan un movimiento rotatorio el cual se convierte en movimiento vertical por medio de un convertidor), también se detectó que las uniones que unen las varillas y tuberías presentaban signos de desgaste.

**Nota:** Se realizó inspección a los molinos de viento, evidenciando mediante registro fotográfico oxidación y desgaste en la bomba de agua, así como daños en tuberías y vástagos. También se identificó deterioro en las uniones de las varillas y tuberías.

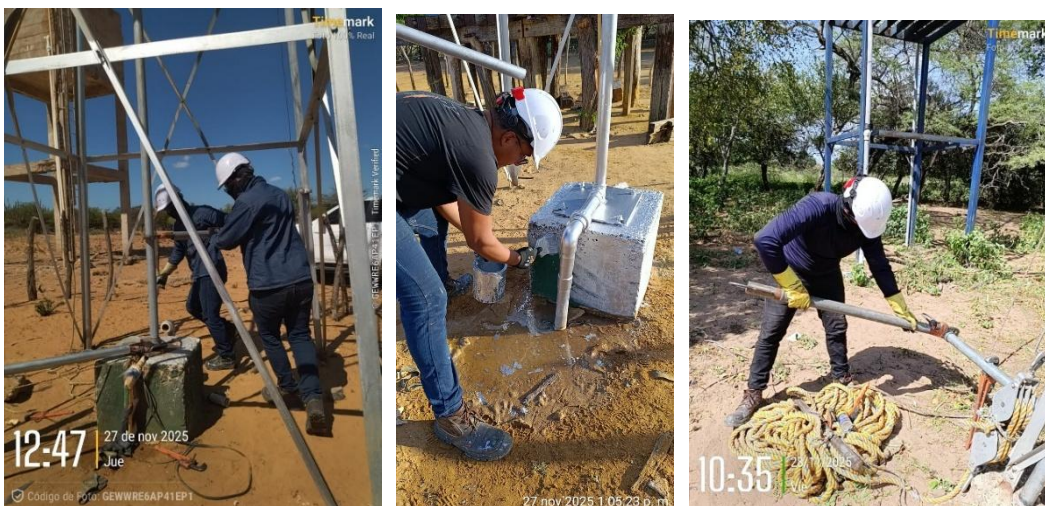
**Figura 3.**

**Nota:** Se corrigieron tuberías y vástagos del molino, ajustándolos a la medida requerida y realizando roscas con la tarraja. Asimismo, se efectuó el ajuste de la tubería y uniones de PVC para garantizar la adecuada conducción del agua hacia la alberca.

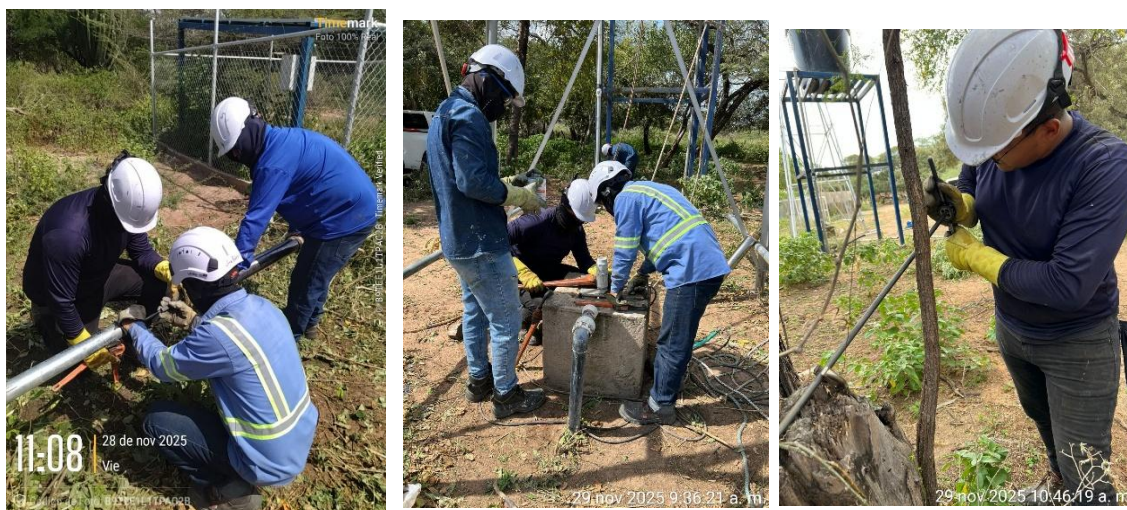
**Figura 4.**

**4.1** Se realizó el respectivo reemplazamiento de la tubería de conducción de agua, debido a que se encontraba en condiciones no óptimas para el buen funcionamiento del molino de viento, la cual se extrajo utilizando una polea lo que facilita su extracción junto a unos elevadores los cuales se acoplan a la tubería para una mejor manipulación de levantamiento, así como también los vástagos (Varillas) las cuales presentaban defectuosidad, por lo que se les hizo el respectivo reemplazo y realización de la rosca en las puntas de las varillas para una mejor sujeción entre ellas utilizando una unión.

**Nota:** Se reemplazó la tubería de conducción de agua y los vástagos del molino de viento por presentar fallas. Además, se realizaron roscas en las varillas para mejorar su sujeción y garantizar un óptimo funcionamiento.

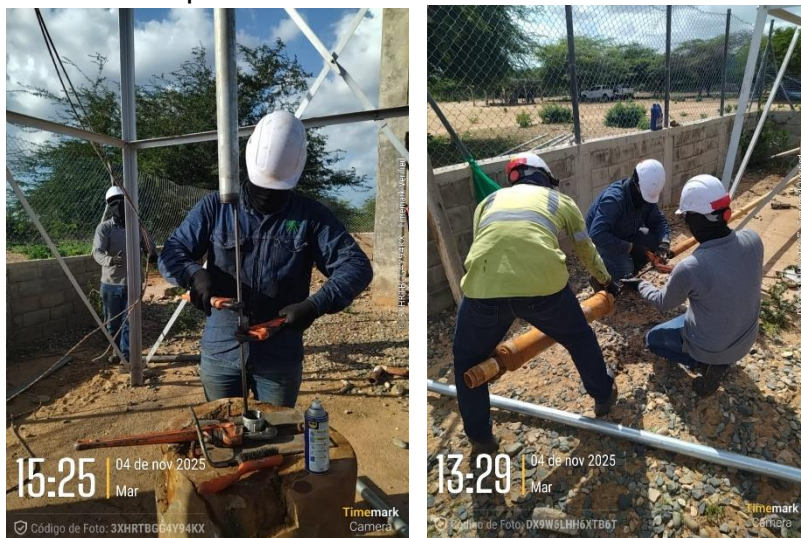
**FIGURA 1.**

Mantenimiento preventivo del molino de viento – Comunidad Errumana

*Nota: Se efectuó mantenimiento preventivo al molino de viento, desmontando la bomba y la tubería para garantizar el buen funcionamiento del sistema de bombeo de agua.*

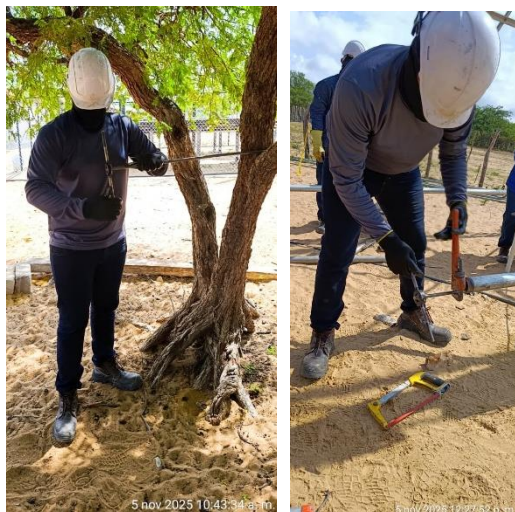
**FIGURA 2.**

Continuación del mantenimiento preventivo del molino de viento – Comunidad Errumana

*Nota: Durante la jornada, se le hizo la respectiva rosca a la varilla del recorrido, se pintó el pedestal de concreto que sostiene la estructura, reemplazó la tubería PVC y sistema de freno.*

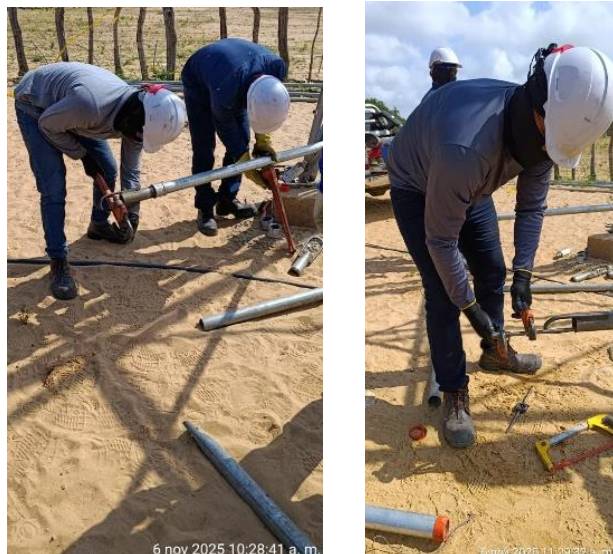
**FIGURA 3.**

Mantenimiento preventivo y correctivo del molino de viento – Comunidad Sabana Verde

**Nota:** Se realizó mantenimiento preventivo al molino de viento, reemplazando la bomba y la tubería galvanizada.

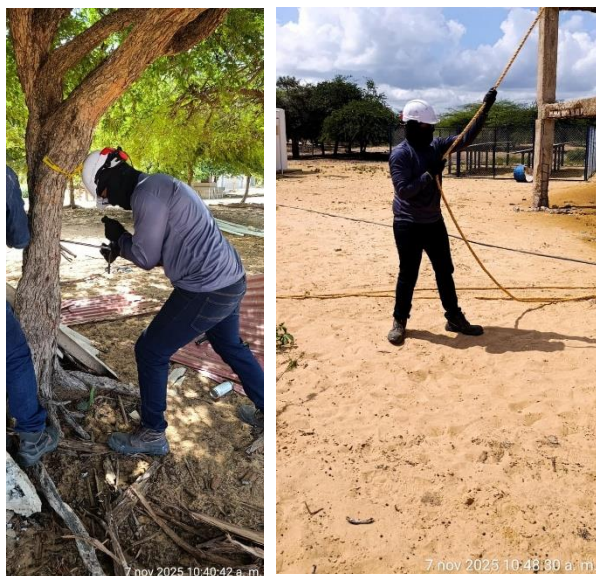
**FIGURA 4.**

Continuación del mantenimiento preventivo y correctivo del molino de viento – Comunidad Sabana Verde

**Nota:** Durante la jornada se realizó el roscado correspondiente a la varilla del recorrido y se aplicó pintura al pedestal de concreto, flanche y estructura (torre).

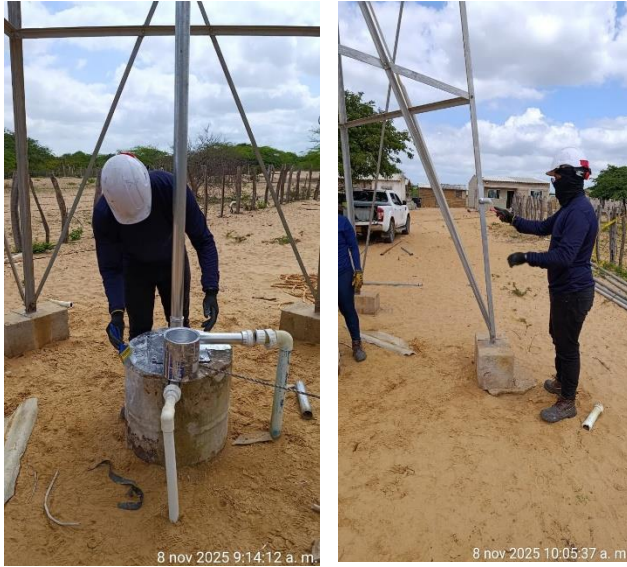
**FIGURA 4.**

## Continuación del mantenimiento preventivo y correctivo del molino de viento – Comunidad Sabana Verde

***Nota:*** Durante la jornada se realizó se realizó mantenimiento al molino de viento en Sabana Verde, aplicando pintura protectora para prevenir la corrosión y mejorar su funcionamiento.

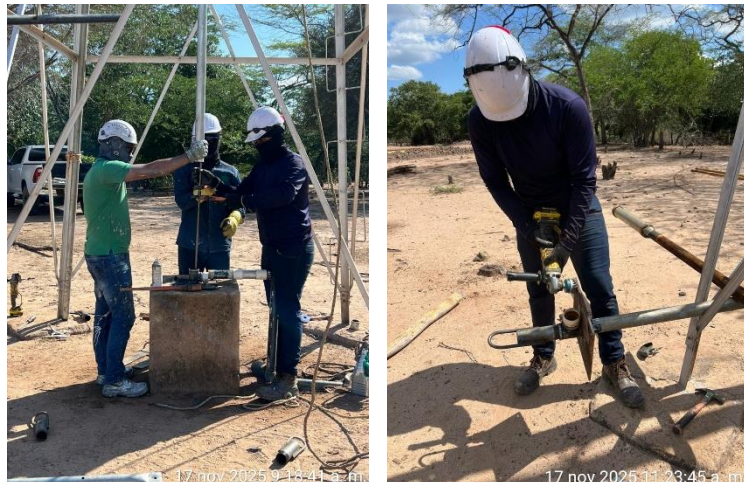
**FIGURA 1.**

Mantenimiento preventivo del molino de viento – Comunidad Caguayance

*Nota: Se efectuó mantenimiento preventivo al molino de viento, desmontando la bomba y la tubería para garantizar el buen funcionamiento del sistema de bombeo de agua.*

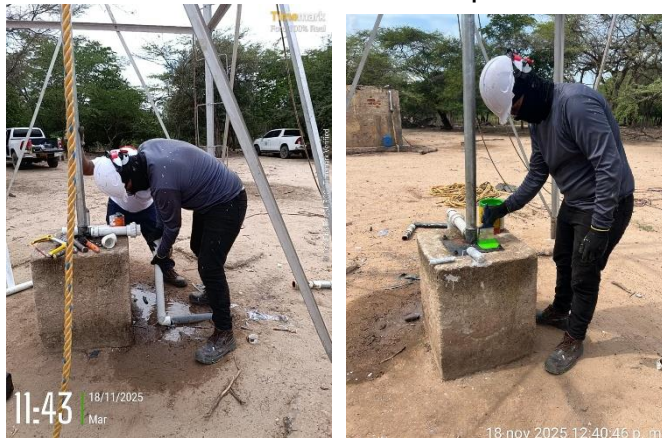
**FIGURA 2.**

Continuación del mantenimiento preventivo del molino de viento – Comunidad Caguayance

*Nota: Durante la jornada, se le hizo la respectiva rosca a la varilla del recorrido, se pintó el pedestal de concreto que sostiene la estructura, reemplazó la tubería PVC y sistema de freno.*

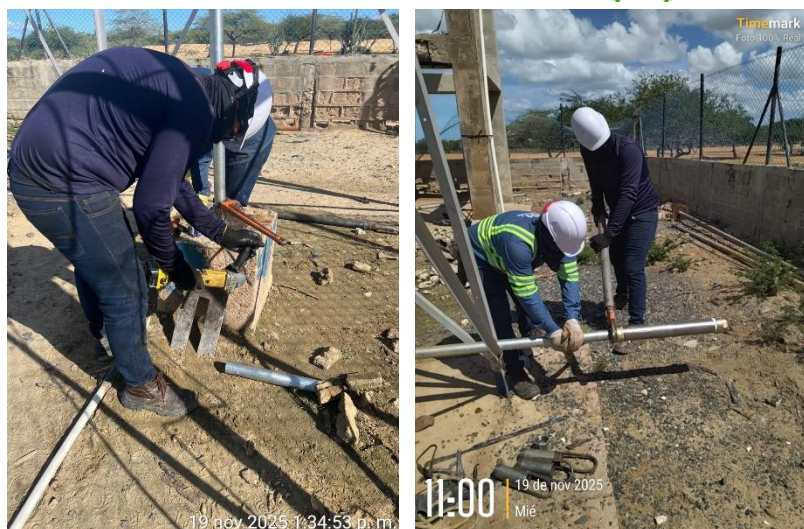
**FIGURA 3.**

Mantenimiento preventivo y correctivo del molino de viento – Comunidad Carroyamana

**Nota:** Se realizó mantenimiento preventivo al molino de viento, reemplazando la bomba y la tubería galvanizada.

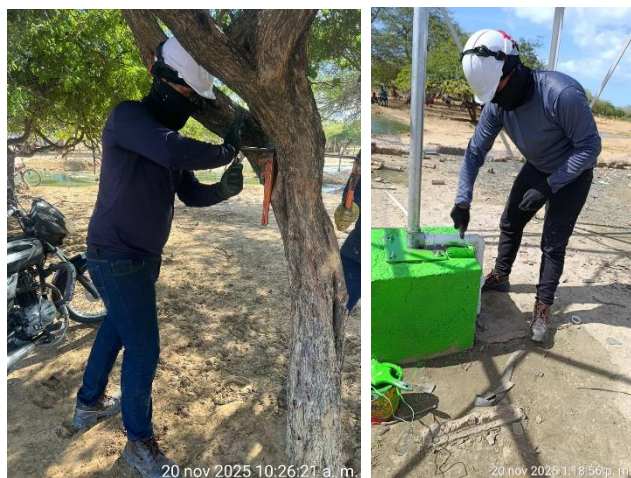
#### FIGURA 4.

Continuación del mantenimiento preventivo y correctivo del molino de viento – Comunidad Carroyamana

**Nota:** Durante la jornada se realizó el roscado correspondiente a la varilla del recorrido y se aplicó pintura al pedestal de concreto, flanche y estructura (torre).

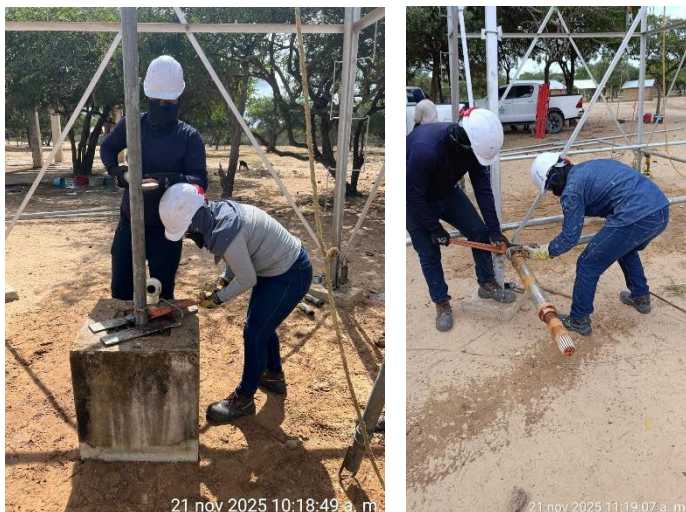
**FIGURA 5.**

Mantenimiento preventivo y correctivo del molino de viento – Comunidad Jasaishiau

**Nota:** Se efectuó mantenimiento correctivo al molino de viento, desmontando la bomba y la tubería de conducción de agua.

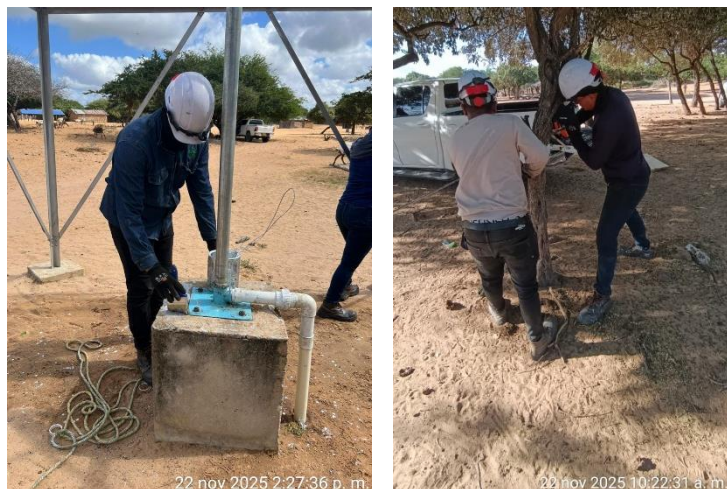
**FIGURA 6.**

Continuación del mantenimiento preventivo y correctivo del molino de viento – Comunidad Jasaishiau

**Nota:** Durante la jornada se realizó el roscado correspondiente a la varilla del recorrido y se aplicó pintura al pedestal de concreto y flanche, así también como la restructuración del Pedestal.

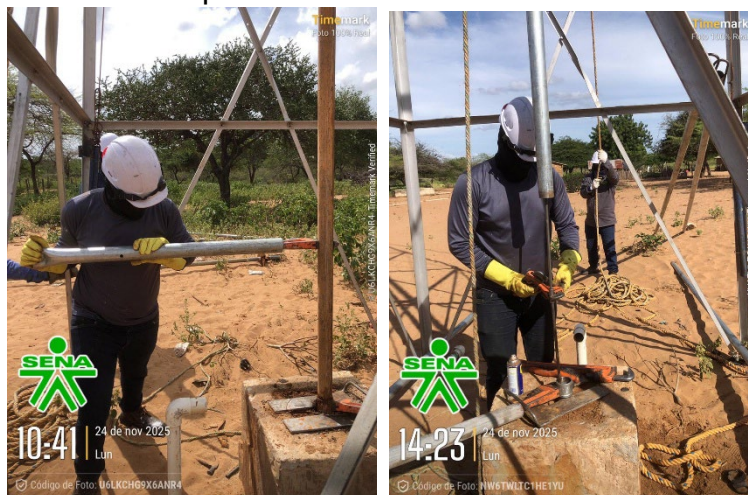
**FIGURA 1.**

Mantenimiento preventivo del molino de viento – Comunidad kouipana

**Nota:** Se efectuó mantenimiento preventivo al molino de viento, desmontando la bomba y la tubería para garantizar el buen funcionamiento del sistema de bombeo de agua.

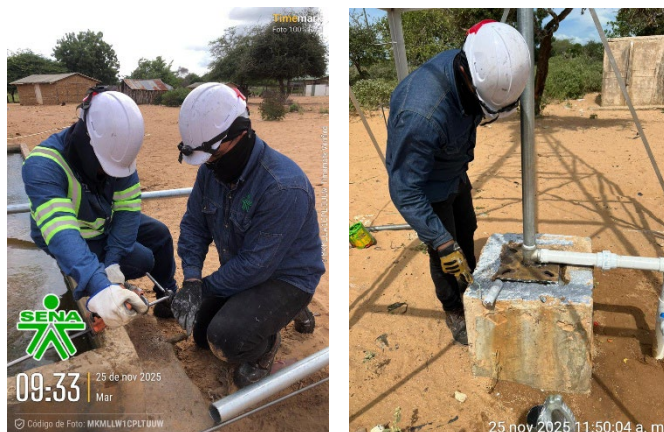
**FIGURA 2.**

Continuación del mantenimiento preventivo del molino de viento – Comunidad kouipana

**Nota:** Durante la jornada, se le hizo la respectiva rosca a la varilla del recorrido, se pintó el pedestal de concreto que sostiene la estructura, reemplazó la tubería PVC y sistema de freno.

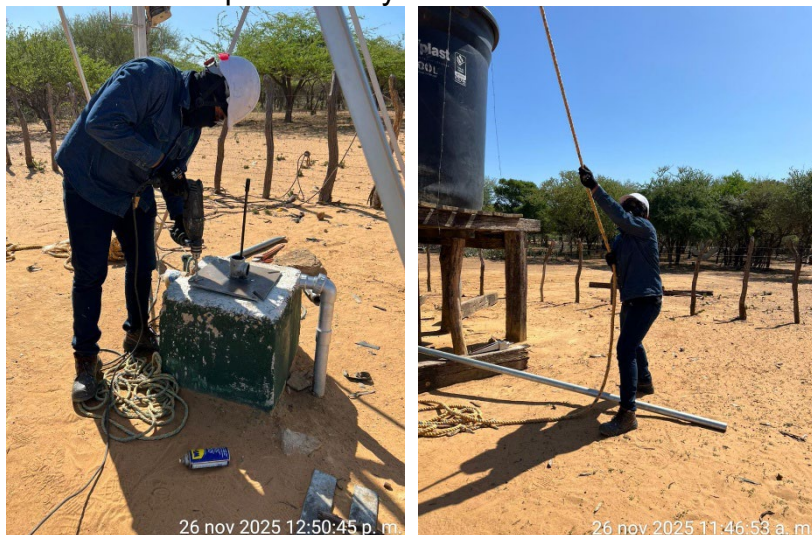
**FIGURA 3.**

Mantenimiento preventivo y correctivo del molino de viento – Comunidad jalalau

**Nota:** Se realizó mantenimiento preventivo al molino de viento, reemplazando la bomba y la tubería galvanizada.

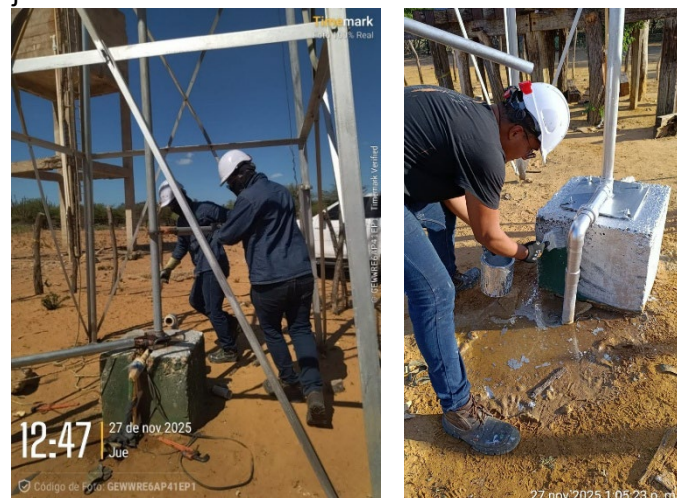
**FIGURA 4.**

Continuación del mantenimiento preventivo y correctivo del molino de viento – Comunidad jalalau

**Nota:** Durante la jornada se realizó el roscado correspondiente a la varilla del recorrido y se aplicó pintura al pedestal de concreto, flanche y estructura (torre).

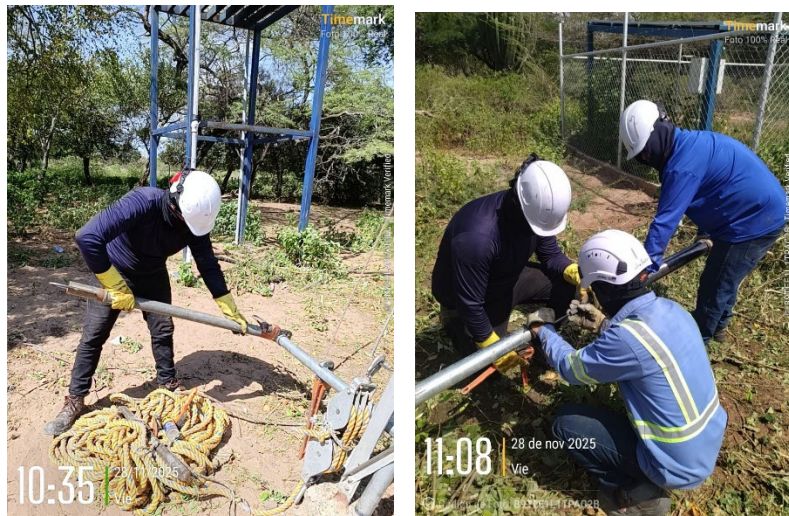
**FIGURA 5.**

Mantenimiento preventivo y correctivo del molino de viento – Comunidad machaca

**Nota:** Se efectuó mantenimiento correctivo al molino de viento, desmontando la bomba y la tubería de conducción de agua.

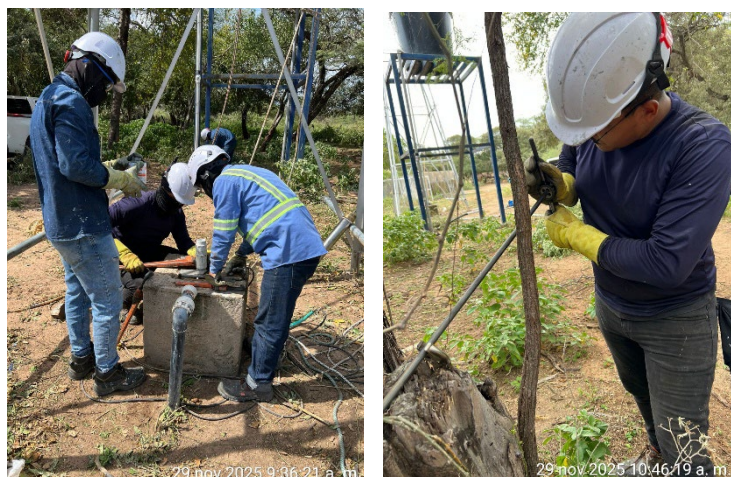
**FIGURA 6.**

Continuación del mantenimiento preventivo y correctivo del molino de viento – Comunidad machaca

**Nota:** Durante la jornada se realizó el roscado correspondiente a la varilla del recorrido y se aplicó pintura al pedestal de concreto y flanche, así también como la restructuración del Pedestal.

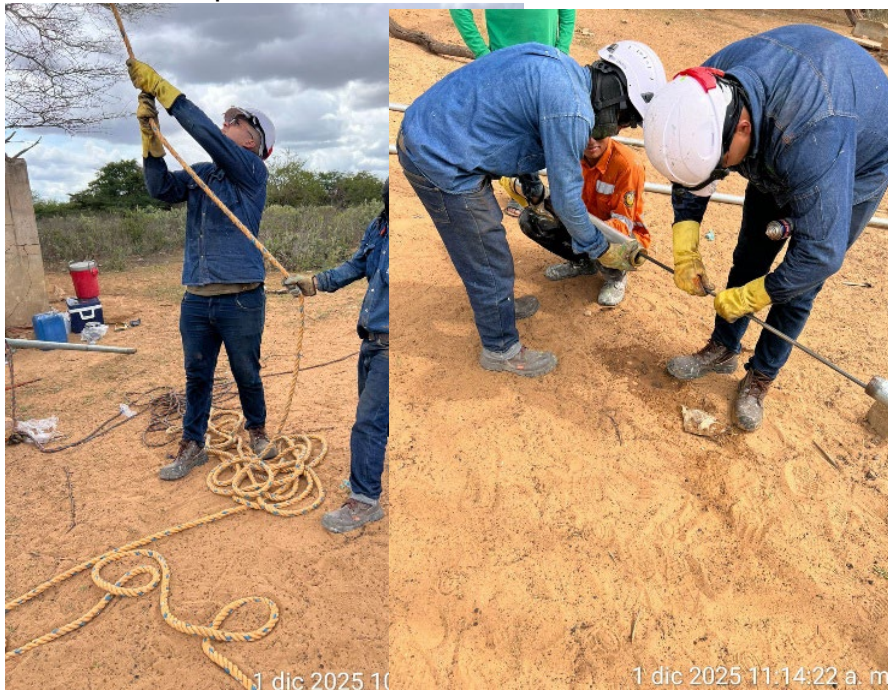
**FIGURA 1.**  
Mantenimiento preventivo del molino de viento – Comunidad Palastamana

***Nota:*** Se efectuó mantenimiento preventivo al molino de viento, desmontando la bomba y la tubería para garantizar el buen funcionamiento del sistema de bombeo de agua.

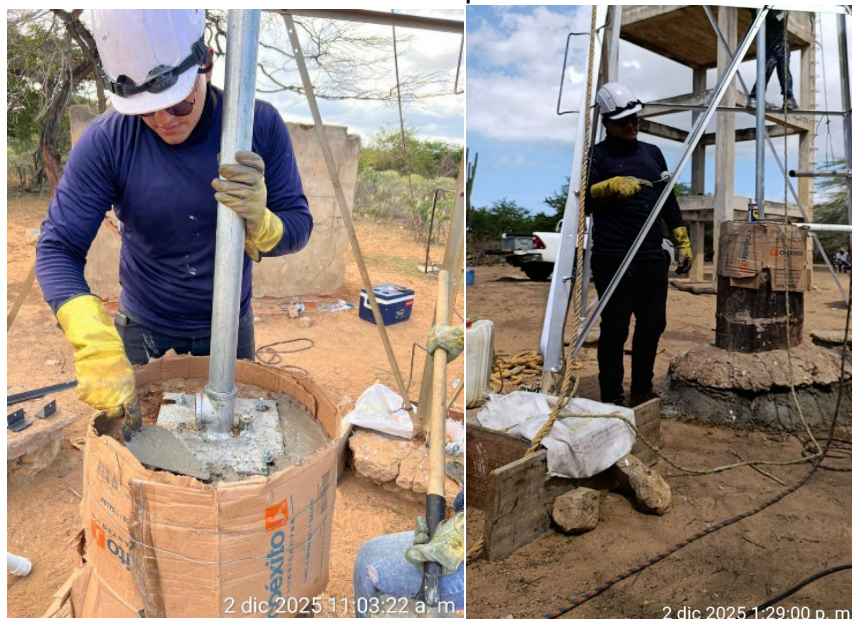
**FIGURA 2.**

Continuación del mantenimiento preventivo del molino de viento – Comunidad Palastamana

*Nota: Durante la jornada, se le hizo la respectiva rosca a la varilla del recorrido, se pintó el pedestal de concreto que sostiene la estructura, reemplazó la tubería PVC y sistema de freno.*

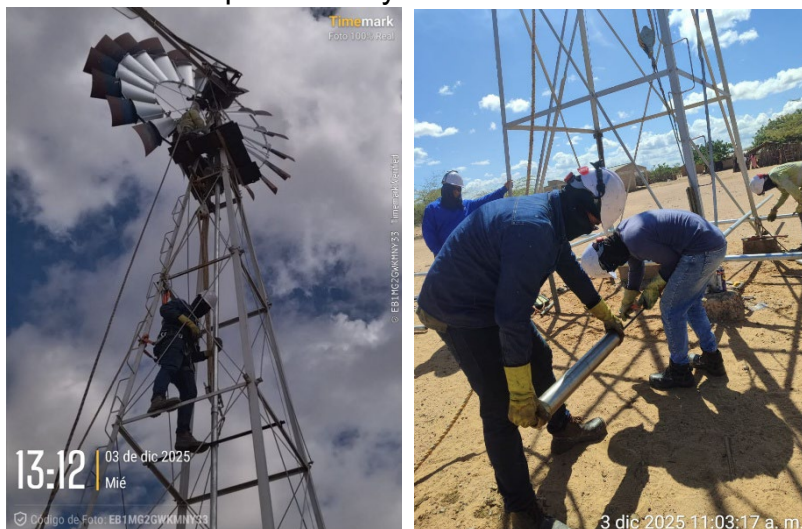
**FIGURA 3.**

Mantenimiento preventivo y correctivo del molino de viento – Comunidad Kawayana #1

*Nota: Se realizó mantenimiento preventivo al molino de viento, reemplazando la bomba y la tubería galvanizada.*

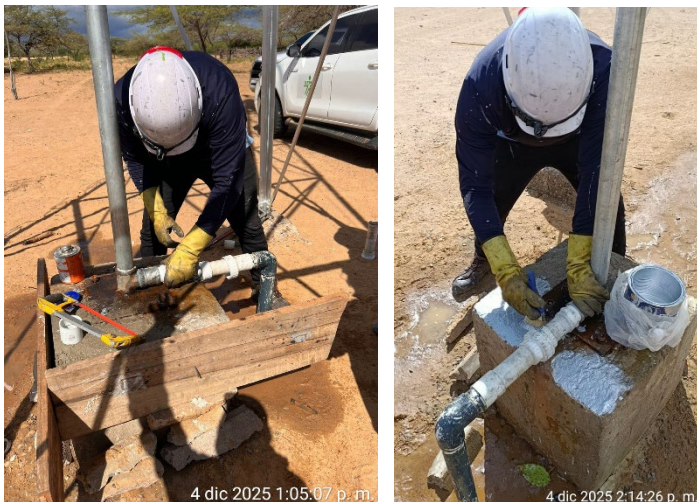
**FIGURA 4.**

Continuación del mantenimiento preventivo y correctivo del molino de viento – Comunidad Kawayana #1

*Nota: Durante la jornada se realizó el roscado correspondiente a la varilla del recorrido y se aplicó pintura al pedestal de concreto, flanche y estructura (torre).*

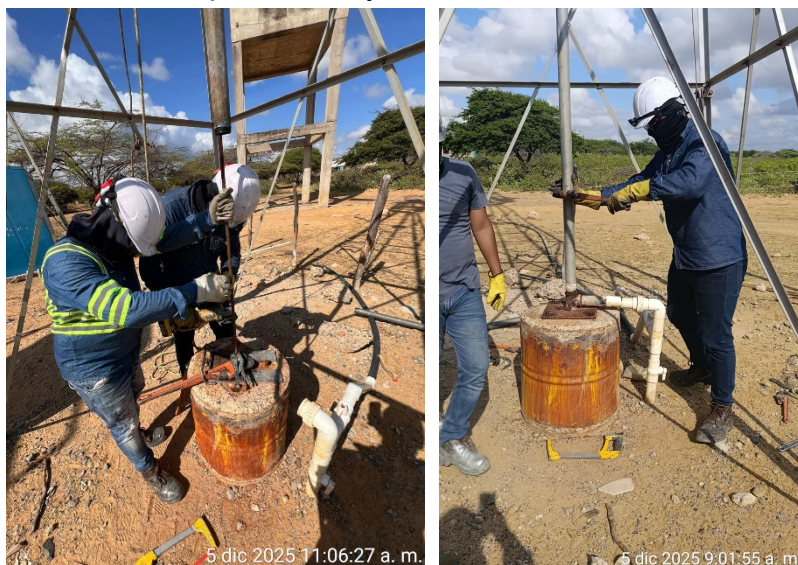
**FIGURA 5.**

Mantenimiento preventivo y correctivo del molino de viento – Comunidad Kasutalain

**Nota:** Se efectuó mantenimiento correctivo al molino de viento, desmontando la bomba y la tubería de conducción de agua.

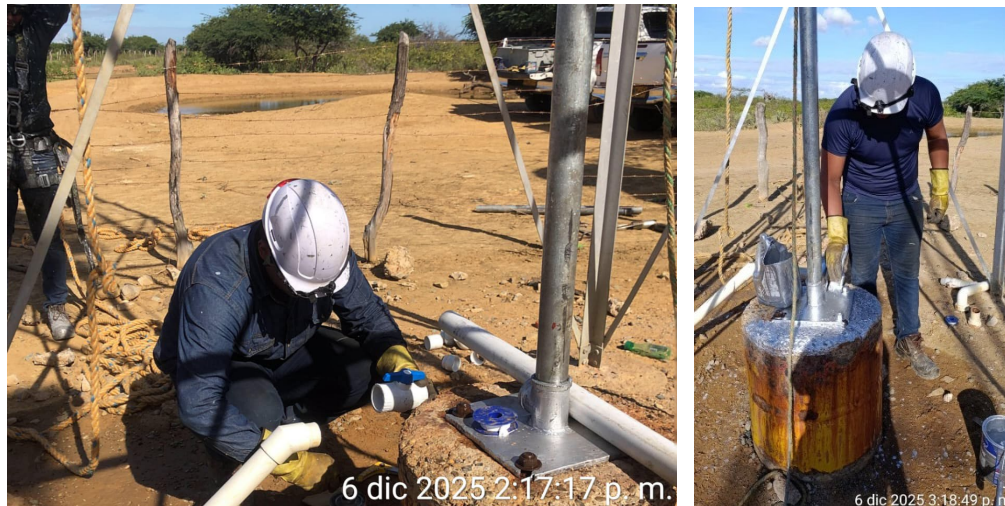
**FIGURA 6.**

Continuación del mantenimiento preventivo y correctivo del molino de viento – Comunidad Kasutalain

*Nota: Durante la jornada se realizó el roscado correspondiente a la varilla del recorrido y se aplicó pintura al pedestal de concreto y flanche, así también como la restructuración del Pedestal.*

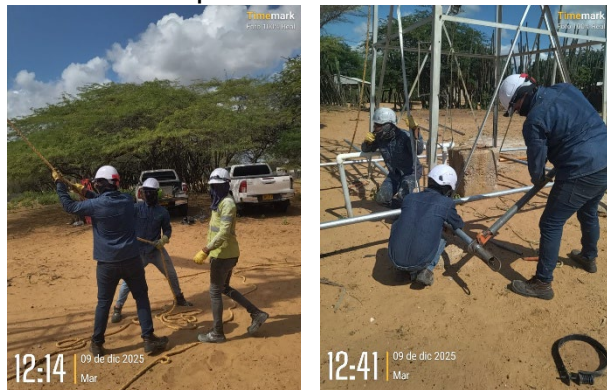
**FIGURA 1.**

Mantenimiento preventivo del molino de viento – Comunidad Santa Elena

***Nota:** Se efectuó mantenimiento preventivo al molino de viento, desmontando la bomba y la tubería para garantizar el buen funcionamiento del sistema de bombeo de agua.*

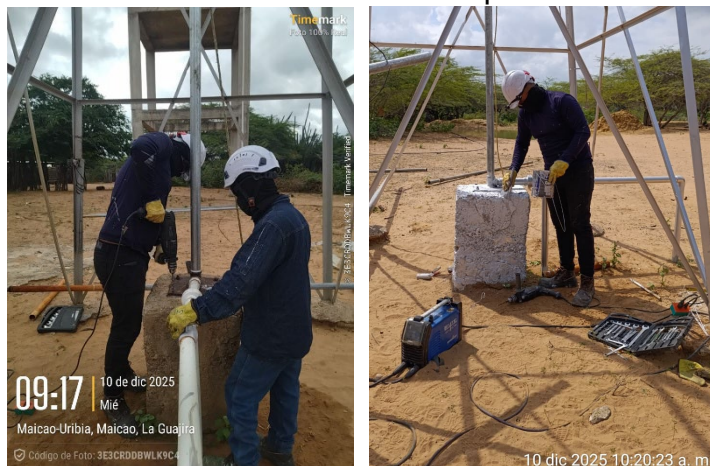
**FIGURA 2.**

Continuación del mantenimiento preventivo del molino de viento – Comunidad Santa Elena

***Nota:** Durante la jornada, se le hizo la respectiva rosca a la varilla del recorrido, se pintó el pedestal de concreto que sostiene la estructura, reemplazó la tubería PVC y sistema de freno.*

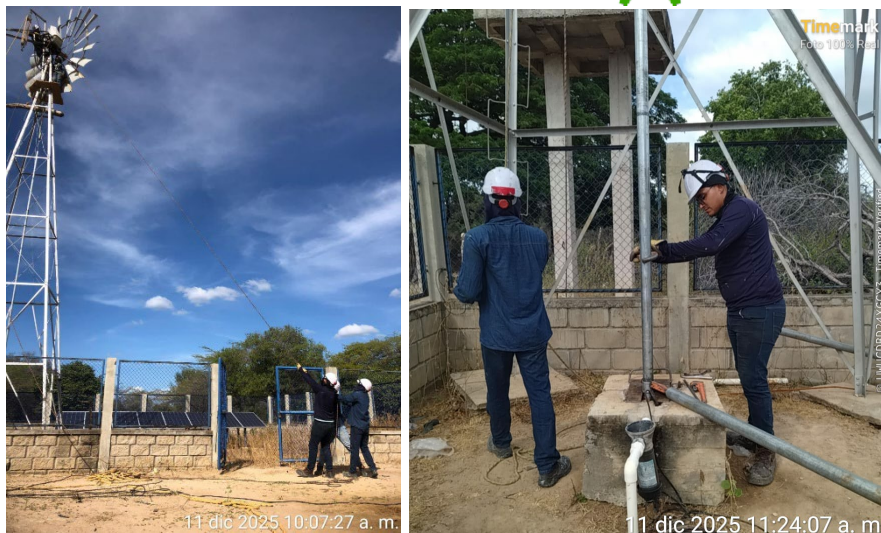
**FIGURA 3.**

Mantenimiento preventivo y correctivo del molino de viento – Comunidad Guayabita

**Nota:** Se realizó mantenimiento preventivo al molino de viento, reemplazando la bomba y la tubería galvanizada.

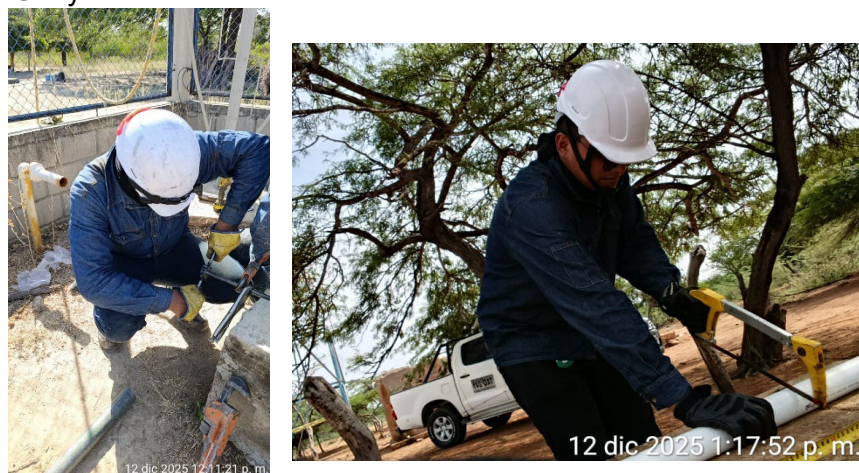
#### FIGURA 4.

Continuación del mantenimiento preventivo y correctivo del molino de viento – Comunidad Guayabita

**Nota:** Durante la jornada se realizó el roscado correspondiente a la varilla del recorrido y se aplicó pintura al pedestal de concreto, flanche y estructura (torre).

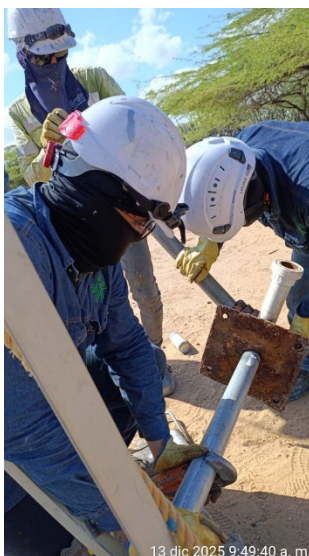
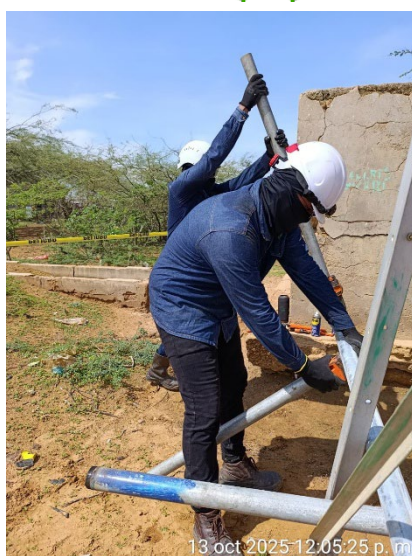
#### FIGURA 5.

Mantenimiento preventivo y correctivo del molino de viento – Comunidad Santa Marta

**Nota:** Se efectuó mantenimiento correctivo al molino de viento, desmontando la bomba y la tubería de conducción de agua.

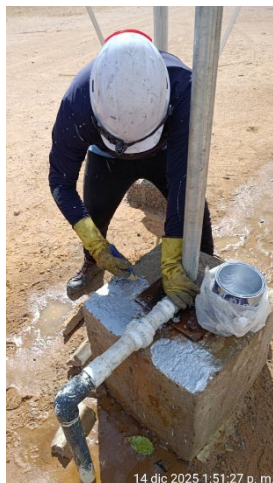
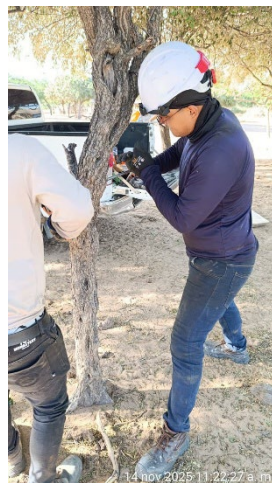
#### FIGURA 6.

Continuación del mantenimiento preventivo y correctivo del molino de viento – Comunidad Santa Marta

**Nota:** Durante la jornada se realizó el roscado correspondiente a la varilla del recorrido y se aplicó pintura al pedestal de concreto y flanche, así también como la restructuración del Pedestal.
