**PROCESO GESTIÓN DEL TALENTO HUMANO**  
**FORMATO INFORME MENSUAL EJECUCIÓN CONTRACTUAL**

**Asunto:** Informe mensual de ejecución contractual  
mes diciembre del año 2025

Prestar servicios de apoyo para el desarrollo de las actividades de mantenimiento de molinos de viento cumpliendo con las normas SST y TSA de seguridad, requeridas en la ejecución del proyecto de I+D+i, "Restauración de aerobombas mediante el diseño fabricación de piezas mecánicas para mejorar el acceso al agua en Comunidades Indígenas Wayuu".

**INFORME DE EVIDENCIAS DEL MES DE DICIEMBRE DE 2025**

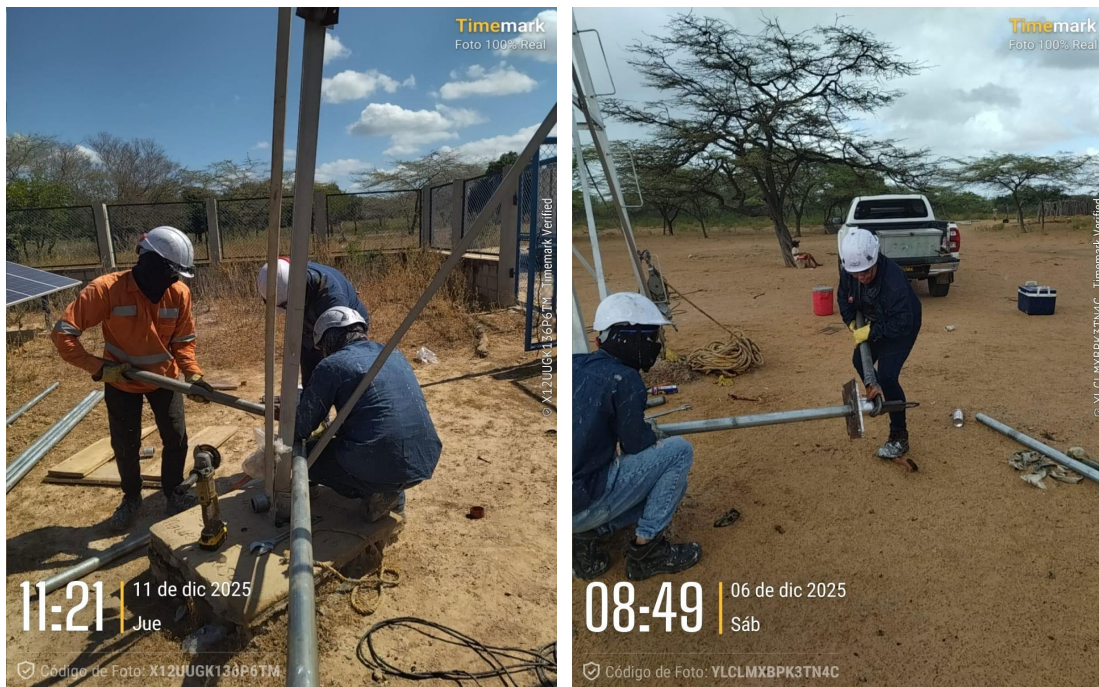
**Figura 1. Mantenimiento y cambio de tuberías y varillas de molinos**

**Nota:** Se están realizando labores de mantenimiento general y cambio de tuberías y varillas en los molinos de viento. Estas acciones corresponden al mantenimiento correctivo y preventivo, orientadas a garantizar el buen funcionamiento y la durabilidad de los equipos.

1.1 Actualmente, se están llevando a cabo trabajos de mantenimiento preventivo y correctivo en el molino principal. Estas labores se centran en el desmontaje integral de las tuberías existentes, las cuales presentaban signos de desgaste por uso. El proceso incluye la instalación de nuevos conductos fabricados con materiales de mayor resistencia, diseñados para optimizar el flujo de materiales y garantizar la integridad operativa del sistema a largo plazo.

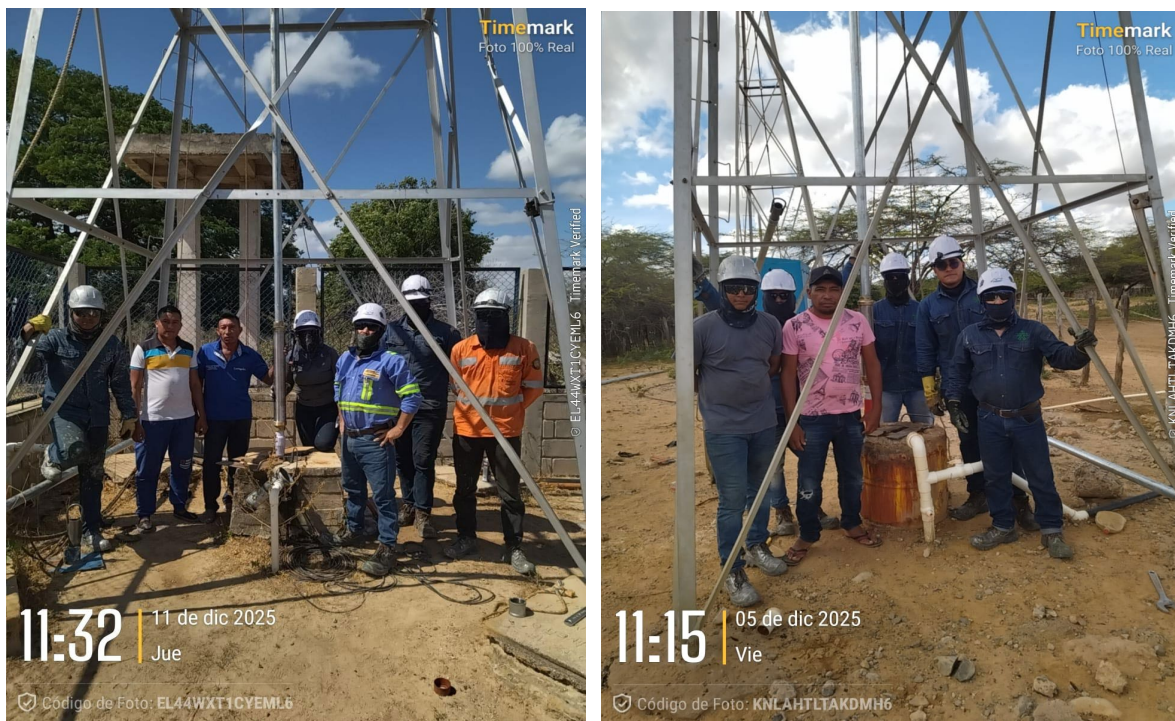
**Figura 3. Cambio de bomba.**

**Nota:** En la jornada actual se está realizando el cambio de la bomba del sistema del molino de viento. Esta labor forma parte del mantenimiento correctivo, con el objetivo de restablecer el flujo adecuado y garantizar el correcto funcionamiento del equipo.

**3.1** Como parte del mantenimiento programado se ha procedido con el reemplazo integral del sistema de bombeo y su red de tuberías asociada. Esta intervención técnica sustituye componentes que presentaban fatiga mecánica por equipos de mayor eficiencia. El objetivo primordial es estabilizar el flujo operativo y reducir las vibraciones, lo cual impacta directamente en la extensión de la vida útil del molino y en la reducción de paradas no programadas.

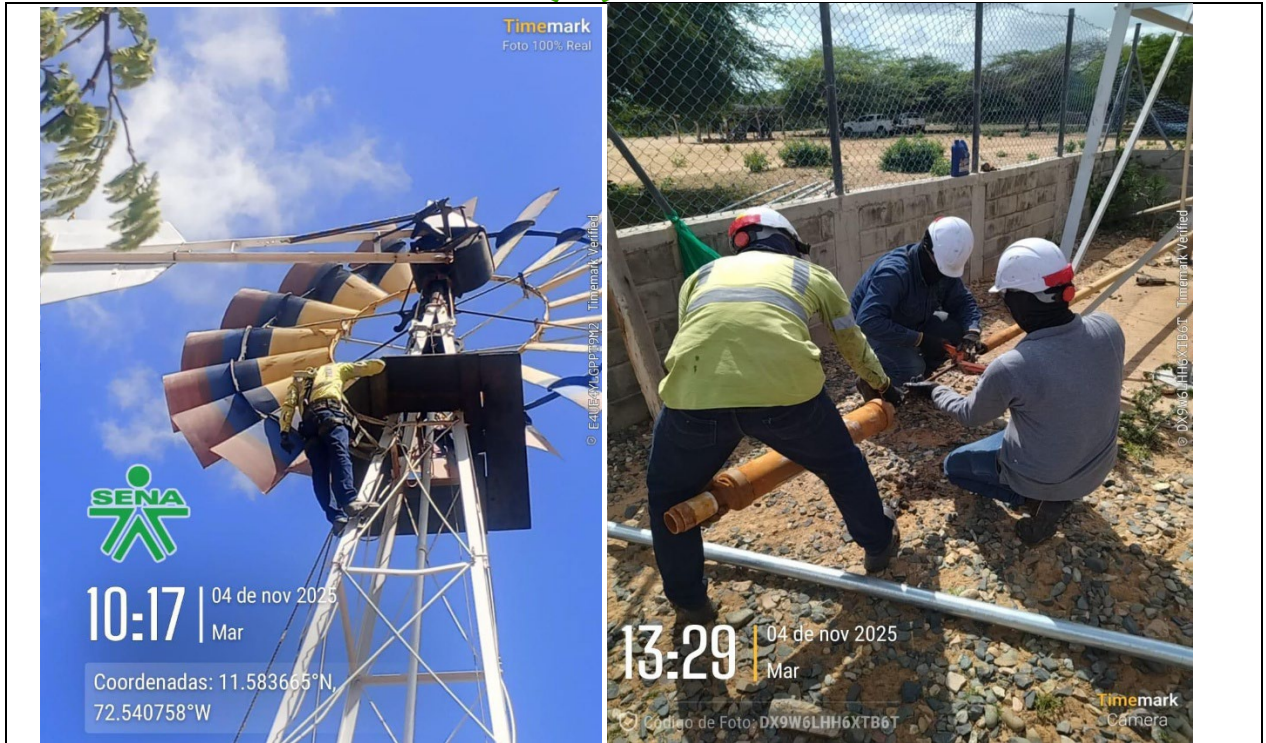
**Figura 1. Inicio de actividades en la comunidad Erruma:**

**Nota:** Ejecución del cambio de plataforma del molino para optimizar el acceso y la seguridad operativa.  
**DÍA 2: 05/11/2025**

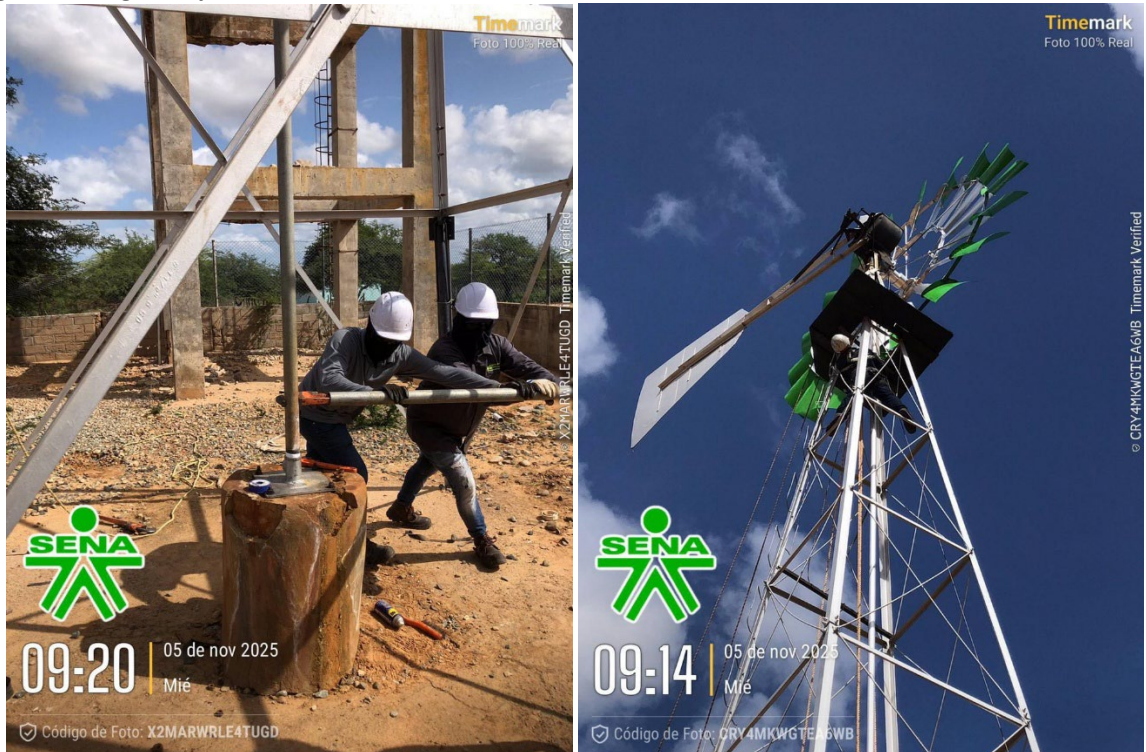
**Figura 2.** Segunda jornada de mantenimiento en la comunidad de Erruma:

**Nota:** Desmontaje de la bomba del molino para mantenimiento, en paralelo con el reemplazo de la plataforma operativa para garantizar la seguridad de las personas cuando realicen el cambio del molino de viento.

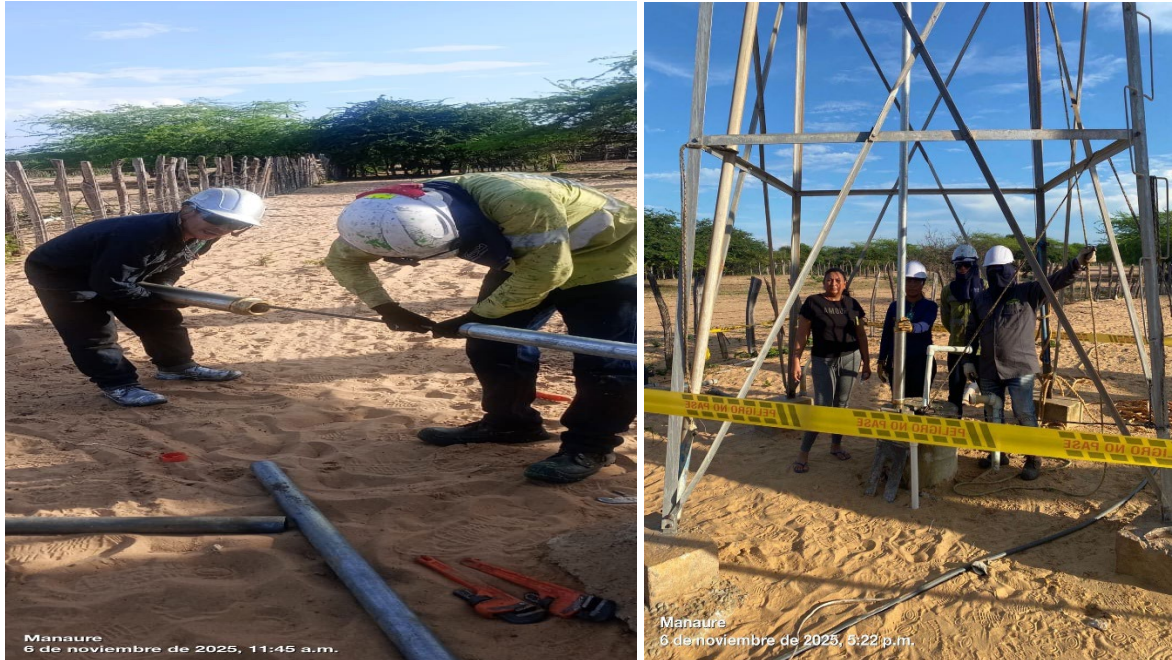
Figura 3. Tercera jornada de mantenimiento en Erruma:

**Nota:** Instalación de la bomba de reemplazo: Maniobra de precisión para el ingreso seguro de la nueva unidad al pozo, garantizando el caudal requerido.

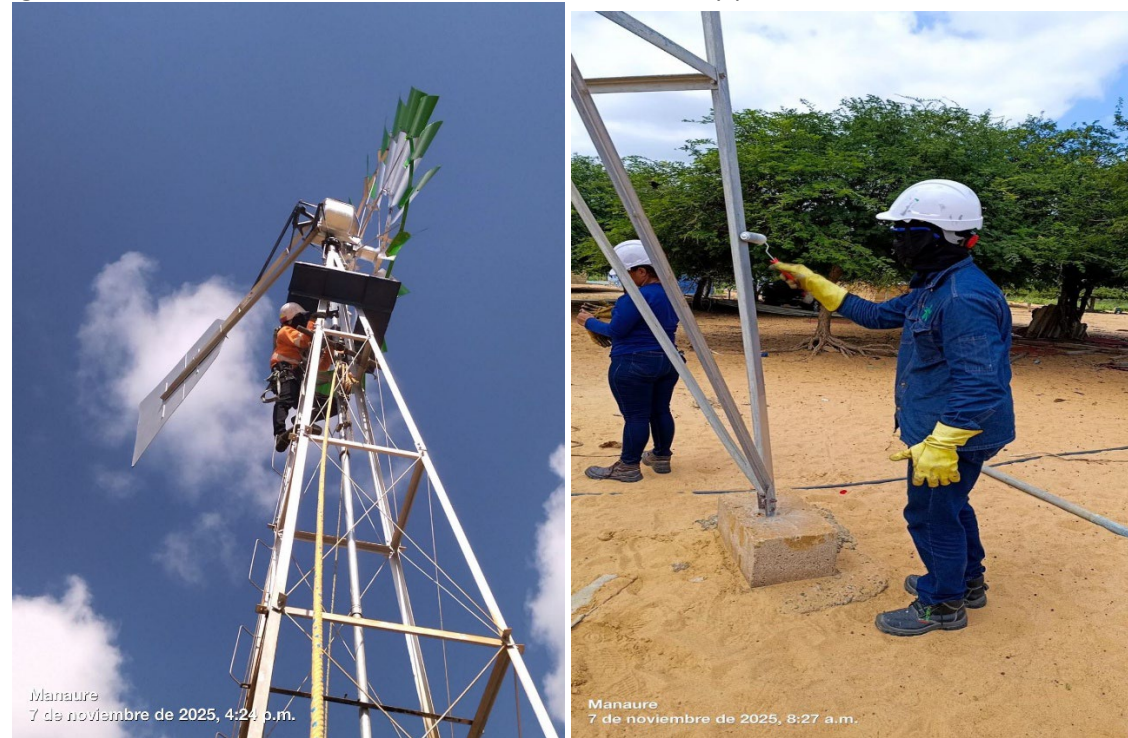
Figura 4. Inicio de actividades de mantenimiento correctivo y preventivo en Sabana Verde:

**Nota:** Estructura recién pintada como parte del mantenimiento, mientras se calibra el recorrido del sistema para optimizar la extracción de agua.

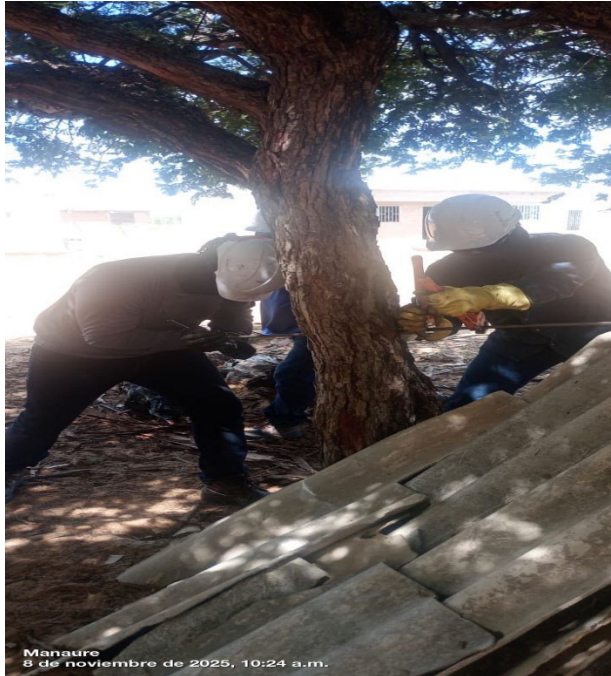
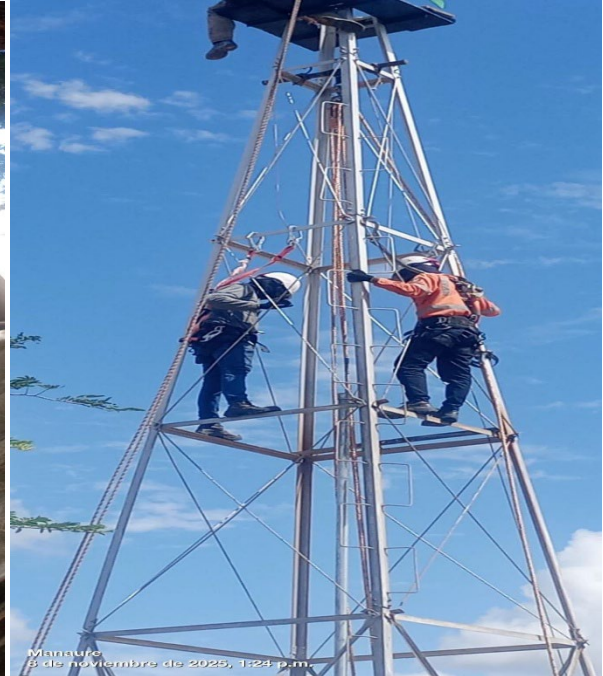
**Figura 5.** Segunda jornada de mantenimiento en la comunidad de Sabana Verde:

**Nota:** Roscado de varilla y centrado de tubería galvanizada, pasos críticos para el montaje final de la línea.

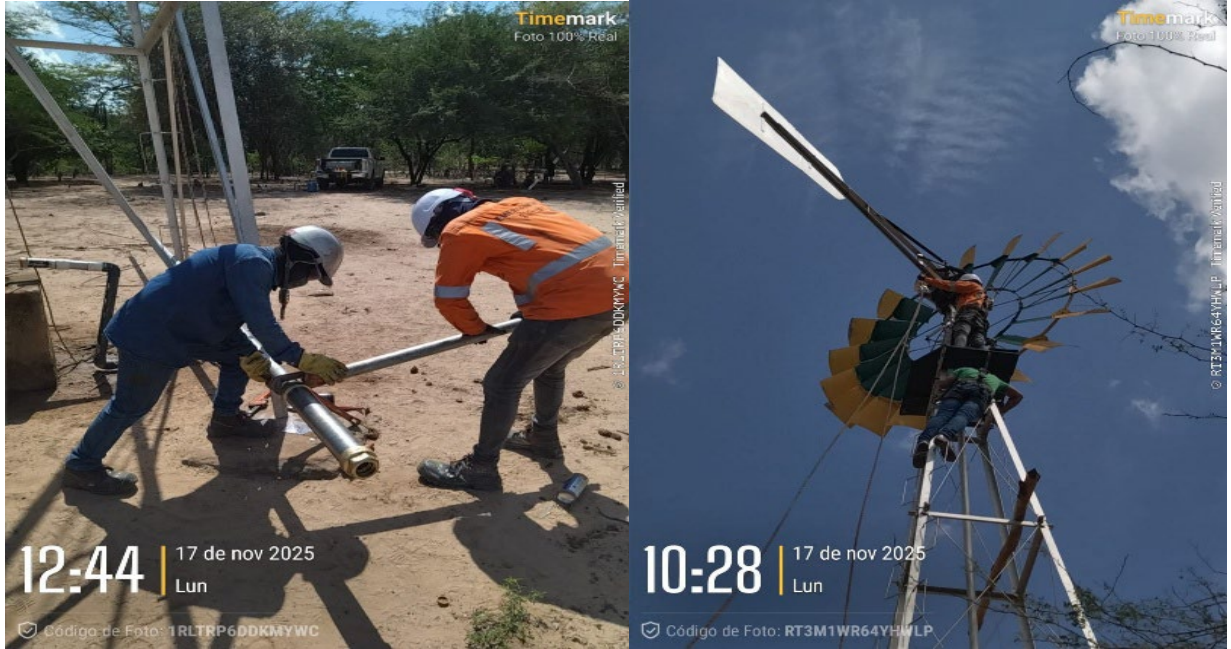
Figura 1. Inicio de actividades en la comunidad **CAGUAYANCE**:

**Nota:** Se llevó a cabo el cambio completo de la bomba del molino y se realizó el cambio de aceite, asegurando el correcto funcionamiento del sistema de bombeo.

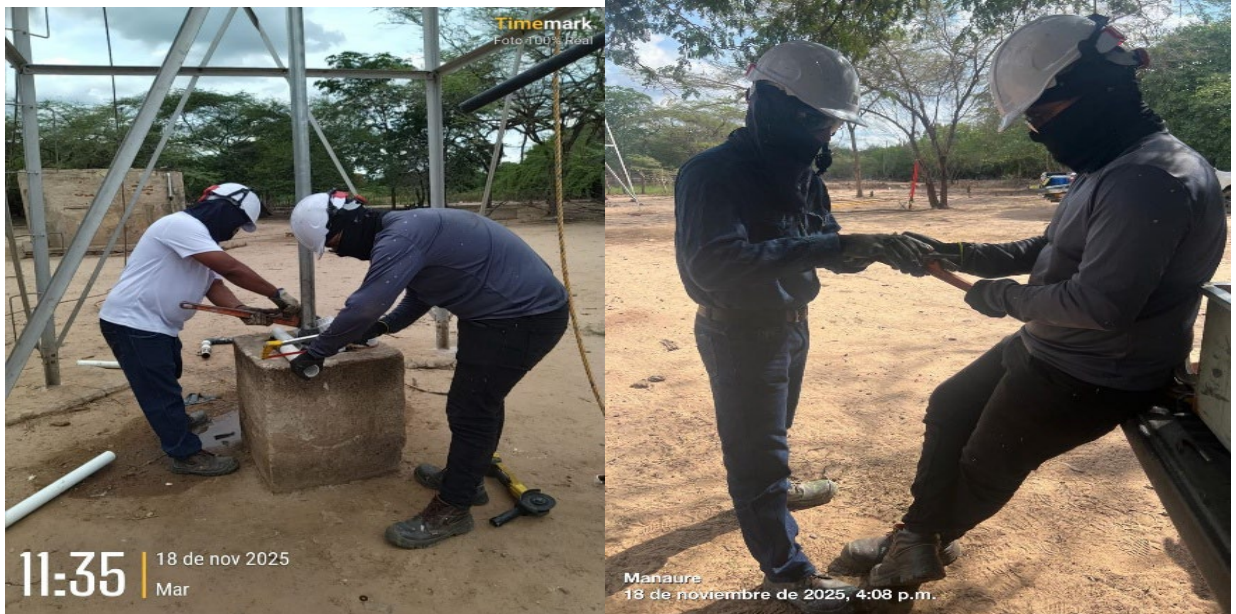
Figura 2. Segunda jornada de mantenimiento en la comunidad de **CAGUAYANCE**:

**Nota:** Se continuó con la instalación de la tubería en PVC y se efectuó el ajuste del flanche, garantizando un acople adecuado para la conducción del agua.

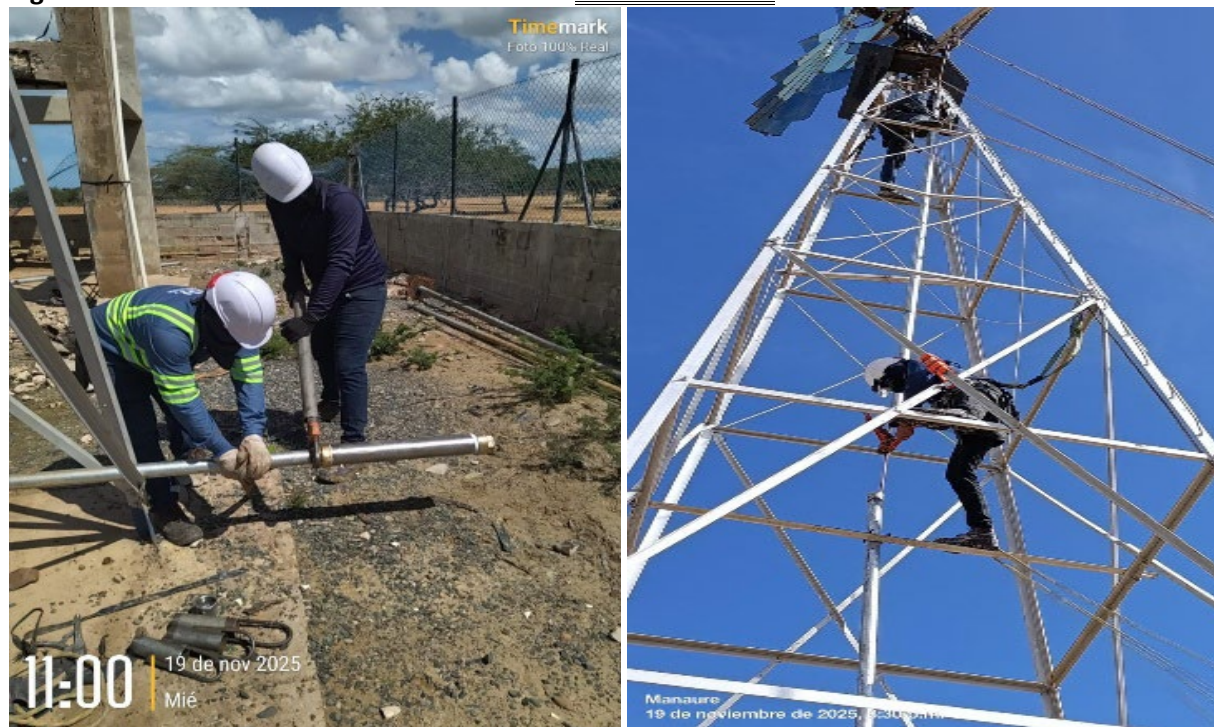
**Figura 3.** Inicio de actividades en la comunidad CARROYAMANA:

**Nota:** Se procedió con el reemplazo de la bomba del molino y se realizó la toma de recorrido para verificar el desplazamiento del sistema.

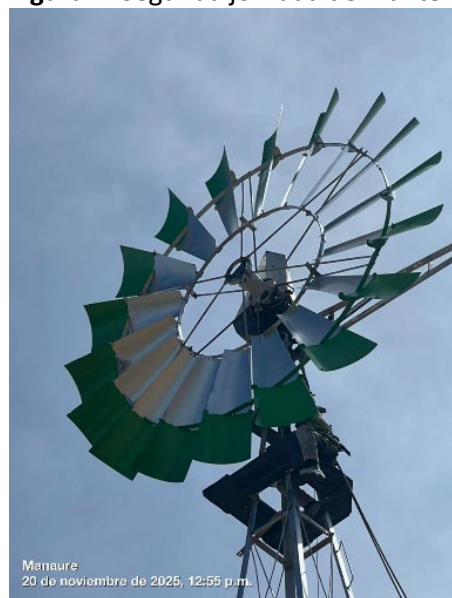
**Figura 4.** Segunda jornada de mantenimiento en la comunidad de CARROYAMANA:

**Nota:** Se realizó la aplicación de pintura en las aspas del molino, contribuyendo a su protección anticorrosiva y preservación estructural.

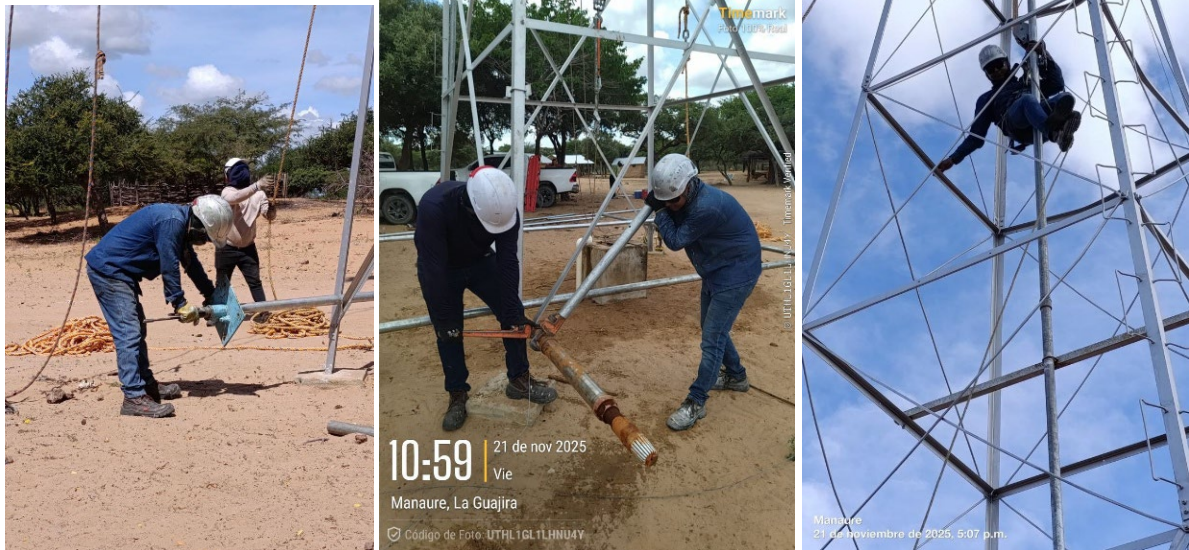
**Figura 5. Inicio de actividades en la comunidad de JASAISHIAU:**

**Nota:** Se ejecutó el cambio y la restauración de la bomba, además de la correcta ubicación del centrador del tubo para optimizar el alineamiento del sistema.

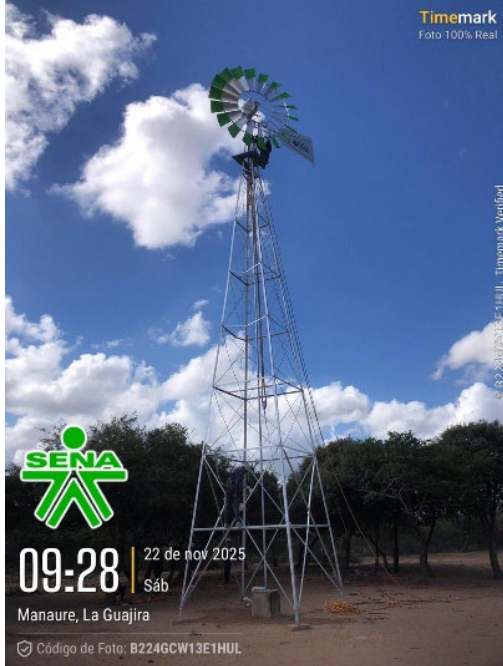
**Figura 5. Segunda jornada de mantenimiento en la comunidad de JASAISHIAU**

**Nota:** Se ejecutó el cambio y la restauración de la bomba, además de la correcta ubicación del centrador del tubo para optimizar el alineamiento del sistema.

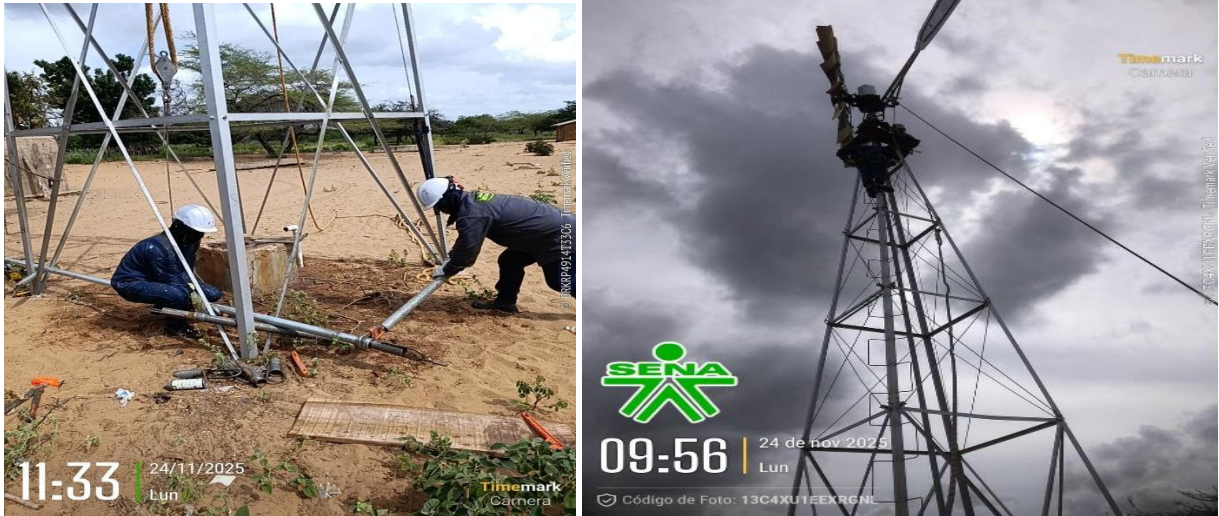
**Figura 1.** Inicio de actividades de mantenimiento en KOUIPANA.

**Nota:** Se preparó la tubería para su instalación, colocando unión y elevador para su ingreso al pozo, y se realizó el cambio de aceite del convertidor.

- ❖ **24 de noviembre:** Se iniciaron las labores de mantenimiento con la preparación del tramo de tubería destinado al pozo. Para esto se realizaron cortes, limpieza de bordes y verificación de defectos antes de su ensamble. Posteriormente se instaló una unión y un elevador, elementos necesarios para garantizar que la nueva tubería lograra ingresar adecuadamente al pozo sin generar fricción ni desplazamientos indebidos. Asimismo, se efectuó el cambio de aceite del convertidor, drenando completamente el lubricante contaminado y sustituyéndolo por uno nuevo, adecuado para las condiciones mecánicas del sistema. Esto permitió mejorar la eficiencia operativa y reducir el riesgo de desgaste por fricción.

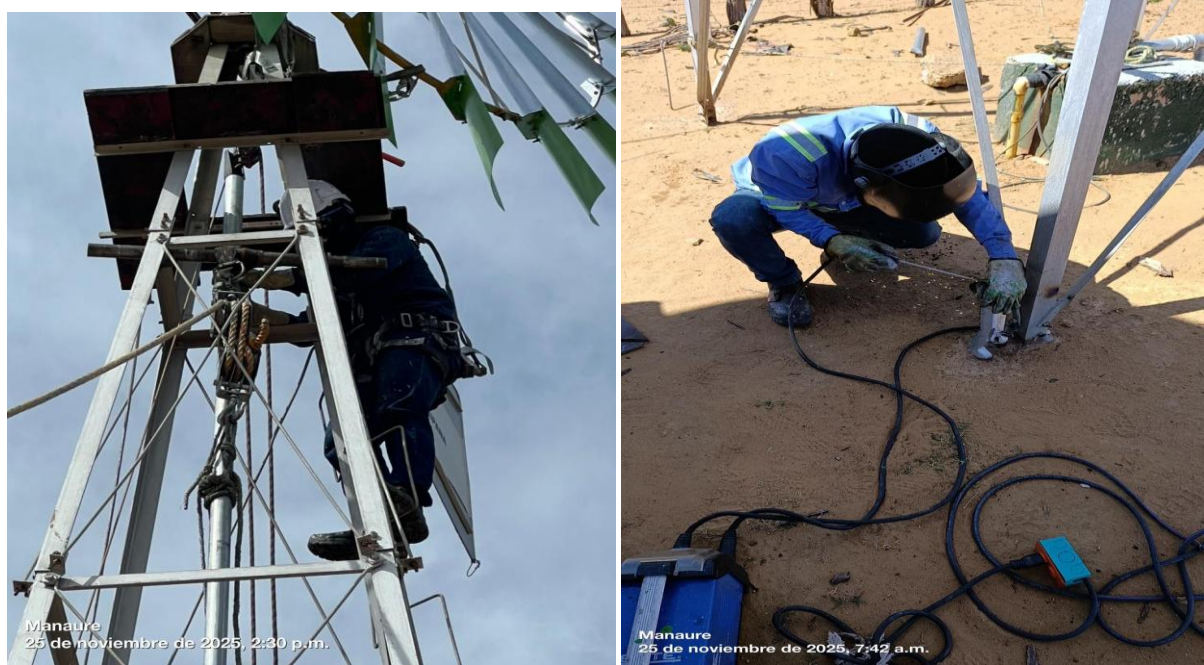
**Figura 2.** Segunda jornada de mantenimiento en la Comunidad KOUIPANA.

**Nota:** Se ajustó el eje y la herramienta extractora, y se soldó la pieza del sistema de frenos para garantizar el correcto funcionamiento del molino.

- ❖ **25 de noviembre:** En esta jornada se avanzó con actividades de ajuste del eje principal, verificando la alineación del mecanismo y corrigiendo desviaciones mediante herramientas de precisión. Se ajustó también la herramienta utilizada como barra extractora de tubos, reforzando puntos de presión para soportar la extracción de tubería instalada anteriormente. Se desarrollaron trabajos de soldadura en la pieza correspondiente al sistema de frenos, corrigiendo fisuras y reforzando las uniones que presentaban deterioro por corrosión. Adicionalmente, se revisaron acoples y elementos estructurales del molino para garantizar la correcta transmisión del movimiento.

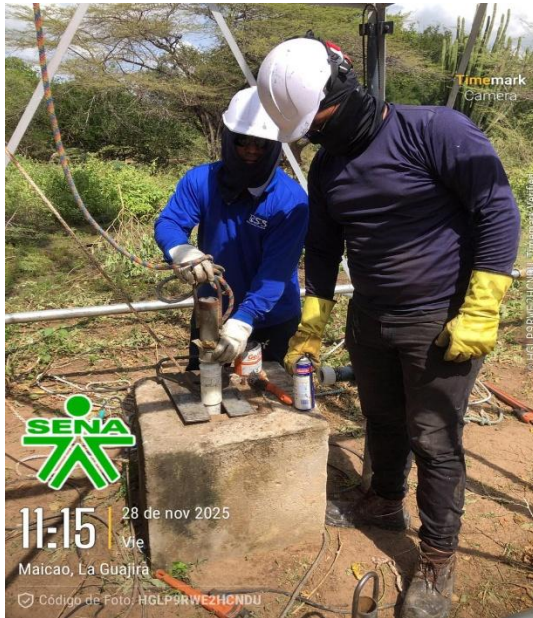
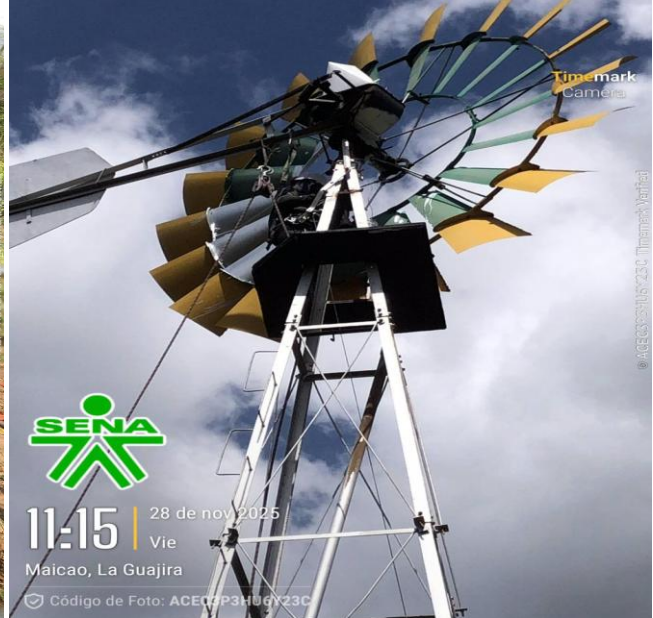
Figura 5. Inicio de actividades en la comunidad de MACNACA.

**Nota:** Se extrajo la tubería PVC deteriorada y se inició la reposición de tramos, además de aplicar pintura preventiva en las aspas del molino.

- ❖ **28 de noviembre:** Se procedió a la extracción completa de la tubería PVC, actividad que requirió maniobras controladas usando poleas y herramientas de sujeción para evitar fracturas durante el retiro. Tras la extracción, se evaluó el estado del sistema y se detectaron tramos deteriorados por desgaste y exposición prolongada, por lo que se inició la sustitución por tubería nueva, con mayor resistencia y durabilidad. Paralelo a esto, se realizó la pintura de las aspas del molino, utilizando esmalte especial anticorrosivo que asegura la protección del metal expuesto y mejora el rendimiento del rotor al reducir la fricción con el viento.

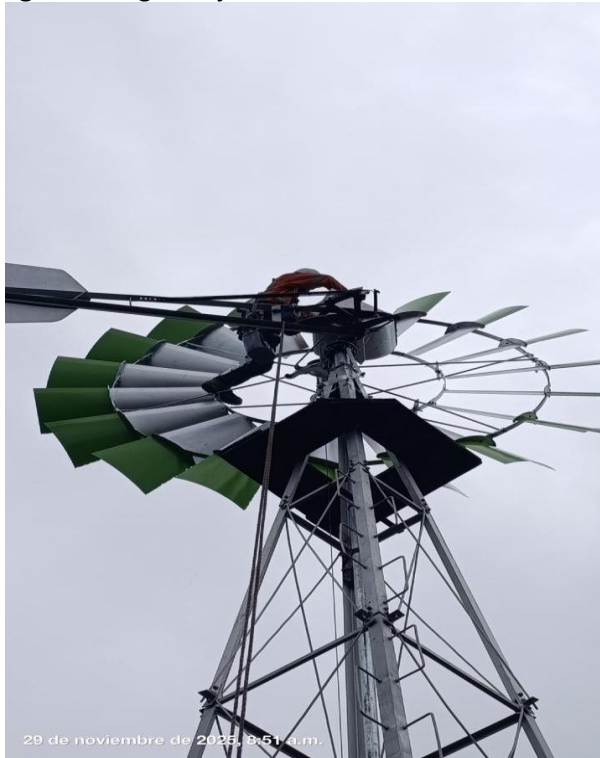
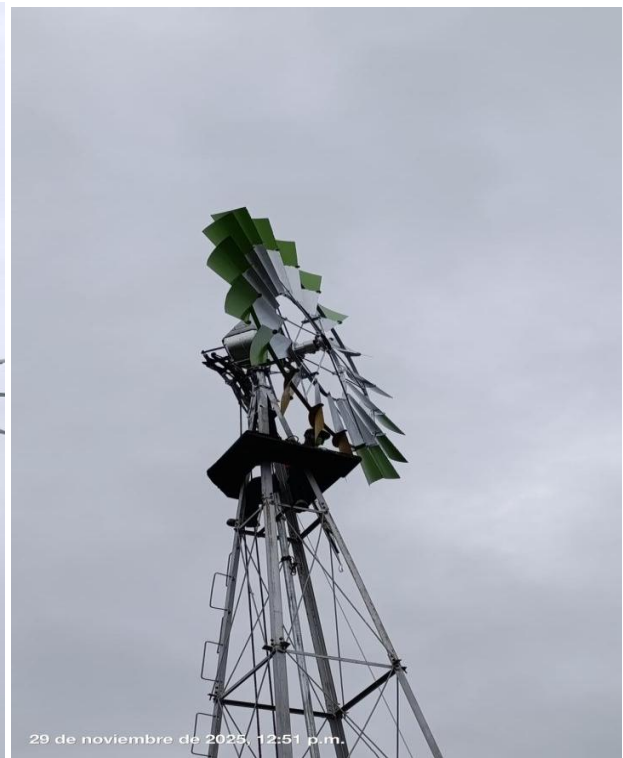
Figura 6. Segunda jornada de mantenimiento en MACNACA.

**Nota:** Se finalizó el ajuste del sistema, se cambió el aceite y se completó la pintura de las aspas para dejar el molino operativo.

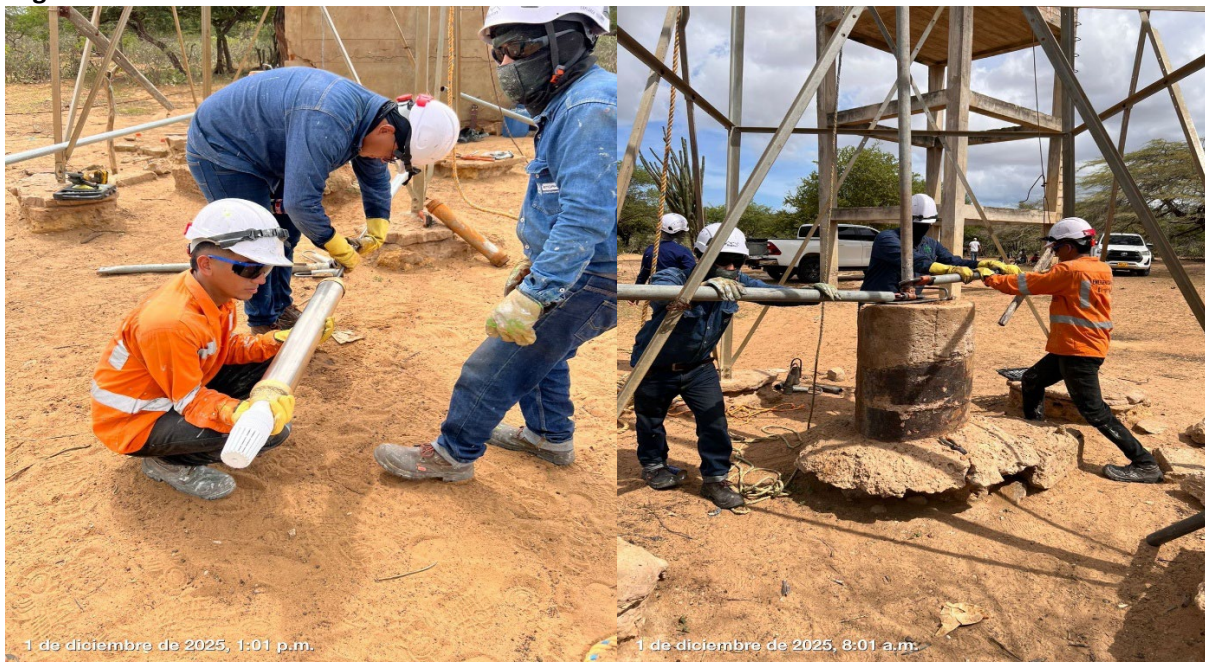
**Figura 1.** Mantenimiento de molino en la comunidad de Palastamana.

**Nota:** Se realizaron labores de inspección general, lubricación de componentes y limpieza de partes móviles del molino, cumpliendo protocolos SST y TSA.

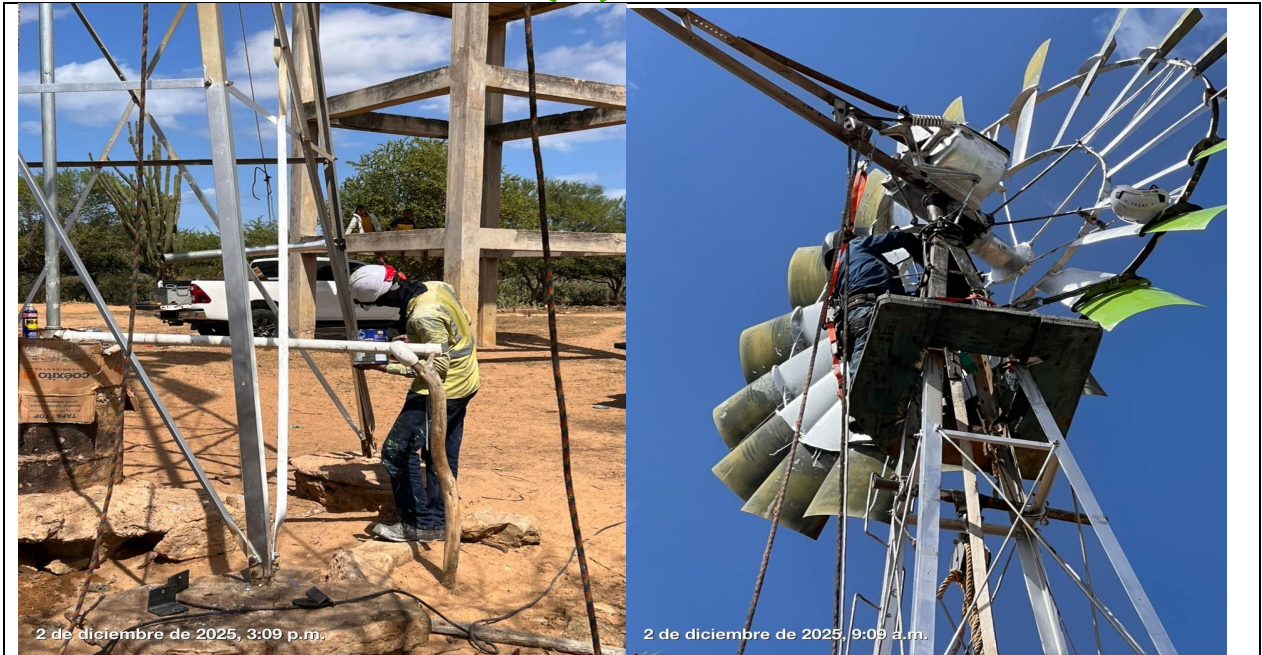
**Figura 2.** Segunda jornada de mantenimiento en la Comunidad Palastamana.

**Nota:** Se efectuaron ajustes de tensión en el sistema de transmisión y verificación del estado operativo del molino.

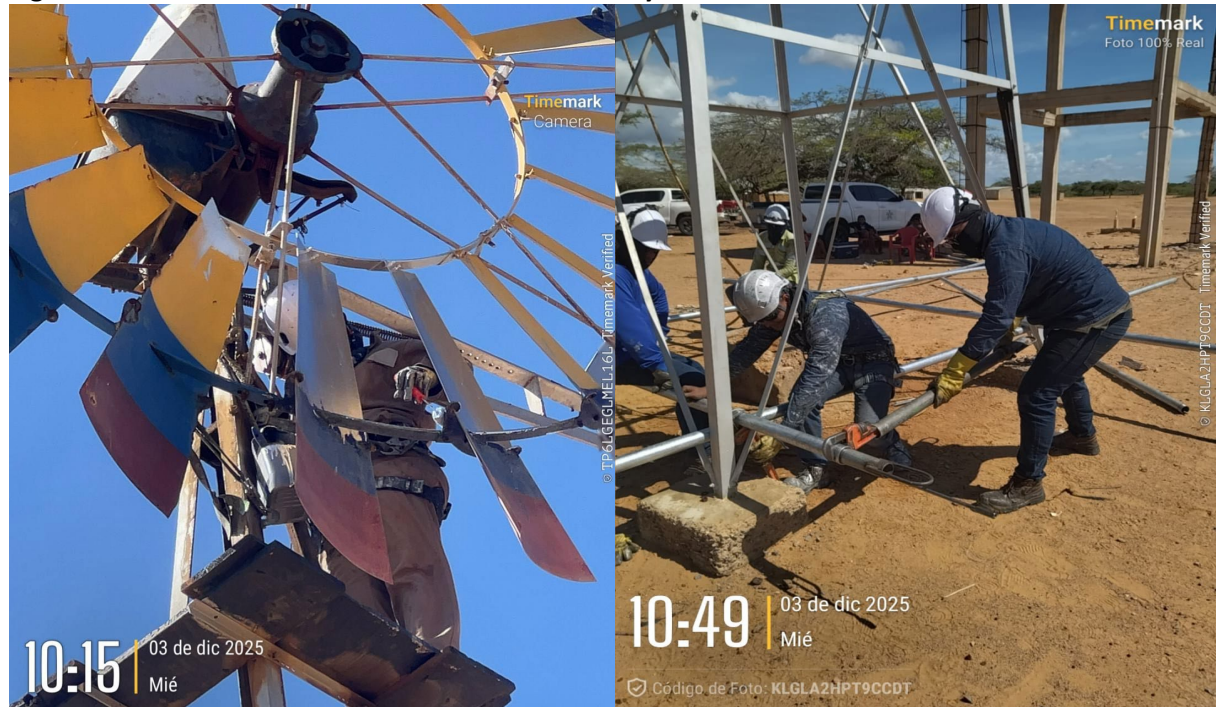
**Figura 3.** Inicio de actividades en la Comunidad Kawayana #1.

**Nota:** Se realizaron trabajos en alturas para la lubricación de componentes mecánicos y revisión del sistema de transmisión.

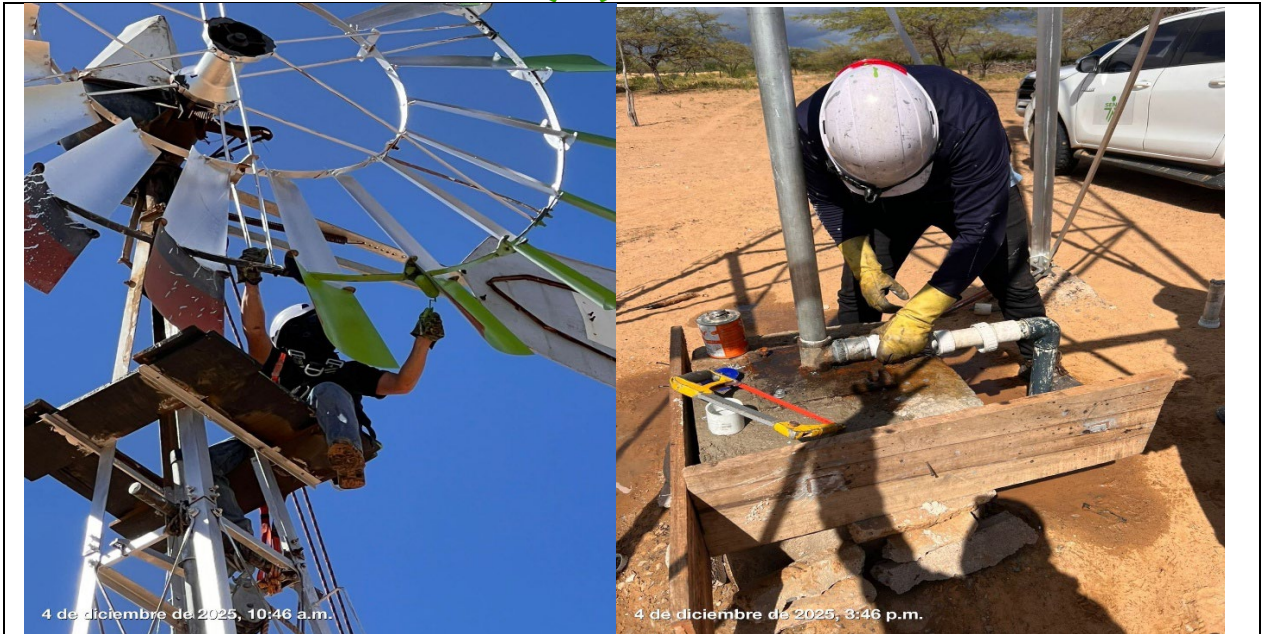
**Figura 4.** Segunda jornada en la comunidad de Kawayana #1.

**Nota:** Se ejecutaron ajustes técnicos, limpieza de partes móviles y verificación del correcto funcionamiento del molino

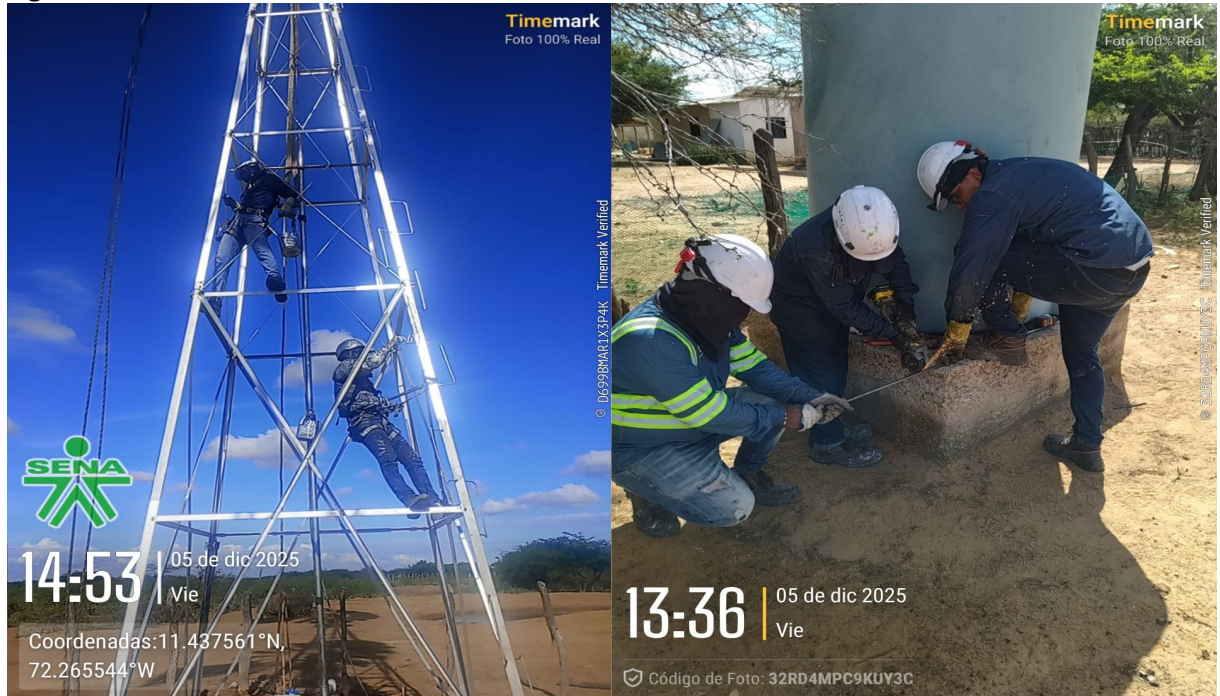
**Figura 5.** Inicio de actividades en la comunidad de Kasutalain.

**Nota:** Se desarrollaron labores de inspección general, lubricación de componentes y ajustes de tensión del sistema.

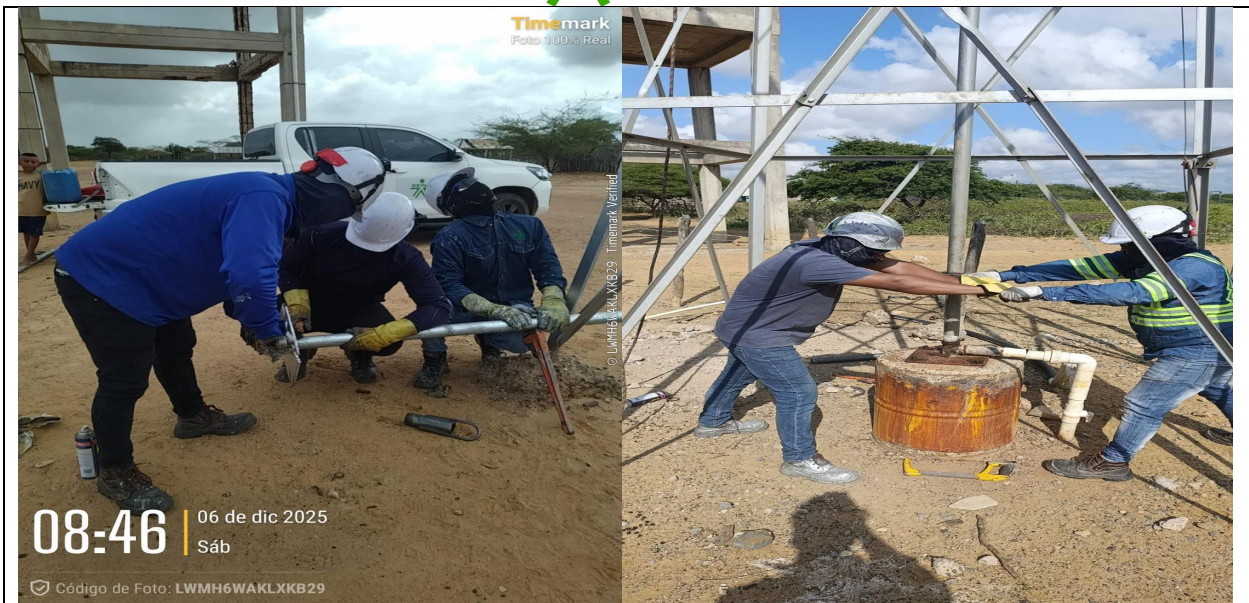
**Figura 6.** Segunda jornada de mantenimiento en Kasutalain.

**Nota:** Se realizó revisión final del equipo, confirmando condiciones óptimas de operación y seguridad.

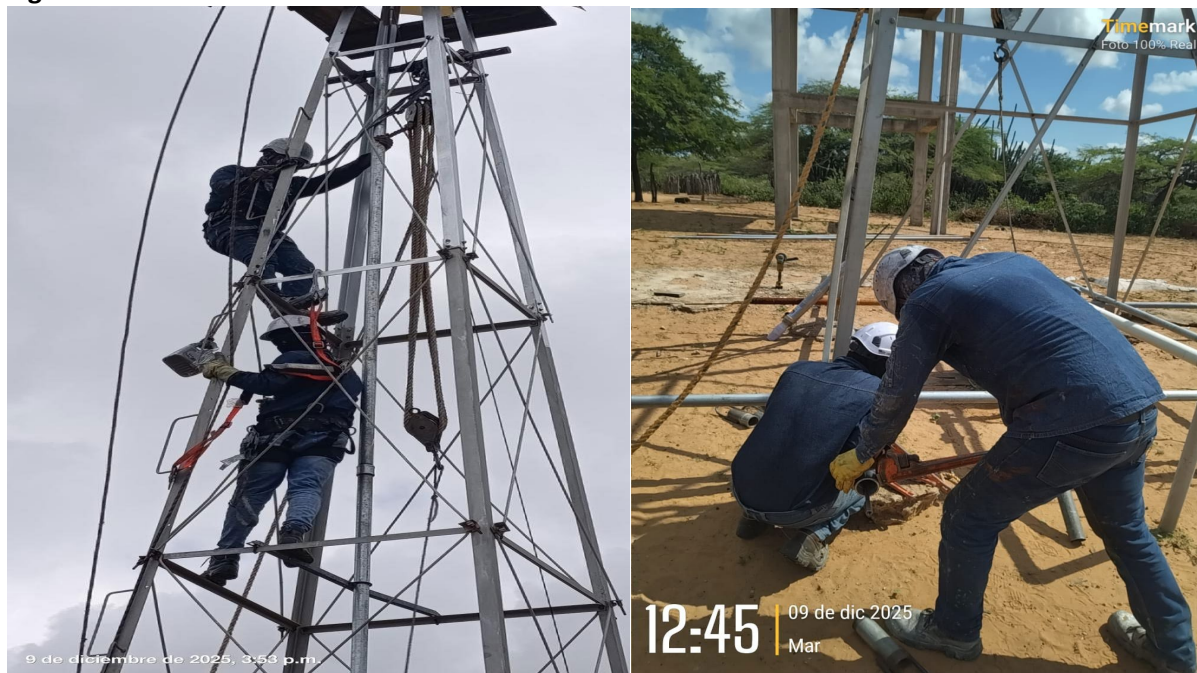
**Figura 1.** Inicio de actividades de mantenimiento en **SANTA ELENA.**

**Nota:** Se realizaron trabajos en alturas para la pintura de aspas y se efectuó la unión en la punta del tubo galvanizado.

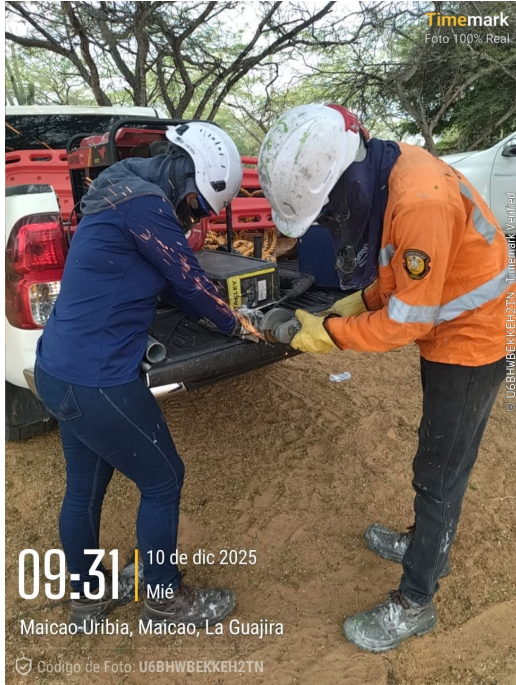
Figura 2. Segunda jornada de mantenimiento en la Comunidad SANTA ELENA.

**Nota:** Se realizó el corte de varilla para conformar el recorrido del sistema de bombeo.

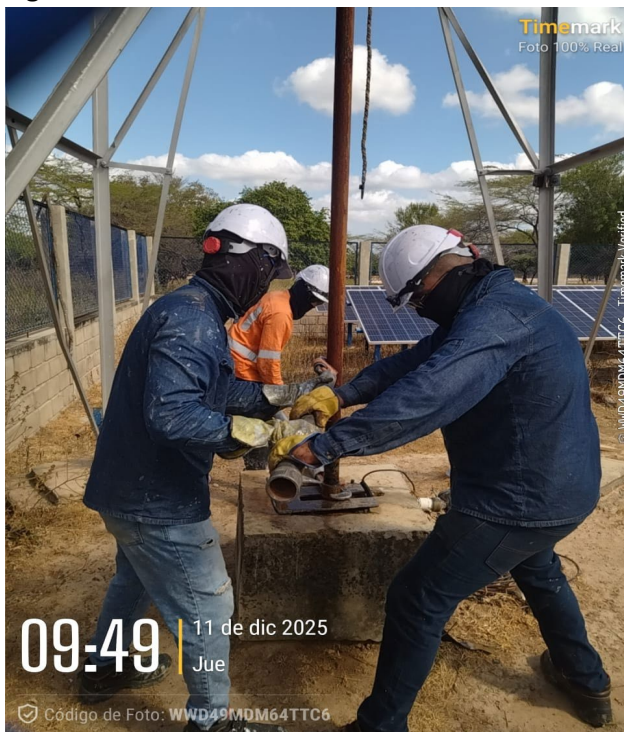
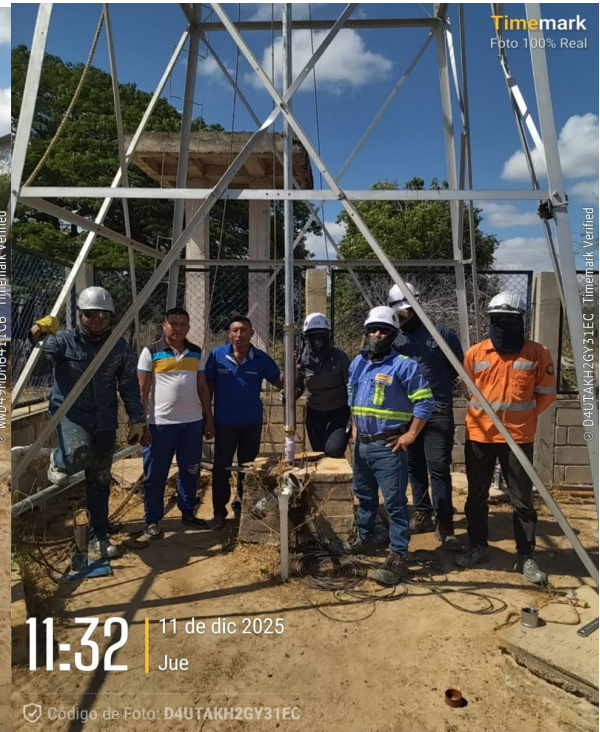
Figura 3. Inicio de actividades en la Comunidad GUAYABITA.

**Nota:** Se desenroscó la tubería antigua para su extracción y se realizó el cambio de la bomba del molino.

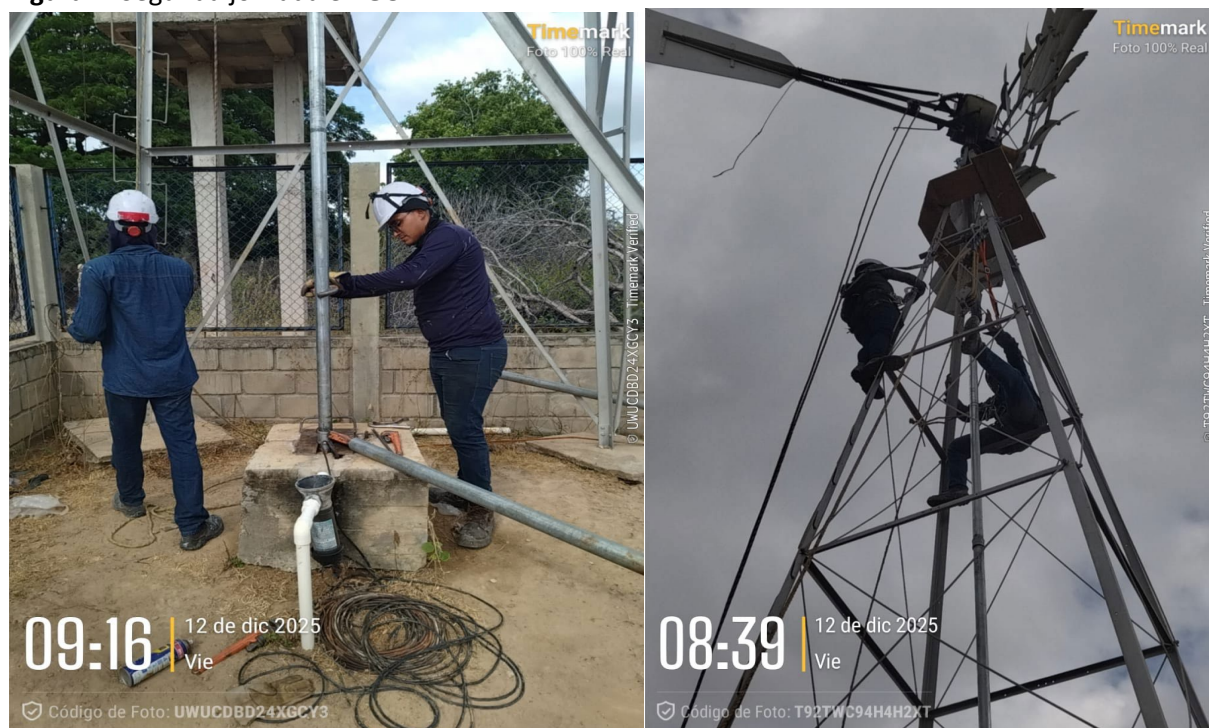
Figura 4. Segunda jornada en GUAYABITA.

**Nota:** Se efectuó el roscado de tubería nueva y el centrado del recorrido con centrador.
