**PROCESO GESTIÓN DEL TALENTO HUMANO**  
**FORMATO INFORME MENSUAL EJECUCIÓN CONTRACTUAL**

**Asunto:** Informe mensual de ejecución contractual  
mes diciembre del año 2025

Prestar servicios de apoyo para el desarrollo de las actividades de mantenimiento de molinos de viento cumpliendo con las normas SST y TSA de seguridad, requeridas en la ejecución del proyecto de I+D+i, "Restauración de aerobombas mediante el diseño fabricación de piezas mecánicas para mejorar el acceso al agua en Comunidades Indígenas Wayuu".

**INFORME DE EVIDENCIAS DEL MES DE DICIEMBRE DE 2025**

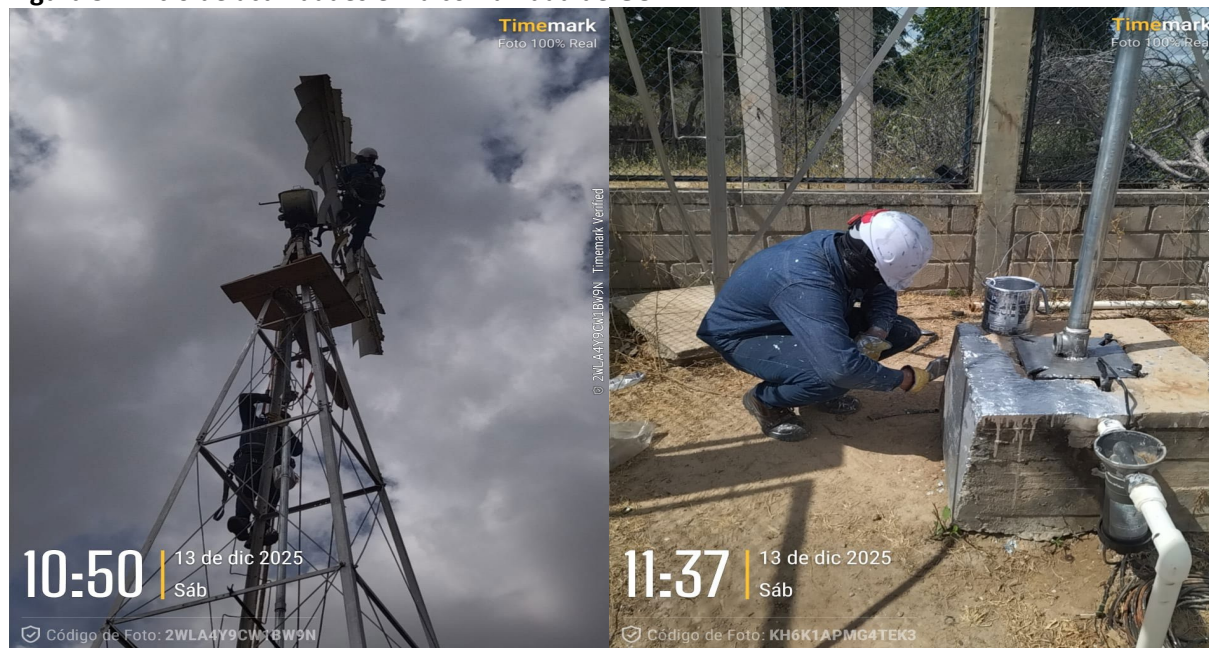
Figura 5. Inicio de actividades en la comunidad de GUAYABITA.

**Nota:** Se realizó la pintura de aspas del molino y del pedestal como protección anticorrosiva.

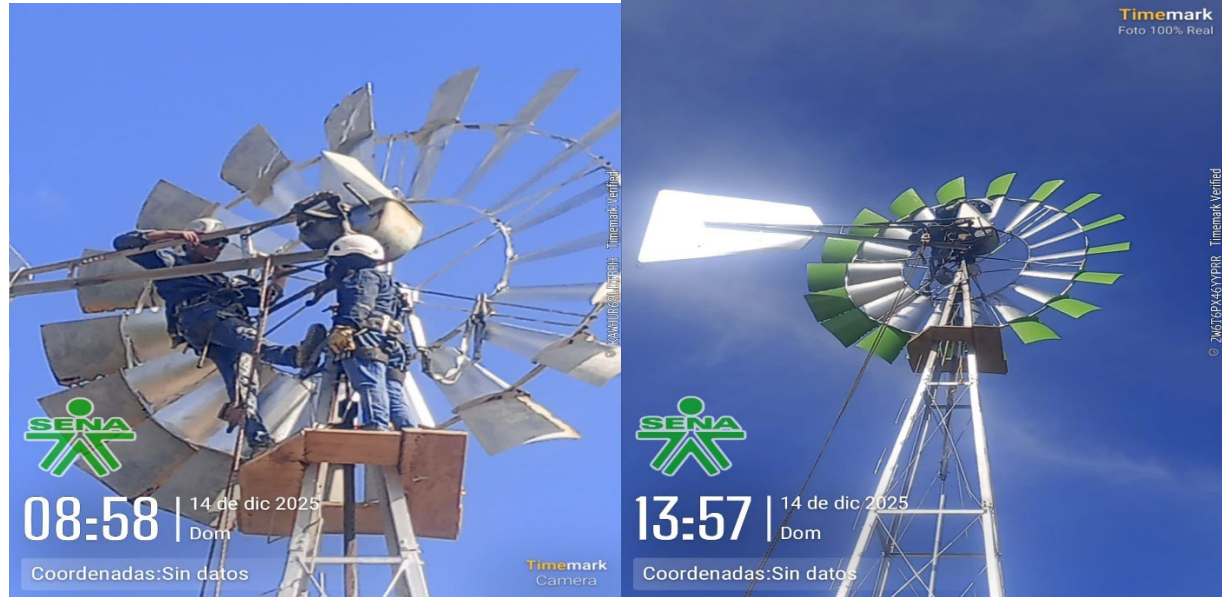
**Figura 6. Segunda jornada de mantenimiento en SANTA MARTA.**

**Nota:** Se efectuó el ajuste de la veleta y el cambio de aceite del molino para garantizar su correcto funcionamiento.
