## **INFORME FINAL DE OBRA**

**CONTRATO DE OBRA N° CMC 065- 2025**

**“CONSTRUCCIÓN DE ALCANTARILLA  
TRANSVERSAL EN LA  
VÍA SANTA CATALINA EN EL MUNICIPIO DE  
ASTREA CESAR”**

**ALCALDÍA MUNICIPAL  
ASTREA CESAR  
DICIEMBRE 22**

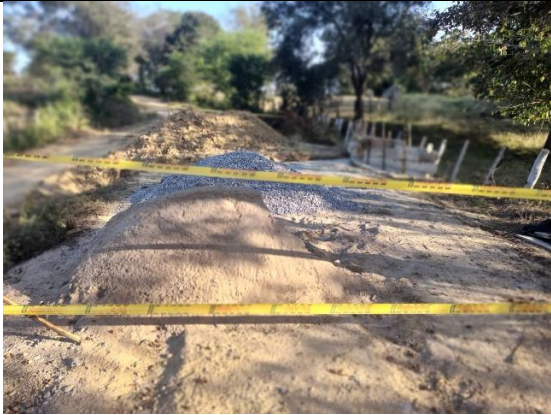
**Ilustración 4.** Señalización.

**Señalización Informativa:** Se instalaron vallas y señales preventivas indicando la presencia de personal y maquinaria en la vía, protegiendo tanto a los trabajadores como a los actores viales.

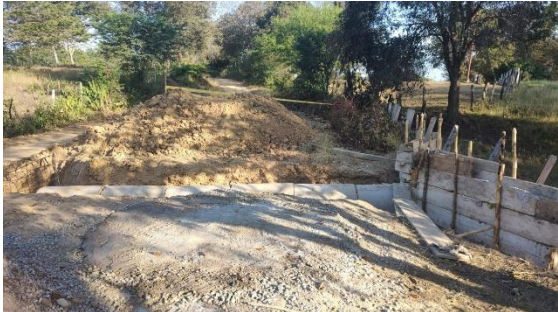
**Ilustración 5.** Instalación de anillos de drenaje.

**Ítem 3.2 - Suministro e instalación de anillos (5.00 UND):** Se instalaron cinco (5) elementos fabricados de concreto reforzado. Se puso especial énfasis en el alineamiento y el sellado de las juntas con mortero de pega para evitar filtraciones que pudieran socavar la base de la vía en el futuro.

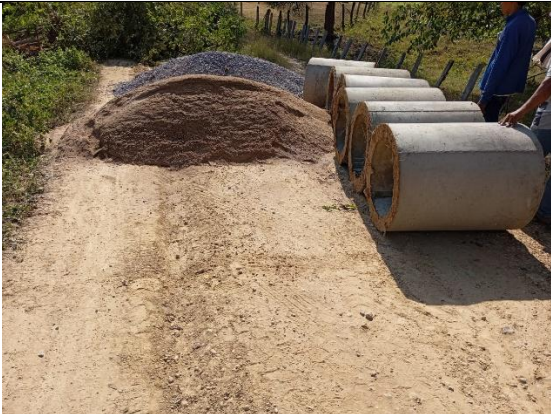
**Ilustración 6.** Anillos para obra de drenaje.

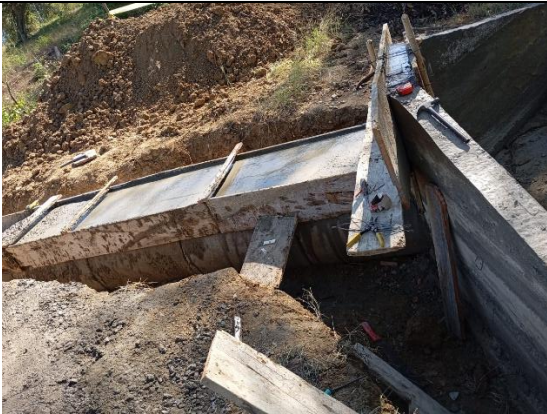
**Ilustración 7.** Placa superior de alcantarilla.

**Ítem 3.3 - Concreto 3000 PSI para placas, cabezal, aletas (5.04 M3):** Se realizó el vaciado de concreto estructural de alta resistencia para conformar las obras (muros de cabezal y aletas de entrada/salida).

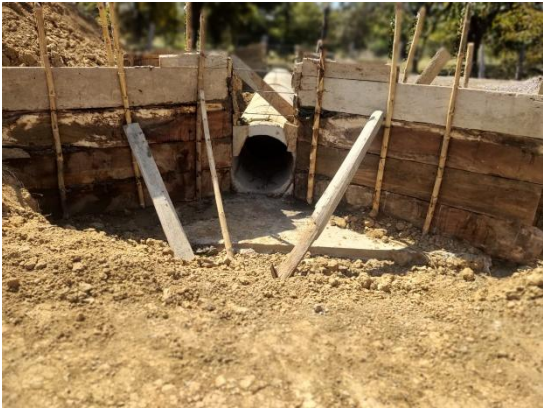
**Ilustración 8.** Encofrado de aletas de encole y descole.

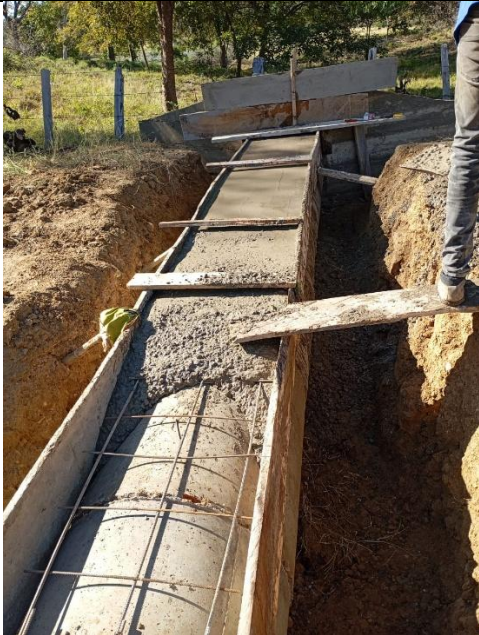
**Ilustración 9.** Vaciado de placa superior.

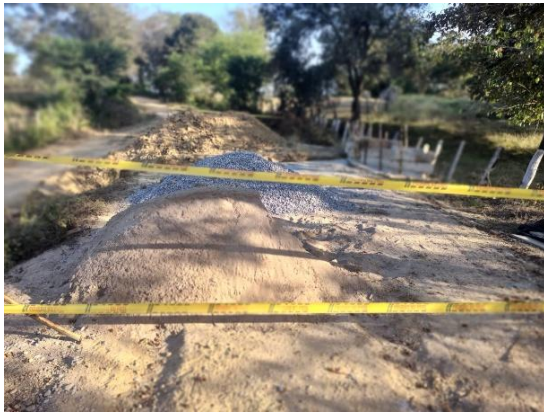
**Ilustración 10.** Suministro de materiales pétreos y señalización.

**Ítem 2.2 - Relleno material seleccionado compactado (92.65 M3):** Una vez instalada la tubería, se ejecutó el relleno técnico utilizando material de cantera.

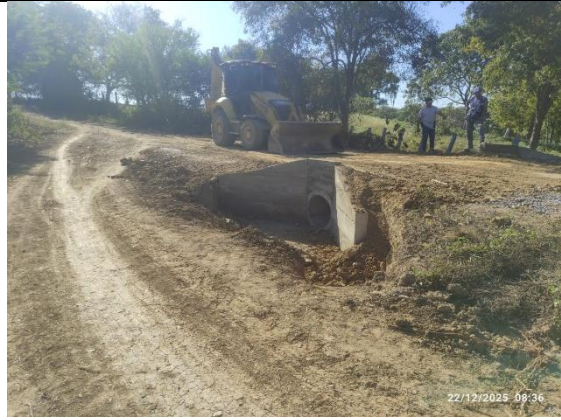
**Ilustración 11.** Alcantarilla terminada.
