# INFORME 1

**Evaluación del Potencial Hídrico Subterráneo mediante Tomografías  
Geoeléctricas – Comunidad Buenos Aires, Uribia, La Guajira”**

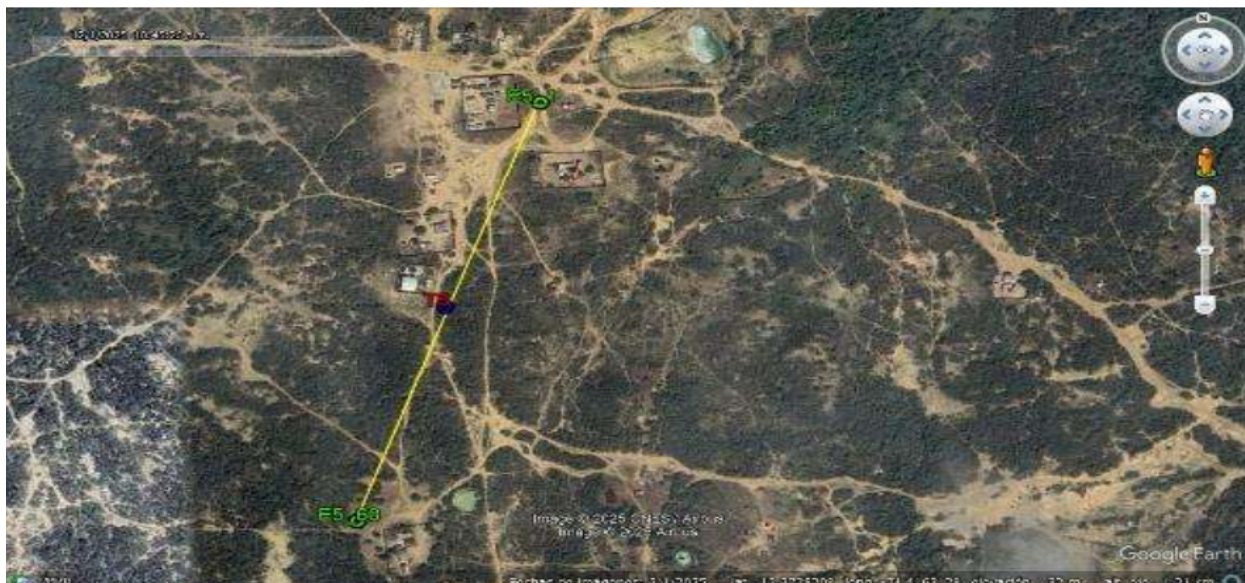
**Figura 1 - 05 Ubicación y orientación tomografía 5**

En las figuras suministradas por el equipo técnico se observan los puntos teóricos (en color azul) y los puntos finalmente establecidos en campo (en color verde), evidenciando las adaptaciones necesarias según las características del territorio.

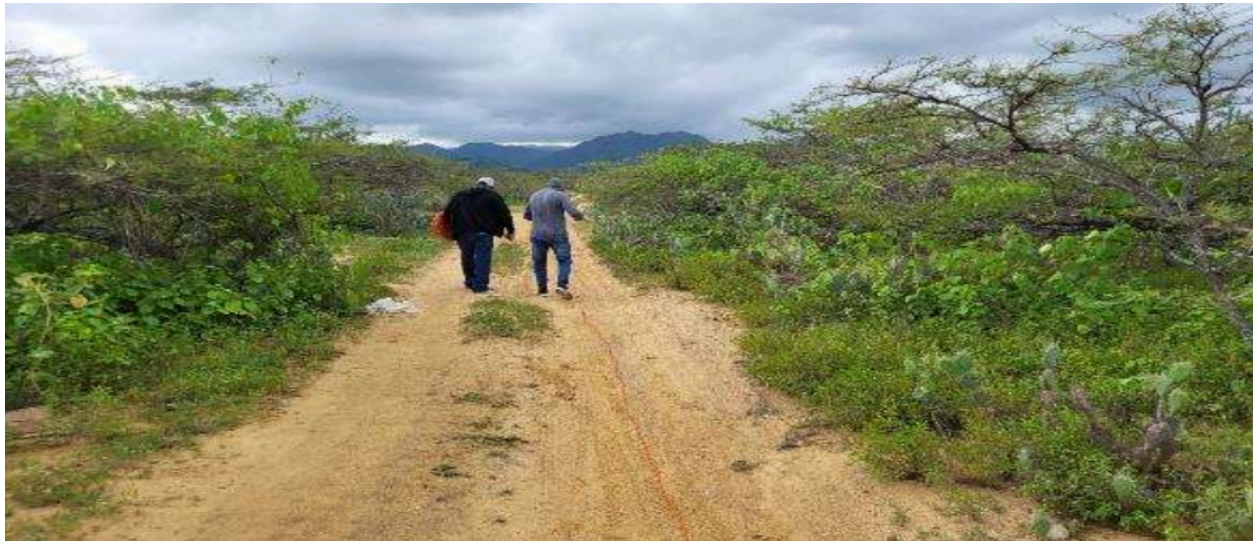
**Figura 1 - 06 Regado de cable y electros, tomografía 5.**

- Extensión del cable multiconductor a lo largo de cada perfil.
- Colocación de electrodos equiespaciados cada 10 metros aproximadamente.
- Clavado de los electrodos en el terreno empleando mazos para asegurar su correcta fijación.
- Conexión de los electrodos mediante los conectores jumper a las salidas del cable.
- Aplicación de solución electrolítica alrededor de cada electrodo para garantizar un óptimo acople entre el terreno y el metal, reduciendo la resistencia de contacto.
- Instalación de la unidad de adquisición en el punto central de cada perfil, tal como lo exige la metodología ERT.

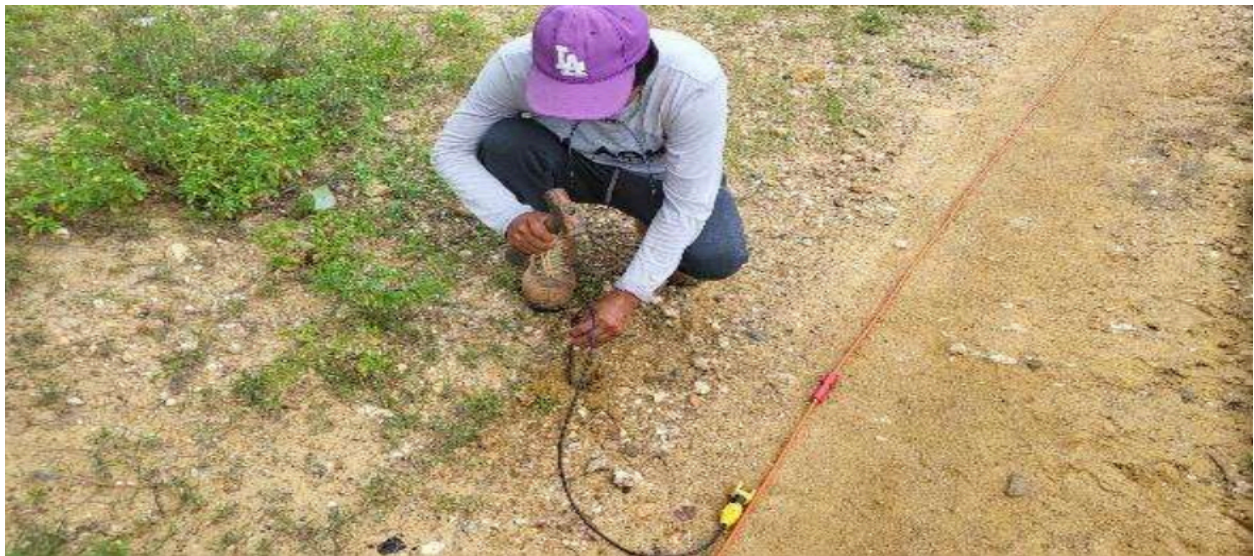
**Figura 1 - 07 Clavado de electrodos**

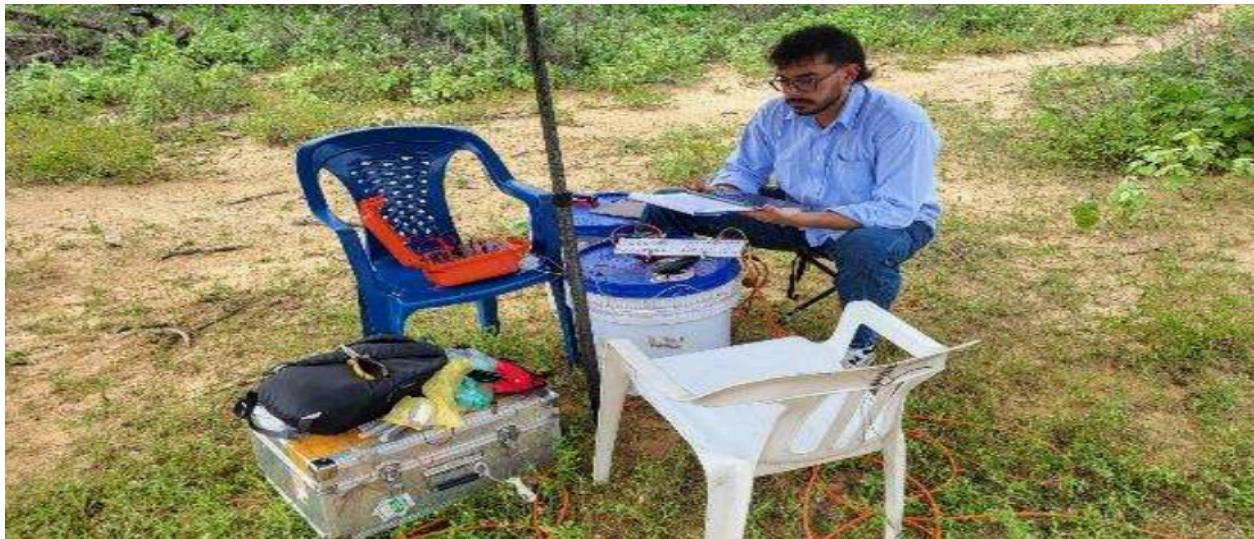
**Figura 1 - 09 Ubicación unidad de adquisición**

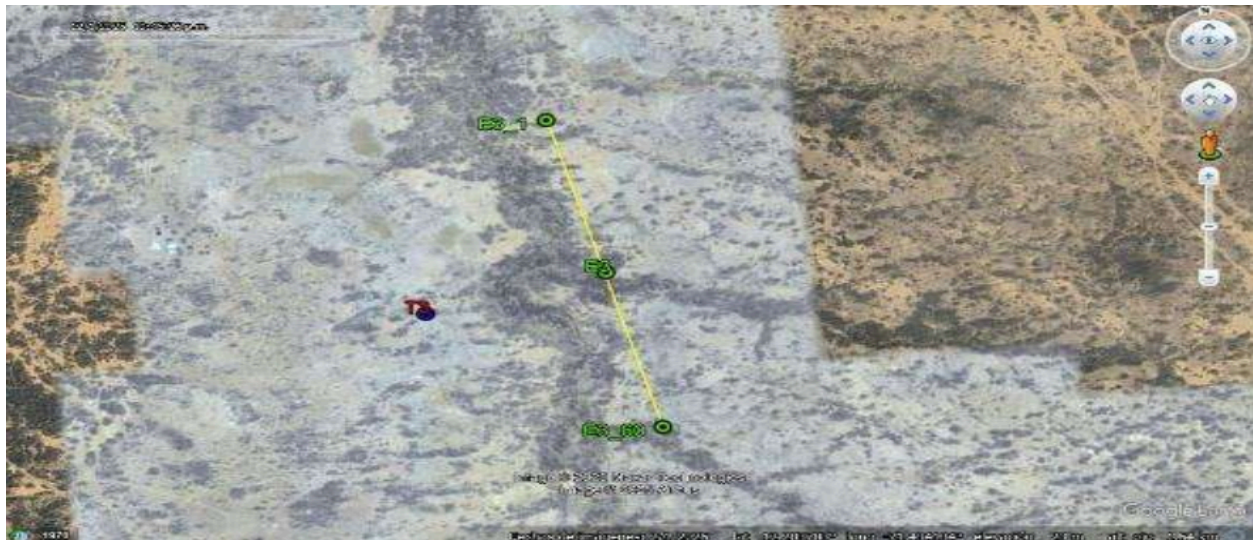
**Figura 1 - 10** Ubicación y orientación, tomografía 3

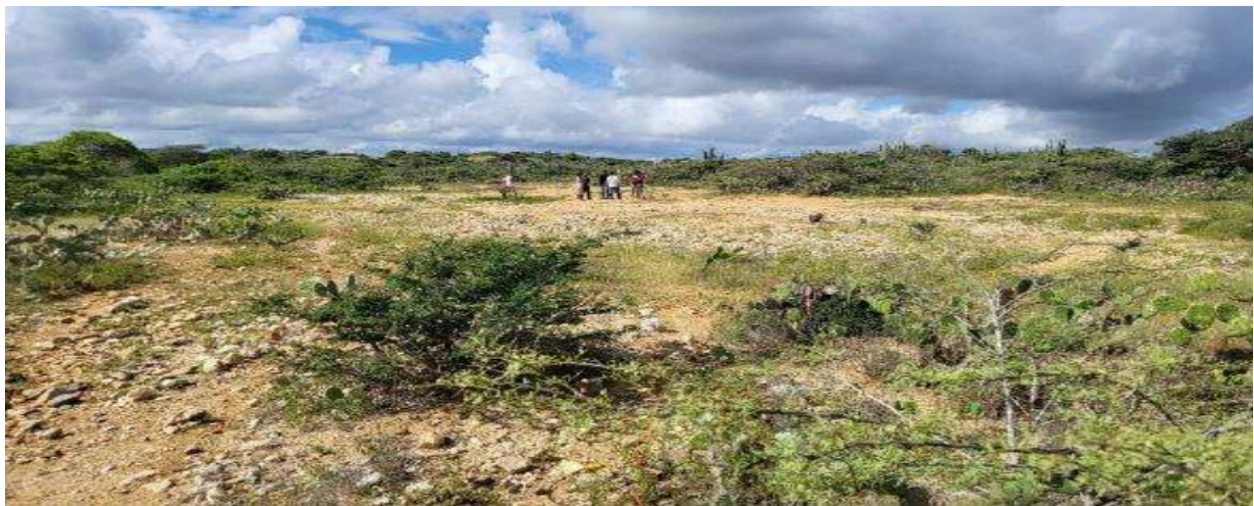
**Figura 1 - 11** Regado de cable y electros, tomografía 3

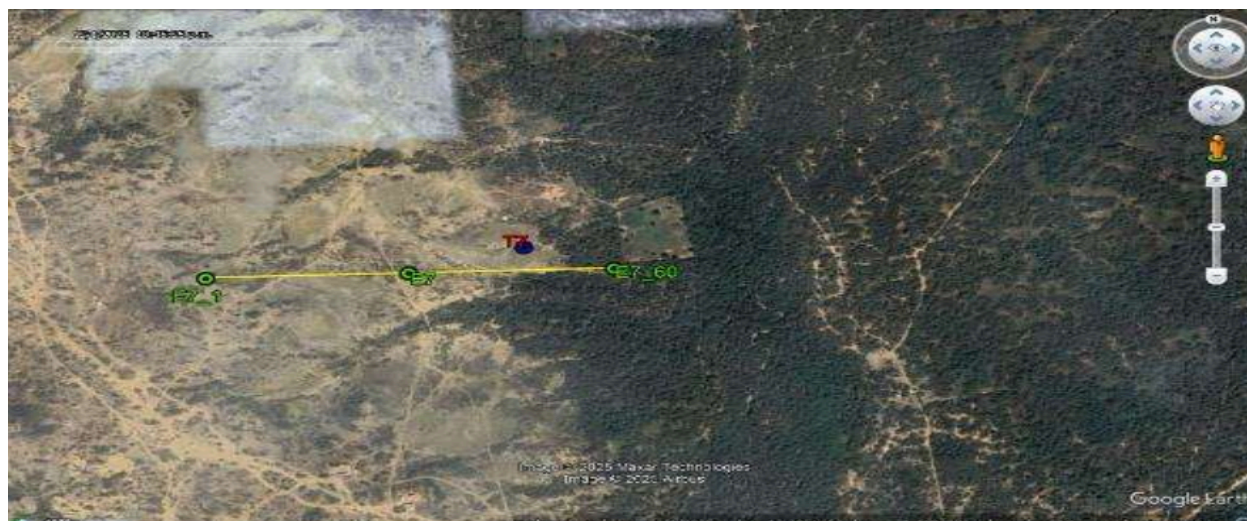
**Figura 1 - 12** Ubicación y orientación, tomografía 7

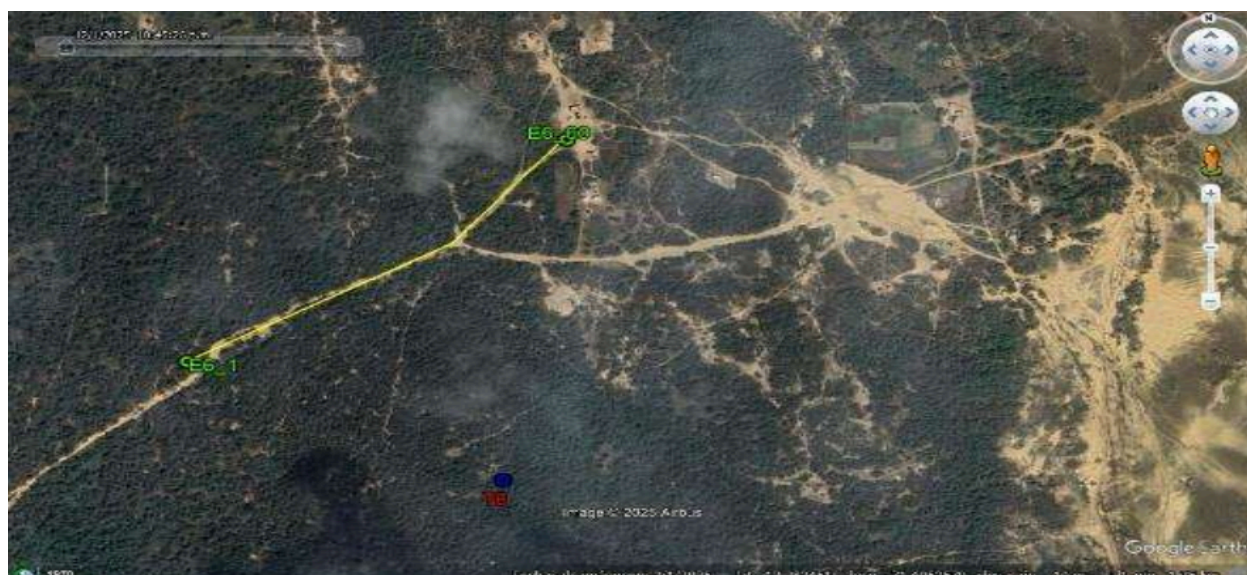
**Figura 1 - 13** Ubicación y orientación tomografía 6

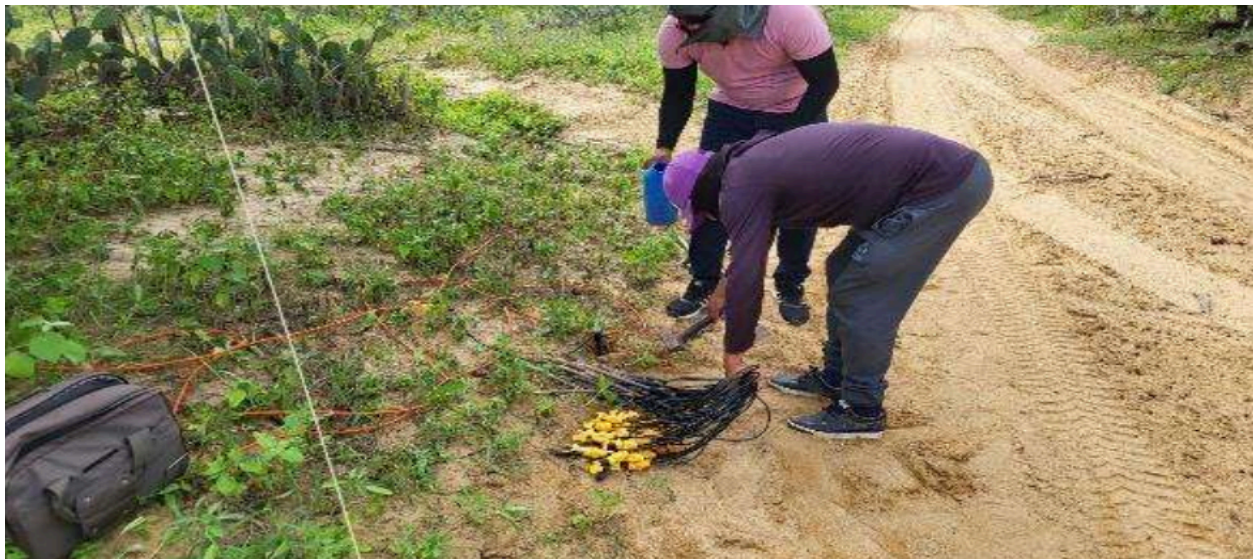
**Figura 1 - 14**Clavado de electrodos

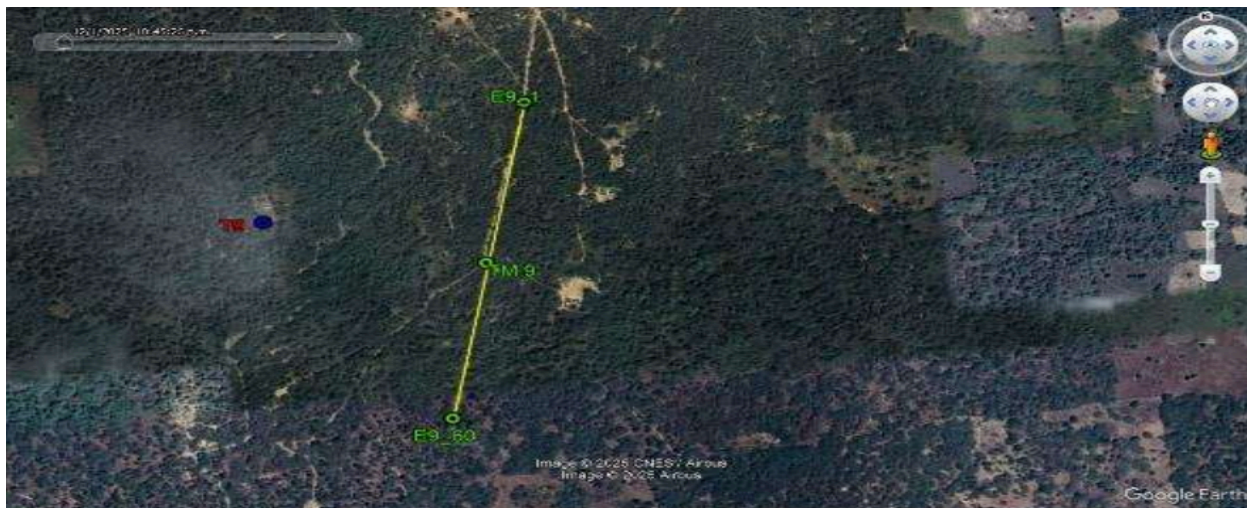
**Figura 1 - 16** Ubicación y orientación tomografía 9

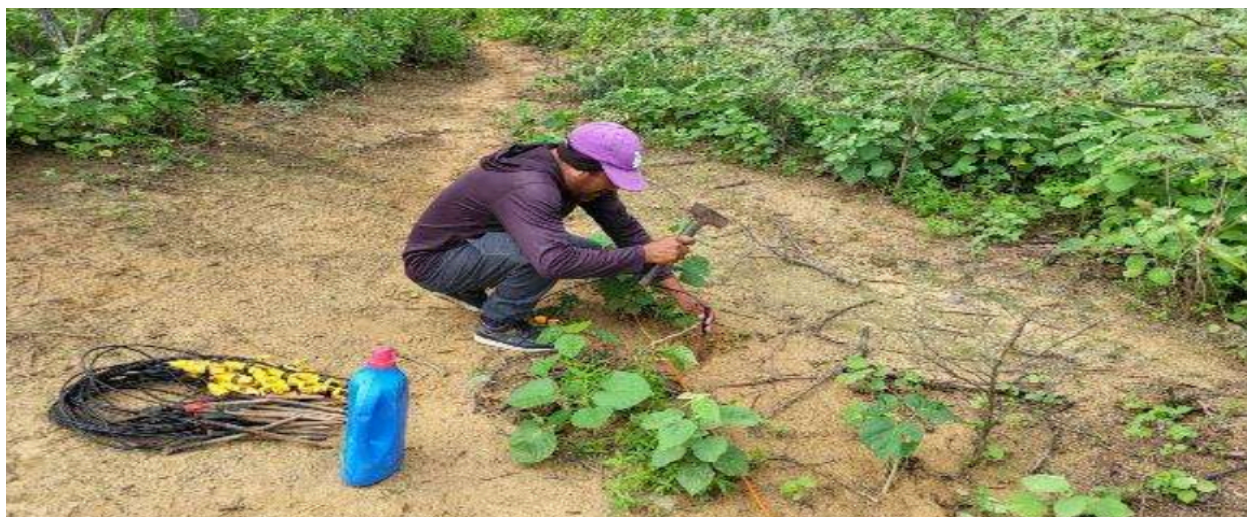
**Figura 1 - 17** Ubicación y orientación tomografía 9

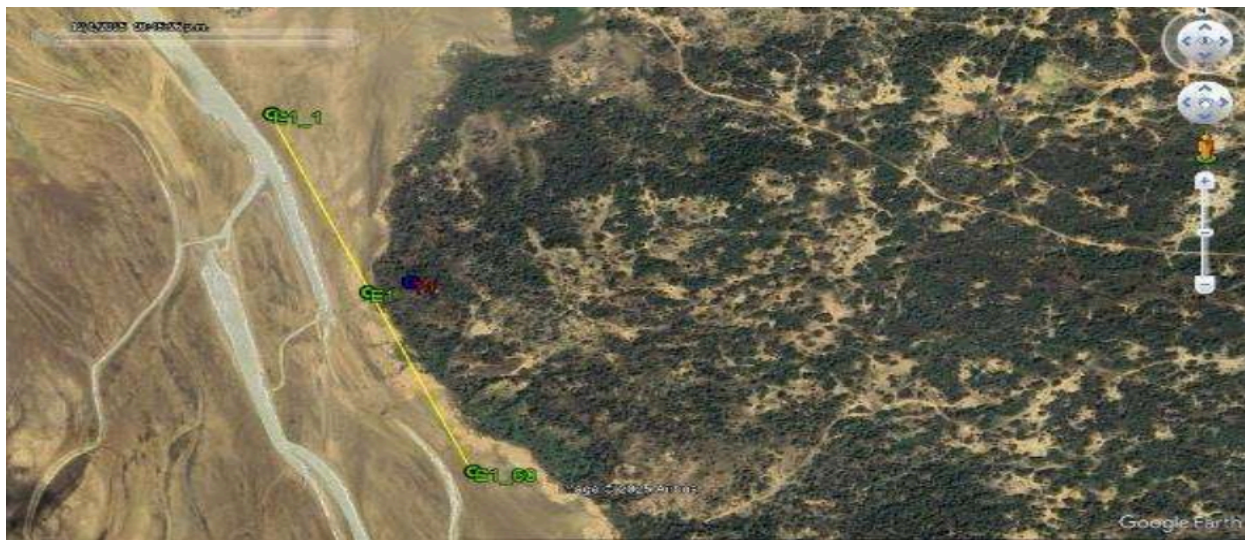
**Figura 1 - 18** Ubicación y orientación tomografía 9

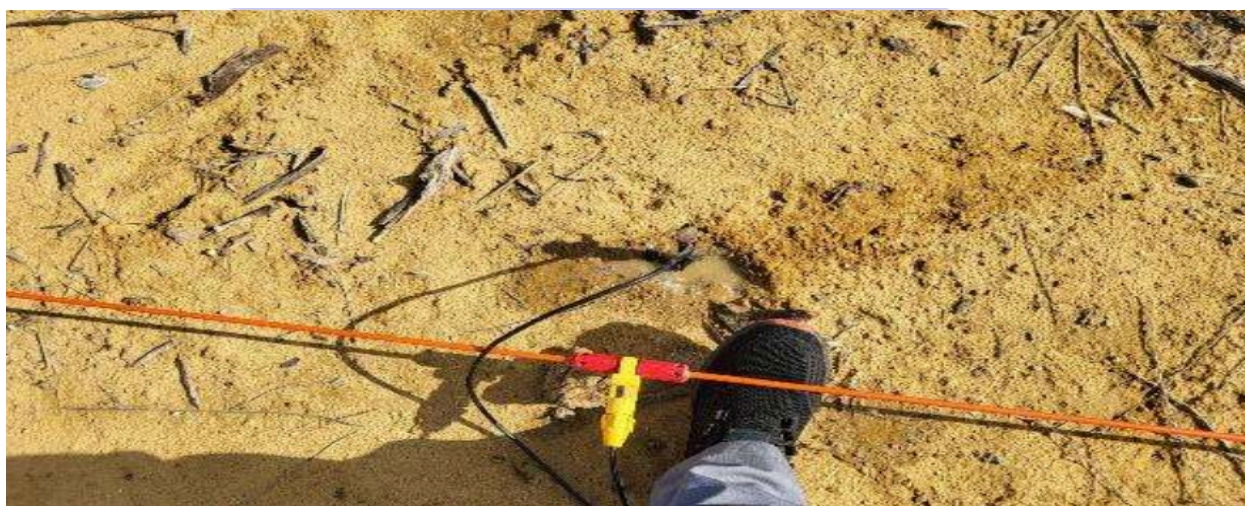
**Figura 1 - 19** Conector Jumper, electrodo a take-out de cable multiconductor

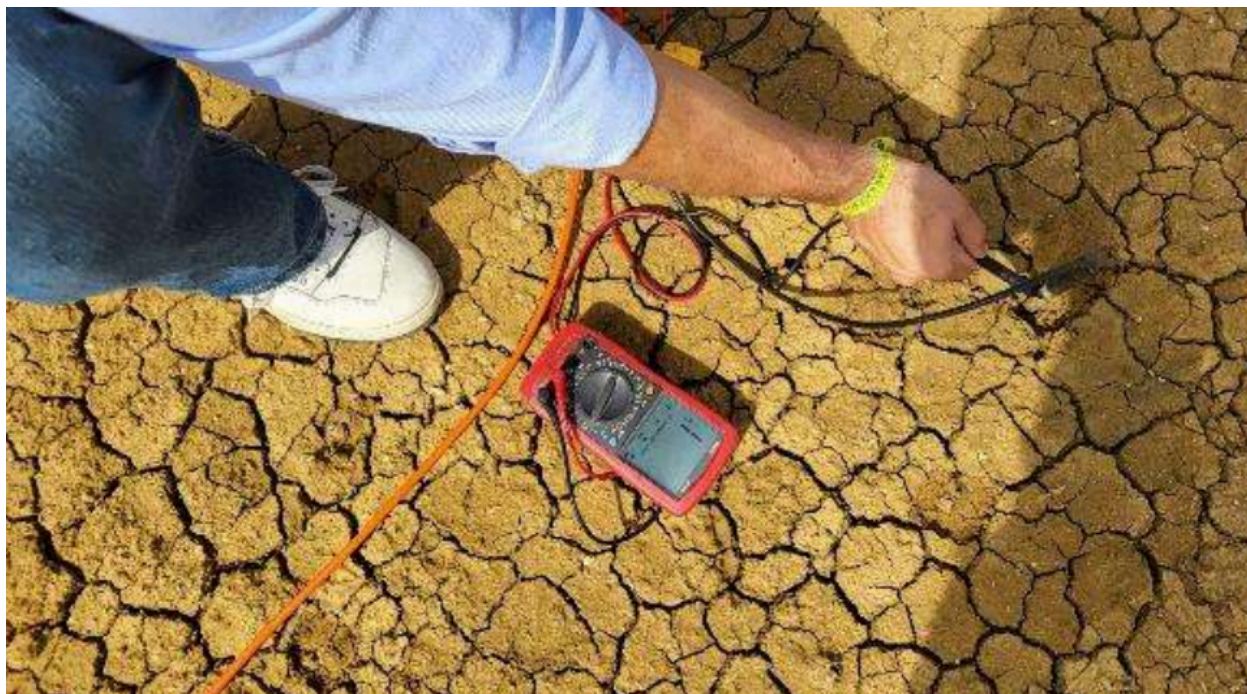
**Figura 1 - 20** Control de calidad, por discontinuidad, Tomografía 1
