**INFORME N° 3 FINAL  
TECNICO. ADMINISTRATIVO DE  
ACTIVIDADES DE OBRA DEL 15 DE  
NOVIEMBRE DE 2025 AL 22 DE DICIEMBRE  
DE 2025**

**CONTRATO DE OBRA No. COP-181-2025**

**“CONTRATAR LAS OBRAS DE ESTABILIZACIÓN, CONTENCIÓN Y PROTECCIÓN DEL  
TALUD EN LA VEREDA SAN BARTOLOMÉ SECTOR LA VIRGEN DEL MUNICIPIO DE  
GACHANCIPÁ, CUNDINAMARCA”**

**CONTRATISTA:  
CARLOS EMIRO ROJAS LÓPEZ**

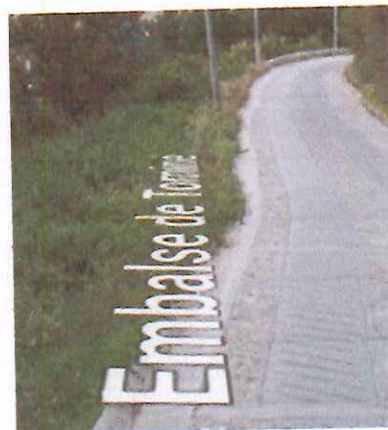
Ilustración 3 Sector a intervenir.

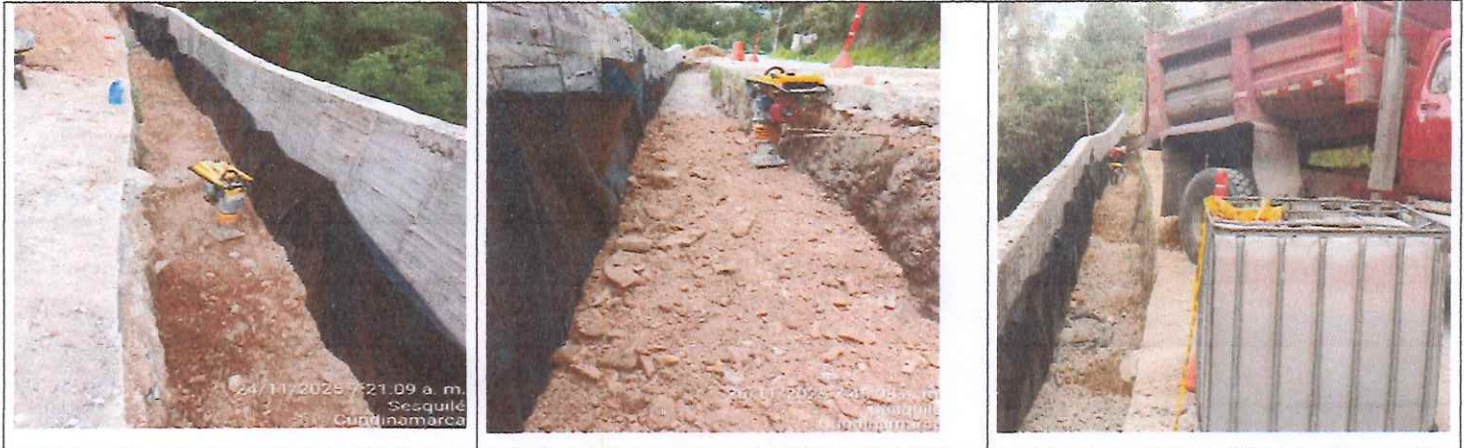
**RECEBO B 200 – COMPACTADO**

A continuación, se realizó el relleno del trasdós del muro con material tipo recebo B-200, el cual fue extendido y compactado en capas sucesivas de espesor máximo de 0,20 m, asegurando la densidad requerida y minimizando asentamientos diferenciales. Cabe resaltar que en los diseños suministrados no se cuenta con un corte constructivo específico que detalle la instalación del sistema de drenaje, el geotextil y la secuencia de rellenos; en razón a ello, se procedió a la verificación y consulta de fuentes técnicas especializadas y criterios de ingeniería, con el fin de ejecutar estas actividades conforme a las prácticas constructivas aceptadas y garantizar el correcto desempeño del muro de contención.

- El relleno del trasdós con material tipo recebo B-200 se realizó mediante compactación en capas sucesivas de 0,20 m, lo cual permite garantizar una adecuada densidad del material, minimizar asentamientos y mejorar el comportamiento estructural del conjunto.

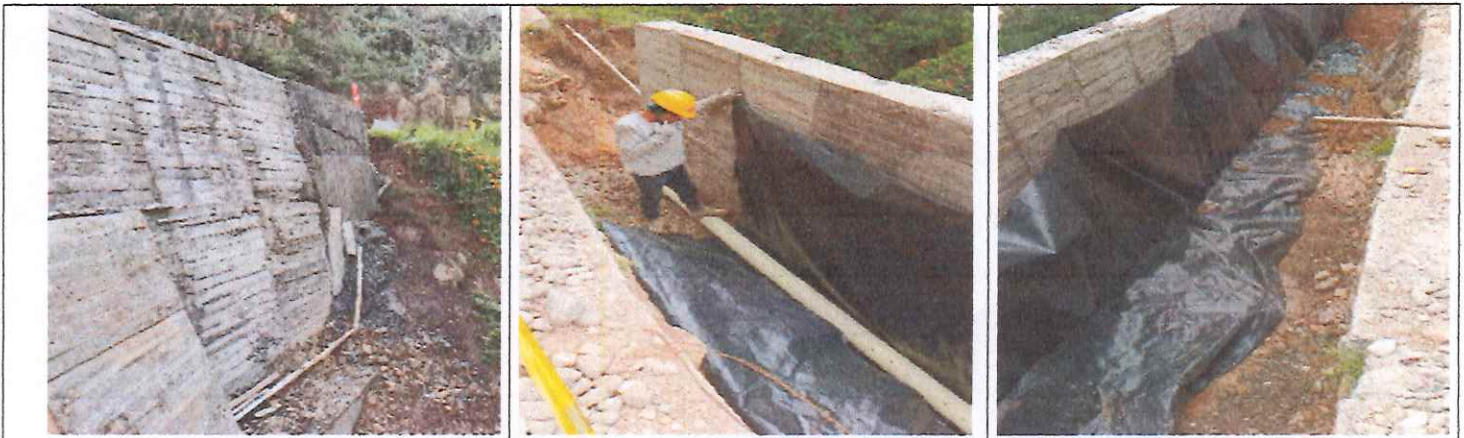
**CONCRETO DE MURO Y GEOTEXTIL**

En primera instancia, se realizó la instalación del geotextil en la cara posterior del muro, conforme a las indicaciones generales de diseño y a las buenas prácticas de ingeniería, con el fin de actuar como elemento separador y filtrante entre el material de relleno y el sistema de drenaje, evitando la migración de finos y la colmatación de los elementos drenantes.

- La instalación del geotextil en el trasdós del muro se realizó de manera adecuada, cumpliendo su función como elemento filtrante y separador, contribuyendo a la protección del sistema de drenaje y evitando la migración de finos hacia los elementos drenantes.

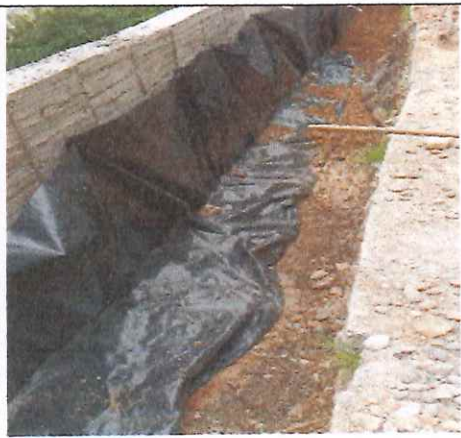
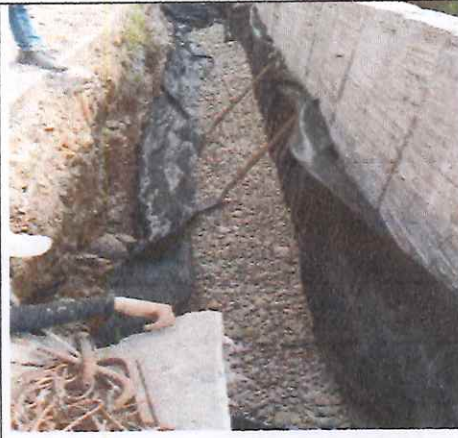
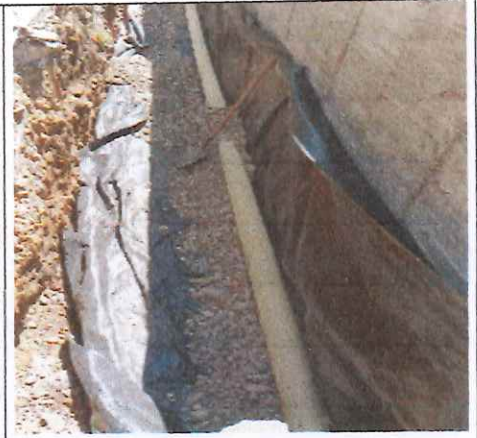
RELLENO EN GRAVA

Posteriormente, se ejecutó la instalación de la tubería de drenaje de seis pulgadas (6"), de acuerdo con lo establecido contractualmente. Esta tubería fue dispuesta en la base del trasdós del muro, garantizando la pendiente necesaria para la evacuación eficiente de las aguas infiltradas. Alrededor de la tubería se colocó material granular tipo gravilla, el cual cumple la función de filtro, permitiendo

el paso del agua y evitando el taponamiento de las perforaciones de la tubería, contribuyendo así a la correcta operación del sistema de drenaje.

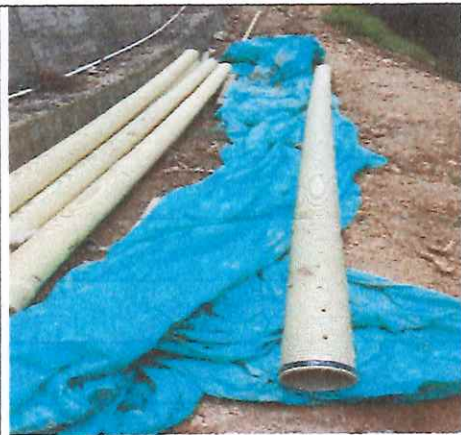
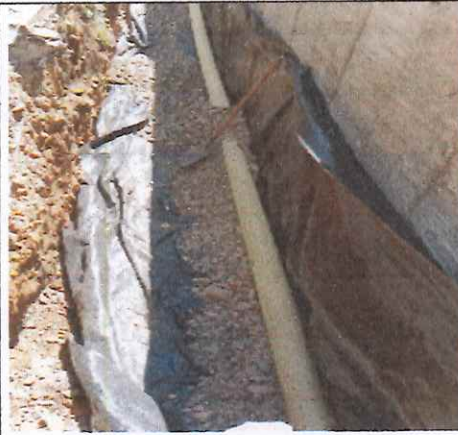
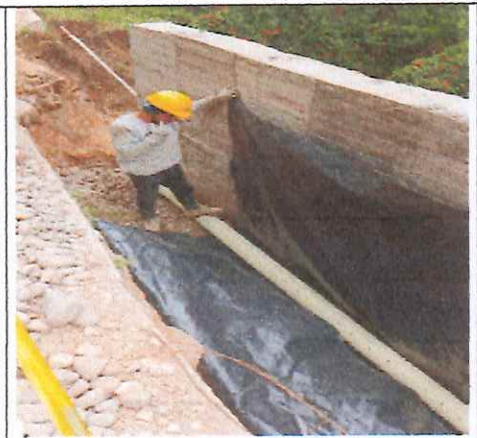
TUBO DE 6" – FILTRO

- El sistema de drenaje, conformado por tubería perforada de seis pulgadas (6") y material granular tipo gravilla, fue ejecutado de acuerdo con lo establecido contractualmente y bajo criterios técnicos aceptados, asegurando la correcta evacuación de aguas infiltradas y la disminución de presiones hidrostáticas sobre el muro.

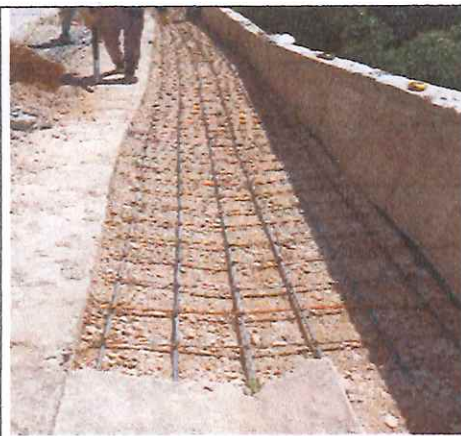
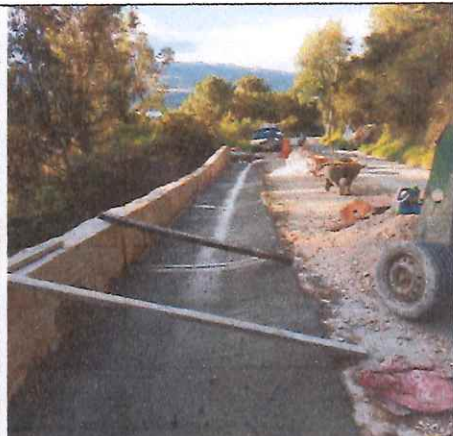
ACERO Y FUNDIDA DE CUNETETA

Seguidamente, se ejecutó la instalación del acero de refuerzo para la construcción de la cuneta, elemento que, al igual que otros componentes, no cuenta con diseños detallados expedidos por el municipio, razón por la cual su ejecución se realizó con base en criterios técnicos, experiencia constructiva y condiciones del sitio. Finalmente, se procedió a la fundida monolítica de la cuneta junto con un pequeño andén, logrando la integración estructural de estos elementos y garantizando la protección del recebo previamente instalado, así como la adecuada conducción de aguas y la funcionalidad del área intervenida.

- La construcción de la cuneta, ejecutada con acero de refuerzo e integrada de manera monolítica con un pequeño andén, contribuye a la adecuada conducción de aguas superficiales, protege el material de relleno instalado y mejora la funcionalidad del área intervenida.

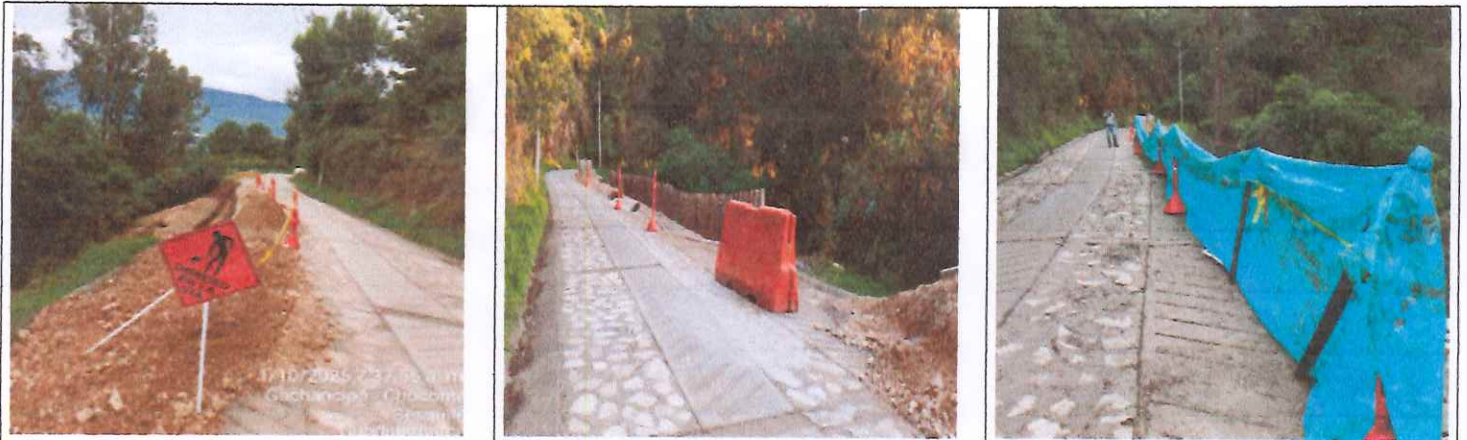
PLAN DE MANEJO AMBIENTAL Y SST

Durante la ejecución de las actividades constructivas sobre la vía terciaria en placa huella, se realizaron jornadas diarias de recolección de residuos y limpieza general, dando cumplimiento a las normas ambientales y de manejo adecuado de residuos sólidos establecidas por la autoridad competente.

Se garantizó el cumplimiento permanente de las medidas de seguridad vial y delimitación del área de trabajo, mediante la instalación de conos, cintas de demarcación y señalización preventiva visible (ver tabla Plan de manejo ambiental y sst), con el fin de advertir a los transeúntes y conductores sobre la presencia de personal y maquinaria en la zona de obra. Estas acciones contribuyeron a minimizar el riesgo de accidentes, especialmente considerando el tránsito frecuente de motocicletas, bicicletas y peatones por el sector.

Al finalizar cada jornada de fundida de concreto, se efectuó la recolección de los excedentes de material y el barrido minucioso de la vía, asegurando que no quedaran restos de concreto o agregados sobre la superficie de rodadura. Esta labor permitió mantener las condiciones de seguridad y limpieza, evitando posibles deslizamientos o caídas, así como la obstrucción de cunetas y la contaminación de los arroyos y drenajes naturales adyacentes.

Adicionalmente, se implementaron buenas prácticas de manejo ambiental, tales como el uso de recipientes para disposición temporal de residuos, la separación de materiales reciclables y la verificación del adecuado almacenamiento de insumos y herramientas. Estas acciones hacen parte del compromiso de la obra con la sostenibilidad, la seguridad vial y la protección del entorno.
