| ACTA DE COMITÉ | | |
| <b>NOMBRE DEL COMITÉ O DE LA REUNIÓN:</b><br><b>ADECUACIÓN TRAMPA DE GRASAS COMPLEJO SUR</b> | | |
| <b>OBJETIVO(S) DE LA REUNIÓN:</b><br>Revisión de dimensionamiento de la trampa de grasas | | |

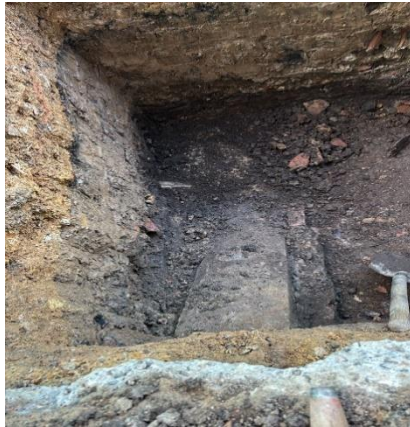
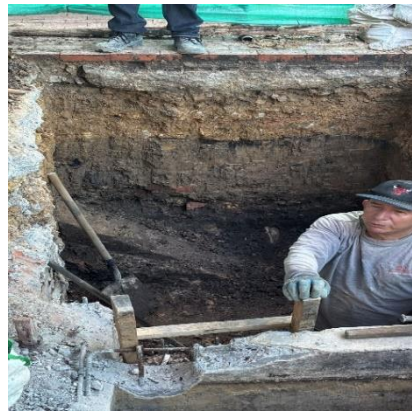
*Ilustración 1 cimentación*

| ACTA DE COMITÉ | | |
|---|---|---|
| <b>DESARROLLO DE LA REUNIÓN</b><br><br>En el marco de la ejecución del contrato de obra cuyo objeto es la adecuación de la trampa de grasas del Complejo Sur, se adelantaron las labores de excavaciones correspondientes al área destinada para la instalación de la trampa de grasas. Durante estas labores fueron identificadas condiciones no previstas lo cual afecta directamente la viabilidad del diseño original.<br><br>El contratista <b>INNOVA</b> informa que, durante la excavación del área destinada a la trampa de grasas, se encontraron diversos elementos estructurales y redes existentes que no estaban registradas en los planos del proyecto y que modifican sustancialmente las condiciones del diseño. Entre las principales afectaciones se destacan:<br><br><b>1. Elemento de cimentación no identificado</b> <ul style="list-style-type: none"><li>○ Ubicado aproximadamente a <b>1.50 m de profundidad</b>, limita el espacio horizontal disponible.</li><li>○ Este componente no aparece ya que no se cuentan con planos estructurales del complejo constituye un <b>imprevisto no atribuible al contratista</b>.</li></ul> | | |

El contratista **INNOVA** elaborará y presentará el rediseño de la trampa de grasas, ajustado a las dimensiones reales disponibles en el sitio.

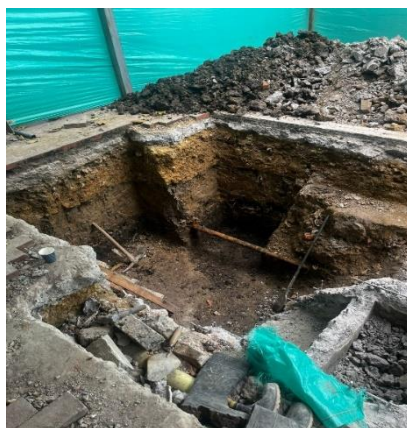
*Ilustración 2 Tubo de hierro galvanizado*

- Localizada en el costado sur de la excavación.
- Por su orientación y ubicación, se presume que corresponde a la **línea de conducción hacia el tanque de almacenamiento de agua del Complejo.**
- El tubo presenta **alto grado de corrosión**, lo cual desaconseja cualquier intervención localizada ya que implicaría el reemplazo completo del trazado, situación que es técnica y económicamente inviable para el alcance del presente contrato.

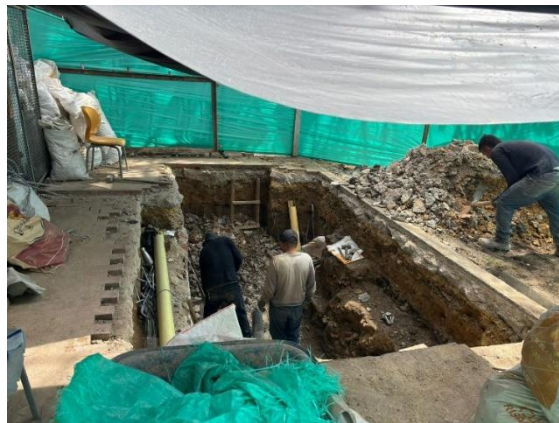
*Ilustración 4 área de trabajo útil*

- La existencia de la caja eléctrica activa en el costado occidental limita el incremento de las dimensiones laterales del diseño original, debido a las distancias reglamentarias de seguridad.

Tras la verificación conjunta entre la supervisión y Contratista, se establecieron las dimensiones máximas disponibles para la ubicación de la trampa de grasas, dadas las restricciones descritas:

- **Largo:** 4.00 m
- **Ancho:** 1.40 m
- **Altura útil:** 1.65 m

Estas medidas representan el **único espacio viable** dentro de las condiciones físicas encontradas en sitio.
