**MINISTERIO DE MINAS Y ENERGÍA- MME**  
**TRASLAPE CARTOGRÁFICO**  
**EQUIPO COMPONENTE AMBIENTAL**  
**Elaboró: Alejandro Moya**

**Análisis Cartográfico Polígono del Municipio de Leticia, Departamento del Amazonas**

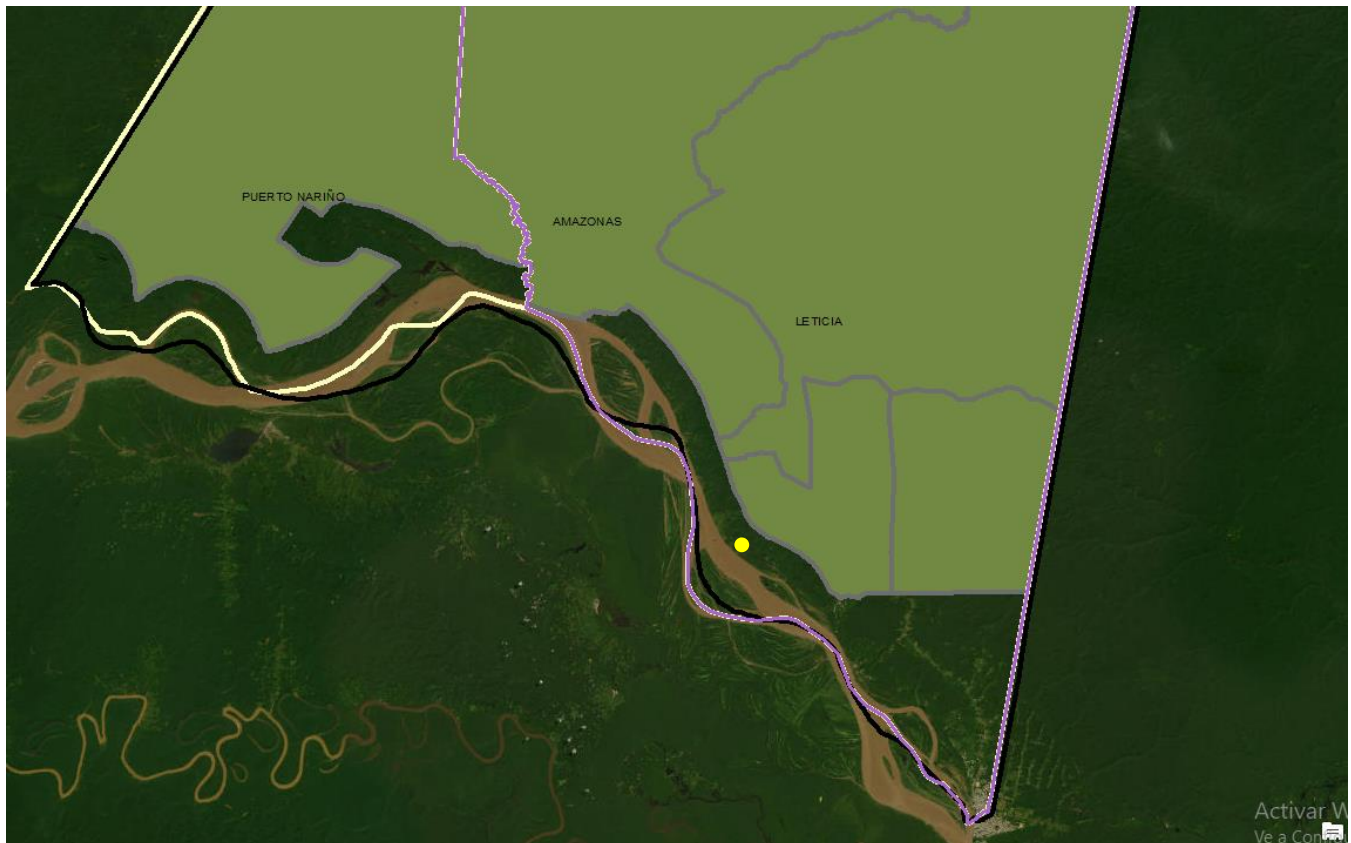
**Ley Segunda de 1959**

De acuerdo con el análisis geoespacial realizado en ArcGIS, mediante el cruce del polígono, con la capa oficial de Reservas Forestales Nacionales definidas por la Ley Segunda de 1959, se verifica que el área **“No”** se encuentra dentro estas zonas.

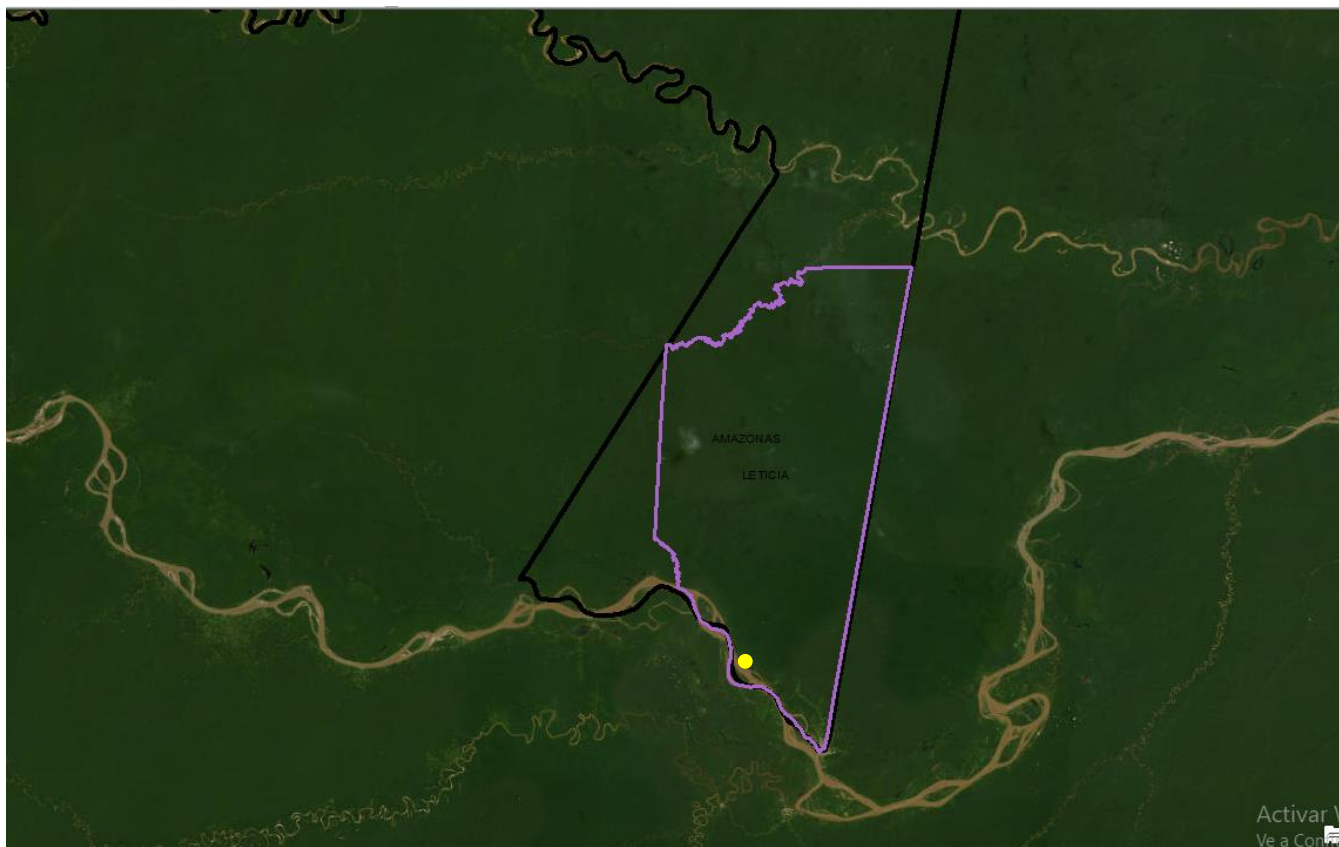
**Zonas de Reserva Campesina**

Al realizar el cruce geoespacial del polígono del proyecto con la capa oficial de Zonas de Reserva Campesina Constituidas, se verifica que el área destinada para el proyecto **“NO”** se encuentra dentro de la Zona de Reserva Campesina reconocida oficialmente por la Agencia Nacional de Tierras (ANT).

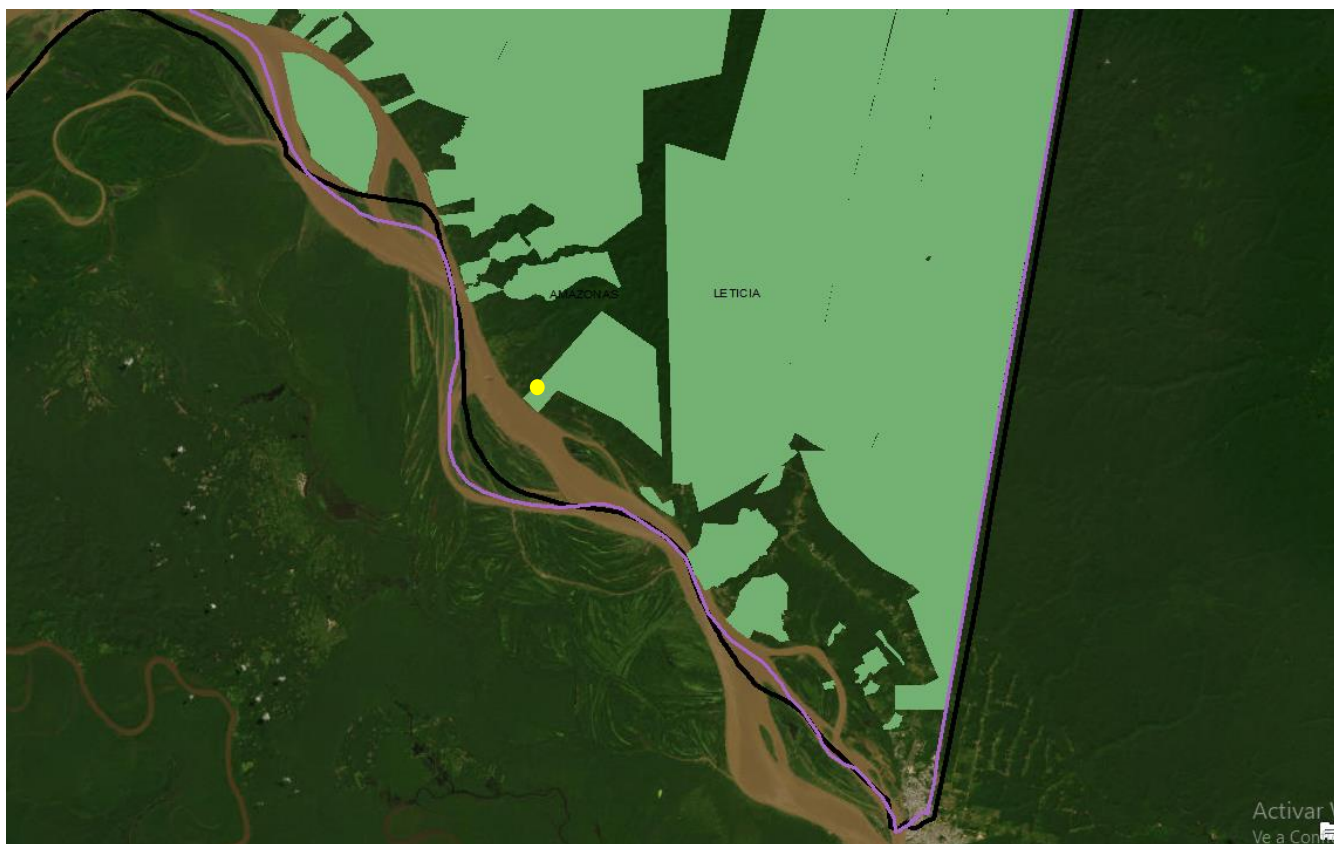
### Resguardo indígena

El polígono del proyecto “Si” **se encuentra en resguardo indígena formalizado**, según la cartografía oficial del Instituto Geográfico Agustín Codazzi (IGAC) y el Ministerio del Interior. Sin embargo, el proyecto tiene como finalidad beneficiar directamente a esa comunidad.

No obstante, el análisis cartográfico permitió identificar que el polígono del proyecto se ubica dentro del área de un resguardo indígena formalizado, de acuerdo con la cartografía oficial del IGAC y demás capas territoriales consultadas. Esta condición indica que el terreno pertenece a un territorio de propiedad colectiva, inalienable y protegido constitucionalmente, administrado bajo las normas, usos y costumbres de la comunidad indígena.

La ubicación del proyecto dentro del resguardo no constituye una restricción ambiental o normativa para su desarrollo; sin embargo, sí implica la necesidad de coordinar cualquier intervención con la autoridad tradicional del resguardo, garantizando el cumplimiento de los procesos de participación y consentimiento establecidos para los pueblos indígenas. En consecuencia, la ejecución del proyecto fotovoltaico deberá contar con la aprobación del Cabildo y llevarse a cabo bajo los principios de diálogo, consulta y respeto por la autonomía territorial de la comunidad.
