INFORME DE ACTIVIDADES DE SUPERVISIÓN

**CONTRATO DE OBRA No. 149-2025**

**ADECUACIÓN MENOR DE LA UNIDAD DE ATENCIÓN EN SALUD INZÁ DE LA ESE  
TIERRADENTRO**

**INFORME DE INTERVENTORÍA N° 04 Y FINAL**  
**PERIODO DEL 26 DE SEPTIEMBRE AL 08 DE NOVIEMBRE DE 2025**

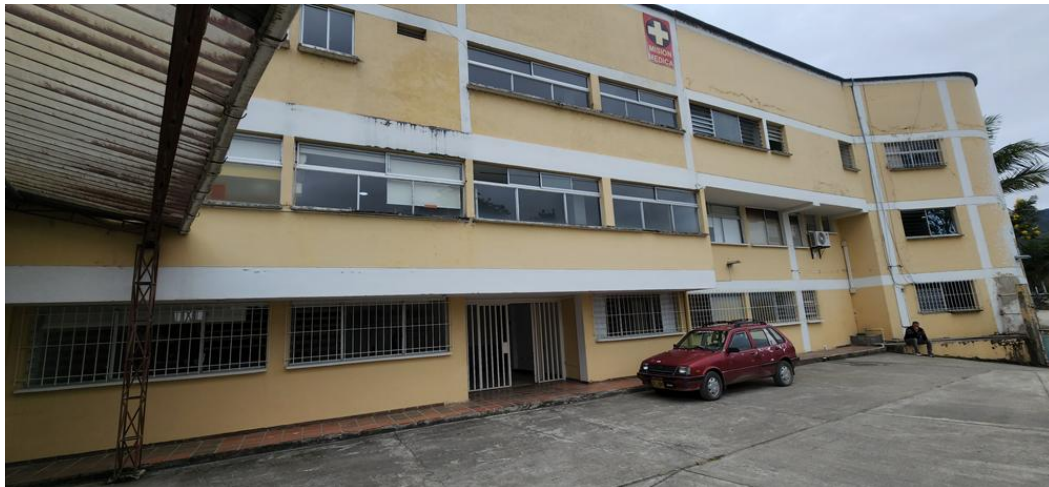
La E.S.E Tierradentro, punto de atención Inzá, evidencia deterioro en fachadas, mal estado de las pinturas, pisos en baldosa sin continuidad y fracturado, fallas numerosas en los enchapes de baños, grandes humedades en los cielos raso y paredes, goteras en cubierta de asbesto cemento, baterías sanitarias no funcionales.

*Ilustración 2. Estado actual fachada principal*

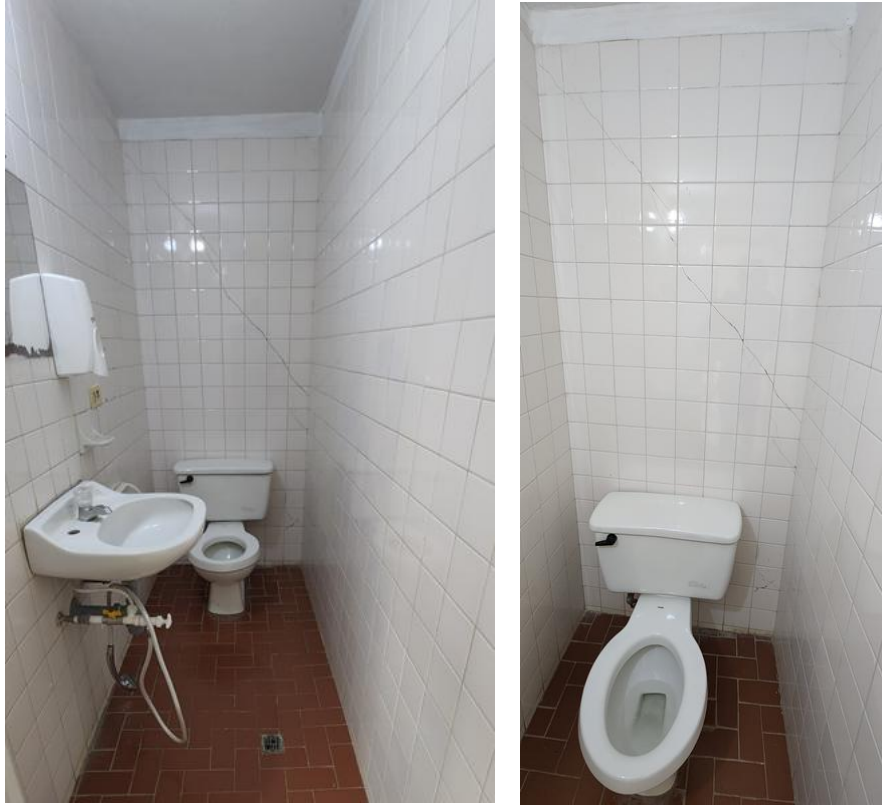
*Ilustración 4. Enchapes de baños fracturados*

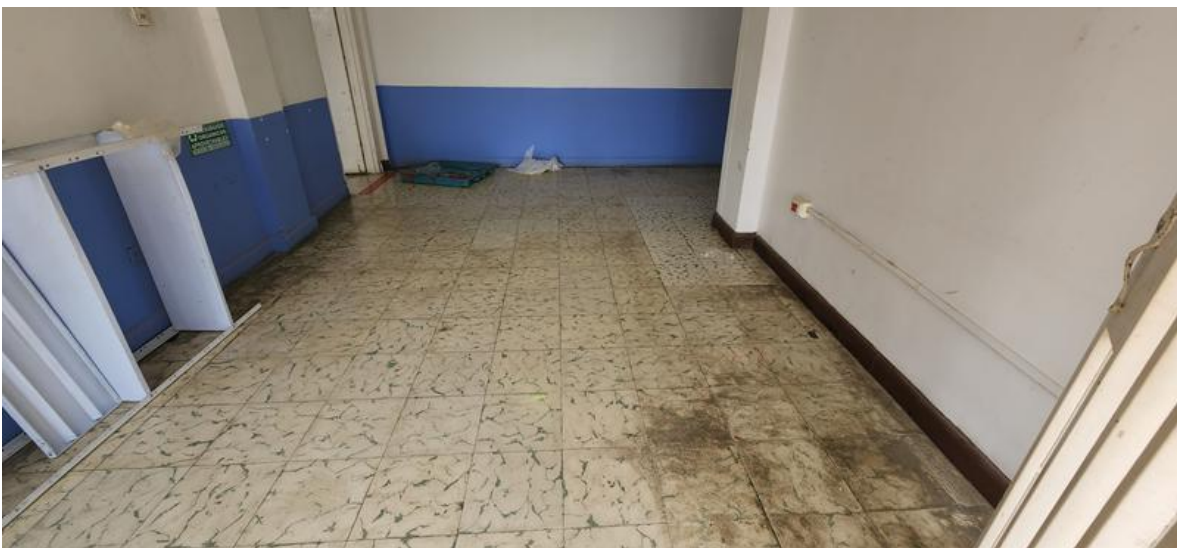
*Ilustración 5. Humedades en Pisos y Paredes*

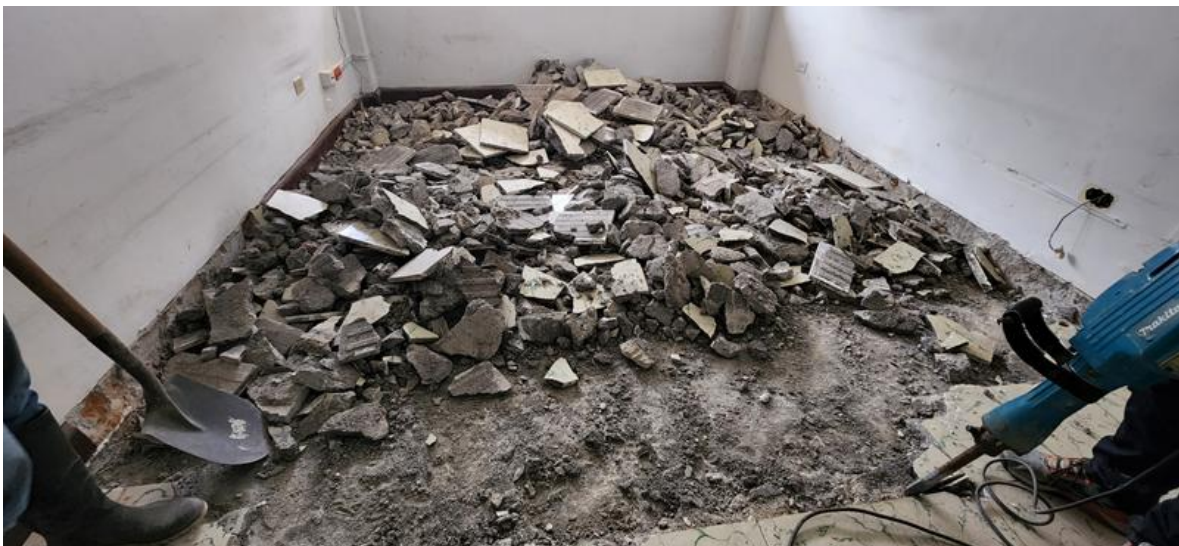
*Ilustración 6. Demolición de Pisos en mal estado*

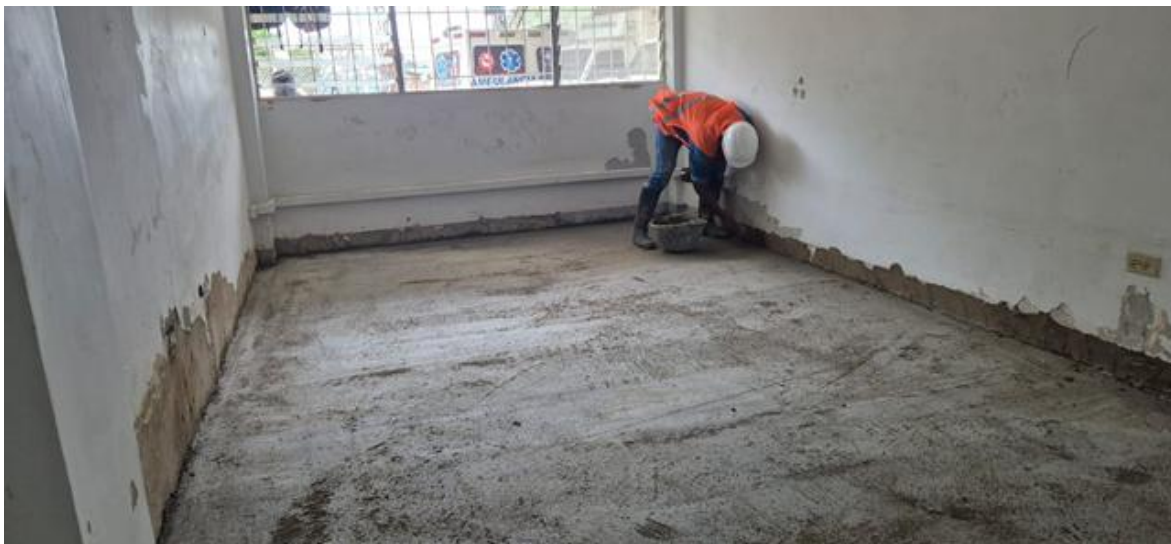
*Ilustración 8. Alistado de pisos*

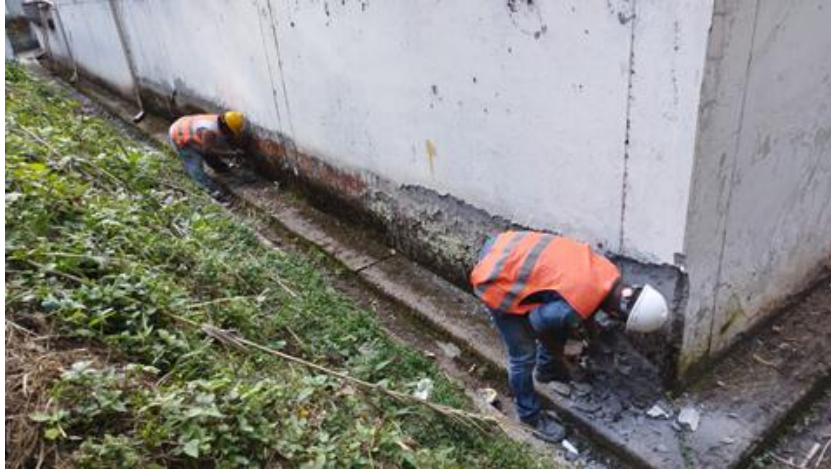
*Ilustración 6. Demolición de repellos en mal estado*

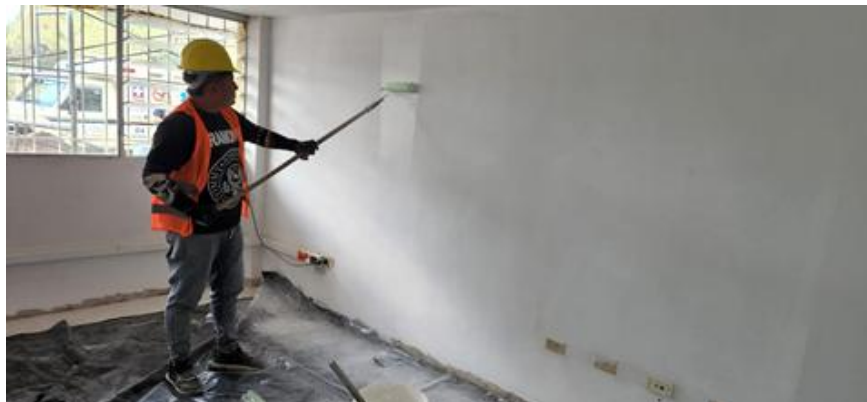
*Ilustración 8. Pintura de muros interiores*

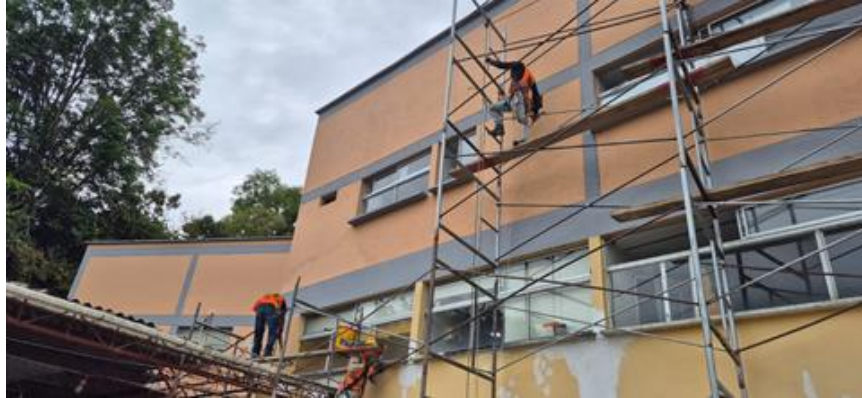
*Ilustración 9. Pintura de fachadas exteriores*

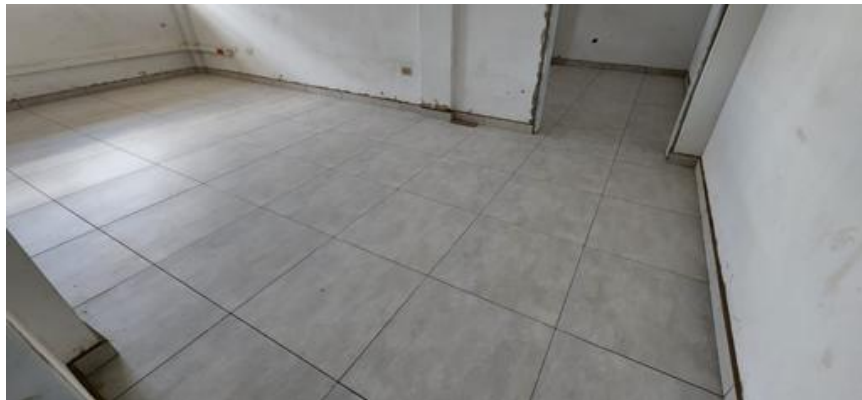
*Ilustración 10. Reposición de cerámica de piso 60 x 60 cms*

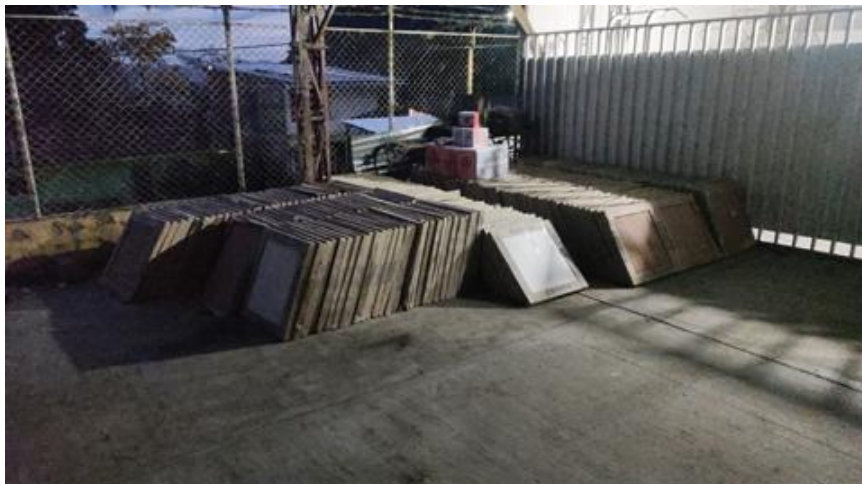
*Ilustración 11. Cerámica de piso 60 x 60 cms en bodega*

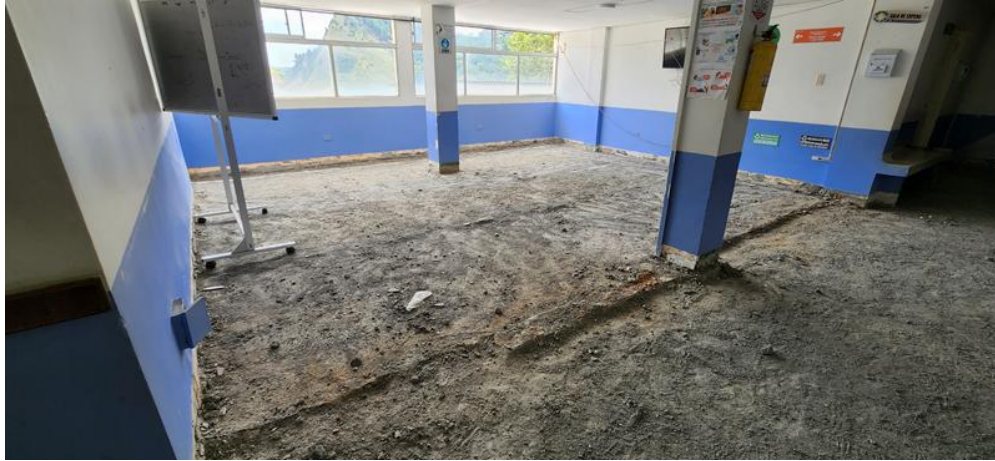
*Ilustración 6. Demolición de Pisos en Consulta Externa*

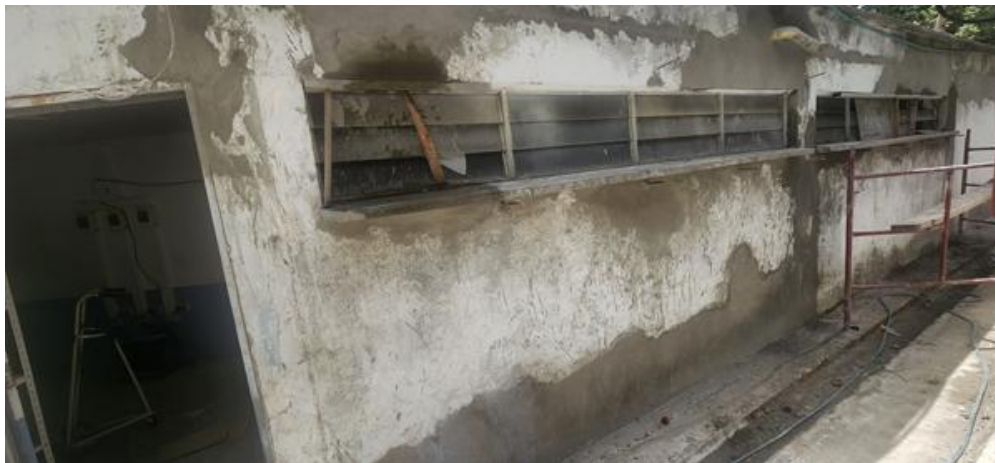
*Ilustración 7. Reposición de Repellos*

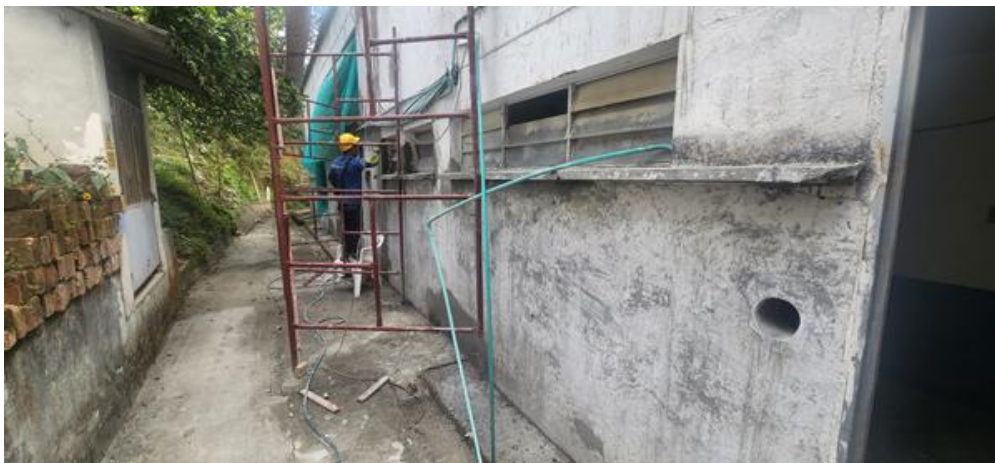
*Ilustración 8. Rasqueteo y lijada de pintura en mal estado*

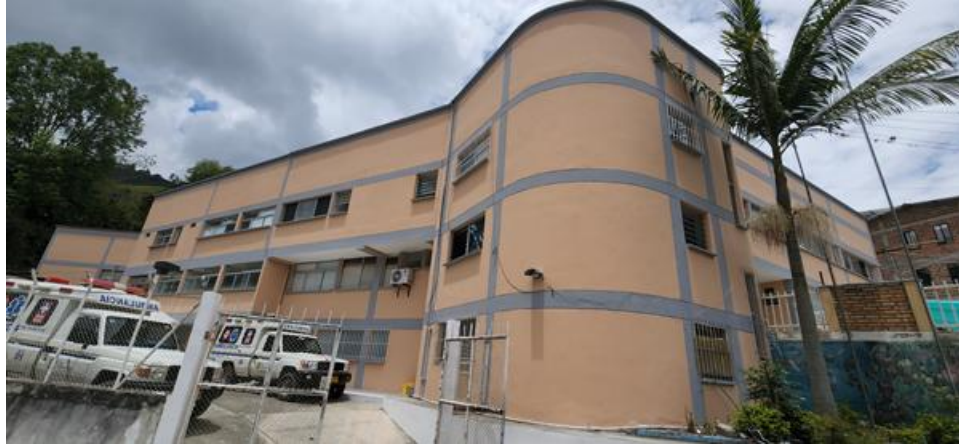
*Ilustración 9. Pintura de fachadas exteriores*

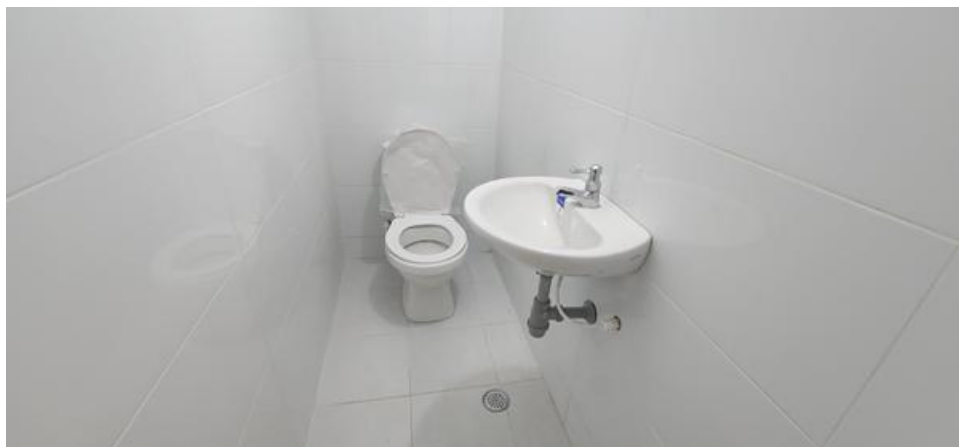
*Ilustración 11. Instalación de aparatos sanitarios*

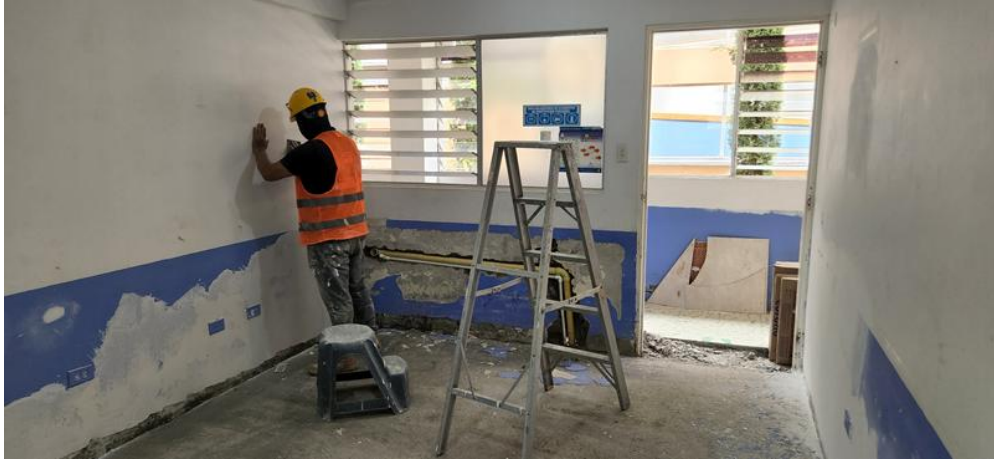
*Ilustración 7. Rasqueteo y lijada de pintura en mal estado*

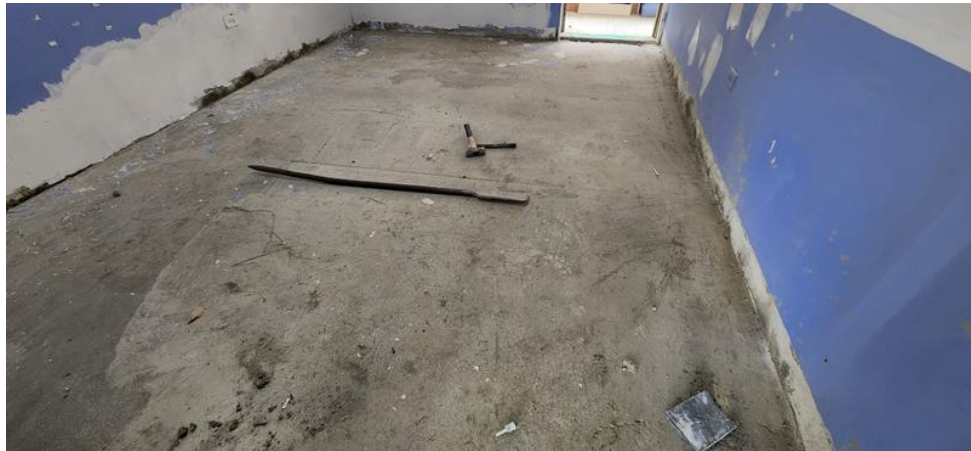
*Ilustración 8. Reparación de alisado*

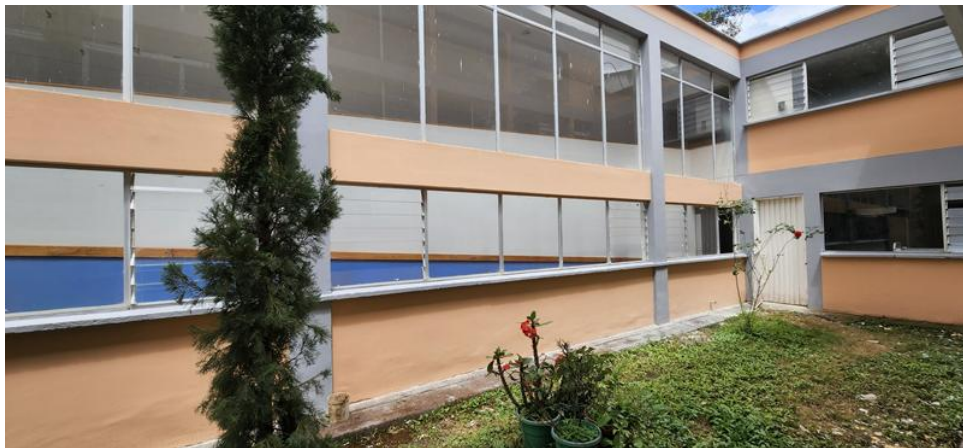
*Ilustración 9. Pintura de fachadas interiores*

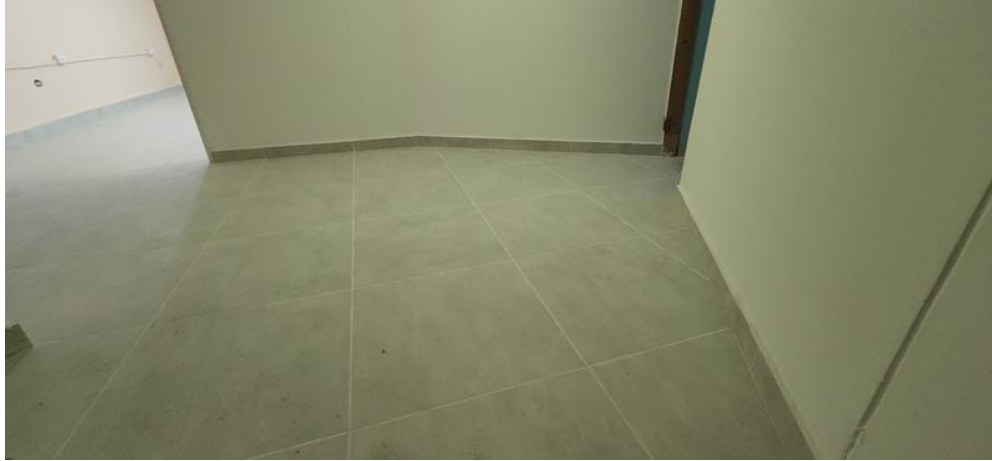
*Ilustración 10. Guarda Escoba en cerámica*

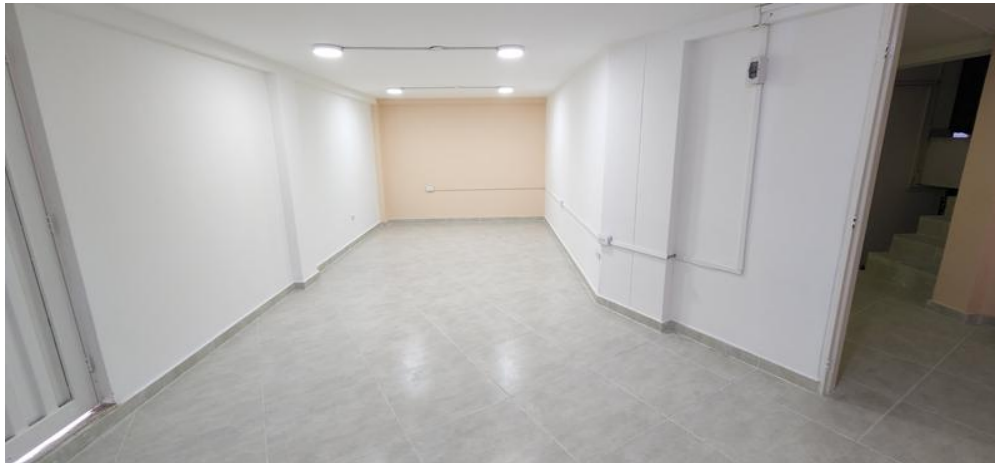
*Ilustración 11. Reposición de estuco y vinilo*

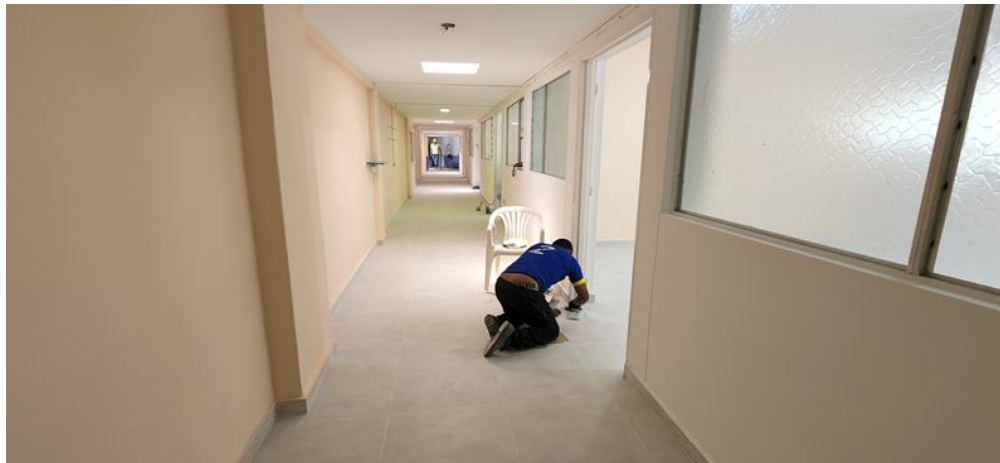
*Ilustración 12. Reposición de estuco y vinilo*

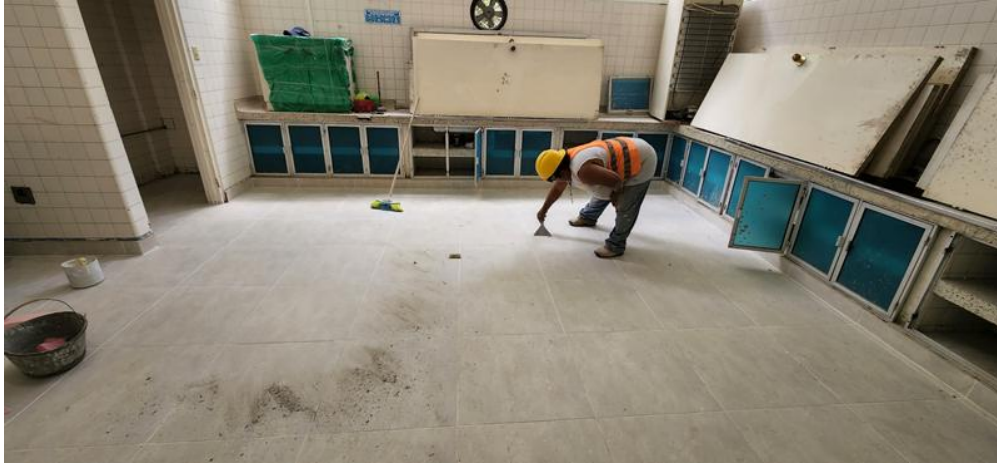
*Ilustración 13. Reposición de cerámica cocina*

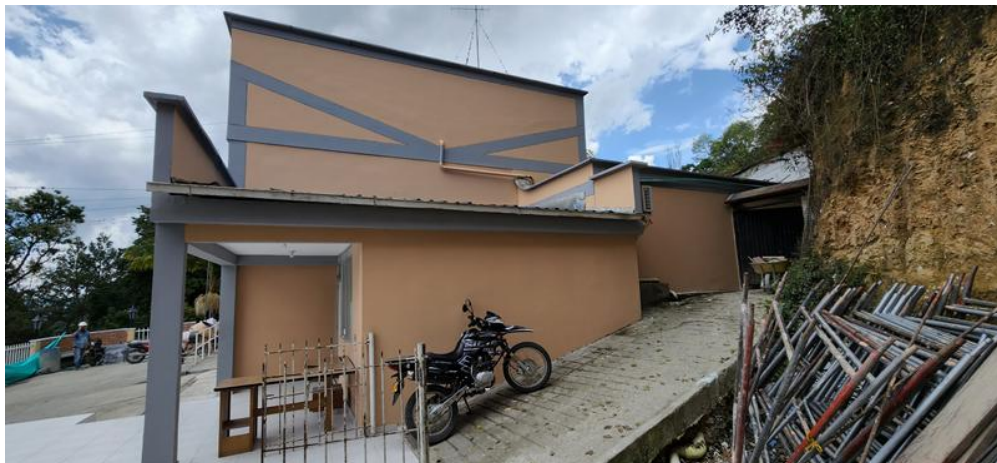
*Ilustración 14. Reposición de pintura fachada lateral*

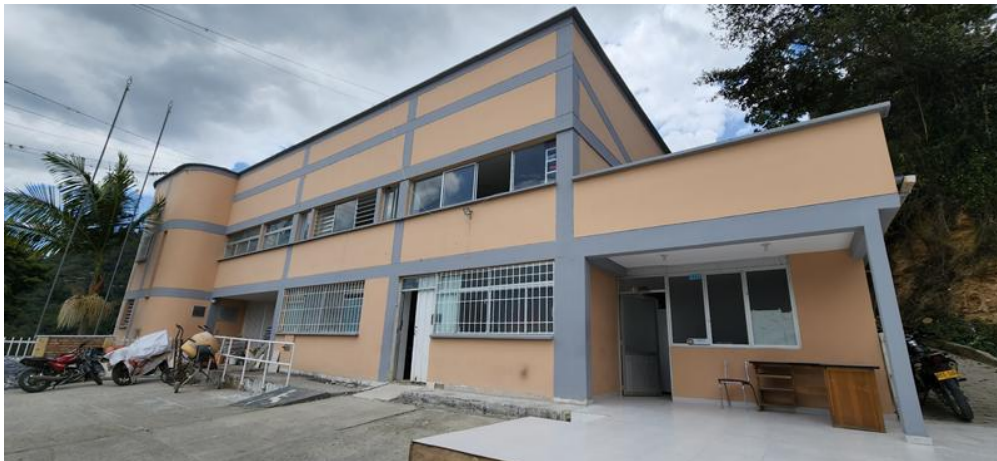
*Ilustración 15. Reposición de pintura fachada principal*
