## CONTRATO 222 DE 2025

**OBJETO: “CONTRATAR UN EXPERTO O FIRMA ESPECIALIZADA EN CONSERVACIÓN DEL PATRIMONIO CULTURAL INMUEBLE PARA LLEVAR A CABO UN ESTUDIO DE VALORACIÓN Y MEMORIA DESCRIPTIVA PARA EL HOSPITAL MILITAR CENTRAL EN LA CIUDAD DE BOGOTÁ, INMUEBLE DECLARADO BIEN DE INTERÉS CULTURAL”.**

### **ESTUDIO DE VALORACIÓN PATRIMONIAL HOSPITAL MILITAR CENTRAL CONTRATO**

**CONSTRUTORA AICOSS SAS**

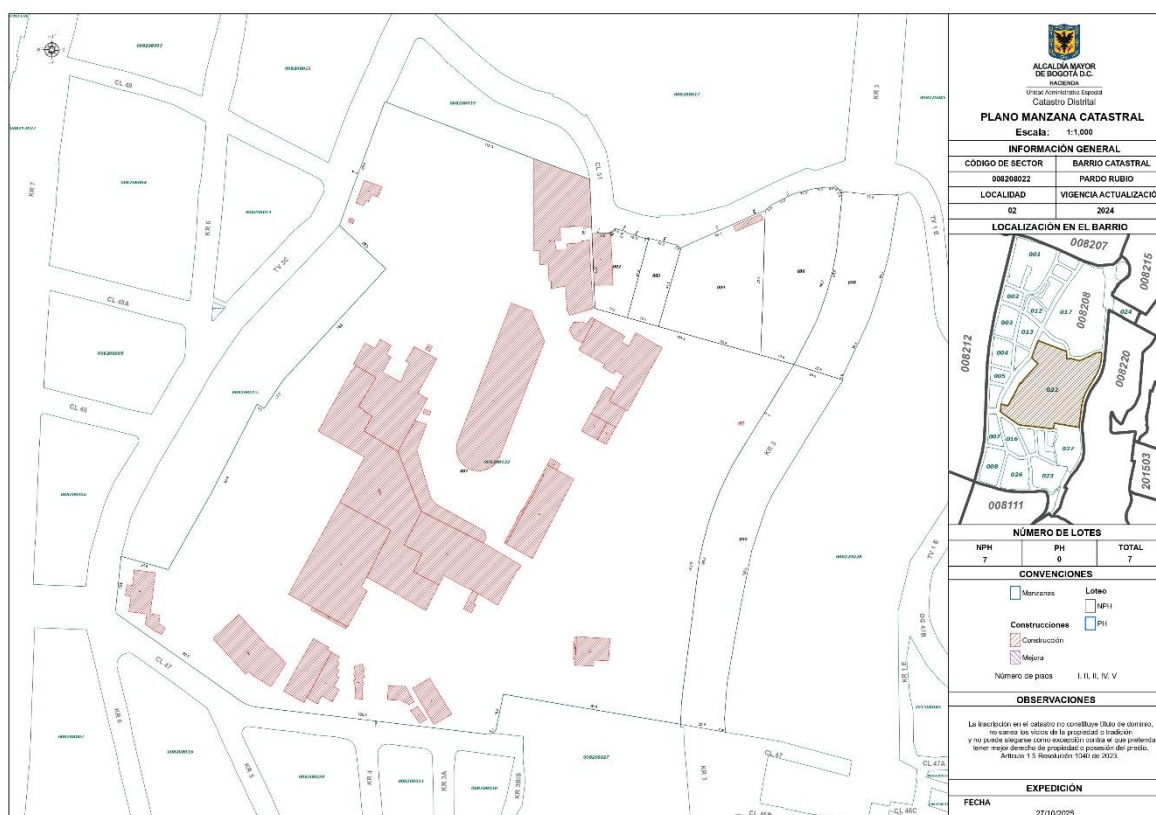
Figura 2. Manzana Catastral Hospital Militar Central 2025. Fuente: Planoteca Catastro Distrital. (Anexo 1. Manzana catastral Hospital Militar Central).

El plano muestra la manzana catastral 008208022, ubicada en el barrio Pardo Rubio de la localidad de Chapinero, en Bogotá D.C. Elaborado por la Unidad Administrativa Especial de Catastro Distrital, este documento representa los límites, lotes y edificaciones que conforman el predio del Hospital Militar Central. A una escala de 1:1.000, se identifican siete lotes y las principales construcciones del complejo hospitalario, destacadas en color rojo. El recuadro lateral indica la localización del predio dentro del sector catastral, así como la simbología de manzanas, lotes y edificaciones. Expedido el 27 de octubre de 2025, con vigencia de actualización 2024, el plano constituye un instrumento técnico clave para la gestión urbana, el control predial y la planeación territorial del área.

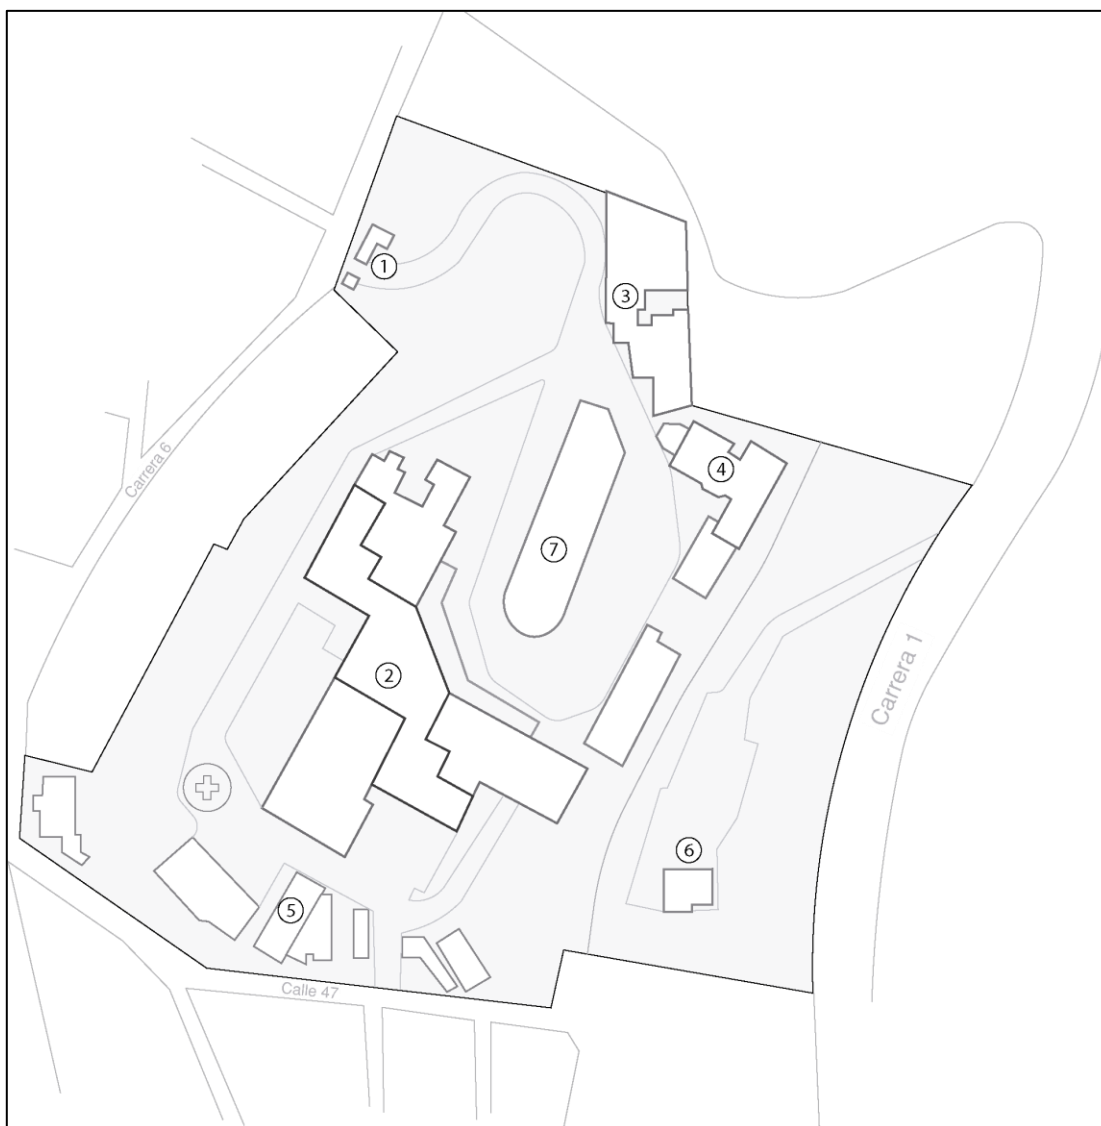
Figura 3. Localización de edificaciones. Fuente: Elaboración propia.

Se identificaron las siguientes zonas y/o conjunto de construcciones principales en el bien inmueble:

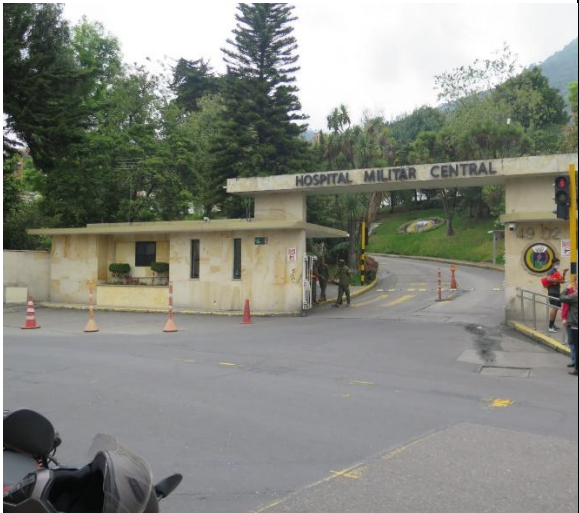
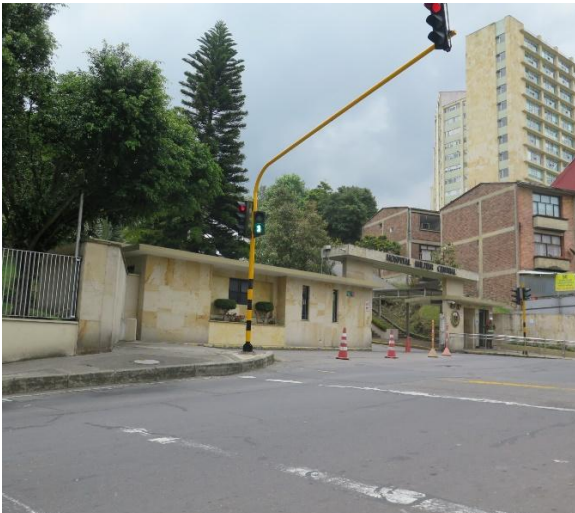
| 1. Guardia. (1-5). Portería de la Carrera 6 | |
|---|---|
| <p>Edificio de un solo nivel que cumple la función de portería del hospital, ubicado sobre la Carrera 6. Está conformado por un bloque cubierto que alberga cuatro espacios destinados al uso del personal de guardia, entre ellos un baño con ducha y una sala que opera como caseta de vigilancia. Dos pórticos delimitan los accesos principales al hospital, tanto peatonal como vehicular. La edificación presenta leves signos de deterioro, evidentes en algunos desprendimientos de los acabados en piedra, probablemente ocasionados por impactos accidentales. La portería se encuentra articulada al cerramiento perimetral mediante un muro de gran altura.</p> | |

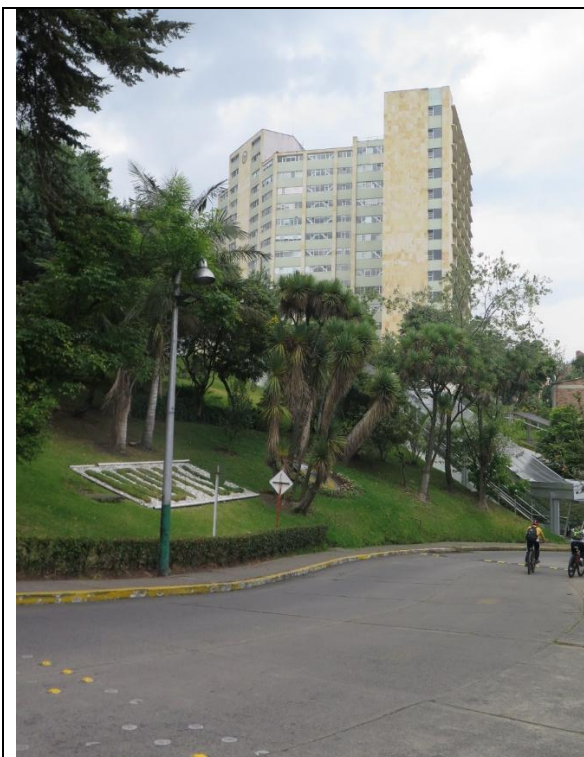
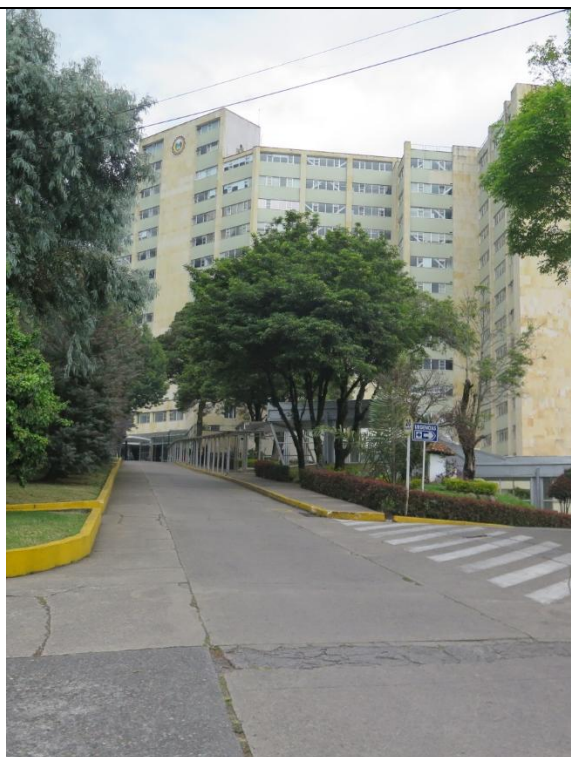
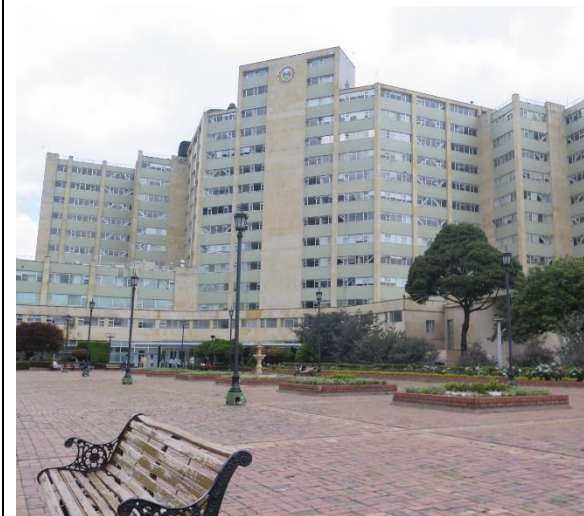
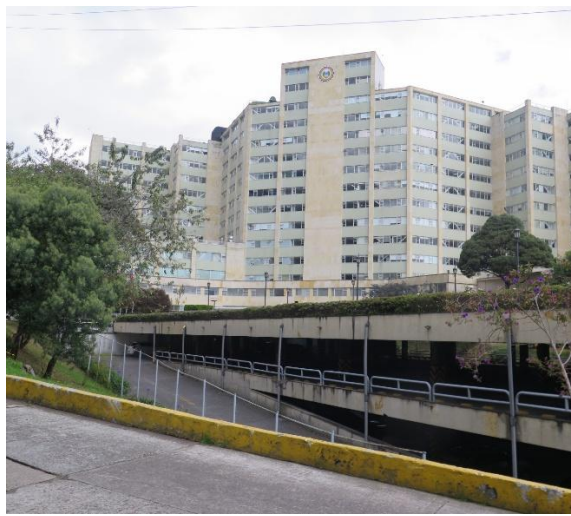
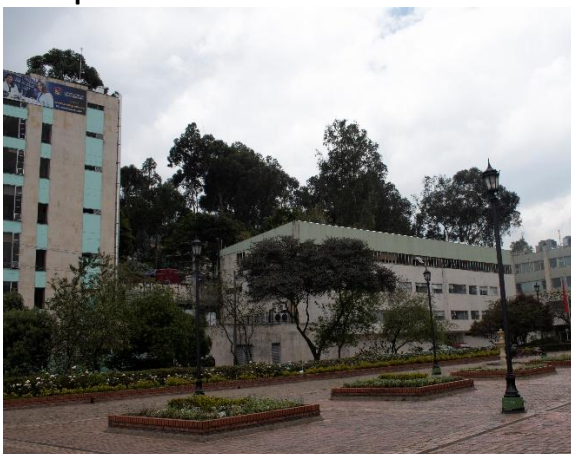
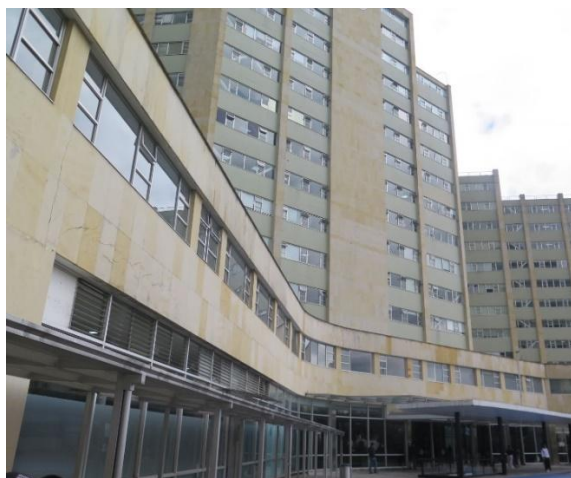
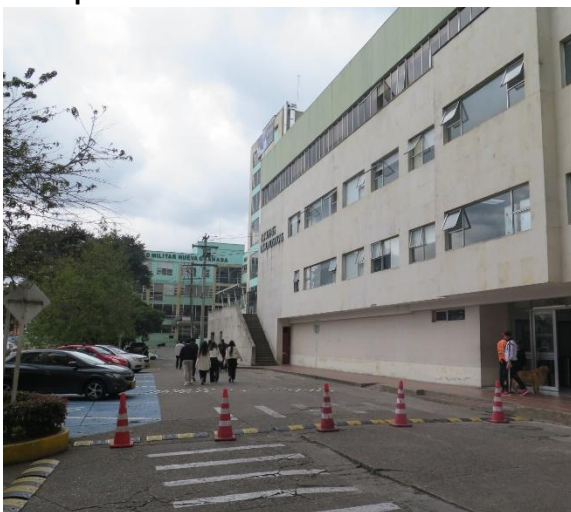
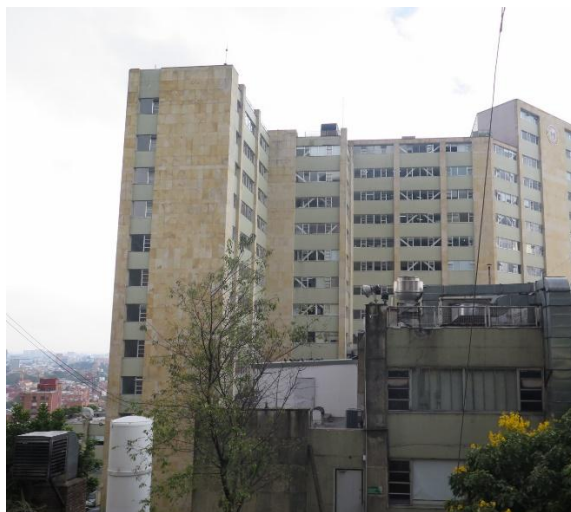
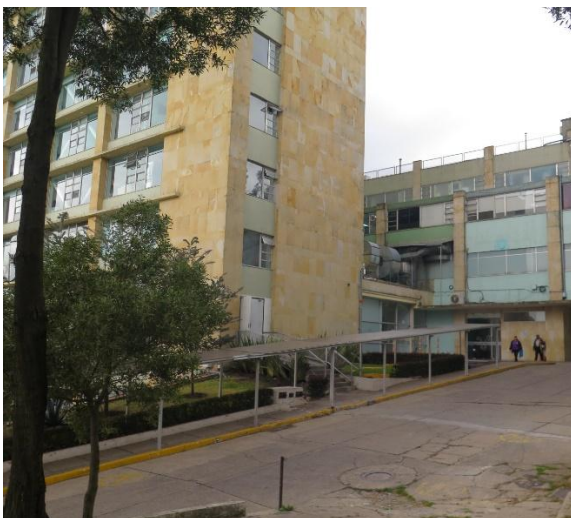
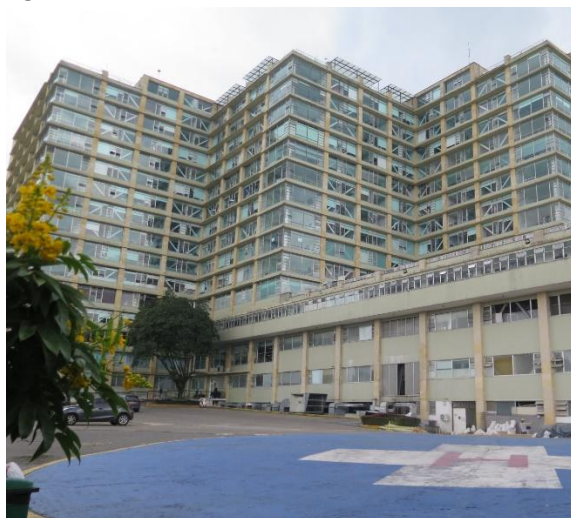
## 2. Hospital Militar. (6-15)

Edificio principal del conjunto, conformado por doce pisos útiles destinados a las funciones hospitalarias, un nivel complementario y otro técnico que alberga la sala de máquinas de los ascensores. Puede clasificarse dentro de la tipología **torre-plataforma**, dado que los primeros niveles ocupan una huella más amplia y, a partir del quinto piso, adopta una configuración de planta tipo. Su orientación permite una adecuada iluminación natural en todas las fachadas a lo largo del día.

El hospital cuenta con un bloque de especialidades añadido posteriormente, independiente del volumen principal pero conectado a este mediante circulación directa.

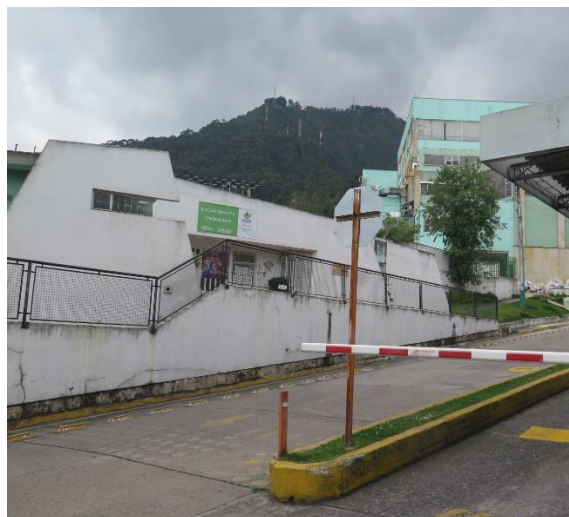
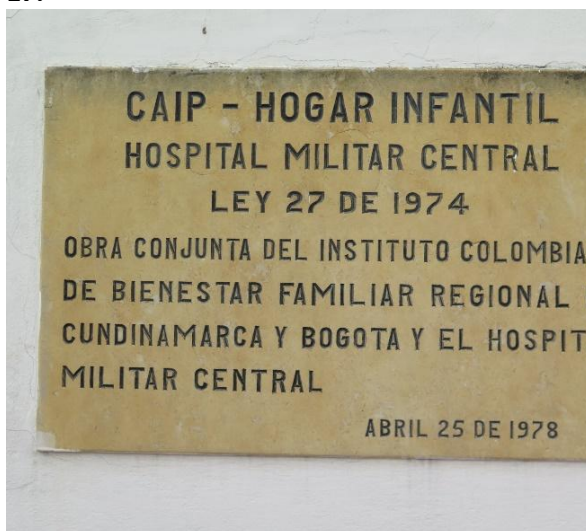
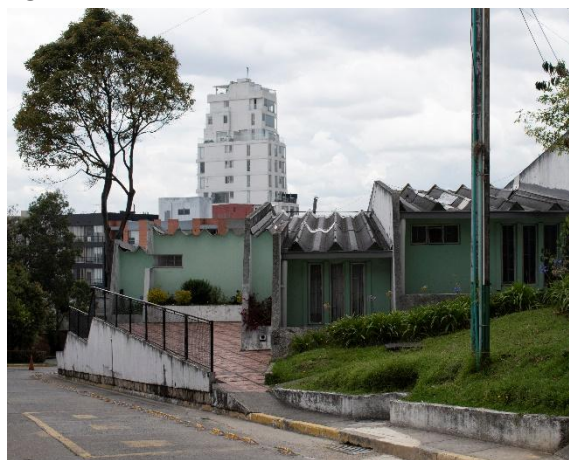
### 3. Hogar Infantil “Chiquilines” (15-18)

Edificio construido en 1978 con Bienestar Familiar, posterior a la mayoría de las edificaciones del hospital. Se ubica a un costado de la vía, contiguo a la Universidad Militar. Por lo observado desde el exterior, cuenta únicamente con un nivel y presenta un diseño que difiere del resto del conjunto, caracterizado principalmente por el uso de muros portantes con remates diagonales.

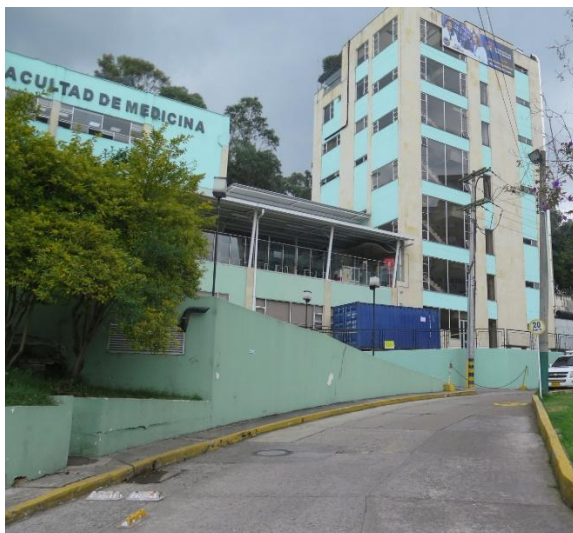
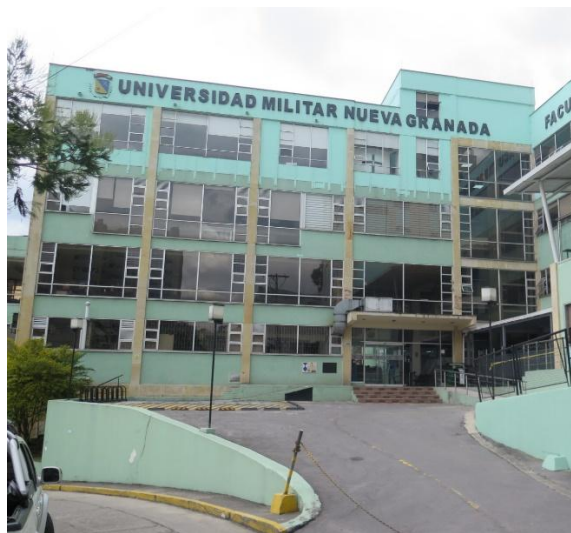
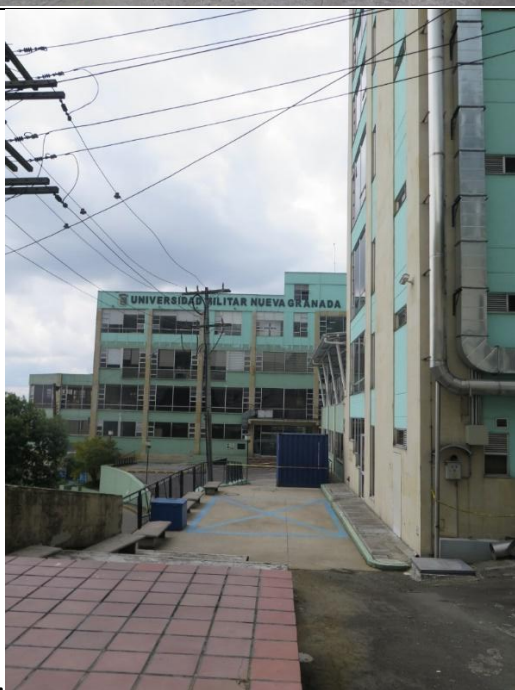
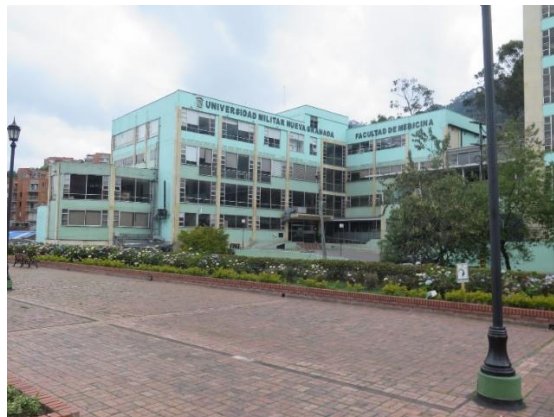
### 4. Universidad Militar Nueva Granada. (19-22)

Edificio destinado a la Facultad de Medicina de la Universidad Militar Nueva Granada. Está conformado por un bloque de cuatro pisos dispuesto en forma de “L” que define el acceso principal, una torre de siete niveles y un volumen de dos pisos que conecta ambos cuerpos, posiblemente destinado a la cafetería de la facultad. A pesar de ser uno de los edificios proyectados desde la etapa inicial del conjunto, no presenta signos de deterioro más allá de aspectos estéticos menores. La facultad cuenta con un acceso vehicular desde la calle 51, añadido posteriormente y aparentemente destinado a uso de servicio.

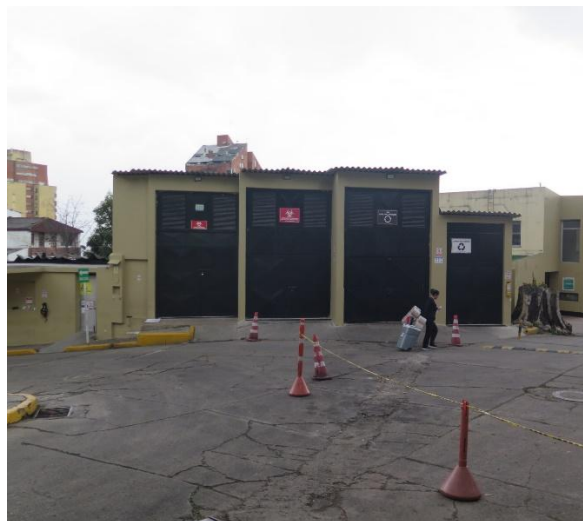
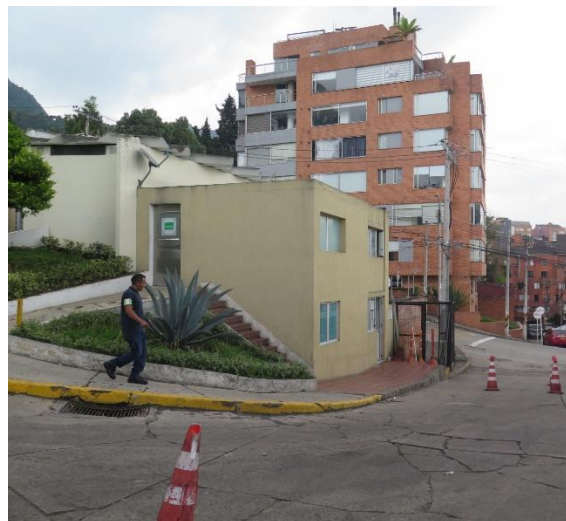
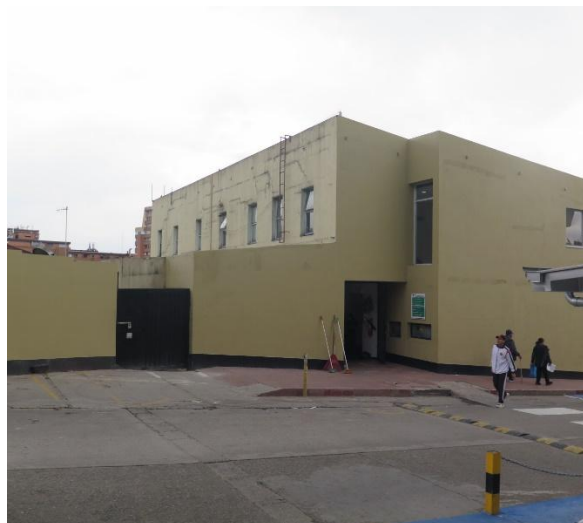
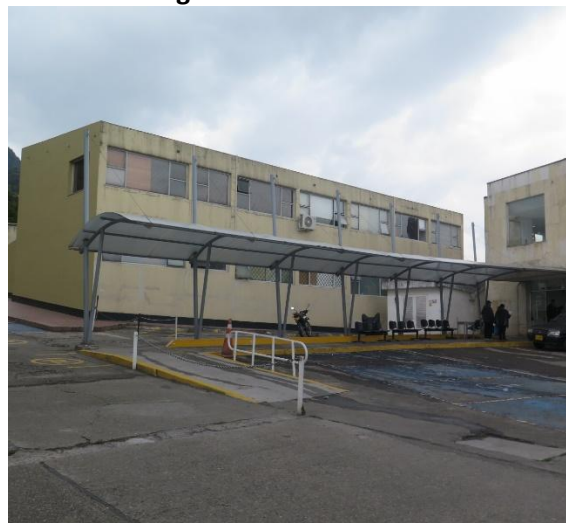
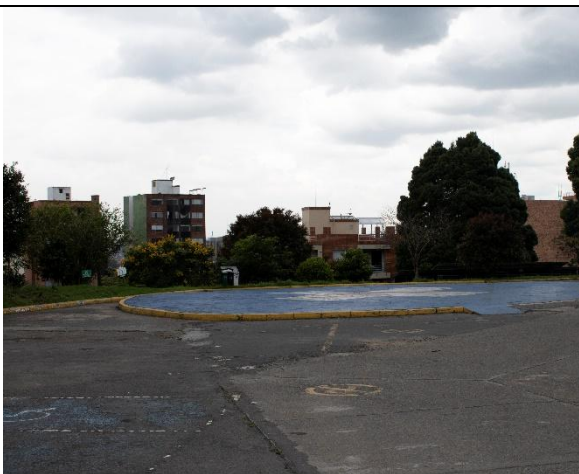
### 5. Servicios Auxiliares. (23-27)

Entendido como un conjunto de edificaciones de pequeña escala, este sector se ubica en la parte posterior del hospital, hacia la calle 47. Los edificios tienen entre 1 y 2 pisos de altura. A excepción del bloque de mantenimiento y, posiblemente, de la portería, los edificios que conforman este subconjunto fueron construidos con posterioridad al resto del complejo. En el pasado, el área estaba ocupada por instalaciones que, aunque en su momento resultaban esenciales para el funcionamiento del hospital —como la conejera y los laboratorios de experimentación—, perdieron su pertinencia con el paso del tiempo. En esta misma zona se encuentra el helipuerto del hospital, próximo a los parqueaderos y al acceso de urgencias.

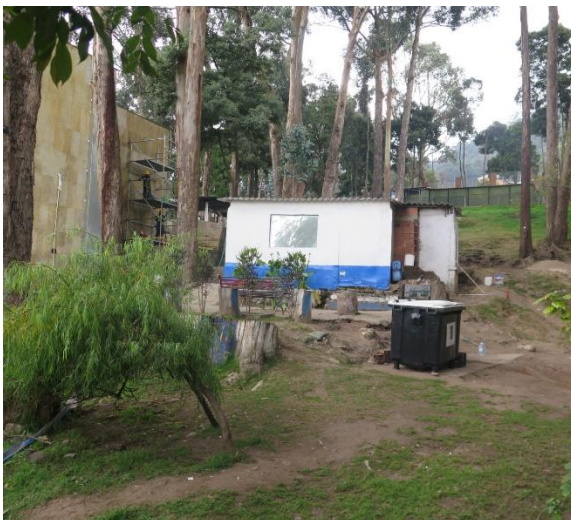
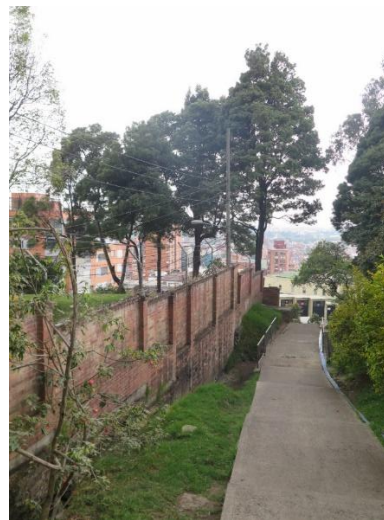
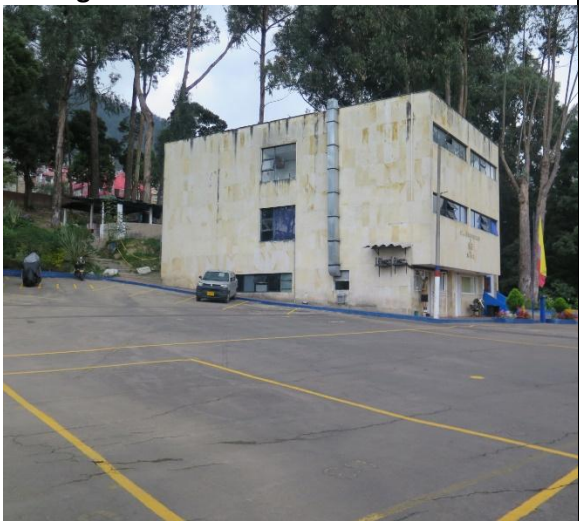
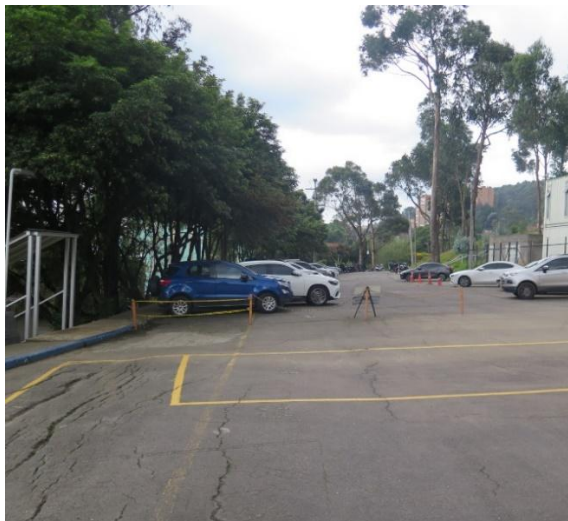
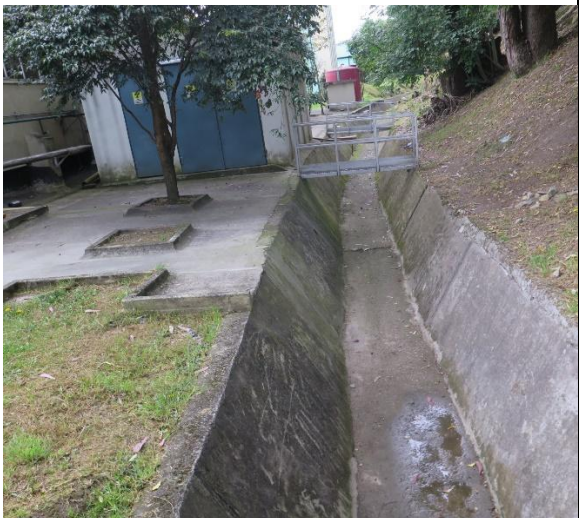
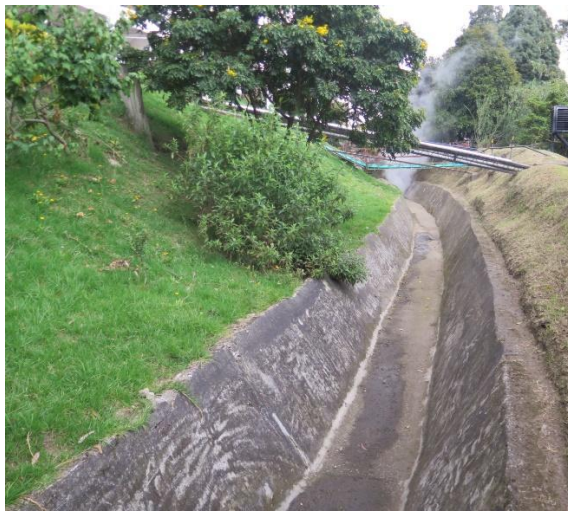
#### 6. Oficina de seguridad y Canal Cataluña (28-32)

Espacio ubicado en la parte posterior del hospital, hacia la Avenida Circunvalar, donde se encuentra un parqueadero, presumiblemente destinado al uso exclusivo del personal de la institución y con acceso directo desde dicha vía. Esta zona se encuentra separada del resto del hospital por el canal Cataluña, un pequeño cauce de agua que atraviesa el predio de norte a sur, motivo por el cual existen varios puentes que permiten la conexión entre ambos sectores. En este sector también se localiza la oficina de seguridad del hospital, un edificio independiente de tres niveles, construido posteriormente al resto del conjunto.

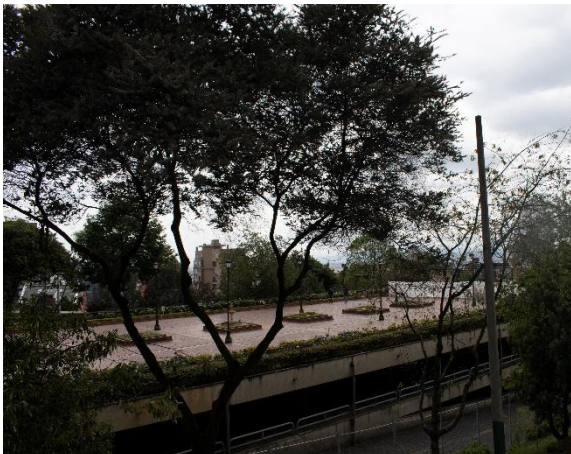
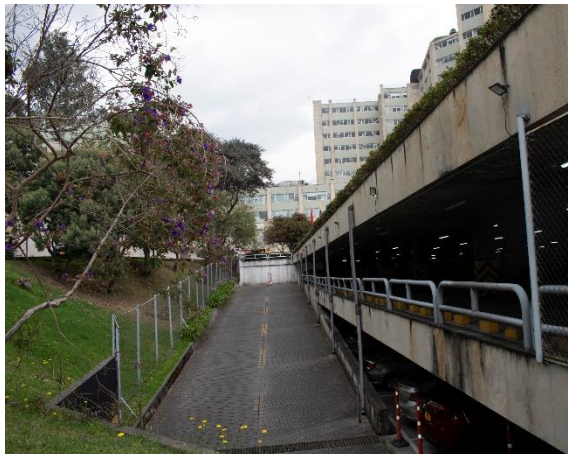
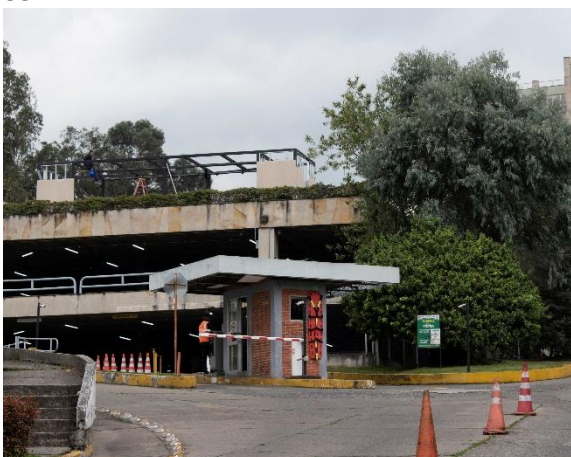
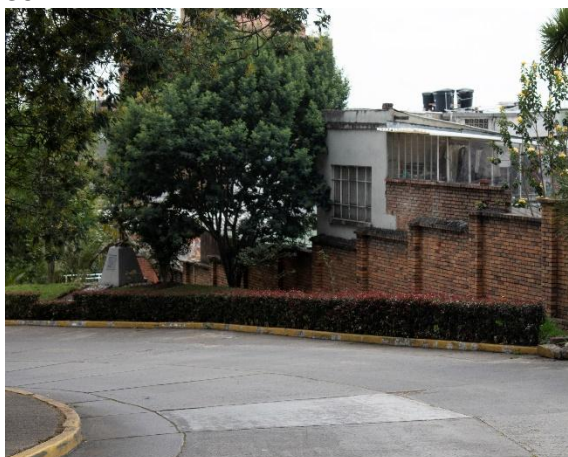
**7. Parqueadero. (33-36)**

Estructura de tres niveles, construida con posterioridad al resto del conjunto. Los dos primeros niveles funcionan como parqueadero público, mientras que el nivel superior actúa como una plataforma de uso público, concebida como una amplia plaza con jardineras y bancas. Esta se encuentra separada del acceso principal del hospital por una vía interna de circulación.

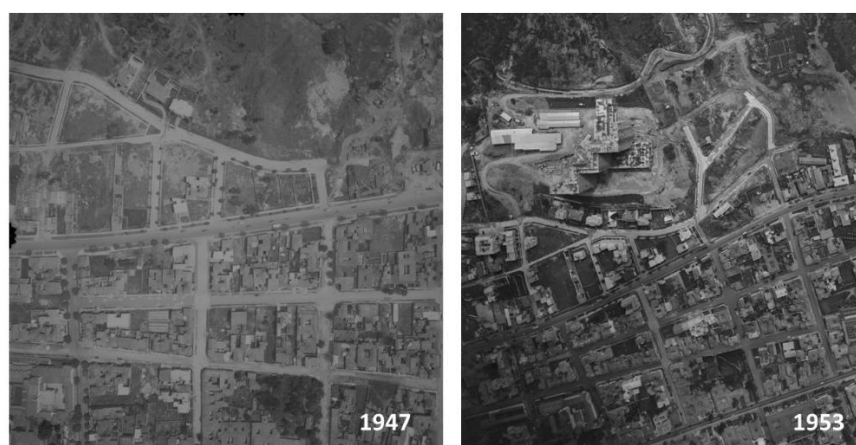
Figura 9. Configuración de manzana. Tomas parciales aerofotografías: 1947 y 1953. Fuente: IGAC. Vuelo B38-711 y C673-13

Las aerofotografías de 1947 y 1953 permiten observar el cambio radical del área destinada al proyecto.

En 1947, el terreno aún no había sido intervenido: el sector mostraba escasa urbanización, con lotes amplios y caminos rurales. Las manzanas eran fragmentarias, predominaban los espacios abiertos y el entorno conservaba un carácter predominantemente agrícola. Para 1953, el panorama había cambiado notablemente. El Hospital Militar Central ya estaba en etapa avanzada de construcción, con un trazado claro y un volumen de gran escala que contrastaba con las edificaciones bajas del entorno. Las vías principales, en especial las Calles 47, 48 y 49, comenzaban a consolidarse, articulando la conectividad con Chapinero.

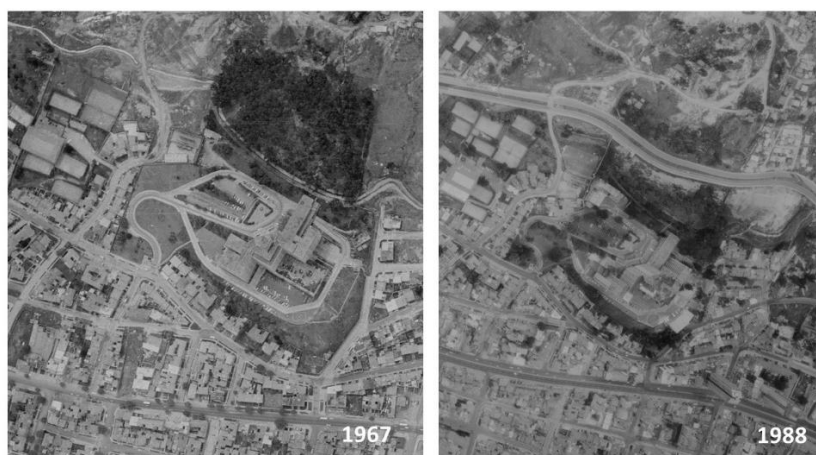
Figura 10. Configuración de manzana. Tomas parciales aerofotografías: 1967 y 1988. Fuente: IGAC. Vuelo C1202-30 y C2367-22

En la aerofotografía de 1967, el hospital aparece completamente terminado, rodeado por amplias zonas libres y un entorno aún con baja densidad edificatoria. El predio se percibe como un complejo autónomo, con accesos definidos, áreas verdes y una relación directa con la topografía natural.

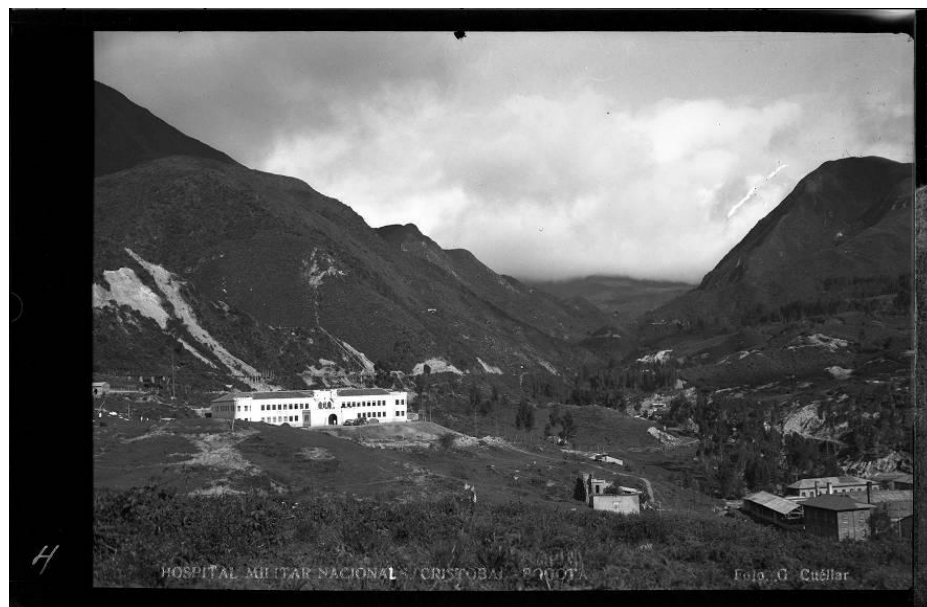
Fotografía 14. Gumersindo Cuéllar Jiménez, "Hospital Militar Nacional. San Cristóbal", Bogotá (Colombia):-, 1937. Consultado en línea en la Biblioteca Digital de Bogotá (<https://www.bibliotecadigitaldebogota.gov.co/resources/2091246/>), el día 2025-11-03.

La imagen tomada por Gumersindo Cuéllar Jiménez en 1937 documenta el carácter monumental del edificio, aislado en medio de las montañas orientales. Su volumetría blanca y rotunda encarna el ideal higienista y racionalista: ventilación cruzada, iluminación natural y aislamiento respecto al centro urbano. El hospital se convirtió en símbolo del progreso estatal y de la disciplina militar, donde la arquitectura expresaba orden, eficiencia y control sanitario.

El lenguaje formal responde al racionalismo funcional de los años treinta: líneas limpias, amplias ventanas y fachadas desprovistas de ornamentación superflua. La blancura del volumen refuerza los valores de higiene, modernidad y pureza, mientras que la simetría transmite estabilidad institucional.

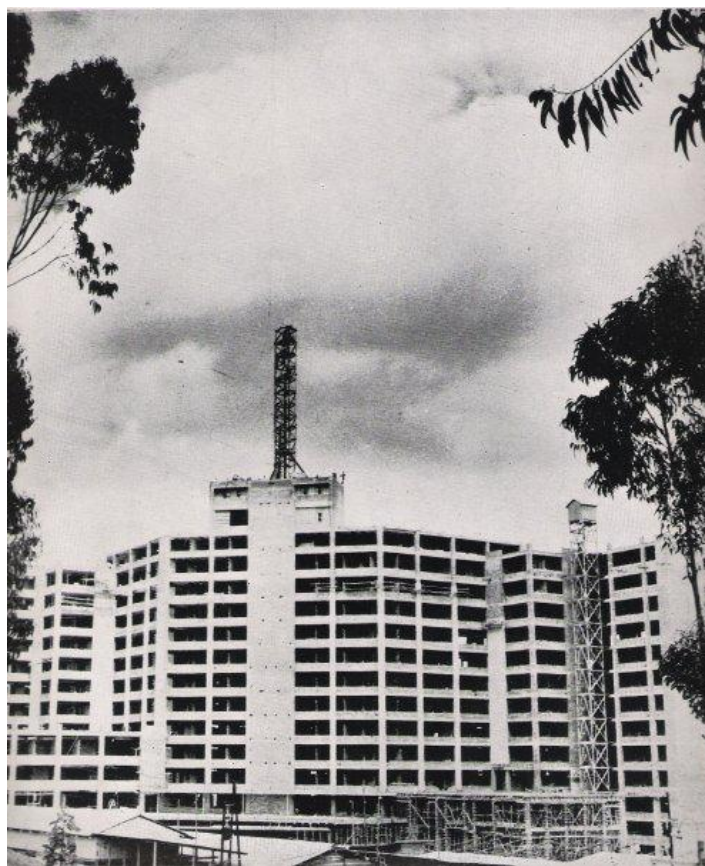
Figura 15. Hospital Militar Central. (En construcción) – 1953 Fuente: Álbumes de Fotos Antiguas Bogotá página web Facebook

En la fotografía de 1953, correspondiente a la construcción del nuevo Hospital Militar Central en Chapinero, se evidencia la adopción de tecnologías constructivas modernas. El sistema estructural, basado en pórticos de hormigón armado, define los ritmos de la fachada principal, en la que se observan amplios vanos regulares. En la parte superior destaca una antena de comunicaciones, posteriormente retirada, que simbolizaba la integración entre infraestructura médica y tecnología militar.

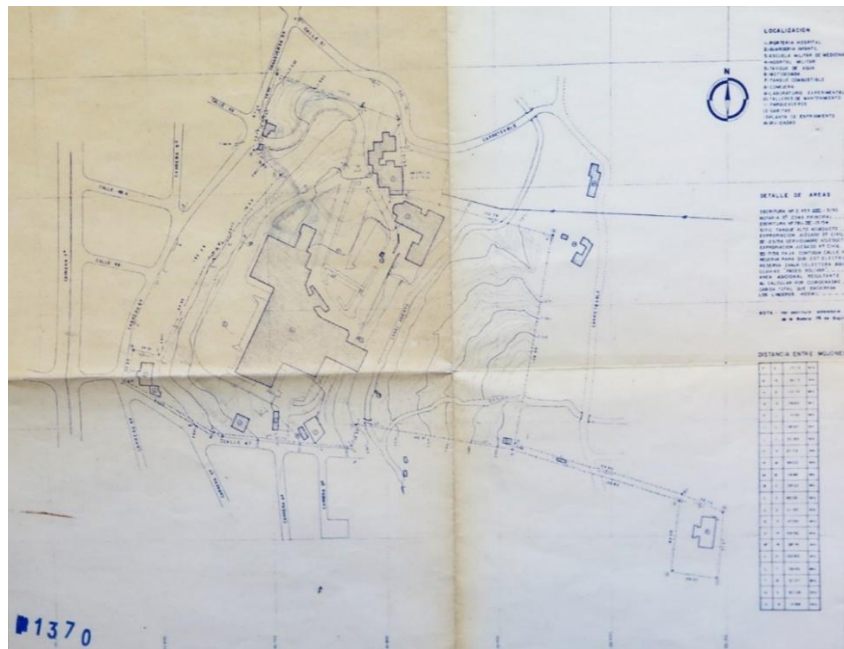
Figura 17. Plano general del Hospital Militar Central de Bogotá, 1963. Fuente: archivo documental hospital militar central

El plano general de implantación muestra una organización funcional basada en la tipología de hospital en cruz o estrella, con brazos dispuestos para optimizar la iluminación y ventilación natural. El edificio principal ocupa el centro del terreno, rodeado de jardines y vías de acceso. Las

edificaciones complementarias se distribuyen jerárquicamente según su uso —docente, administrativo o logístico—, conformando un auténtico campus hospitalario y militar.

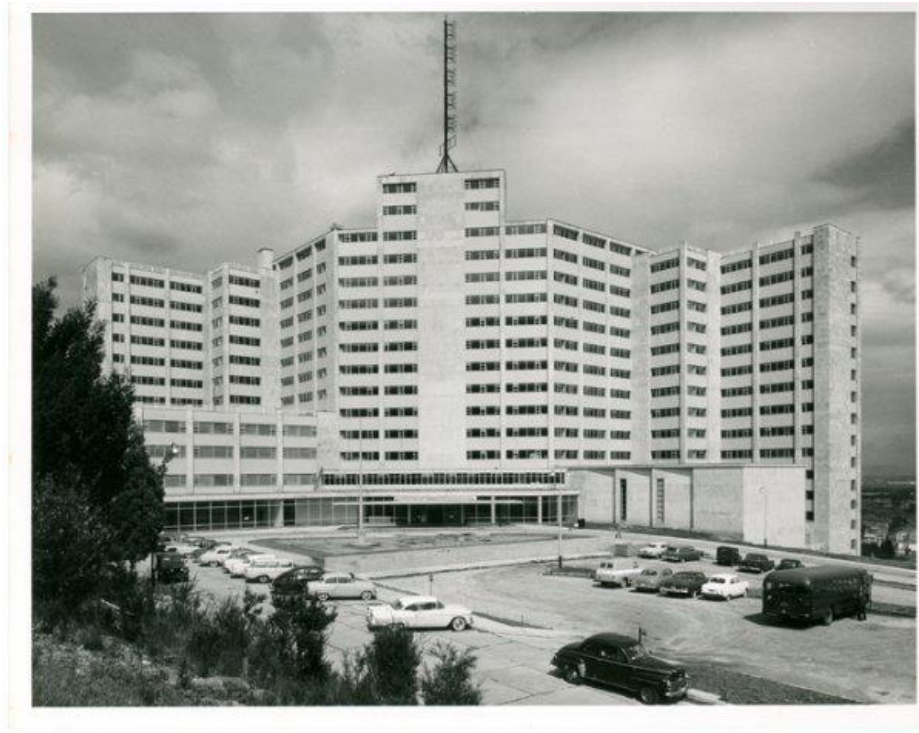
Figura 19. Hospital Militar - 1966 carrera 47 calle 4 desde la circunvalar Fuente: Álbumes de Fotos Antiguas Bogotá página web Facebook

La blancura de los elementos superiores y la geometría depurada reflejan preceptos higienistas, que priorizan la asepsia visual y la limpieza formal. Se evita la ornamentación superflua, privilegiando la claridad volumétrica y la lectura funcional de cada cuerpo arquitectónico.

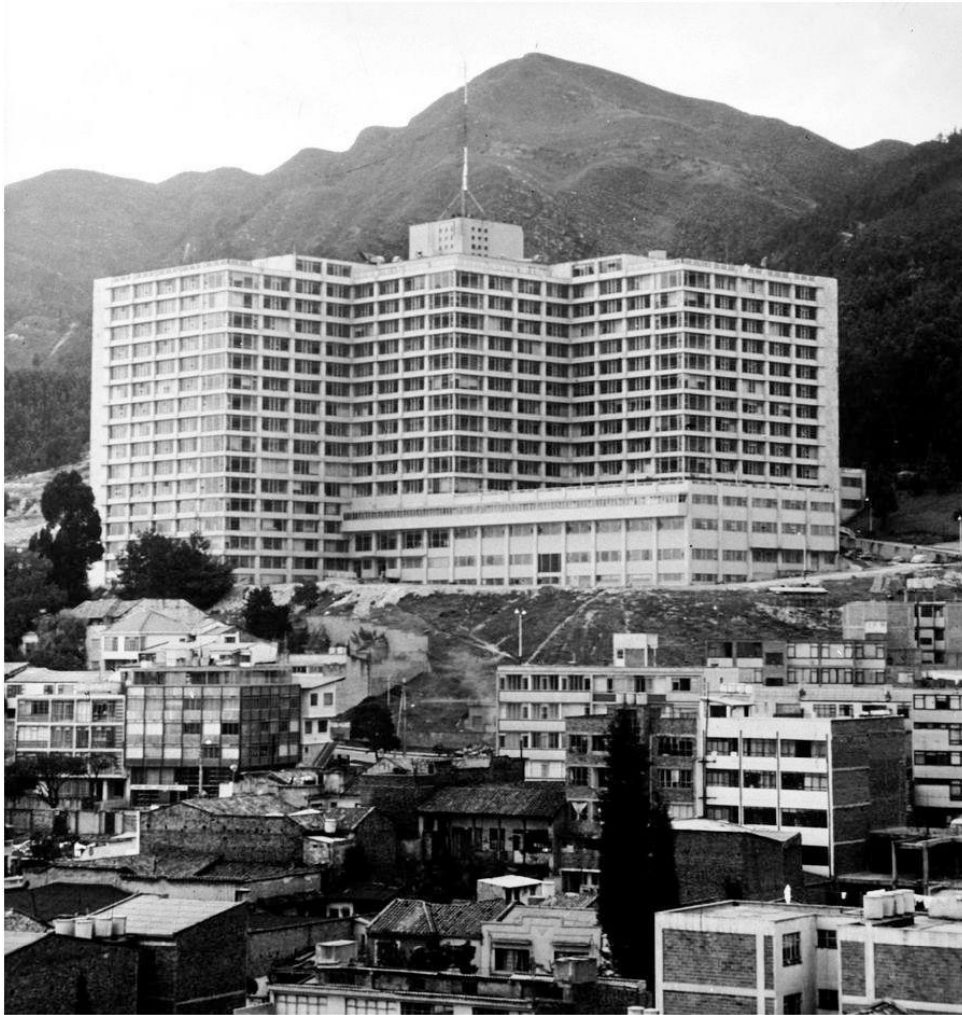
Figura 20. Hospital Militar Central, fotografiado por Gabriel Carvajal en 1963. Álbumes de Fotos Antiguas Bogotá página web Facebook

A lo largo del tiempo, el conjunto se ha adaptado mediante crecimientos laterales y anexos técnicos que conservan la proporción, la materialidad y la lógica formal del edificio original, garantizando una unidad arquitectónica y patrimonial pese a las transformaciones internas y tecnológicas.

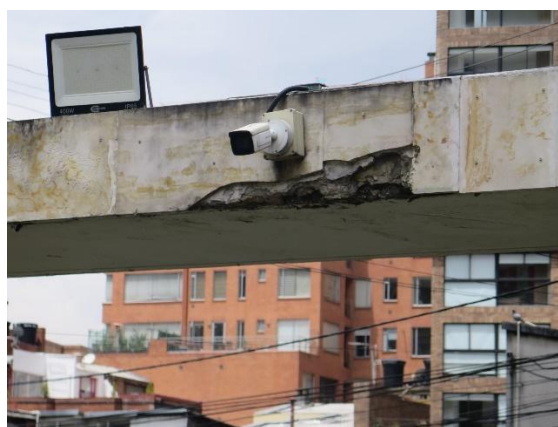
En primer lugar, el pórtico de acceso constituye uno de los elementos más afectados. Las imágenes muestran desprendimientos severos del revestimiento y pérdida evidente del recubrimiento del concreto, con zonas donde el material aparece fracturado, erosionado y disgregado. Esta condición sugiere la existencia de un proceso de carbonatación del concreto y la posible corrosión del acero de refuerzo, lo cual representa una patología estructural crítica. El daño se ve agravado por filtraciones reiteradas, que han debilitado progresivamente el elemento, comprometiendo su capacidad resistente y aumentando el riesgo de desprendimiento de fragmentos.

Figura 23. Patología guardia principal. Fuente: toma fotográfica propia

| <b>TABLA 1. PATOLOGÍAS EN CONCRETO</b> | | | |
|---|---|---|---|
| Desprendimiento de recubrimiento | Carbonatación, filtraciones, corrosión del acero | Pérdida de cohesión, riesgo de desprendimiento | Retiro de material suelto, limpieza y pasivación del acero, reconstrucción con mortero estructural y protección anticarbonatación |

| <b>PATOLOGÍA</b> | <b>CAUSA PROBABLE</b> | <b>DIAGNÓSTICO</b> | <b>ALTERNATIVAS DE INTERVENCIÓN</b> |
|---|---|---|---|
| Acero expuesto por desprendimientos | Carbonatación avanzada | Riesgo de desprendimientos y corrosión acelerada | Pasivación del acero, reconstrucción del recubrimiento, sellos protectores |

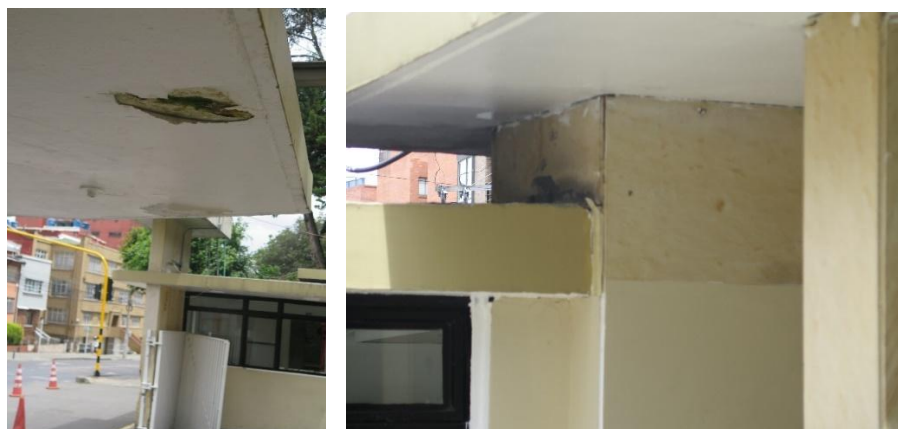
carbonatación avanzada y posible corrosión del acero, lo que compromete la capacidad resistente del elemento. La forma irregular del deterioro y el desgaste visible del concreto indican que se trata de una patología de larga evolución, agravada por el ingreso constante de agua debido a fallas en la impermeabilización superior. Esta condición convierte el pórtico en un punto de riesgo, tanto para la estabilidad de la estructura como para el tránsito peatonal.

Figura 24. Patología guardia principal. Fuente: toma fotográfica propia

| <b>PATOLOGÍA</b> | <b>CAUSA PROBABLE</b> | <b>DIAGNÓSTICO</b> | <b>ALTERNATIVAS DE INTERVENCIÓN</b> |
|---|---|---|---|
| Perdida de sección en elementos estructurales | Filtraciones, corrosión del acero | Vulnerabilidad estructural localizada | Pruebas especializadas, mortero estructural, encapsulado de elementos, protección anticorrosiva |

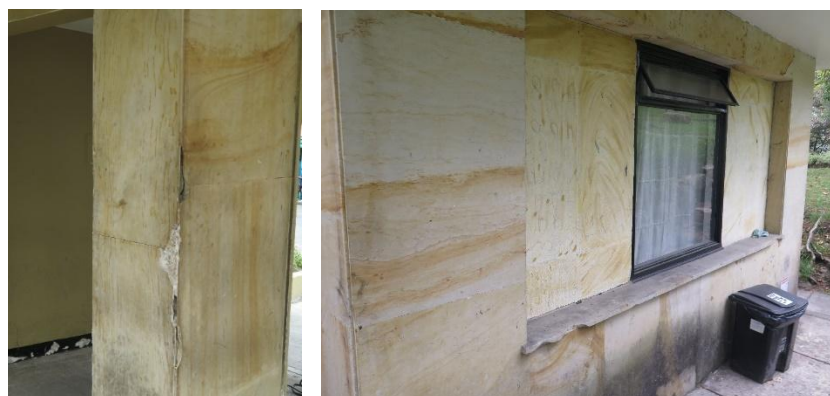
En relación con la impermeabilización y las cubiertas, se observan manchas verticales, escurrimientos persistentes y oscurecimientos en fachadas, lo que evidencia la presencia de humedad activa. El deterioro es más notorio en la parte superior del módulo y en la base de los muros, donde la humedad capilar ha generado manchas negras y verdosas, favoreciendo la aparición de biopelículas. La falta de mantenimiento preventivo en canales, bajantes y superficies expuestas ha permitido que el agua se filtre hacia el interior de los materiales, acelerando su degradación y comprometiendo la adherencia de los revestimientos.

Figura 25. Patología guardia principal. Fuente: toma fotográfica propia

| Humedad por filtración en cubierta | Impermeabilización deteriorada, bajantes obstruidas | Escurrimientos, manchas en fachadas | Reimpermeabilización total, limpieza y revisión de fachadas, corrección de pendientes |

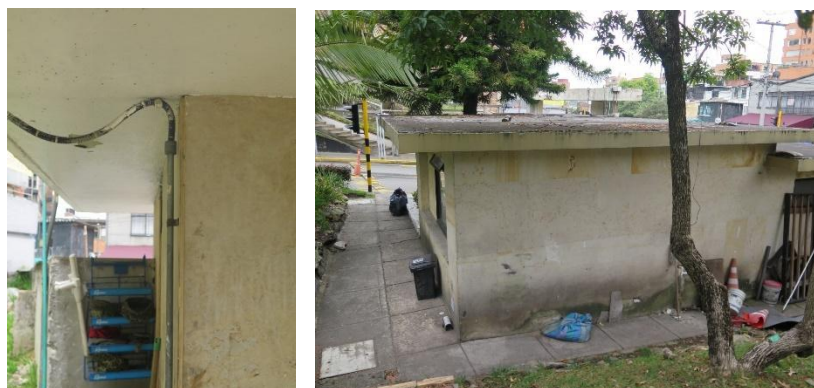
total de adherencia ha generado cavidades visibles y superficies fracturadas, lo que afecta tanto la autenticidad material del edificio como su apariencia formal.

Figura 26. Patología guardia principal. Fuente: toma fotográfica propia

| <b>PATOLOGÍA</b> | <b>CAUSA PROBABLE</b> | <b>DIAGNÓSTICO</b> | <b>ALTERNATIVAS DE INTERVENCIÓN</b> |
|---|---|---|---|
| Desprendimiento de estuco | Humedad interna, fallas de adherencia | Riesgo de desprendimiento superficial | Retiro de zonas flojas, puente adherente, reposición con morteros compatibles |

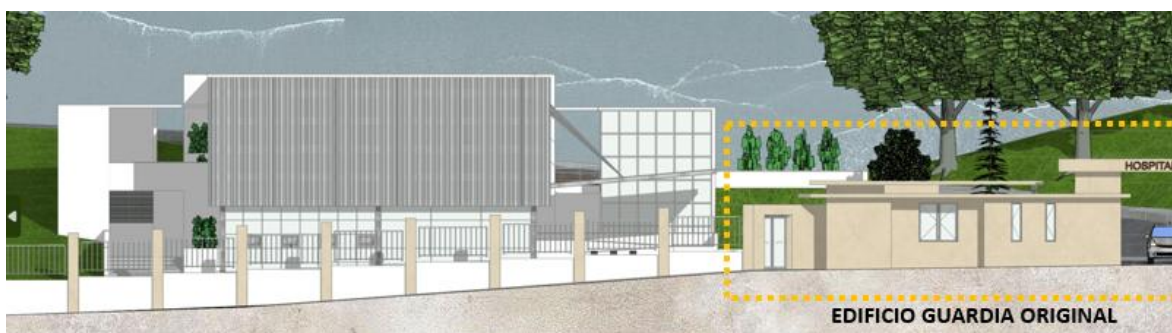
Figura 27. Fachada principal nueva guardia Fuente: elaboración propia

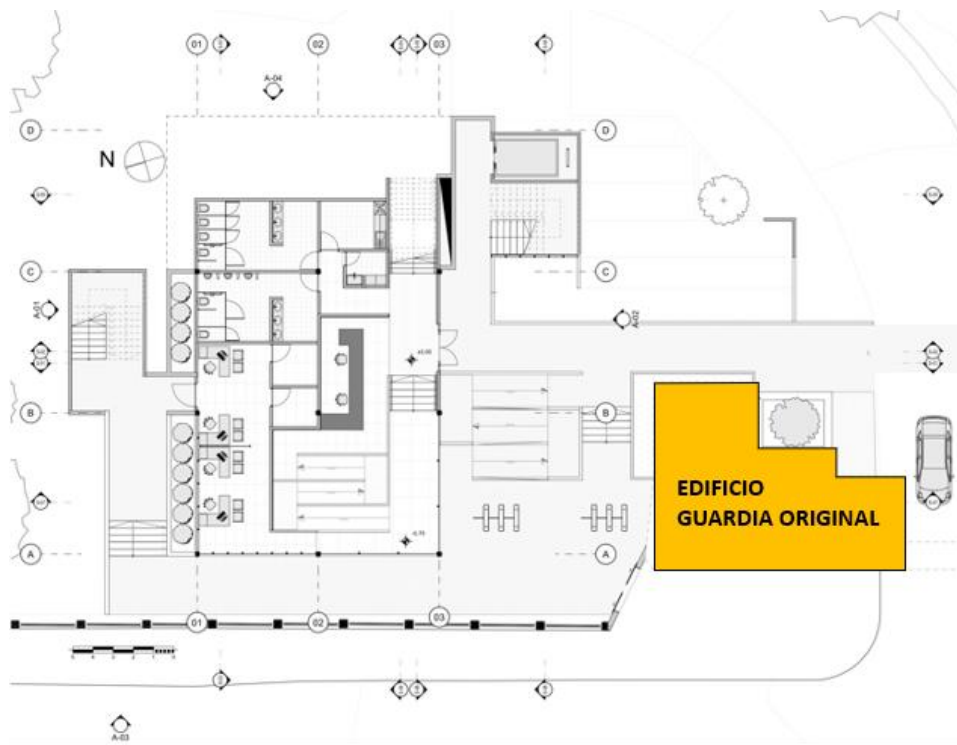
Figura 28. Planta primer piso de la propuesta Fuente: elaboración propia

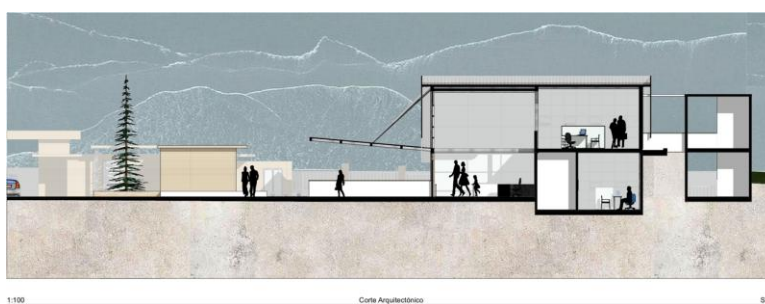
Figura 30. Corte 1 costado occidental Fuente: elaboración propia

Corte Arquitectónico
