## CONTRATO 222 DE 2025

**OBJETO: “CONTRATAR UN EXPERTO O FIRMA ESPECIALIZADA EN CONSERVACIÓN DEL PATRIMONIO CULTURAL INMUEBLE PARA LLEVAR A CABO UN ESTUDIO DE VALORACIÓN Y MEMORIA DESCRIPTIVA PARA EL HOSPITAL MILITAR CENTRAL EN LA CIUDAD DE BOGOTÁ, INMUEBLE DECLARADO BIEN DE INTERÉS CULTURAL”.**

### **ESTUDIO DE VALORACIÓN PATRIMONIAL HOSPITAL MILITAR CENTRAL CONTRATO**

**CONSTRUTORA AICOSS SAS**

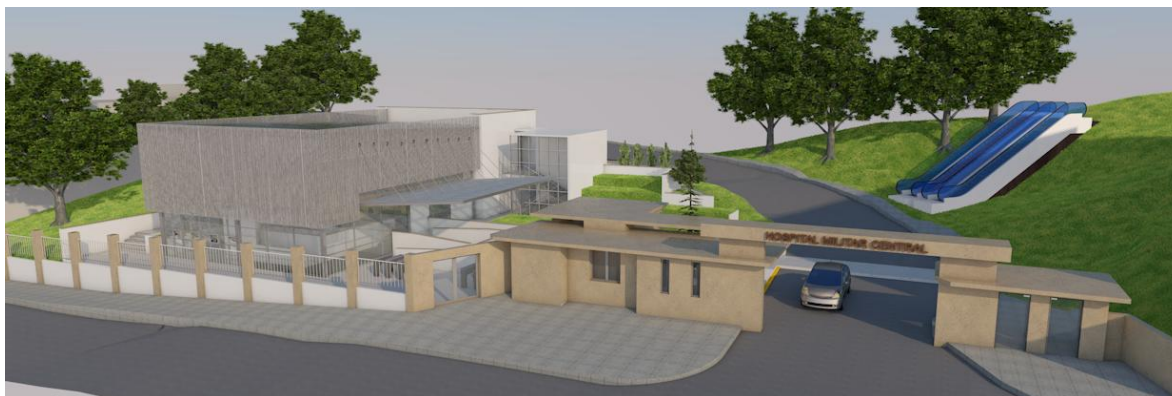
Figura 32. Perspectiva de la nueva guardia principal fachada occidental Fuente: elaboración propia

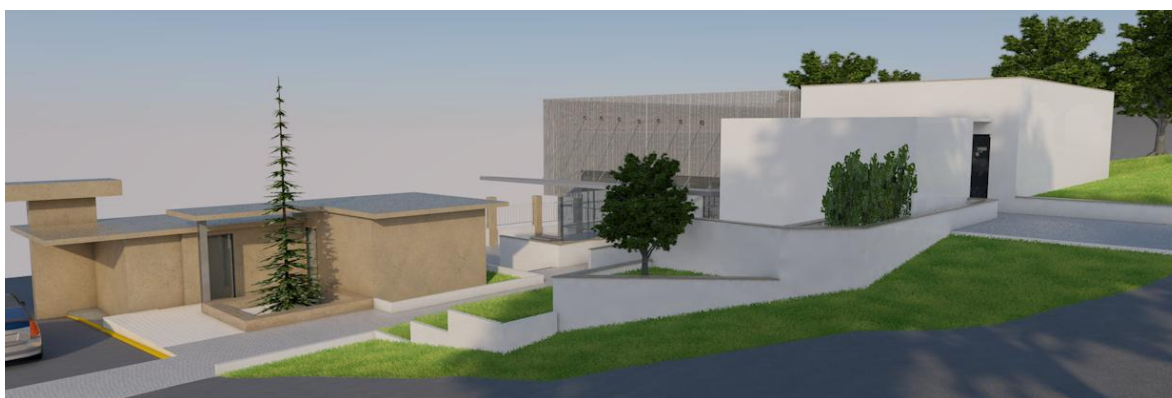
Figura 32. Perspectiva de la nueva guardia principal fachada oriental Fuente: elaboración propia

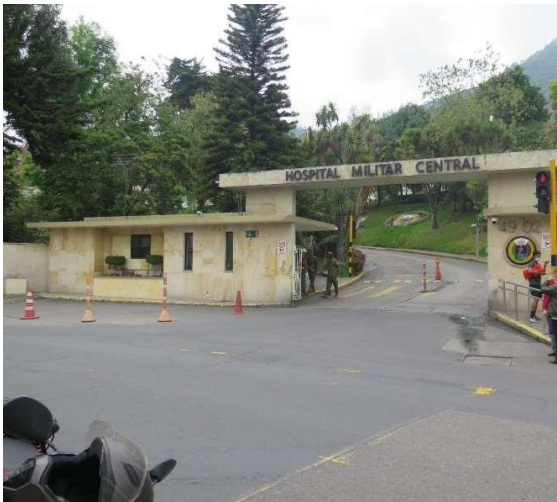
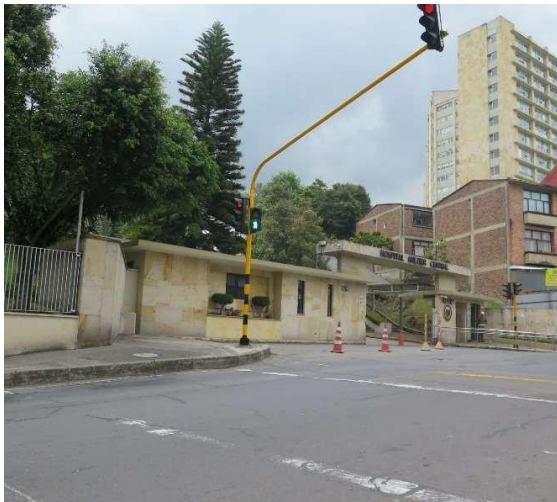
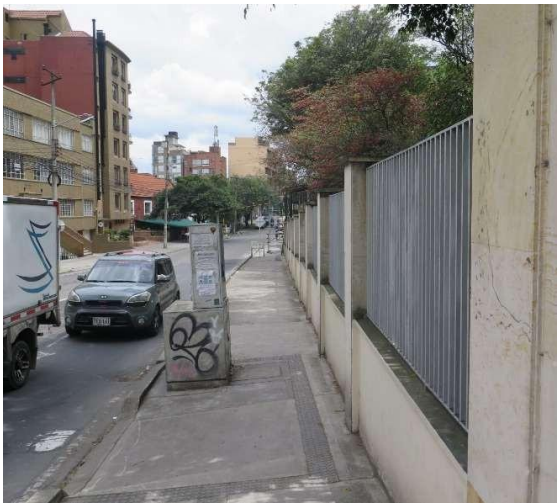
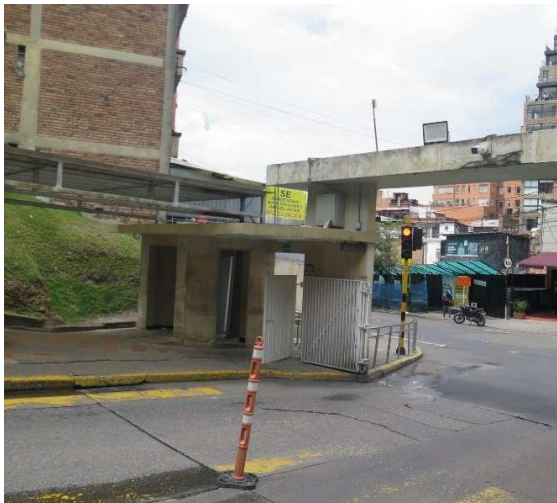
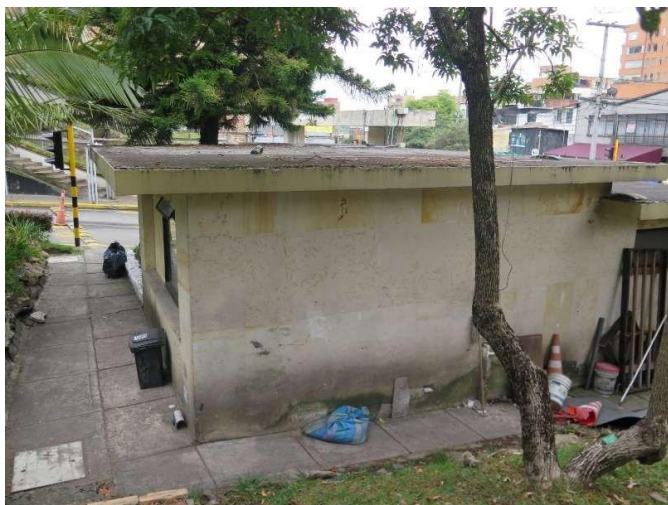
En primer lugar, el pórtico de acceso constituye uno de los elementos más afectados. Las imágenes muestran desprendimientos severos del revestimiento y pérdida evidente del recubrimiento del concreto, con zonas donde el material aparece fracturado, erosionado y disgregado. Esta condición sugiere la existencia de un proceso de carbonatación del concreto y la posible corrosión del acero de refuerzo, lo cual representa una patología estructural crítica. El daño se ve agravado por filtraciones reiteradas, que han debilitado progresivamente el elemento, comprometiendo su capacidad resistente y aumentando el riesgo de desprendimiento de fragmentos.

Adicionalmente, se identifican problemas generalizados asociados a humedad, tanto en la parte superior como en la base de los muros. En varias superficies se observan manchas verticales, oscurecimiento por escurrimientos, presencia de biopelícula y desgaste del acabado. En la zona inferior del módulo de vigilancia, la humedad capilar es evidente, manifestándose como manchas negras y verdosas, lo que indica exposición constante a agua, ya sea proveniente del terreno o por fallas en la impermeabilización. Este deterioro no solo afecta el aspecto de la fachada, sino que contribuye al debilitamiento del mortero y los revestimientos originales.

A nivel de instalaciones, se observa la presencia de ductos, cables, luminarias y cámaras de seguridad colocadas de forma superficial, sin integración técnica ni estética con el inmueble. Estas instalaciones han generado perforaciones en los muros y elementos de concreto, favoreciendo la filtración de agua y contribuyendo a la degradación de los acabados. La ausencia de organización en estos elementos refuerza la percepción de falta de mantenimiento general.

El entorno inmediato del edificio presenta también signos de deterioro. Los pavimentos muestran desgaste, juntas abiertas y manchas de humedad. La vegetación cercana, aunque favorable desde el punto de vista ambiental, puede facilitar la acumulación de humedad en la base del edificio cuando no se maneja adecuadamente. Asimismo, se observa acumulación de residuos, elementos almacenados de manera improvisada y falta de orden general en el área circundante.

| 1. Guardia. (1-5). Portería de la Carrera 6 | |
|---|---|
| <p>Edificio de un solo nivel que cumple la función de portería del hospital, ubicado sobre la Carrera 6. Está conformado por un bloque cubierto que alberga cuatro espacios destinados al uso del personal de guardia, entre ellos un baño con ducha y una sala que opera como caseta de vigilancia. Dos pórticos delimitan los accesos principales al hospital, tanto peatonal como vehicular. La edificación presenta leves signos de deterioro, evidentes en algunos desprendimientos de los acabados en piedra, probablemente ocasionados por impactos accidentales. La portería se encuentra articulada al cerramiento perimetral mediante un muro de gran altura.</p> | |

| <b>TABLA 1. PATOLOGÍAS EN CONCRETO</b> | | | |
|---|---|---|---|
| Desprendimiento de recubrimiento | Carbonatación, filtraciones, corrosión del acero | Pérdida de cohesión, riesgo de desprendimiento | Retiro de material suelto, limpieza y pasivación del acero, reconstrucción con mortero estructural y protección anticarbonatación |

| <b>PATOLOGÍA</b> | <b>CAUSA PROBABLE</b> | <b>DIAGNÓSTICO</b> | <b>ALTERNATIVAS DE INTERVENCIÓN</b> |
|---|---|---|---|
| Acero expuesto por desprendimientos | Carbonatación avanzada | Riesgo de desprendimientos y corrosión acelerada | Pasivación del acero, reconstrucción del recubrimiento, sellos protectores |

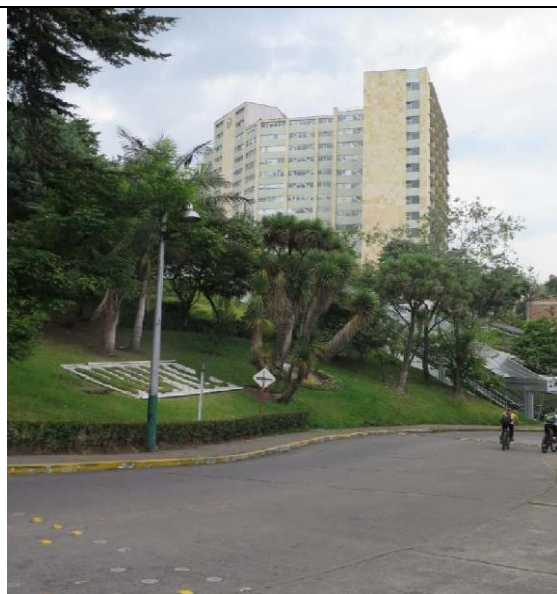
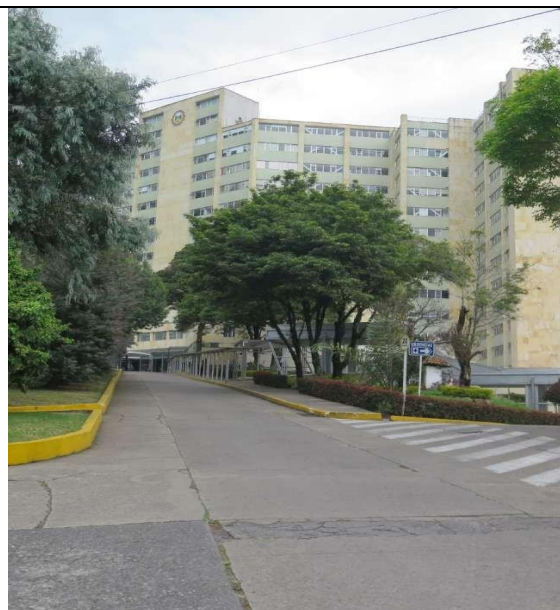
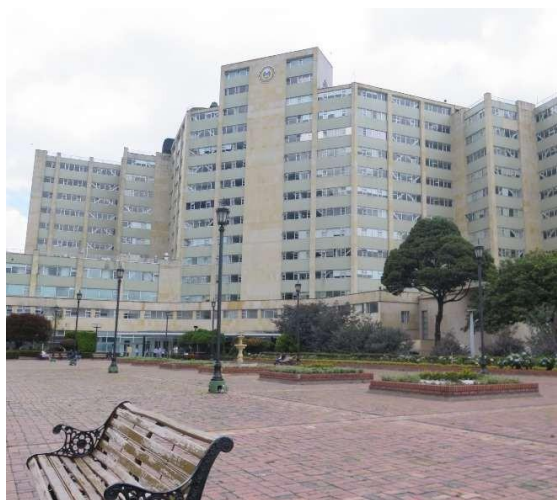
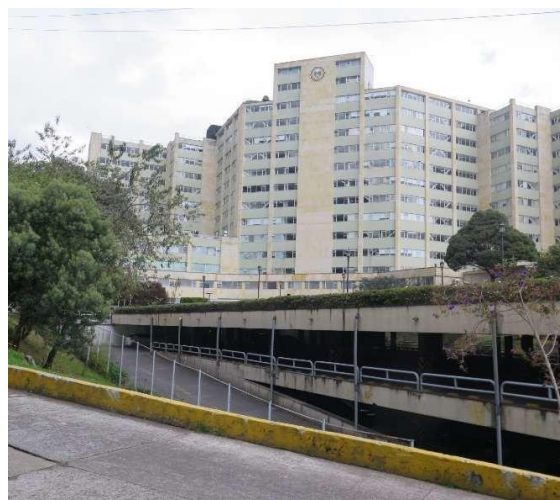
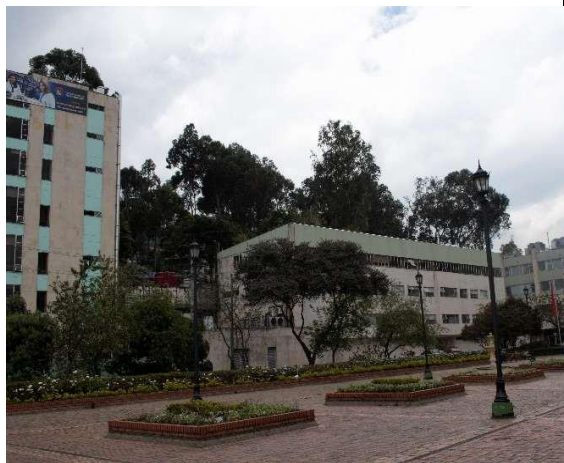
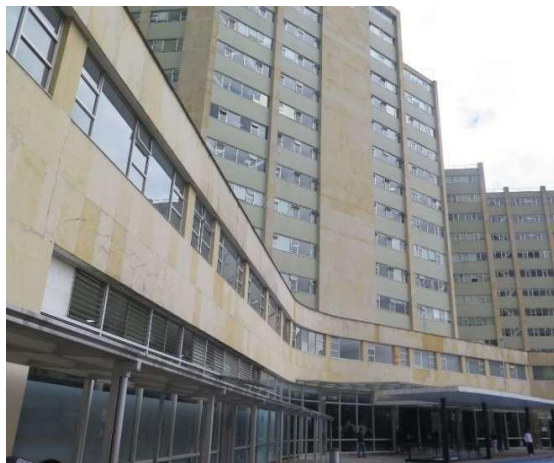
Edificio principal del conjunto, conformado por doce pisos útiles destinados a las funciones hospitalarias, un nivel complementario y otro técnico que alberga la sala de máquinas de los ascensores. Puede clasificarse dentro de la tipología **torre-plataforma**, dado que los primeros niveles ocupan una huella más amplia y, a partir del quinto piso, adopta una configuración de planta tipo. Su orientación permite una adecuada iluminación natural en todas las fachadas a lo largo del día. El edificio cuenta con múltiples accesos dispuestos en diferentes costados, cada uno destinado a un público específico, como la entrada principal para visitantes y un acceso independiente para el servicio de urgencias. En general, el inmueble evidencia un mantenimiento constante y no presenta, a simple vista, intervenciones o reformas sustanciales.

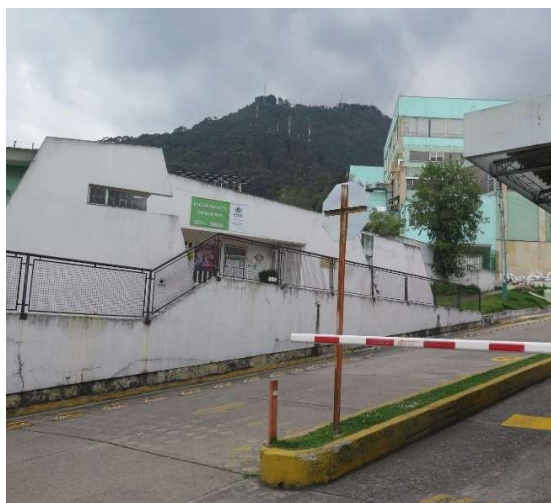
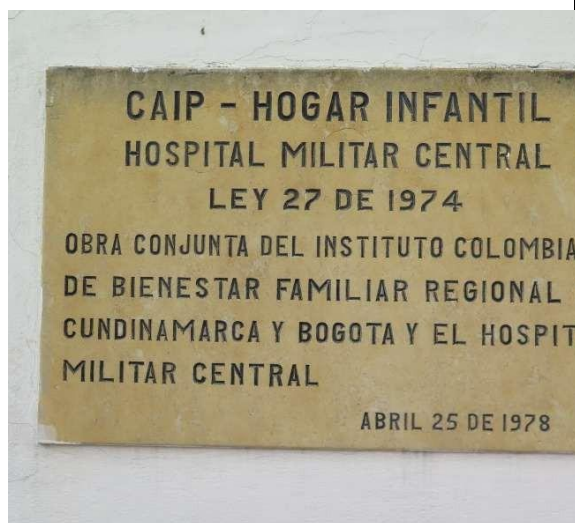
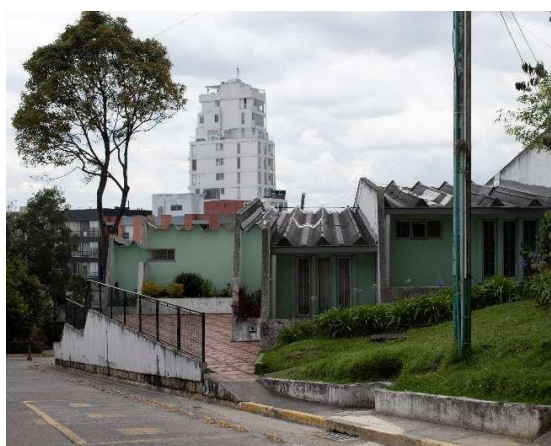
Edificio construido en 1978 con Bienestar Familiar, posterior a la mayoría de las edificaciones del hospital. Se ubica a un costado de la vía, contiguo a la Universidad Militar. Por lo observado desde el exterior, cuenta únicamente con un nivel y presenta un diseño que difiere del resto del conjunto, caracterizado principalmente por el uso de muros portantes con remates diagonales.

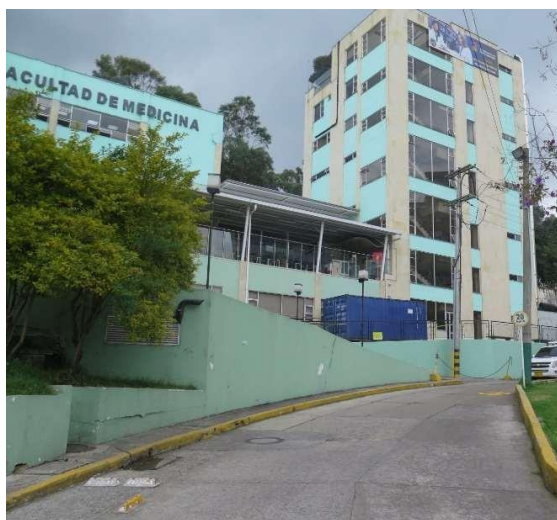
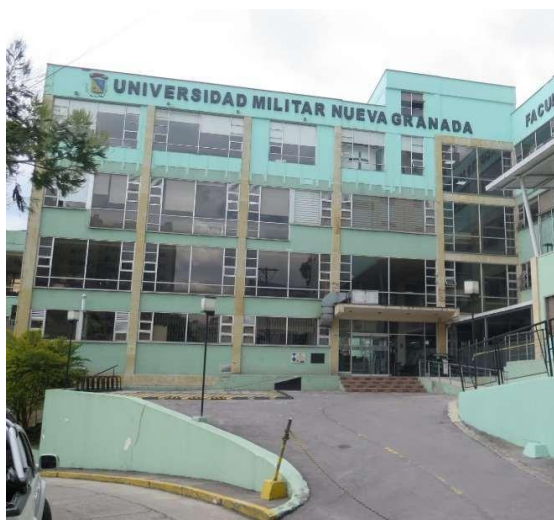
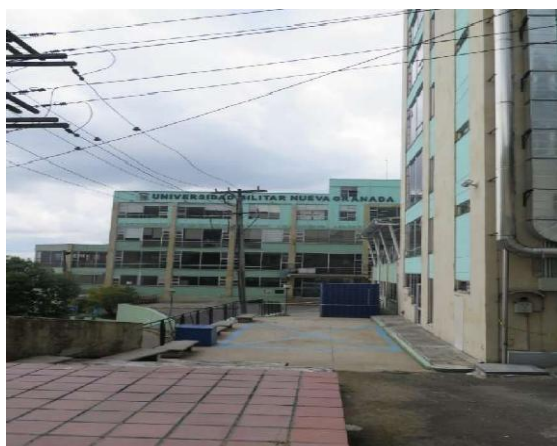
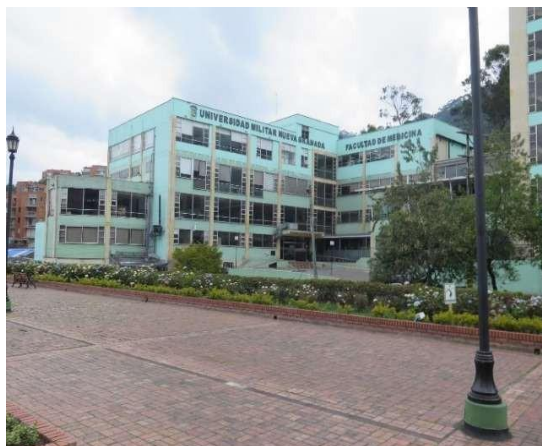
Edificio destinado a la Facultad de Medicina de la Universidad Militar Nueva Granada. Está conformado por un bloque de cuatro pisos dispuesto en forma de “L” que define el acceso principal, una torre de siete niveles y un volumen de dos pisos que conecta ambos cuerpos, posiblemente destinado a la cafetería de la facultad. A pesar de ser uno de los edificios proyectados desde la etapa inicial del conjunto, no presenta signos de deterioro más allá de aspectos estéticos menores. La facultad cuenta con un acceso vehicular desde la calle 51, añadido posteriormente y aparentemente destinado a uso de servicio.

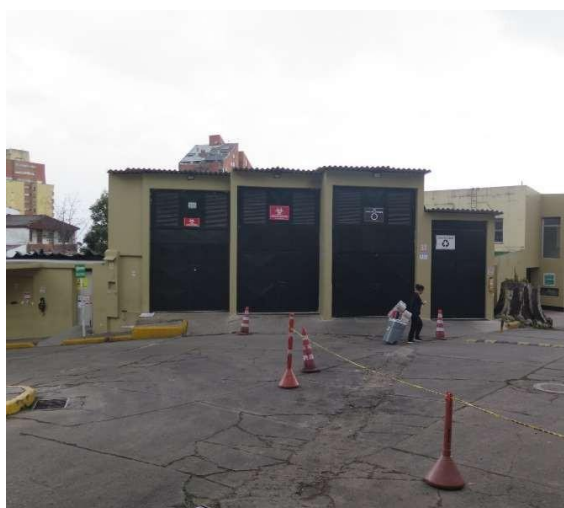
**23. Basuras**

Entendido como un conjunto de edificaciones de pequeña escala, este sector se ubica en la parte posterior del hospital, hacia la calle 47. Los edificios tienen entre 1 y 2 pisos de altura. A excepción del bloque de mantenimiento y, posiblemente, de la portería, los edificios que conforman este subconjunto fueron construidos con posterioridad al resto del complejo. En el pasado, el área estaba ocupada por instalaciones que, aunque en su momento resultaban esenciales para el funcionamiento del hospital –como la conejera y los laboratorios de experimentación–, perdieron su pertinencia con el paso del tiempo. En esta misma zona se encuentra el helipuerto del hospital, próximo a los parqueaderos y al acceso de urgencias.

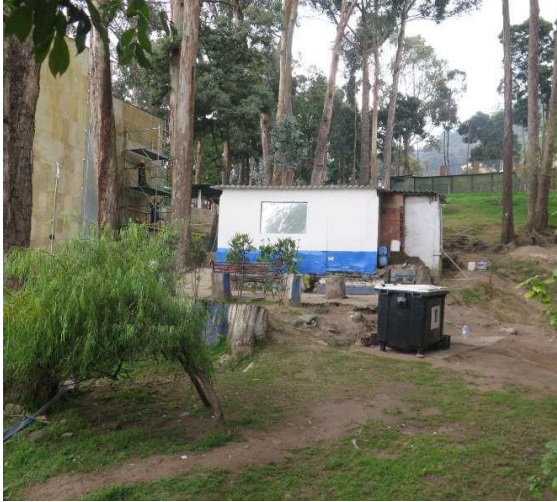
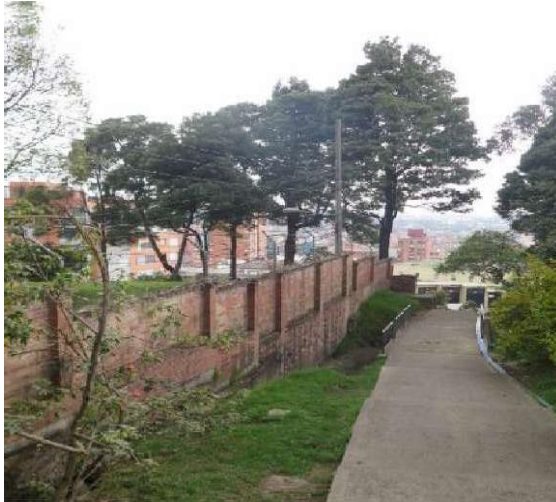
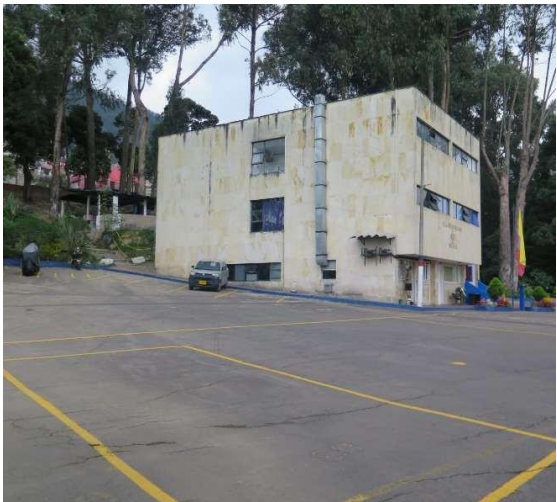
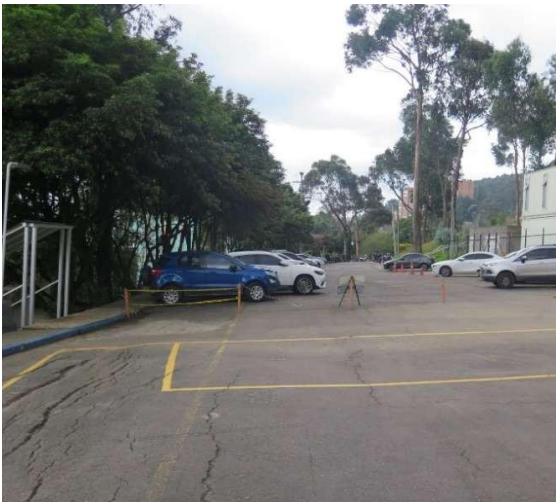
**6. Oficina de seguridad y Canal Cataluña (28-32)**

Espacio ubicado en la parte posterior del hospital, hacia la Avenida Circunvalar, donde se encuentra un parqueadero, presumiblemente destinado al uso exclusivo del personal de la institución y con acceso directo desde dicha vía. Esta zona se encuentra separada del resto del hospital por el canal Cataluña, un pequeño cauce de agua que atraviesa el predio de norte a sur, motivo por el cual existen varios puentes que permiten la conexión entre ambos sectores. En este sector también se localiza la oficina de seguridad del hospital, un edificio independiente de tres niveles, construido posteriormente al resto del conjunto.

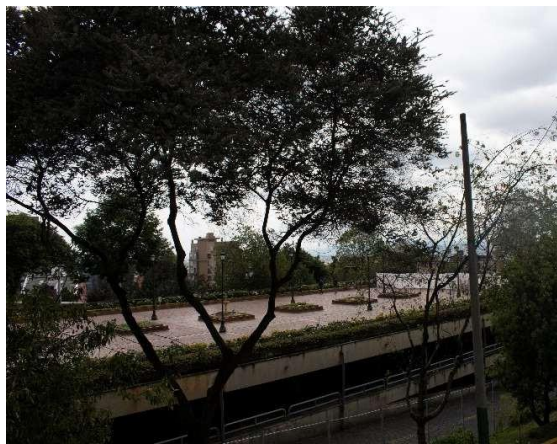
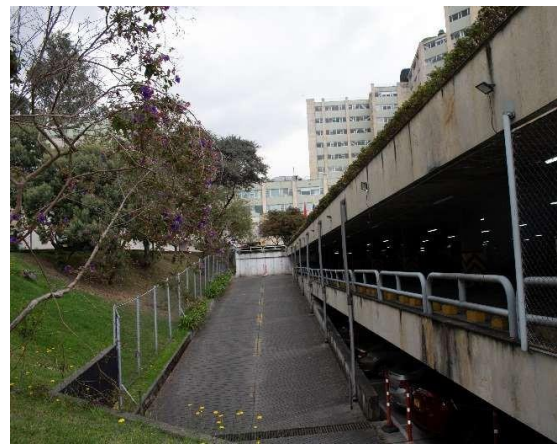
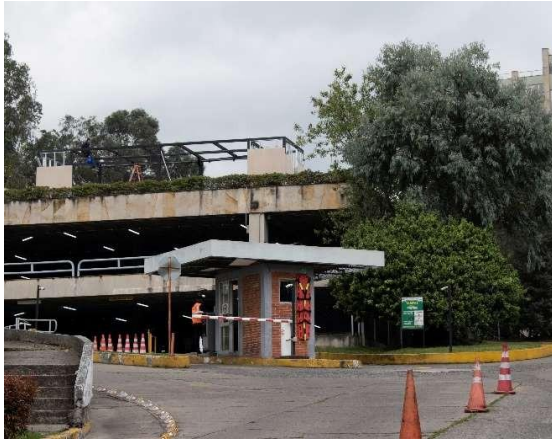
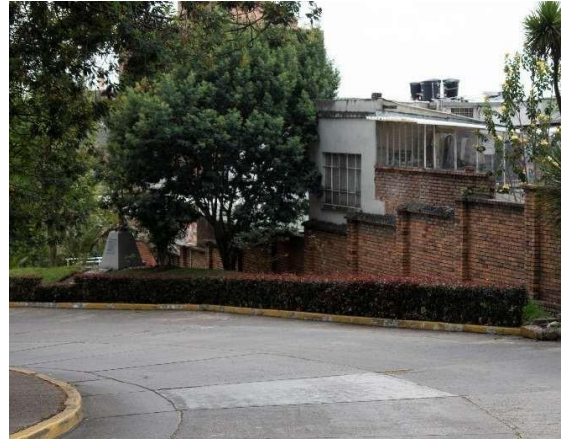
## 7. Parqueadero. (33-36)

Estructura de tres niveles, construida con posterioridad al resto del conjunto. Los dos primeros niveles funcionan como parqueadero público, mientras que el nivel superior actúa como una plataforma de uso público, concebida como una amplia plaza con jardineras y bancas. Esta se encuentra separada del acceso principal del hospital por una vía interna de circulación.
