**INFORME DE SUPERVISION No. 11**

| OBJETO: | BRINDAR APOYO EN LA INSTALACIÓN, MANTENIMIENTO, DETERMINACIÓN Y REPARACIÓN DE DAÑOS ELÉCTRICOS EN LA SEDE PRINCIPAL DEL CLUB MILITAR.. |

**Informe de actividades # 11 correspondiente al mes de diciembre 2025.**

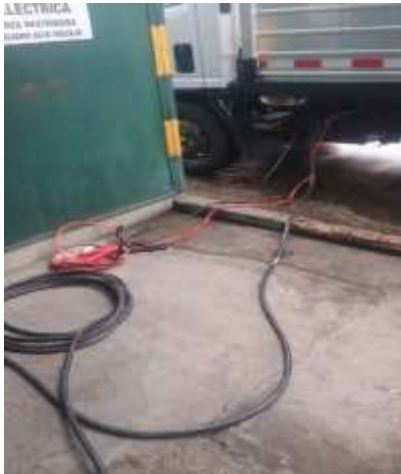
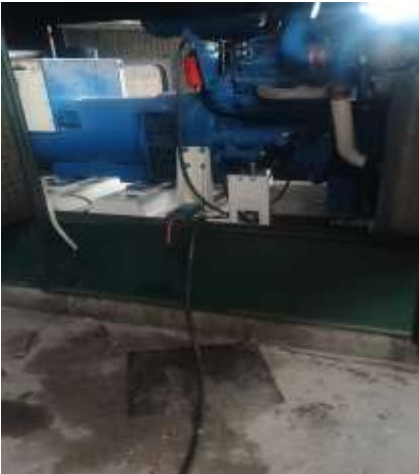
| FUNCIONES DE SERVICIOS GENERALES | | |
|---|---|---|
| FOTO 1 | | <p><b>OBSERVACIONES</b></p> <p>1.se realizo pruebas de en cedido planta eléctrica, se revisó banco de baterías, medición de voltaje, medición de corriente y se evidencia que una de las baterías esta en corto circuito y por esta razón la planta eléctrica no arranca, para dar arranque se realizo desde el camión del club un puente con cables de inicion para encender el generador, enciende el generador y se realiza seguimiento del tono del humo, sin novedad el motor y el generador, se requiere adquisición de dos baterías 4D de 1200 amperios. CLUB MILITAR BOGOTA</p> |

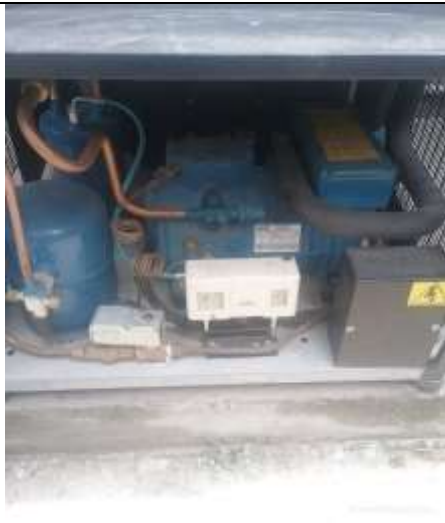
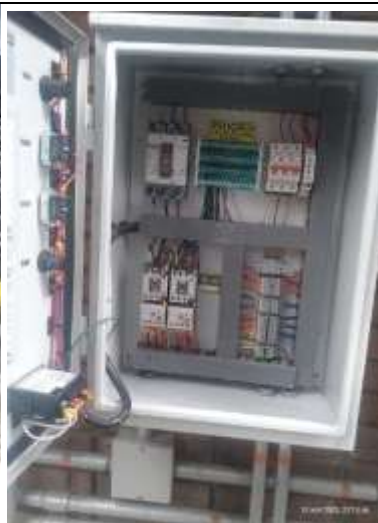
| FUNCIONES DE SERVICIOS GENERALES | | |
|---|---|---|
| FOTO 2 | | <p>2. se realizó la revisión de equipos de los cuartos fríos ubicados en la cocina honorush, en la revisión se evidencia que el cuarto frio # 1 presenta corto circuito en el sensor de temperatura del Cartier de la unidad compresora, se realizó mediciones de voltaje y corriente al motor, llega voltaje hasta la entrada de la bornera pero el motor no arranca, probablemente este dañado el embobinado, quedando fuera de servicio, se requiere de compra de motor y termo cupla de temperatura. CLUB MILITAR BOGOTA</p> |

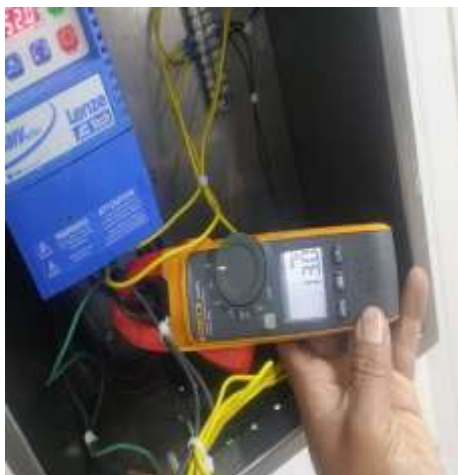
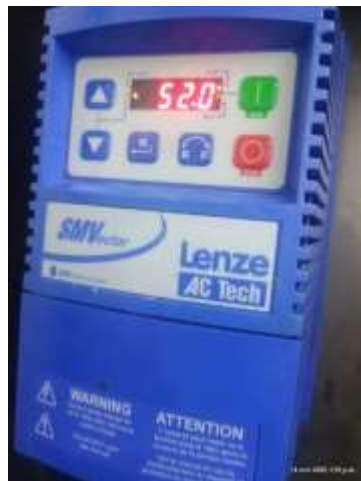
FOTO 3

3. se realizó revisión del sistema eléctrico del motor de extracción ubicado en el área de panadería cocina honorush, presentaba sobre calentamiento, en la revisión se evidencio que el sistema de automatización los parámetros de la configuración del variador del están fuera de rango, se procede a realizar mediciones de amperaje, se entra a los parámetros del variador y se deja la configuración que es requerida para el motor y así proteger el equipo de sobre voltaje. CLUB MILITAR DE BOGOTA

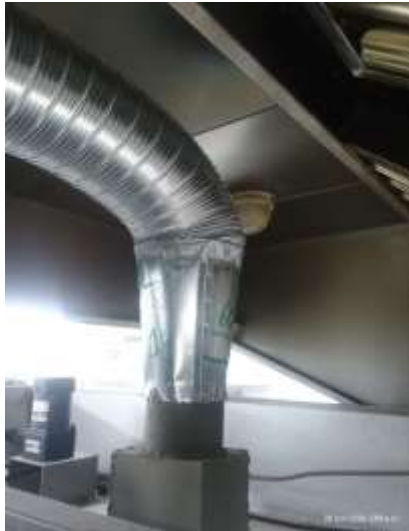
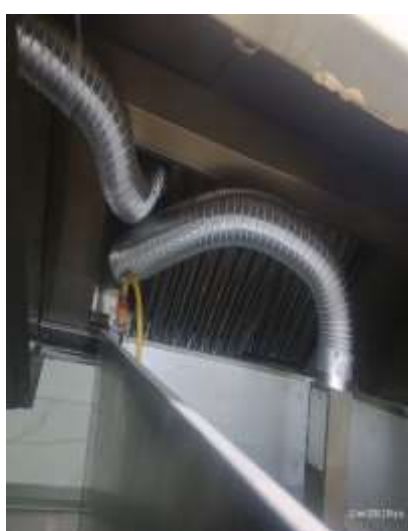
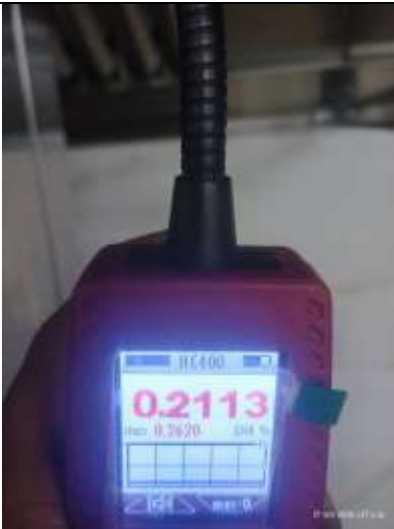
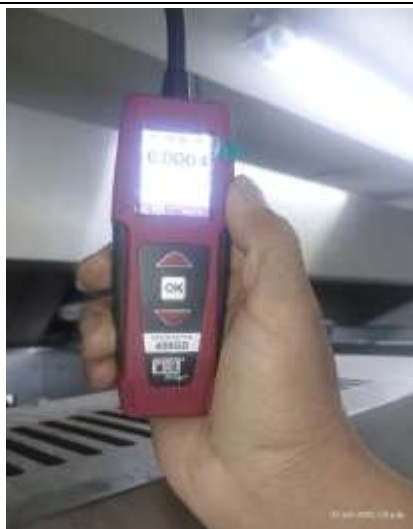
FOTO 4

4. se realizó la instalación de 3 ductos a 3 hornos ubicados en la panadería de la cocina honorush, esto con el fin de bajar las emisiones de monóxido en el área, se realizan mediciones los resultados son positivos de 2113 bajo a 000.4 el monóxido. CLUB MILITAR BOGOTA

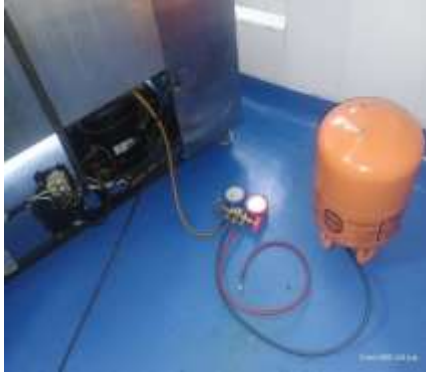
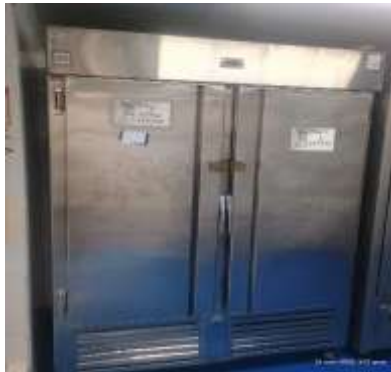
FOTO 5

5. se realizó reparación de nevera de dos puertas 1115 litros # 50 placa # 5250 ubicada cocina de socios, revisión del sistema eléctrico, configuración de parámetros del control de temperatura full-gauge tc-900power, toma de amperaje del motor compresor, toma de presión con manómetros en la línea de alta, se evidencio que falta de gas refrigerante se. Se realizo carga de gas refrigerante 404<sup>a</sup> a la unidad compresora de la nevera, y es puesta en servicio. CLUB MILITAR BOGOTA

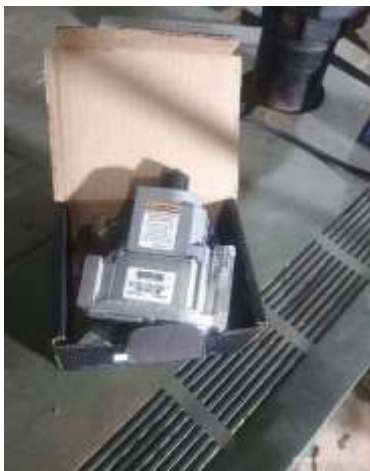
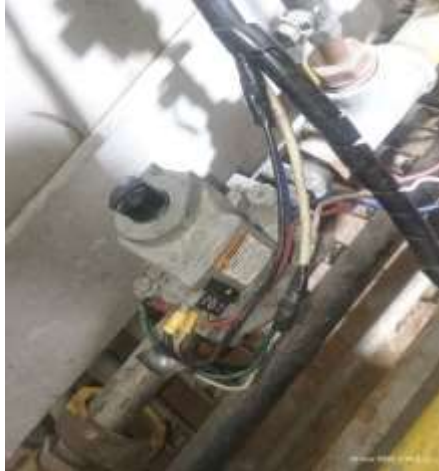
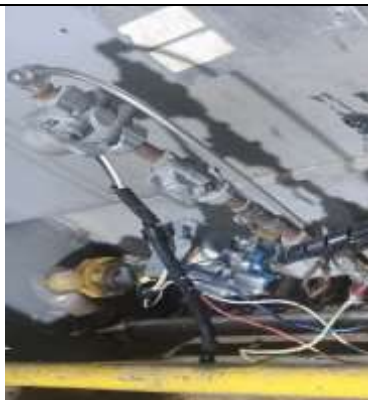
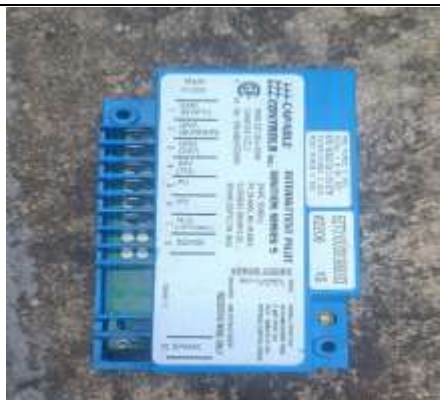
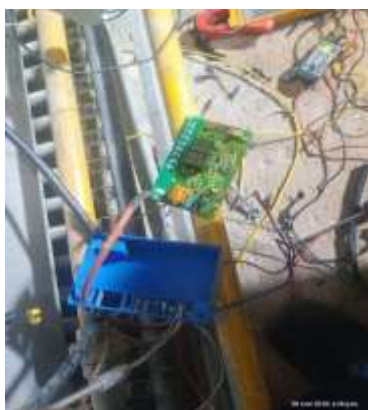
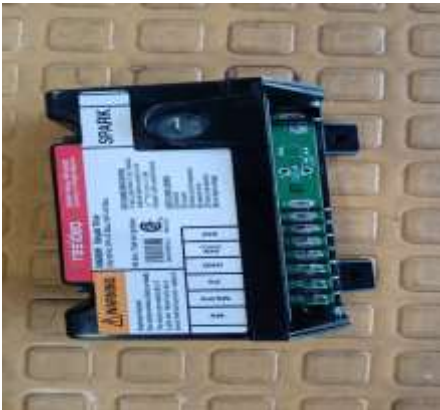
FOTO 6

6. se realizó reparación de calderín de turcos, se reviso sistema eléctrico, en la revisión se evidencia corto circuito, transformador de 110v a 24v se encontró averiado se realizó la sustitución e instalación del transformador y se sigue la revisión eléctrica, se reviso el modulo de ignición de 24v presenta corto circuito en la tarjeta electrónica, se realizó la adquisición del repuesto se compro y se instala, se sigue la revisión se evidencia que la válvula vr8345 de ignición de 24v no acciona, se realiza la sustitución de la válvula e instalación, se realizan pruebas de encendido, calibración sensor de nivel, verificación de llama en las flautas, queda funcionando en automático, y es puesta el equipo en servicio. CLUB MILITAR BOGOTA

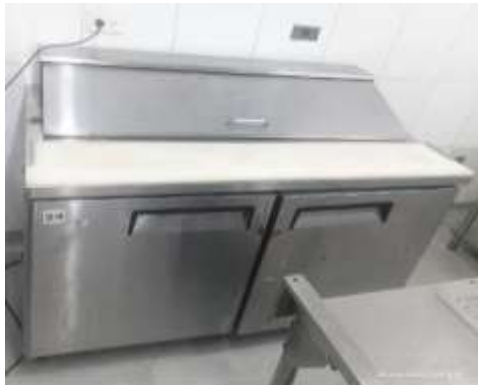
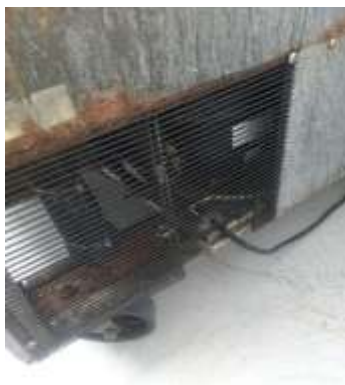
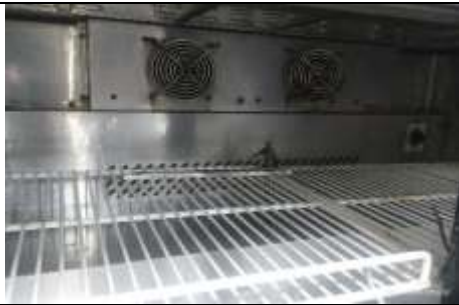
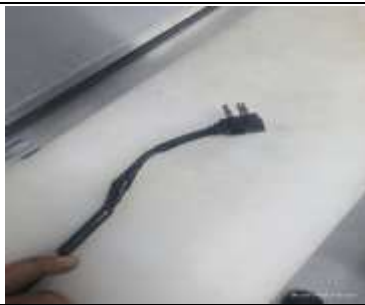
FOTO 7

7. se realizó mantenimiento y reparación de nevera tipo mesa # 24 placa # 1832 ubicada en el área de servicio de piscina, se reviso sistema de ventiladores de la evaporadora se le realiza mantenimiento, revisión de sistema eléctrico se evidencia en el cable de conexión que esta en corto circuito, se realiza el cambio de la toma, se realizan pruebas y es puesta en servicio. CLUB MILITAR BOGOTA

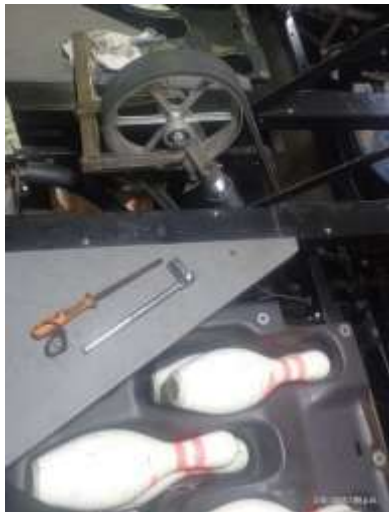
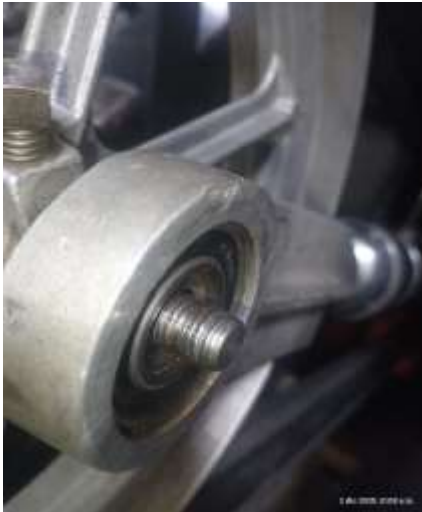
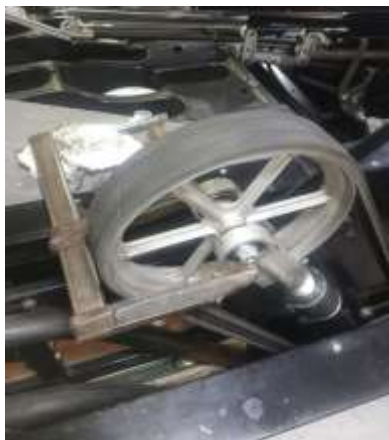
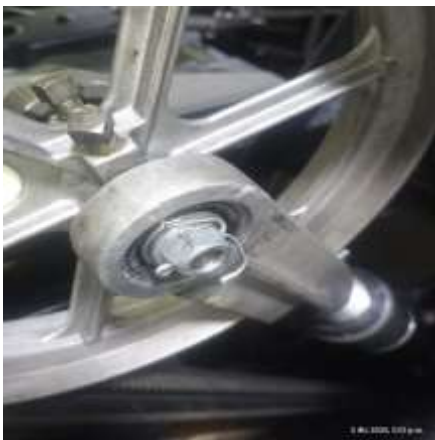
FOTO 8

8. se realizó reparación de dos líneas de la máquina de bolera, se evidencia que el elevador de la araña una de las tuercas esta rodada y suelta se evidencia que los filamentos de la rosca de la tuerca están dañados, se procede a retirarla y llevarla a un taller para corregir la rosca en un torno, se instala la tuerca y se le realiza un hueco pasante para instalarle un pasador de seguridad, se realizan pruebas y es puesta en servicio la bolera. CLUB MILITAR BOGOTA

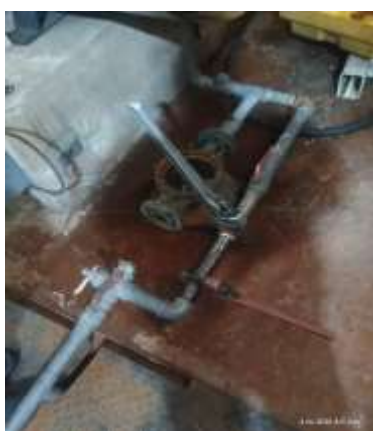
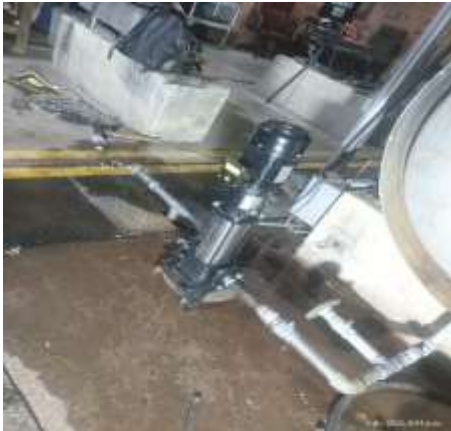
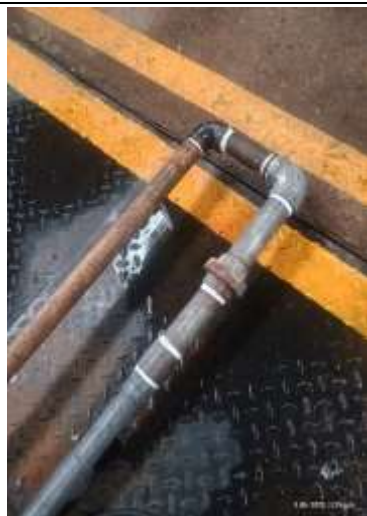
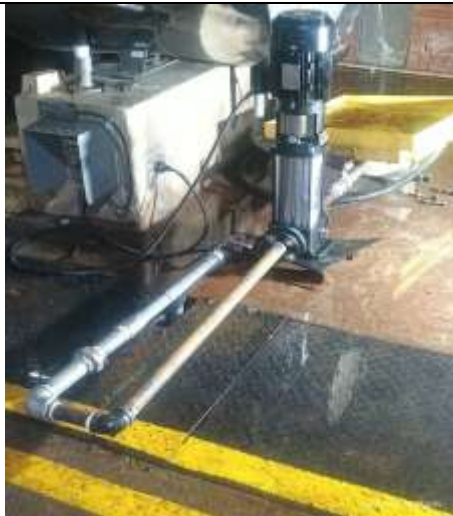
FOTO 9

9. se atiende situación de emergencia bomba centrifuga de 1 HP del sistema de la red agua caliente del retorno se averió, se procede a realizar la sustitución de la bomba por una bomba multietapas de 2 hp nueva se procede a la instalación de la bomba multietapas vertical, se realiza la plomería y conexionado en las bridas de la bomba, se realiza el conexionado eléctrico de la bomba se realizan ajustes de calibración y purga se realizaron pruebas y es puesta en servicio el sistema de red de agua caliente del club, CLUB MILITAR BOGOTA

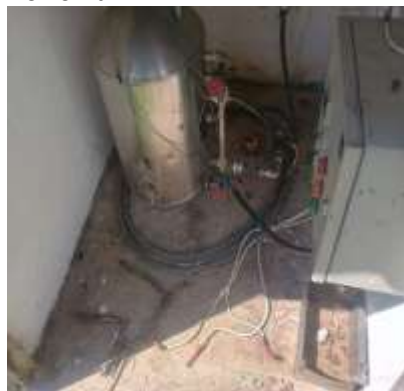
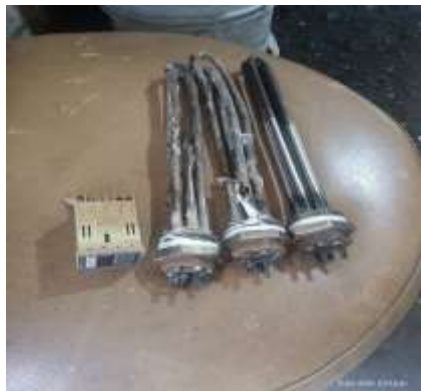
FOTO 10

10. se atiende requerimiento por el capitán Gómez de ir a revisar el calderín de turcos del club militar las mercedes, se revisó el calderín y se evidencia que el sistema eléctrico y automatización se encuentra faltantes algunos accesorios de control, resistencias en mal estado hay que sustituirlas, faltantes de repuestos, por esta razón el equipo no presta el servicio adecuado, se realiza listado de repuestos para adquisición e instalación de repuestos para su posterior funcionamiento del calderín prestador de servicio de turcos. CLUD MILITAR LAS MERCEDES
