**Asunto:** Informe de visita, derecho de petición, radicado 20251130484642 de 2025.

| | INFORME DE GESTION - DAFE | Versión: 01 |

| 2. PROGRAMA: AMBIENTAL | UBICACIÓN: RIO MOLINO/BOSQUES DE POMONA |

## REGISTRO FOTOGRÁFICO

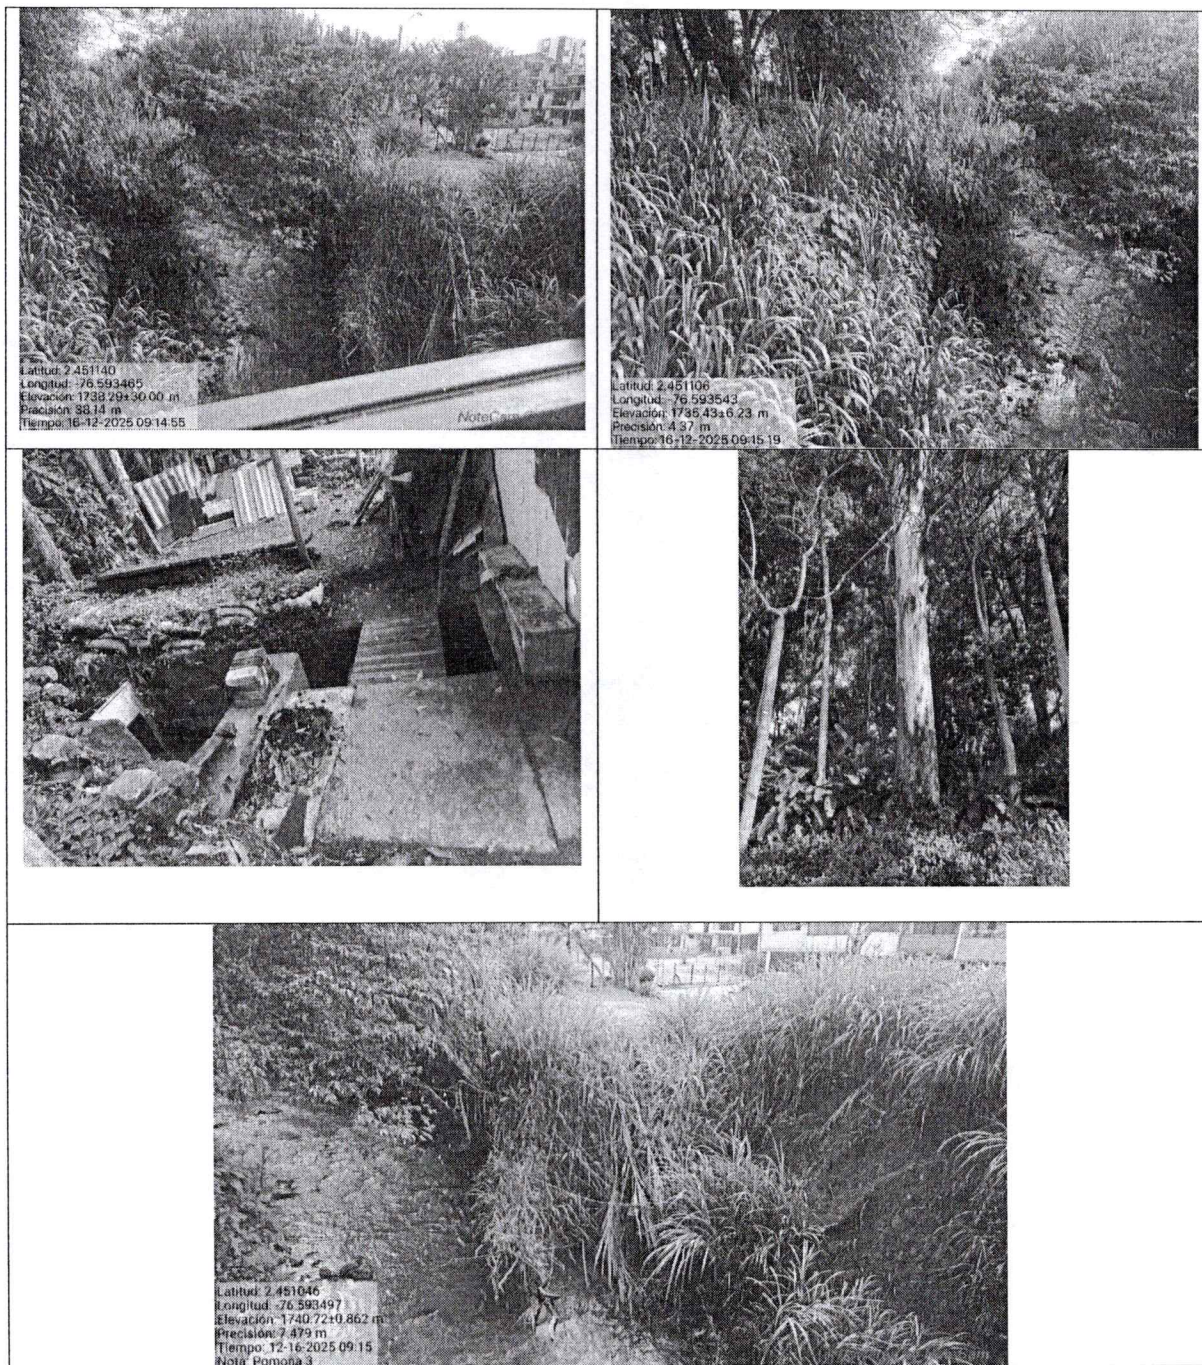
- Tala de árboles y procesos de erosión  
Se evidenció la tala de árboles en la zona de protección, los cuales cumplían una función importante de estabilización del suelo; como consecuencia, se observa un proceso de erosión, generado por la pérdida de cobertura vegetal, lo que representa un riesgo ambiental y puede afectar la dinámica natural del río.

- Caseta y vertimientos al río  
En otro tramo del río se identificó una caseta, la cual inicialmente fue construida para el uso del vigilante del sector. Sin embargo, actualmente se utiliza para la preparación de alimentos (sancochos) los fines de semana y elaboración de empanadas de manera diaria.  
Se evidenció que los vertimientos generados por estas actividades están siendo descargados directamente al río, ocasionando contaminación del recurso hídrico.

- Árbol de eucalipto en mal estado  
Se observó la presencia de un árbol de eucalipto en mal estado fitosanitario, el cual representa un posible riesgo.  
Se informó a la comunidad que deben tramitar ante la Corporación Autónoma Regional del Cauca – CRC el correspondiente permiso de aprovechamiento forestal. Una vez se cuente con la resolución emitida por la CRC, la Secretaría de DAFE podrá proceder conforme a lo que esta disponga, ya sea la tala o el manejo adecuado del árbol.

- Mantener la zona de protección del río Molino libre de construcciones y actividades no permitidas.
- Implementar acciones de restauración vegetal en las áreas afectadas por la tala.
- Verificar el uso actual de la caseta.
- Gestionar de manera formal el permiso de aprovechamiento forestal ante la CRC para el manejo del eucalipto.
- Fortalecer los procesos de sensibilización ambiental con la comunidad.
