| Informe de servicios - UPS | | | | | | | | | | <div>union®<br/>sistemas e energia</div> <div>SERVITRONICS</div> | | | | | |
| Cliente:PEOPLE CONTACT SAS | | | | OT N° 4814 | | OP 2991 | | contacto: Juan Carlos Gutiérrez | | Llegada al cliente: | | Salida del cliente: | | | |
| Equipo:UPS | | Marca: Delta | | Modelo: Rt- 2k -220 | | | | Pruebas de energía: Autorizado & Sin Generador | | | | | | | |

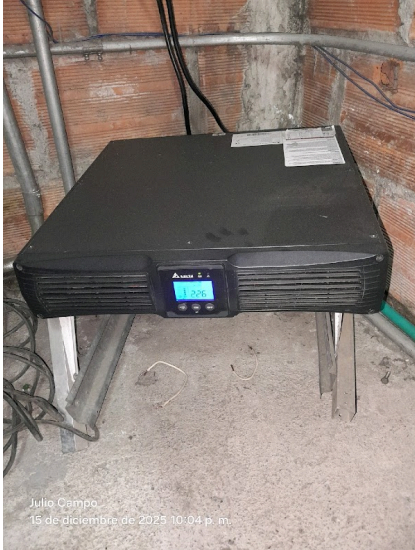
| Tipo | Foto | Descripción |
|---|---|---|
| Antes | <p>Julio Campo<br/>15 de diciembre de 2025 10:04 p. m.</p> | <p>Estado inicial del ups.<br/>Operando normal sin alarmas<br/>activas.</p> |

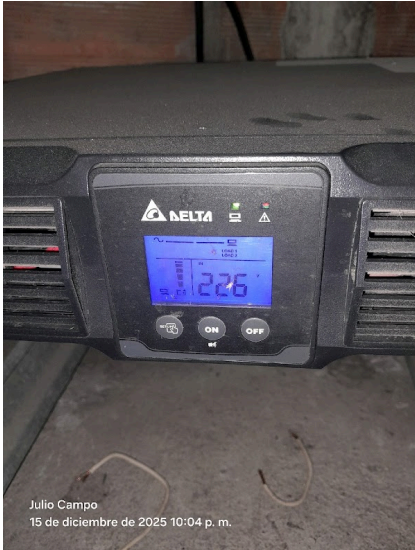
| Tipo | Foto | Descripción |
|---|---|---|
| Antes | <p>Julio Campo<br/>15 de diciembre de 2025 10:04 p. m.</p> | <p>Verificación de voltaje de<br/>alimentación.</p> |

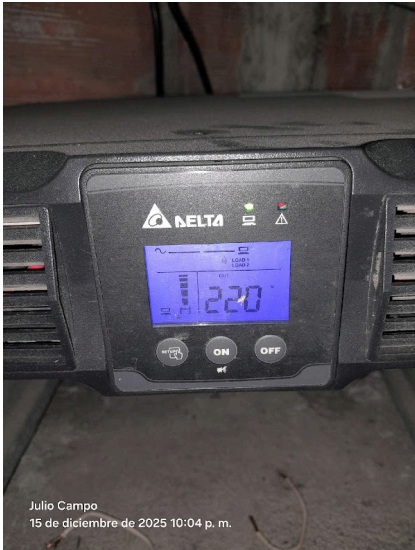
| Tipo | Foto | Descripción |
|---|---|---|
| Antes | <p>Julio Campo<br/>15 de diciembre de 2025 10:04 p. m.</p> | <p>Verificación del voltaje de<br/>salida</p> |

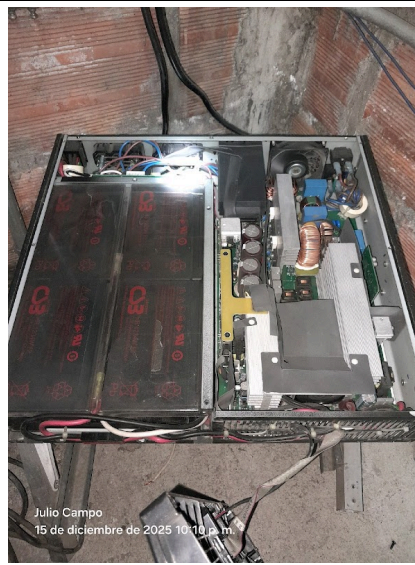
Después

Desarme del ips para limpieza y revisión general.

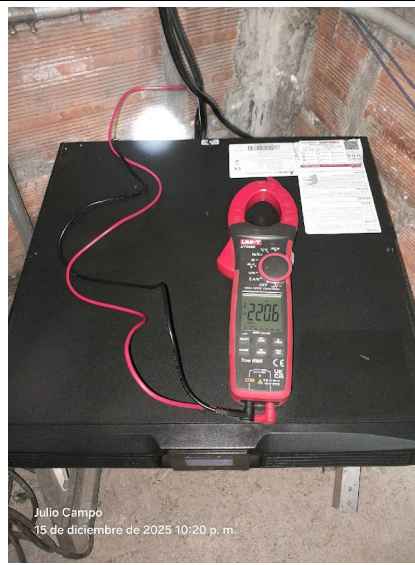
Después

Voltaje de salida Fase Fase

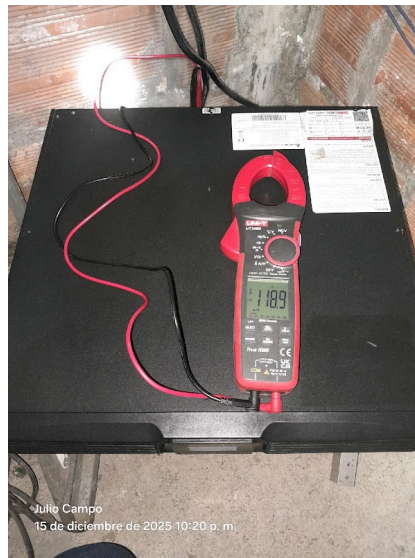
Después

Voltaje de salida Fase Tierra

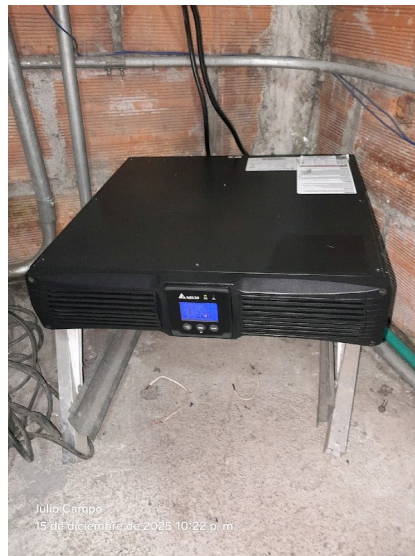
Después

Estado final del ups. Opera normal sin alarmas activas.

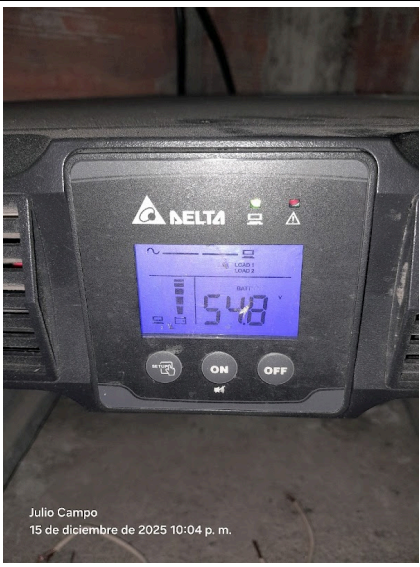
| Después | <p>Julio Campo<br/>15 de diciembre de 2025 10:04 p. m.</p> | Voltaje de baterias. |

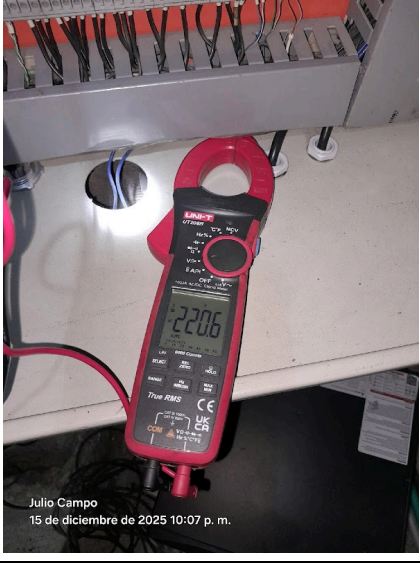
| Después | <p>Julio Campo<br/>15 de diciembre de 2025 10:07 p. m.</p> | Comprobacion de voltajes de salida en tablero |

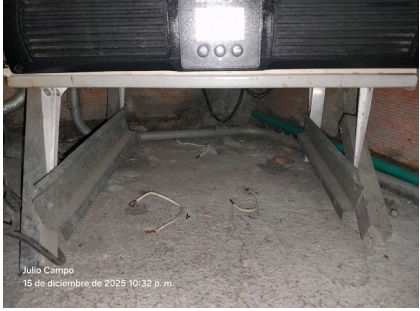
| Entrada | Tensión (Vca) | 220.6 Vac | | Na | | Na | | Na | | Pasó | | <p>Mantenimiento preventivo general al UPS.<br/>Inspección visual del sistema eléctrico en tablero de alimentación y tablero regulado. No se observa signos de sobrecalentamiento.<br/>Verificación del sitio y condiciones ambientales. Se recomienda mejorar la temperatura del sitio.<br/>Toma y registro de medidas eléctricas entre pinza amperimétrica y display del equipo para verificar que se encuentren dentro de los parámetros.<br/>Limpieza general del Ups.<br/>Limpieza y comprobación del funcionamiento del sistema de ventilación, no presenta ruidos extraños y giran con normalidad.<br/>Prueba eléctrica de descarga de 4 baterías marca CSB referencia 12V/9Ah, se encuentran en buen estado. No se observan signos de sulfatación en bornes. Fecha instalación 2024. Comprobación del funcionamiento del cargador. Se encuentra operando normal.<br/>Ajuste de conectores y torques.<br/>Pruebas de funcionamiento del inversor.<br/>Ups queda operando en modo normal sin alarmas activas.</p> <p>Nota: se recomienda conseguirle una adecuada base al ups.<br/>Ya que actualmente no es muy adecuada para el equipo.</p> | | | |

| Después | <p>Julio Campo<br/>15 de diciembre de 2025 10:32 p. m.</p> | Base donde está actualmente soporte el ups. |

| Verificar condición | Descripción | | | | P/F/D/NT/A/C/NA/Nau/N* | | | | - Cambiar base o soporte donde esta el ups. Instalar aire acondicionado para garantizar vida útil de las baterías. | | | | | | |
