ANÁLISIS DE ESTABILIDAD DE TALUDES PARA ESTUDIO DE AMENAZA POR MOVIMIENTOS EN MASA

PROYECTO VIVIENDA VIS URB. MONSEÑOR BENJAMIN PARDO

OCTUBRE 2023

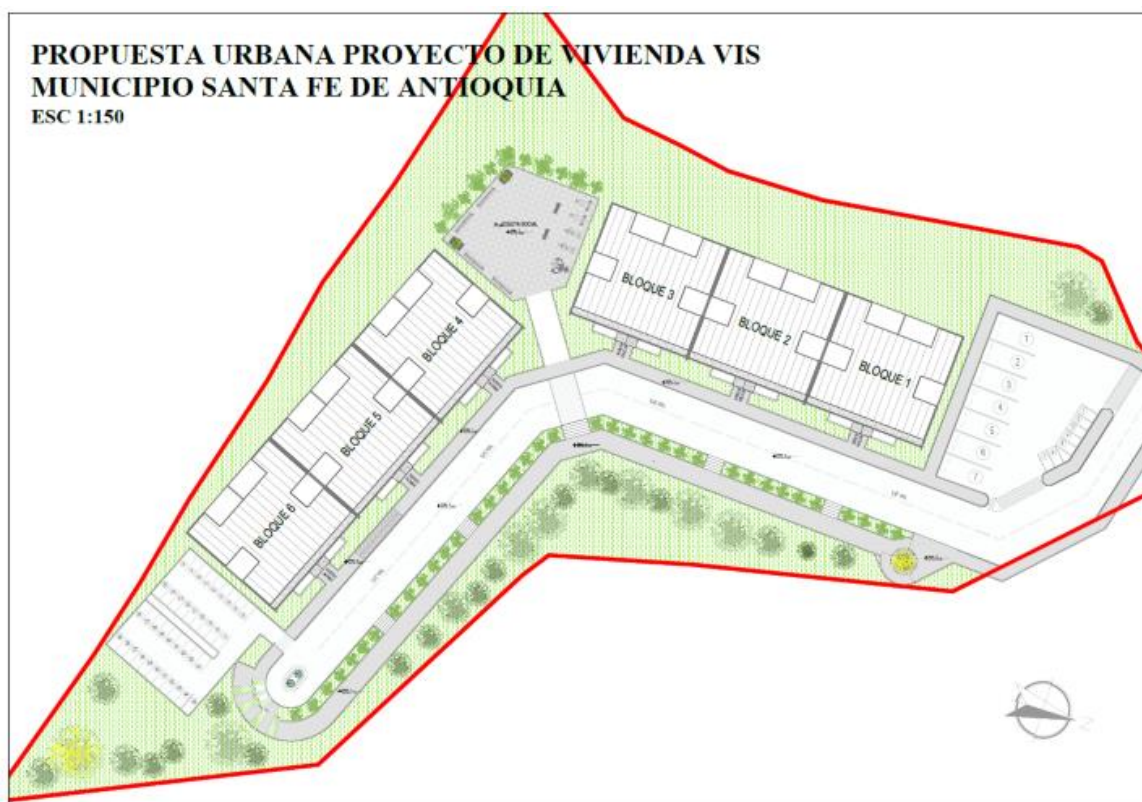
Ilustración 2. Urbanismo del proyecto Monseñor Benjamín Pardo.

Este proyecto se localiza en el municipio de Santa Fe de Antioquia, las estructuras que se proyectan construir corresponden a seis edificaciones destinadas para uso residencial exclusivamente. El sistema estructural empleado está compuesto de un sistema de pórticos de concretos resistentes a momentos con capacidad de disipación de energía moderada (DMO).

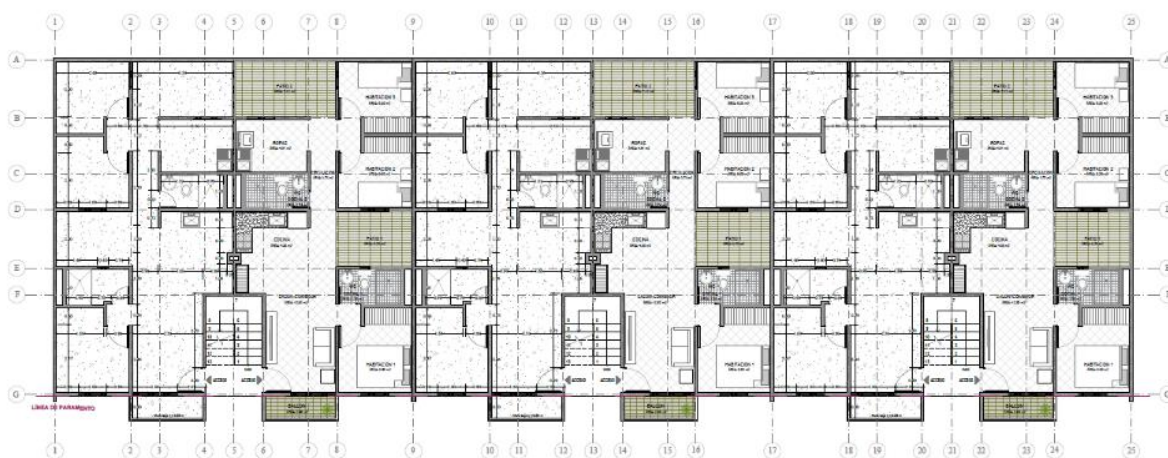
Ilustración 3. Planta estructural de las edificaciones.

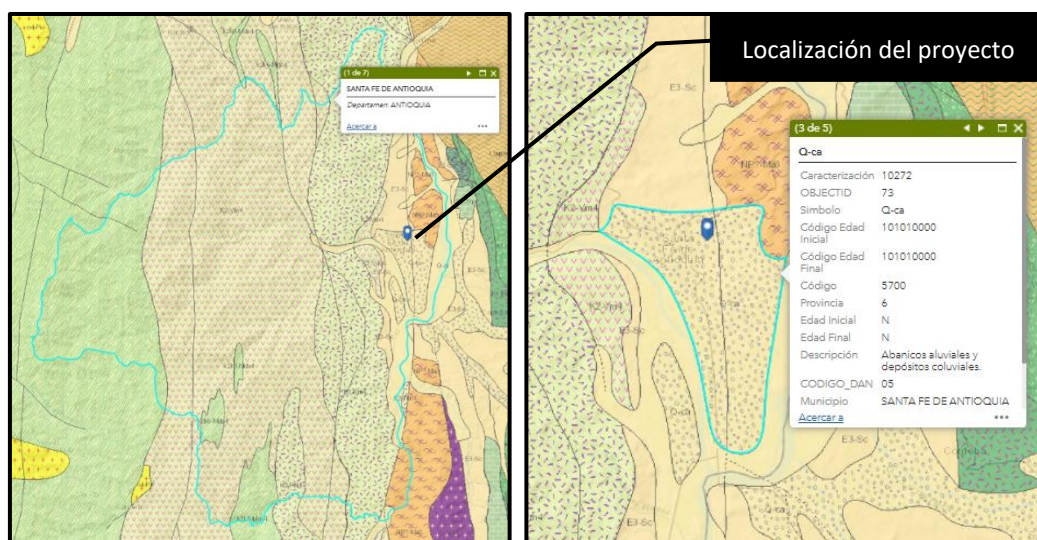
Ilustración 5. Mapa geológico del municipio de Santa Fe de Antioquia. FUENTE: Servicio Geológico Colombiano.

El área del lote se encuentra sobre la unidad litológica Q-Ca Abanicos aluviales y depósitos coluviales del Cuaternario. Las áreas urbanas de los municipios de Santafé de Antioquia están fundadas sobre terrazas de gran extensión formadas por arcillas y gravas de selección mala a regular con características de deposición fluvial en periodos de condiciones diferentes (Mejía, 1984). La actividad

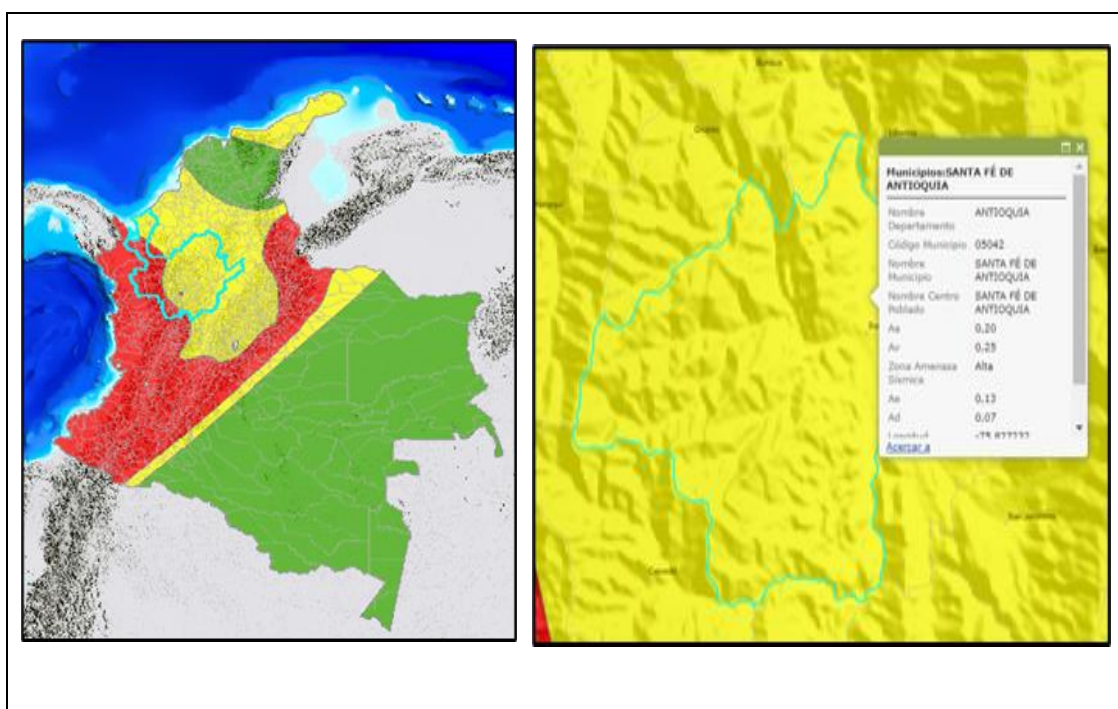
Ilustración 7. Mapa de Amenaza sísmica para Colombia (SERVICIO GEOLOGICO COLOMBIANO).

El proyecto se encuentra en zona de amenaza sísmica Media con valores para A_a :0.20 y A_v : 0.25, A_e :0.13 y A_d : 0.07. Para efecto del cálculo antisísmico, deben tenerse en cuenta las recomendaciones, consideradas por el Reglamento Colombiano de Construcción Sismo Resistente NSR – 10.

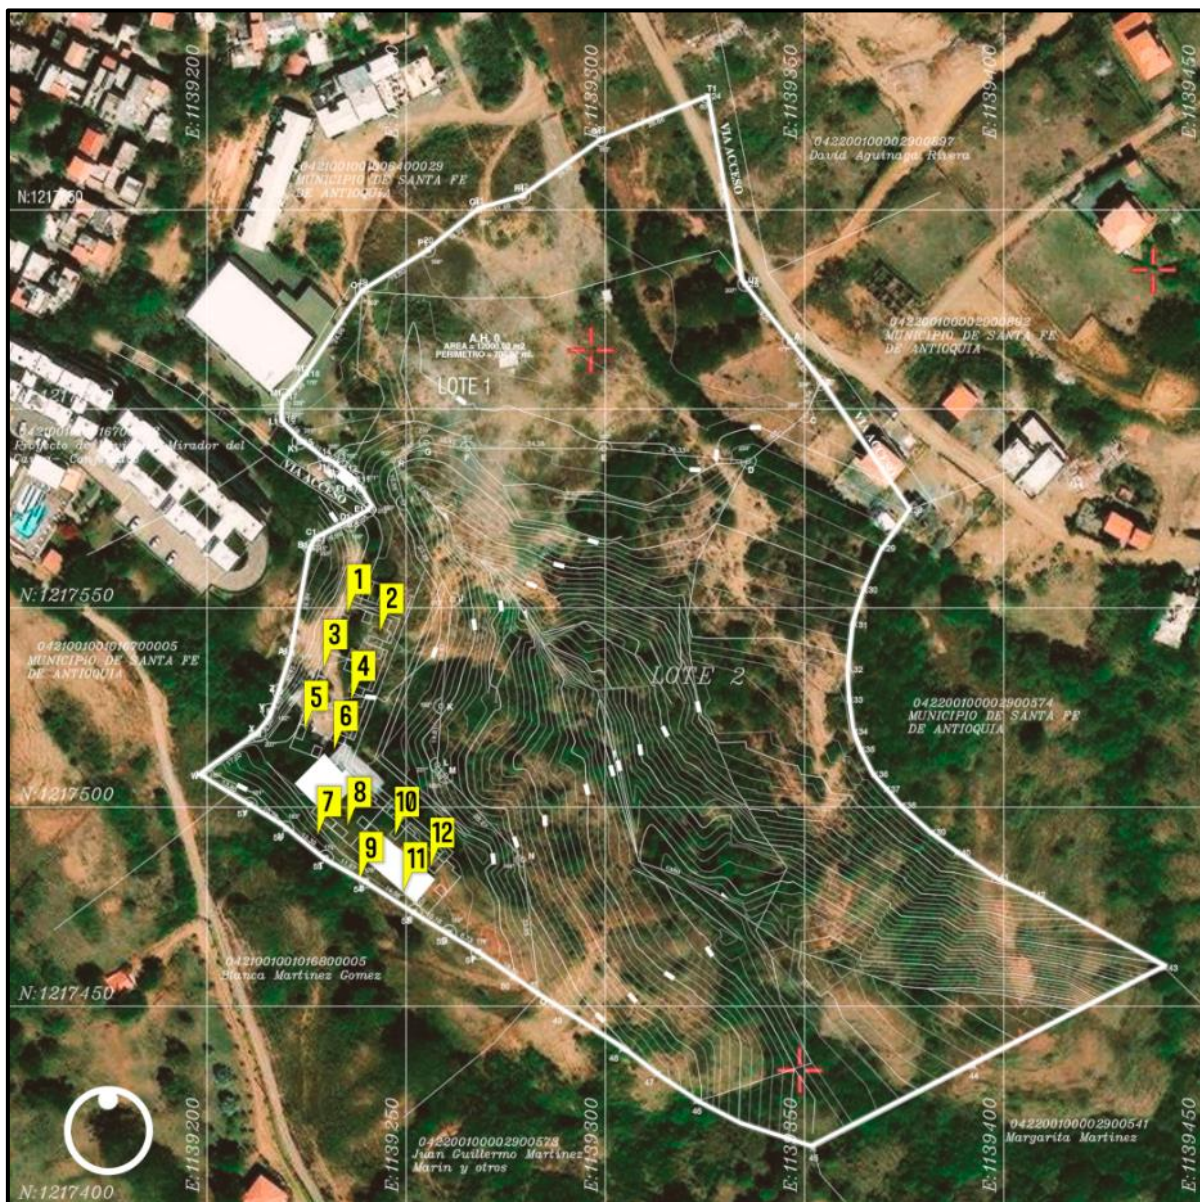
Ilustración 8. Ubicación de perforaciones. Fuente: Estudio de suelos

Las perforaciones realizadas durante la exploración de campo fueron distribuidas sobre el área en la que se construirá el proyecto, mediante el análisis de las muestras alteradas e inalteradas extraídas se determinaron los parámetros geotécnicos posteriormente definidos.

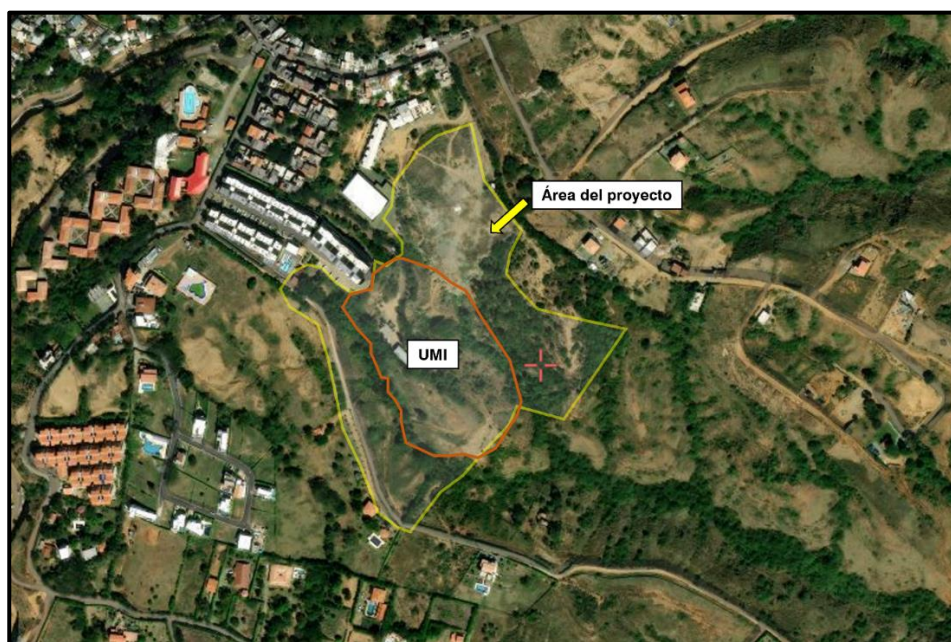
Ilustración 9. Localización de la UMI.

La UMI, definida por el profesional por el profesional encargado, deberá estar definida como como mínimo a una escala de 1:2500. La definición de la UMI deberá realizarse haciendo uso de las bases cartográficas, imágenes y fotografías aéreas disponibles. Dadas las condiciones particulares de la edificación a construir, y teniendo en cuenta las curvas de nivel del terreno y las vías que rodean el lote se define la UMI para el análisis en cuestión.

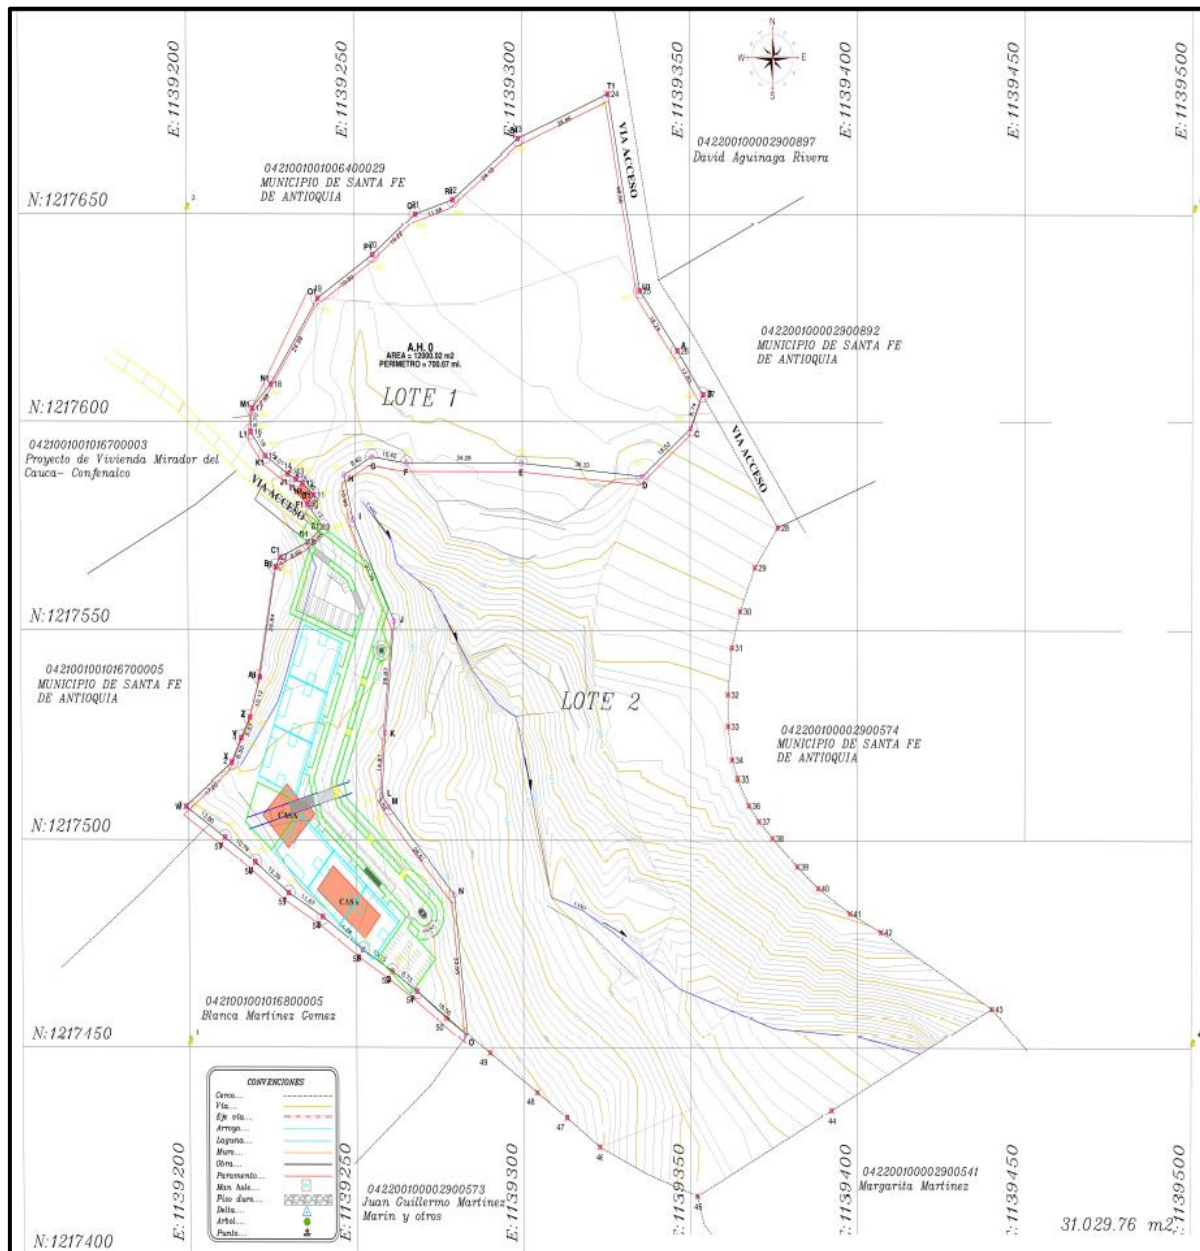
Ilustración 11. Topografía antigua realizada antes del estudio de suelos.

Tras el chequeo de la compatibilidad y precisión de ambas topografías se optó por la definición de los dos perfiles del terreno a obtener, en el que el perfil 1, se divide en 1a y 1b, donde la letra a indica su trayectoria a través de la nueva topografía y la letra b indica su trayectoria a través de la topografía realizada durante el estudio de suelos; y el perfil 2 solo fue trazado sobre la antigua topografía. Mediante el uso del complemento Vías en el programa AutoCAD, se trazan en total los dos (2) perfiles más críticos los cuales

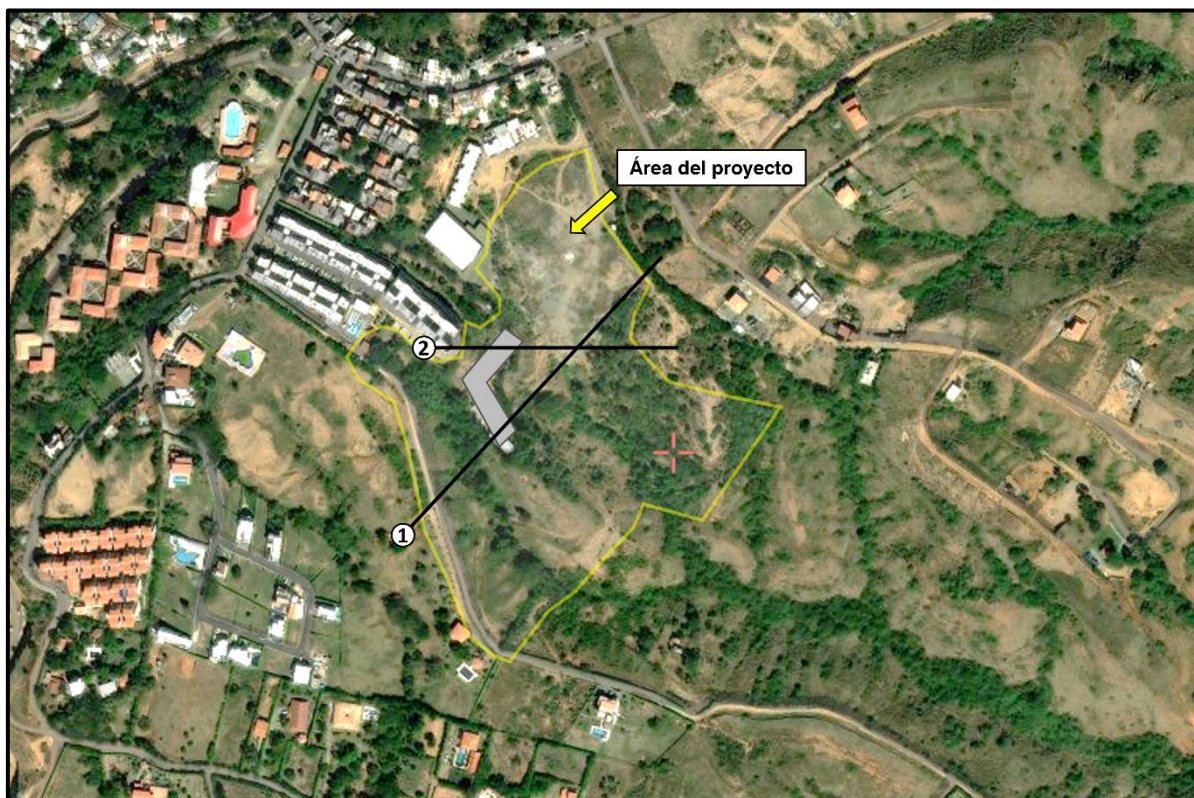
Ilustración 12. Perfiles definidos en planta.

atraviesan la futura ubicación de la edificación y se extienden hacia la ladera posterior al predio como se muestra en la siguiente ilustración.

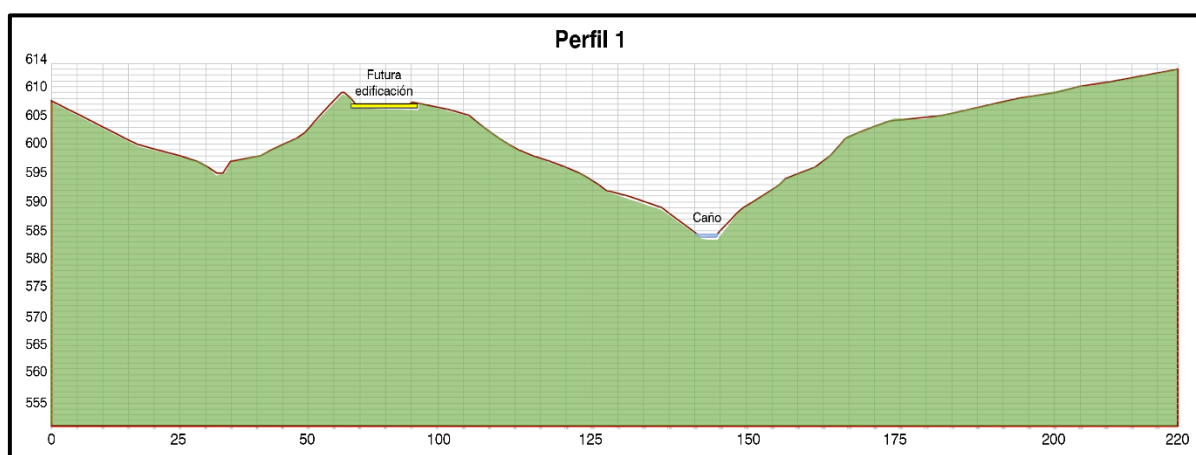
Ilustración 13. Morfología del Perfil 1, se observa la futura edificación y caño.

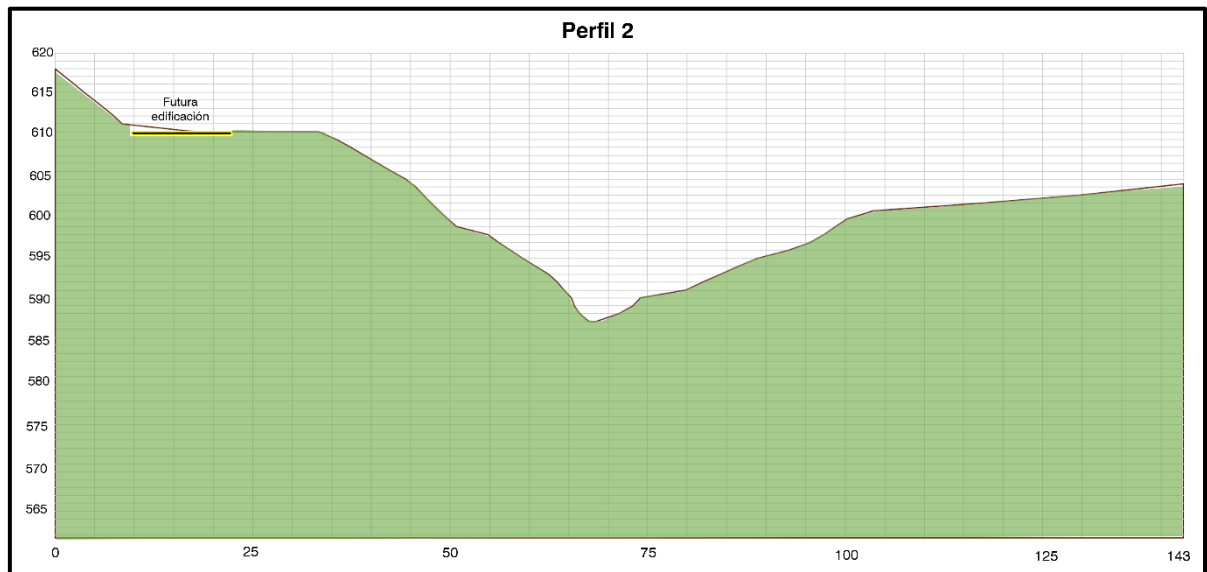
Ilustración 14. Morfología del Perfil 2, se observa la futura edificación

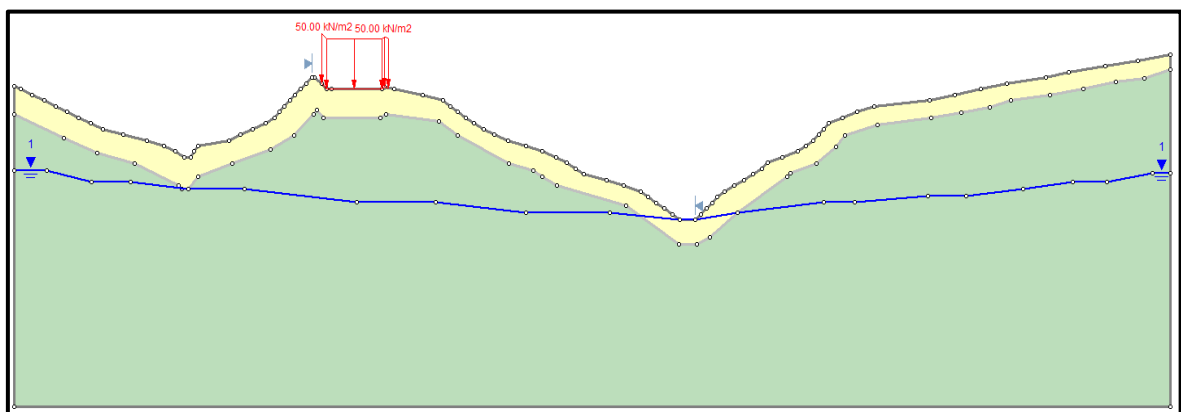
Ilustración 15. Perfil 1 modelado en el software Slide.

Se presenta la disposición geométrica modelada a partir del programa de análisis geotécnico Slide para el trazado a analizar (perfil 1 y perfil 2), en la cual se puede identificar los diferentes estratos, su disposición en profundidad, el nivel freático y la zona donde se ubicará en el futuro el proyecto.

Material Name	Color	Unit Weight (kN/m3)	Strength Type	Cohesion (kN/m2)	Phi
Material 1	Yellow	21.39	Mohr-Coulomb	49.52	13.94
Material 2	Green	24.5	Mohr-Coulomb	107.62	16.96

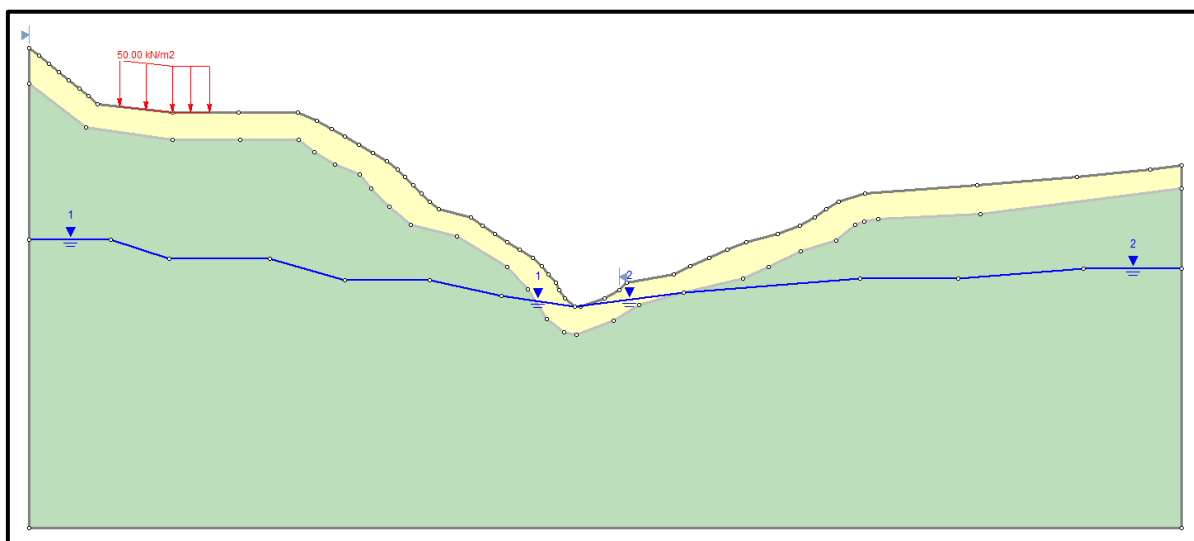
Ilustración 16. Perfil 2 modelado en el software Slide.

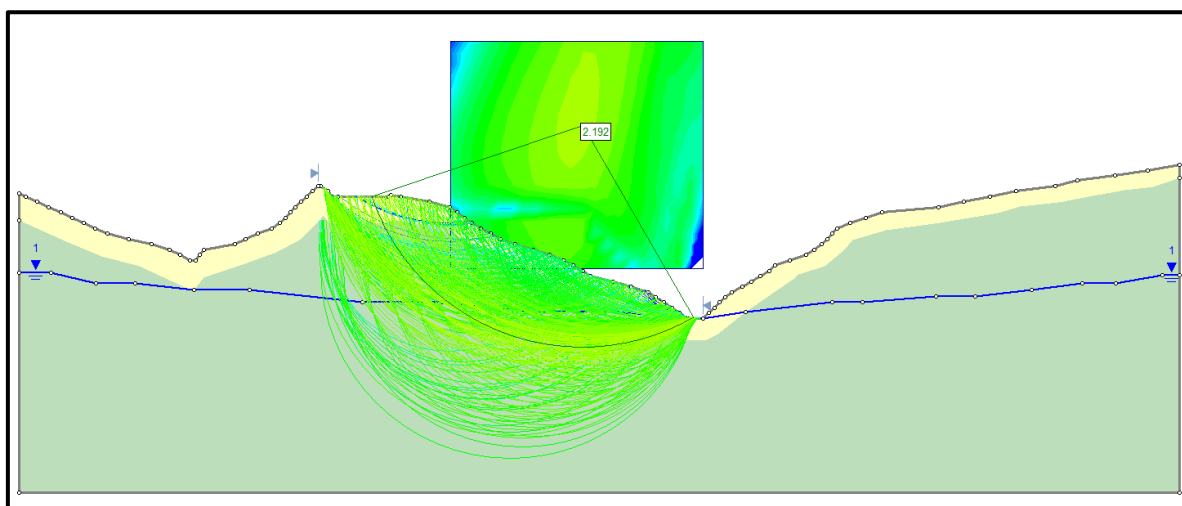
PERFIL 1: Condición estática antes de la construcción, ladera anterior a la futura edificación (izquierda a derecha).

Resultados: $FS = 2.192$ con Janbu Simplificado

Ilustración 17. FS Condición estática antes de la construcción, ladera anterior a la futura edificación del perfil 1.

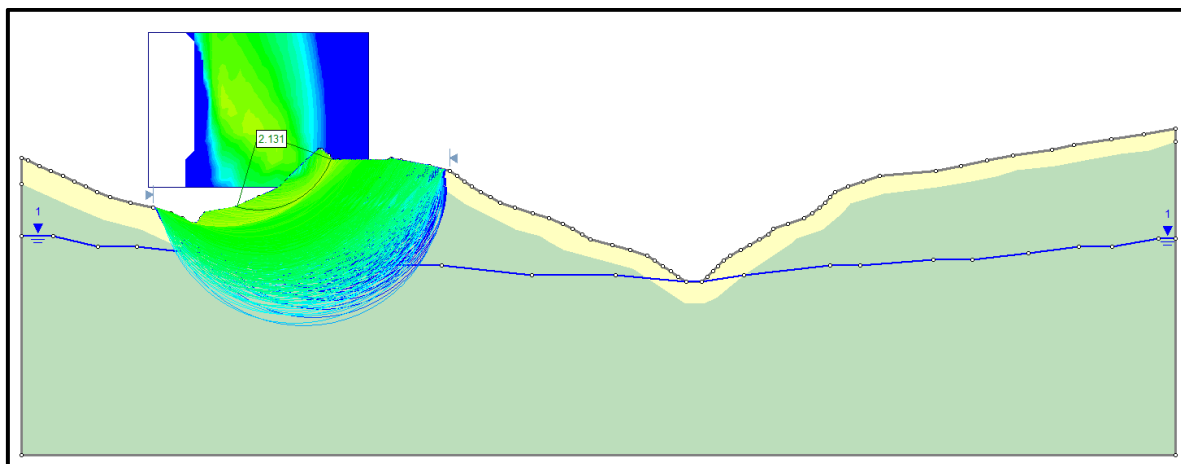
PERFIL 1: Condición estática antes de la construcción, ladera posterior a la futura edificación (derecha a izquierda).

Resultados: $FS = 2.131$ con Janbu Simplificado

Ilustración 18. FS Condición estática antes de la construcción, ladera posterior a la futura edificación del perfil 1.

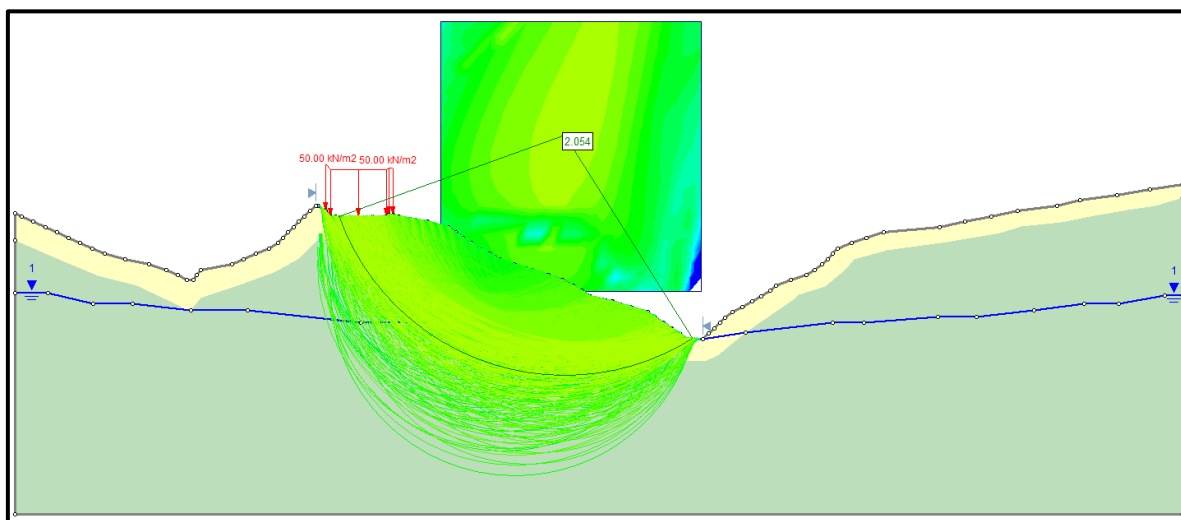
PERFIL 1: Condición estática después de la construcción, ladera anterior a la futura edificación (izquierda a derecha).

Resultados: $FS = 2.054$ con Janbu Simplificado

Ilustración 19. FS Condición estática después de la construcción, ladera anterior a la futura edificación del perfil 1.

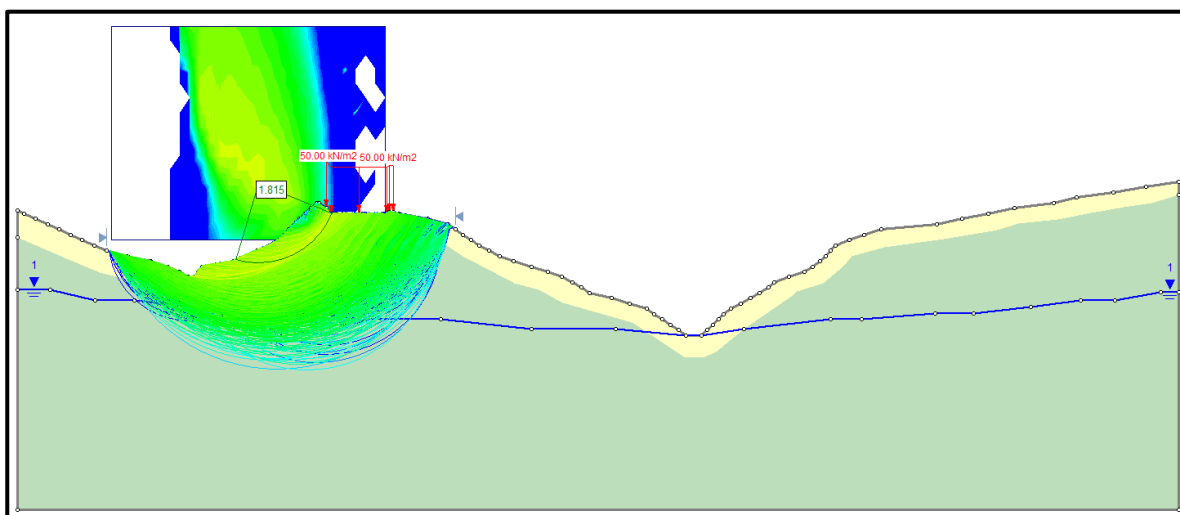
PERFIL 1: Condición estática antes de la construcción, ladera posterior a la futura edificación (derecha a izquierda).

Resultados: $FS = 1.815$ con Janbu Simplificado

Ilustración 20. FS Condición estática antes de la construcción, ladera posterior a la futura edificación del perfil 1.

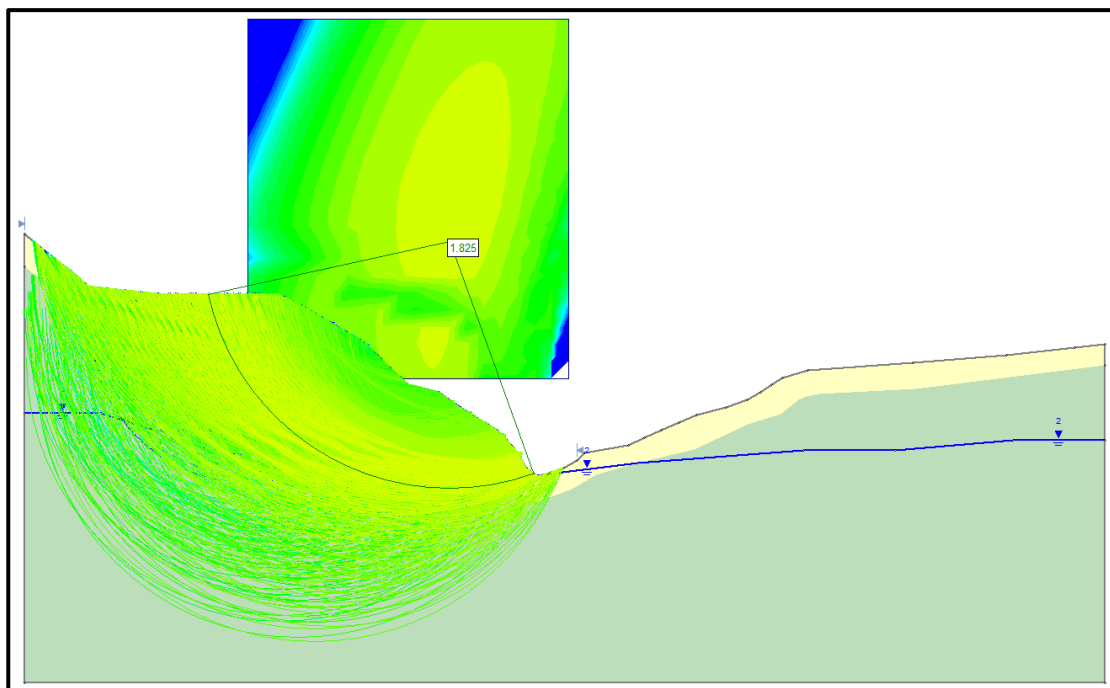
PERFIL 2: Condición estática antes de la construcción.

Resultados: $FS = 1.825$ con Janbu Simplificado

Ilustración 21. FS Condición estática antes de la construcción del perfil 2.

Es notable que para el perfil 1 y el perfil 2 en condiciones estáticas antes y después de la edificación proyectada los factores de seguridad mínimos se mantienen por encima del factor de seguridad básico mínimo directo expuesto en la Tabla H.2.4-1 del reglamento NSR-10 $FS_{BM} = 1.50$. El factor de seguridad mínimo obtenido $FS = 1.782$ demuestra que la ladera se encuentra actualmente estable y se mantendrá estable una vez el terreno sea cargado durante y tras la construcción de la edificación.

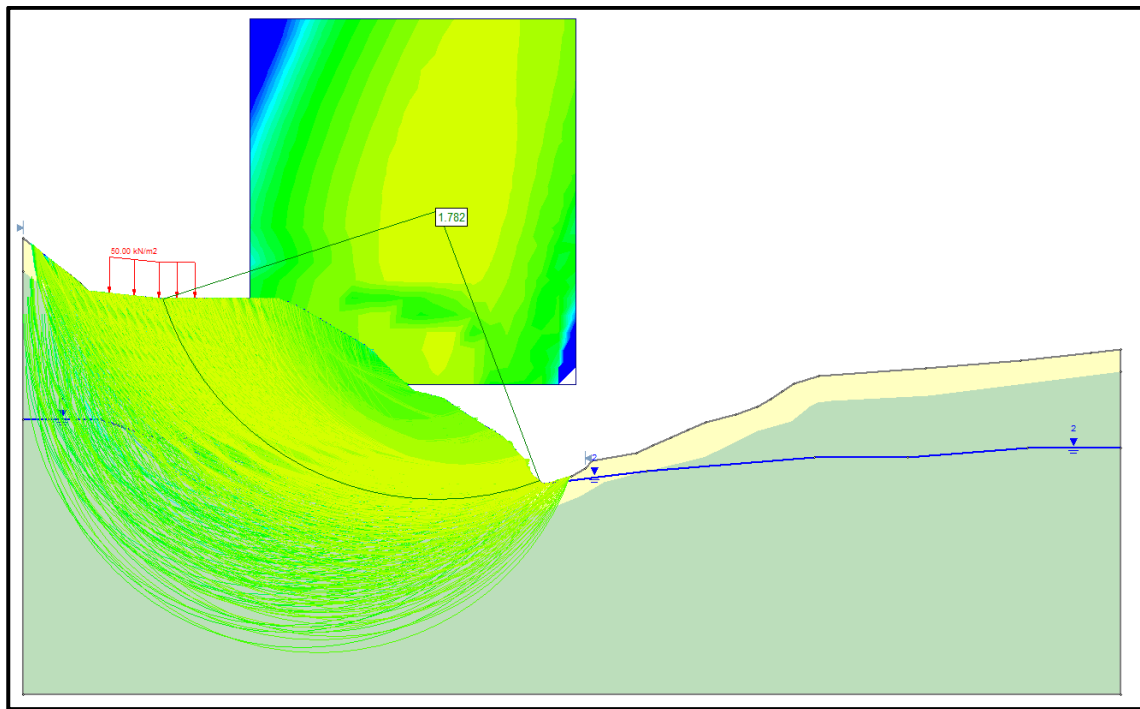
PERFIL 2: Condición estática después de la construcción.

Resultados: $FS = 1.782$ con Janbu Simplificado

Ilustración 22. FS Condición estática después de la construcción del perfil 2.

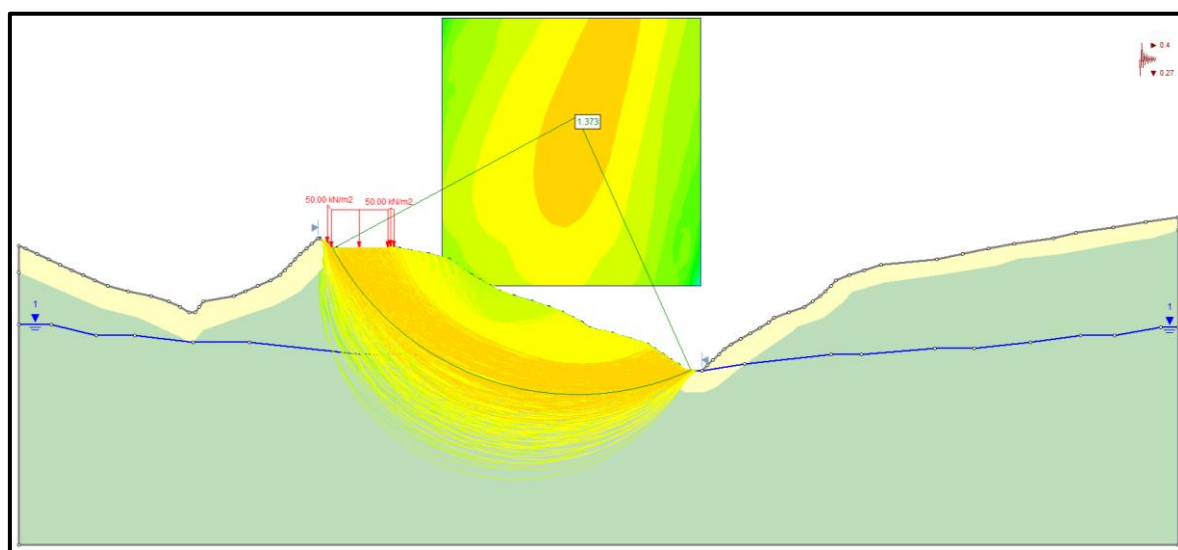
PERFIL 1: Condición pseudoestática después de la construcción, ladera anterior a la futura edificación (izquierda a derecha).

Resultados: $FS = 1.373$ con Janbu Simplificado

Ilustración 23. FS Condición pseudoestática del perfil 1 después de la construcción, ladera anterior.

En condiciones pseudoestáticas la ladera en la cual se apoya la estructura proyectada se mantendrá estable según los resultados del factor de seguridad, el menor valor para el perfil 1 y 2 se encuentra en:

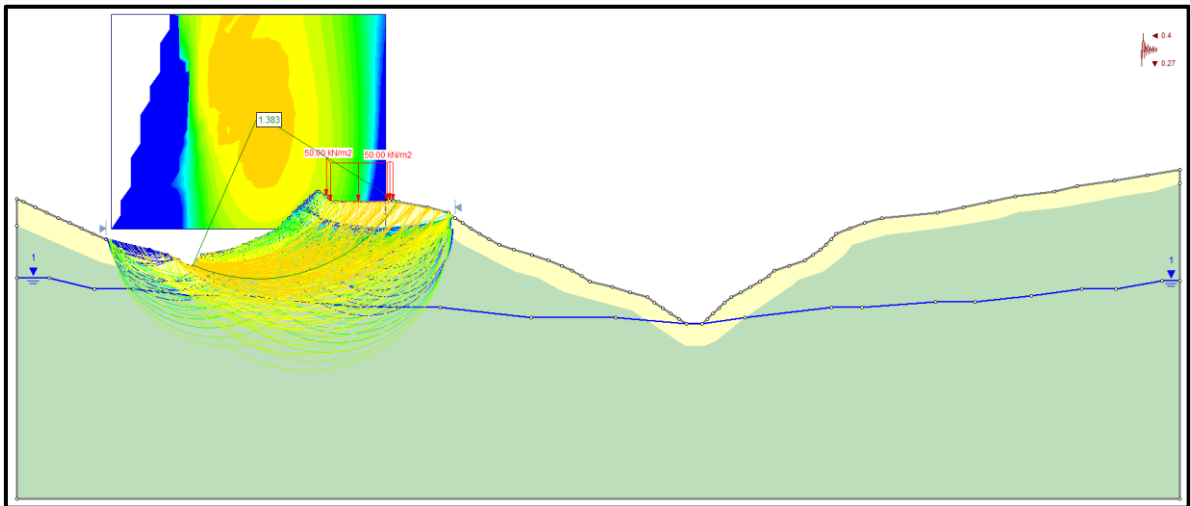
PERFIL 1: Condición pseudoestática después de la construcción, ladera posterior a la futura edificación (derecha a izquierda).

Resultados: $FS = 1.383$ con Janbu Simplificado

Ilustración 24. FS Condición pseudoestática del perfil 1 después de la construcción, ladera posterior.

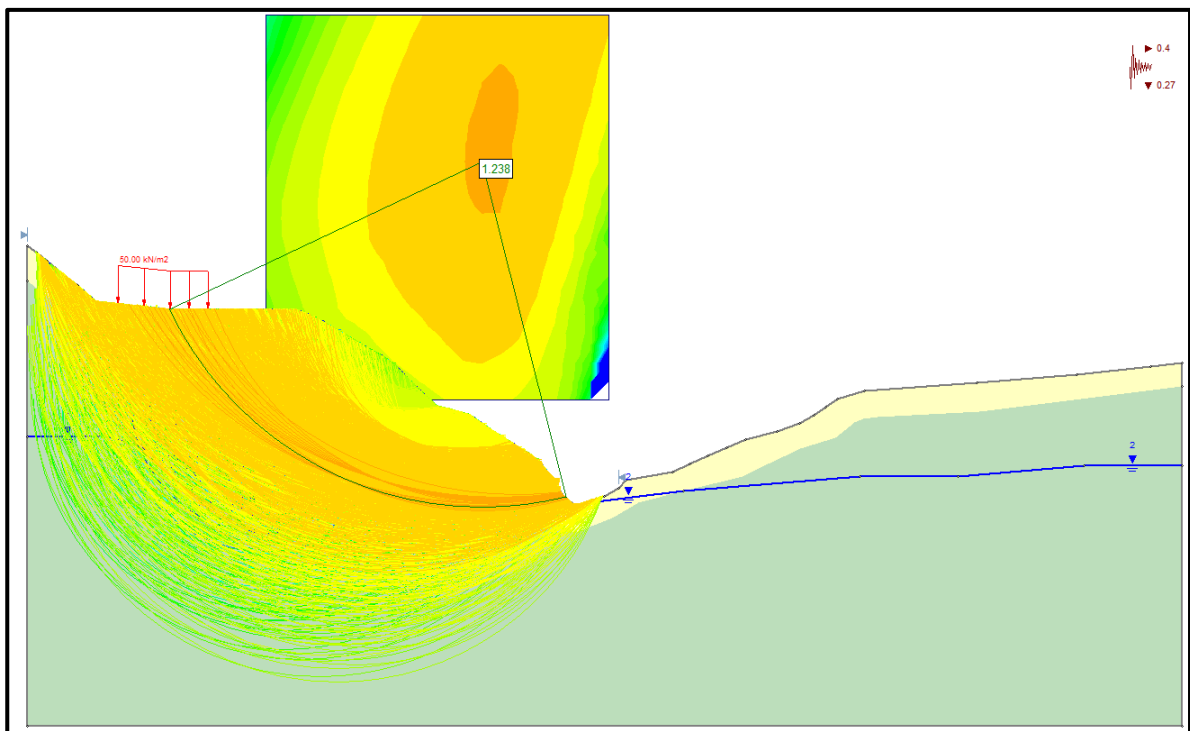
PERFIL 2: Condición pseudoestática después de la construcción.

Resultados: $FS = 1.238$ con Janbu Simplificado

Ilustración 25. FS Condición pseudoestática del perfil 2 después de la construcción de la futura edificación.

$FS = 1.283$, el cual es un valor mayor a lo estipulado en el reglamento colombiano de construcción sismorresistente en la Tabla H.2.4-1 $FS_{BM} = 1.05$.
