ALCALDIA LOCAL DE SAN CRISTOBAL  
INSPECCIÓN DE POLICIA No. 4D

INFORME TECNICO

No. 183-ALSC-12-2024

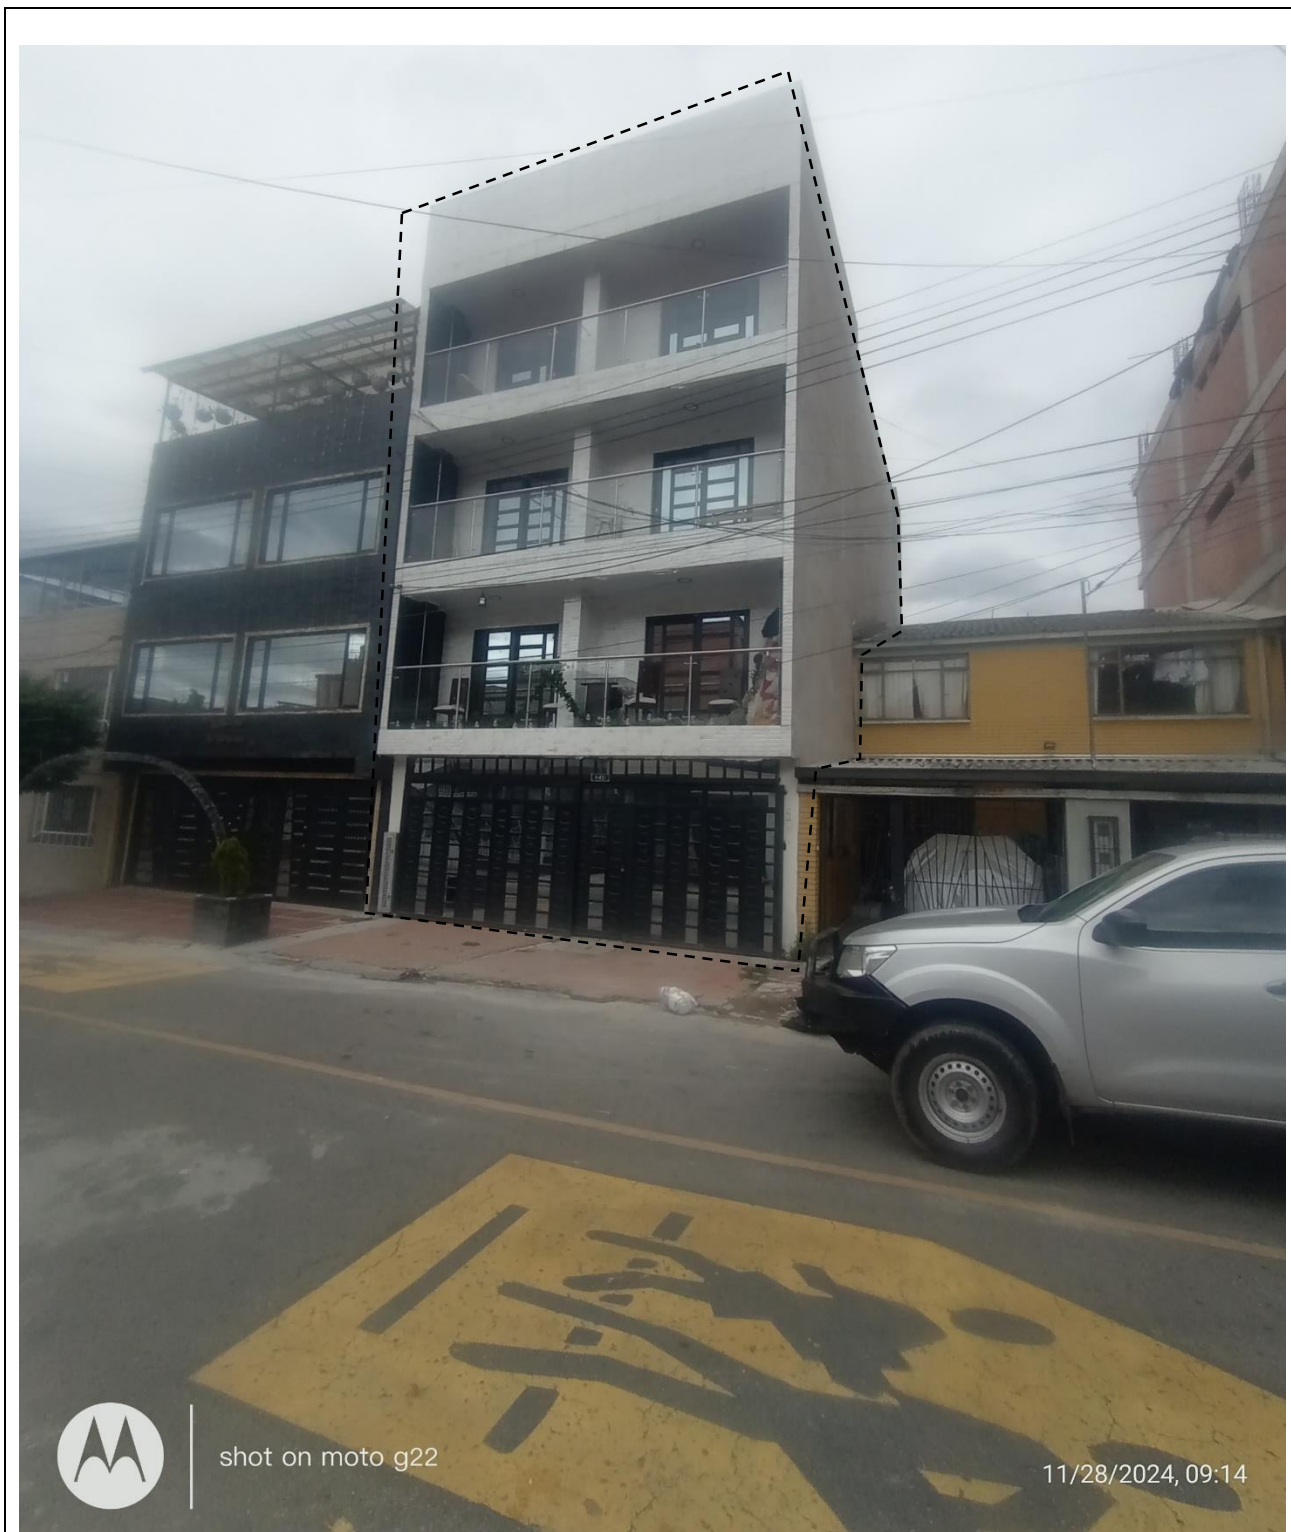
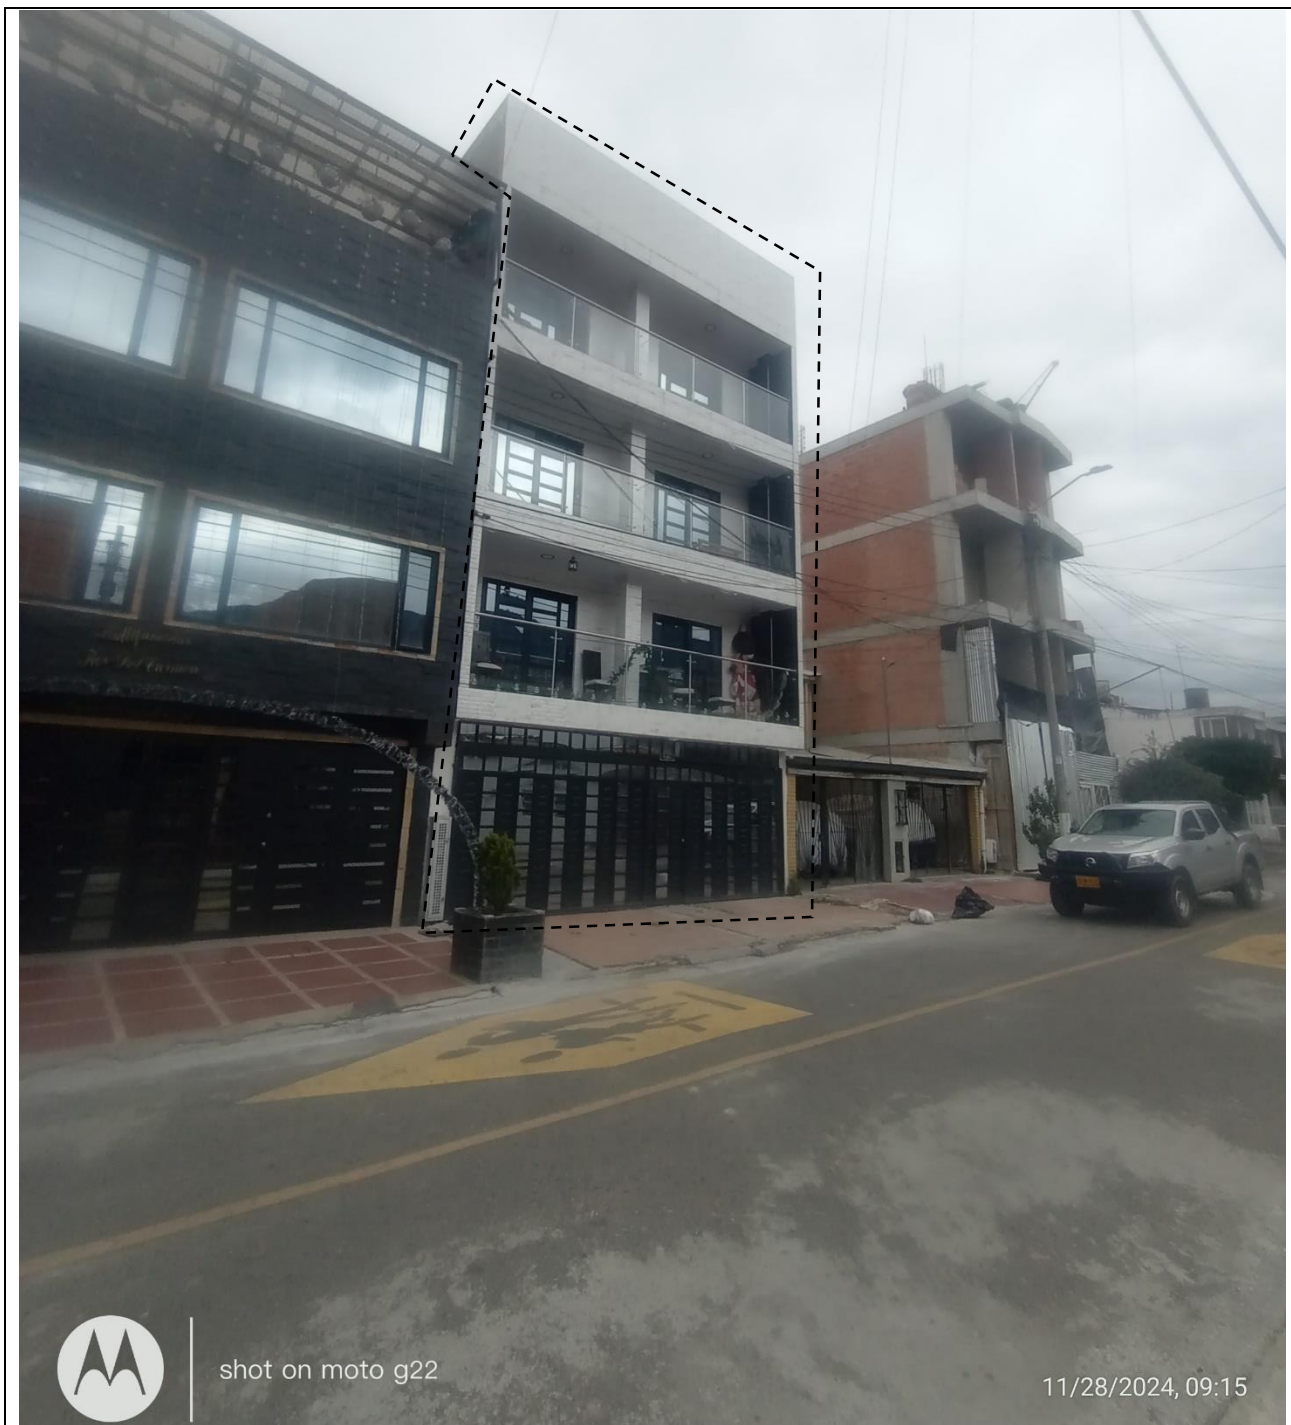
- Que nadie atendió la visita
- Que se encontró una construcción de 4 pisos con cubierta plana.
- Que no se evidencian obras recientes.
- Que el predio está en tratamiento de CONSOLIDACION con altura máxima construida de 3 pisos.
- Que según decreto 555 de 2021 se requiere dejar antejardín de 3,5 m
- Que se revisó EL VUC - *La Ventanilla Única de la Construcción – VUC es un canal virtual, mediante el cual se pueden realizar solicitudes, seguimiento y respuesta de los trámites asociados al proceso de urbanismo y construcción en Bogotá respondiendo así*

- Que según google maps en marzo de 2020 existía una construcción de 2 pisos en el predio con cubierta inclinada y se apreciaba la zona del antejardín.

- Que NO se han APORTADO los planos de la *licencia de construcción No 11001-1-21-2794* con fecha de expedición 2021-12-09
- Que el 4 piso no es legalizable en el marco del decreto 555 de 2021.

- Que la construcción en el antejardín no es legalizable en el marco del decreto 555 de 2021.
- Que la construcción existente debería tener aislamiento posterior de 3,45 según *licencia de construcción No 11001-1-21-2794* con fecha de expedición 2021-12-09

- Que el área ocupada en la zona del antejardín se calcula ASI 3,5 m exigidos , 7 m de frente = 24,5 m<sup>2</sup> primer piso.

- Como existen contruidos 4 pisos por  $24,5 \text{ m}^2 = 98 \text{ m}^2$  contruidos en zona de antejardín.
- Que el aislamiento posterior a nivel de primer piso no se respeto según lo señalado en la audiencia del 27 de septiembre ,  $3,45 \text{ m}$  según licencia X ancho del predio =  $24.15 \text{ m}^2$  aislamiento posterior primer piso.
- Que el aislamiento posterior a nivel de segundo piso no se respeto según lo señalado en la audiencia del 27 de septiembre ,  $(3,45 - 1.34 = 2,11 \text{ m})$  X ancho del predio =  $14.77 \text{ m}^2$  aislamiento posterior a partir del 2 piso no respetado, por 3 pisos =  $44,31 \text{ m}^2$
- El área construida del 4 piso se calcula asi área del lote  $127.75 -$  área ocupada por antejaradin  $24,5 \text{ m}^2$  menos área ocupada por el aislamiento posterior  $14,77 = 88,49 \text{ m}^2$ .

Las acciones administrativas correspondientes

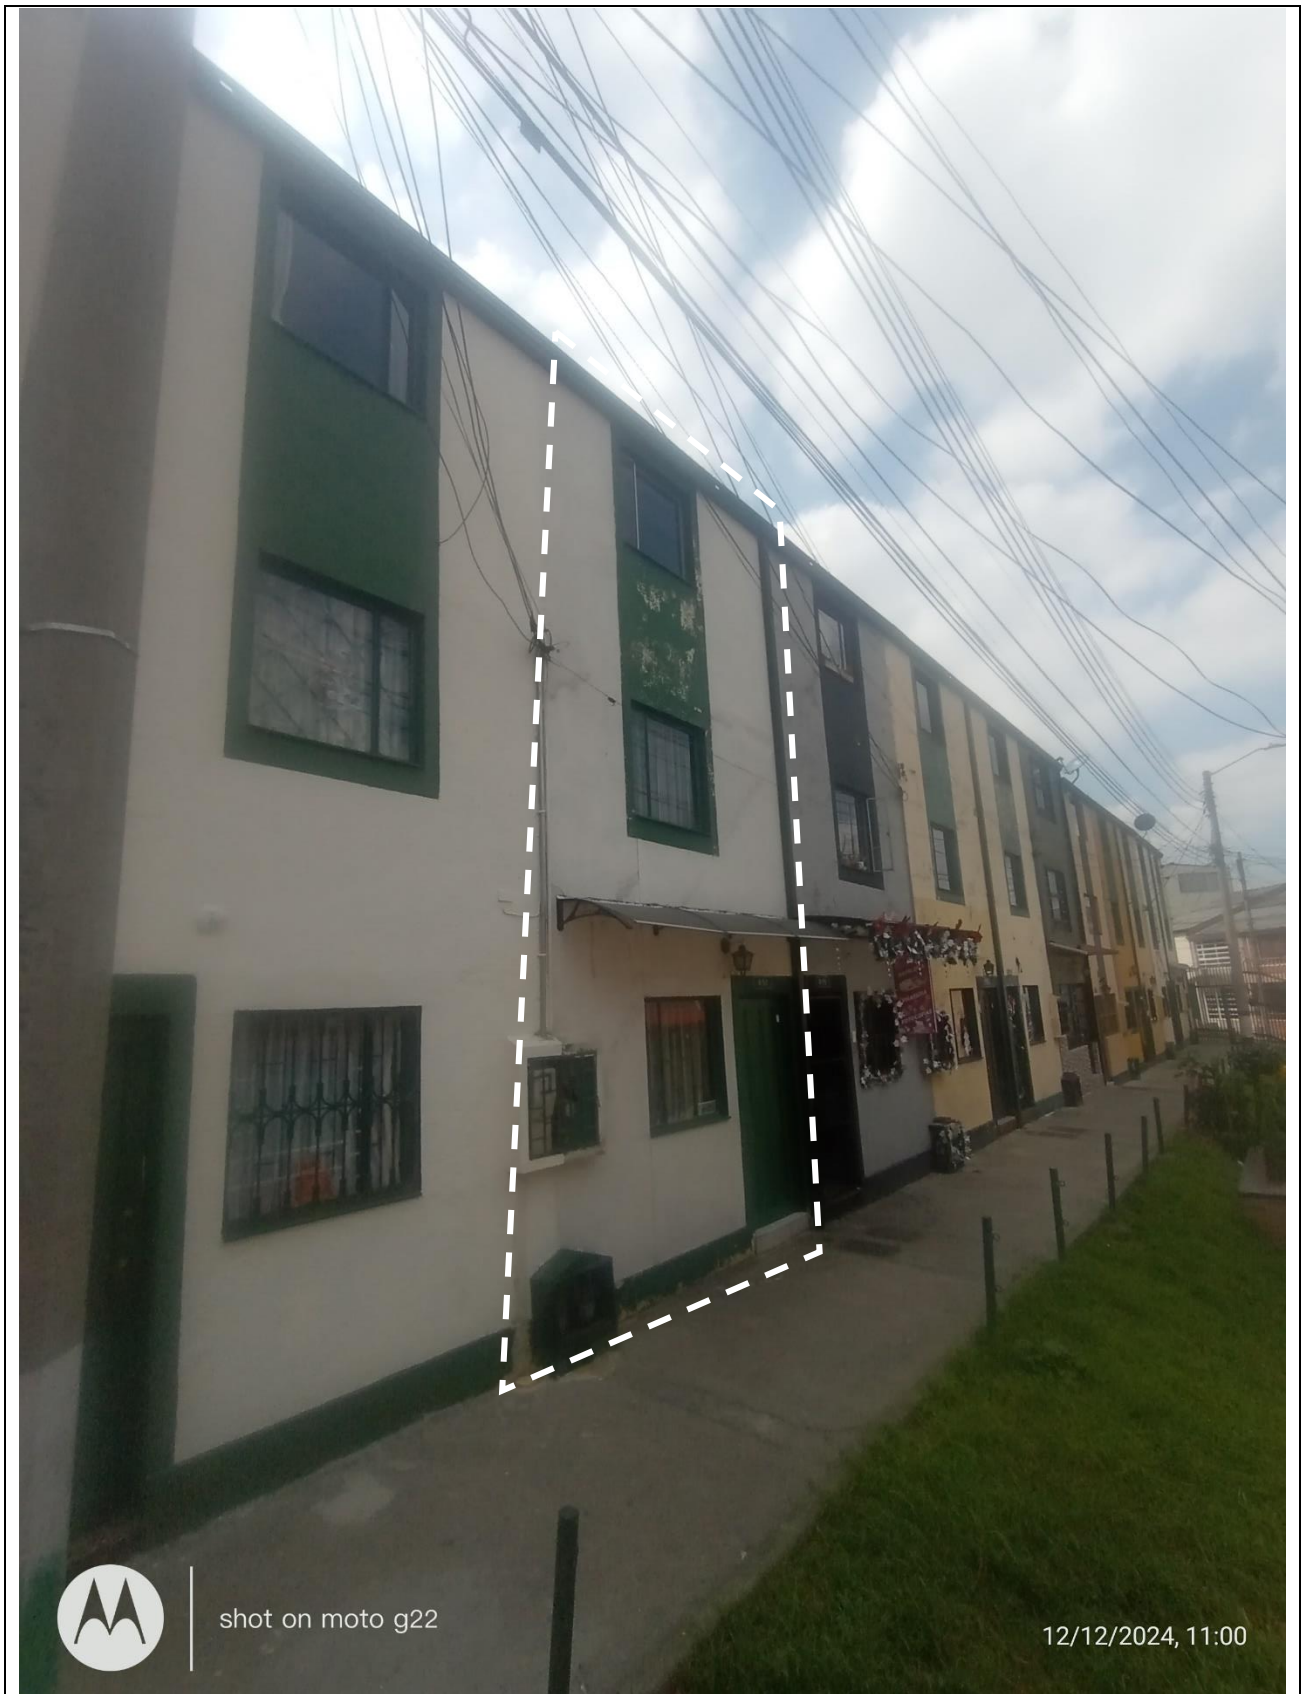
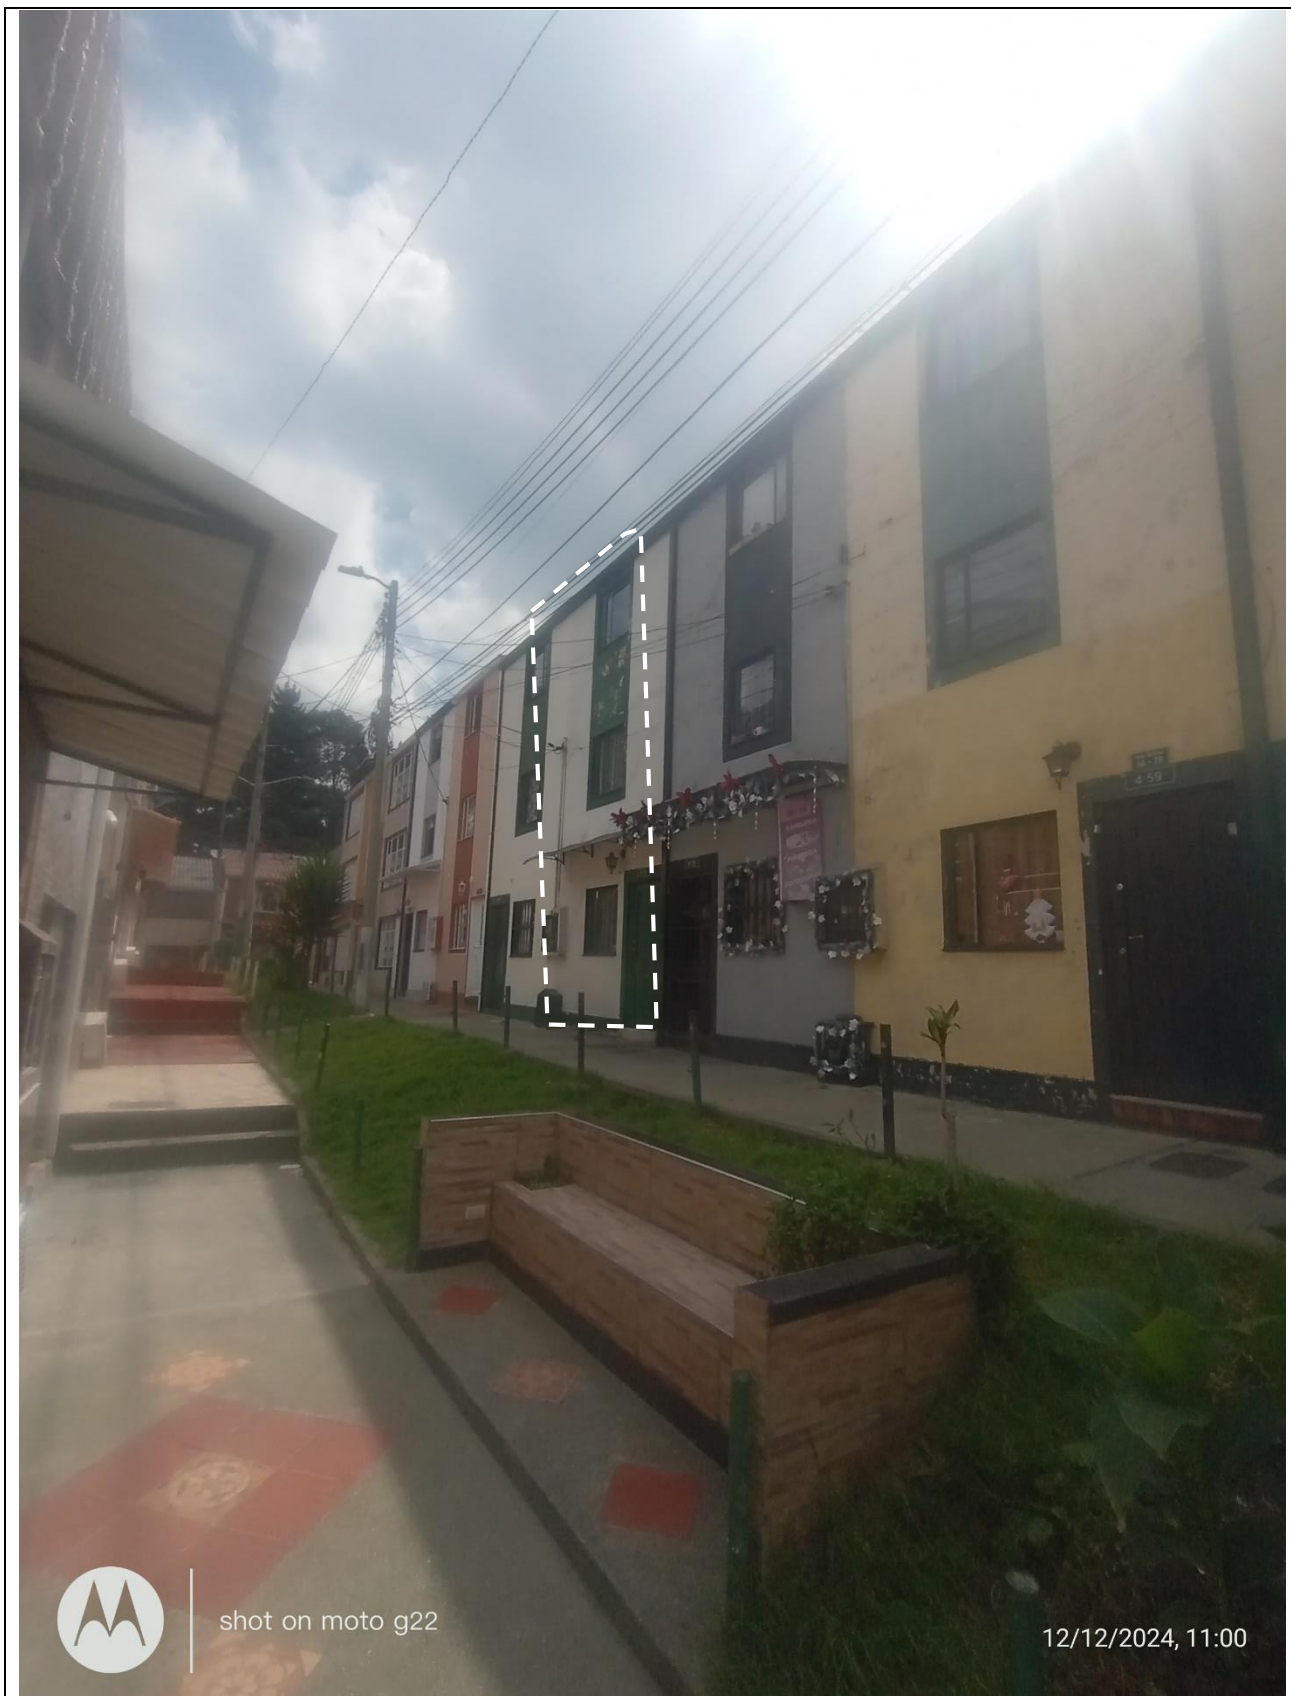
Que no se observa obras recientes.

Que se encontró una construcción de 3 pisos con acabados finales en fachada y carpintería metálica en puertas y ventanas

Que la construcción existente tiene una vetustez de 3 años.

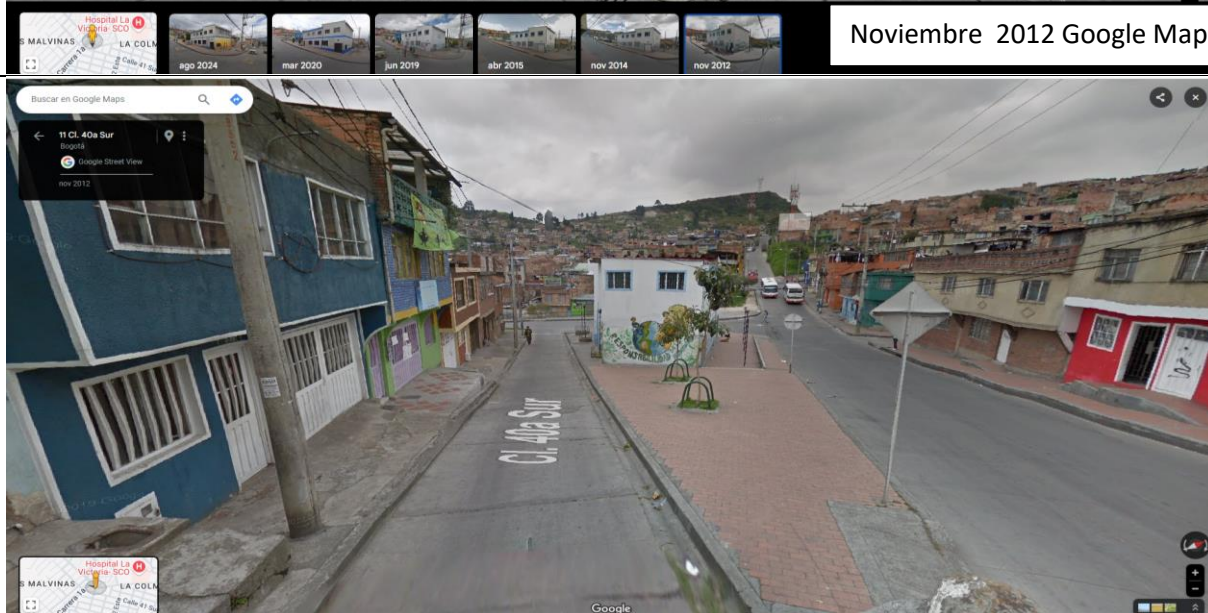
Noviembre 2012 Google Maps

Que según registro fotográfico de Google Maps el salón comunal ya estaba construido en noviembre de 2012.

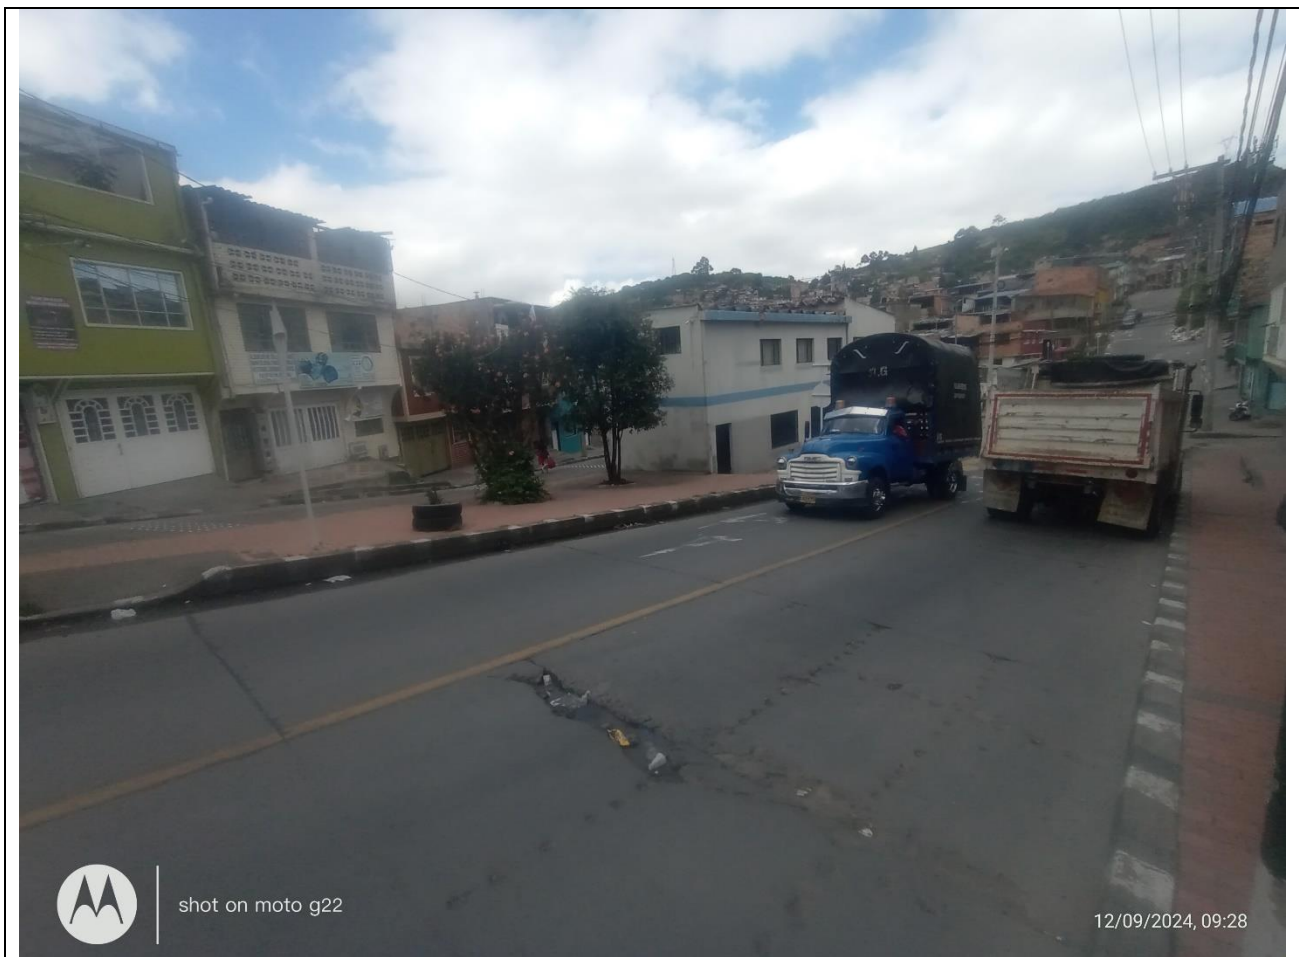
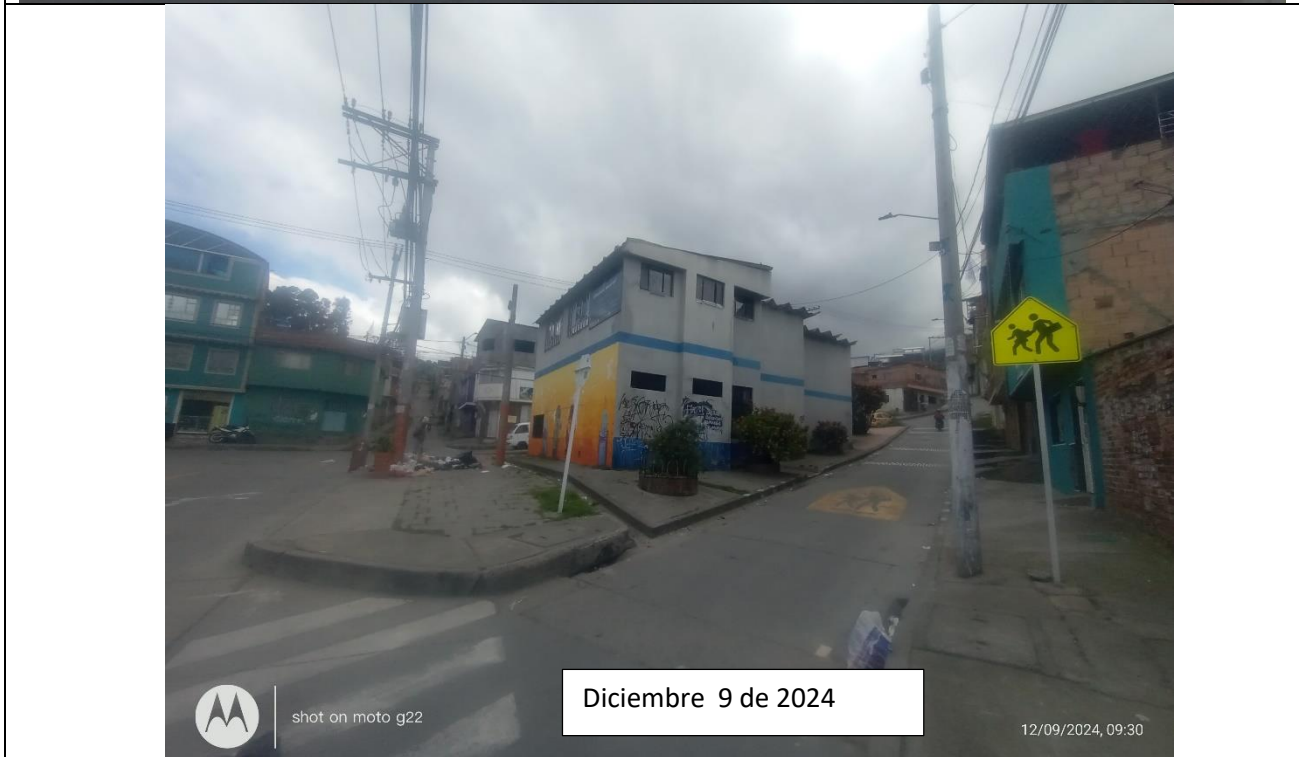
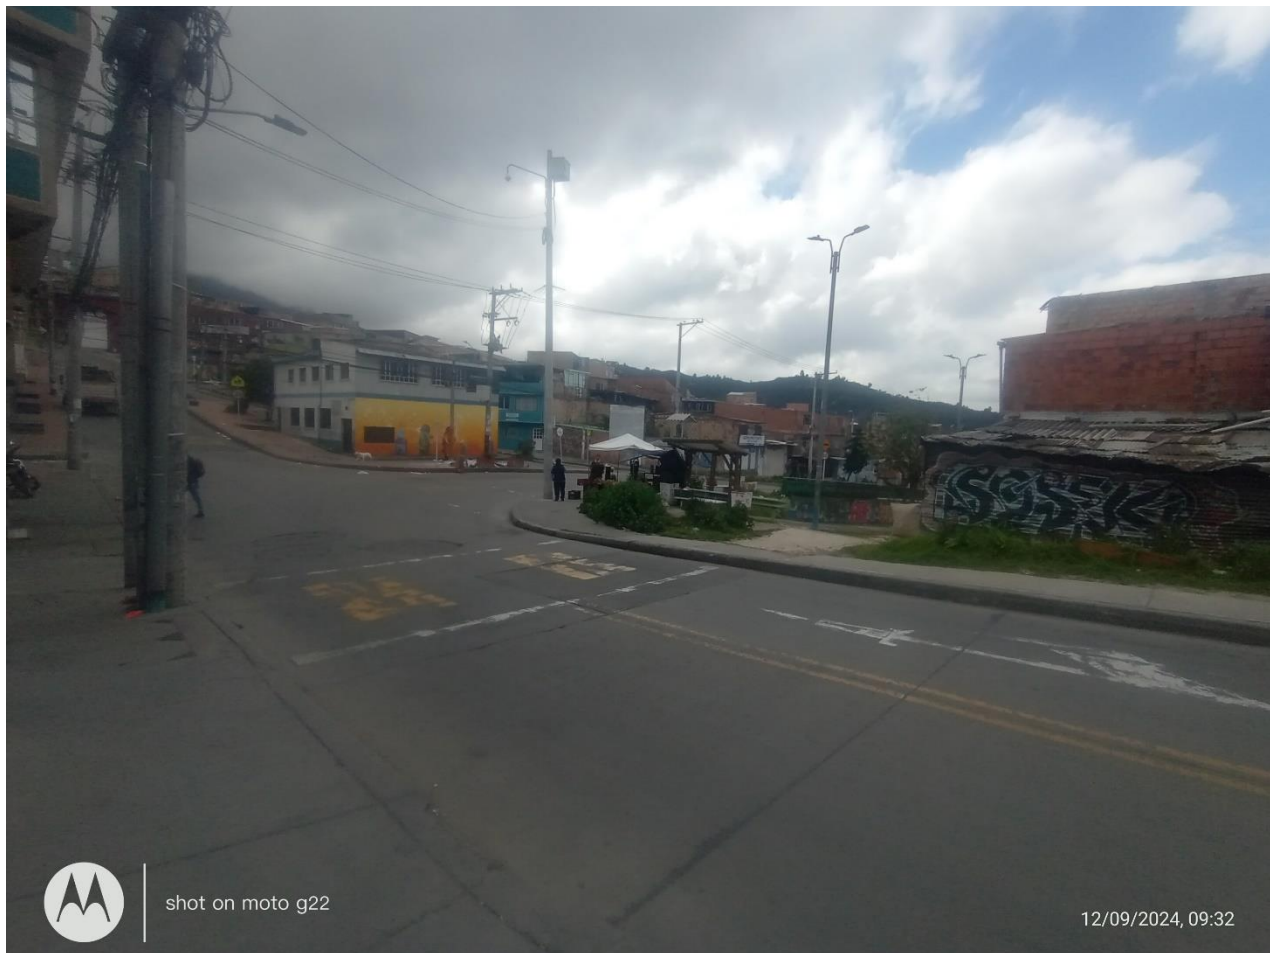
**Que en el área del RUPI 1228-73 se encuentra construido el salón comunal del barrio SAN MARTIN DE LOBA SUR.**

Que el salón comunal es una construcción de forma irregular de 2 pisos con acabados finales en fachada, carpintería metálica y teja inclinada.

Que el área ocupada por el salón comunal en planta es de 120 m<sup>2</sup> y considerando que son 2 pisos el área construida es de 240 m<sup>2</sup>.

LAS ACCIONES ADMINISTRATIVAS  
CORRESPONDIENTES.
