ALCALDIA LOCAL DE SAN CRISTOBAL  
INSPECCIÓN DE POLICIA No. 4D

INFORME TECNICO

No. 908-ALSC-12-2024

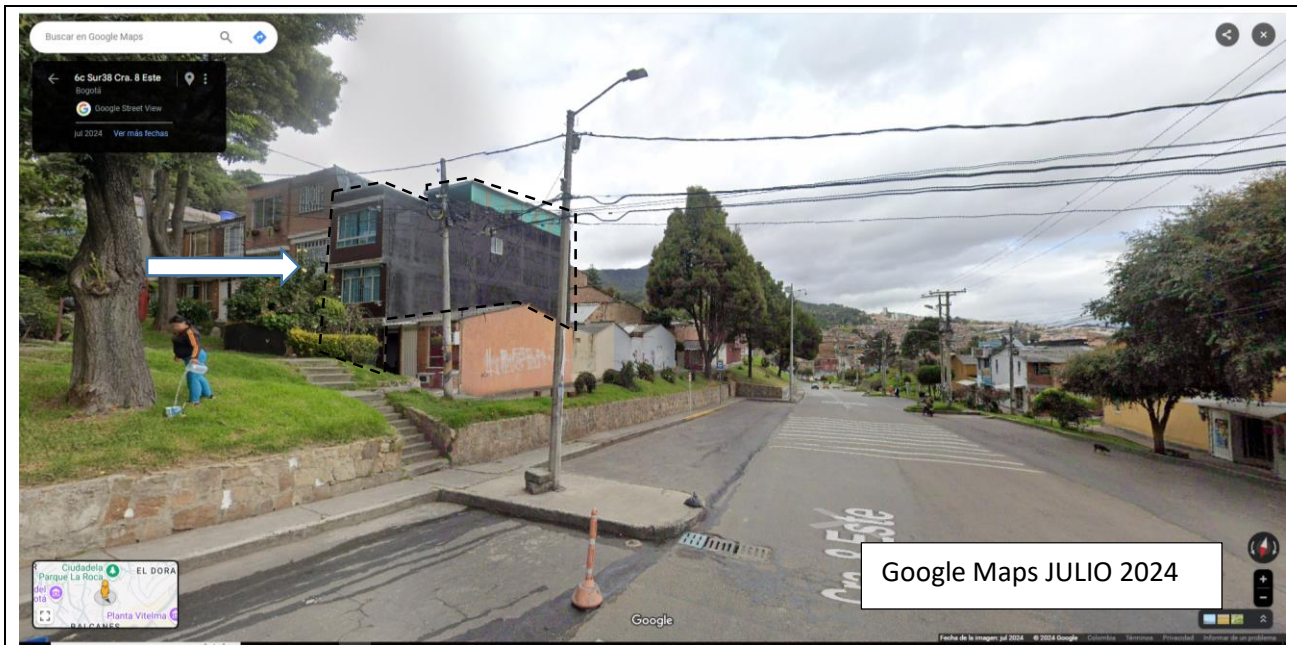
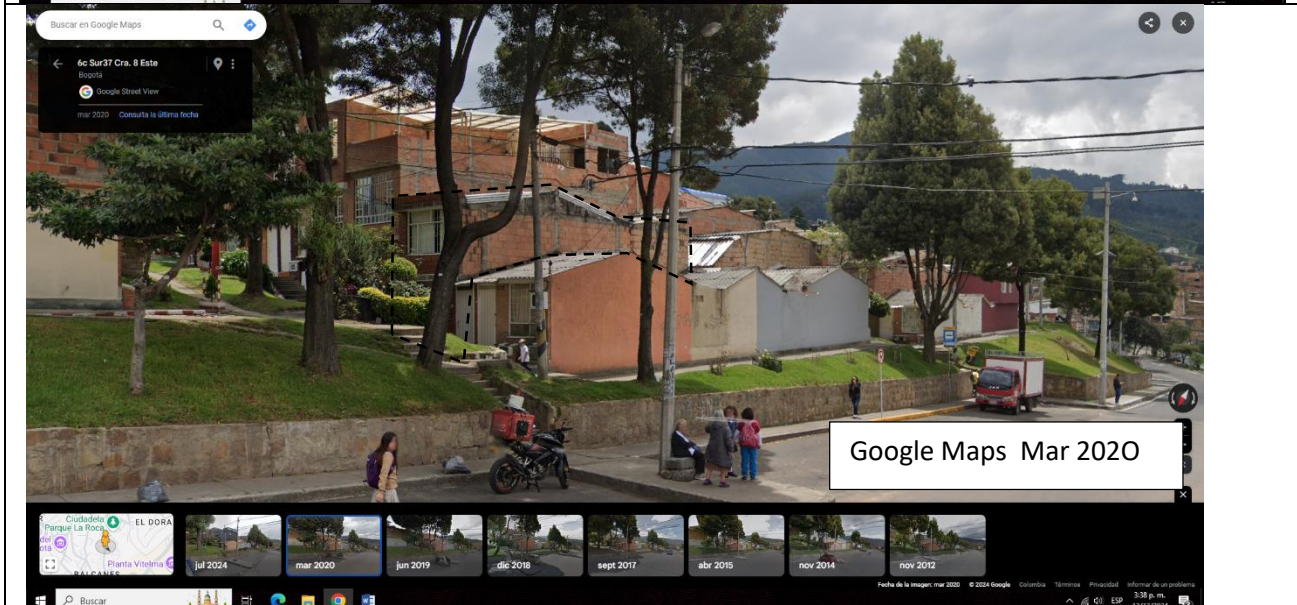
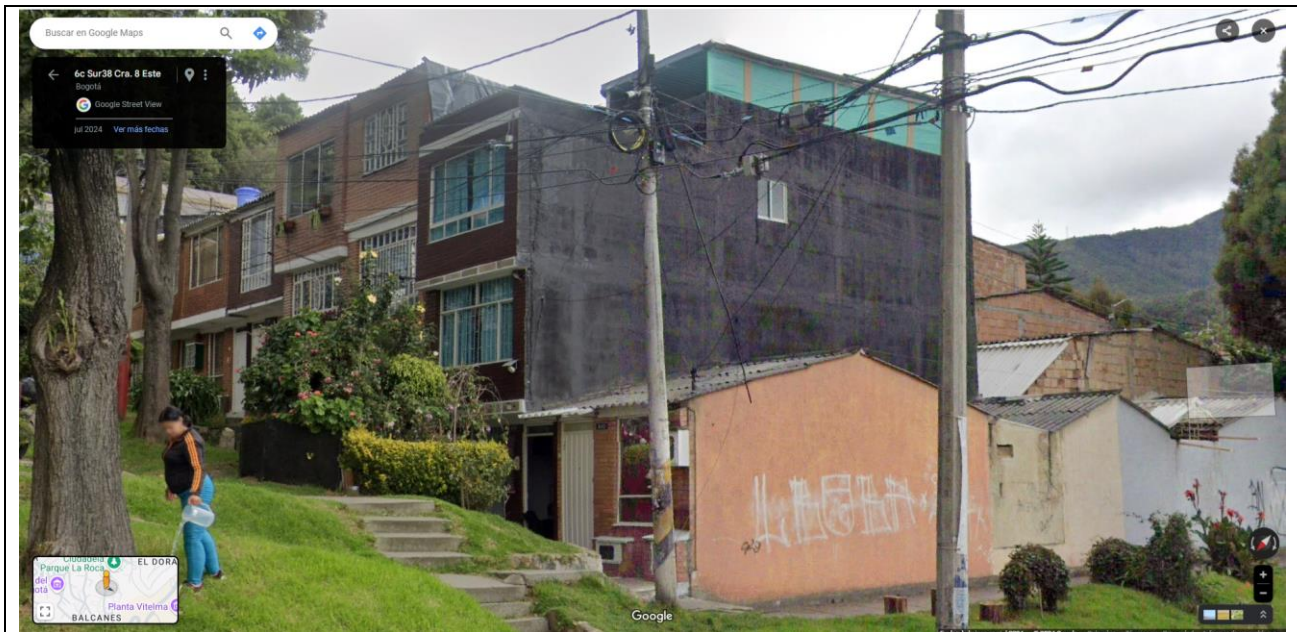
LOCALIZACION SINUPOT

Se verifica el predio de la CL 6D SUR 8 07 ESTE, Barrio VITELMA

- Que se encontró una construcción de 4 pisos con cubierta inclinada
- Que el predio está en tratamiento de CONSOLIDACION altura máxima 3 pisos
- Que se reviso EL VUC - *La Ventanilla Única de la Construcción – VUC es un canal virtual, mediante el cual se pueden realizar solicitudes, seguimiento y respuesta*

- Que según google maps en marzo de 2020 ya existía una construcción de 2 pisos en el predio.
- Que el 4 piso no es legalizable en el marco del decreto 555 de 2021.
- Que el predio tiene área de 38,40 m2
- Que el 4 piso esta parcialmente construido, frente 3,2 m y de fondo 9 m = 28.8 m2
- Que la ampliación al 4 piso tiene una vetustez de 2 años.

### Las acciones administrativas correspondientes

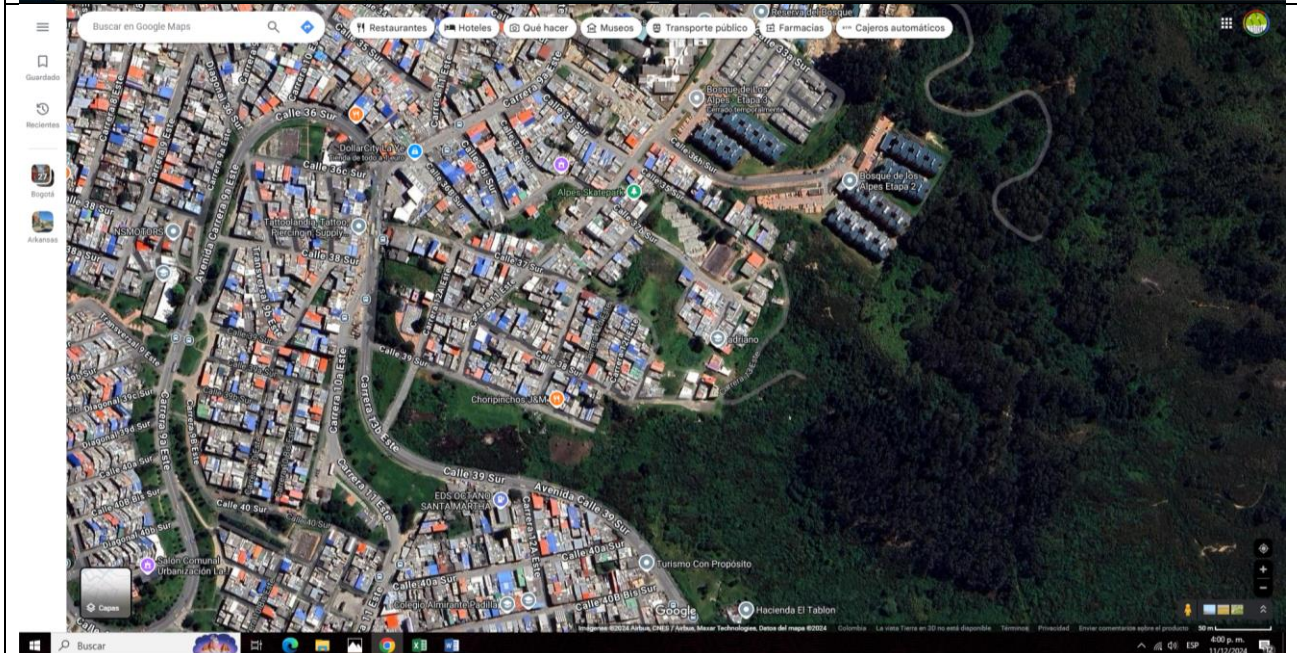
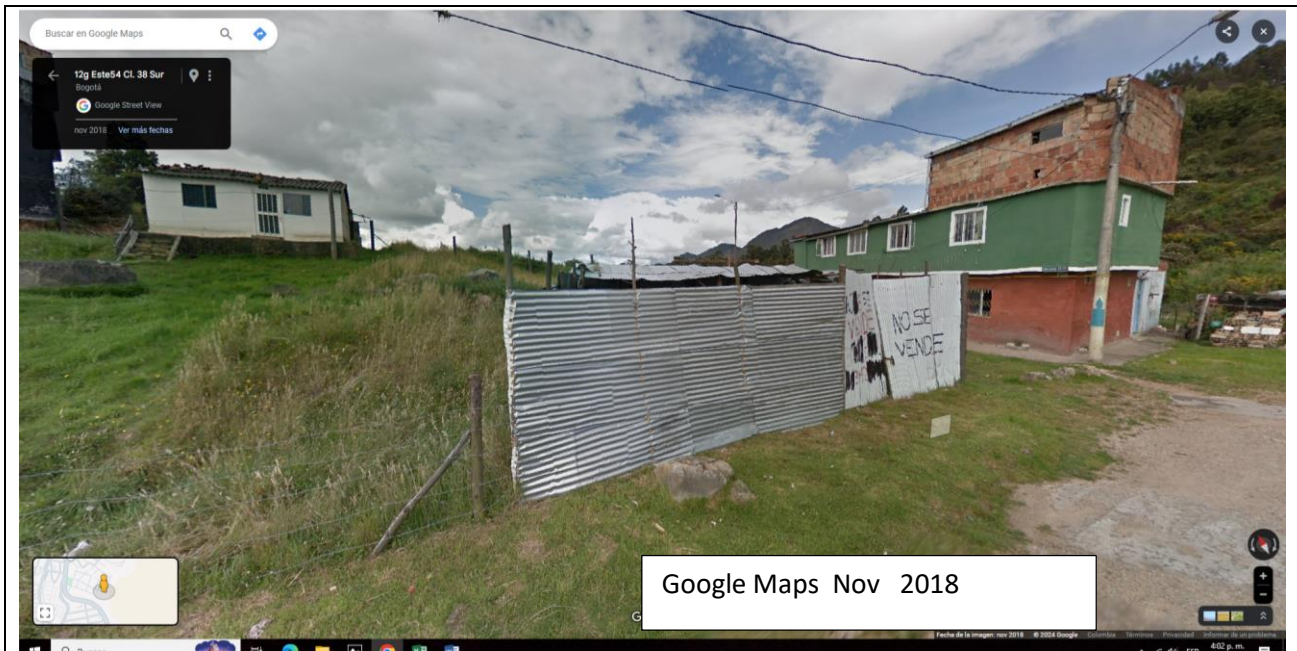
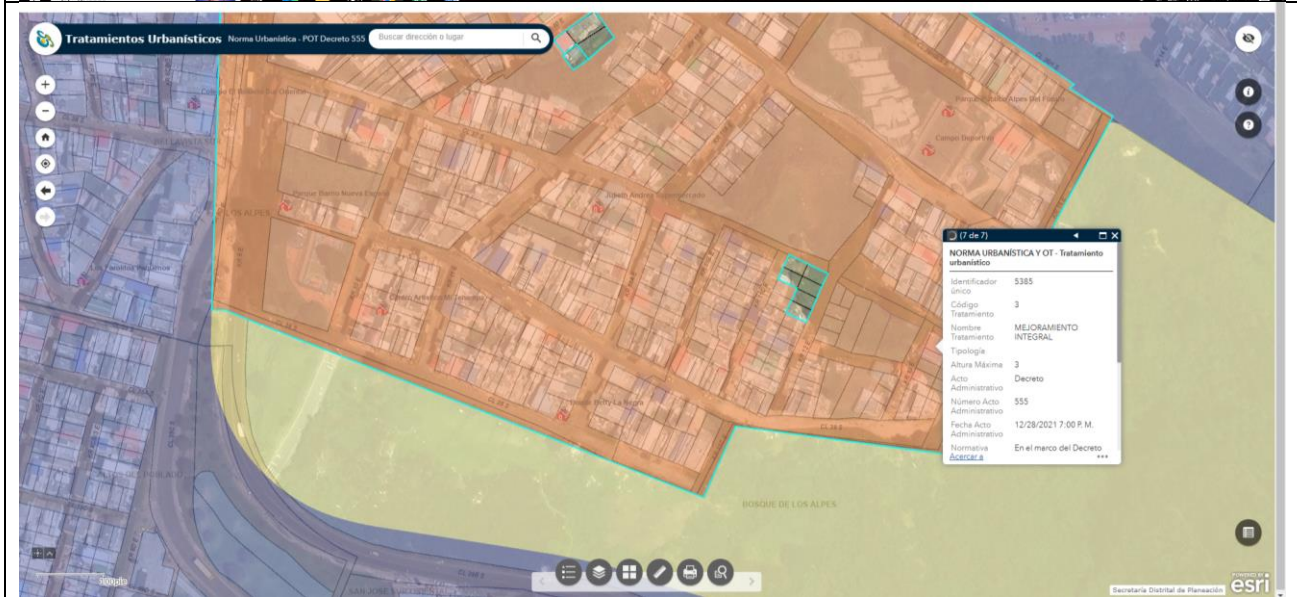
LOCALIZACION SINUPOT

Que según informe de Control Urbanístico del 02 de agosto del 2021 en el predio existía una construcción de 4 pisos con una vetustez de reciente a la elaboración de ese informe.

Que según decreto 555 de 2021 el predio está en mejoramiento integral con una altura máxima de 3 pisos.

Que según Google Maps de Nov de 2018 no existía construcción en el predio

Que tomando como referencia el informe del 2 de agosto de 2021 la construcción de 4 pisos tendría mas de 3 años de vetuztes.

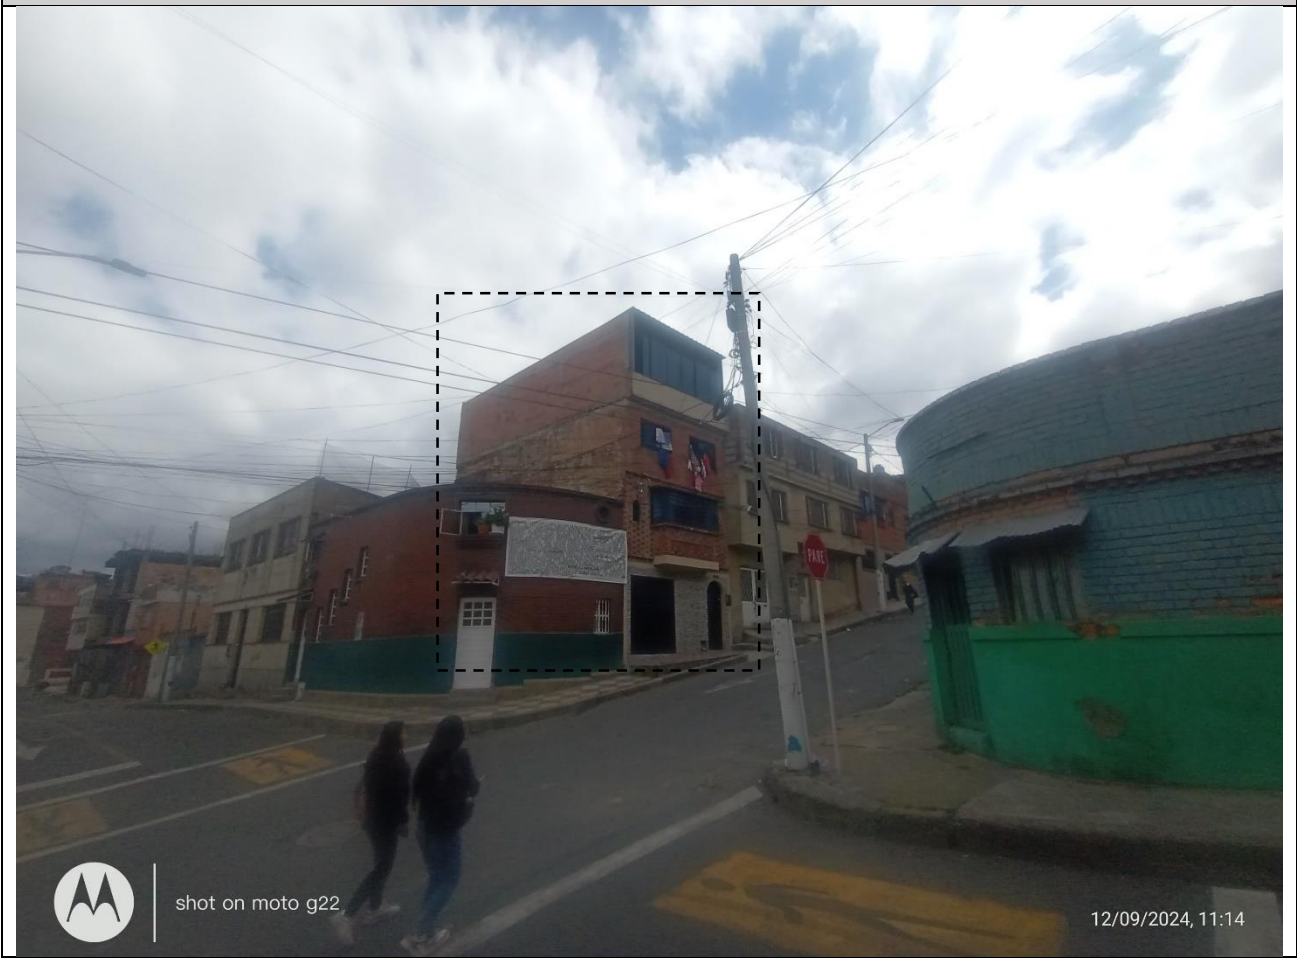
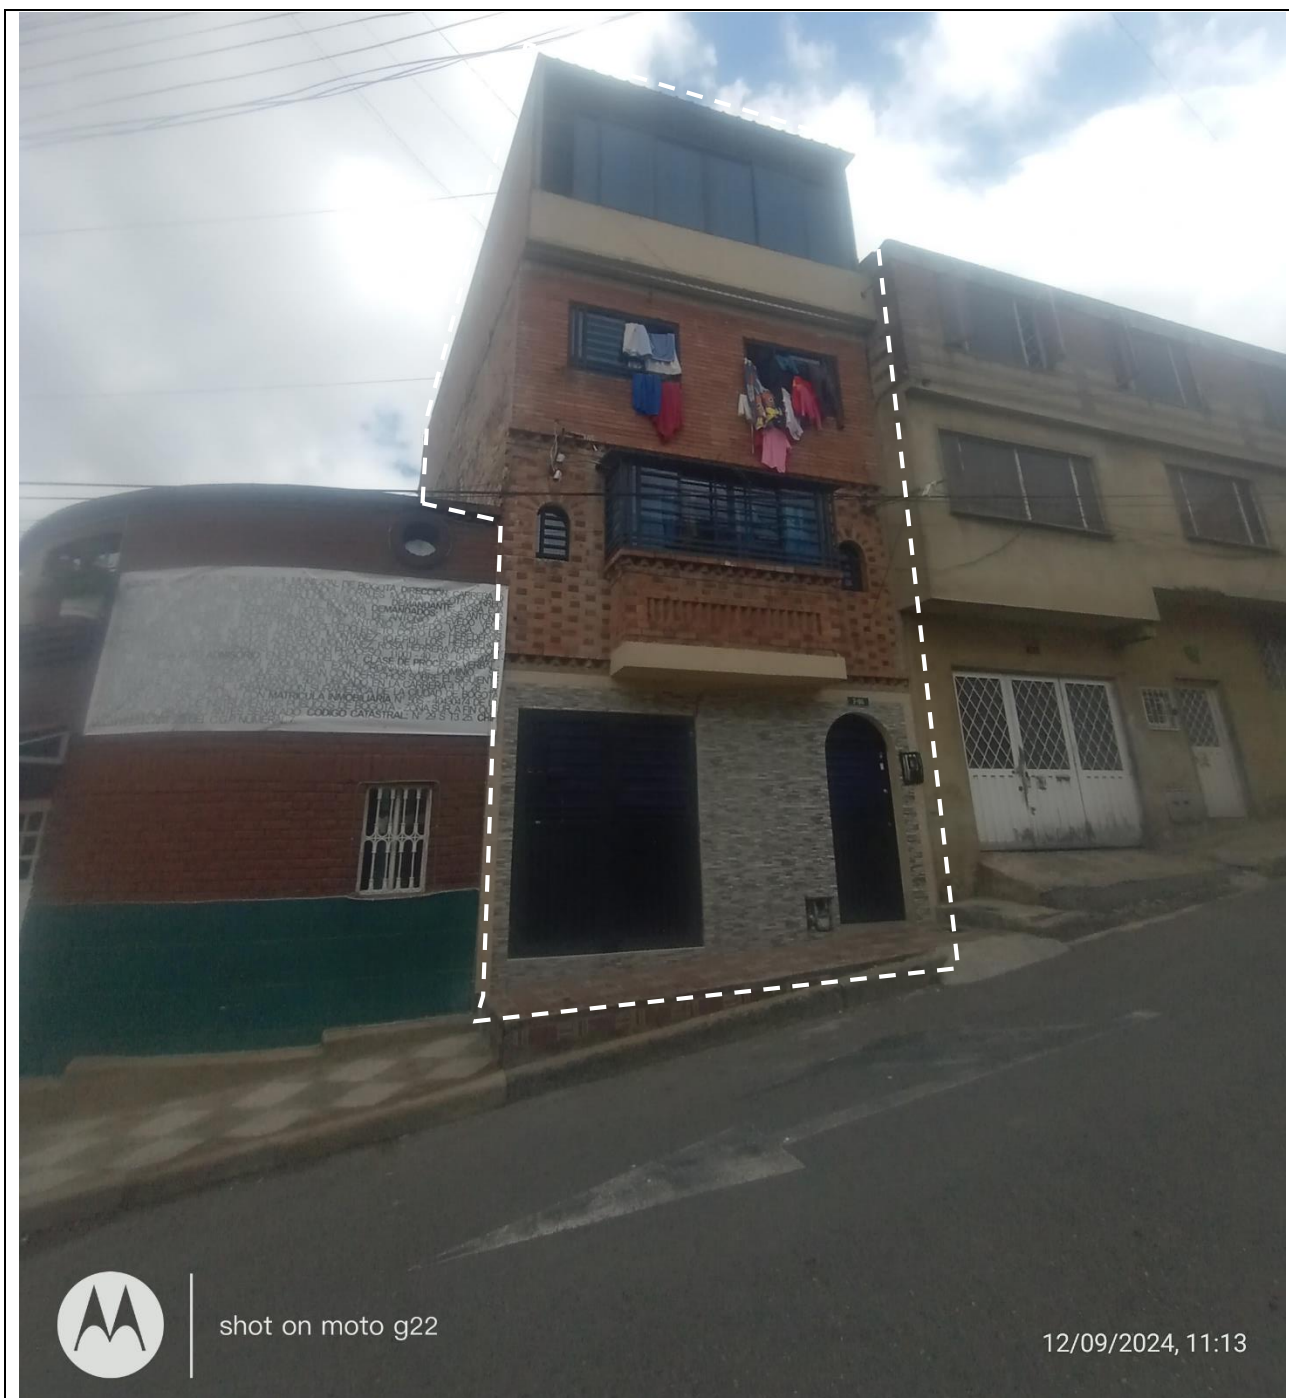
Que se mantiene la construcción de 4 pisos

- Las acciones administrativas correspondientes.

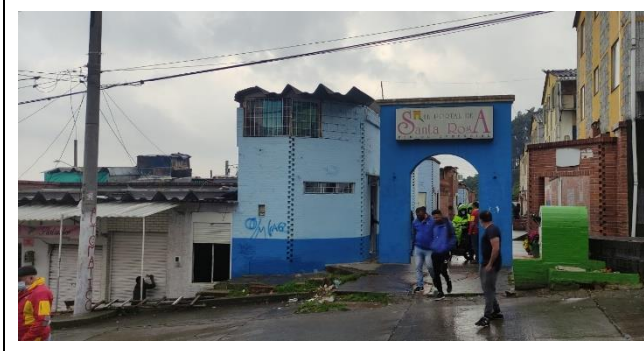
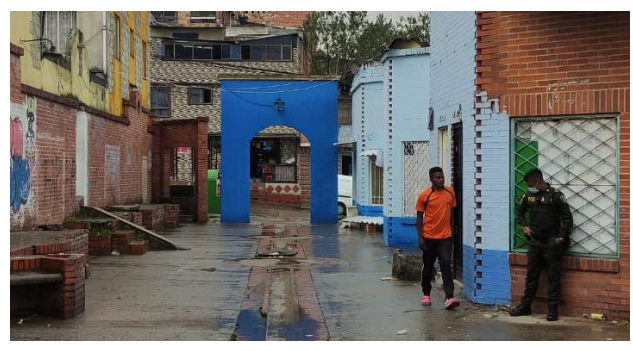
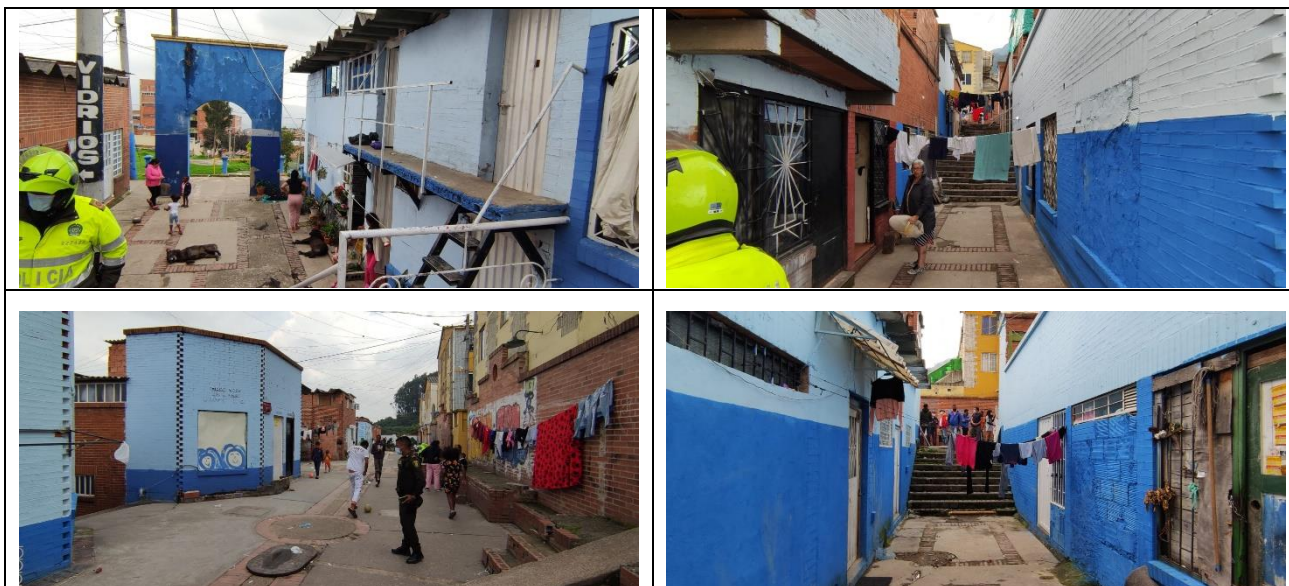
#### FOTOS TOMADAS EL 29 DE marzo 2022

Se evidencia el cambio de uso de comercio a residencial

Se evidencia modificaciones volumetricas en algunos inmuebles

- Que en varios de los inmuebles se puede ver modificaciones a los locales comerciales.
- Que los residentes actuales manifiestan en su gran mayoría que son desplazados, pertenecen a minorías étnicas

- Dado que no es posible hacer una identificación física y por tratarse de población vulnerable desde el área técnica no podemos dar un mayor alcance.
