ALCALDIA LOCAL DE SAN CRISTOBAL  
INSPECCIÓN DE POLICIA No. 4D

INFORME TECNICO

No. 087-ALSC-11-2024

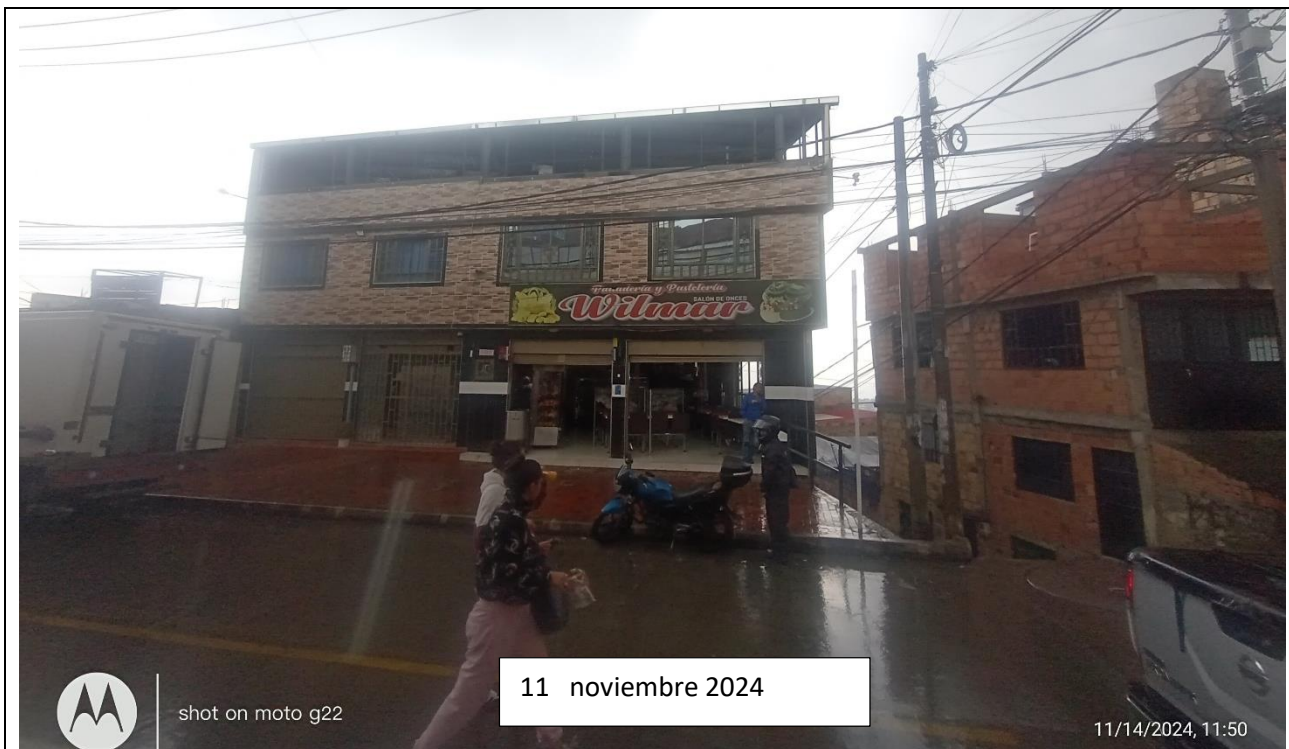
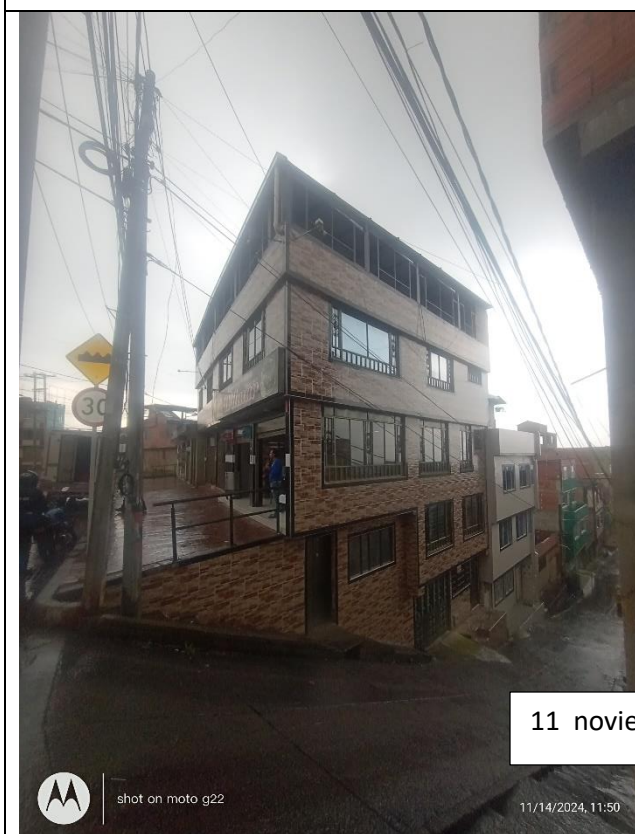
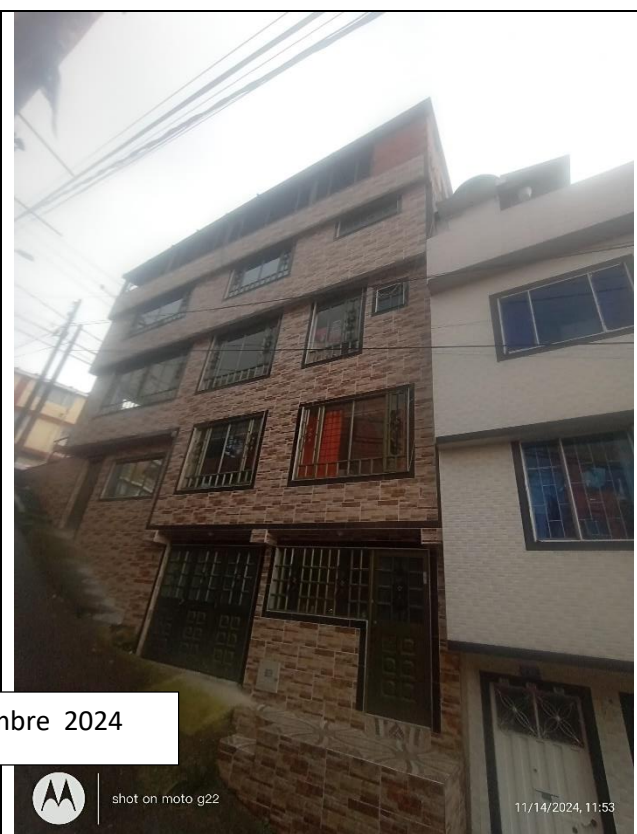
- Que se encontró una construcción de 3 pisos por la calle 48 sur, sin embargo si se verifica el proyecto por la Kra 5 A el predio corresponde a una construcción de 5 pisos.

- Que las imagenes de Google maps de mayo de 2019 muestra en el predio una una construcción de 2 pisos por la calle 48 sur sin acabados finales en fachada.

- Que las imagenes de Google maps de marzo de 2020 muestra en el predio una construcción de 2 pisos por la calle 48 sur con acabados finales en fachada.

- Que teniendo en cuenta el registro fotográfico de Google Maps la modificación del 3 piso tiene una vetustez de 2 años.

- Que se aporte licencia de construcción para la modificación del tercer, programar visita con los planos de la licencia aprobados y verificar la concordancia de lo construido vs lo licenciado.

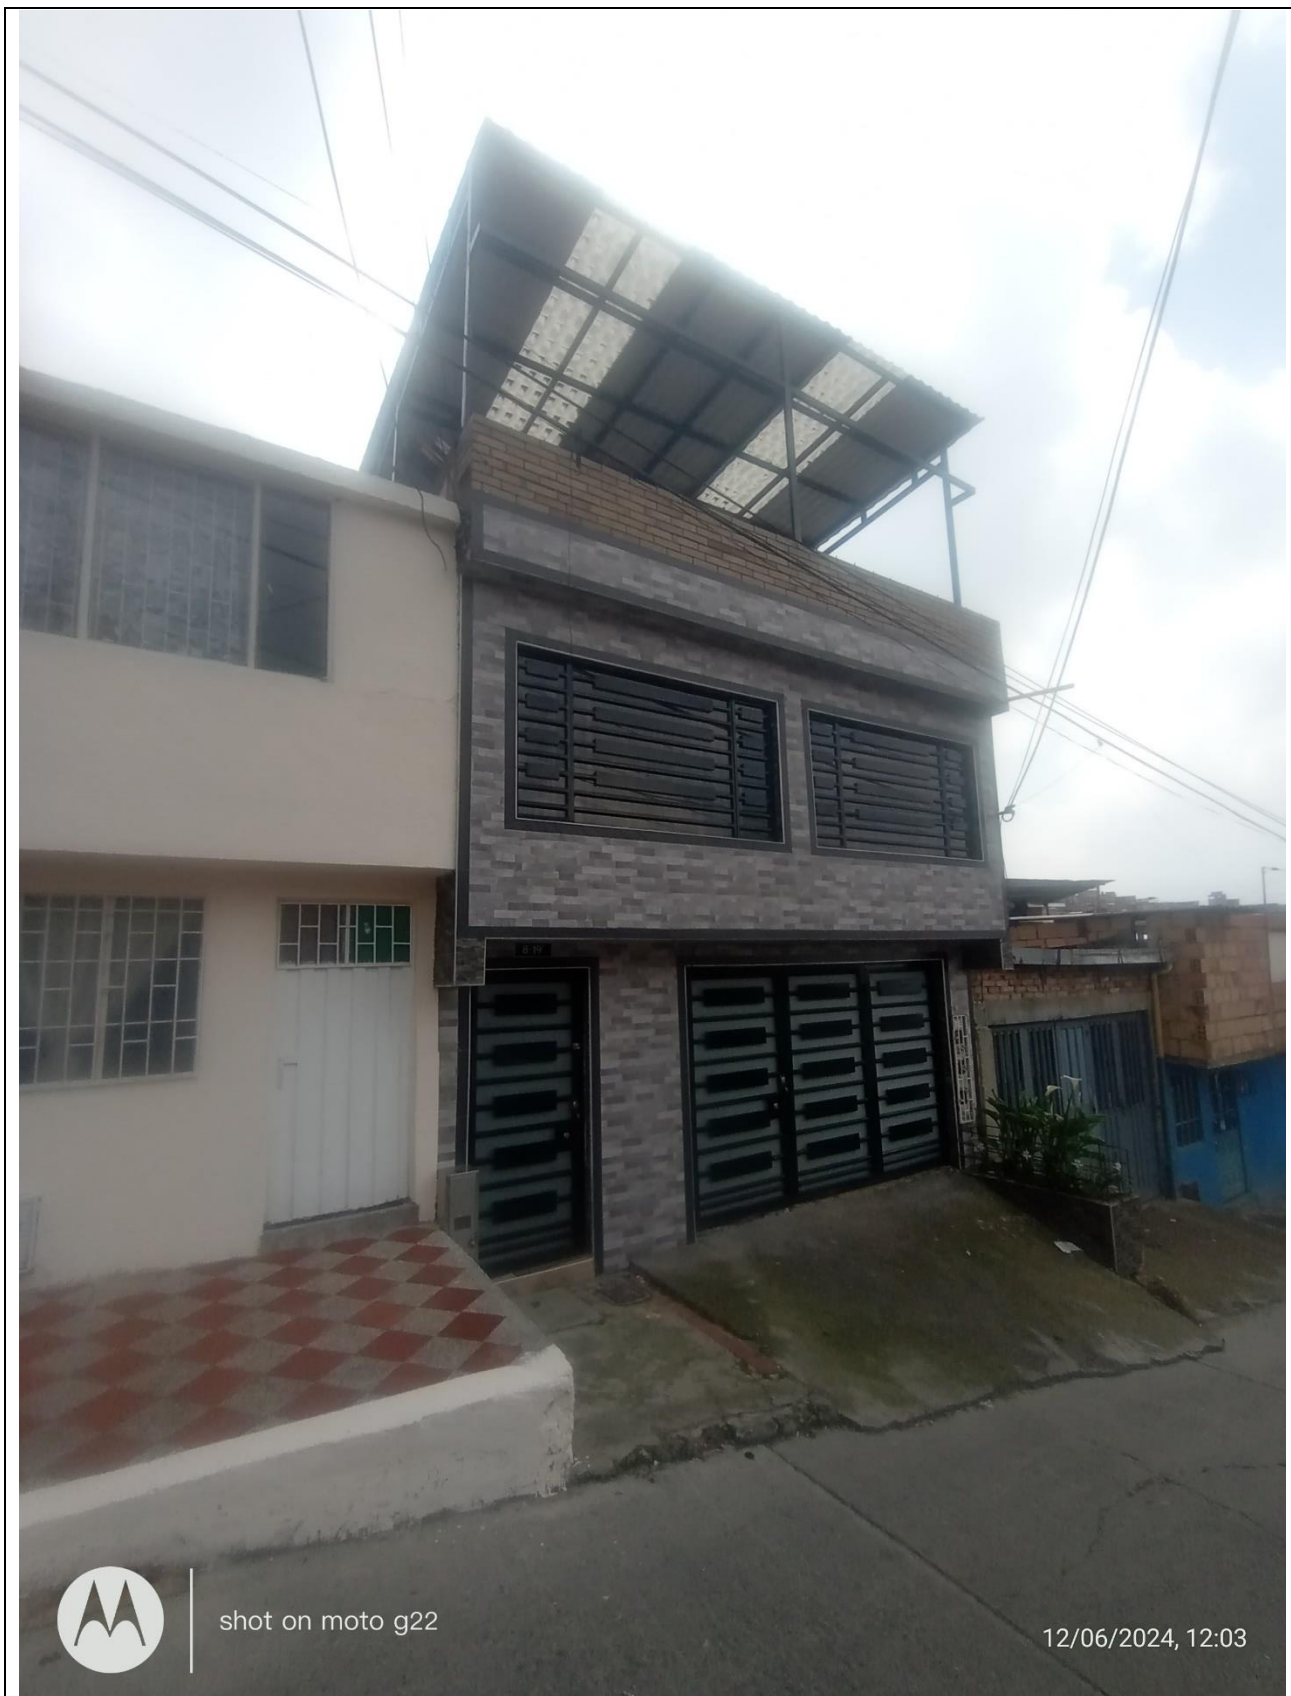
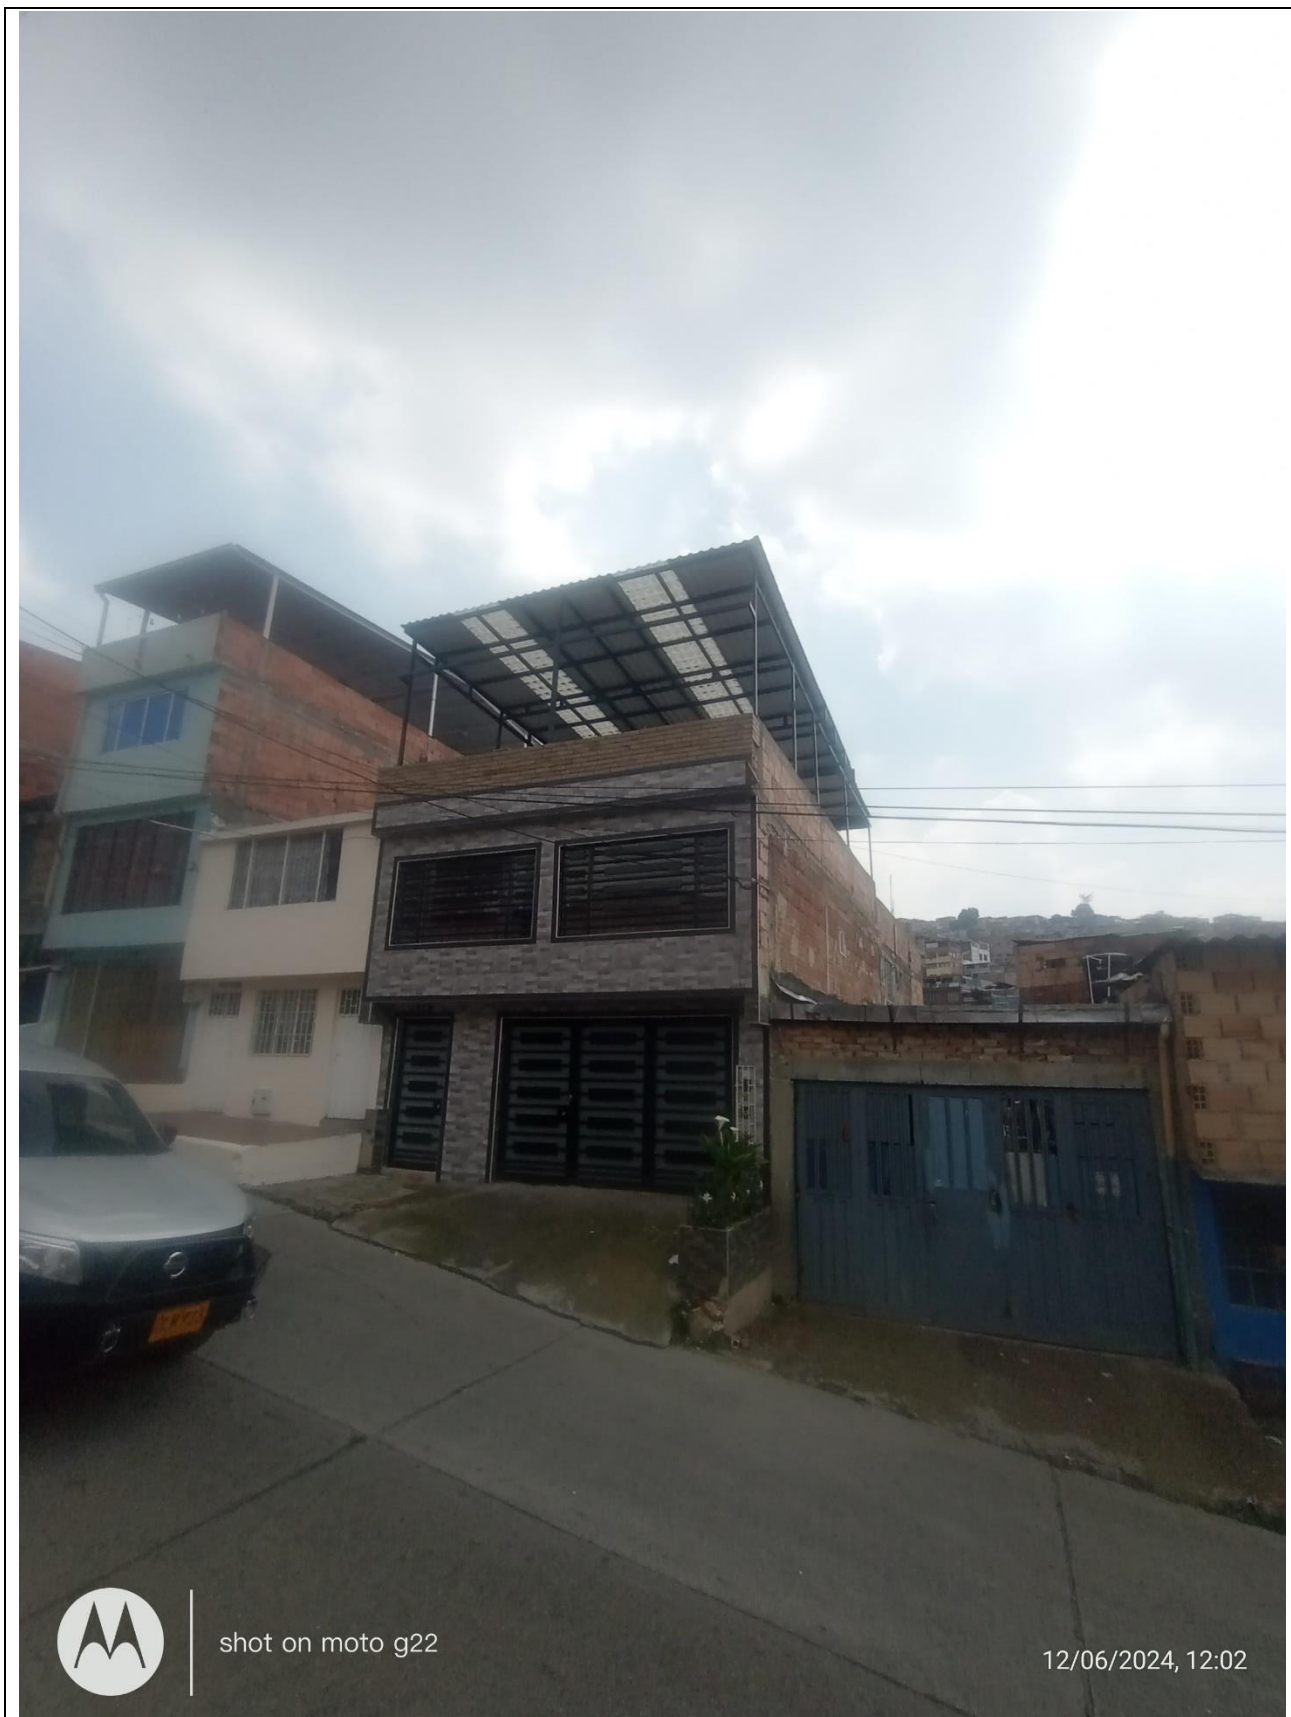
- Que se encontró en el predio una construcción de dos pisos placa plana y cubierta con estructura liviana
- Que nadie atendió la visita, se marco al cel 3207675921 y respondió el sr Jhon Jairo Triana quien manifestó no encontrarse en la ciudad.

- Que es evidente que se modificó el predio que se observa en mayo de 2019 así; se modificó fachada primer y segundo piso, se cambió la cubierta que para 2019 era a dos aguas y actualmente se aprecia una placa de entre piso plana y sobre esta una estructura liviana con teja liviana.
  - Modificación de fachada primer piso 6, 2 m de frente x 2.8 alto = 17, 36 m<sup>2</sup>
  - Modificación de fachada primer piso 6, 2 m de frente x 3 alto = 18, 6 m<sup>2</sup>
  - Cambio de cubierta de dos aguas a inclinada 122 m<sup>2</sup>
- Las modificaciones realizadas en el predio son legalizables a la luz del decreto 555 de 2021.

- Que se aporte la licencia de Construcción que ampara las modificaciones en el predio.

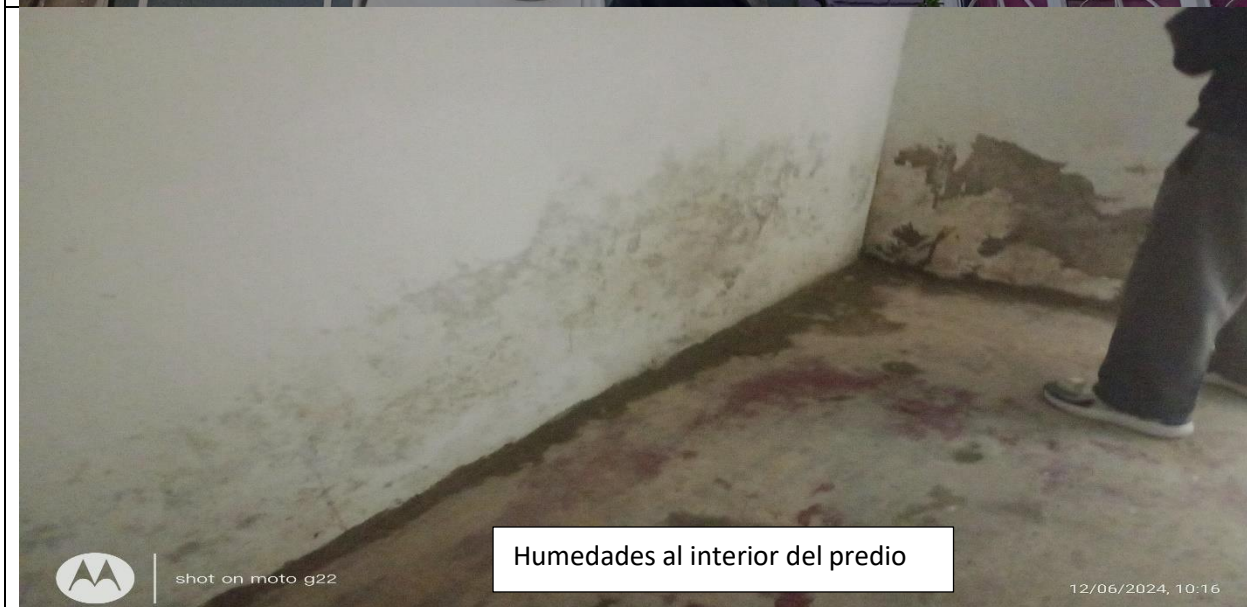
Humedades al interior del predio

evidenciándose la humedad en el predio en la colindancia con el predio de la KR 11B ESTE 68 49.

Pañete el impermeabilice el muro de la colindancia

Pañetar e impermeabilizar  
pared de la colindancia para  
reducir el ingreso de aguas  
lluvias

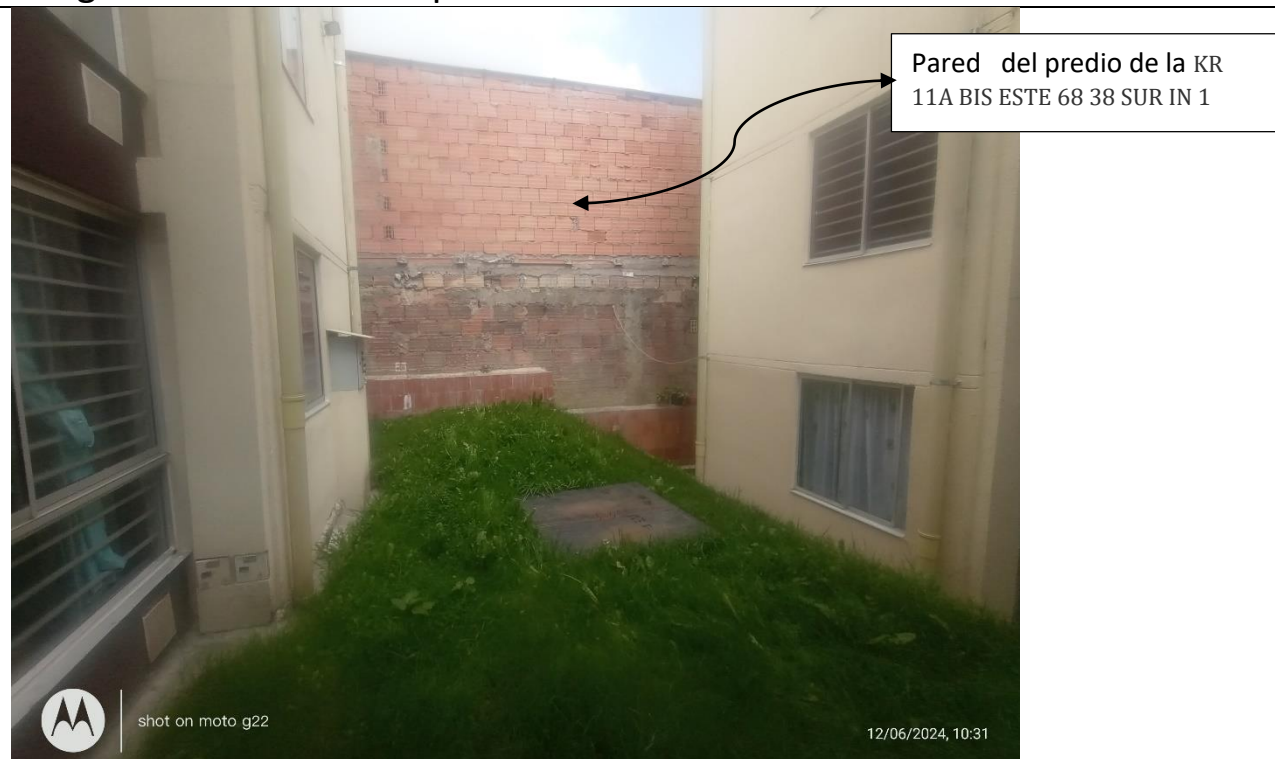
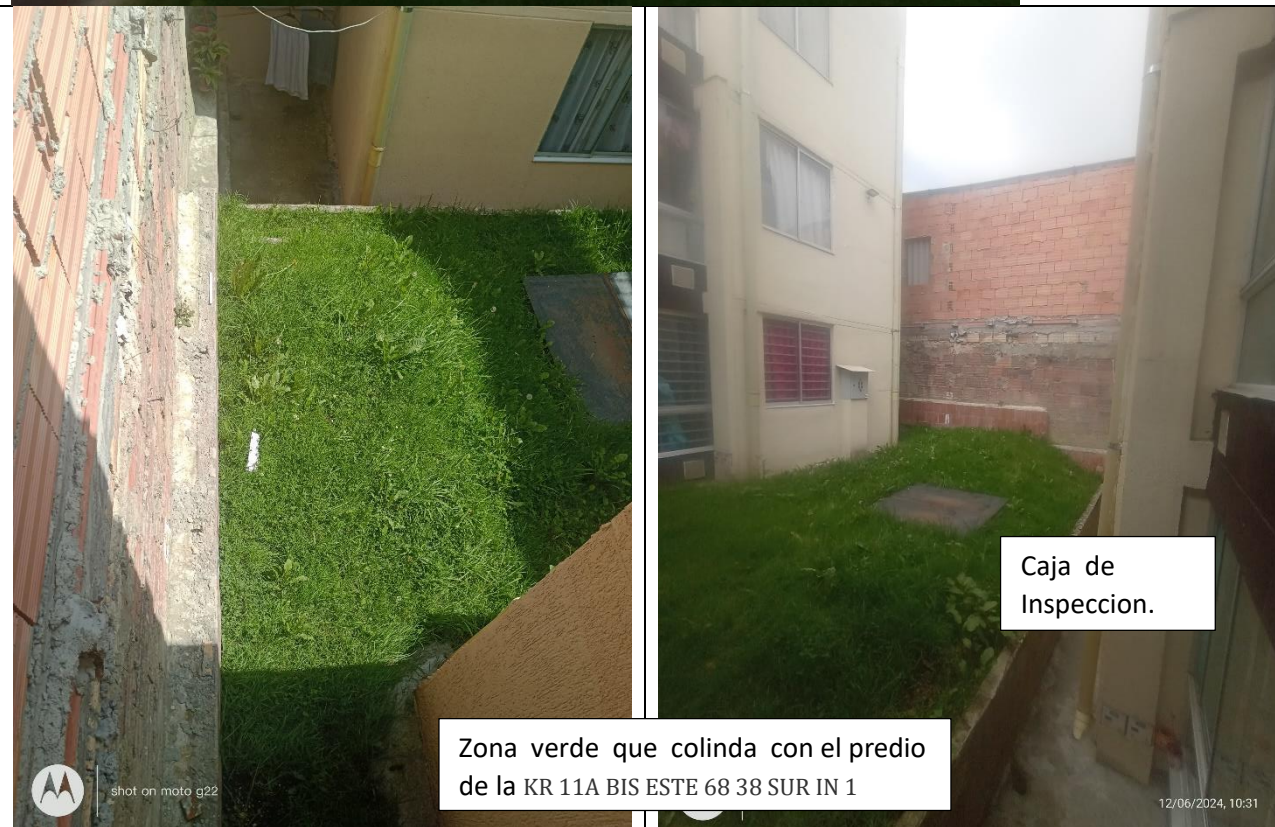
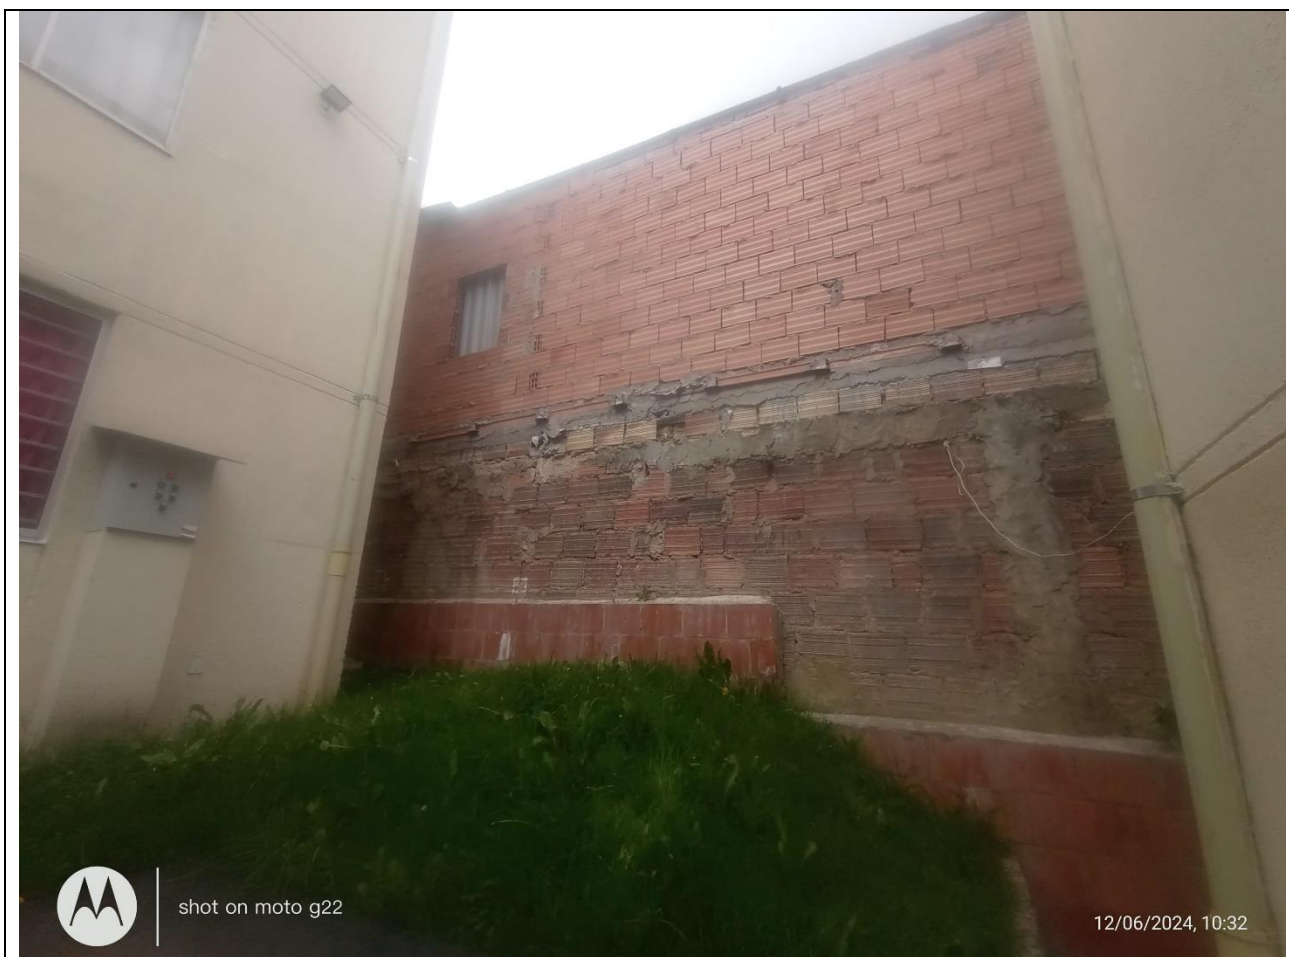
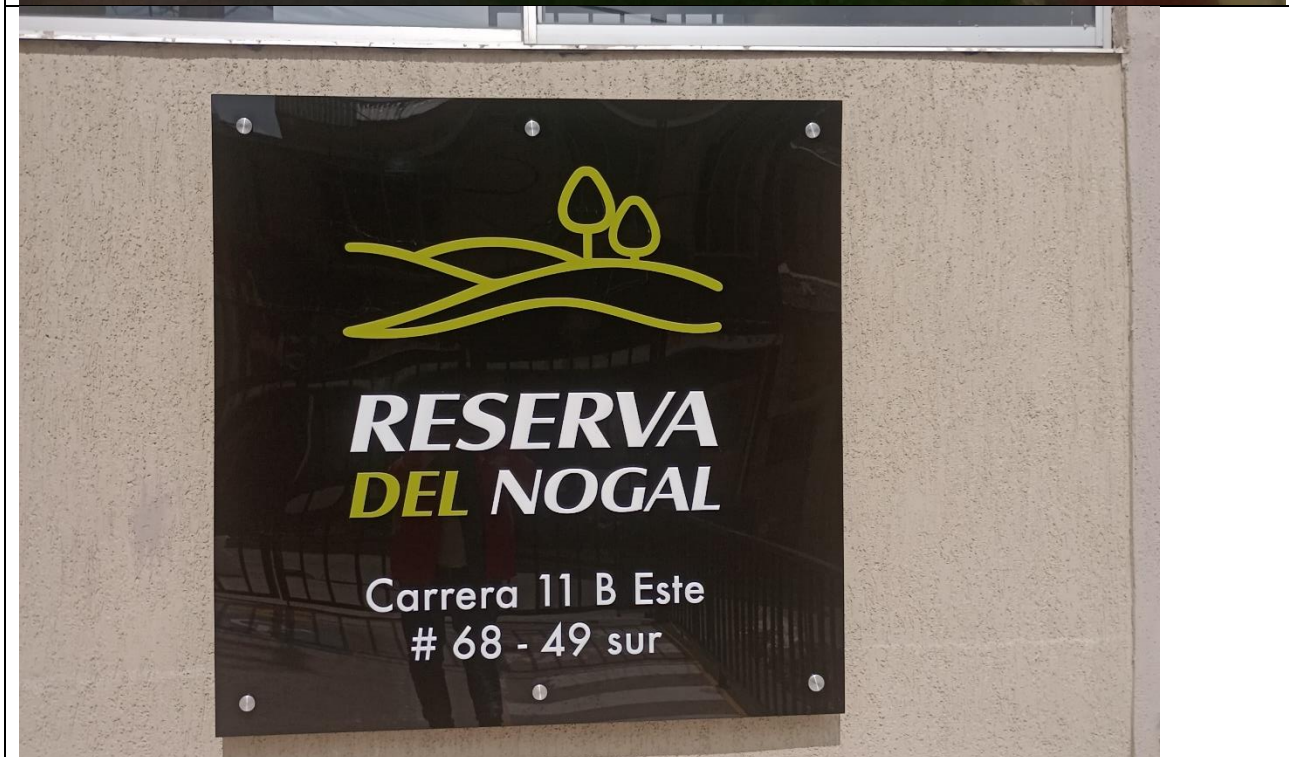
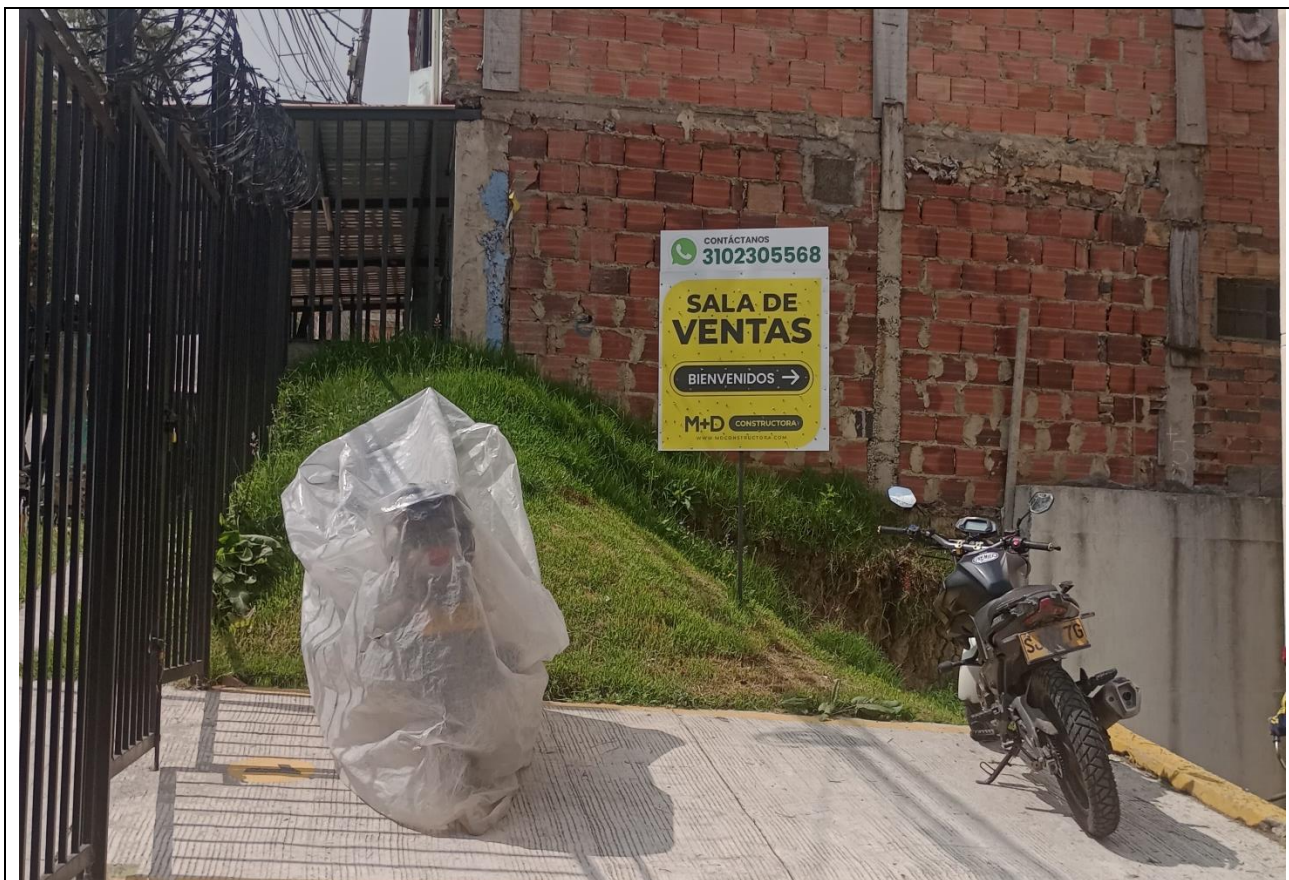
## Imágenes internas del predio de la KR 11B ESTE 68 49

Pared de la colindancia donde se evidencia puntos críticos de acceso de aguas lluvias
