ALCALDÍA LOCAL DE CIUDAD BOLÍVAR
INSPECCIÓN DISTRITAL DE POLICÍA 19 C
CONTROL DE URBANISMO ILEGAL EN SUELO URBANO
POLÍGONO DE MONITOREO 004
COLINDANCIA SAN JOSE DE LOS SAUCES

INFORME TÉCNICO No.

CPS-735-2025 / 181-25

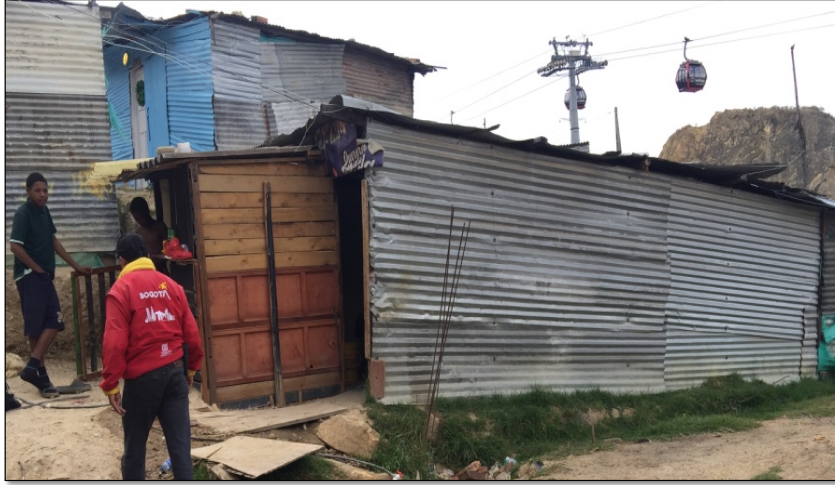
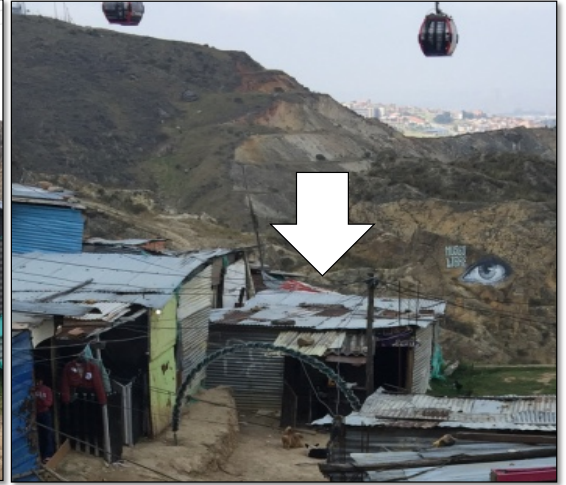
REGISTRO FOTOGRÁFICO

TIPO DE CONSTRUCCIÓN	Provisional Área: Ocupada $\approx 30 \text{ m}^2$	PISOS	un (1) piso	MATERIALES USADOS	MADERA, PLÁSTICO Y TEJAS DE ZINC
OBSERVACIONES GENERALES	Durante la visita técnica se evidencia una edificación transitoria de un (1) piso de altura, cuya cubierta y cerramiento están constituidos por materiales de recuperación			ASPECTO LEGAL	REMOCIÓN EN MASA
ACREDITACIÓN DE PROPIEDAD	NINGUNA	SERVICIOS PÚBLICOS		Acueducto: Suministro por manguera Alcantarillado: Drenaje al suelo Energía conexión a red Cocina con gas en cilindro

POR LO ANTERIOR SE INFORMA A LA INSPECCIÓN POLICÍA 19C, QUE CON RELACIÓN A LA EDIFICACIÓN EXISTENTE CERCA AL PUNTO DE COORDENADAS E 91322,60 N 94847,39 (MAGNA SIRGAS BOGOTÁ), EN EL BARRIO BELLA FLOR SUR, AL INTERIOR DEL POLÍGONO DE MONITOREO 004- COLINDANCIA SAN JOSÉ DE LOS SAUCES, SE OBSERVA UNA EDIFICACIÓN TRANSITORIA DE (1) UN PISO DE ALTURA, CUYA CUBIERTA Y CERRAMIENTO ESTÁN CONSTITUIDOS POR MATERIALES DE RECUPERACIÓN, QUE OCUPA UN ÁREA APROXIMADA DE 30 m2 EN SITIO CRÍTICO POR MOVIMIENTO DE MASA.
