ALCALDÍA LOCAL DE CIUDAD BOLÍVAR  
INSPECCIÓN DISTRITAL DE POLICÍA 19 C  
CONTROL DE URBANISMO ILEGAL EN SUELO URBANO  
POLÍGONO DE MONITOREO 004  
COLINDANCIA SAN JOSE DE LOS SAUCES

INFORME TÉCNICO No.

CPS-735-2025 / 182-25

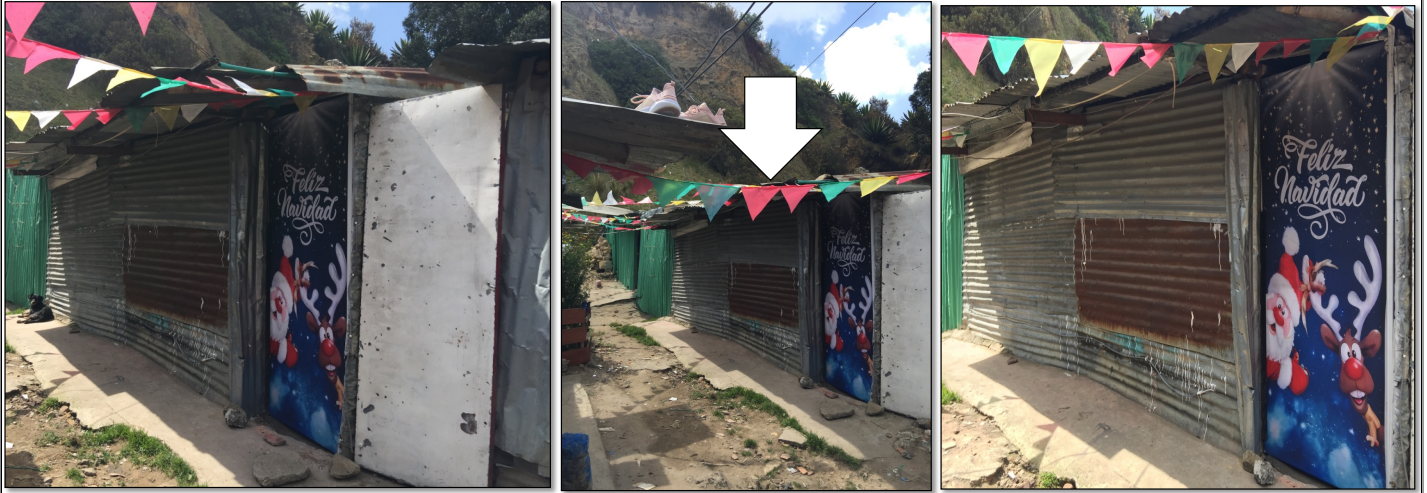
# REGISTRO FOTOGRÁFICO

TIPO DE CONSTRUCCIÓN	Provisional Área: Ocupada $\approx 30 \text{ m}^2$	PISOS	un (1) piso	MATERIALES USADOS	MADERA, PLÁSTICO Y TEJAS DE ZINC
OBSERVACIONES GENERALES	Durante la visita técnica se evidencia una edificación transitoria de un (1) piso de altura, cuya cubierta y cerramiento están constituidos por materiales de recuperación			ASPECTO LEGAL	REMOCIÓN EN MASA
ACREDITACIÓN DE PROPIEDAD	NINGUNA	SERVICIOS PÚBLICOS		Acueducto: Suministro por manguera Alcantarillado: Drenaje al suelo Energía conexión a red Cocina con gas en cilindro

POR LO ANTERIOR SE INFORMA A LA INSPECCIÓN POLICÍA 19C, QUE CON RELACIÓN A LA EDIFICACIÓN EXISTENTE CERCA AL PUNTO DE COORDENADAS E 91408,16 N 94812,63 (MAGNA SIRGAS BOGOTÁ), EN EL BARRIO BELLA FLOR SUR, AL INTERIOR DEL POLÍGONO DE MONITOREO 004- COLINDANCIA SAN JOSÉ DE LOS SAUCES, SE OBSERVA UNA EDIFICACIÓN TRANSITORIA DE (1) UN PISO DE ALTURA, CUYA CUBIERTA Y CERRAMIENTO ESTÁN CONSTITUIDOS POR MATERIALES DE RECUPERACIÓN, QUE OCUPA UN ÁREA APROXIMADA DE 30 m2 EN SITIO CRÍTICO POR MOVIMIENTO DE MASA.
