| <br> | <p>Contrato de Interventoría No 971-2021</p> <p>INTERVENTORÍA PARA LAS OBRAS DE MEJORAMIENTO MEDIANTE LA CONSTRUCCIÓN Y MANTENIMIENTO, GESTIÓN PREDIAL, SOCIAL Y AMBIENTAL SOSTENIBLE DE LA RUTA DE LOS COMUNEROS (ZIPAQUIRÁ - BARBOSA - BUCARAMANGA; GIRÓN - PIEDECUESTA) EN LOS DEPARTAMENTOS DE CUNDINAMARCA, BOYACÁ Y SANTANDER, EN MARCO DE LA REACTIVACIÓN ECONÓMICA, MEDIANTE EL PROGRAMA DE OBRA PÚBLICA "VÍAS PARA LA LEGALIDAD Y LA REACTIVACIÓN VISIÓN 2030". MÓDULO 1.</p> | |
| <p><b>CONSORCIO ICEACSA - TPF</b></p> | <p><b>INFORME MENSUAL No. 52</b><br/> INVIAS-IM – 0971-2021<br/> SEPTIEMBRE DE 2025</p> | |

# Anexo No. 11

## Informes de especialistas

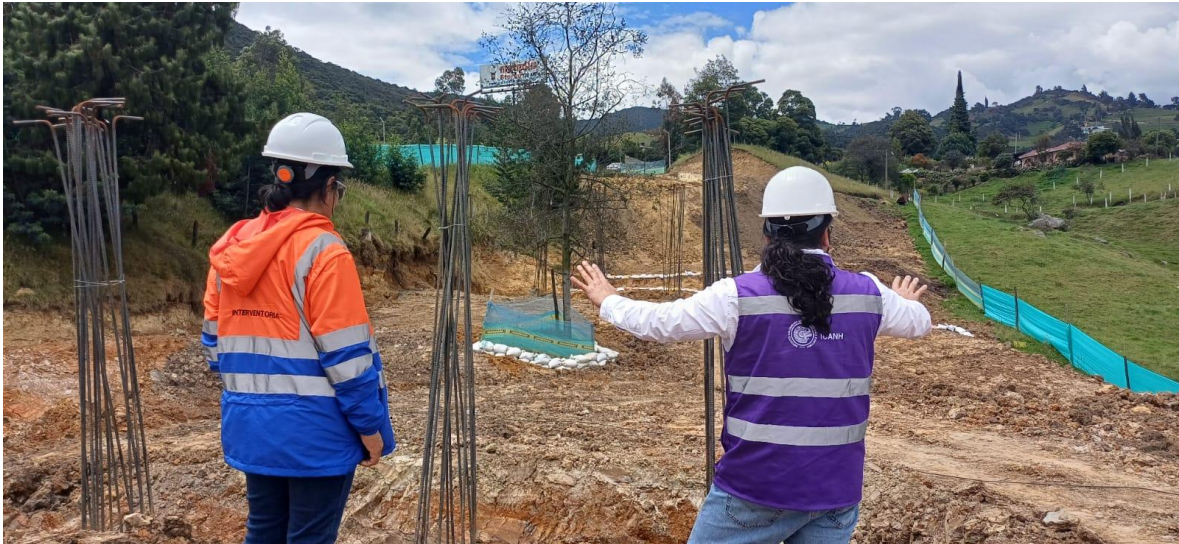
**29/09/2025.** El funcionario del ICANH Juan Manuel Rey, realiza una visita de seguimiento al proyecto, se realizó visita a campo- sector La Ruidosa Nemocón y a los sitios donde se localizaron los rescates en el polígono 001; revisión de los materiales arqueológicos obtenidos en el polígono 001, que serán objeto de la gestión de tenencia al igual que los pilares extraídos en el puente de Susagua, los cuales serán entregados a la alcaldía de Zipaquirá, adicionalmente se revisaron los registros gráficos y fotográficos del puente de Susagua

*Fotografía 1. Visita funcionario ICANH*

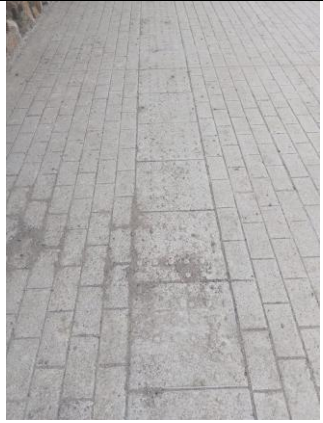
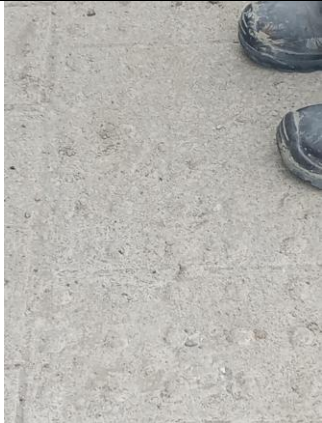
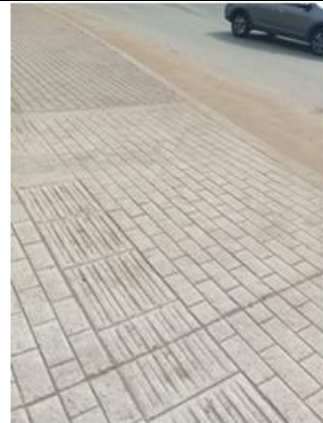
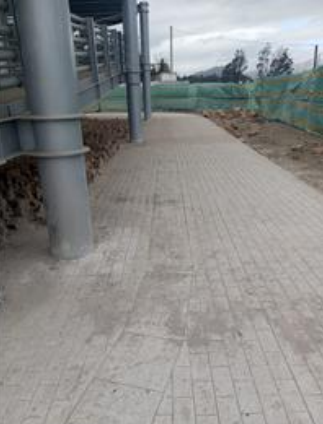
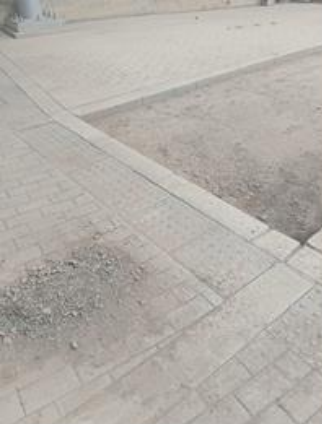
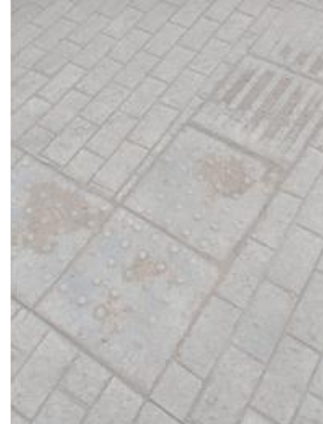
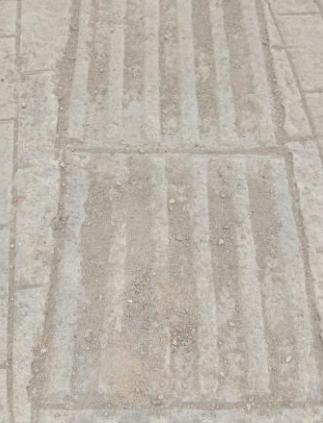
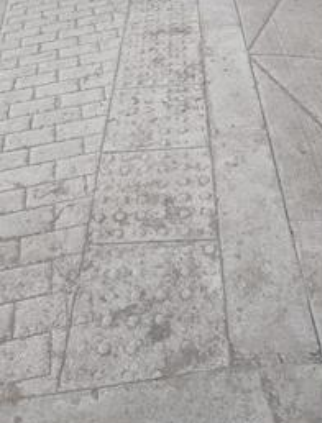
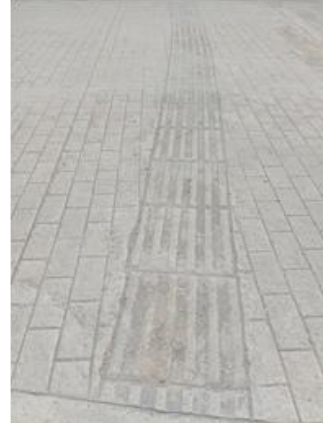
Fecha de la visita: mayo 29-2025

| Deficiencia en los acabados y problemas de textura | | |

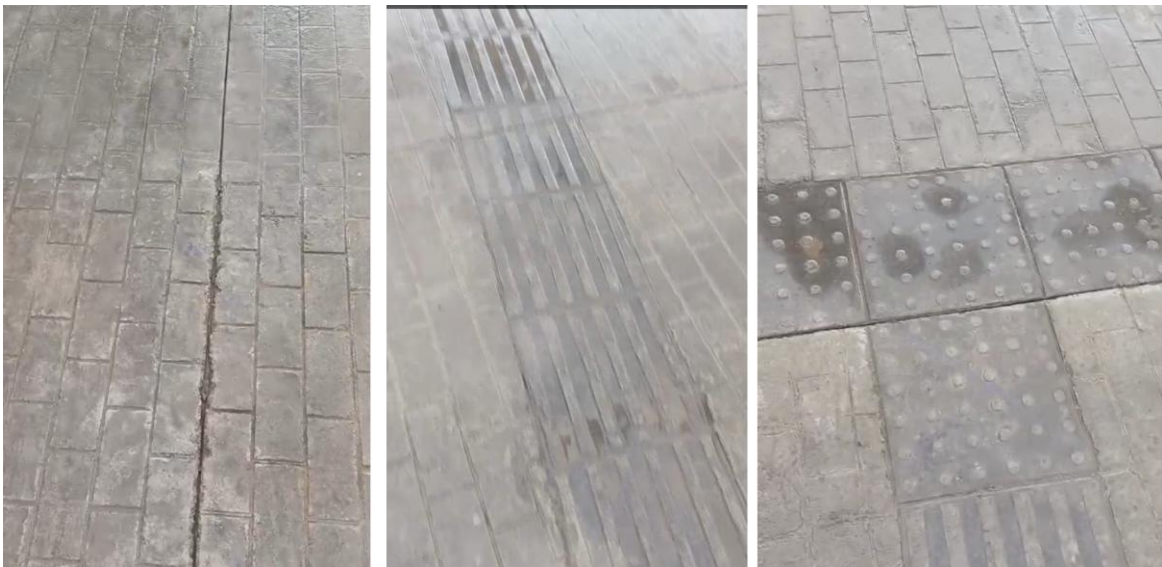
El procedimiento realizado fue marcar con crayola las losetas que se considero deben repararse, en el siguiente registro fotográfico se evidencia algunos ejemplos de las losetas que deben repararse.

Juntas discontinuas y desportilladas, losetas con superficies lisas o con relieves insuficientes

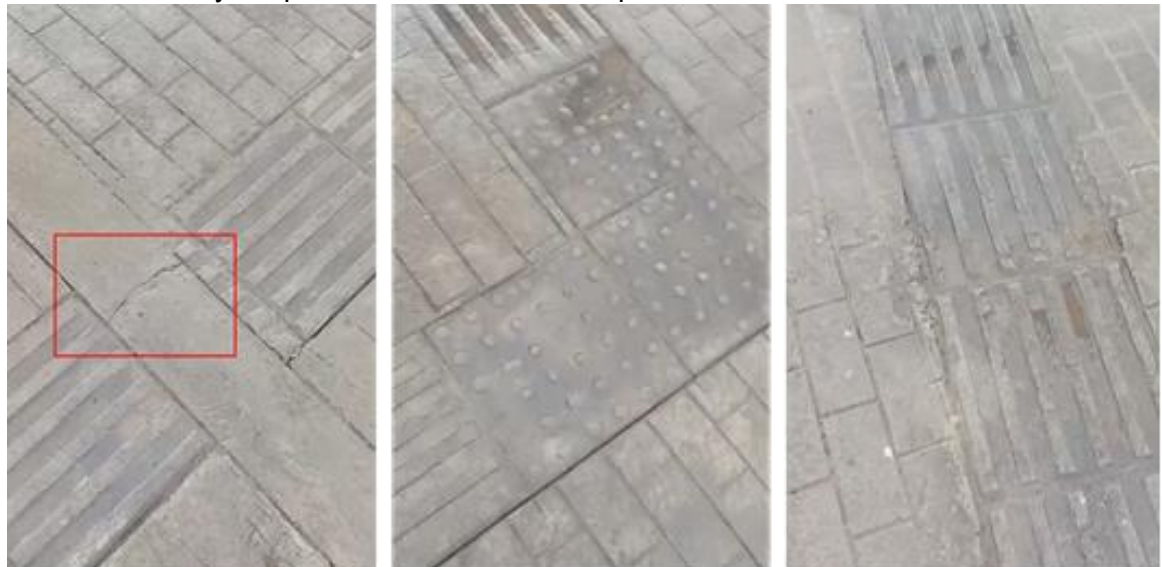
Confinamientos agrietados, losetas con superficies lisas o con relieves insuficientes

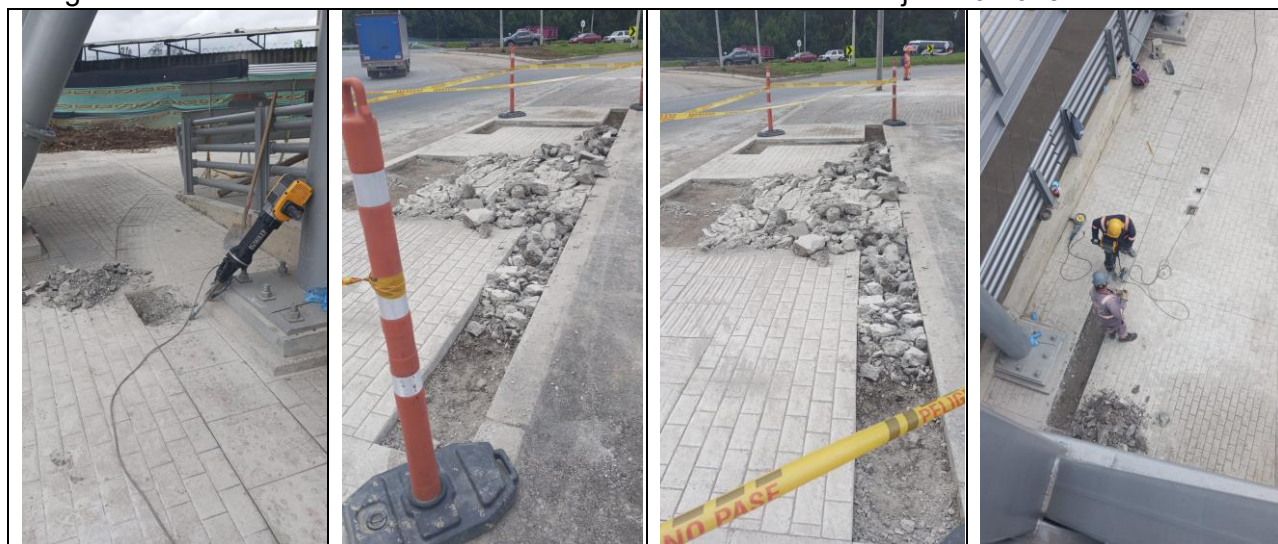
**Fecha de la visita: Julio 24-2025, después.**

Se generaron demoliciones en los sectores indicados en la visita de junio 6-2025

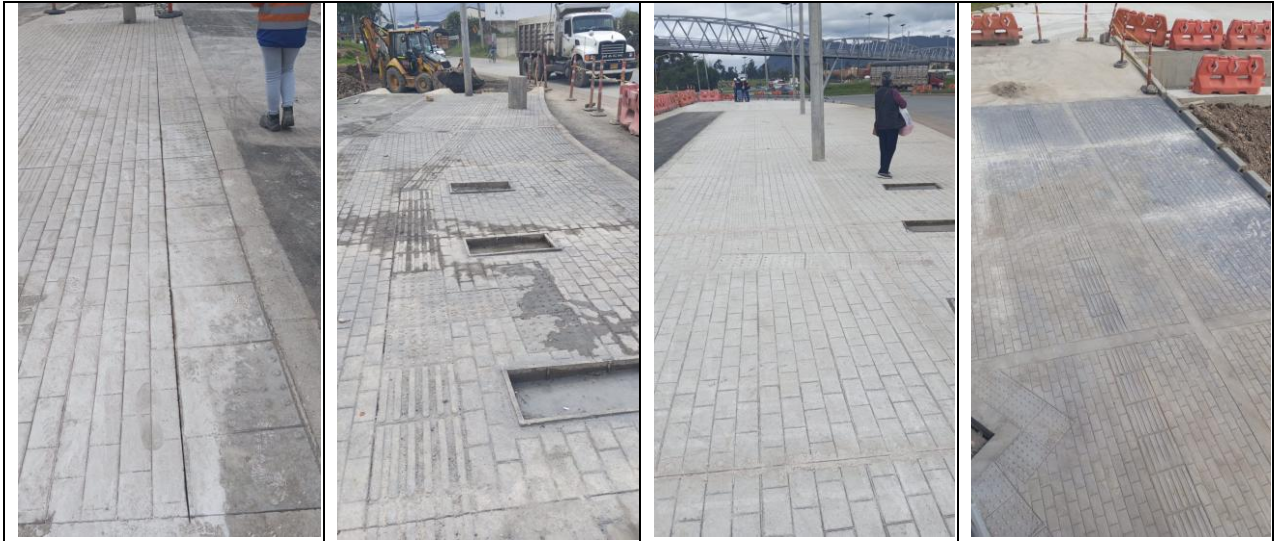
Se generaron reparaciones en los sectores indicados en la visita de junio 6-2025

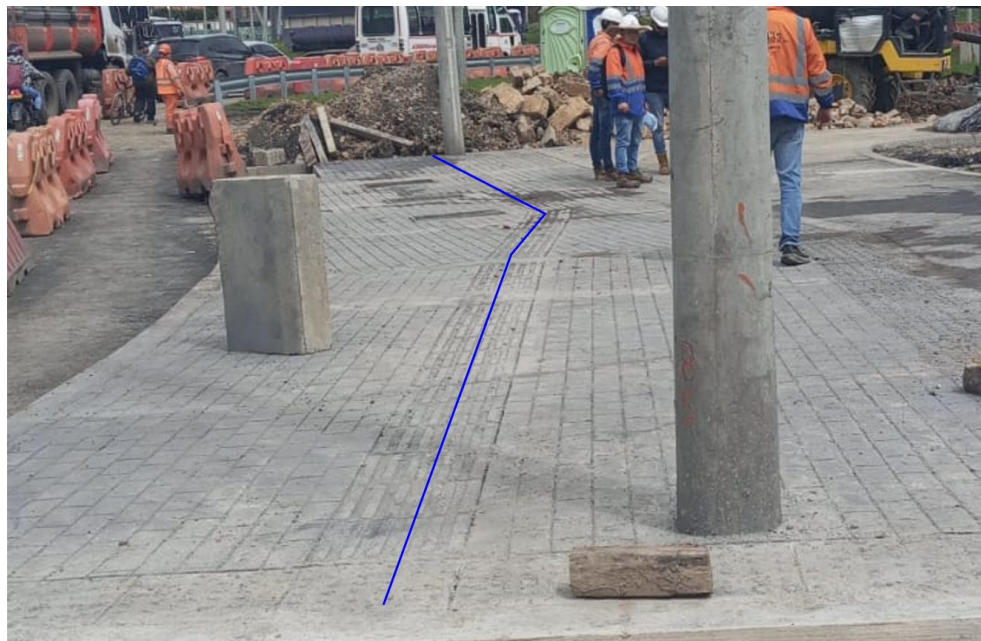
En el numeral 2 de la imagen, el itinerario peatonal construido no coincide con la última versión de diseño, por lo tanto, se solicita aclarar.

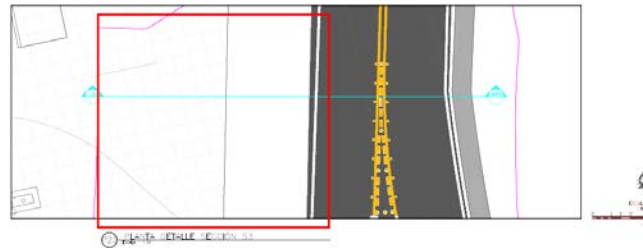
Plano ZIBU-989-2021-URB-VZ-S2-S3-S4-EP ACTUALIZADO 27 JUNIO 2025-ZIBU-989-2021-URB-VZ-S3-EP-04-08-V4

La baranda implantada esta al revés.

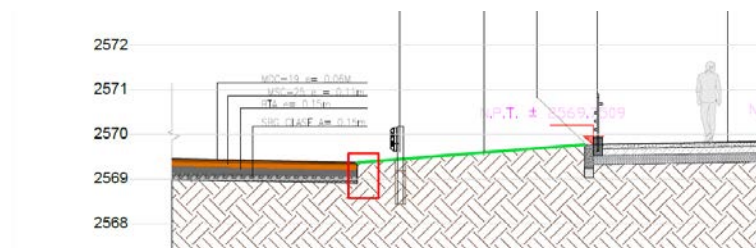
Plano ZIBU-989-2021-URB-VZ-S2-S3-S4-EP ACTUALIZADO 27 JUNIO 2025-ZIBU-989-2021-URB-VZ-S3-EP-08-08-V4

Falta el bordillo o sardinel de confinamiento entre la calzada y la zona verde, ver siguiente imagen.
