OBJETO: **REALIZAR EL MANTENIMIENTO PREVENTIVO, CORRECTIVO Y SOPORTE TÉCNICO PARA EL TOMOGRAFO ELECTRICO MULTICANAL DL 64 ELECTRODOS ABEMMALA TERRAMATER LS2 ADVANCED 281 PERTENECIENTE AL GRUPO DE EXHUMACIÓN E IDENTIFICACIÓN HUMANA DE LA FISCALÍA GENERAL DE LA NACIÓN**

1 Verificación estado inicial del equipo y sus componentes

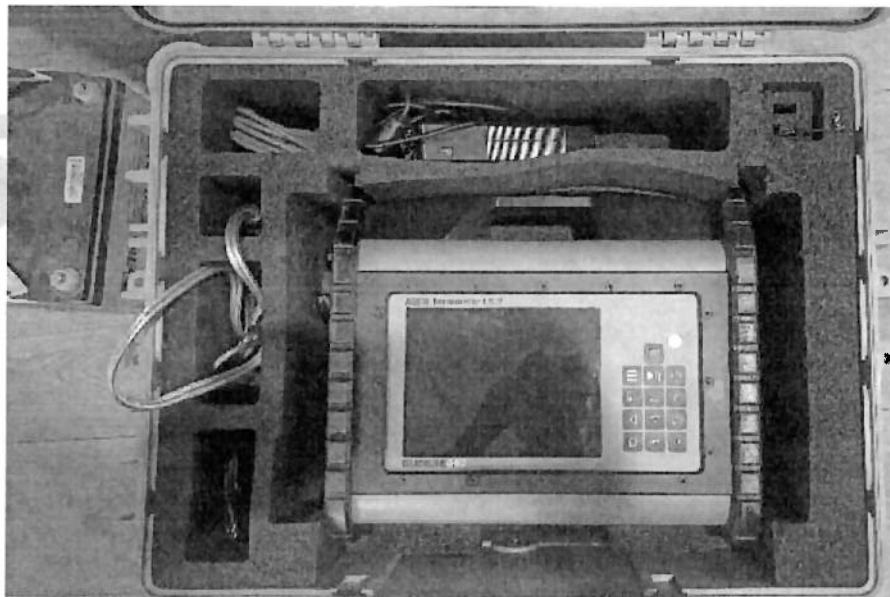
Imágenes equipo a revisar

En esta verificación inicial vemos en general que las piezas se encuentran en buen estado, el equipo principal tanto la carcasa como la pantalla y conectores no se evidencia deterioro o marcas de impactos, los cables de arrastre su envoltura en buen estado con sus terminales como también la carreta que lo enrolla.

También evidenciamos que unos de los caimanes presente alguna sustancia adherida a él, se trata de retirar, pero esta muy pegada. En este caso no se ve que sea corrosión que debilitaría el material, se deja, pero si se realiza limpieza en los dientes para que la carga eléctrica pase al electrodo.

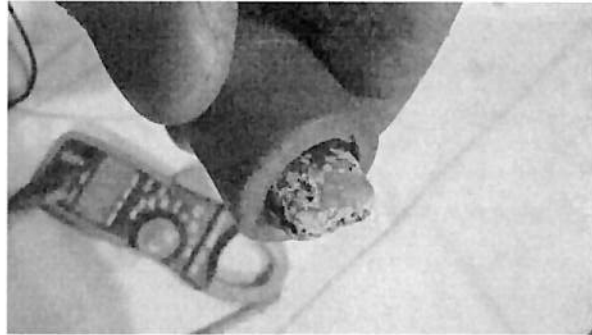
2 Verificación del estado físico de conectores

Realizamos revisión de los conectores del equipo los pines, el estado de ellos que no tengan alguna obstrucción, deterioro o que no estén es su postura normal de trabajo.

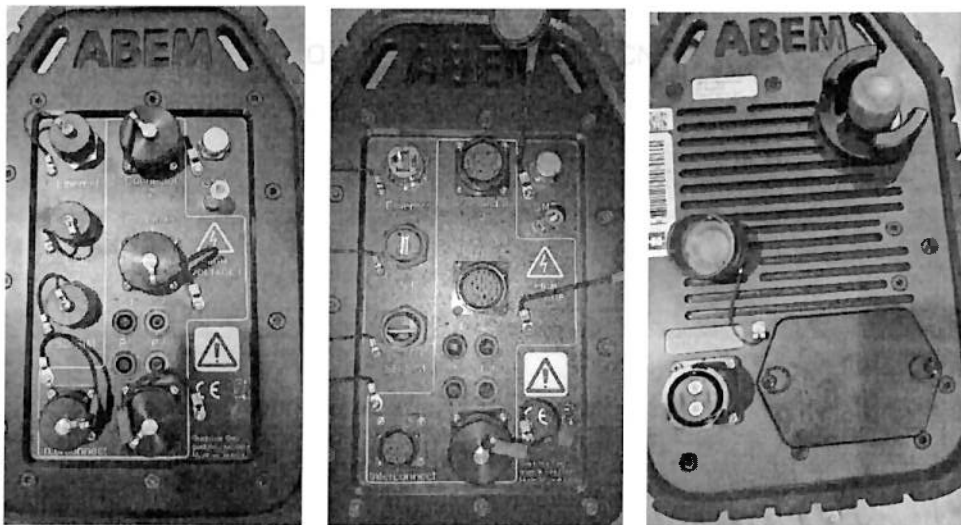
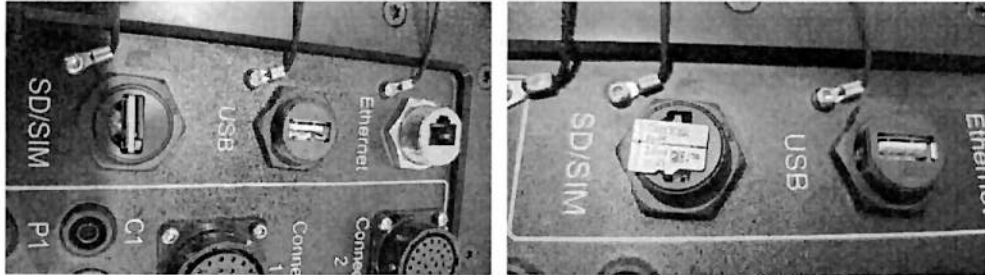
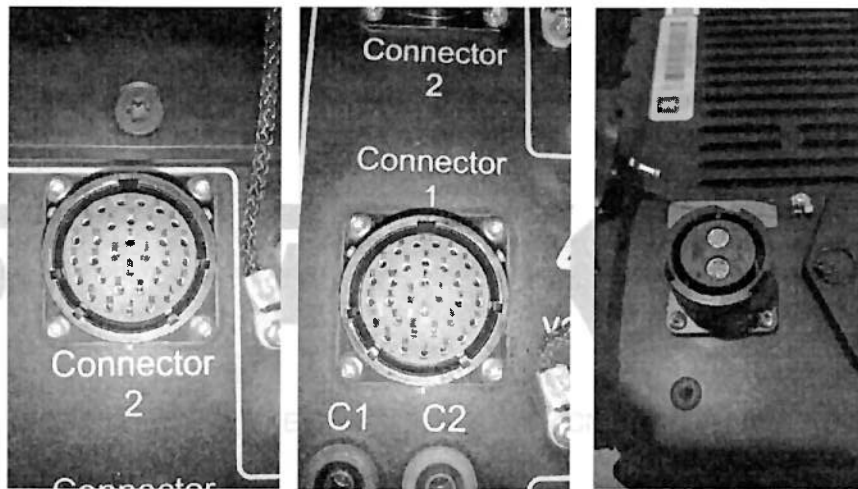
Imágenes inspección conectores

En la revisión realizada a cada uno de los conectores no evidencia obstrucciones, oxido, sueltos de su base, se les realiza un barrido con un cepillo para quitar algunas impurezas por uso normal.

Su estado es normal.

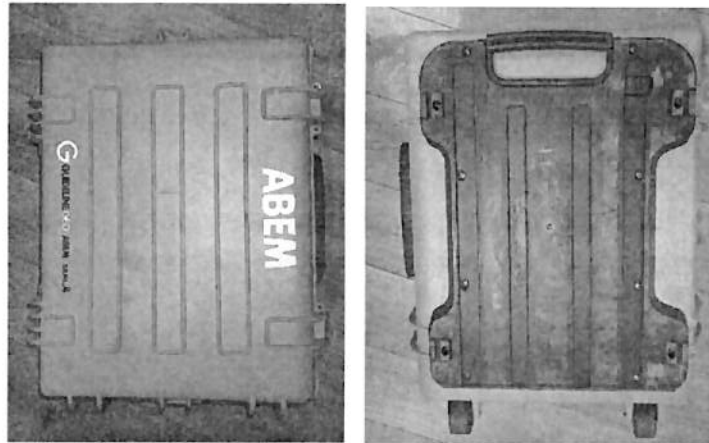
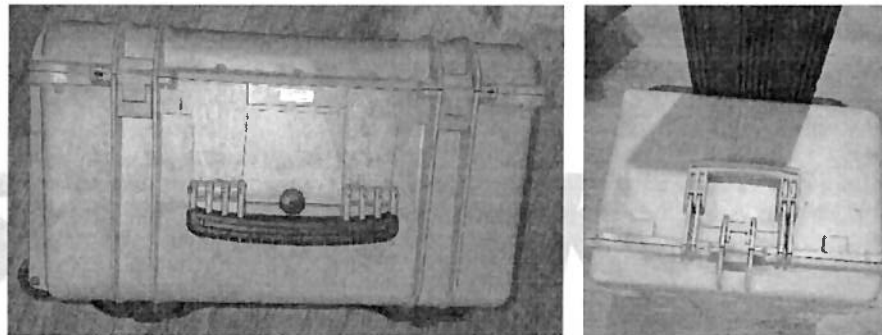
Imágenes de contenedor de equipo tipo Pelican

Se hace la inspección de la contenedor y se evidencia que se encuentra en buen estado, salvo el deterioro normal por el uso. Manijas, ruedas, seguros, soporte de tiro en buen estado.

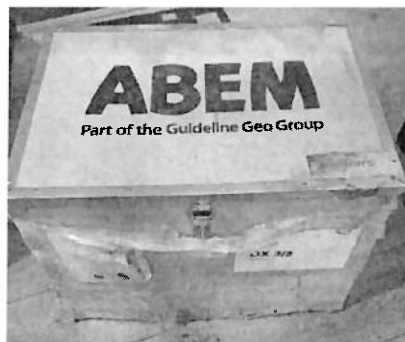
Imagen contenedor de bobinas de cable de arrastre

Se revisa el contenedor del cable de arrastre y se observa que se encuentra en buen estado, también sus seguros, bisagras, los bordes de protección.

Como este contenedor es de madera se recomienda no dejarlo mojar ya que se puede deteriorar más rápido.

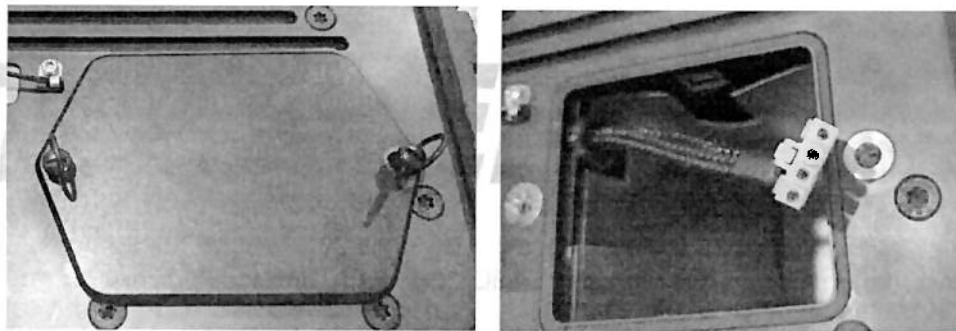
Imagen contenedor y conector

Se realiza la inspección del contenedor de batería interna como al conector, no se evidencia sustancias ajenas a él como de las baterías. Las baterías se encuentran físicamente en buen estado, selladas sin fugas. Conector en buen estado pines limpios, cable bien conectado a la pacha.

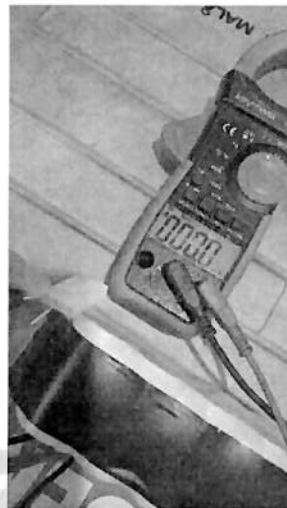
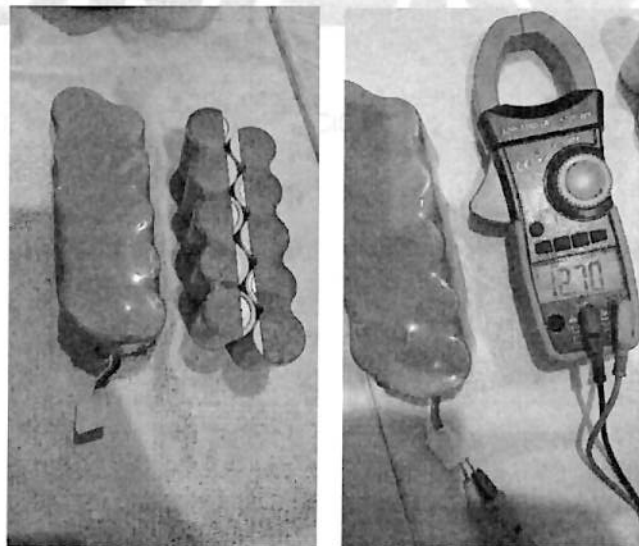
Imágenes batería interna y recambio de estas con verificación del voltaje de carga

Batería interna 12V. En la verificación de la batería interna del equipo, se evidencia que esta no da lectura de voltaje, por consiguiente, se procede a realizar el reemplazo de esta para que el sistema tenga un correcto funcionamiento. Se realizan las validaciones con la nueva batería que nos da un voltaje de 12.7 V, como también se realizan las pruebas de arranque del equipo con la nueva batería.

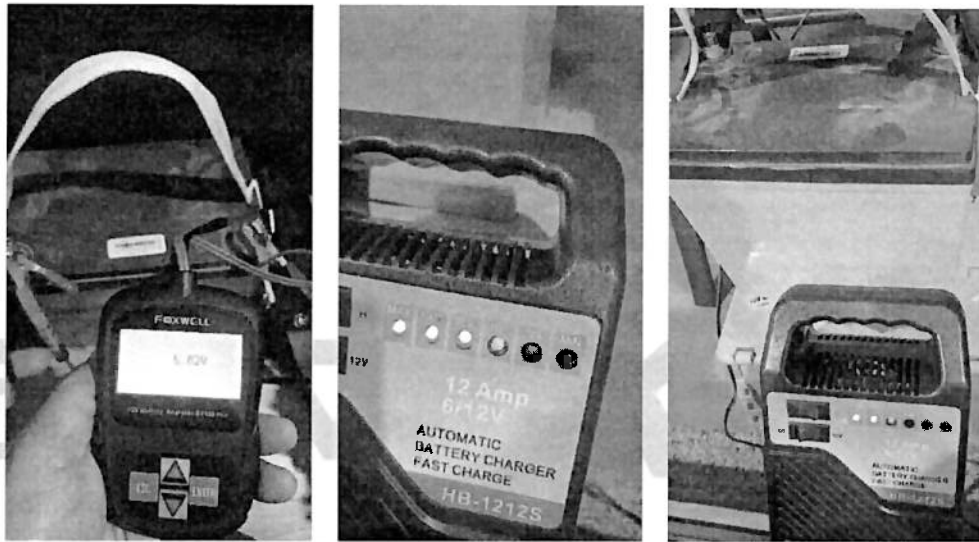
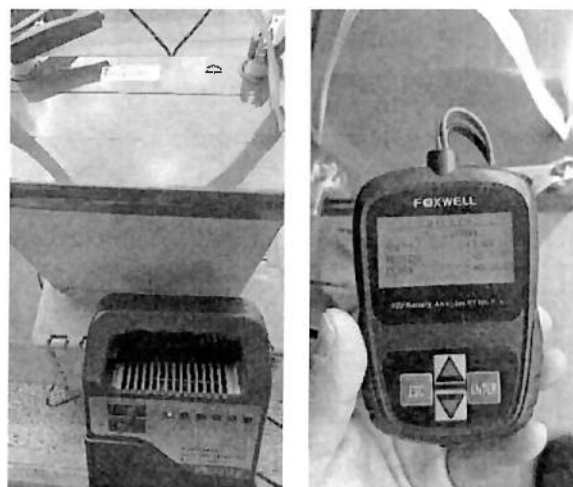
Verificación estado inicial batería externa y carga lenta y verificación post Batería 12V 50a

Batería 12V 50^a, al realizar la inspección inicial de la batería externa observamos que físicamente se encuentra en buen estado, pero su voltaje está muy caído de 6.8 V el cual no es recomendable dejarlo llegar tan bajo porque es probable que la batería no se recupere. Para inyectarle carga se hará de manera muy lenta observando que la batería la reciba. Al final del proceso se le realizará la prueba el estado de vida de ella.

En la verificación final observamos que el sensor nos muestra que la batería está en buen estado y nos da un voltaje de 13.49 V.

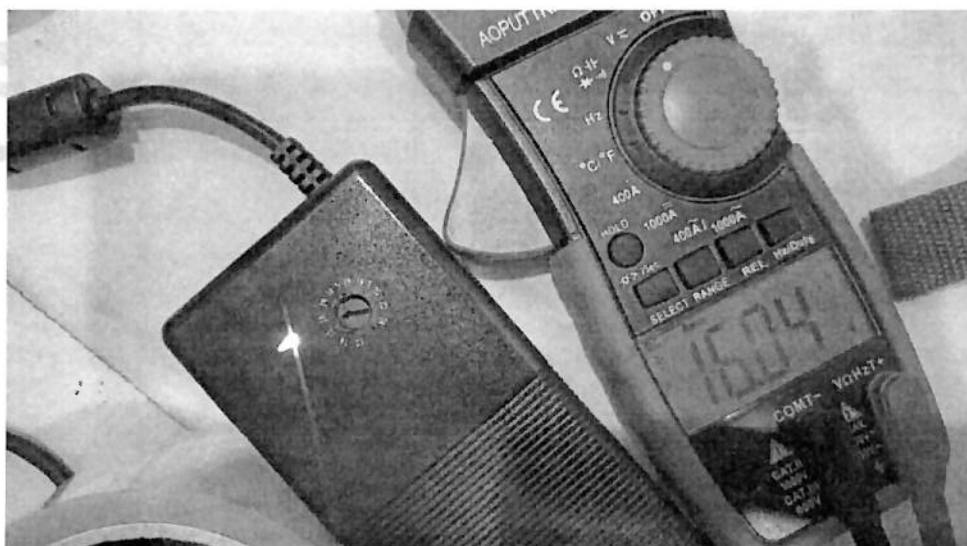
Imagen verificación cargador

Adaptador AC, se realizan las verificaciones físicas observando que se encuentra en buen estado, como también las pruebas de salida de voltaje, en donde vemos que es coherente el voltaje que muestra el multímetro con el seleccionado en el cargador.

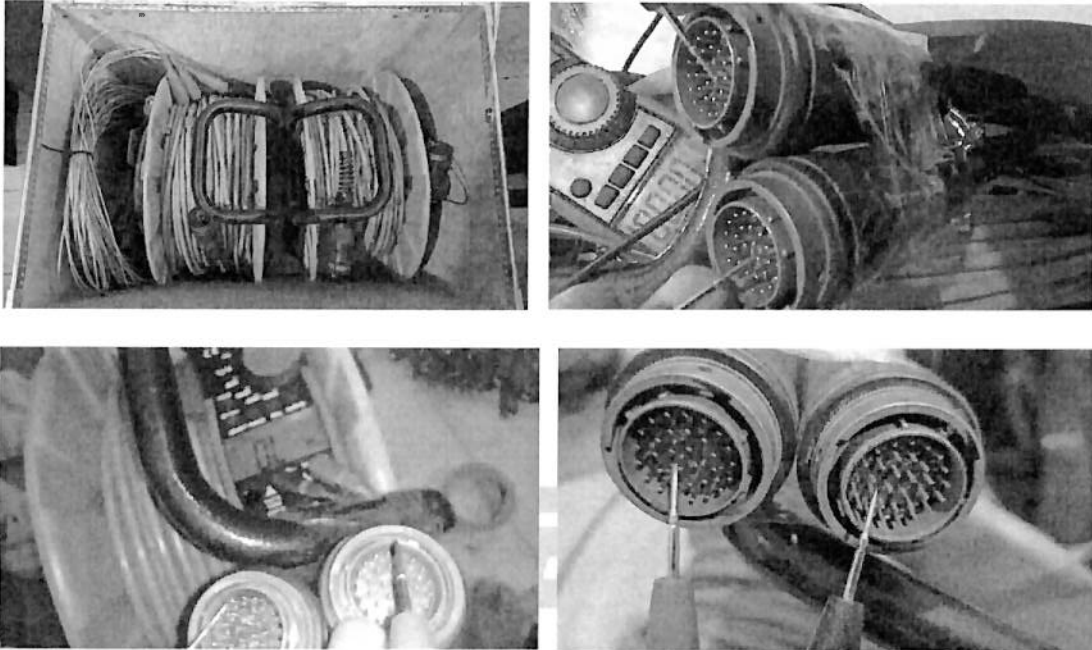
Imagen revisión continuidad pin a pin de los conectores cables de arrastre

Se realiza revisión del estado de los cables y se evidencian que están en buen estado como los puntos donde se conectan las ligas también se revisa las puntas donde están los conectores, en buen estado. Se realiza pruebas de continuidad

punto a punto y de los conectores y a los puntos de amarre de las ligas. El estado de cable es bueno y no se evidencio ruptura.

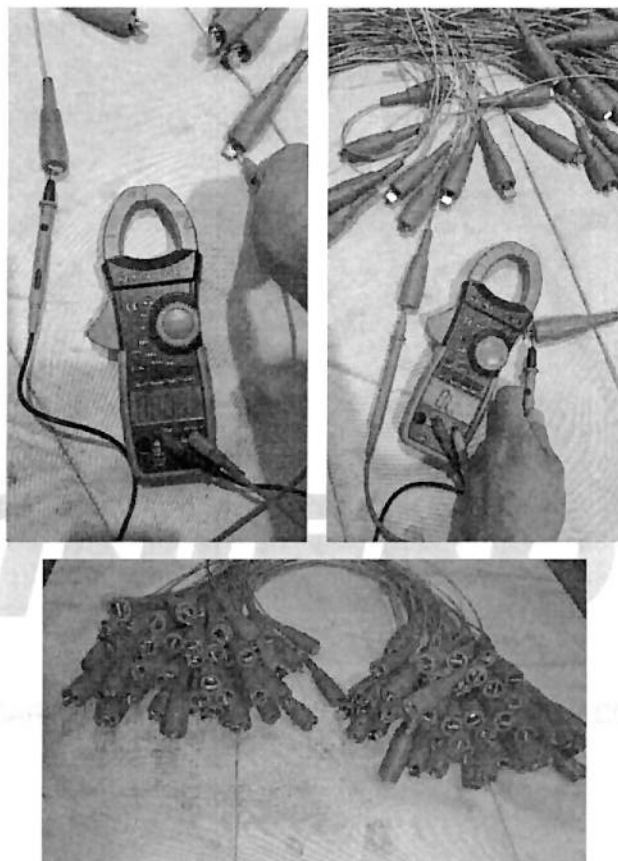
Imagen revision fisica y continuidad ligas de cable de arraste a electrodos

Se realiza inspeccion de las de cada una de las ligas y encuentranen buen estado como tambien los caimanos de sujecion. Solo una de evidencio con un elemento adherido, este no presenta corrosion pero si puede aislar la conexión, se le realizo limpieza de los dientes para mejorar el paso de la corriente. Se recomienda verificar la conexión al realizar la toma de muestras.

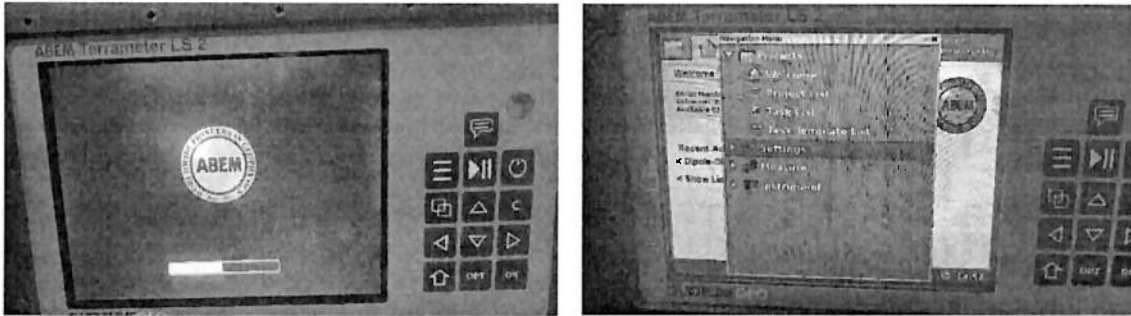
Imagen arranque del sistema

Al llegar el equipo se verifica el arranque del mismo y se observa que se realiza con normalidad llegando a su menú principal sin problemas. También se realiza prueba de arranque con la batería interna nueva y de igual manera se ejecuta la acción de manera normal.

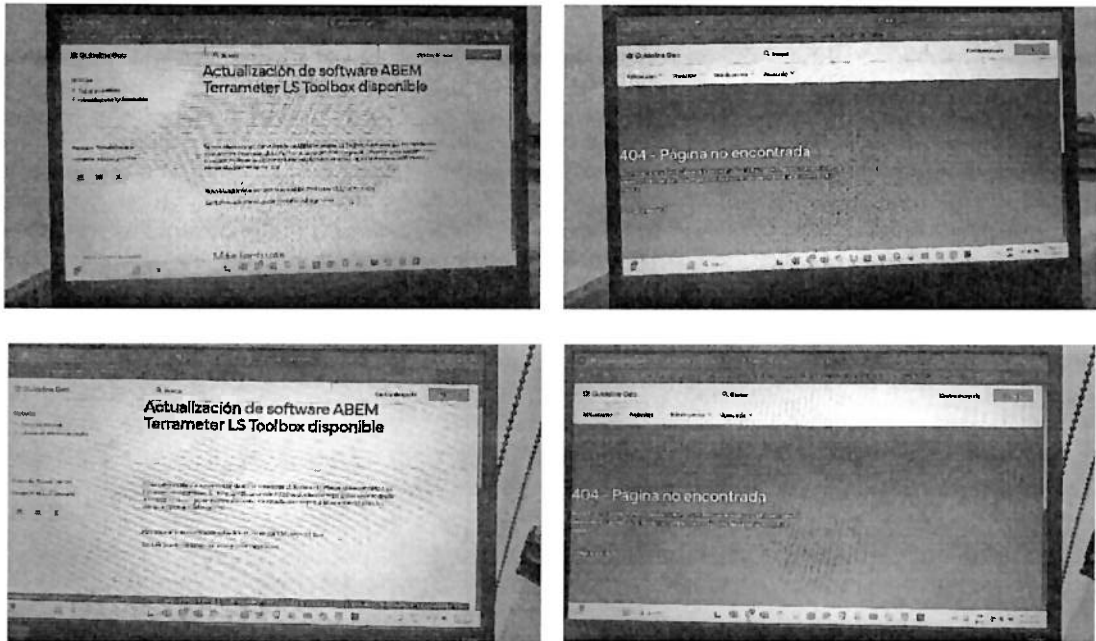
Imágenes de intento de actualización del firmware

Dentro de estas acciones se ve la posibilidad de actualización del sistema de su firmware, pero la pagina de la fabrica presenta problemas y no se puede acceder.

Se entrega manual para realizar la actualización del firmware para realizarlo cuando la pagina de la fabrica lo permita. Se recomienda leer todo el manual antes de intentar hacer la actualización.

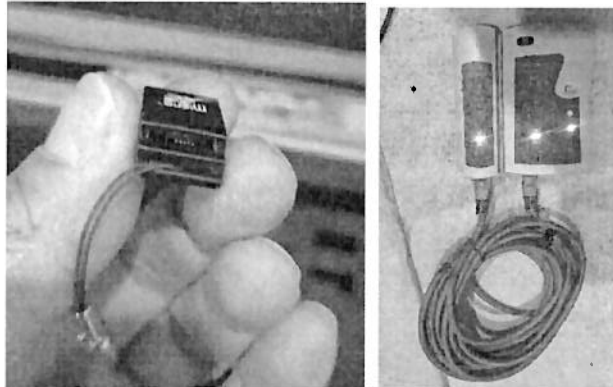
Imagen de adaptador de microsd y patch cord

Se revisa el adaptador de microsd que se encuentre en buen estado, también se prueba el patch cord con un probador de cable para utp. Ambos elementos se encuentran en buen estado y operativos.

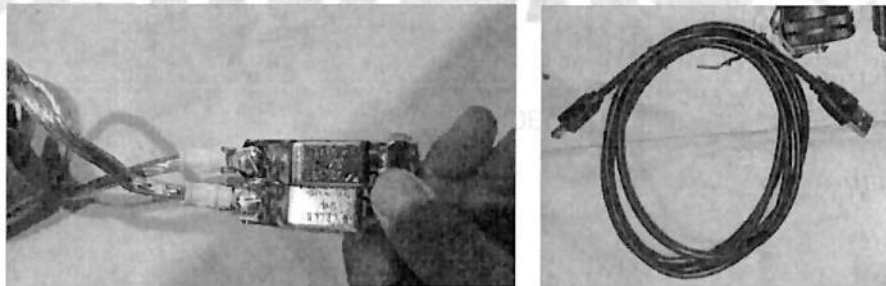
Imagen de cable de poder de batería externa y cable de datos

Se realiza la inspección de los dos cables y se encuentran en buen estado y funcionamiento.

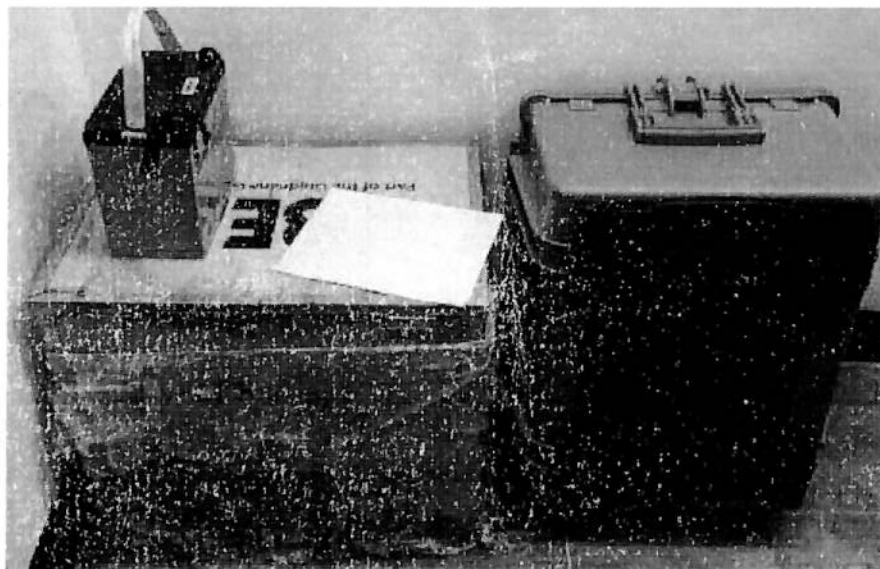
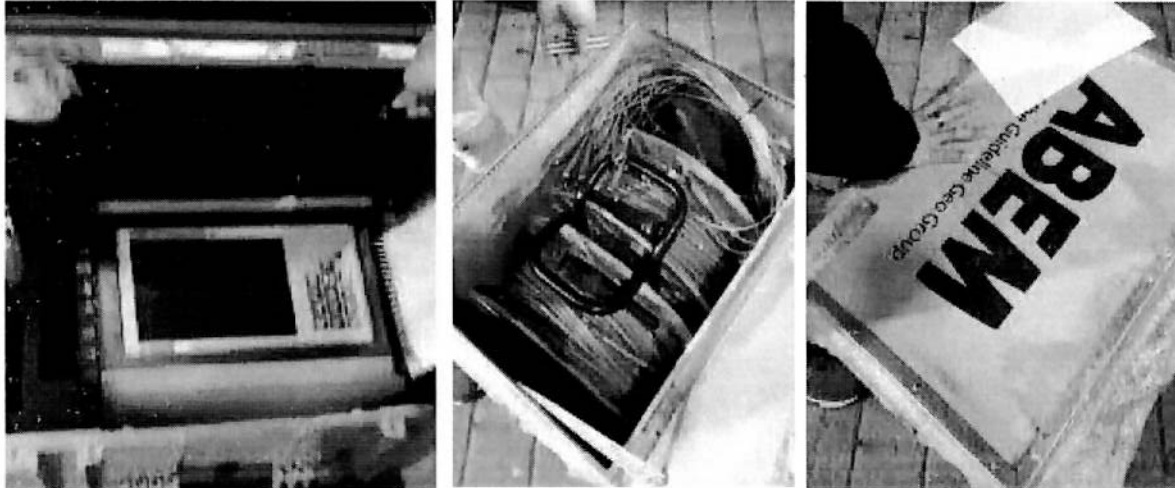
1. Descripción del equipo entregado

Tomógrafo eléctrico multicanal de 64 electrodos ABEM/MALA Terramater LS2 Advanced 2/81

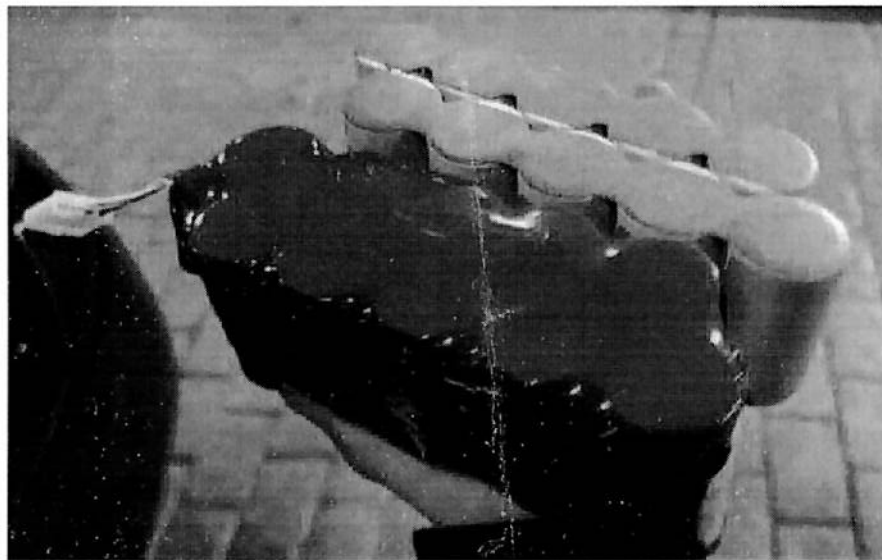
Batería de la entidad entregada cargada
Batería de la entidad entregada cargada

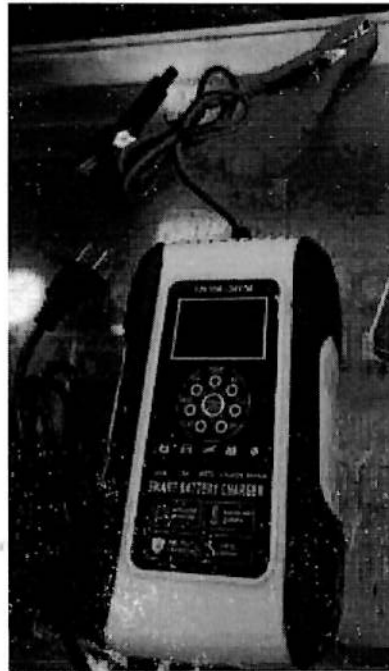
Batería externa del equipo nueva
