# INFORME TÉCNICO DE OBRA

## ACTA DE COBRO N°3 Y FINAL

**CONTRATO No: 2505150673**

**"MANTENIMIENTO Y REHABILITACIÓN DE LA INFRAESTRUCTURA VIAL URBANA, MEDIANTE LA REPARACIÓN Y CONSTRUCCIÓN DE PAVIMENTOS EN LA COMUNA 7 (TESORITO) SECTOR PAR-QUE INDUSTRIAL - MALTERÍA, MUNICIPIO DE MANIZALES"**

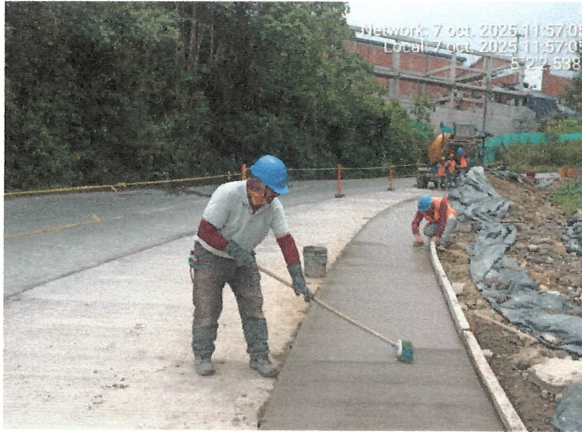
**IMAGEN 1.** anden.

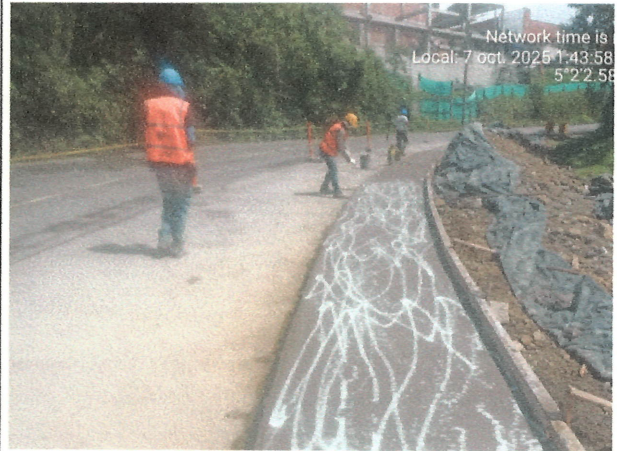
**IMAGEN 2.** Aplicación de anti-sol.

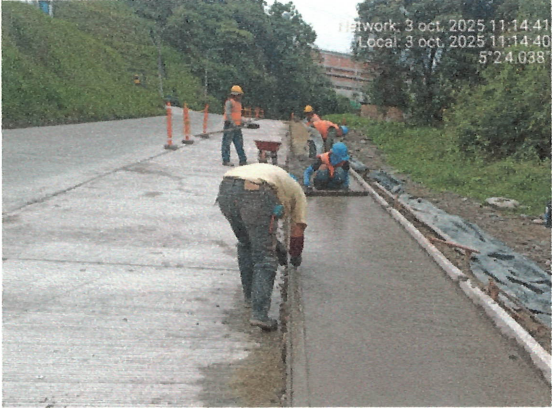
| IMAGEN 3. Vaciado de sardinel y anden. | IMAGEN 4. Vaciado de anden. |

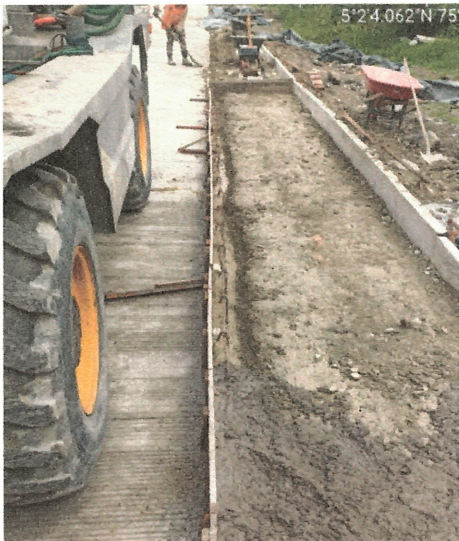
IMAGEN 7. Vaciado de andén.

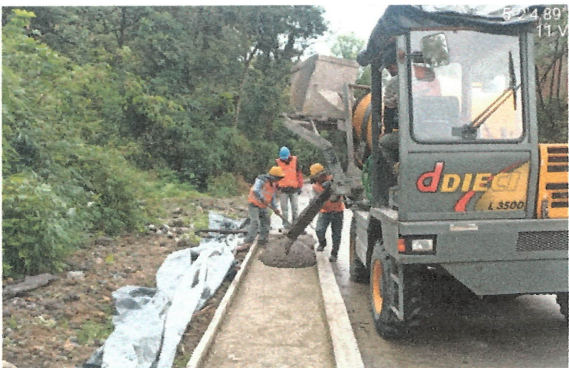
IMAGEN 8. Vaciado de andén.

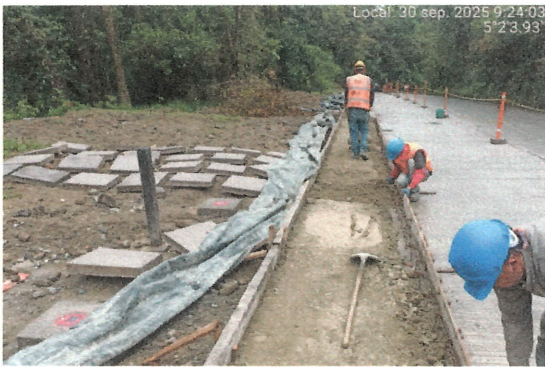
IMAGEN 9. instalación de afirmado.

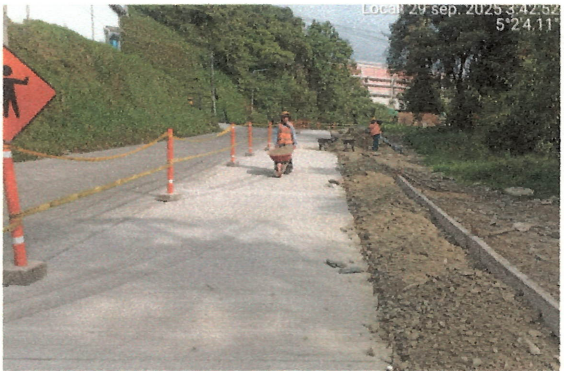
IMAGEN 10. Afirmado.

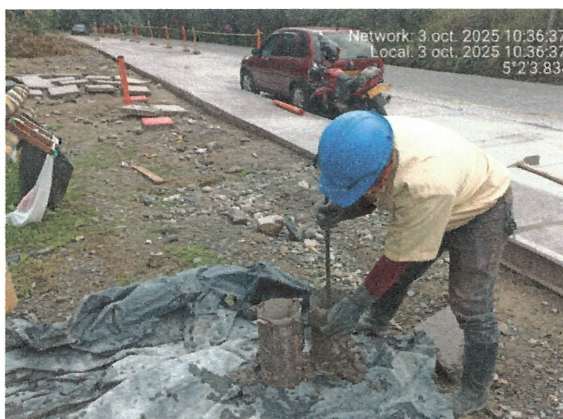
**IMAGEN 11.** Toma de muestras de concreto.

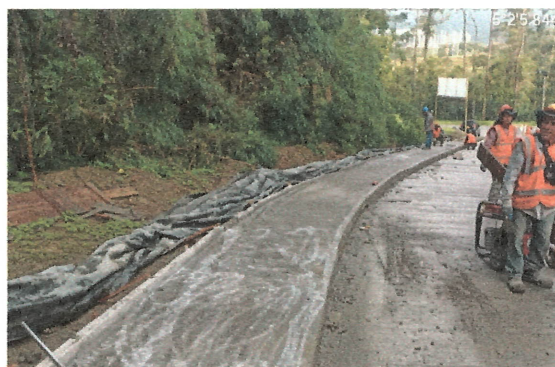
**IMAGEN 12.** Anden terminado.

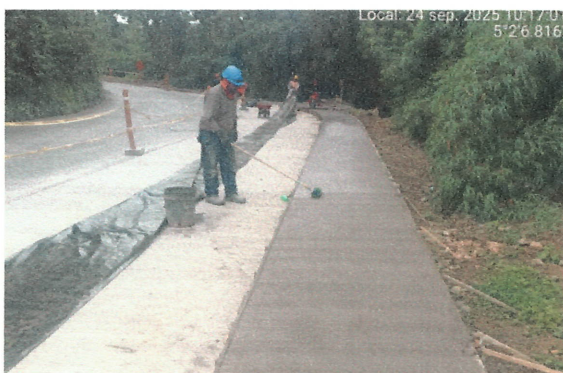
**IMAGEN 13.** Anden terminado.

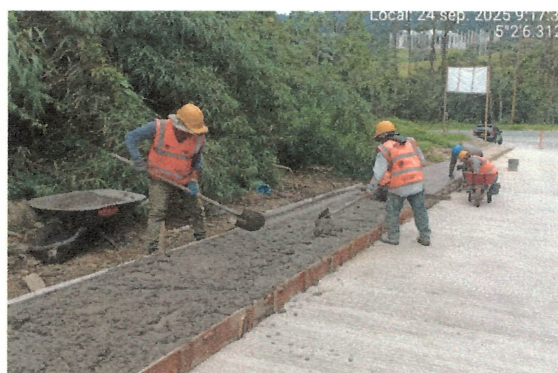
**IMAGEN 14.** Vaciado de anden.

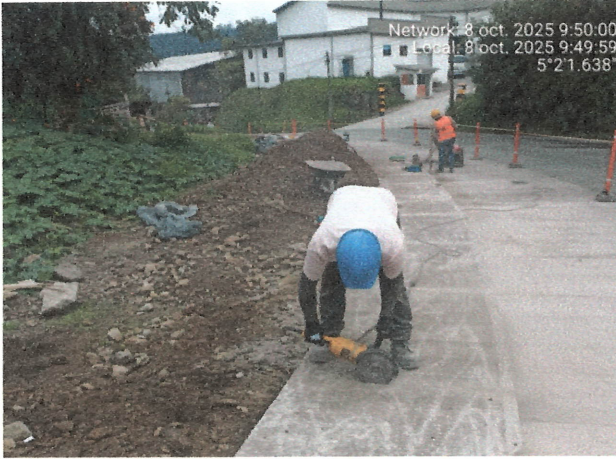
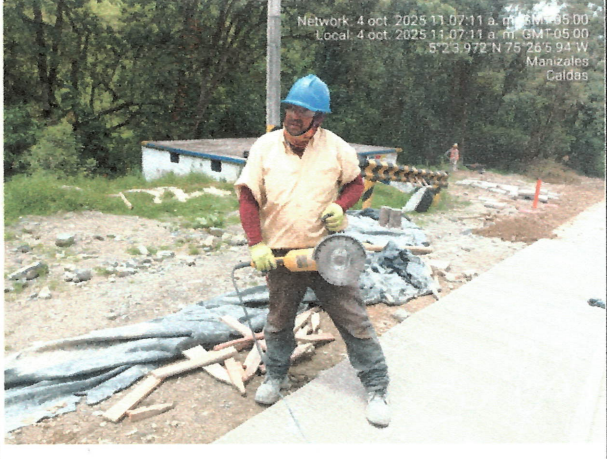
| <p><b>IMAGEN 15.</b> Corte de anden.</p> | <p><b>IMAGEN 16.</b> Corte de anden.</p> |

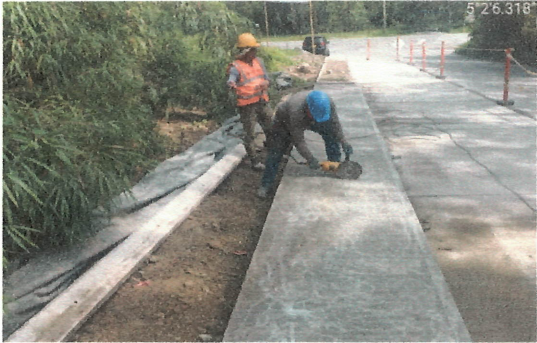
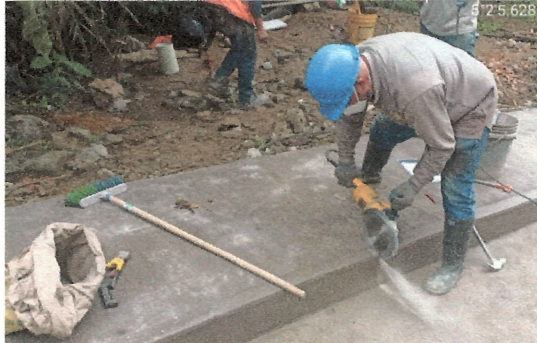
| <p><b>IMAGEN 17.</b> Corte de anden.</p> | <p><b>IMAGEN 18.</b> Corte de anden.</p> |

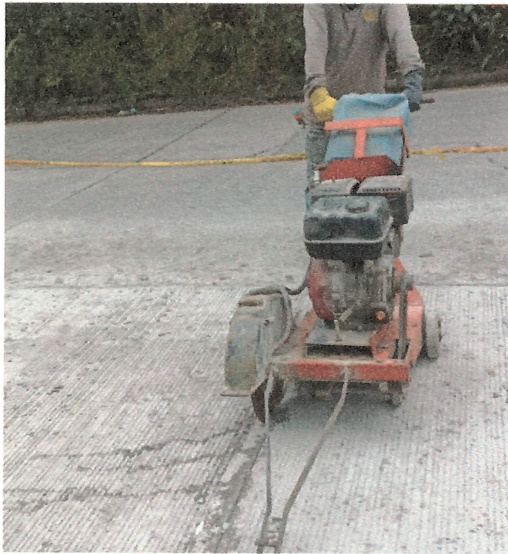
IMAGEN 15. Corte de pavimento.

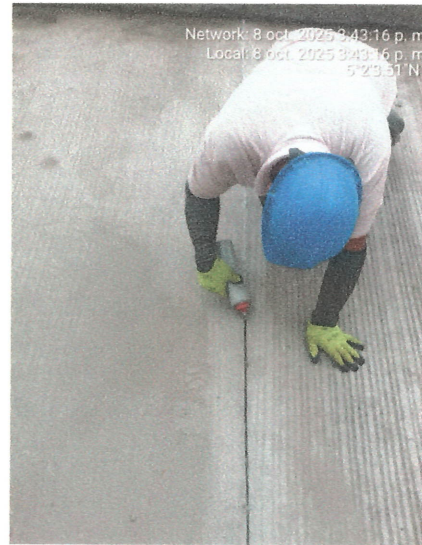
IMAGEN 16. Corte de pavimento.
