JOSE EDGAR TORRES FAJARDO  
INGENIERO CIVIL  
CONCEPTO ESTRUCTURAL - PERITAJE

CONCEPTO ESTRUCTURAL - PERITAJE

ESTRUCTURAS PARA PREDIOS EN UN NIVEL CON CUBIERTA EN TEJA – PREDIO  
LA FORTUNA SECTOR CHINAUTA

Ref.: Concepto Estructural – Legalización finca Mi Hacienda - La Fortuna

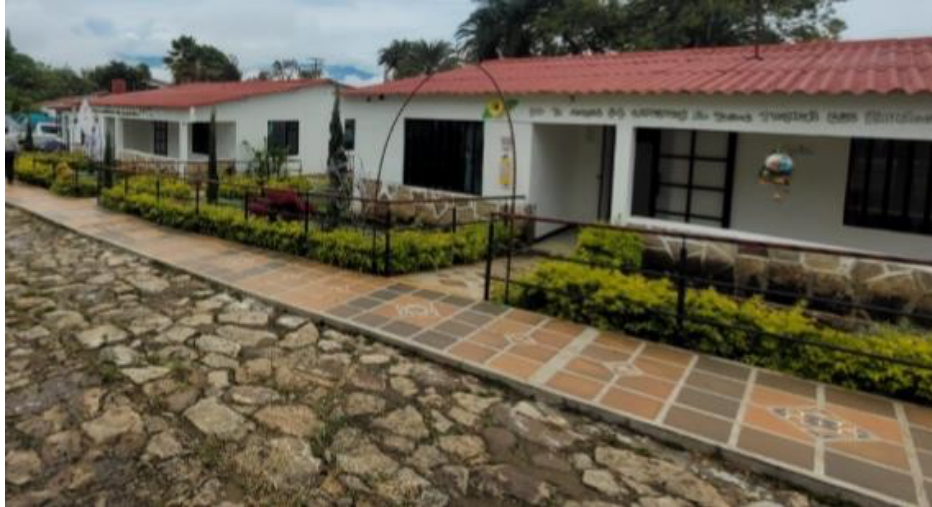
suministrada por el proveedor. Debido a la gran magnitud en planta de la cubierta, se realizaron vigas de apoyo de manera transversal a la propiedad en un agua, con el fin de distribuir las cargas muertas de manera adecuada sobre la estructura del predio. Se observó un tanque de 500 L como almacenamiento de agua potable, en donde no genera gran magnitud de peso. Siendo un valor bajo, luego de compararlo con lo estipulado en la NSR-10 Título B, Tabla B.3.4.3-1 en dónde se establece un valor de 160 Kg/m<sup>2</sup>, incluyendo el entramado metálico de soporte. Lo descrito anteriormente se puede visualizar en las siguientes fotografías:

Fotografía No. 1. – Cubierta en teja liviana

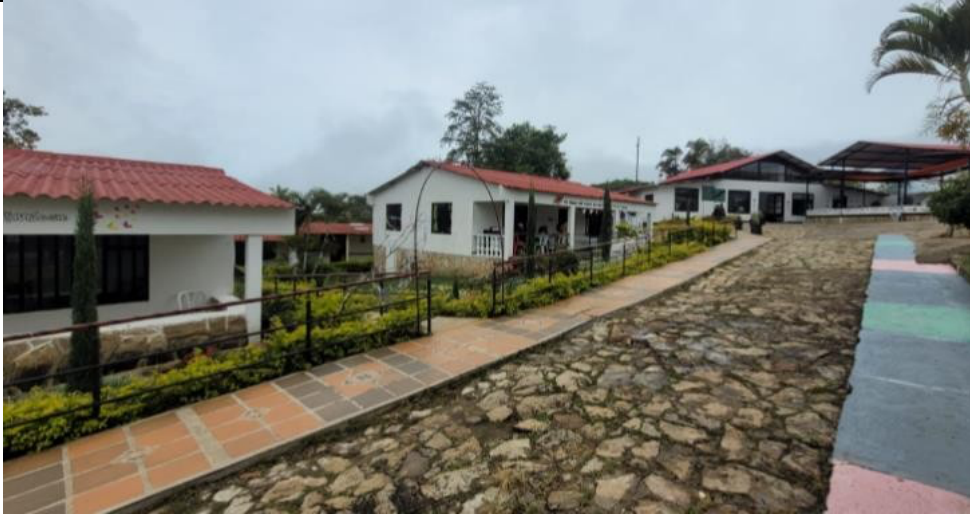
Según el requisito descrito en el numeral E.2.1.1 de la NSR-10: Investigación mínima, se verificó el comportamiento del predio similares en las zonas aledañas constatando que no se presenten asentamientos diferenciales, agrietamientos, pérdida de verticalidad, compresibilidad excesiva, expansibilidad de intermedia a alta, colapsibilidad, etc. Que permita concluir que el comportamiento de las edificaciones similares ha sido el adecuado. Se presentan las siguientes fotografías que constatan la estabilidad de las edificaciones vecinas y la ausencia de fisuras:

Fotografía No. 2. – Verificación de ausencia de fisuras.

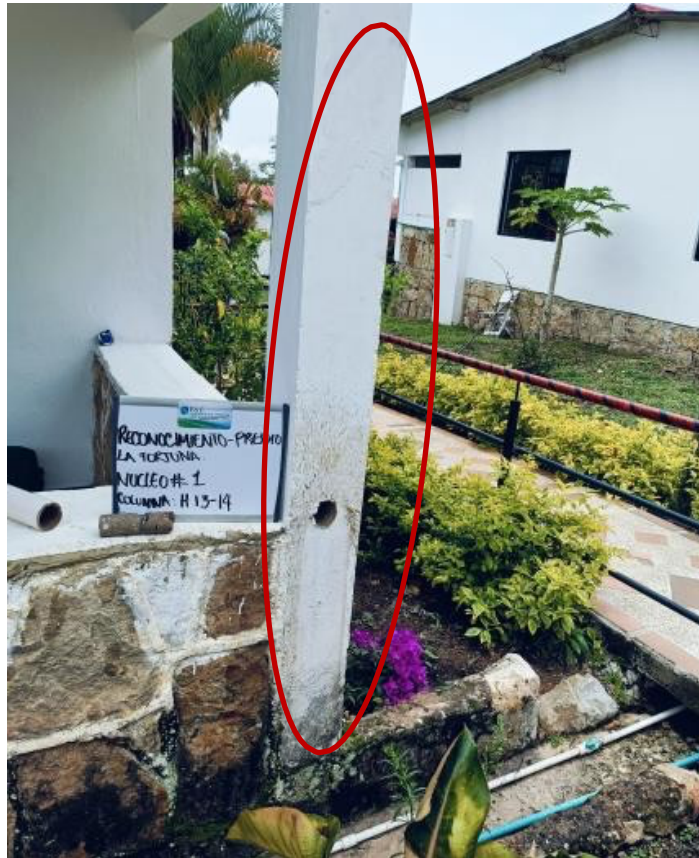
El refuerzo establecido en las columnas del predio en mención consta de 3 barras 12 mm continuas longitudinalmente y flejes como refuerzo transversal espaciados cada 200 mm en diámetro de 3/8" y entre 80 mm y 100 mm en la zona de confinamiento. Según información obtenida mediante ensayos de campo para determinar propiedades de materiales, ferroskan, esclerometría, extracción de núcleos, llevados a cabo por la firma P&E Perforaciones y ensayos:

Fotografía No. 3. – Columna en Concreto Reforzado

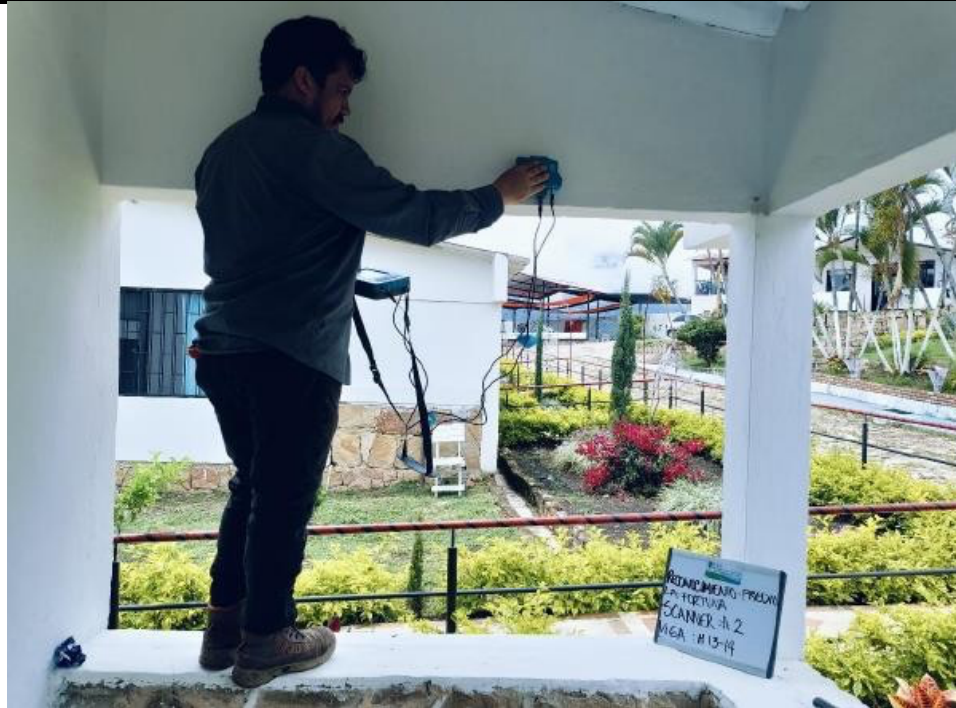
En el predio encontramos vigas de confinamiento en concreto reforzado, encontrando que su refuerzo se encuentra anclado en sus extremos con ganchos a 90°. Según informe de ensayos de campo. Las vigas fueron vaciadas directamente sobre los muros que se confinan. Se dispuso un diagrama rígido formando anillos cerrados en planta a nivel de cimentación, piso 2 y cubierta. Con un refuerzo longitudinal de cuatro (4) barras No. 4 (1/2") y un refuerzo transversal en barras No. 2 (2/8"), espaciados 10 cm en la zona de confinamiento y 20 cm en la zona no confinada, es decir en la zona central de la luz. Dando por cumplido el requisito mínimo de refuerzo expuesto en el título de E de la Norma Sismoresistente Colombiana del 2010. NSR-10.

Fotografía No. 4. Viga en Concreto Reforzado con pañete y pintura.

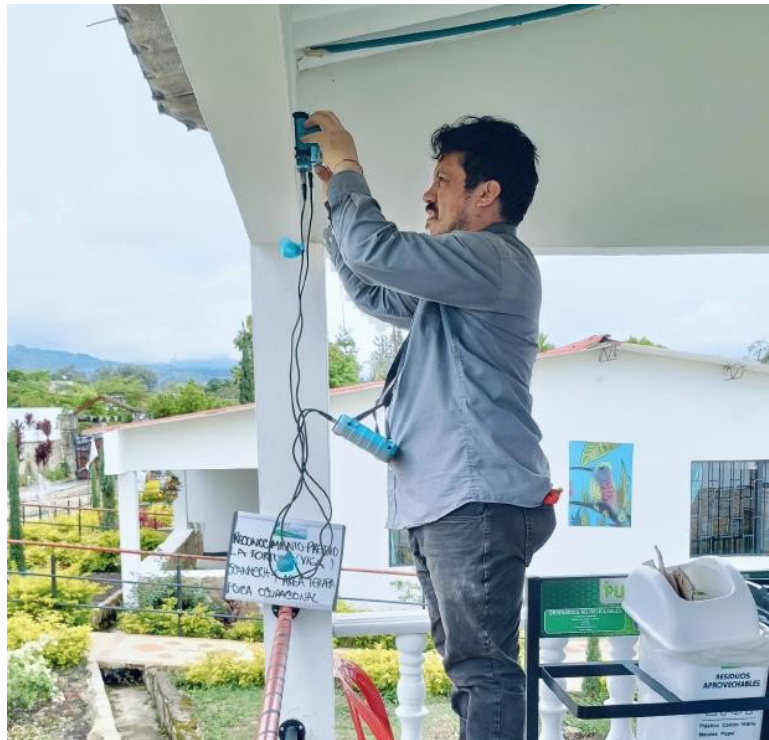
Fotografía No. 5. Viga en Concreto Reforzado con pañete y pintura.

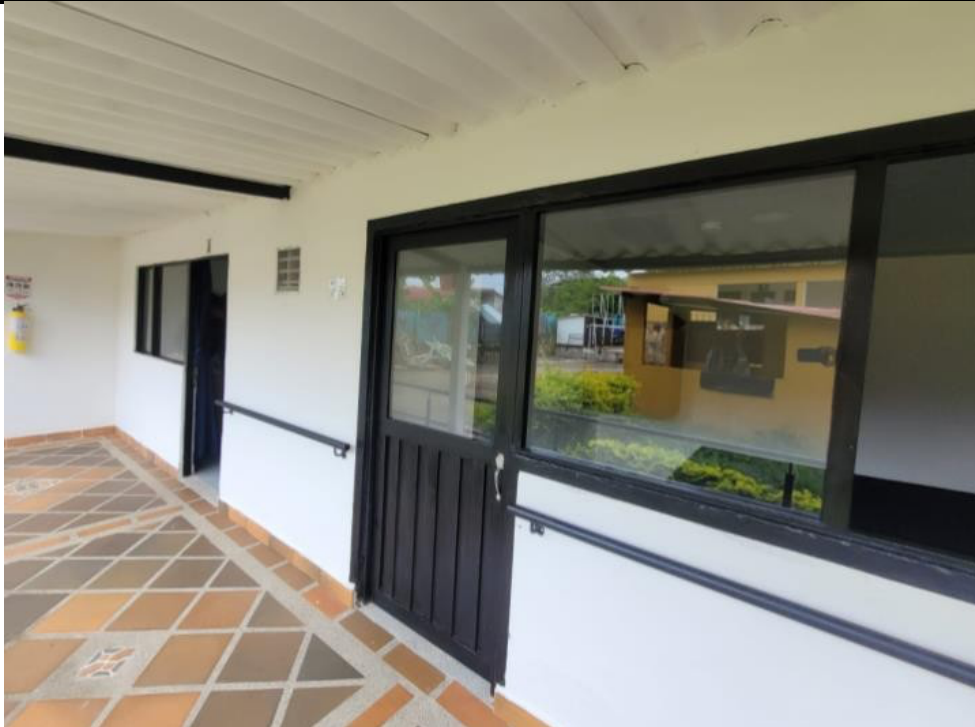
Debido al sistema estructural del predio, se encuentran muros en mampostería. Estos muros divisorios solo cumplen la función de generar espacios dentro del predio y por lo tanto no se consideran estructurales. Están capacitados para resistir las fuerzas horizontales bajo un evento telúrico bajo producto de su propio peso o masa muerta. Esta mampostería realizada en bloque de perforación horizontal No. 5 pañetada por ambas caras, aplica dentro del concepto de **muros no estructurales**.

Fotografía No. 6. Muros divisorios NO Estructurales.

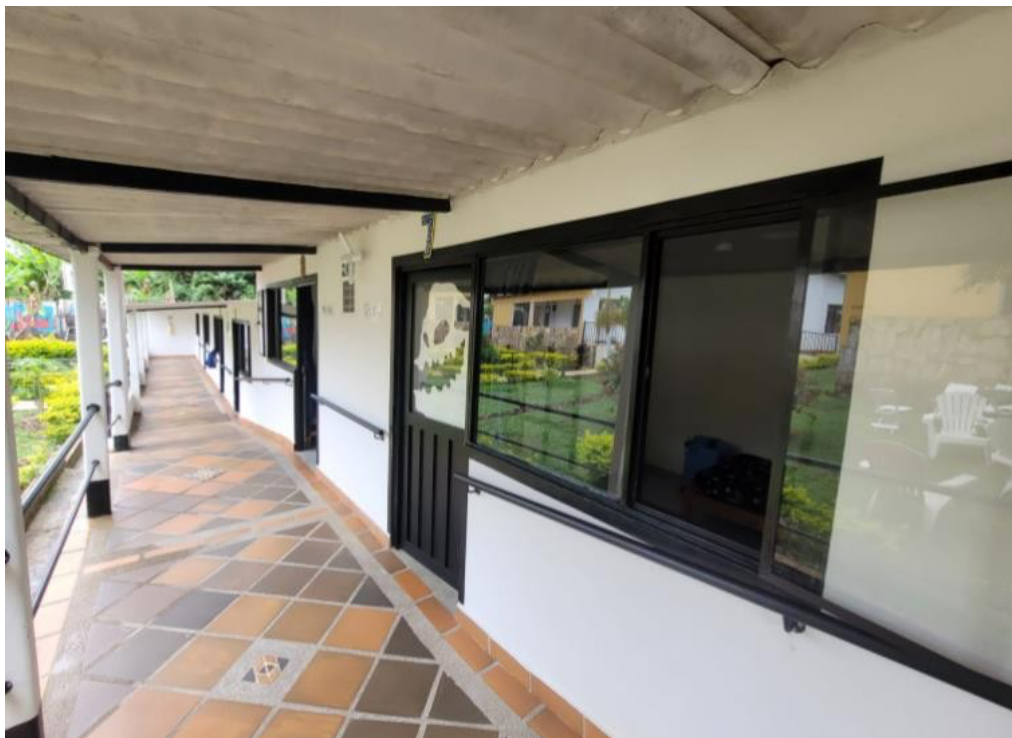
Fotografía No. 7. Muros divisorios NO Estructurales.
