## ANÁLISIS DE UTILIDAD DE INMUEBLES

USO ACTUAL: H.I VILLA SINFONIA

Dirección: Calle 49 No. 46-115

Municipio: Ciudad Bolívar

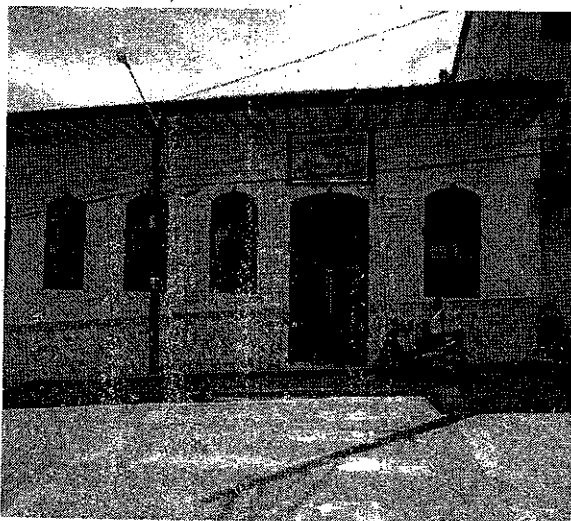
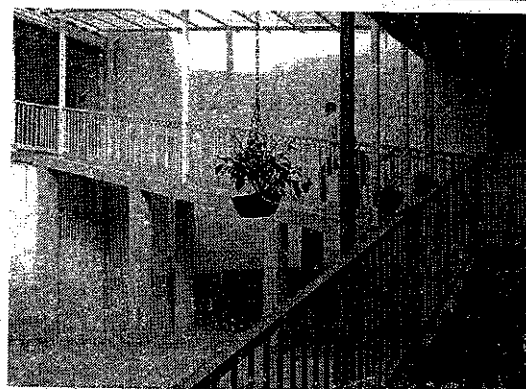
10. COLOQUE AQUÍ FOTOGRAFIA(S) DEL INMUEBLE

El inmueble está construido en tapia, una parte está en adobe a la vista,, piso acabado en madera y baldosa, el piso del patio es en granito a la vista, con cerramiento en malla y concertina.

Explique: Hay dificultad con una parte de la cubierta, presenta grietas en paredes.

Explique: Mantenimiento y/o cambio de una parte de la cubierta, arreglo de paredes y cambio de alcantarillado el cual es demasiado antiguo.
