**Asunto:** Ejecución de contrato para el mantenimiento preventivo y correctivo de compactador

### INFORME DE MANTENIMIENTO CORRECTIVO

#### Compactador Chevrolet FTR – EMPOHERVEO

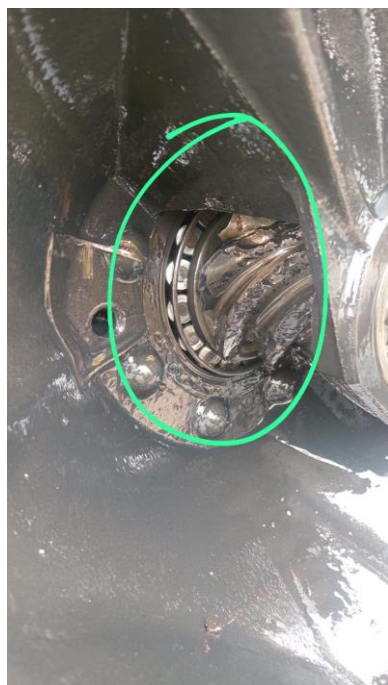
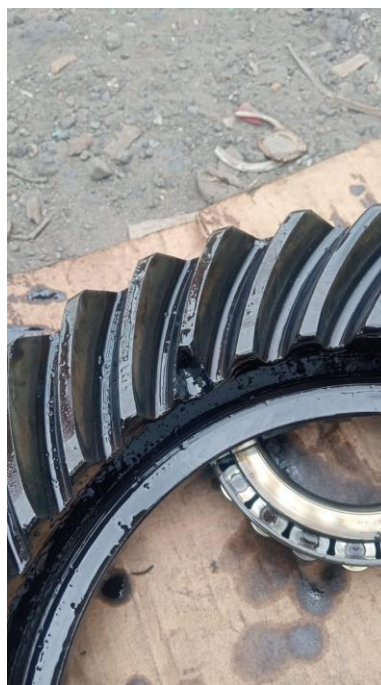
Al realizar el desmontaje del conjunto, se evidenció desgaste severo, despunte y deformación en la corona y el piñón (speed), atribuible principalmente a:

Dientes partidos

Se evidenció que la corona presentaba despunte y desgaste irregular en los dientes, con pérdida del perfil original, lo cual genera:

- Incremento del juego entre engranajes.
- Golpeteo interno.
- Transmisión ineficiente del par motor.
- Riesgo de fractura total del diente y daño catastrófico de la transmisión.
- El speed (piñón) presentaba desgaste concentrado en zonas de contacto, indicando trabajo fuera de eje, situación común cuando los rodamientos pierden su capacidad de carga, generando desalineación del conjunto.
- Desde el punto de vista técnico, la reparación parcial no era viable, ya que reinstalar componentes desgastados comprometería la vida útil del sistema y pondría en riesgo la operación segura del equipo.

- Desmontaje completo del conjunto de transmisión.
- Retiro de corona y speed en mal estado.
- Cambio total de corona nueva, original.
- Cambio total de speed (piñón) nuevo, original.
- Reemplazo de rodamientos del sistema.
- Cambio de flanche de unión del cardán a la transmisión.
- Ajuste de tolerancias mecánicas.
- Alineación del conjunto cardán-transmisión.
- Lubricación técnica según especificación del fabricante.
- Montaje final y verificación estática.

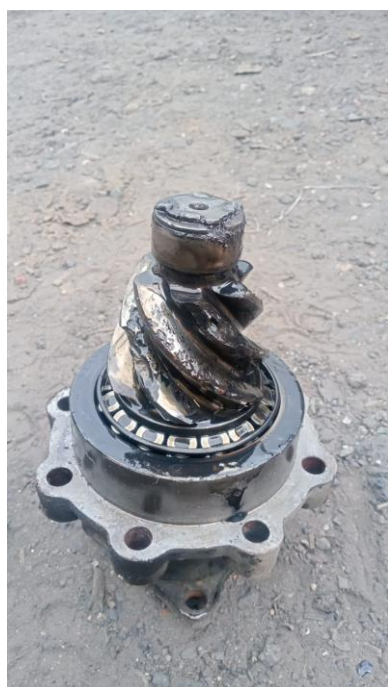
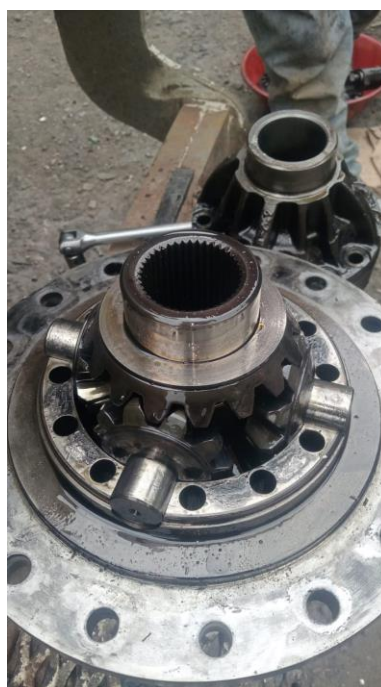
Estado de Speed y Mano de obra desarme, desmonte

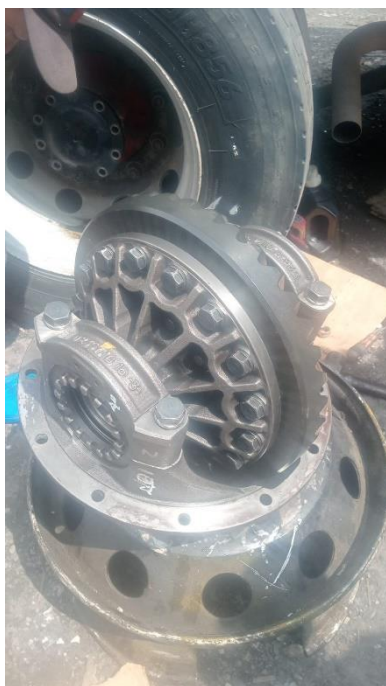
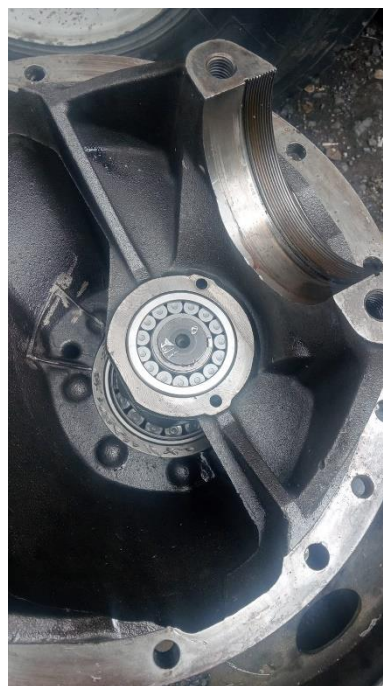
- Corona de transmisión.
- Speed (piñón).
- Rodamientos.
- Flanche de unión cardán-transmisión.

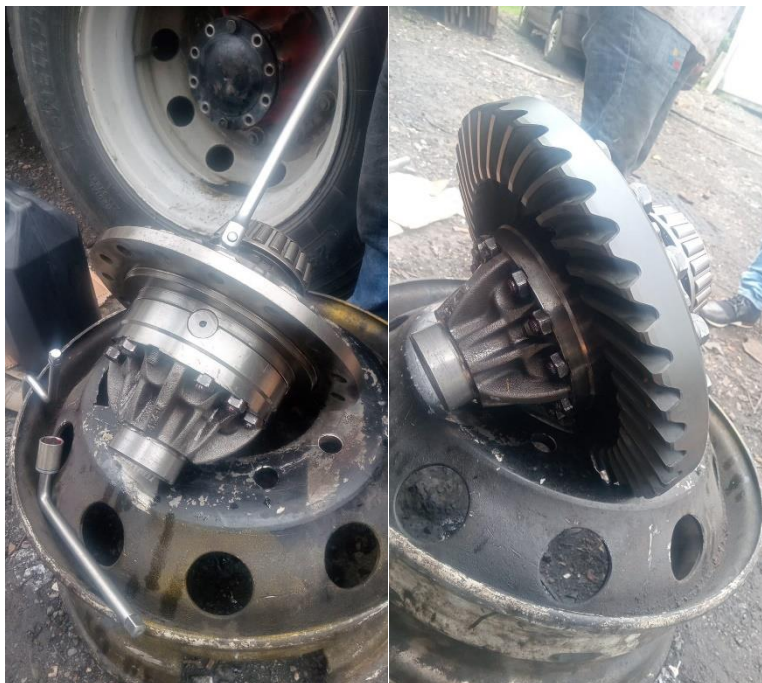
Armado de corona y speed

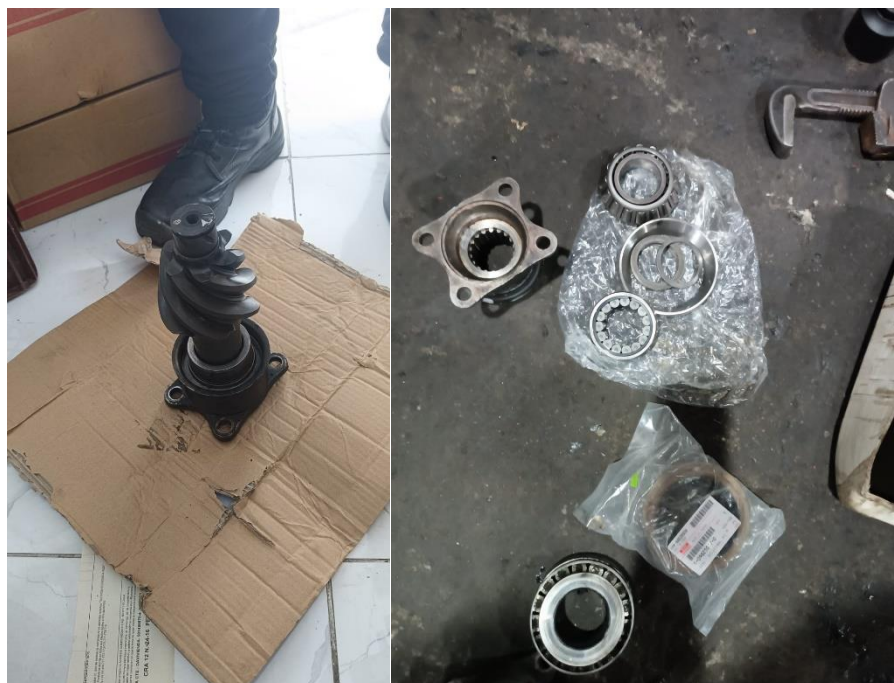
Speed y rodamientos

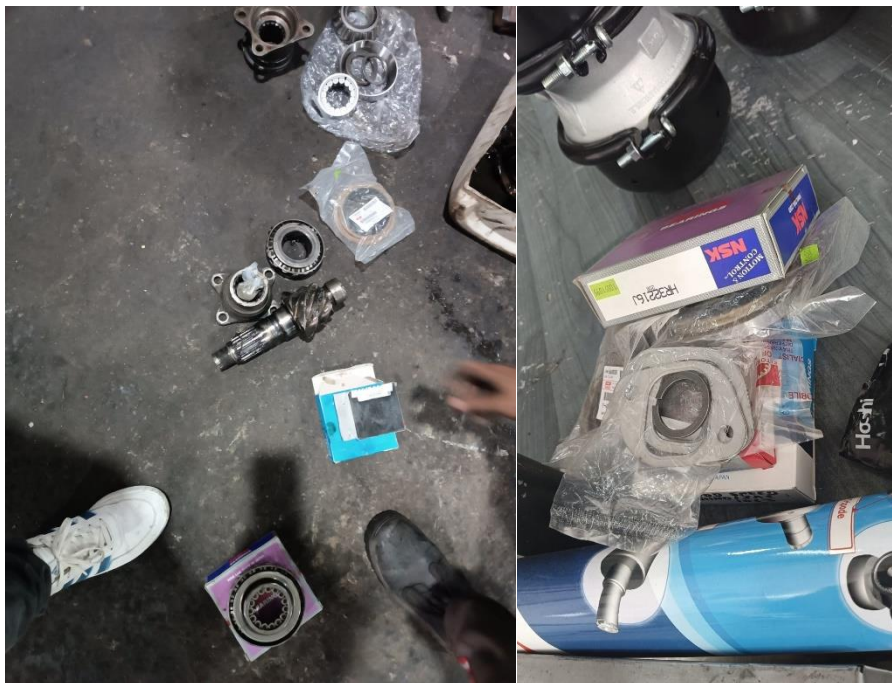
Rodamientos y empaques

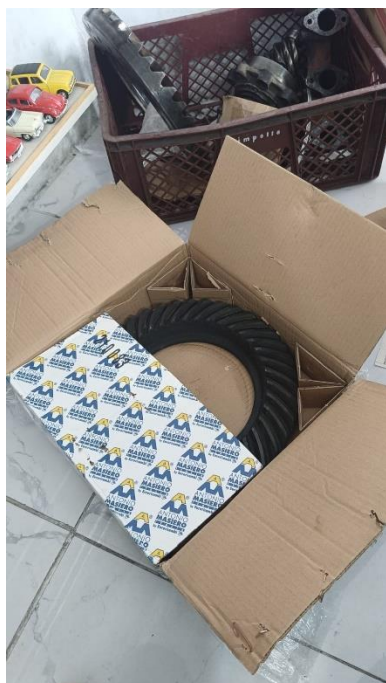
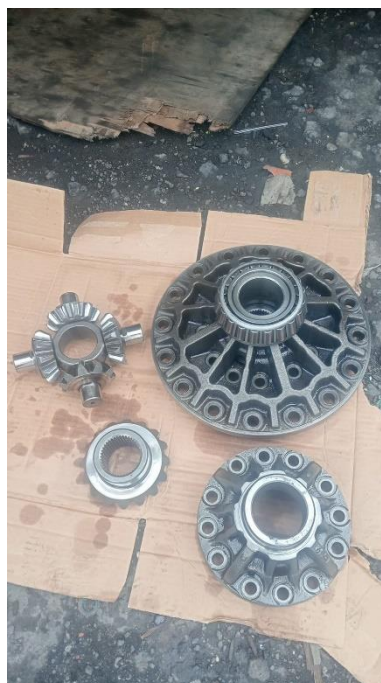
Corona, speed y piñonería nueva

Se deja constancia expresa que **todos los repuestos utilizados son nuevos y originales**, cumpliendo con especificaciones técnicas del fabricante:
