**ESTUDIOS HIDRÁULICOS E HIDROLÓGICOS PARA DISEÑAR LA  
LIMPIEZA Y MANTENIMIENTOS PREVENTIVOS DEL RÍO  
BALSILLAS PARA CONDICIONES DE AMENAZA POR INUNDACIÓN,  
EN NUEVE (9) KILOMETROS MEDIDOS DESDE SU  
DESEMBOCADURA EN EL RÍO BOGOTÁ HACIA AGUAS  
ARRIBA.**

**INFORME INICIAL**

**MOSQUERA  
CUNDINAMARCA  
SEPTIEMBRE 2020**

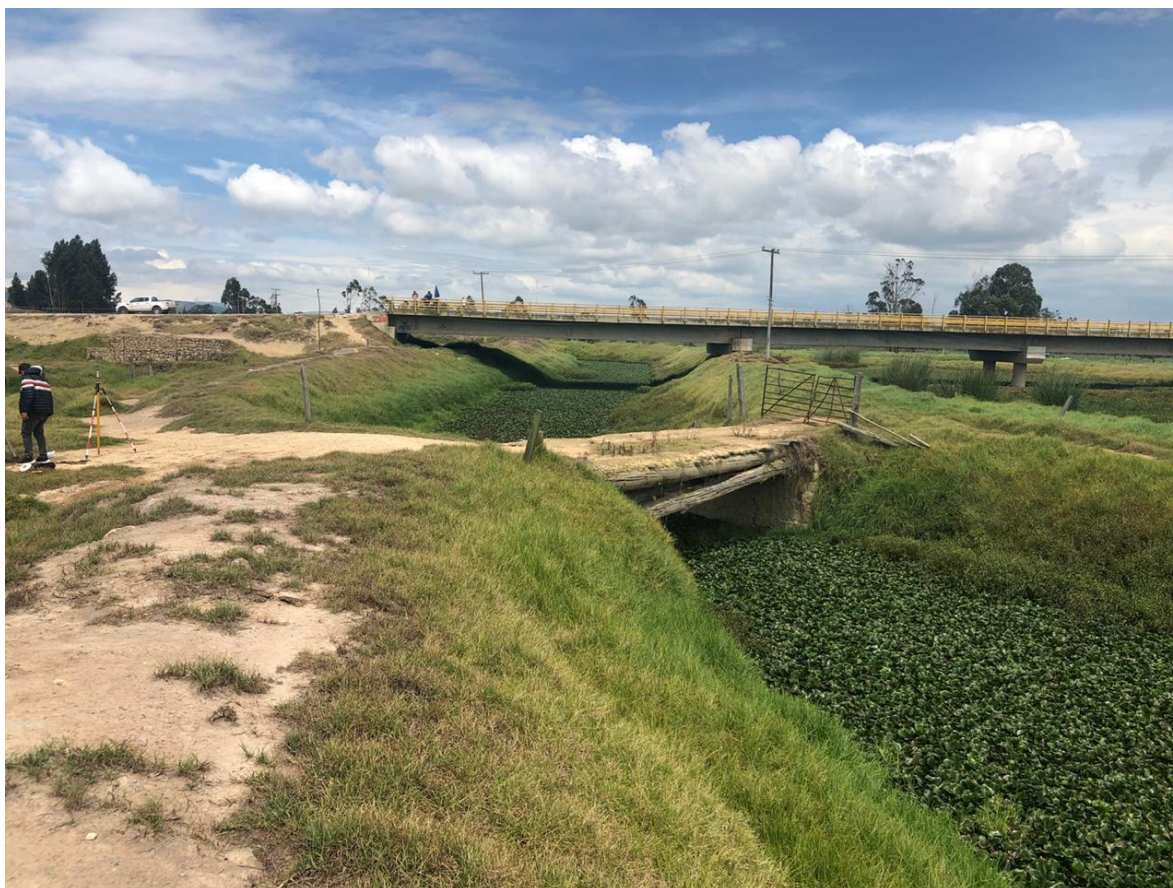
**Figura 3 Rio Balsillas condición actual tramo alto**

Se efectuó una visita de reconocimiento de la zona el día lunes 2 de noviembre identificando las condiciones actuales del cauce y estructuras sobre este. Se encontraron 6 puentes y en general una superficie del agua cubierta por material vegetal (al parecer Buchón).

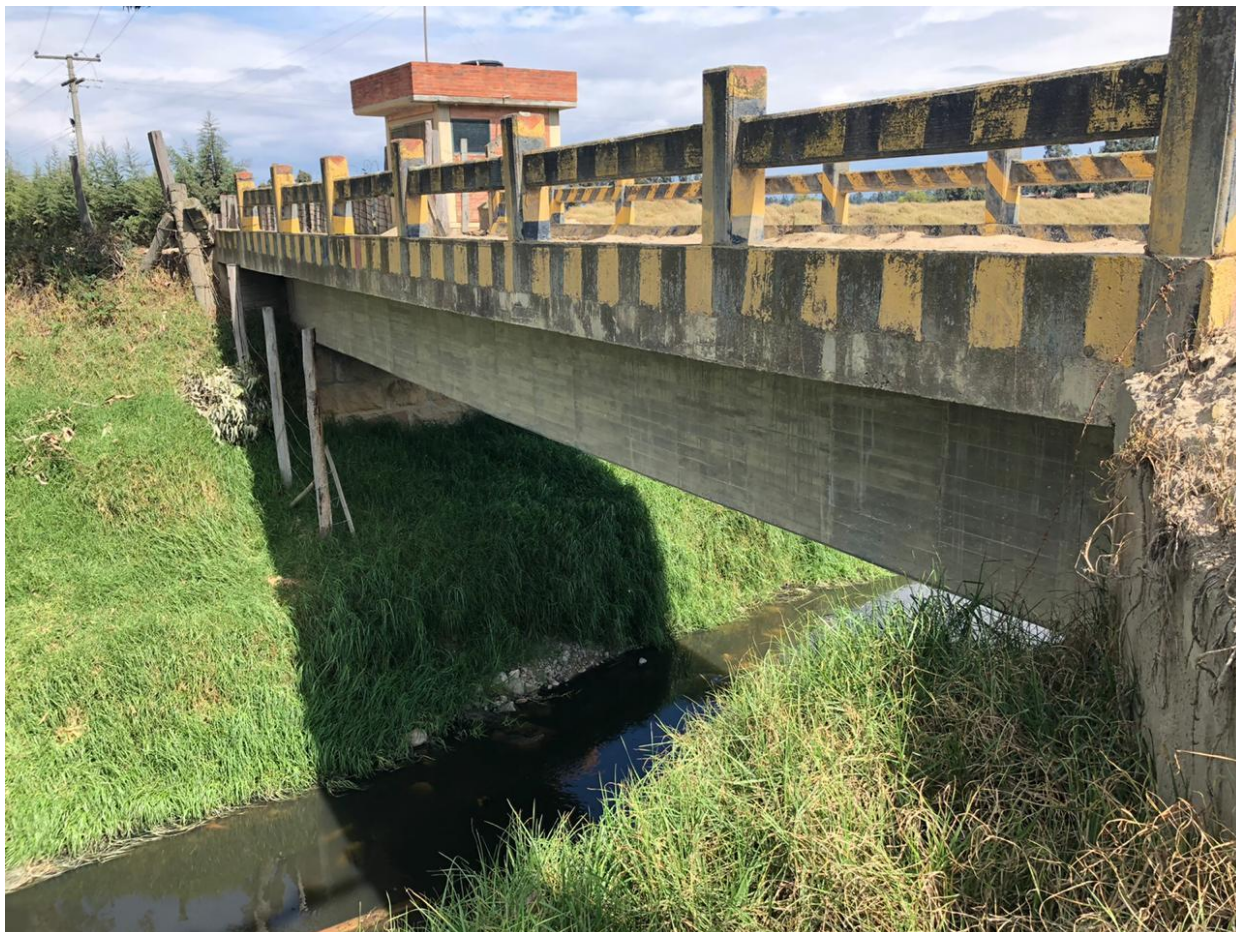
**Figura 4 Río Balsillas condición actual tramo medio**

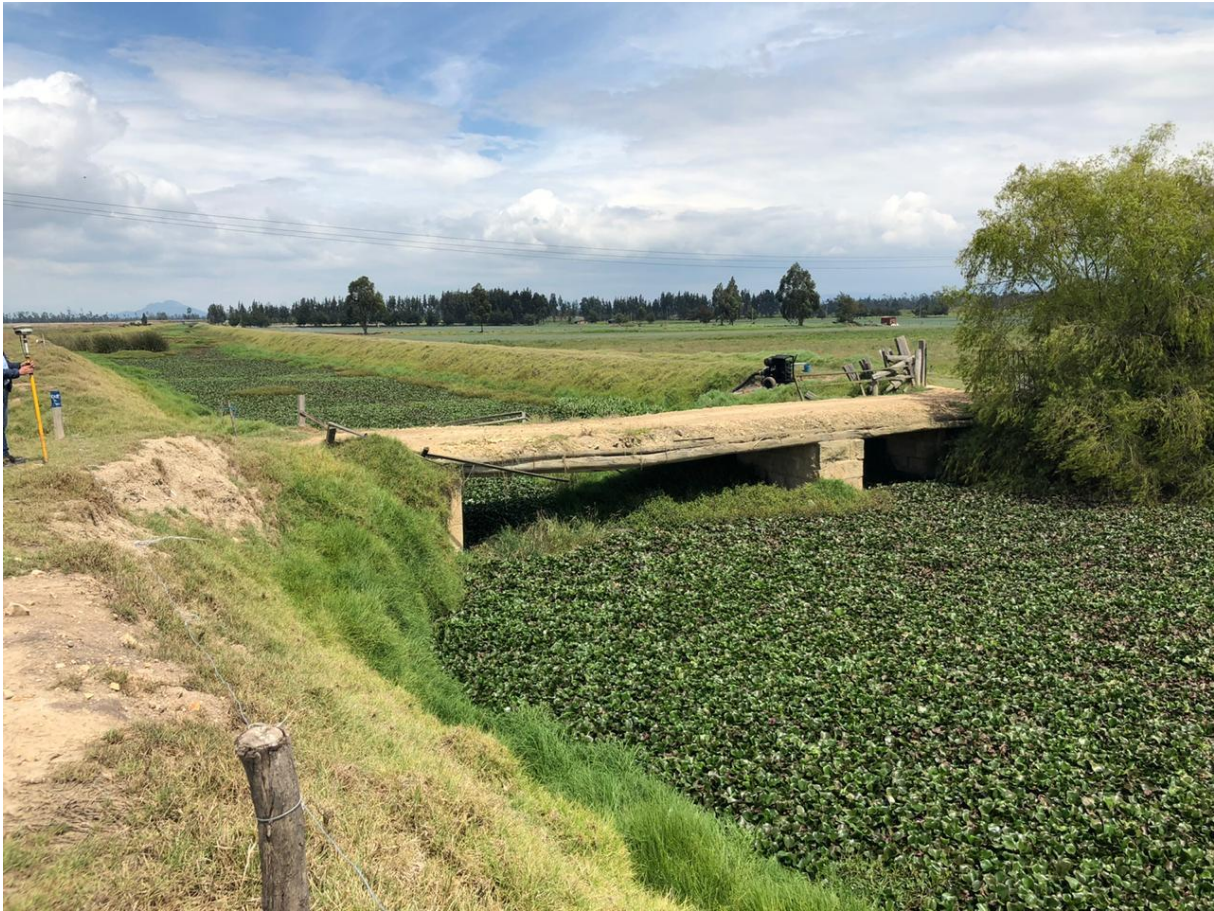
**Figura 5 Río Balsillas condición actual tramo bajo**
