**INFORME INTERVENTORÍA No. 01  
AL SEGUIMIENTO DE OBRA**

**CONTRATO DE INTERVENTORÍA No. AMG-MC-048-2025**

**CONTRATO DE OBRA No.: AMG-LP-001-2025**

**OBJETO:** CONSTRUCCION Y REHABILITACION DE LAS OBRAS DE ALCANTARILLADO PLUVIAL Y/O SANITARIO EN LA CALLE 14 ENTRE CARRERAS 7 Y 9 DEL MUNICIPIO DE GARAGOA, DEPARTAMENTO DE BOYACÁ.

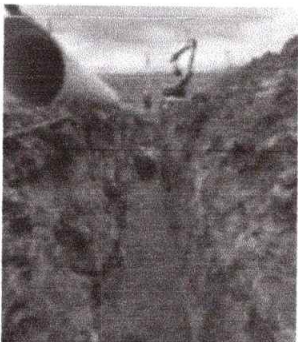
| <p>RELLENO CON MATERIAL SELECCIONADO PROVENIENTE DE EXCAVACIÓN COMPACTADO CON PLANCHA VIBRADORA</p> | <p>SUMINISTRO E INSTALACIÓN TUBERÍA DE ALCANTARILLADO PVC D= 24"</p> |

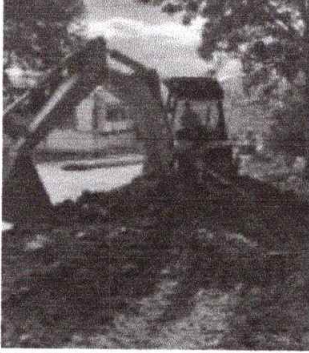
| <p>SOLADO EN CONCRETO DE ESPESOR <math>E = 0.07 \text{ M. } 14 \text{ MPa (2000 PSI)}</math></p> | <p>CARGUE Y TRANSPORTE DE MATERIALES SUELTOS, PRODUCTO DE SOBANTES Y/O DERRUMBES (INCLUYE ACARREO LIBRE HASTA 5</p> |

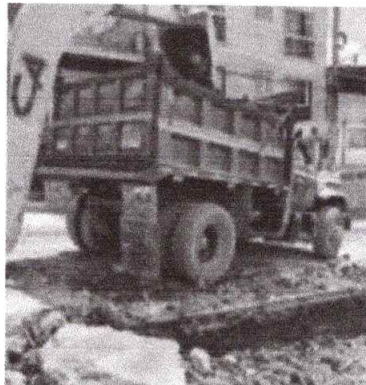
| <p>TRANSPORTE DE MATERIAL DE AFIRMADO Y/O GRANULAR SUELTO (MEDIDO EN BANCO) DESPUÉS DE 5 KM.</p> | |

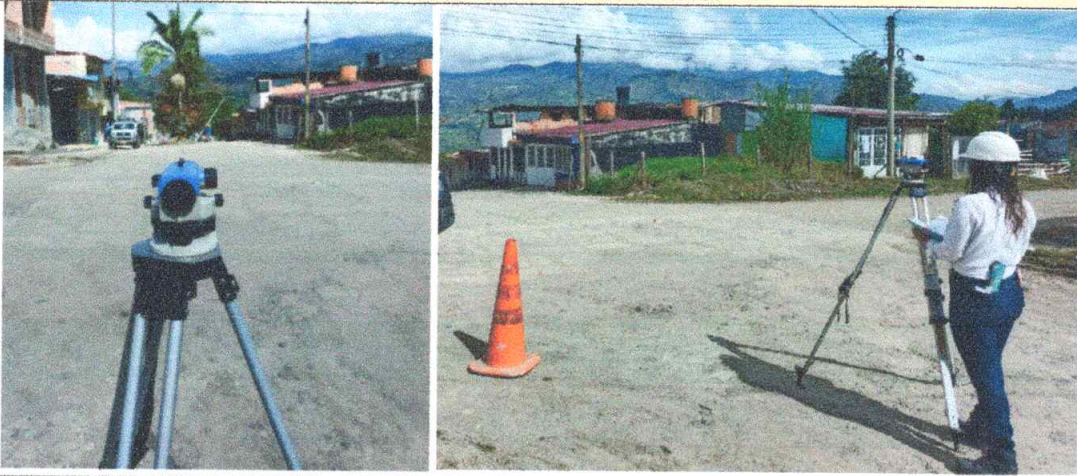
| <b>CANTIDAD</b> | 302,40 ML | | |
| <b>DESCRIPCIÓN DE LA ACTIVIDAD</b> | Se realizó la supervisión a la ubicación de la posición exacta de tuberías y estructuras de la red para su correcta ejecución, incluyó la colocación de puntos de referencia, la definición de ejes, igualmente se verificó dimensiones y niveles haciendo uso de equipos topográficos utilizados por el profesional responsable en este caso el Ing. German Leiva que hace parte del personal profesional requerido. | | |

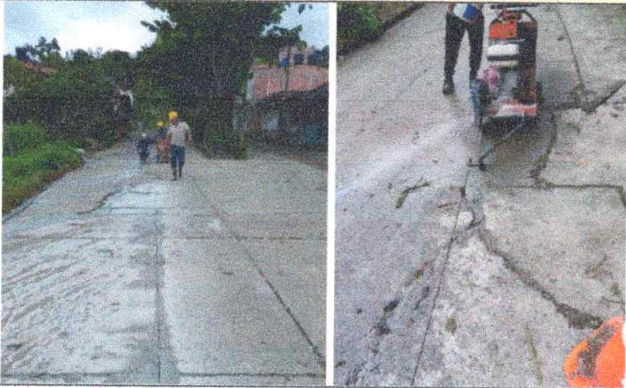
| CORTE DE PAVIMENTO EN CONCRETO HIDRAULICO | |
|---|---|
| CANTIDAD | 66,50 ML |
| DESCRIPCIÓN DE LA ACTIVIDAD | Se realizó la supervisión a dicha actividad en la que se realizó incisiones mecanicas con el fin de controlar la fisuración del concreto, de esta manera se logró asegurar un trabajo limpio. |

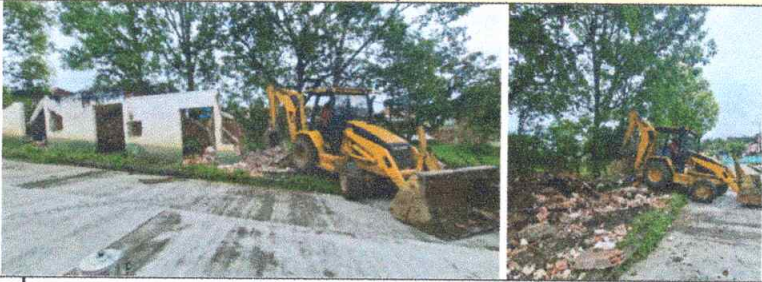
| CORTE DE PAVIMENTO EN CONCRETO HIDRAULICO | |
|---|---|
| CANTIDAD | 249,00 ML |
| DESCRIPCIÓN DE LA ACTIVIDAD | Se realizó la supervisión a la demolición de los muros verificando que la maquinaria utilizada se encuentre en óptimas condiciones para realizar la actividad, así se realizó verificación de que la zona se encuentre previamente señalizada o aislada para el paso de peatones y vehículos que puedan resultar afectados. |

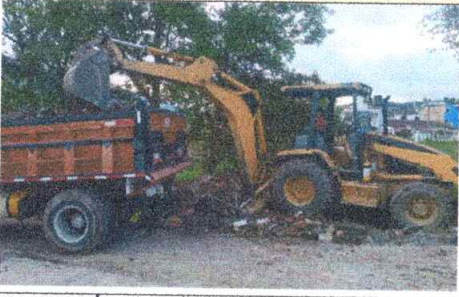
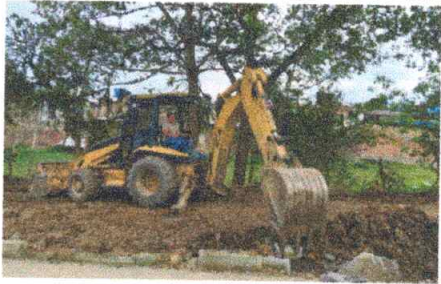
| <b>CANTIDAD</b> | 96,00 M2 |
| <b>DESCRIPCIÓN DE LA ACTIVIDAD</b> | Se realizó la supervisión de la demolición de la placa utilizando una retroexcavadora para fragmentar y levantar el piso, de esta misma manera se verifica la seguridad del entorno y la eficiencia del trabajo realizado y verificando la disposición final de los escombros. |

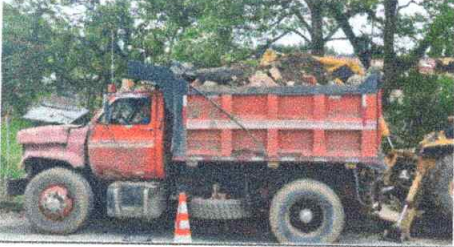
| <b>CANTIDAD</b> | 25,00 M2 |
| <b>DESCRIPCIÓN DE LA ACTIVIDAD</b> | Se supervisó la fragmentación realizada al material ya que este debe romperse en fragmentos más pequeños, también se realizó el retiro de forma segura, delimitando la zona con conos para evitar riesgos. |

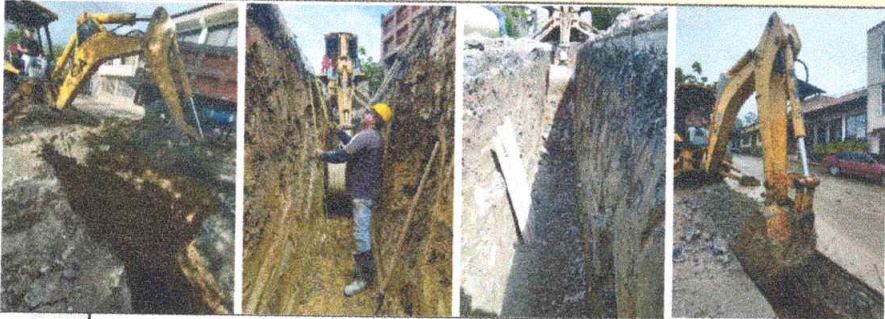
| <b>CANTIDAD</b> | 1362,96 M3 |
| <b>DESCRIPCIÓN DE LA ACTIVIDAD</b> | Se verificó que la remoción de todos los materiales del terreno retirados para crear las zanjas o canales para instalación de tubería, sean enviados a sitios de disposición previstos por el contratista de obra. Igualmente se supervisó temas de seguridad y cumplimiento de especificaciones técnicas. |

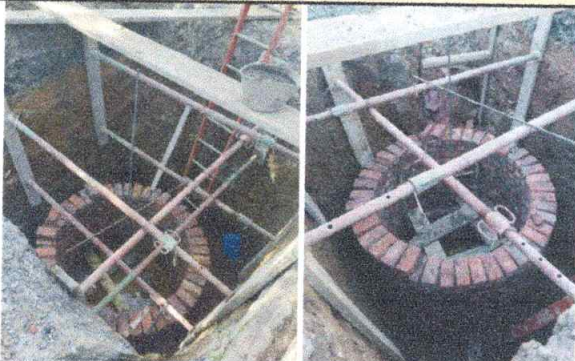
| <b>CANTIDAD</b> | 74,40 M2 |
| <b>DESCRIPCIÓN DE LA ACTIVIDAD</b> | Se verificó que los entibados se realizaran con el sistema adecuado para evitar derrumbes, ya que la excavación realizada amerita la implementación de dichos elementos. |

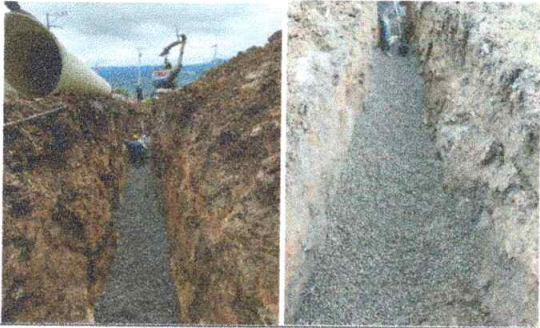
| <b>CANTIDAD</b> | 244.86 M3 |
| <b>DESCRIPCIÓN DE LA ACTIVIDAD</b> | Se verificó que los materiales utilizados cuenten con las especificaciones técnicas establecidas, se realizó un seguimiento a la instalación del material de relleno verificando que se eliminaran los vacíos para asegurar una base firme y duradera. |

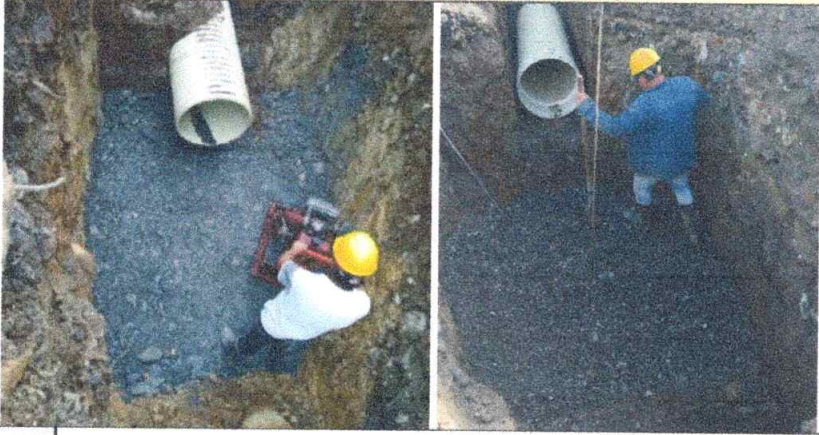
| <b>CANTIDAD</b> | 864,67 M3 |
| <b>DESCRIPCIÓN DE LA ACTIVIDAD</b> | Se verificó que los materiales empleados estuvieran libres de contaminantes, y su humedad controlada para lograr una buena compactación, de esta manera prevenir hundimientos y grietas futuras. |

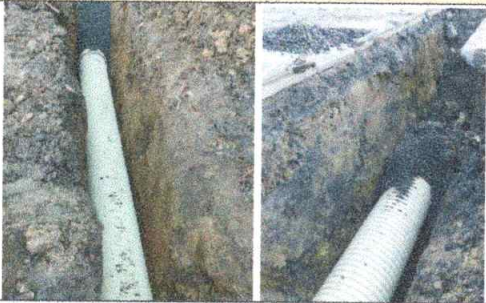
| CANTIDAD | 281.00 ML |
| DESCRIPCIÓN DE LA ACTIVIDAD | Se realizó la supervisión en la instalación de la tubería verificando que se tomen niveles para la correcta instalación con pendientes adecuadas, también se verificó la correcta aplicación de limpiador y adhesivo, sellado y compactación de la zanja para un sistema de alcantarillado eficiente y duradero. |

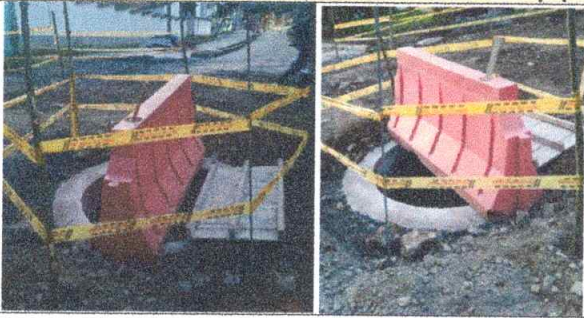
| CANTIDAD | 4 UND |
| DESCRIPCIÓN DE LA ACTIVIDAD | Se realizó la verificación en cuanto a las dimensiones del pozo, se revisó que la plantilla de concreto se construyera con las especificaciones técnicas requeridas para la actividad, igualmente se revisó que el recubrimiento se realizara de manera adecuada y los materiales utilizados contaran con certificados de calidad vigentes. |

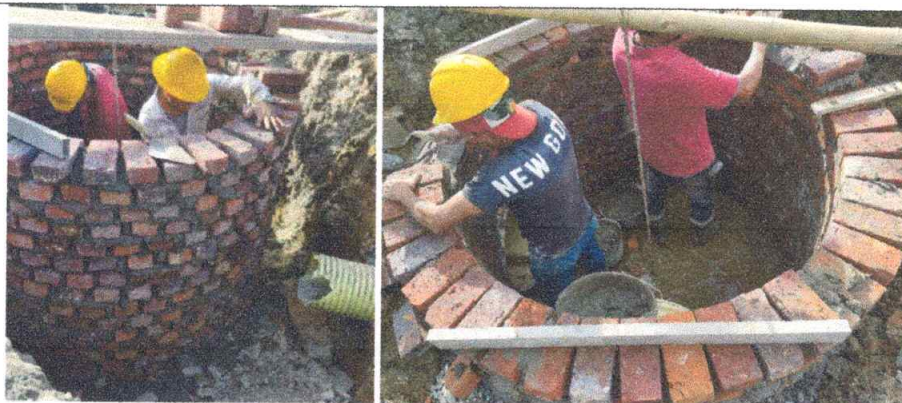
| <b>CANTIDAD</b> | 1 UND |
| <b>DESCRIPCIÓN DE LA ACTIVIDAD</b> | Se realizó la verificación en cuanto a las dimensiones del pozo, se revisó que la plantilla de concreto se construyera con las especificaciones técnicas requeridas para la actividad, igualmente se revisó que el recubrimiento se realizara de manera adecuada y los materiales utilizados contaran con certificados de calidad vigentes. |

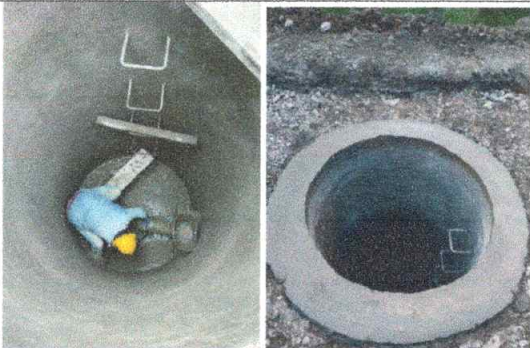
| <b>CANTIDAD</b> | 93,50 M2 |
| <b>DESCRIPCIÓN DE LA ACTIVIDAD</b> | Se realizó la verificación de que la impermeabilización se realizara de manera adecuada, revisando que la protección de pozos quede perfectamente evitando así filtraciones y que los materiales utilizados fueran de buena calidad de esta manera prolongar su vida útil. |

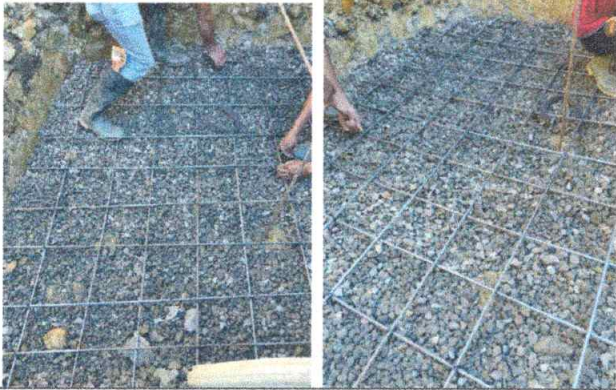
| <b>CANTIDAD</b> | 215,75 KG |
| <b>DESCRIPCIÓN DE LA ACTIVIDAD</b> | Se verificó que el corte, doblado y amarre del acero se realizara de acuerdo a las especificaciones técnicas constructivas. Verificando que el enrejado de refuerzo de la estructura de concreto este de acuerdo a lo requerido. |

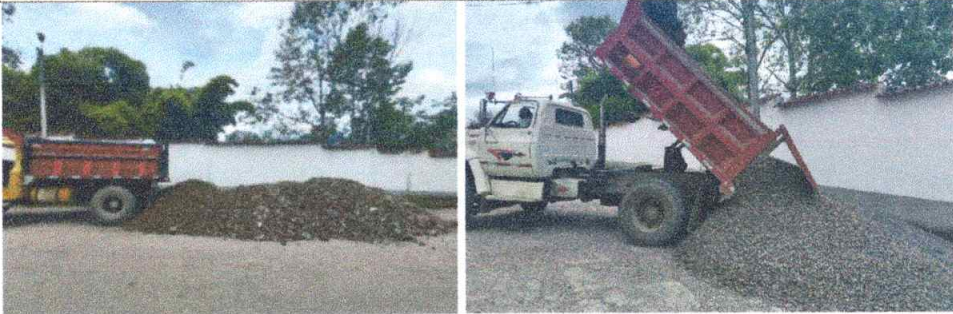
| <b>TRANSPORTE DE MATERIAL DE AFIRMADO Y/O GRANULAR SUELTO (MEDIDO EN BANCO) DESPUÉS DE 5 KM.</b> | |

| CANTIDAD | 15559,23 M3 * KM |
| DESCRIPCIÓN DE LA ACTIVIDAD | Se verificó que los materiales estén de acuerdo a las especificaciones técnicas para garantizar calidad y correcta ejecución de afirmado. |

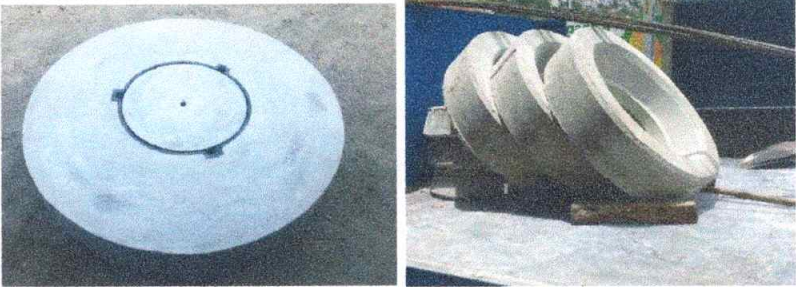
| <b>SUMINISTRO E INSTALACIÓN DE ARO Y TAPA EN CONCRETO PREFABRICADO PARA POZO DE INSPECCIÓN. (D = 1.70 M.)</b> | |

| CANTIDAD | 8 UND |
| DESCRIPCIÓN DE LA ACTIVIDAD | Se verificó la instalación se realizara correctamente y los materiales estuvieran de acuerdo a las especificaciones técnicas. |

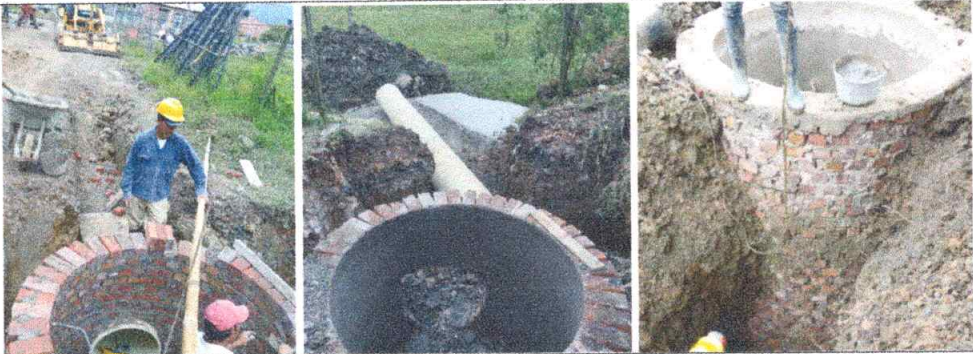
| <b>CANTIDAD</b> | 3 UND |
| <b>DESCRIPCIÓN DE LA ACTIVIDAD</b> | Se verificó la construcción del pozo se realizara correctamente y los materiales estuvieran de acuerdo a las especificaciones técnicas. |

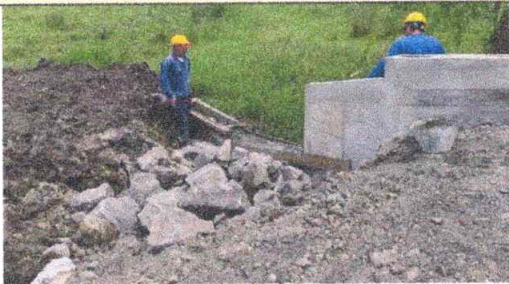
| <b>CONFORMACIÓN PEDRAPLEN SUELTO</b> | |

| <b>CANTIDAD</b> | 12,80 M3 |
| <b>DESCRIPCIÓN DE LA ACTIVIDAD</b> | Se verificó la instalación se realizara correctamente y los materiales estuvieran de acuerdo a las especificaciones técnicas. |

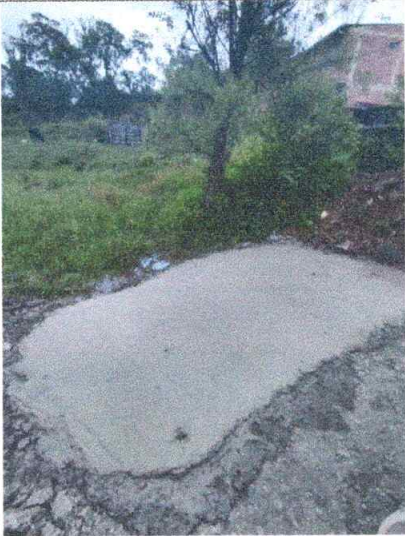
| <b>CONCRETO SIMPLE DE 21 MPa - (3000 PSI) IMPERMEABILIZADO PARA PLACAS PISOS</b> | |

| <b>CANTIDAD</b> | 1,02 M3 |
| <b>DESCRIPCIÓN DE LA ACTIVIDAD</b> | Se verificó la instalación se realizara correctamente y los materiales estuvieran de acuerdo a las especificaciones técnicas. |

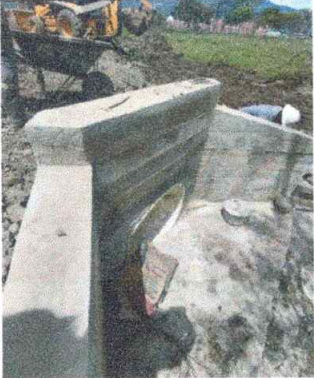
| CANTIDAD | 0,99 M3 |
| DESCRIPCIÓN DE LA ACTIVIDAD | Se verificó la instalacion se realizara correctamente y los materiales estuvieran de acuerdo a las especificaciones tecnicas. |

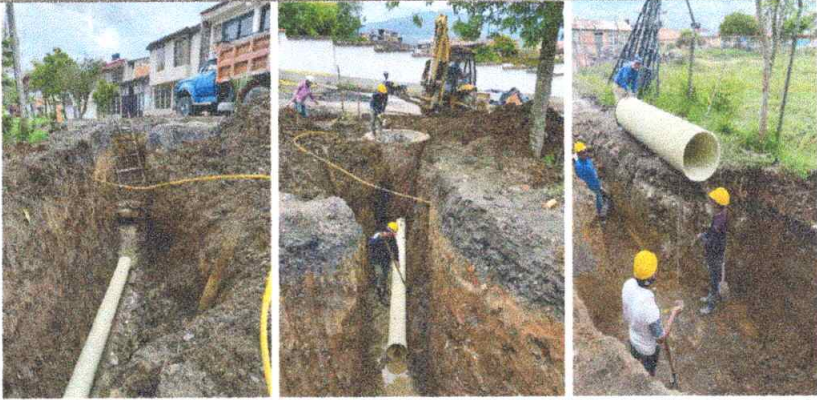
| <b>SUMINISTRO E INSTALACIÓN TUBERÍA DE ALCANTARILLADO PVC D=12</b> | |

| DESCRIPCIÓN DE LA ACTIVIDAD | Se verificó la instalacion se realizara correctamente y los materiales estuvieran de acuerdo a las especificaciones tecnicas. |
