**INFORME DE SUPERVISIÓN – CONTRATOS DE BIENES Y SERVICIOS**  
**CONTRATO NRO. [CO1.PCCNTR.8139089](#) de 2025**

| <b>OBJETO</b> | Contratar el mantenimiento de cubiertas en teja metálica incluyendo sobrecubierta área cafetería, circulaciones y ambientes de formación incluyendo gimnasio, en el Centro de Diseño e Innovación Tecnológica de Risaralda. |
| <b>INFORME DE SUPERVISIÓN NRO.</b> | 2 |
| <b>PERIODO DEL INFORME</b> | Desde el 30/09/2025 al 27/10/2025 |

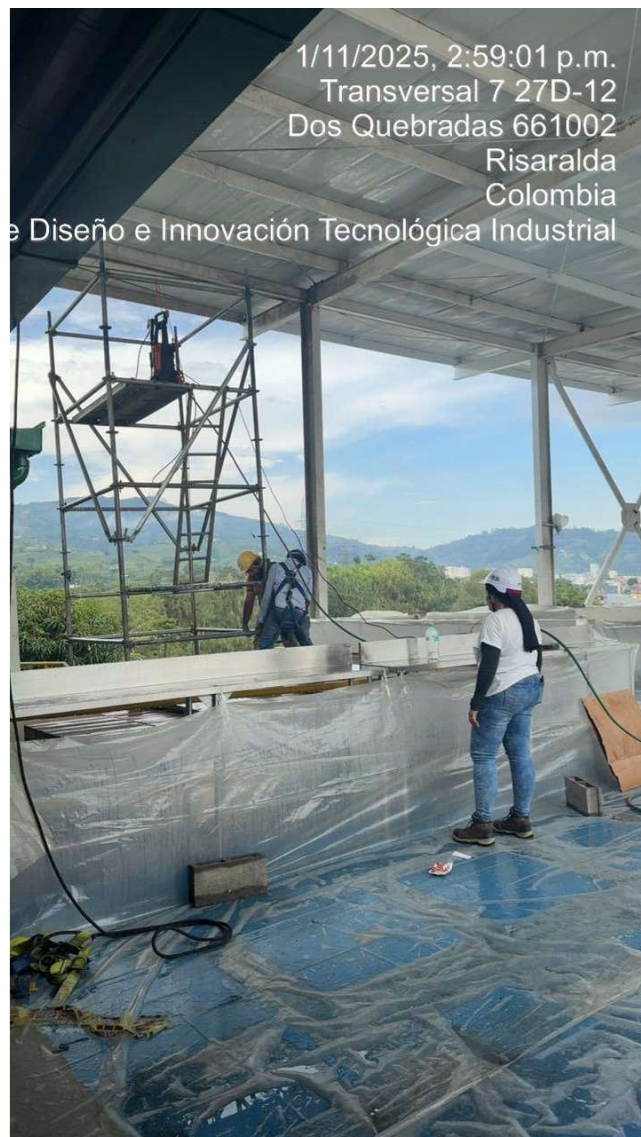
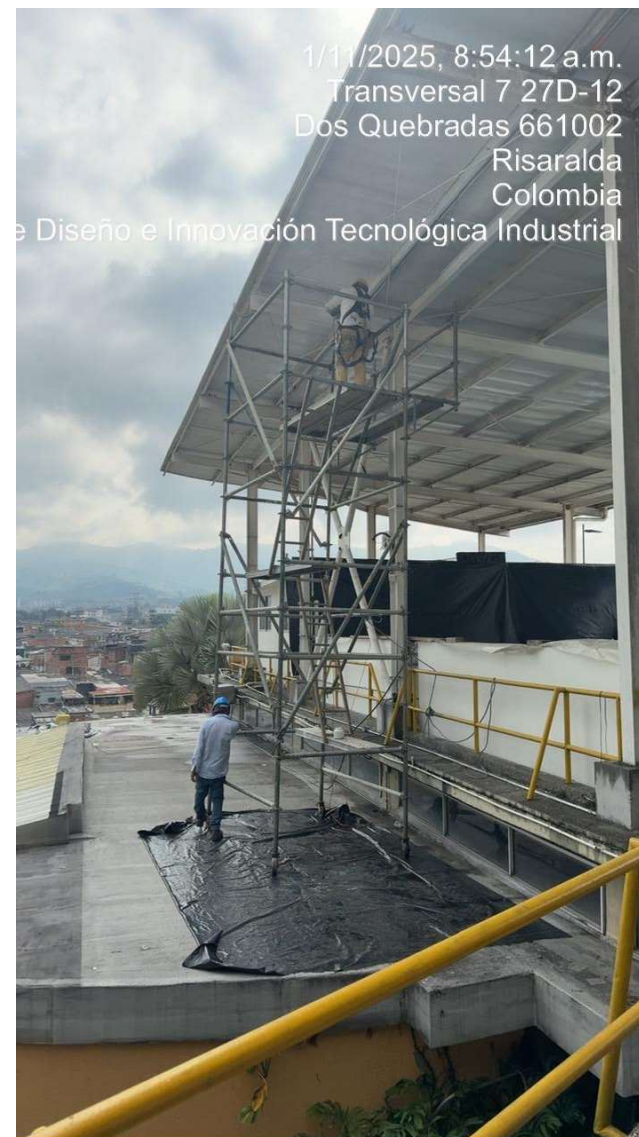
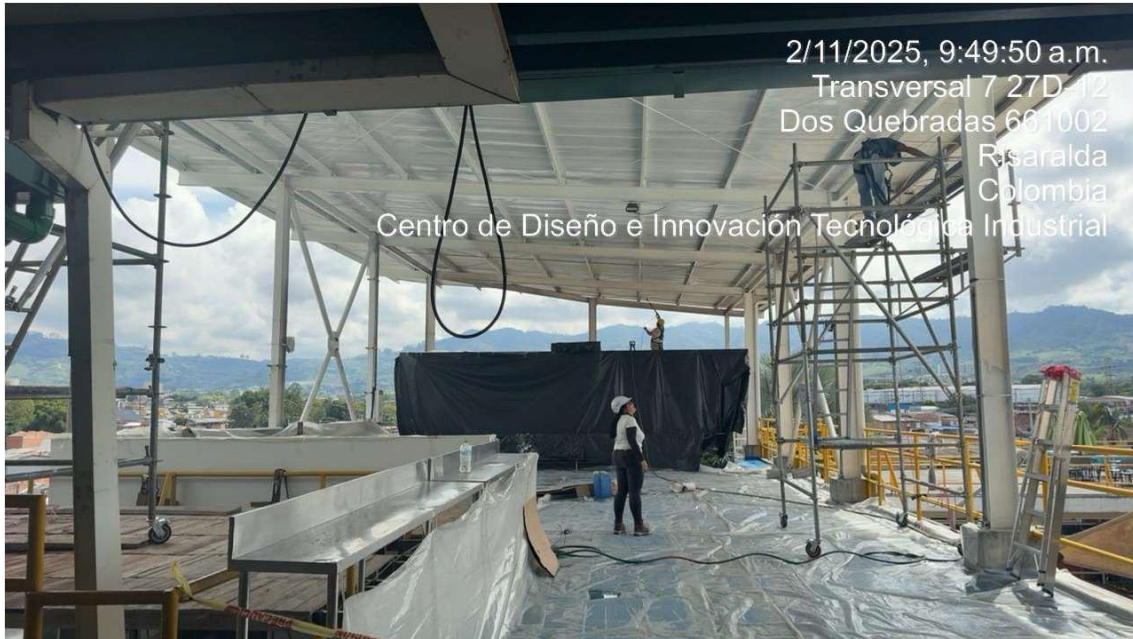
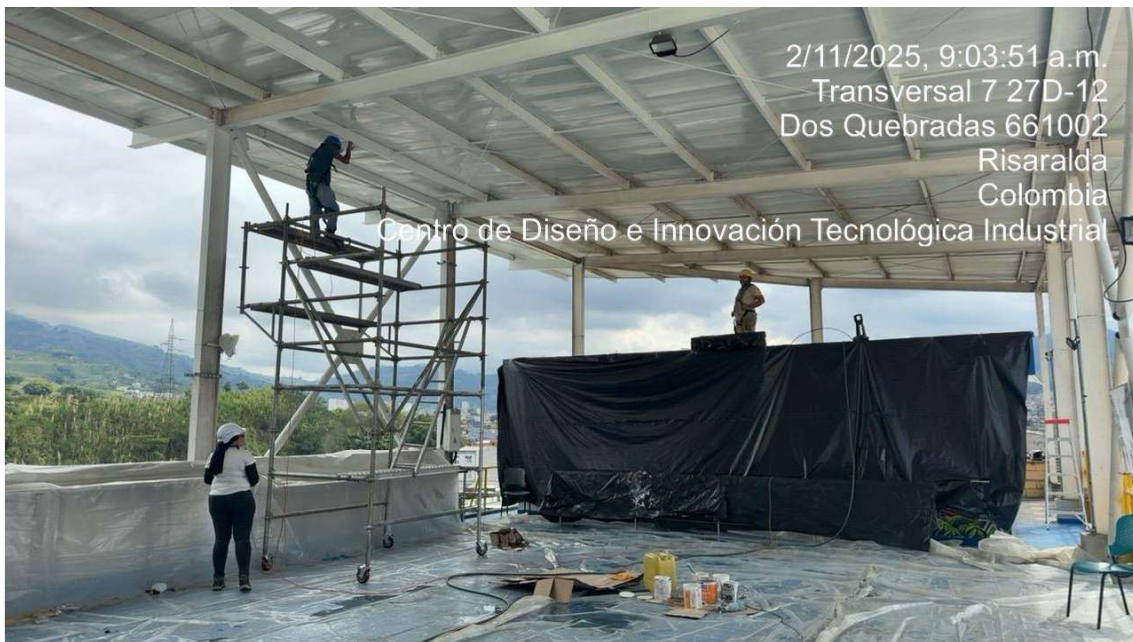
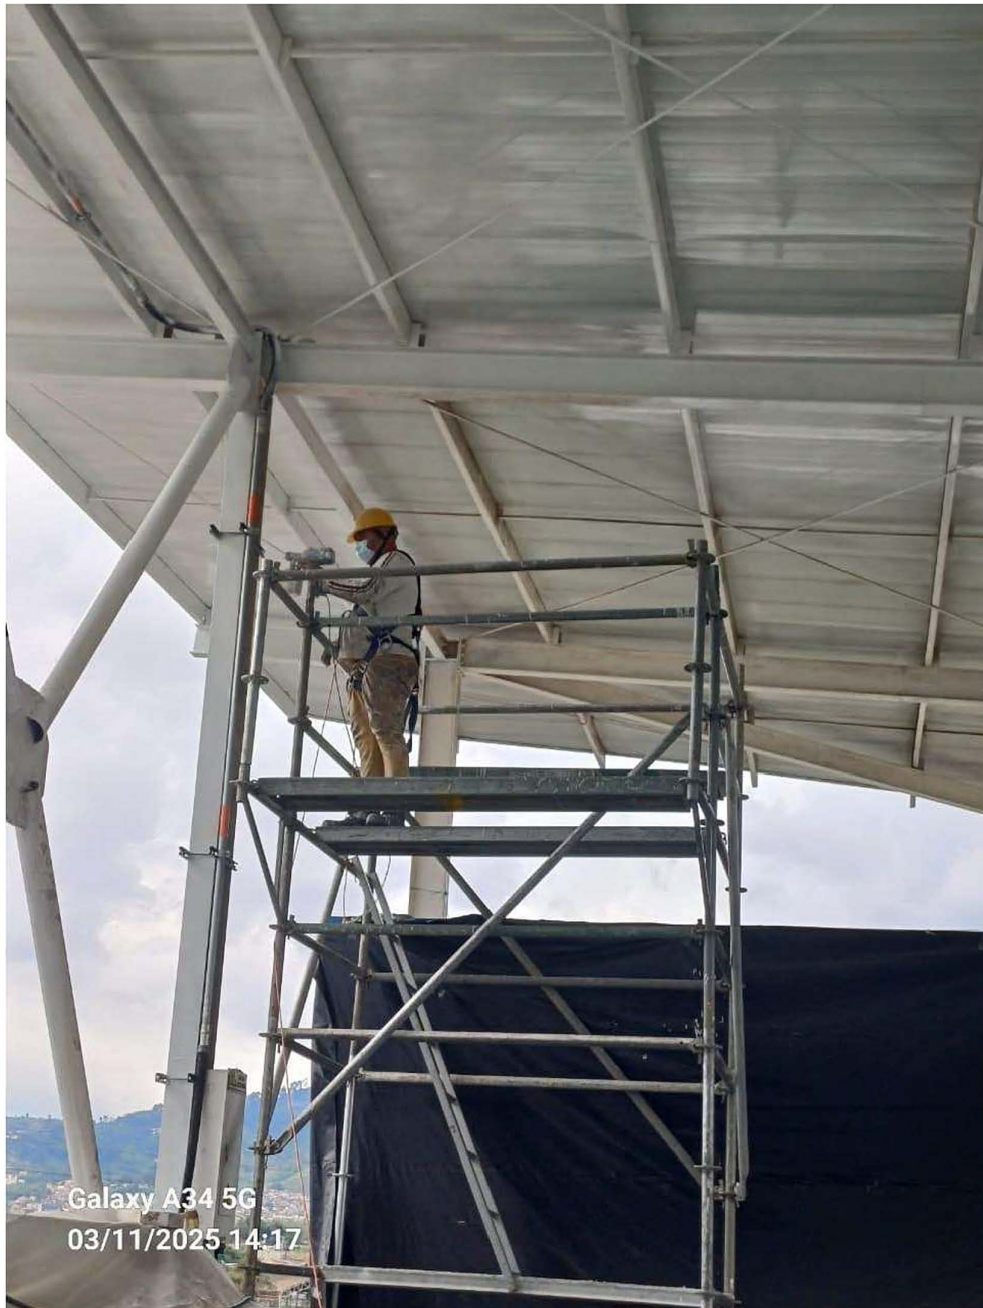
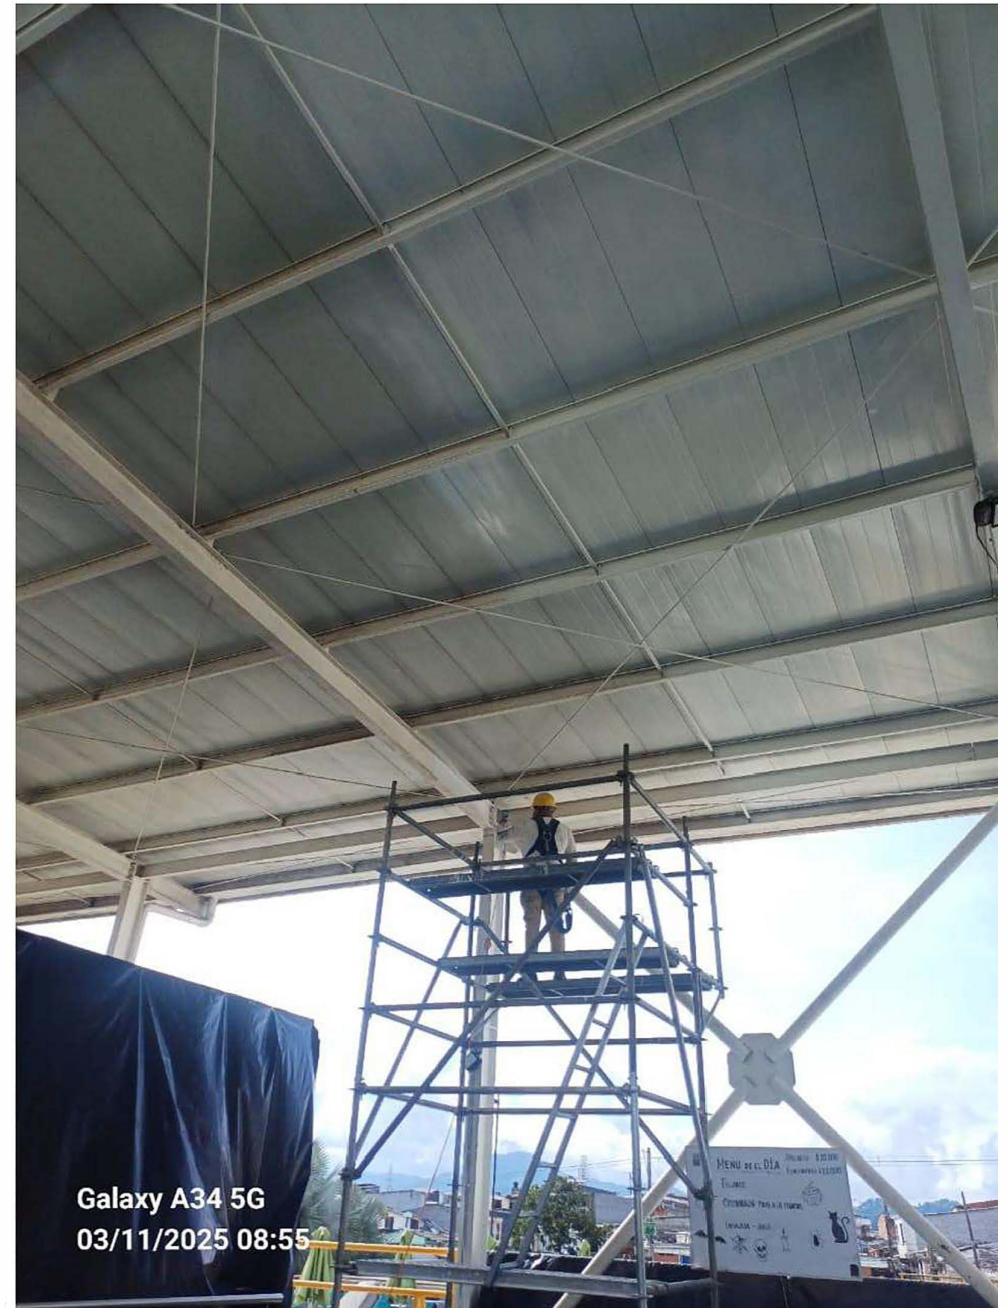
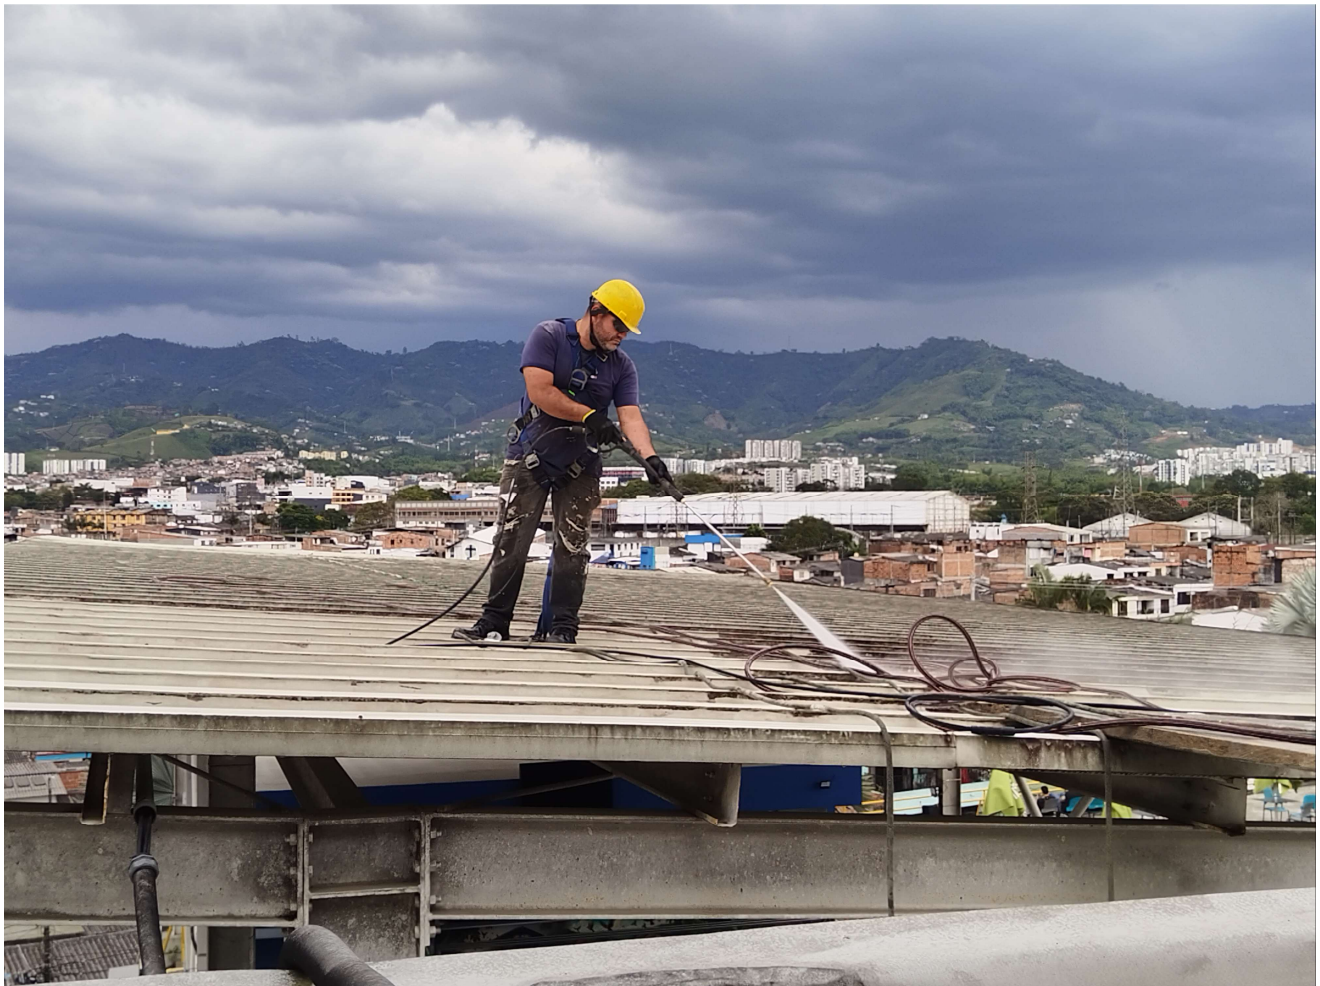
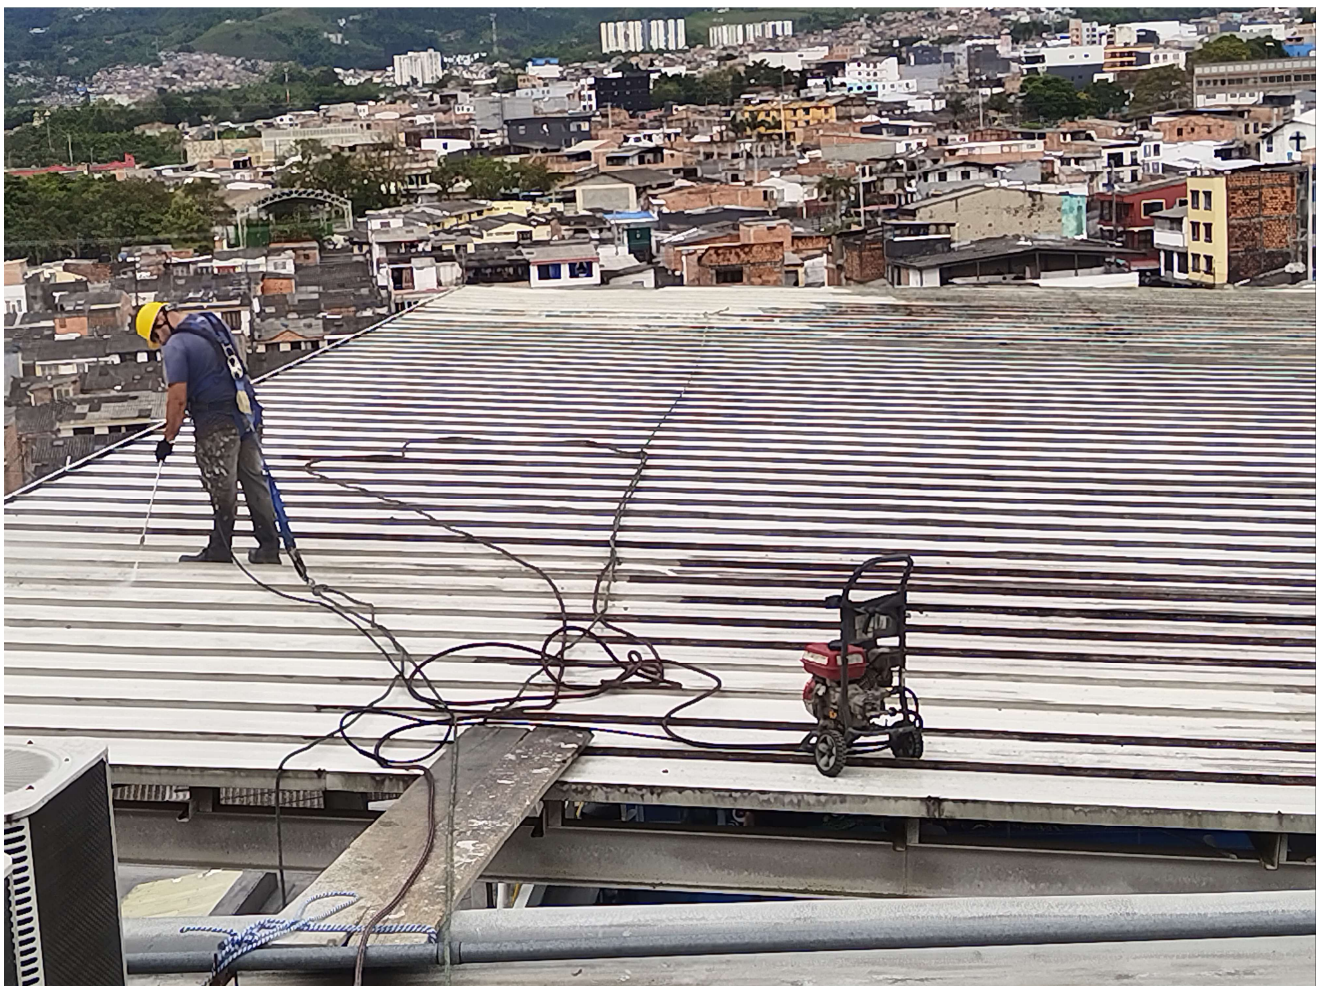
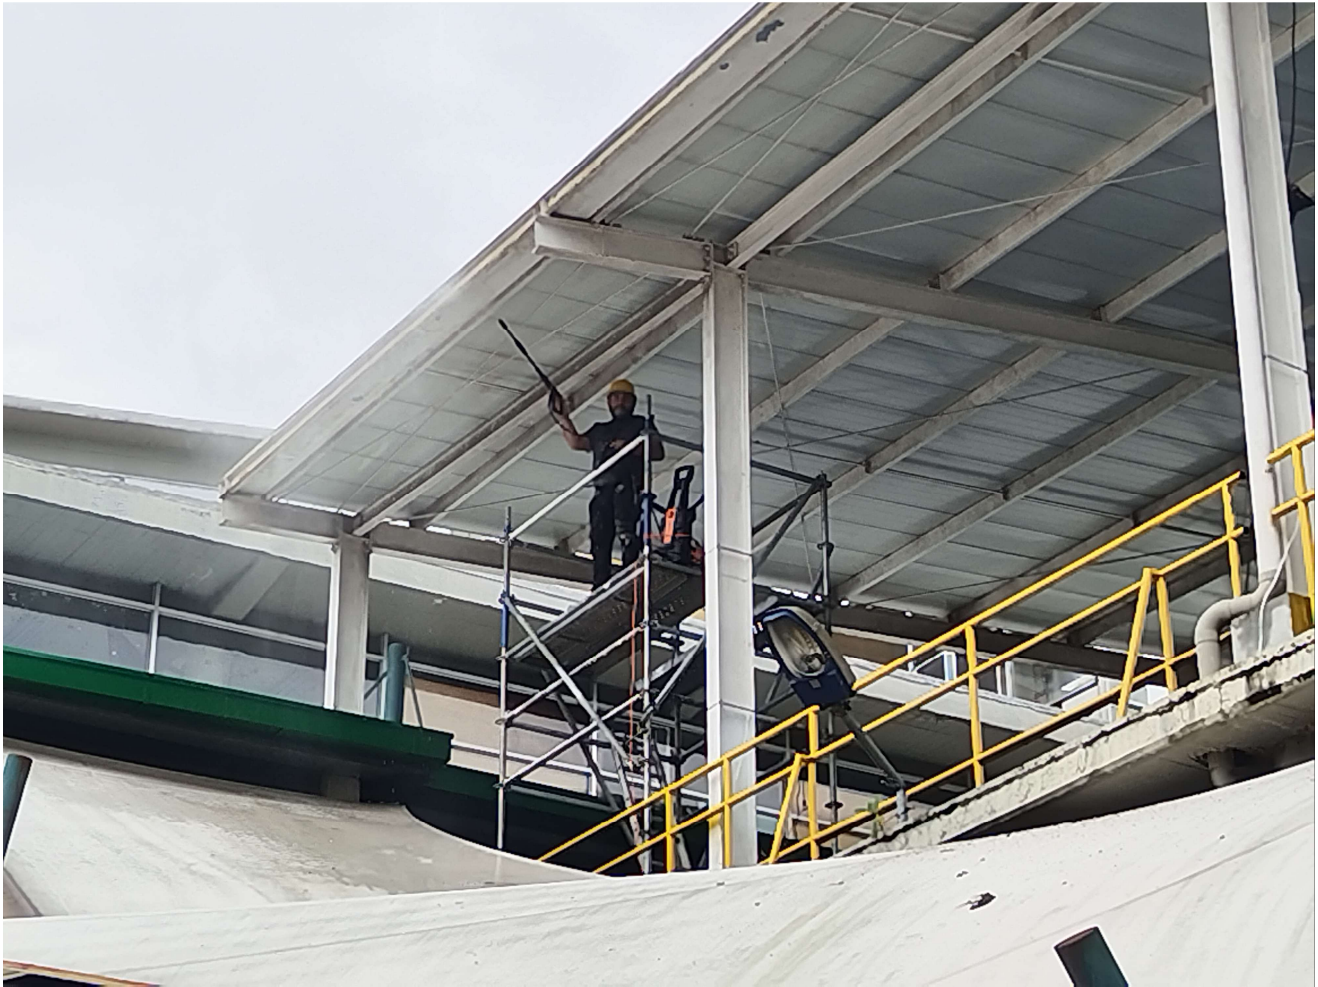
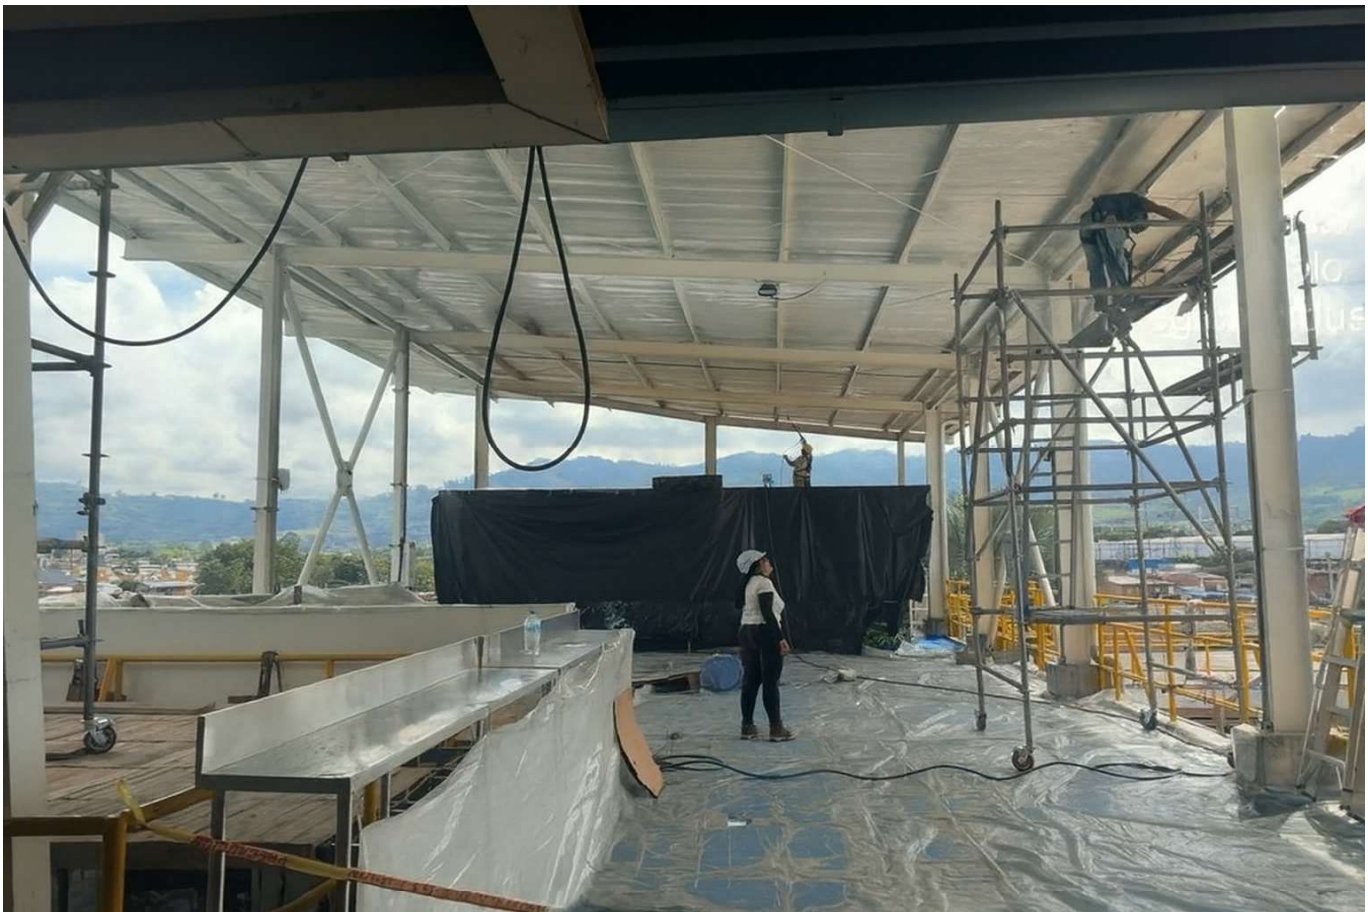
## Anexo 01. Protección áreas de trabajo

| OBLIGACIONES | ACTIVIDADES REALIZADAS | PRODUCTO O EVIDENCIA |
|---|---|---|
| 1. Garantizar el mantenimiento, protección y conservación de las obras hasta la entrega y recibo en forma definitiva al Centro de Diseño e Innovación Tecnológica Industrial. La reparación de daños si los hubiere, correrá por cuenta del contratista y se hará a satisfacción de la supervisión. | El contratista protege en debida forma los frentes de obra. | Anexo 01. Registro fotográfico protección áreas de trabajo. |

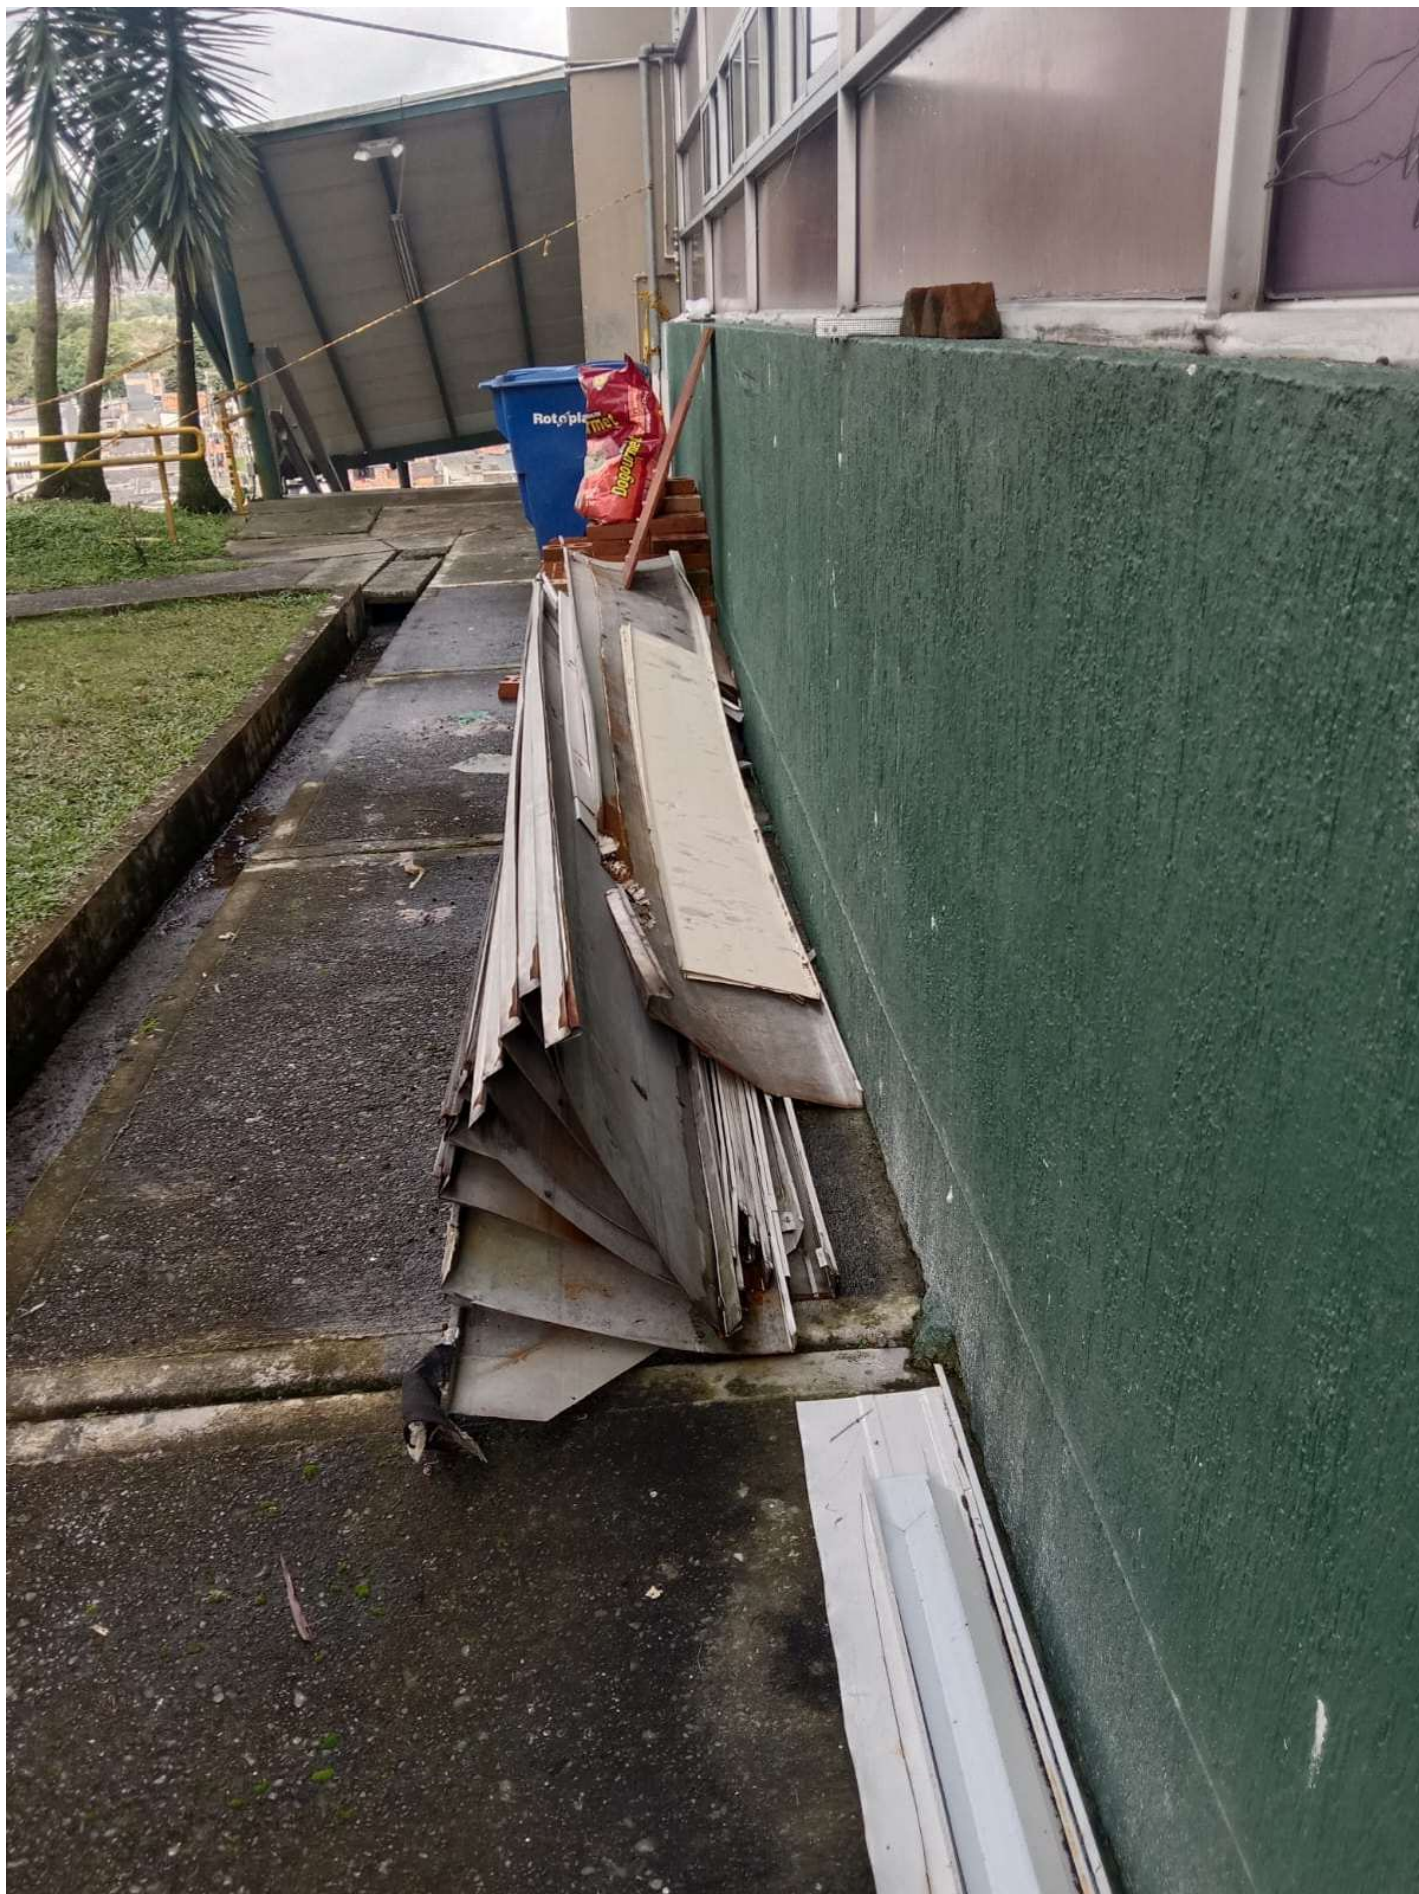
Anexo 03 Acopio materiales producto de desmonte entregados a la entidad y pesonal de la entidad para su retiro y aprovechamiento.

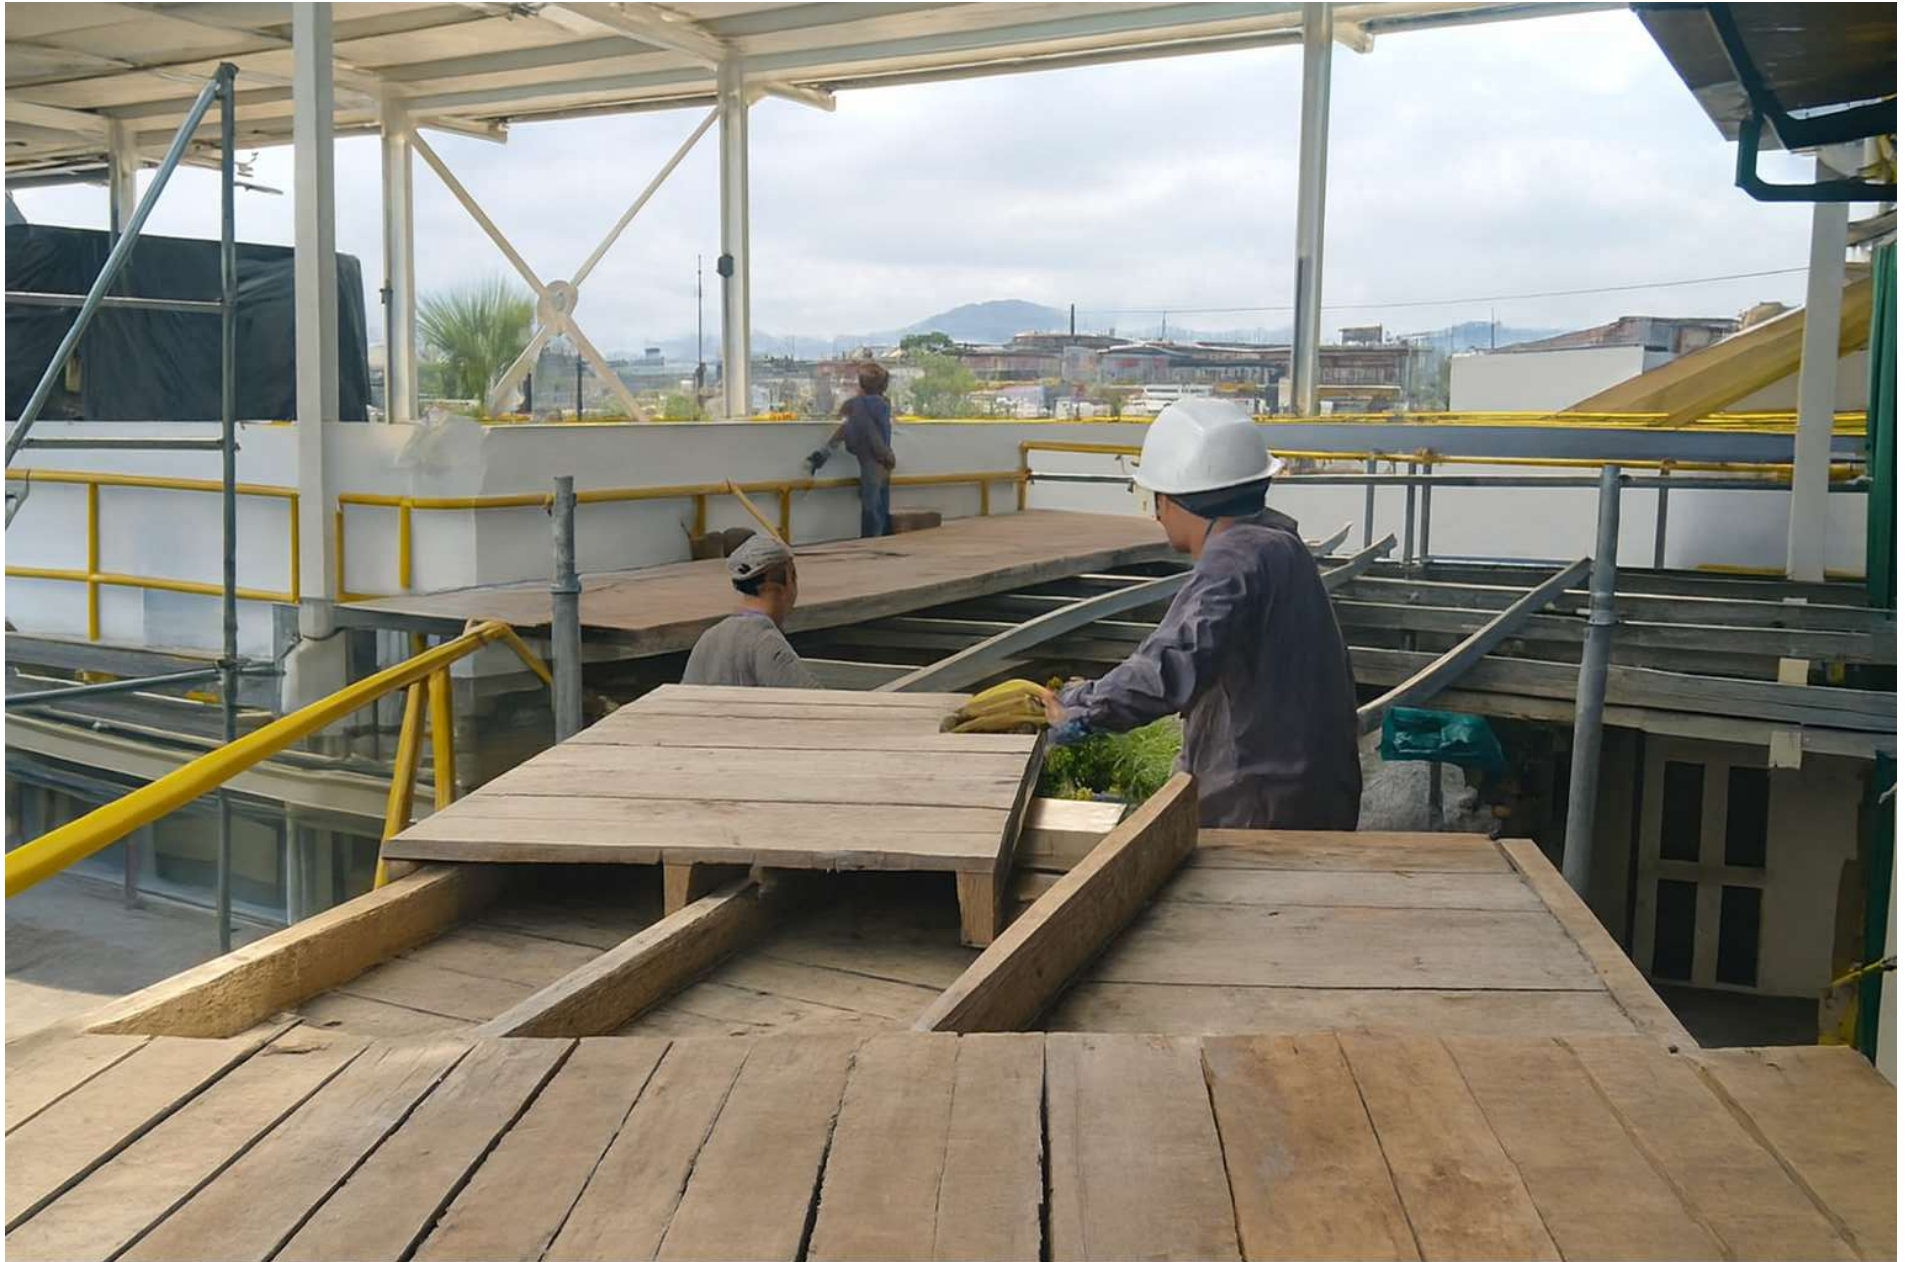
Anexo 04. Desmontes de andamios y plataformas solicitados por la supervisión para evento ExpoAcme

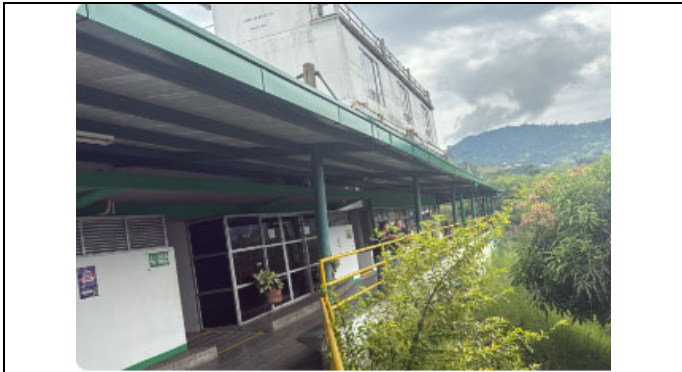
Finalización de trabajos de canales y bajantes.

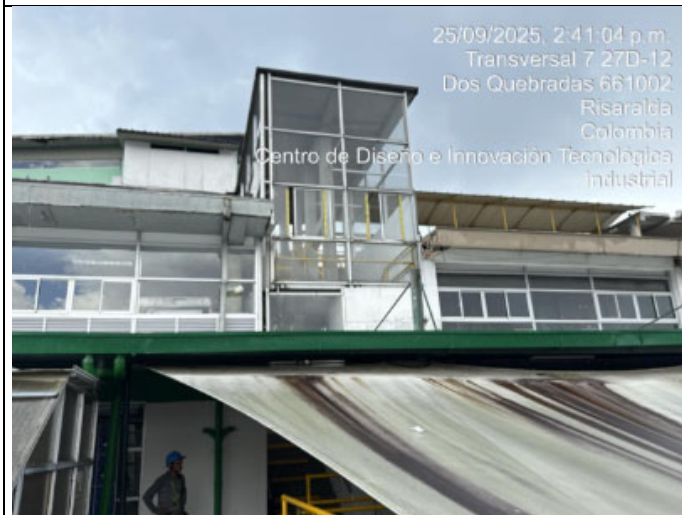
Completado de tuberías de desagüe de techos superiores de las instalaciones donde no existían

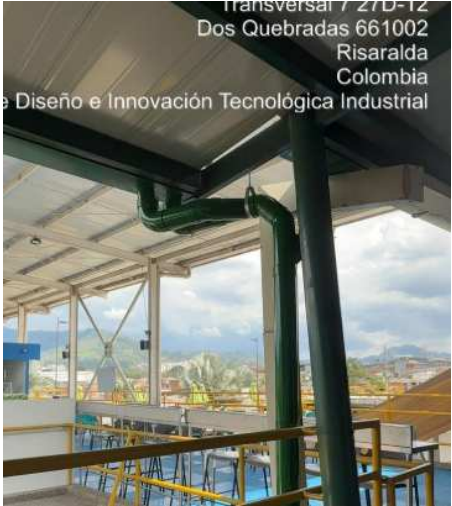
| Verificación y evaluación de trabajos realizados. |

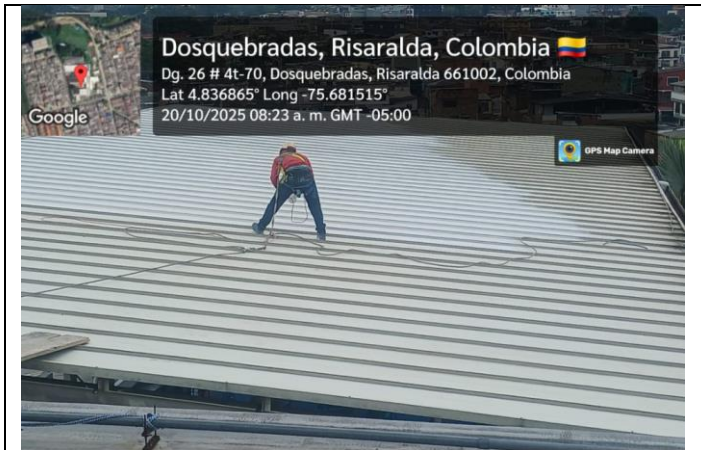
Labores de mantenimiento y pintura en la cubierta de la cafetería. Limpieza y pintura de cubierta
