**INFORME DE SUPERVISIÓN – CONTRATOS DE BIENES Y SERVICIOS**  
**CONTRATO NRO. [CO1.PCCNTR.8139089](#) de 2025**

| <b>OBJETO</b> | Contratar el mantenimiento de cubiertas en teja metálica incluyendo sobrecubierta área cafetería, circulaciones y ambientes de formación incluyendo gimnasio, en el Centro de Diseño e Innovación Tecnológica de Risaralda. |
| <b>INFORME DE SUPERVISIÓN NRO.</b> | 2 |
| <b>PERIODO DEL INFORME</b> | Desde el 30/09/2025 al 27/10/2025 |

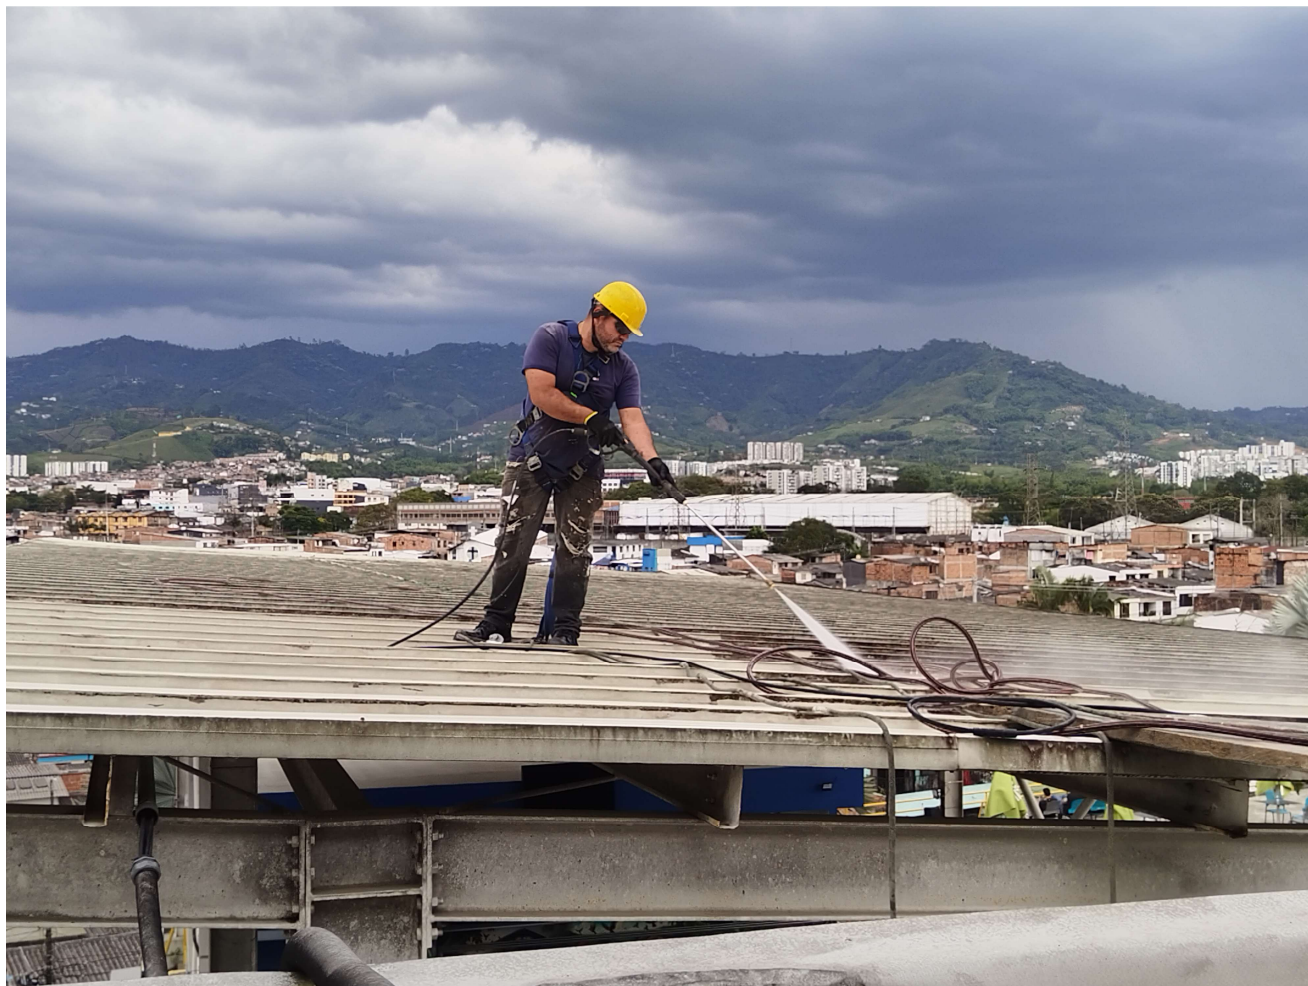
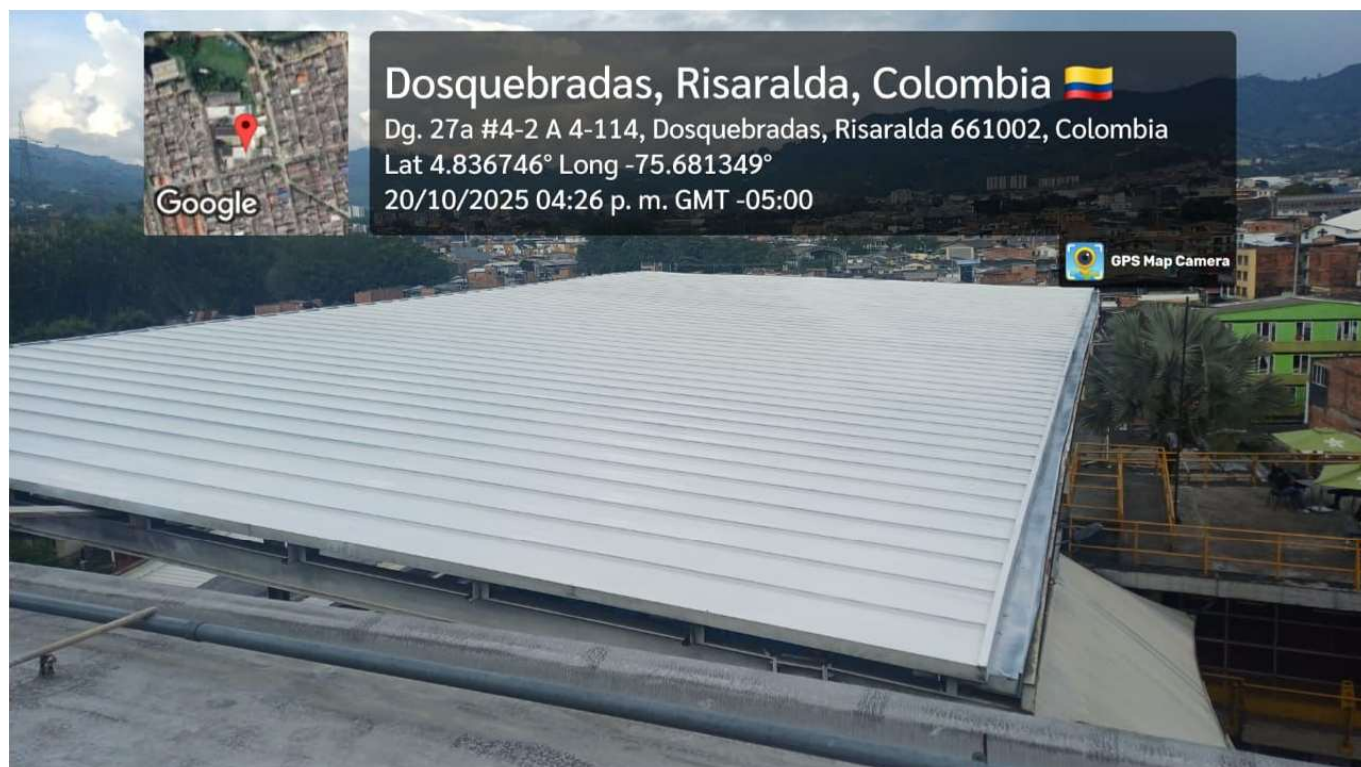
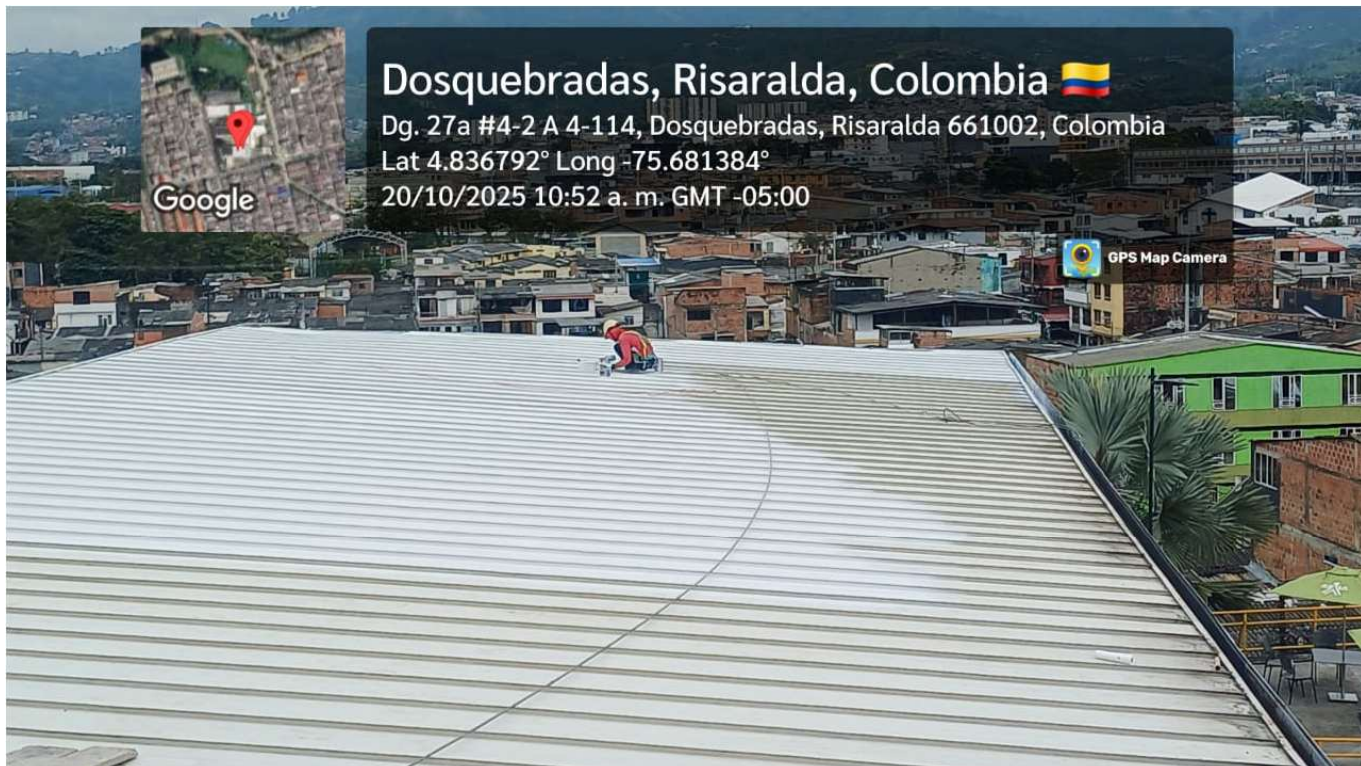
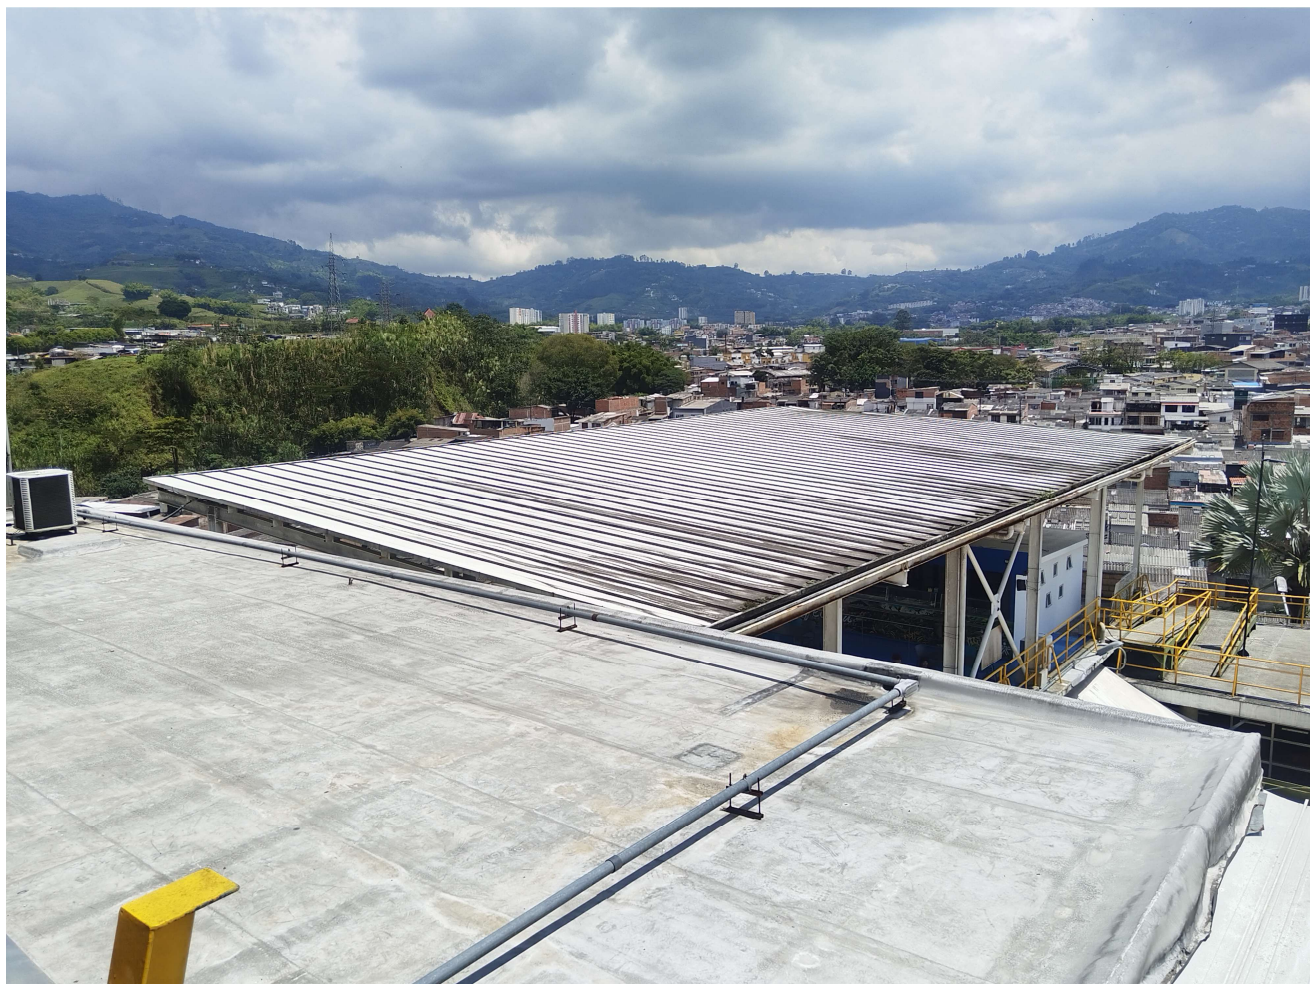
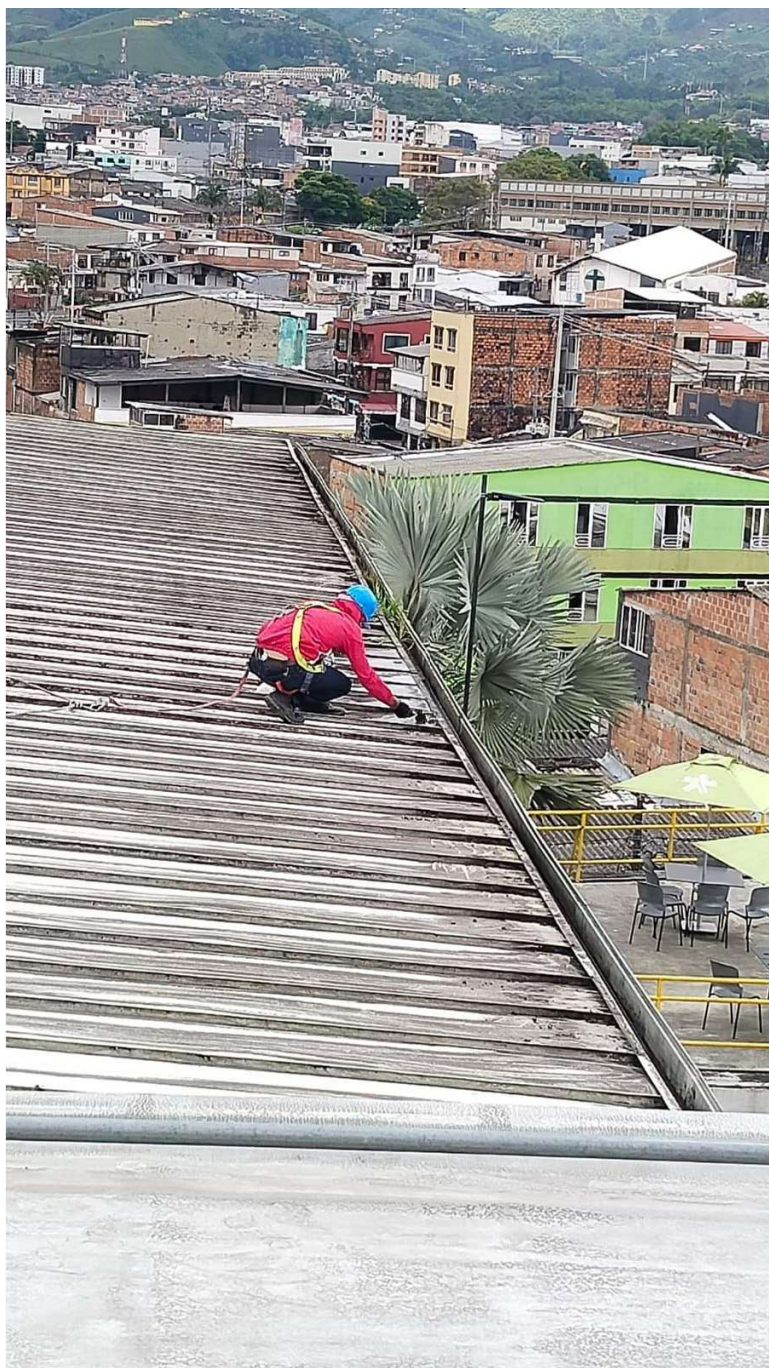
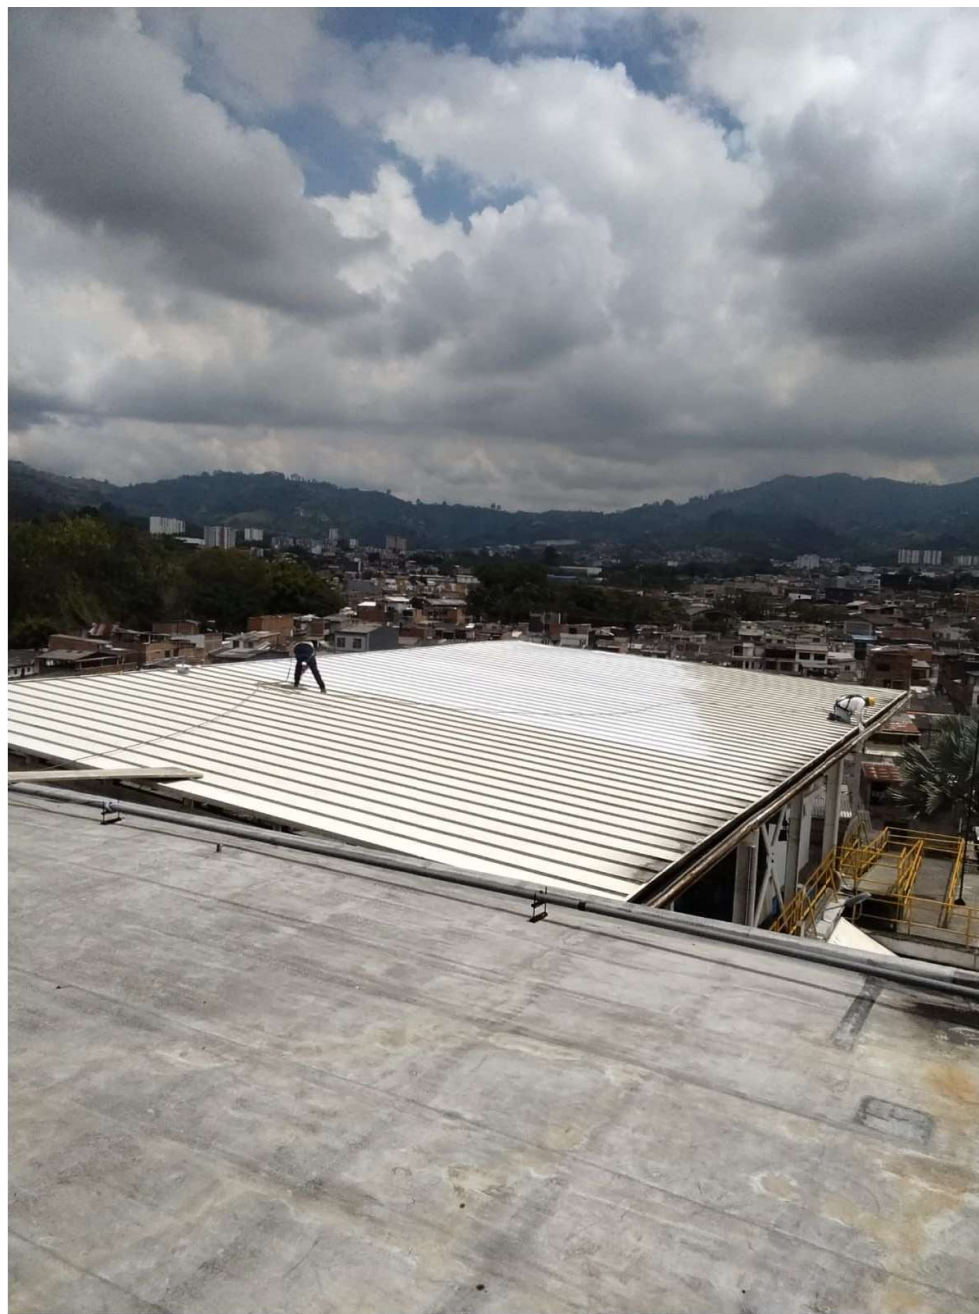
Anexo 06. Mantenimiento cubierta y canal de cafetería.

| <p><b>10.</b> Realizar el mantenimiento de cubiertas y canales incluye inspección, limpieza de teja retirando capa de óxido y demás correspondiente al proceso</p> | <p>El contratista realizó el mantenimiento de la cubierta y canal de la cafetería cumpliendo con la especificación técnica de cada actividad.</p> | <p>Anexo 06. Registro Fotográfico mantenimiento de cubierta y canal de agua lluvia – cafetería.</p> |
