## INFORME DE OBRA FINAL

CONTRATO DE OBRA No. LP-003-2025

**"MEJORAMIENTO DE LA MALLA VIAL URBANA MEDIANTE LA CONSTRUCCIÓN DE PAVIMENTO RÍGIDO Y OBRAS COMPLEMENTARIAS, EN LA CALLE 5 ENTRE LA CARRERA 8° Y CARRERA 9° DEL BARRIO EL PROGRESO DEL MUNICIPIO DE CUBARÁ".**

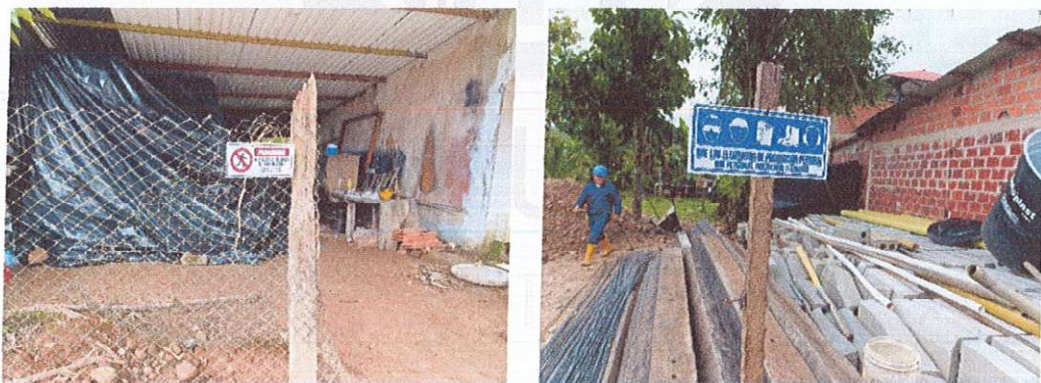
**Ilustración 4.** Señalizaciones zonas de trabajo

Durante la ejecución de los trabajos el contratista efectuó seguimiento continuo en materia de Seguridad y Salud en el Trabajo (SST), verificando el cumplimiento de las medidas preventivas, el uso correcto de los elementos de protección personal y la aplicación de los protocolos establecido, se implementó la señalización requerida para el aislamiento de las zonas de trabajo, así como la instalación de las señales informativas y preventivas y vallas necesarias en la ejecución de la obra, Asimismo, se dispuso de un botiquín de primeros auxilios, garantizando atención inmediata en caso de incidentes y promoviendo un entorno laboral seguro.

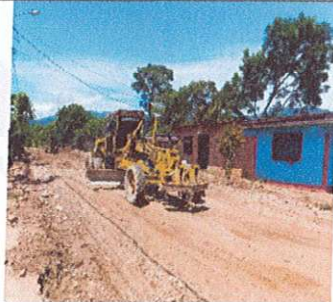
<b>Tipo:</b>	MOTONIVELADORA

<b>Estado:</b>	Bueno	
<b>Regularidad del mantenimiento:</b>	Mensual	
<b>Vibraciones/ Ruidos:</b>	(No presenta/ presenta)	
<b>Idoneidad de operarios:</b>	idóneo

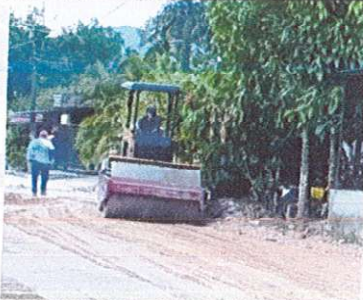
<b>Tipo:</b>	VIBROCOMPACTADOR

<b>Estado:</b>	Bueno	
<b>Regularidad del mantenimiento:</b>	Mensual	
<b>Vibraciones/ Ruidos:</b>	(No presenta/ presenta)	
<b>Idoneidad de operarios:</b>	idóneo

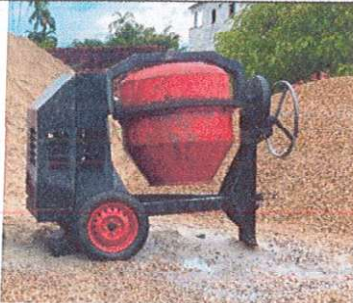
<b>Tipo:</b>	MEZCLADORA DE CONCRETO

<b>Estado:</b>	Bueno	
<b>Regularidad del mantenimiento:</b>	Mensual	
<b>Vibraciones/ Ruidos:</b>	(No presenta/ presenta)	
<b>Idoneidad de operarios:</b>	idóneo

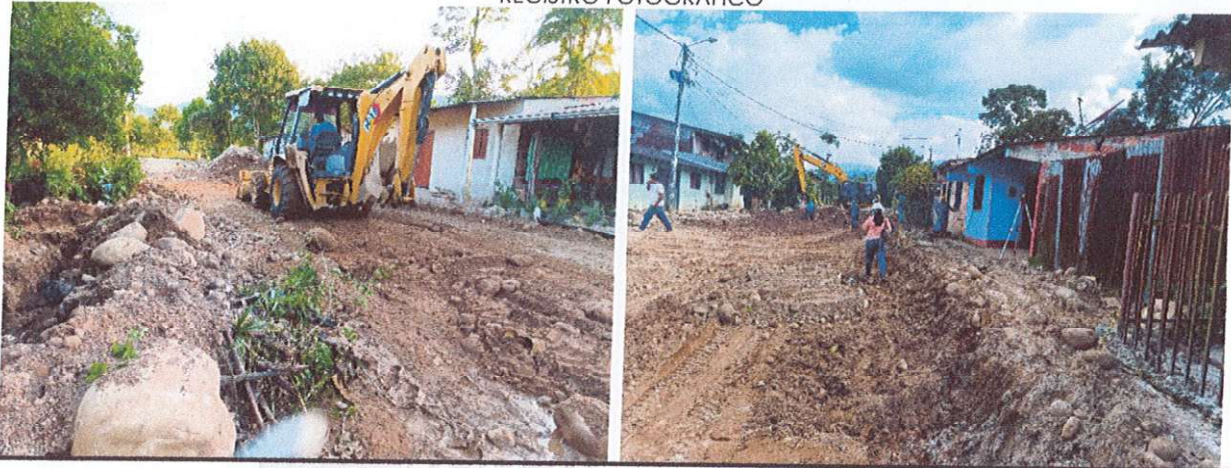
ACTIVIDAD:	CONFORMACIÓN Y COMPACTACIÓN DE SUBRASANTE		
ITEM:	2.2	UNIDAD:	M <sup>2</sup>
CANTIDAD CONTRACTUAL VIGENTE:	914,00	CANTIDAD EJECUTADA ACUMULADA:	914,00
CANTIDAD EJECUTADA ACTA PARCIAL N. 1	395,00	PORCENTAJE EJECUTADO ACUMULADO:	100%
PORCENTAJE EJECUTADO ACTA PARCIAL N. 1	43.22%	CANTIDAD POR EJECUTAR:	0,00
CANTIDAD EJECUTADA PRESENTE ACTA:	519,00	PORCENTAJE POR EJECUTAR:	0,00%
PORCENTAJE EJECUTADO PRESENTE ACTA:	56.78%

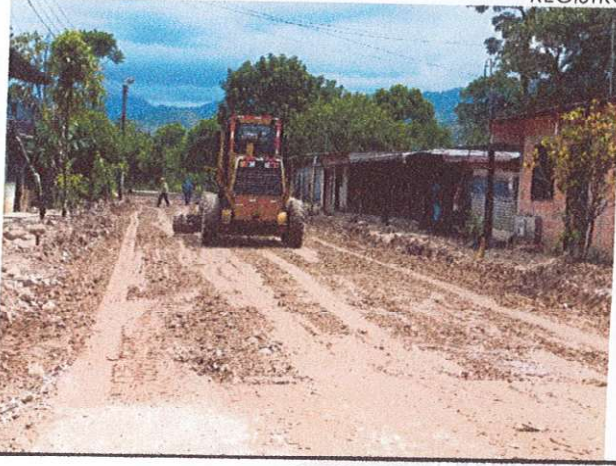
ACTIVIDAD:	<b>ADECUACIÓN DE TAPAS DE POZOS DE INSPECCIÓN</b>		
ITEM:	<b>3.1</b>	UNIDAD:	<b>UND</b>
CANTIDAD CONTRACTUAL VIGENTE:	<b>2,00</b>	CANTIDAD EJECUTADA ACUMULADA:	<b>2,00</b>
CANTIDAD EJECUTADA ACTA PARCIAL N. 1	<b>0,00</b>	PORCENTAJE EJECUTADO ACUMULADO:	<b>100%</b>
PORCENTAJE EJECUTADO ACTA PARCIAL N. 1	<b>0%</b>	CANTIDAD POR EJECUTAR:	<b>0,00</b>
CANTIDAD EJECUTADA PRESENTE ACTA:	<b>2,00</b>	PORCENTAJE POR EJECUTAR:	<b>0,00%</b>
PORCENTAJE EJECUTADO PRESENTE ACTA:	<b>100,00%</b>

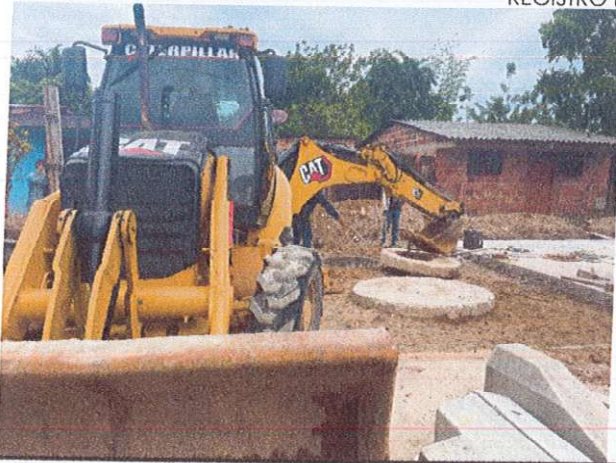
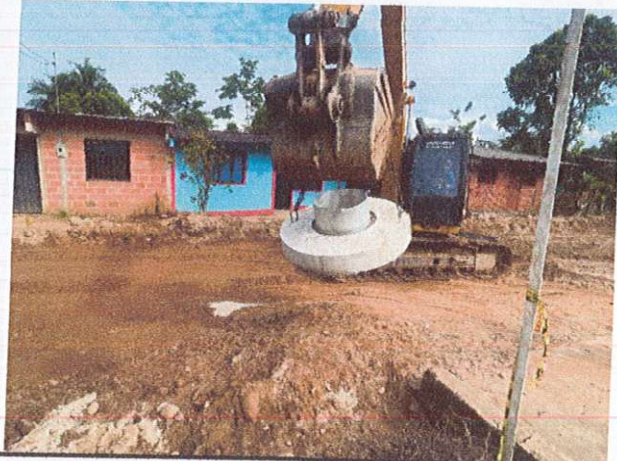
ACTIVIDAD:	<b>ADECUACIÓN DE SUMIDERO DE VENTANA O CAPTACIÓN LATERAL</b>		
ITEM:	<b>3.2</b>	UNIDAD:	<b>UND</b>
CANTIDAD CONTRACTUAL VIGENTE:	<b>2,00</b>	CANTIDAD EJECUTADA ACUMULADA:	<b>2,00</b>
CANTIDAD EJECUTADA ACTA PARCIAL N. 1	<b>0,00</b>	PORCENTAJE EJECUTADO ACUMULADO:	<b>100%</b>
PORCENTAJE EJECUTADO ACTA PARCIAL N. 1	<b>0%</b>	CANTIDAD POR EJECUTAR:	<b>0,00</b>
CANTIDAD EJECUTADA PRESENTE ACTA:	<b>2,00</b>	PORCENTAJE POR EJECUTAR:	<b>0,00%</b>
PORCENTAJE EJECUTADO PRESENTE ACTA:	<b>100,00%</b>

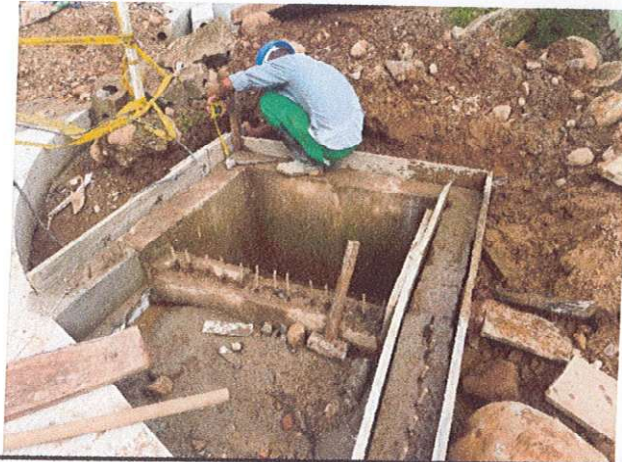
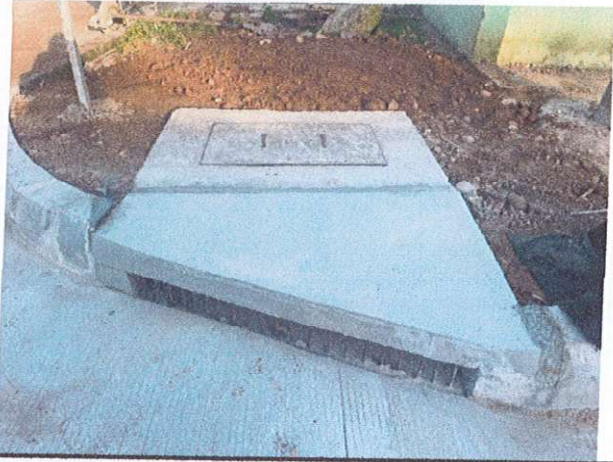
ACTIVIDAD:	<b>SUMINISTRO, EXTENDIDA Y COMPACTACIÓN DE BASE GRANULAR CLASE B</b>		
ITEM:	<b>4.1</b>	UNIDAD:	<b>M<sup>3</sup></b>
CANTIDAD CONTRACTUAL VIGENTE:	<b>137,10</b>	CANTIDAD EJECUTADA ACUMULADA:	<b>137,10</b>
CANTIDAD EJECUTADA ACTA PARCIAL N. 1	<b>59,25</b>	PORCENTAJE EJECUTADO ACUMULADO:	<b>100%</b>
PORCENTAJE EJECUTADO ACTA PARCIAL N. 1	<b>43,22%</b>	CANTIDAD POR EJECUTAR:	<b>0</b>
CANTIDAD EJECUTADA PRESENTE ACTA:	<b>77,85</b>	PORCENTAJE POR EJECUTAR:	<b>0%</b>
PORCENTAJE EJECUTADO PRESENTE ACTA:	<b>56,78%</b>

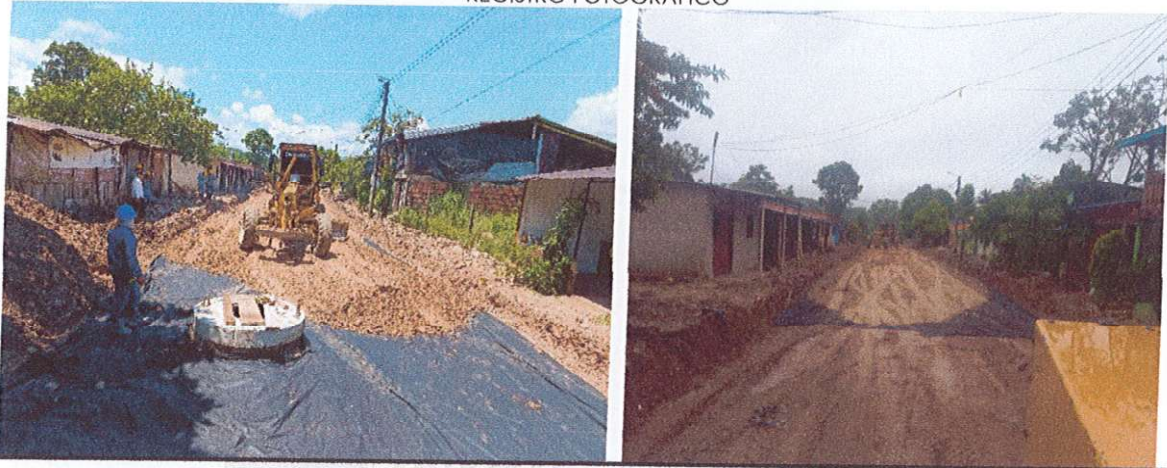
ACTIVIDAD:	<b>PAVIMENTO DE CONCRETO HIDRAULICO MR=3.8 MPA, ESPESOR 18 CM</b>		UNIDAD:	<b>M<sup>3</sup></b>
ITEM:	<b>4.3</b>			
CANTIDAD CONTRACTUAL VIGENTE:	<b>163,39</b>	CANTIDAD EJECUTADA ACUMULADA:	<b>163,39</b>	
CANTIDAD EJECUTADA ACTA PARCIAL N. 1	<b>70,56</b>	PORCENTAJE EJECUTADO ACUMULADO:	<b>100%</b>	
PORCENTAJE EJECUTADO ACTA PARCIAL N. 1	<b>43,18%</b>	CANTIDAD POR EJECUTAR:	<b>0,00</b>	
CANTIDAD EJECUTADA PRESENTE ACTA:	<b>92,83</b>	PORCENTAJE POR EJECUTAR:	<b>0,00%</b>	
PORCENTAJE EJECUTADO PRESENTE ACTA:	<b>56,81%</b>

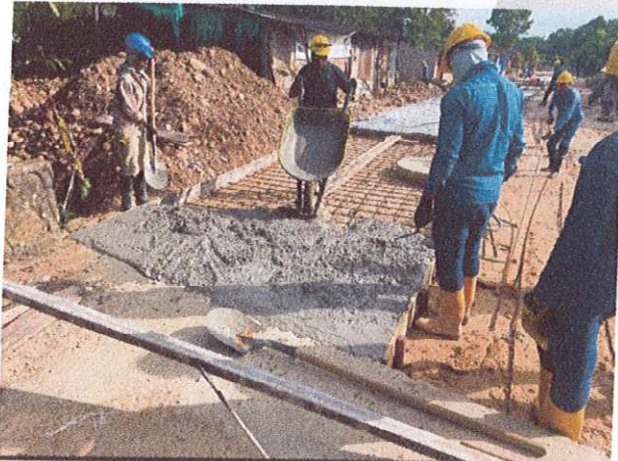
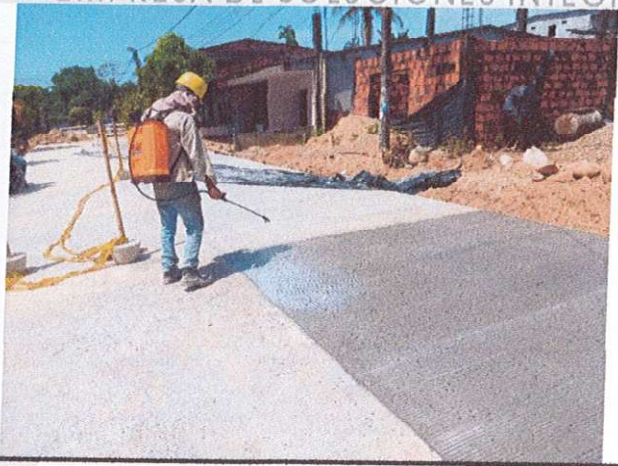
ACTIVIDAD:	<b>ACERO DE REFUERZO FY=60.000 PSI</b>		UNIDAD:	<b>KG</b>
ITEM:	<b>4.4</b>			
CANTIDAD CONTRACTUAL VIGENTE:	<b>2897,97</b>	CANTIDAD EJECUTADA ACUMULADA:	<b>2897,97</b>	
CANTIDAD EJECUTADA ACTA PARCIAL N. 1	<b>1100,23</b>	PORCENTAJE EJECUTADO ACUMULADO:	<b>100%</b>	
PORCENTAJE EJECUTADO ACTA PARCIAL N. 1	<b>37,97%</b>	CANTIDAD POR EJECUTAR:	<b>0,00</b>	
CANTIDAD EJECUTADA PRESENTE ACTA:	<b>1797,74</b>	PORCENTAJE POR EJECUTAR:	<b>0,00%</b>	
PORCENTAJE EJECUTADO PRESENTE ACTA:	<b>62,03%</b>

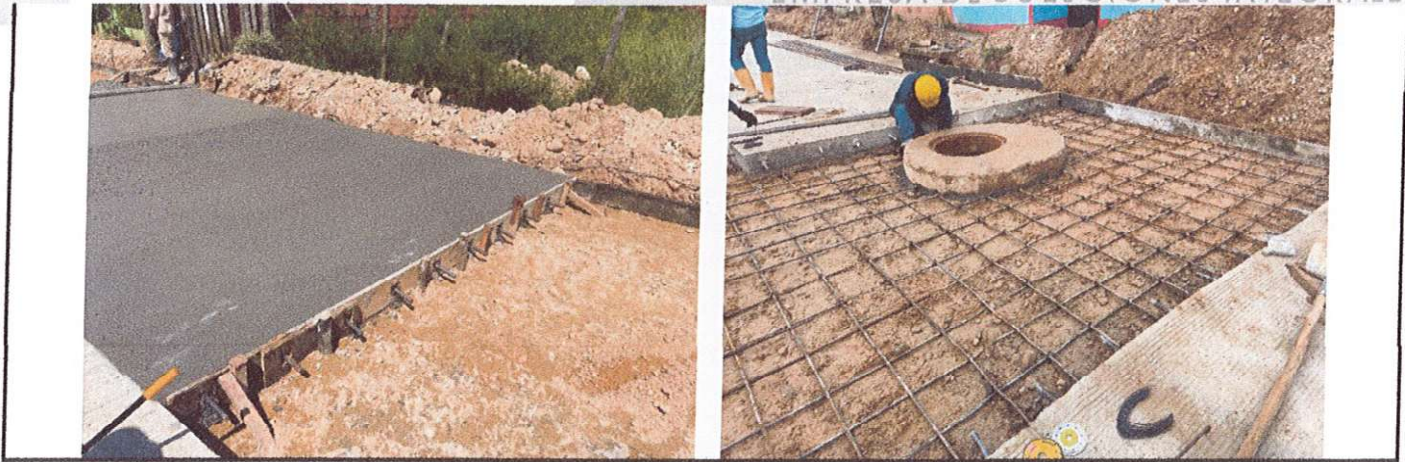
ACTIVIDAD:	<b>CORTE DE PAVIMENTO EN CONCRETO HIDRAULICO</b>		UNIDAD:	<b>M</b>
ITEM:	<b>4.5</b>			
CANTIDAD CONTRACTUAL VIGENTE:	<b>382,54</b>	CANTIDAD EJECUTADA ACUMULADA:	<b>382,54</b>	
CANTIDAD EJECUTADA ACTA PARCIAL N. 1	<b>149,00</b>	PORCENTAJE EJECUTADO ACUMULADO:	<b>100%</b>	
PORCENTAJE EJECUTADO ACTA PARCIAL N. 1	<b>38.95%</b>	CANTIDAD POR EJECUTAR:	<b>0,00</b>	
CANTIDAD EJECUTADA PRESENTE ACTA:	<b>233,54</b>	PORCENTAJE POR EJECUTAR:	<b>0,00%</b>	
PORCENTAJE EJECUTADO PRESENTE ACTA:	<b>61.05%</b>

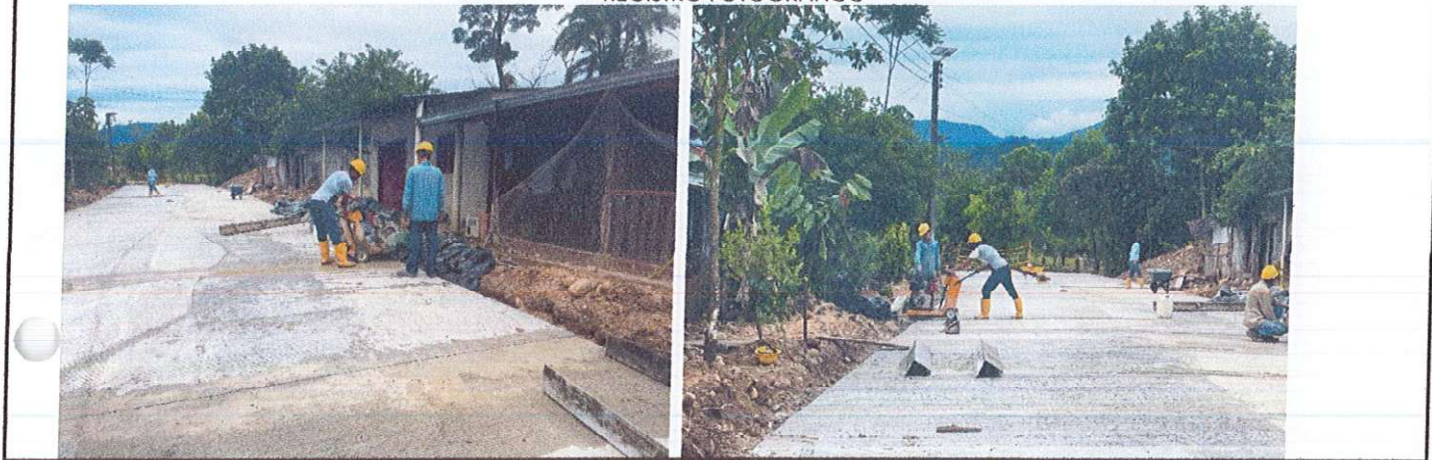
ACTIVIDAD:	<b>SELLADO DE JUNTAS EN PAVIMENTO DE CONCRETO HIDRAULICO (INCLUYE LIMPIEZA, SUMINISTRO E INSTALACION DE FONDO Y SELLANTE)</b>		
ITEM:	<b>4.6</b>	UNIDAD:	<b>M</b>
CANTIDAD CONTRACTUAL VIGENTE:	<b>382,54</b>	CANTIDAD EJECUTADA ACUMULADA:	<b>382,54</b>
CANTIDAD EJECUTADA ACTA PARCIAL N. 1	<b>149,00</b>	PORCENTAJE EJECUTADO ACUMULADO:	<b>100%</b>
PORCENTAJE EJECUTADO ACTA PARCIAL N. 1	<b>38.95%</b>	CANTIDAD POR EJECUTAR:	<b>0,00</b>
CANTIDAD EJECUTADA PRESENTE ACTA:	<b>233,54</b>	PORCENTAJE POR EJECUTAR:	<b>0,00%</b>
PORCENTAJE EJECUTADO PRESENTE ACTA:	<b>61.05%</b>

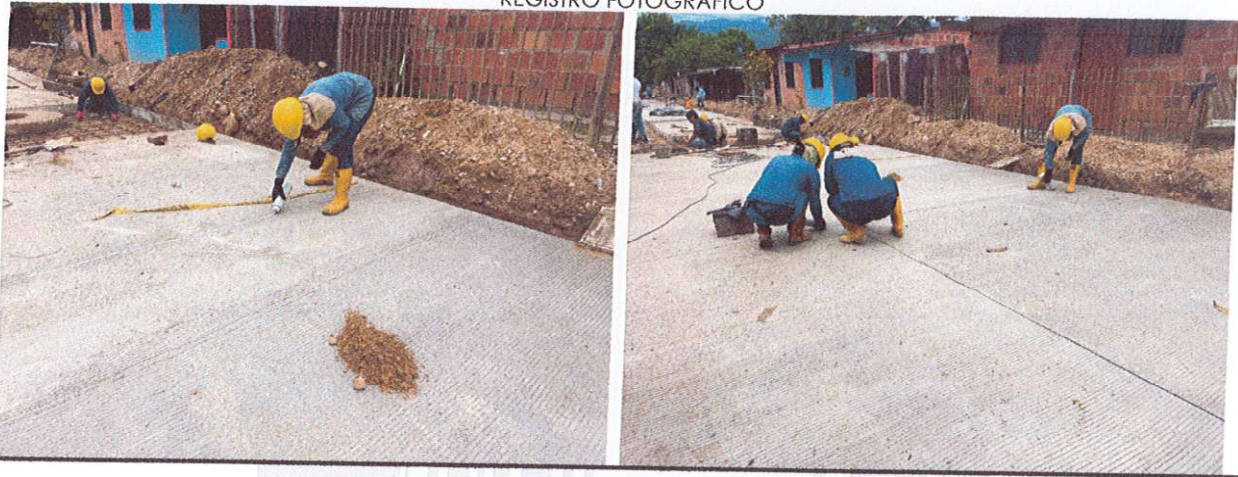
ACTIVIDAD:	<b>EXCAVACIÓN MANUAL EN MATERIAL COMUN</b>		
ITEM:	<b>5.1</b>	UNIDAD:	<b>M³</b>
CANTIDAD CONTRACTUAL VIGENTE:	<b>7,66</b>	CANTIDAD EJECUTADA ACUMULADA:	<b>7,66</b>
CANTIDAD EJECUTADA ACTA PARCIAL N. 1	<b>3,30</b>	PORCENTAJE EJECUTADO ACUMULADO:	<b>100%</b>
PORCENTAJE EJECUTADO ACTA PARCIAL N. 1	<b>43.08%</b>	CANTIDAD POR EJECUTAR:	<b>0,00</b>
CANTIDAD EJECUTADA PRESENTE ACTA:	<b>4,36</b>	PORCENTAJE POR EJECUTAR:	<b>0,00%</b>
PORCENTAJE EJECUTADO PRESENTE ACTA:	<b>56.92%</b>

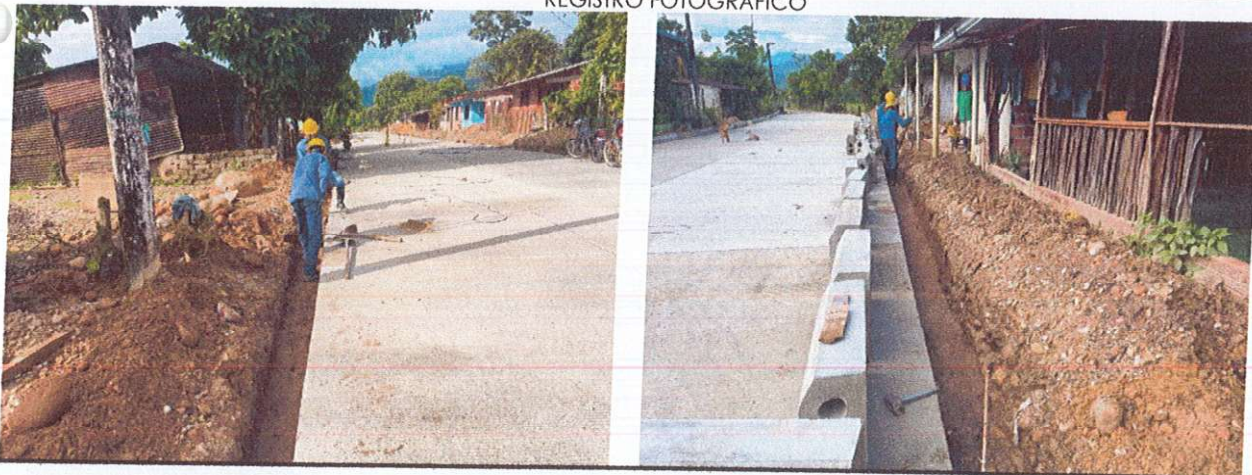
ACTIVIDAD:	<b>SUMINISTRO E INSTALACION DE SARDINEL PREFABRICADO A-10, INCLUYE MORTERO DE PEGA SEGUN NORMA NTC-4109</b>		
ITEM:	<b>5.2</b>		
CANTIDAD CONTRACTUAL VIGENTE:	<b>233,46</b>	UNIDAD:	<b>M</b>
CANTIDAD EJECUTADA ACTA PARCIAL N. 1	<b>92,00</b>	CANTIDAD EJECUTADA ACUMULADA:	<b>233,46</b>
PORCENTAJE EJECUTADO ACTA PARCIAL N. 1	<b>39.41%</b>	PORCENTAJE EJECUTADO ACUMULADO:	<b>100%</b>
CANTIDAD EJECUTADA PRESENTE ACTA:	<b>141,46</b>	CANTIDAD POR EJECUTAR:	<b>0,00</b>
PORCENTAJE EJECUTADO PRESENTE ACTA:	<b>60.59%</b>	PORCENTAJE POR EJECUTAR:	<b>0,00%</b>

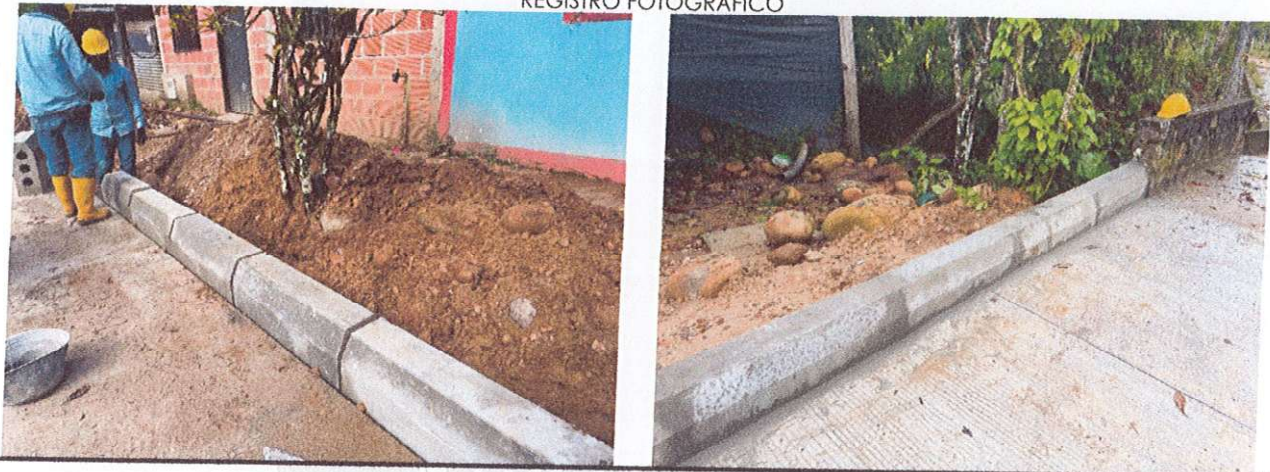
ACTIVIDAD:	<b>SUMINISTRO E INSTALACION DE SARDINEL PREFABRICADO A-85, INCLUYE MORTERO DE PEGA SEGUN NORMA NTC-4109</b>		
ITEM:	<b>5.3</b>		
CANTIDAD CONTRACTUAL VIGENTE:	<b>16,00</b>	UNIDAD:	<b>M</b>
CANTIDAD EJECUTADA ACTA PARCIAL N. 1	<b>12,00</b>	CANTIDAD EJECUTADA ACUMULADA:	<b>16,00</b>
PORCENTAJE EJECUTADO ACTA PARCIAL N. 1	<b>75%</b>	PORCENTAJE EJECUTADO ACUMULADO:	<b>100%</b>
CANTIDAD EJECUTADA PRESENTE ACTA:	<b>4,00</b>	CANTIDAD POR EJECUTAR:	<b>0,00</b>
PORCENTAJE EJECUTADO PRESENTE ACTA:	<b>25%</b>	PORCENTAJE POR EJECUTAR:	<b>0,00%</b>

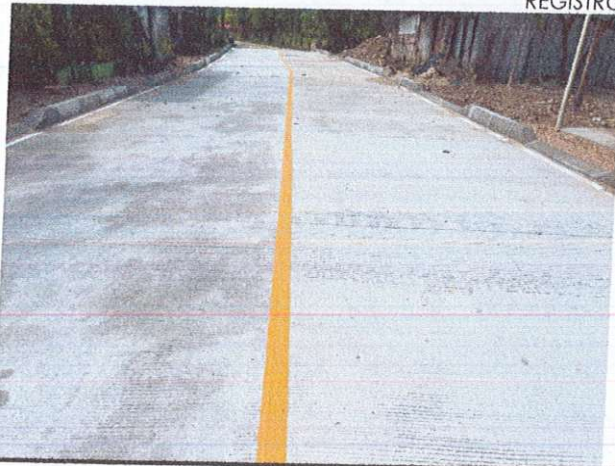
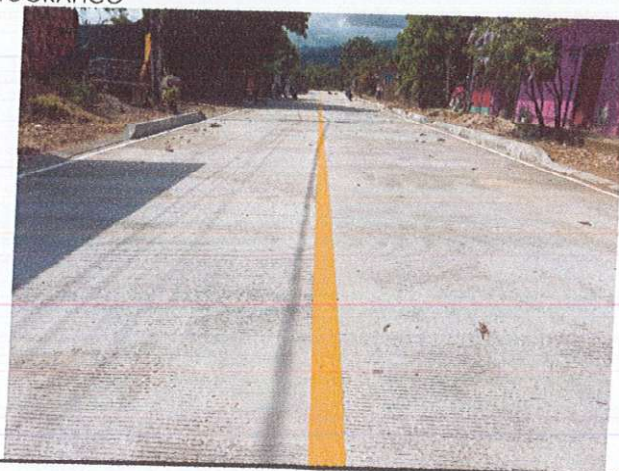
ACTIVIDAD:	<b>MARCAS VIALES CON PINTURA ACRILICA PARA DEMARCAACION (SIMBOLOS Y LETREROS)</b>		
ITEM:	<b>6.2</b>	UNIDAD:	<b>M2</b>
CANTIDAD CONTRACTUAL VIGENTE:	<b>4,00</b>	CANTIDAD EJECUTADA ACUMULADA:	<b>4,00</b>
CANTIDAD EJECUTADA ACTA PARCIAL N. 1	<b>0,00</b>	PORCENTAJE EJECUTADO ACUMULADO:	<b>100%</b>
PORCENTAJE EJECUTADO ACTA PARCIAL N. 1	<b>0%</b>	CANTIDAD POR EJECUTAR:	<b>0,00</b>
CANTIDAD EJECUTADA PRESENTE ACTA:	<b>4,00</b>	PORCENTAJE POR EJECUTAR:	<b>0,00%</b>
PORCENTAJE EJECUTADO PRESENTE ACTA:	<b>100,00%</b>

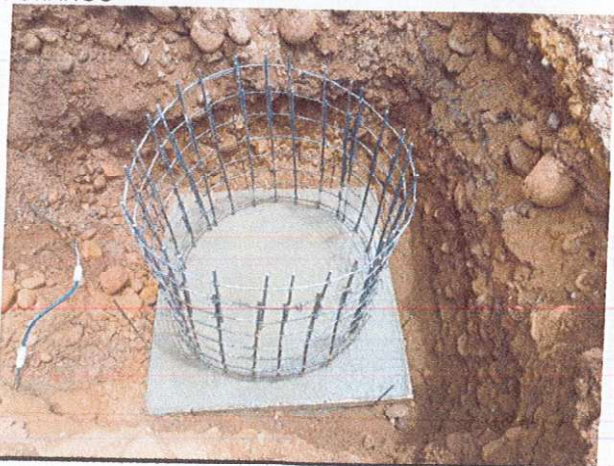
ACTIVIDAD:	<b>CONCRETO f'c = 3000 psi (21 MPa) PARA ESTRUCTURAS DEL POZO DE INSPECCIÓN</b>		
ITEM:	<b>7.1.6</b>	UNIDAD:	<b>M3</b>
CANTIDAD CONTRACTUAL VIGENTE:	<b>1.34</b>	CANTIDAD EJECUTADA ACUMULADA:	<b>1.34</b>
CANTIDAD EJECUTADA ACTA PARCIAL N. 1	<b>0,00</b>	PORCENTAJE EJECUTADO ACUMULADO:	<b>100%</b>
PORCENTAJE EJECUTADO ACTA PARCIAL N. 1	<b>0,00%</b>	CANTIDAD POR EJECUTAR:	<b>0,00</b>
CANTIDAD EJECUTADA PRESENTE ACTA:	<b>1.34</b>	PORCENTAJE POR EJECUTAR:	<b>0,00%</b>
PORCENTAJE EJECUTADO PRESENTE ACTA:	<b>100,00%</b>

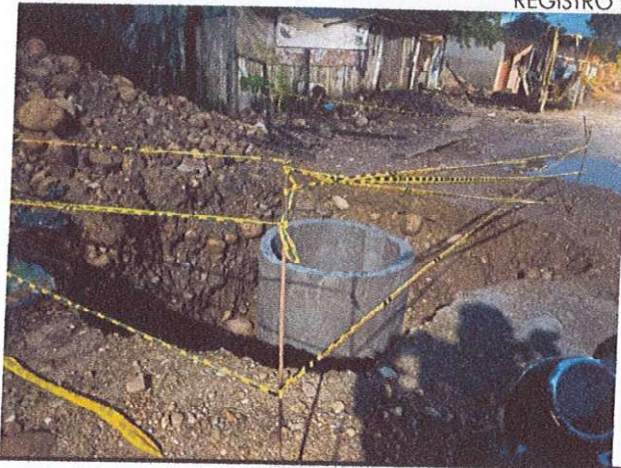
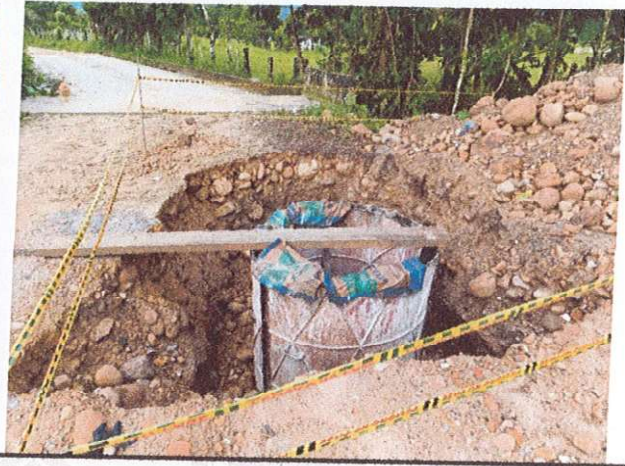
ACTIVIDAD:	<b>SUMINISTRO, FIGURADA Y AMARRE DE ACERO 60,000 PSI (420 Mpa)</b>		
ITEM:	<b>7.1.7</b>	UNIDAD:	<b>KG</b>
CANTIDAD CONTRACTUAL VIGENTE:	<b>122,53</b>	CANTIDAD EJECUTADA ACUMULADA:	<b>122,53</b>
CANTIDAD EJECUTADA ACTA PARCIAL N. 1	<b>0,00</b>	PORCENTAJE EJECUTADO ACUMULADO:	<b>100%</b>
PORCENTAJE EJECUTADO ACTA PARCIAL N.1:	<b>0,00%</b>	CANTIDAD POR EJECUTAR:	<b>0,00</b>
CANTIDAD EJECUTADA PRESENTE ACTA:	<b>122,53</b>	PORCENTAJE POR EJECUTAR:	<b>0,00%</b>
PORCENTAJE EJECUTADO PRESENTE ACTA:	<b>100,00%</b>

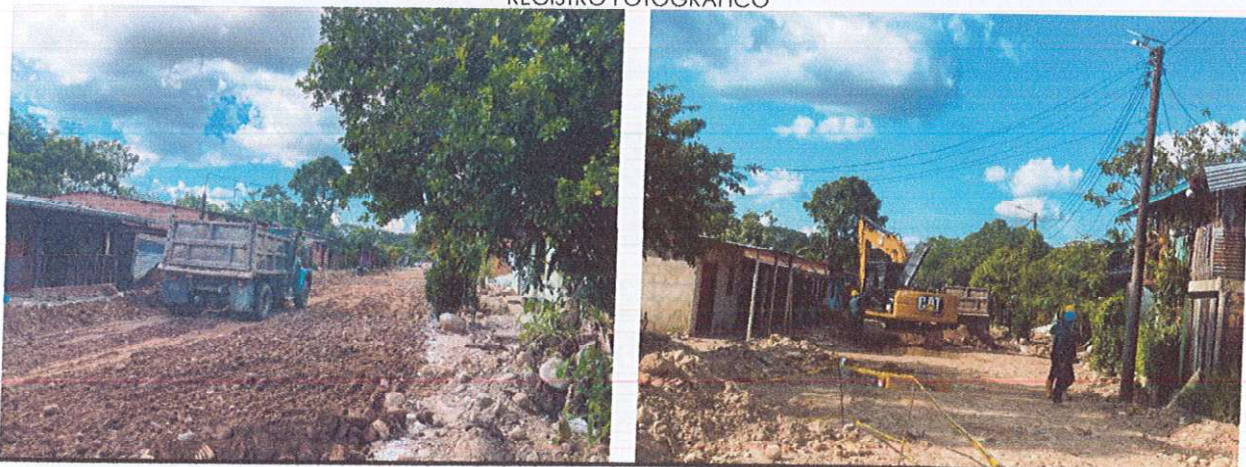
ACTIVIDAD:	<b>EXCAVACIÓN MANUAL EN MATERIAL CONGLOMERADO PARA ACOMETIDAS</b>		
ITEM:	<b>7.1.12</b>	UNIDAD:	<b>M3</b>
CANTIDAD CONTRACTUAL VIGENTE:	<b>137,58</b>	CANTIDAD EJECUTADA ACUMULADA:	<b>137,58</b>
CANTIDAD EJECUTADA ACTA PARCIAL N. 1	<b>0,00</b>	PORCENTAJE EJECUTADO ACUMULADO:	<b>100%</b>
PORCENTAJE EJECUTADO ACTA PARCIAL N. 1	<b>0,00%</b>	CANTIDAD POR EJECUTAR:	<b>0,00</b>
CANTIDAD EJECUTADA PRESENTE ACTA:	<b>137,58</b>	PORCENTAJE POR EJECUTAR:	<b>0,00%</b>
PORCENTAJE EJECUTADO PRESENTE ACTA:	<b>100,00%</b>

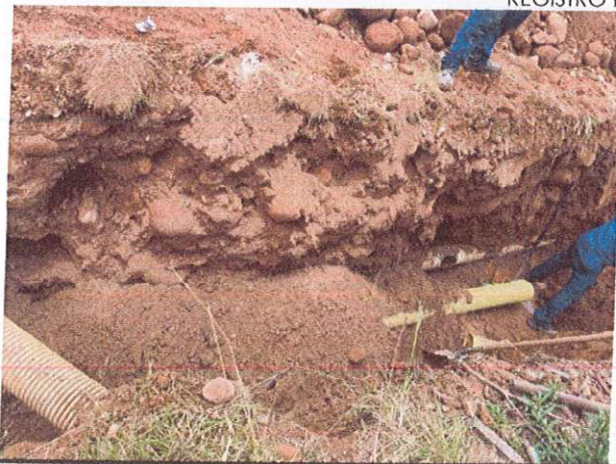
ACTIVIDAD:	<b>SUMINISTRO E INSTALACIÓN TUBERÍA DE ALCANTARILLADO PVC D=6"</b>		UNIDAD:	<b>M</b>
ITEM:	<b>7.1.14</b>			
CANTIDAD CONTRACTUAL VIGENTE:	<b>110,76</b>	CANTIDAD EJECUTADA ACUMULADA:	<b>110,76</b>	
CANTIDAD EJECUTADA ACTA PARCIAL N. 1	<b>0,00</b>	PORCENTAJE EJECUTADO ACUMULADO:	<b>100%</b>	
PORCENTAJE EJECUTADO ACTA PARCIAL N.1	<b>0,00%</b>	CANTIDAD POR EJECUTAR:	<b>0,00</b>	
CANTIDAD EJECUTADA PRESENTE ACTA:	<b>110,76</b>	PORCENTAJE POR EJECUTAR:	<b>0,00%</b>	
PORCENTAJE EJECUTADO PRESENTE ACTA:	<b>100,00%</b>

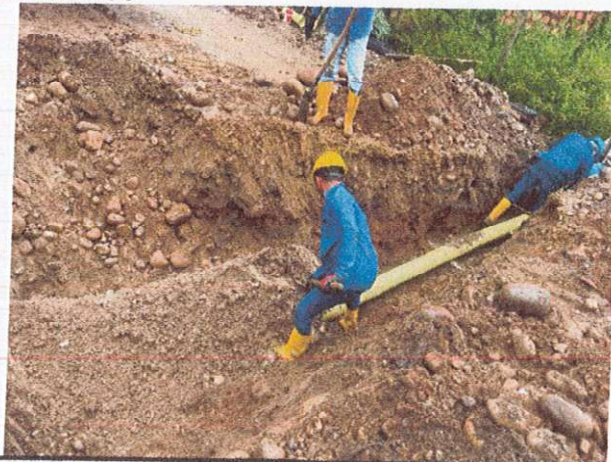
REGISTRO FOTOGRAFICO

ACTIVIDAD:	<b>SUMINISTRO, EXTENDIDO Y COMPACTACIÓN DE ARENA DE RÍO PARA CAMA DE TUBERÍA PARA TUBERIA DE 6"</b>		
ITEM:	<b>7.1.13</b>	UNIDAD:	<b>M3</b>
CANTIDAD CONTRACTUAL VIGENTE:	<b>38,17</b>	CANTIDAD EJECUTADA ACUMULADA:	<b>38,17</b>
CANTIDAD EJECUTADA ACTA PARCIAL N. 1	<b>0,00</b>	PORCENTAJE EJECUTADO ACUMULADO:	<b>100%</b>
PORCENTAJE EJECUTADO ACTA PARCIAL N. 1	<b>0,00%</b>	CANTIDAD POR EJECUTAR:	<b>0,00</b>
CANTIDAD EJECUTADA PRESENTE ACTA:	<b>38,17</b>	PORCENTAJE POR EJECUTAR:	<b>0,00%</b>
PORCENTAJE EJECUTADO PRESENTE ACTA:	<b>100,00%</b>

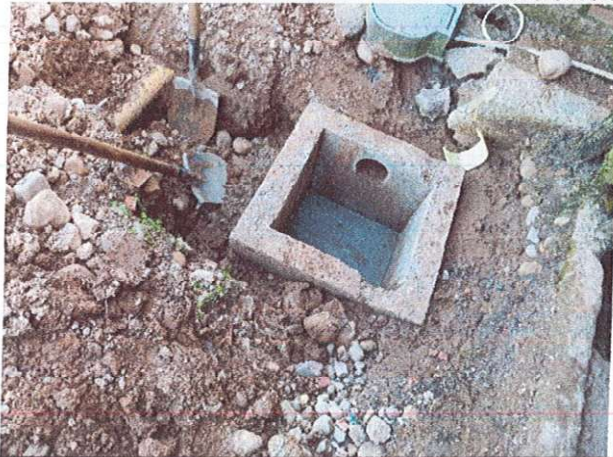
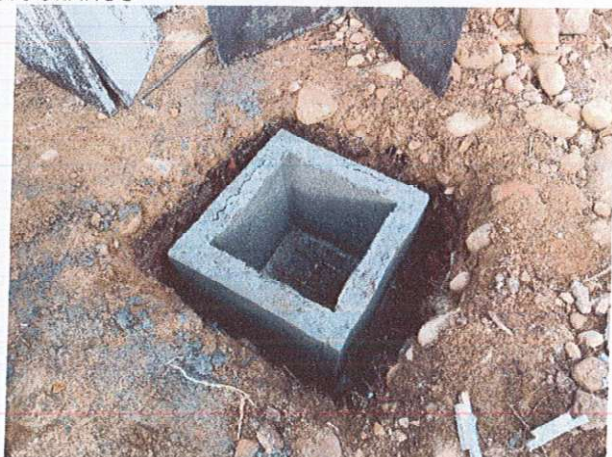
REGISTRO FOTOGRAFICO

ACTIVIDAD:	<b>CAJA DE INSPECCIÓN EN CONCRETO REFORZADO f'c = 3000 psi (21 MPa), MEDIDAS INTERNAS 0,60X0,60X0,60 M</b>		
ITEM:	<b>7.1.17</b>	UNIDAD:	<b>UND</b>
CANTIDAD CONTRACTUAL VIGENTE:	<b>20,00</b>	CANTIDAD EJECUTADA ACUMULADA:	<b>20,00</b>
CANTIDAD EJECUTADA ACTA PARCIAL N. 1	<b>0,00</b>	PORCENTAJE EJECUTADO ACUMULADO:	<b>100%</b>
PORCENTAJE EJECUTADO ACTA PARCIAL N.1	<b>0,00%</b>	CANTIDAD POR EJECUTAR:	<b>0,00</b>
CANTIDAD EJECUTADA PRESENTE ACTA:	<b>20,00</b>	PORCENTAJE POR EJECUTAR:	<b>0,00%</b>
PORCENTAJE EJECUTADO PRESENTE ACTA:	<b>100,00%</b>

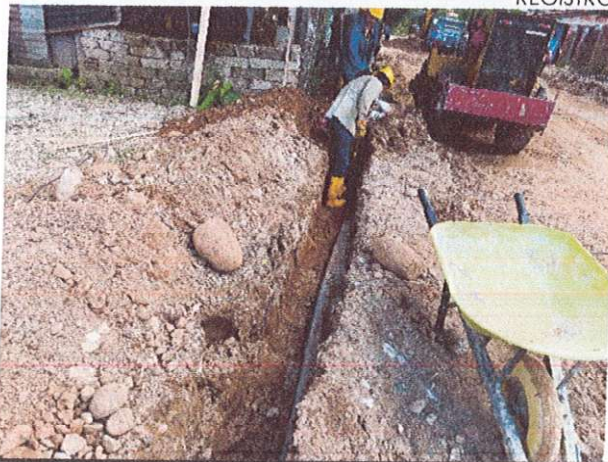
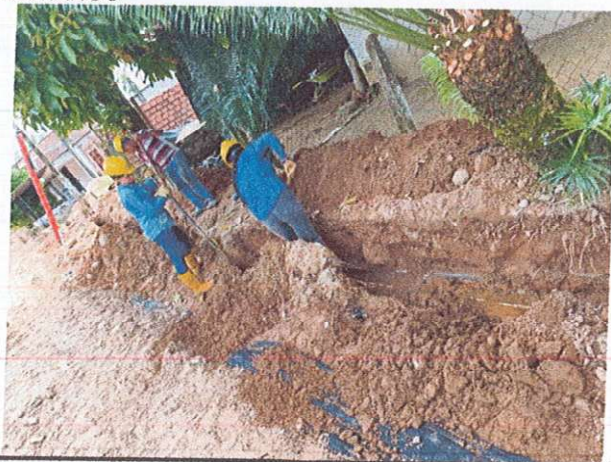
REGISTRO FOTOGRAFICO

ACTIVIDAD:	<b>EXCAVACIÓN MANUAL EN MATERIAL CONGLOMERADO</b>		
ITEM:	<b>7.2.1</b>	UNIDAD:	<b>M3</b>
CANTIDAD CONTRACTUAL VIGENTE:	<b>39,30</b>	CANTIDAD EJECUTADA ACUMULADA:	<b>39,30</b>
CANTIDAD EJECUTADA ACTA PARCIAL N. 1	<b>0,00</b>	PORCENTAJE EJECUTADO ACUMULADO:	<b>100%</b>
PORCENTAJE EJECUTADO ACTA PARCIAL N. 1	<b>0,00%</b>	CANTIDAD POR EJECUTAR:	<b>0,00</b>
CANTIDAD EJECUTADA PRESENTE ACTA:	<b>39,30</b>	PORCENTAJE POR EJECUTAR:	<b>0,00%</b>
PORCENTAJE EJECUTADO PRESENTE ACTA:	<b>100,00%</b>

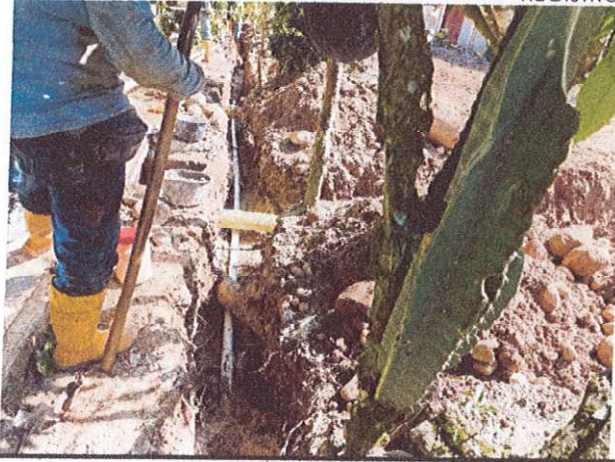
ACTIVIDAD:	<b>SUMINISTRO, EXTENDIDO Y COMPACTACIÓN DE ARENA DE RÍO PARA CAMA DE TUBERÍA</b>		
ITEM:	<b>7.2.3</b>	UNIDAD:	<b>M3</b>
CANTIDAD CONTRACTUAL VIGENTE:	<b>23,58</b>	CANTIDAD EJECUTADA ACUMULADA:	<b>23,58</b>
CANTIDAD EJECUTADA ACTA PARCIAL N. 1	<b>0,00</b>	PORCENTAJE EJECUTADO ACUMULADO:	<b>100%</b>
PORCENTAJE EJECUTADO ACTA PARCIAL N. 1	<b>0,00%</b>	CANTIDAD POR EJECUTAR:	<b>0,00</b>
CANTIDAD EJECUTADA PRESENTE ACTA:	<b>23,58</b>	PORCENTAJE POR EJECUTAR:	<b>0,00%</b>
PORCENTAJE EJECUTADO PRESENTE ACTA:	<b>100,00%</b>

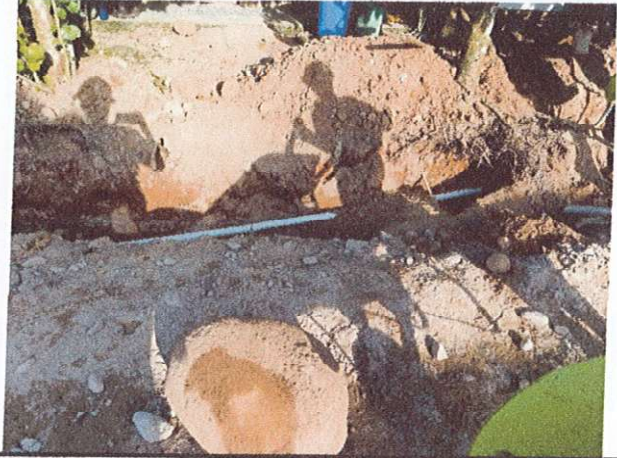
REGISTRO FOTOGRAFICO

ACTIVIDAD:	<b>SUMINISTRO E INSTALACIÓN TUBERÍA PVC PRESIÓN D = 2" RDE 21 T.P</b>		
ITEM:	<b>7.2.2</b>	UNIDAD:	<b>ML</b>
CANTIDAD CONTRACTUAL VIGENTE:	<b>262,00</b>	CANTIDAD EJECUTADA ACUMULADA:	<b>262,00</b>
CANTIDAD EJECUTADA ACTA PARCIAL N. 1	<b>0,00</b>	PORCENTAJE EJECUTADO ACUMULADO:	<b>100%</b>
PORCENTAJE EJECUTADO ACTA PARCIAL N. 1	<b>0,00%</b>	CANTIDAD POR EJECUTAR:	<b>0,00</b>
CANTIDAD EJECUTADA PRESENTE ACTA:	<b>262,00</b>	PORCENTAJE POR EJECUTAR:	<b>0,00%</b>
PORCENTAJE EJECUTADO PRESENTE ACTA:	<b>100,00%</b>

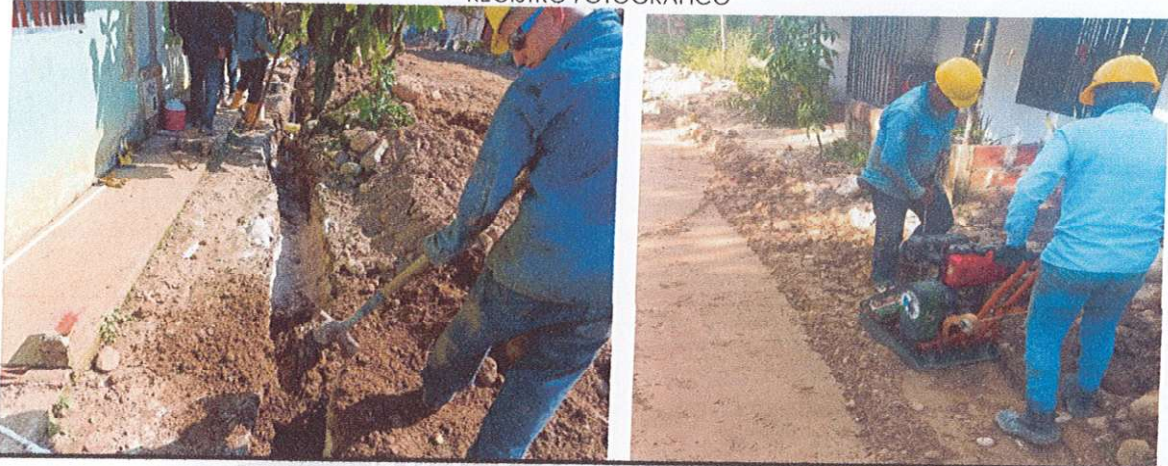
ACTIVIDAD:	<b>SUMINISTRO E INSTALACIÓN DE ACOMETIDA 2" X 1/2" INCLUYE TUBERÍA PF + UAD 1/2", REGISTRO DE CORTE, COLLAR DERIVACIÓN Y ACCESORIOS COMPLEMENTARIOS PARA SU CONEXIÓN.</b>		
ITEM:	<b>7.2.5</b>	UNIDAD:	<b>UND</b>
CANTIDAD CONTRACTUAL VIGENTE:	<b>31,00</b>	CANTIDAD EJECUTADA ACUMULADA:	<b>31,00</b>
CANTIDAD EJECUTADA ACTA PARCIAL N. 1	<b>0,00</b>	PORCENTAJE EJECUTADO ACUMULADO:	<b>100%</b>
PORCENTAJE EJECUTADO ACTA PARCIAL N. 1	<b>0,00%</b>	CANTIDAD POR EJECUTAR:	<b>0,00</b>
CANTIDAD EJECUTADA PRESENTE ACTA:	<b>31,00</b>	PORCENTAJE POR EJECUTAR:	<b>0,00%</b>
PORCENTAJE EJECUTADO PRESENTE ACTA:	<b>100,00%</b>

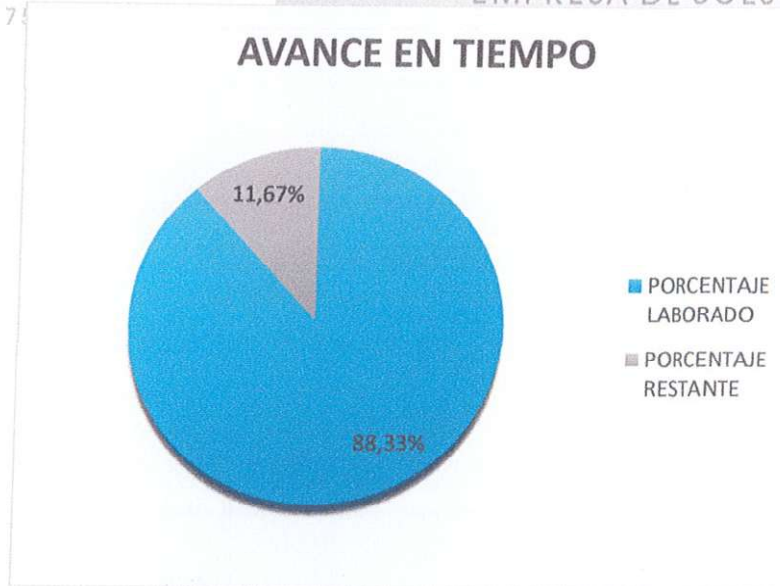
<b>AVANCE EN TIEMPO</b>	
PLAZO DE EJECUCION INICIAL (DIAS)	46
MODIFICACIÓN No. 05 PRÓRROGA No. 01 Y ADICIÓN No. 01	14
PLAZO DE EJECUCION FINAL (DIAS)	60
TIEMPO LABORADO, TERMINACION ANTICIPADA	53
TIEMPO RESTANTE	7
<b>GRAFICA DE AVANCE</b>	
PORCENTAJE LABORADO	88,33%
PORCENTAJE RESTANTE	11,67%

**Ilustración 8.** Grafica de avance en tiempo

En relación con el plazo contractual, el plazo de ejecución inicial de la obra fue de cuarenta y seis (46) días, el cual posteriormente fue ajustado mediante la **Modificación No. 05 – Prórroga No. 01 y Adición No. 01**, adicionándose catorce (14) días, para un plazo final de sesenta (60) días. Sin embargo, gracias al desarrollo continuo de las actividades y a una adecuada programación de los trabajos, la obra tuvo una terminación anticipada, finalizando el 31 de octubre, luego de cincuenta y tres (53) días efectivamente laborados, lo que permitió concluir el proyecto días antes de lo inicialmente programado, sin afectar el alcance ni la calidad de las obras ejecutadas.

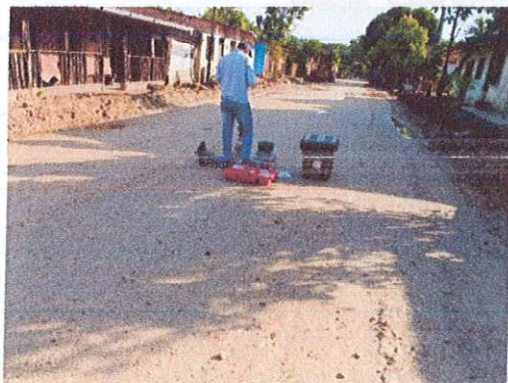
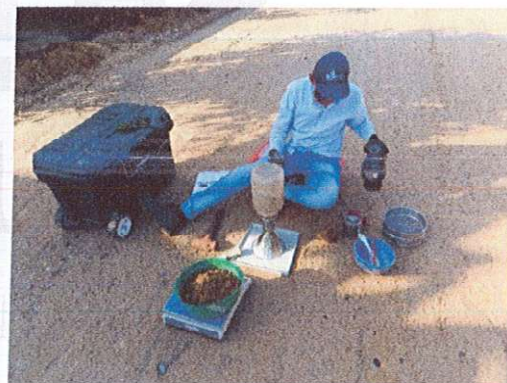
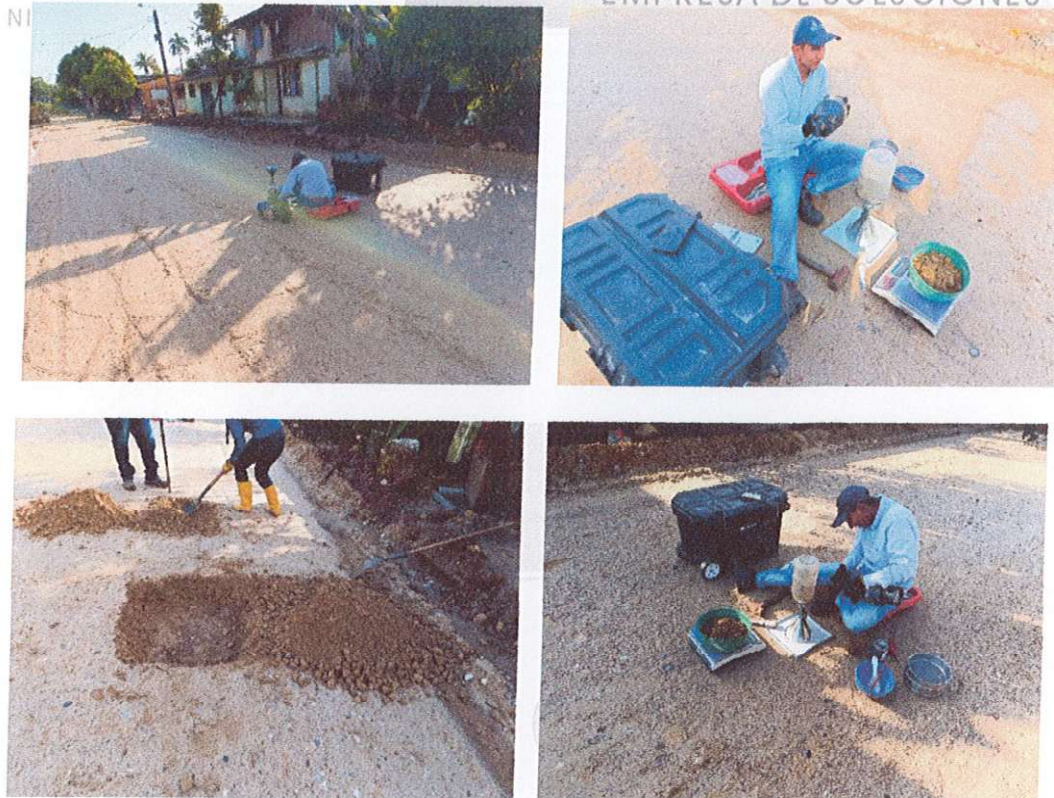
**Ilustración 9.** Registro fotográfico toma de muestras

En el periodo de ejecución del presente informe se realizaron los siguientes ensayos, en los resultados dados por cada una de las muestras se puede observar que el contratista de obra cumplió a cabalidad con lo especificado técnicamente para la resistencia del concreto.

- Para el control de calidad de los concretos empleados en la obra, se cuenta con el apoyo del laboratorio ALQUILAB S.A.S., ubicado en la ciudad de Bucaramanga, Santander, encargado de la ejecución de los ensayos correspondientes. Dichos ensayos se realizaron en cumplimiento de los parámetros establecidos en el Artículo 330 – Afirmados, Subbases y Bases del Manual de Ensayos del INVIAS, así como de los requisitos definidos en el diseño estructural del proyecto.

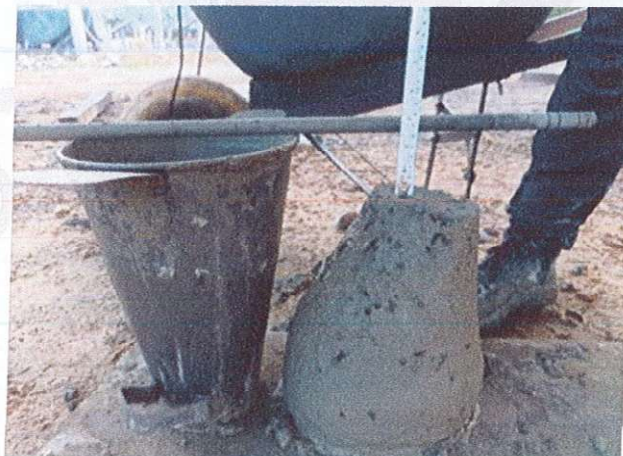
**Ilustración 10.** ensayo de asentamiento del concreto o prueba del cono de Abrams (slump)

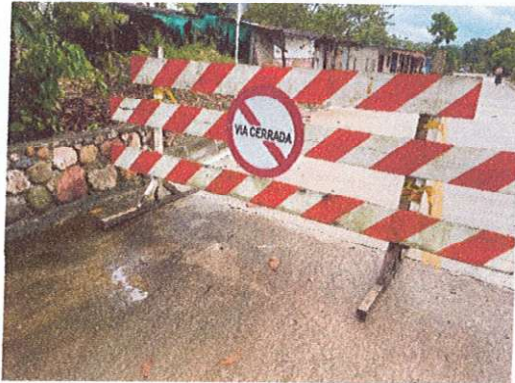
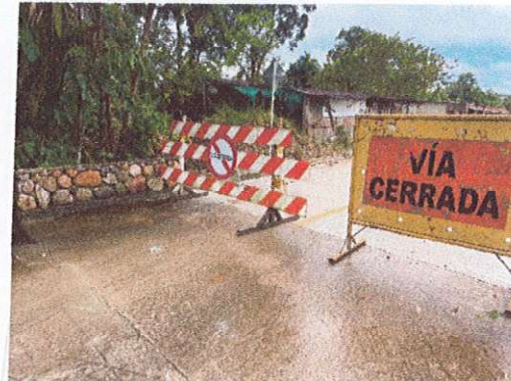
Ilustración 18.Registro fotográfico de Barricadas en obra

La función de estos elementos es encauzar el tránsito a través de la zona de trabajos y marcando las transiciones graduales necesarias en los casos en que se reduce el ancho de la vía o se generan movimientos inesperados. Deberá poseer características tales que no ocasionen daños serios a los vehículos que lleguen a impactarlos.

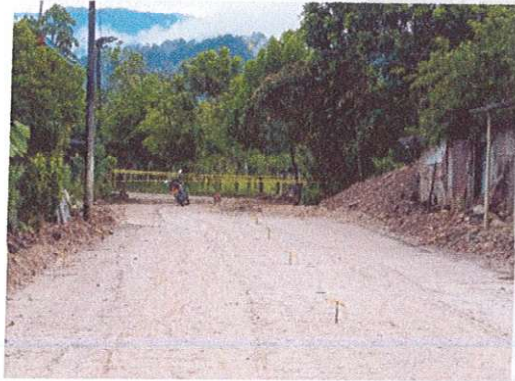
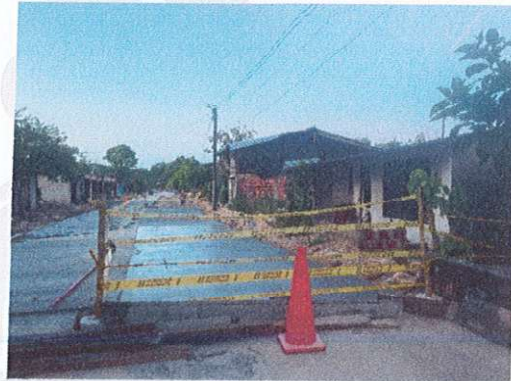
Ilustración 19. Registro fotográfico de cintas reflectivas en obra

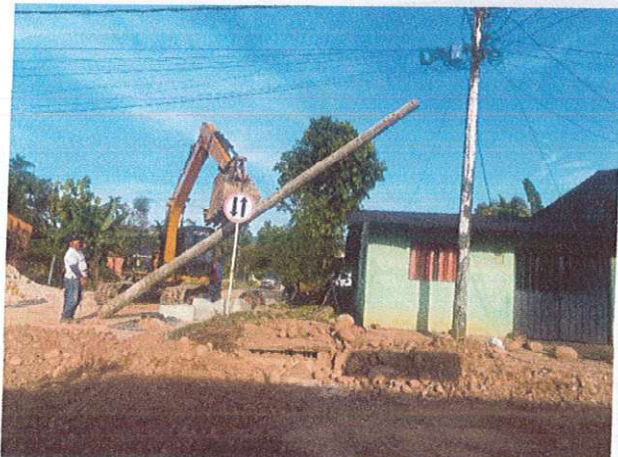
Ilustración 25. Instalación de poste nuevo

Durante el primer mes de ejecución de las actividades de obra, se presentó como imprevisto el cambio de un poste de energía eléctrica, el cual se encontraba deteriorado, y se vio afectado por la vibración, se tuvo que realizar excavación para enderezar 60° otro poste de energía eléctrica existente, el cual se encontraba inclinado y con riesgo de caída, se realizó excavación por el lugar donde se iba a enderezar, se instaló encamado de arena, relleno, y concreto.

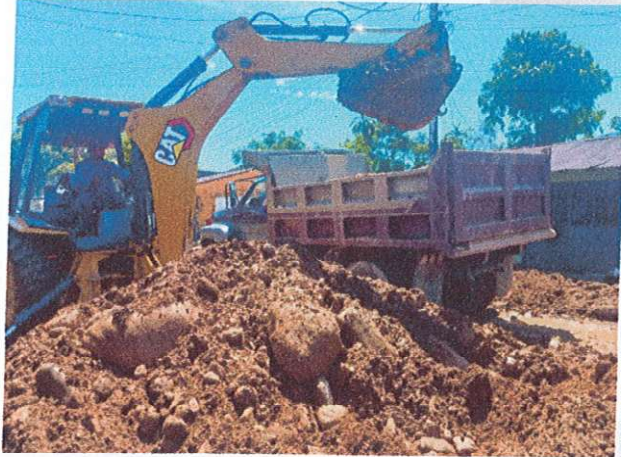
Ilustración 27. imprevistos por sobre excavación
