## INFORME TÉCNICO – ÁREA AMBIENTAL

**Tema:** Visita técnica-Fuente hídrica Lugar:  
Quebrada la “Hacienda”

**Fecha:** 4/Diciembre/2025

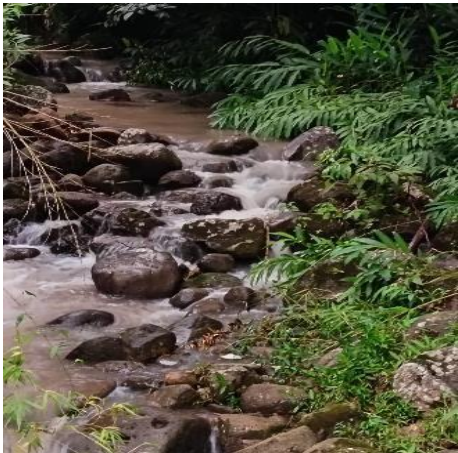
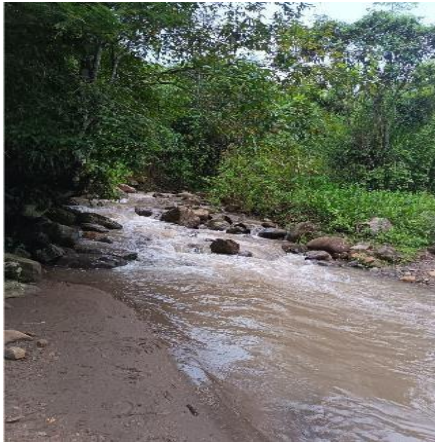
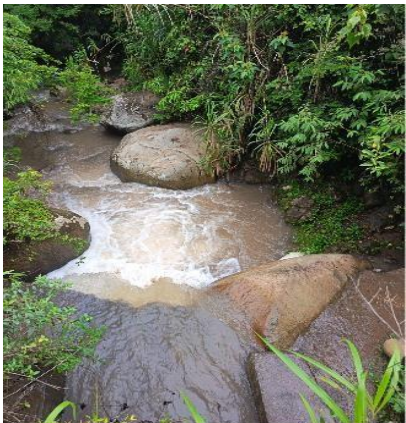
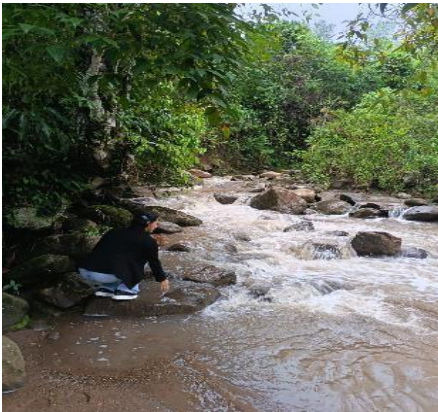
| <p>Las fotografías N.º 1, 2, 3 y 4 muestran la visita técnica ambiental realizada a la fuente hídrica La Hacienda, la cual se llevó a cabo con el objetivo de realizar un diagnóstico visual del área. Durante la visita se identificaron los impactos presentes en la fuente hídrica, tanto positivos como negativos, permitiendo establecer un panorama general de su estado ambiental.</p> | |
