| | <b>INSTITUTO NACIONAL DE VÍAS</b><br><b>PROCESO MISIONAL EJECUCIÓN DE PROYECTOS DE INFRAESTRUCTURA DE TRANSPORTE</b><br><b>MANUAL DE INTERVENTORÍA OBRA PÚBLICA</b><br><b>LISTA DE CHEQUEO INFORME MENSUAL DE INTERVENTORÍA</b> | CÓDIGO | MEPI-MN1-IN-15-FR-1 |

| <b>Contrato de Obra No.</b> ..... 923 DE 2021 ..... | <b>Contratista:</b> CONSORCIO ISLA 066-2020 ..... |
| <b>Contrato de Interventoría No.</b> ..... 1050 DE 2021 ..... | <b>Interventoría:</b> CONSORCIO VIAL NORTE ..... |

| <b>INFORME MENSUAL No.</b> ..... 54 ..... | <b>MES O PERIODO:</b> ..... nov-25 ..... |

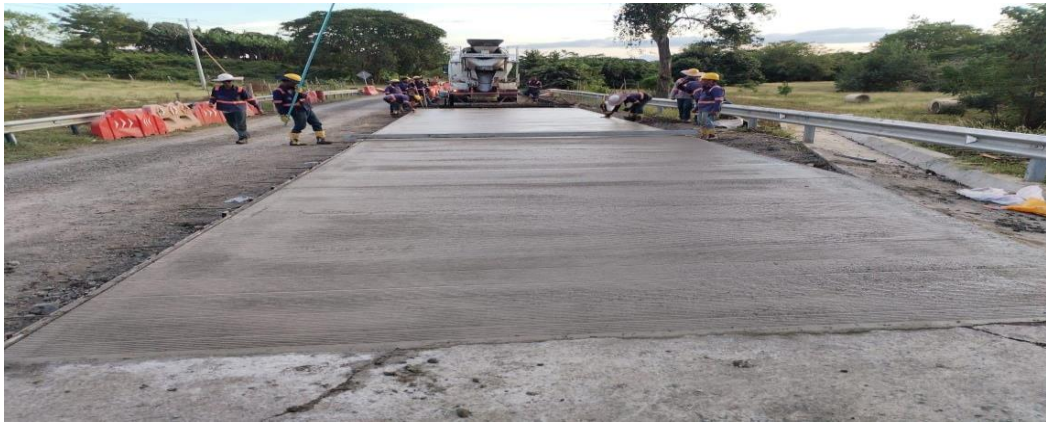
PR 25+700/750 C.lzq. Fundida de módulos en concreto MR-40 para cierre de broche.

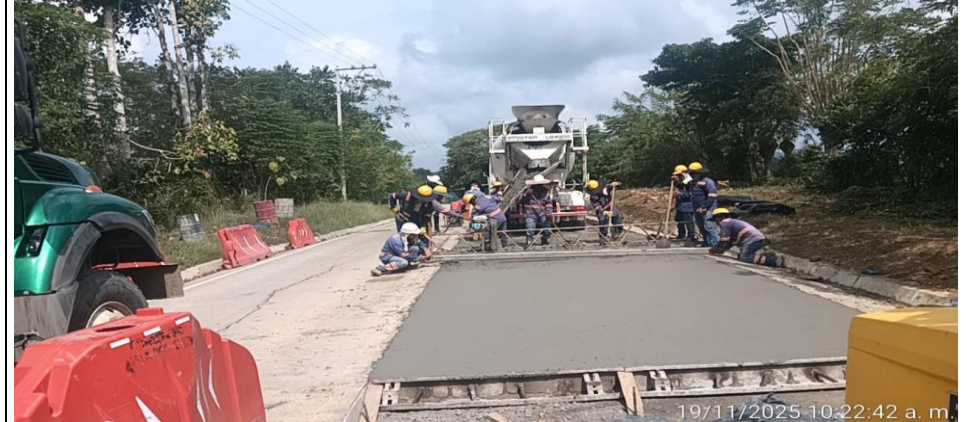
PR 8+595 a mayores (C.Der). Fundida de módulos en concreto MR-40 (tramo de prueba- severidad crítica)

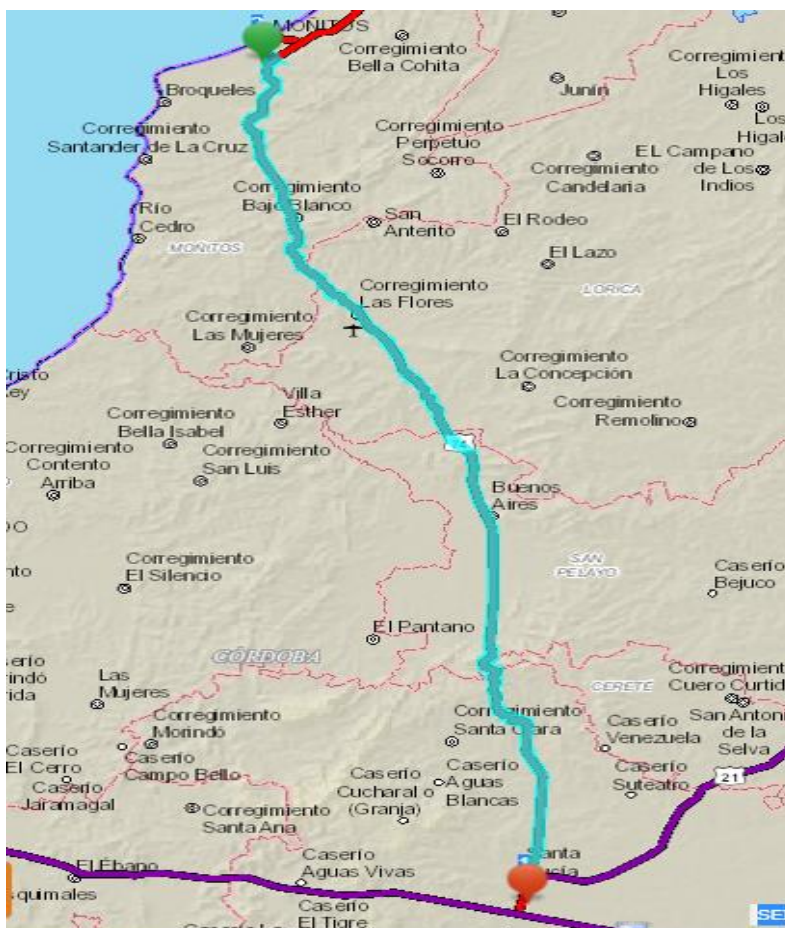
*Ilustración 1. Localización del corredor vial Santa Lucía – Moñitos.*

La vía Santa Lucía – Moñitos une varios corredores de gran importancia para el desarrollo socio-económico de la región: las vías que circundan el litoral caribe del departamento de Córdoba hasta la vía que conduce al municipio antioqueño de Arboletes. El corredor vial del proyecto inicia en el cruce PR0+0000 de la carretera Montería – Puerto Rey (a 16km aproximadamente, ruta 74) para terminar en el área urbana del municipio de Moñitos PR55+000, ruta 74CR02, departamento de Córdoba.

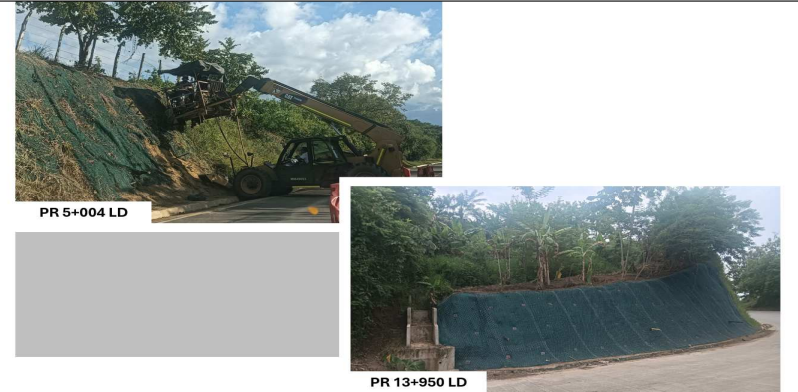
En el PR 4+630 se realiza la siembra de pasto Vetiver, para dar por terminados estos sectores hasta el PR 6.

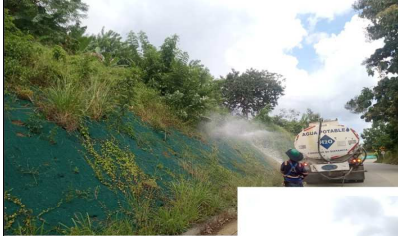
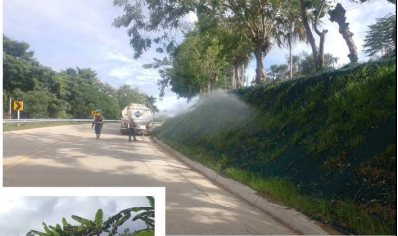
De igual forma el contratista ha venido reportando el riego en los taludes en los cuales se ha venido realizando la siembra de pasto a través de las diferentes técnicas, por lo cual es importante que el Contratista garantice que el área en el cual se hizo la siembra quede totalmente revegetalizada sin ninguna irregularidad y que de ser necesario llevar a cabo las resiembras las veces que se requiera para el recibo por parte de la interventoría en la culminación en estas actividades.

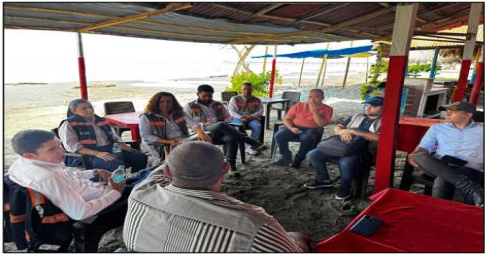
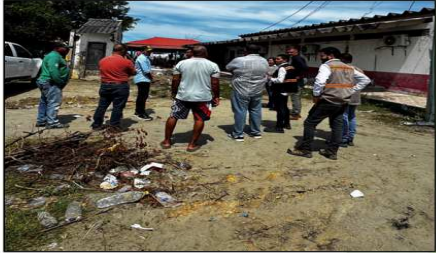
| <p>En cuanto a la gestión social de obras con participación comunitaria. El 4 de noviembre estuvimos realizando el acompañamiento a la socialización de la OPC, de la adecuación de las baterías sanitarias. Esta socialización contó con la presencia de COPSERMO, que es la empresa que se va a encargar del mantenimiento de estas baterías sanitarias. Contó también con la presencia del personero municipal, con el inspector de policía y miembros de la comunidad, de ese espacio que serían directamente los principales beneficiados. Se les estuvo comentando en qué consistían las obras. El contratista les especificó lo que iba, cómo estaba el presupuesto y qué se tenía contemplado iniciar a mediados de noviembre, con la intención de que ésta sea entregada a principios de diciembre.</p> | | | |
| <div style="display: flex; align-items: center;"> <div style="flex: 1;"> <p><b>Se realizó el acompañamiento a la socialización de la OPC “ADECUACIÓN DE LA BATERÍA SANITARIA DEL BARRIO SANTA LUCÍA, ZONA URBANA DEL MUNICIPIO DE MOÑITOS</b></p> </div> <div style="flex: 2;"> </div> </div> | | | |

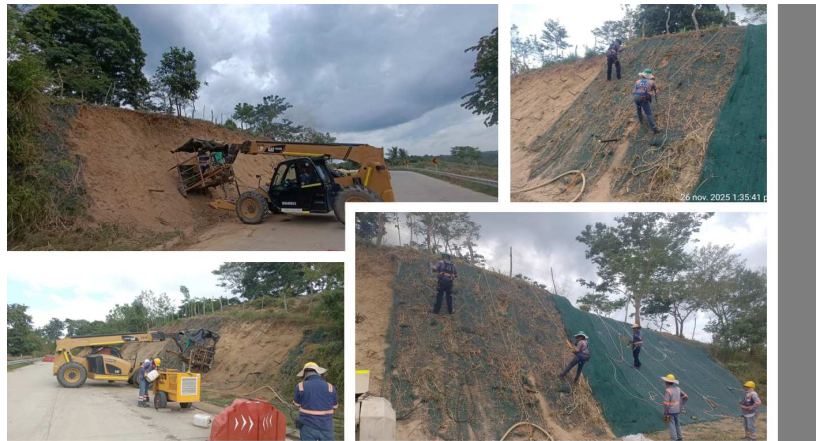
Con respecto a las obras que se adelantan, el contratista realiza la estabilización del talud del PR 10+560 al PR 10+710 del costado derecho con la instalación de pernos y malla triple torsión y la revegetalización del talud.

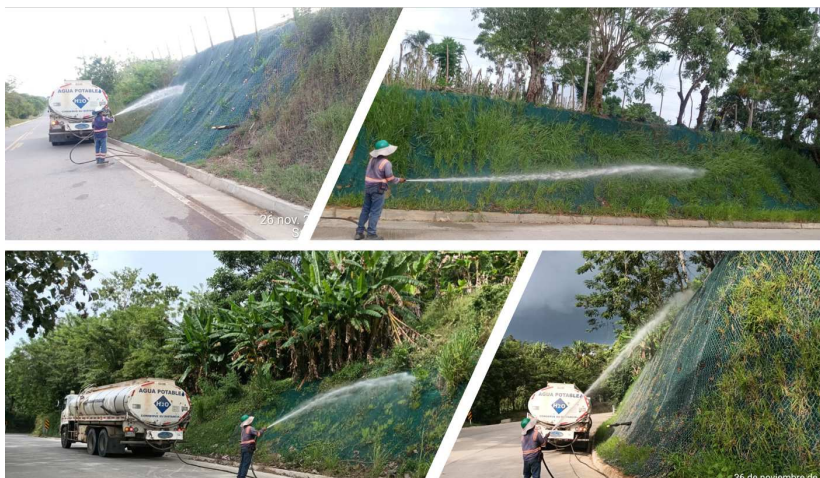
De igual forma, el Contratista ha venido reportando el riego de los taludes que ya cuentan con la cobertura vegetal o a los cuales ya se le hizo la siembra o resiembra de pasto.
