**MANTENIMIENTO DE LA TERRAZA DEL SEGUNDO PISO DE LA SEDE PRINCIPAL  
DEL CENTRO PARA INDUSTRIA DE LA COMUNICACIÓN GRÁFICA DEL SERVICIO  
NACIONAL DE APRENDIZAJE SENA REGIONAL DISTRITO CAPITAL DE LA  
CIUDAD DE BOGOTÁ D.C.**

**INFORME DE EJECUCIÓN**

**CONTRATISTA: SOLTEC PROYECTOS DE INGENIERÍA S.A.S**

**ENERO - 2026  
BOGOTÁ D.C  
INFORME FINAL**

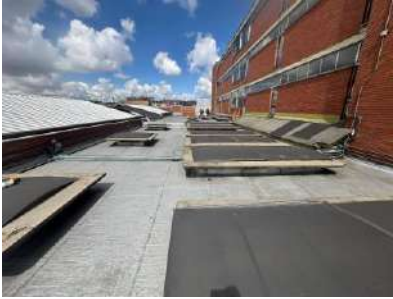
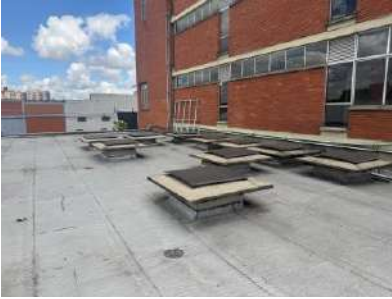
| <p>Ilustración 5-1. Placa principal antes de Intervención 1</p> | <p>Ilustración 5-2. Placa principal antes de Intervención 2</p> |

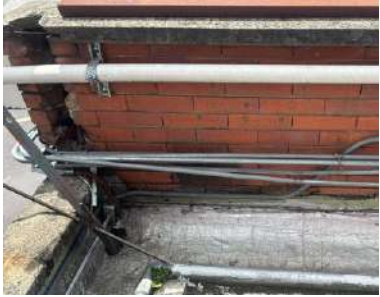
| <p>Ilustración 5-3. Redes existentes antes de intervención 1</p> | <p>Ilustración 5-4. Redes existentes antes de intervención 2</p> |

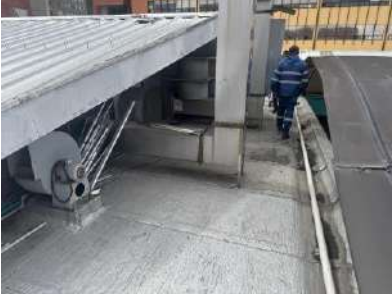
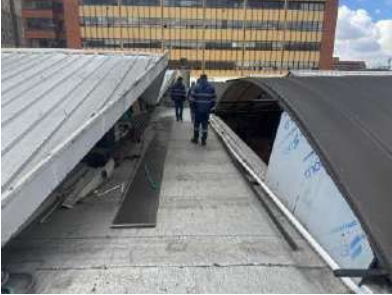
| <p>Ilustración 5-5. Zona de pasillo antes de Intervención 1</p> | <p>Ilustración 5-6. Zona de pasillo antes de Intervención 2</p> |

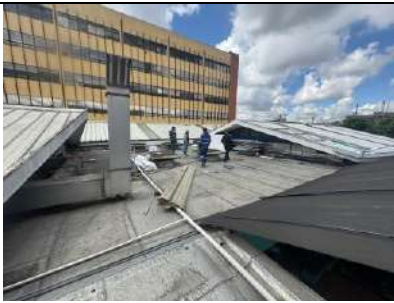
| Ilustración 5-7. Zona de fondo antes de intervención 1 | Ilustración 5-8. Zona de fondo antes de intervención 2 |

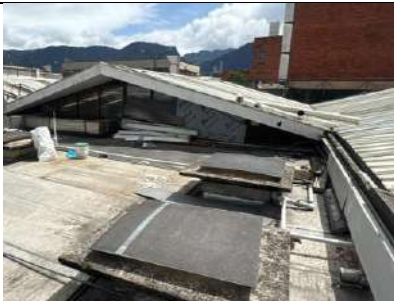
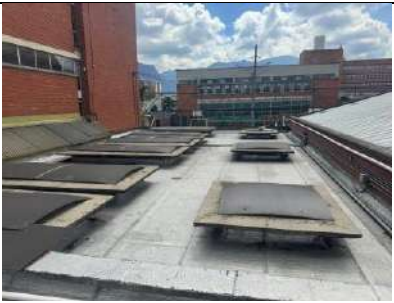
| Ilustración 5-9. Claraboyas antes de Intervención 1 | Ilustración 5-10. Claraboyas antes de Intervención 2 |

| ITEM | DESCRIPCIÓN | CONTRATADO | | | | ACTA DE MAYORES Y MENORES -VARIACIÓN- | | | | SALDO | |
|---|---|---|---|---|---|---|---|---|---|---|---|
| 9 | Desmonte de policarbonato, estructura de soporte y elementos de fijación deteriorados en claraboyas, incluyendo trasiego y disposición final autorizada, comprende el desmonte manual y/o mecánico del sistema de cubrimiento de claraboyas conformado por láminas de policarbonato, estructura de soporte metálica, y todos los elementos de fijación que presenten deterioro o pérdida de funcionalidad. El proceso incluye el corte, desprendimiento y retiro controlado de los materiales, garantizando la seguridad del personal y la integridad de las áreas circundantes. Incluye también el trasiego horizontal y vertical (manual o con medios mecánicos según sea necesario), el acopio temporal en obra y el transporte final hasta sitio de disposición autorizado por la entidad competente, cumpliendo con las normativas ambientales y de gestión de residuos vigentes. | M2 | 80,00 | \$ 46.308,0 | \$3.704.640,00 | - | | 80,00 | \$3.704.640 | 0,00 | \$0,0 |

| ITEM | DESCRIPCIÓN | CONTRATADO | | | | ACTA DE MAYORES Y MENORES -VARIACIÓN- | | | | SALDO | |
|---|---|---|---|---|---|---|---|---|---|---|---|
| 10 | Reparación de policarbonato, estructura de soporte y elementos de fijación deteriorados en claraboyas, Incluye la reparación integral de las claraboyas que presenten deterioro en sus componentes, abarcando láminas de policarbonato, estructura de soporte y elementos de fijación. Se deberán reemplazar las partes dañadas por materiales de características técnicas, dimensiones y acabados similares a los existentes, garantizando la uniformidad estética y funcional del sistema.<br>La actividad comprende el retiro controlado de los elementos defectuosos, suministro e instalación de nuevas láminas de policarbonato donde sea necesario, refuerzo o sustitución de la estructura de soporte y reposición de fijaciones, asegurando estanqueidad, resistencia estructural y correcta integración con los sistemas existentes. | M2 | 80,00 | \$ 92.407,0 | \$7.392.560,00 | | - | 80,00 | \$7.392.560 | 0,00 | \$0,0 |

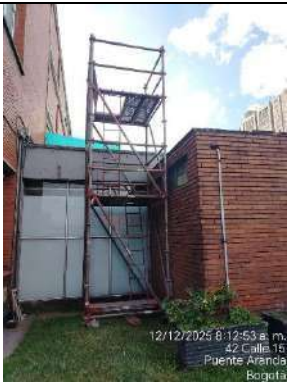
| <p align="center">Ilustración 5-11. Instalación de punto de acceso</p> | <p align="center">Ilustración 5-12. Instalación de campamento</p> |

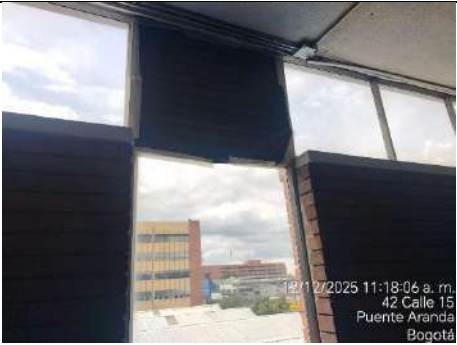
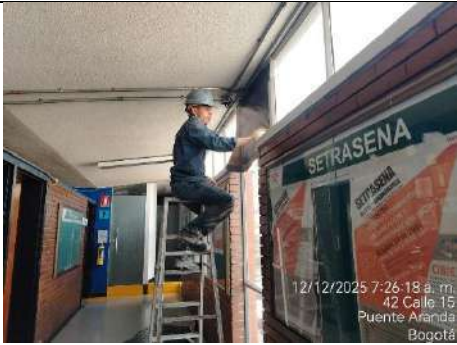
| <p align="center">Ilustración 5-13. Instalación de protecciones en rejillas</p> | <p align="center">Ilustración 5-14. Instalación de protecciones en rejillas</p> |

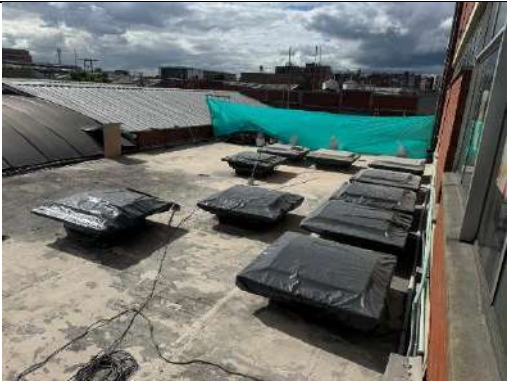
| <p align="center">Ilustración 5-15. Protección de perímetros con polisorb</p> | <p align="center">Ilustración 5-16. Proyección de Claraboyas grandes</p> |

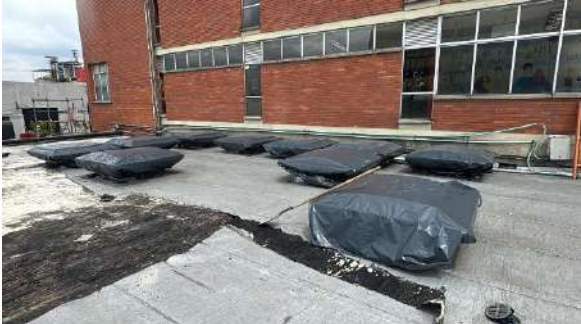
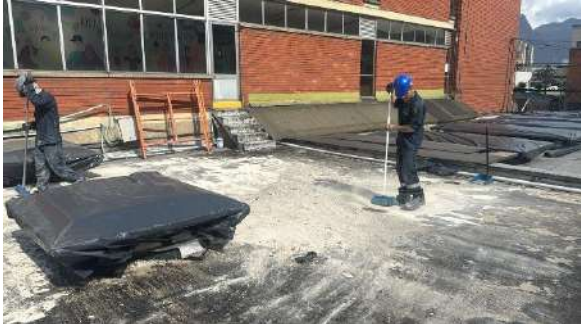
| <p>Ilustración 5-17. Protección de claraboyas pequeñas</p> | <p>Ilustración 5-18. Retiro de manto asfáltico</p> |

| ITEM | DESCRIPCIÓN | CONTRATADO | | | | ACTA DE MAYORES Y MENORES -VARIACIÓN- | | | | SALDO | |
|---|---|---|---|---|---|---|---|---|---|---|---|
| 1 | <b>Retiro de impermeabilización existente (manto):</b> Esta actividad consiste en el retiro total de la impermeabilización manto existente, incluyendo el trasiego del material, hasta su acopio y posterior transporte a un sitio autorizado por la entidad competente para su disposición final. Durante la ejecución de esta actividad, se deberá tener especial cuidado en la protección de todas las tuberías y elementos pertenecientes a las redes hidráulicas y eléctricas instaladas sobre la superficie a intervenir, a fin de evitar daños o afectaciones. | M2 | 720,00 | \$ 17.509,0 | \$12.606.480,00 | - | | 720,00 | \$12.606.480 | 0,00 | \$0,0 |

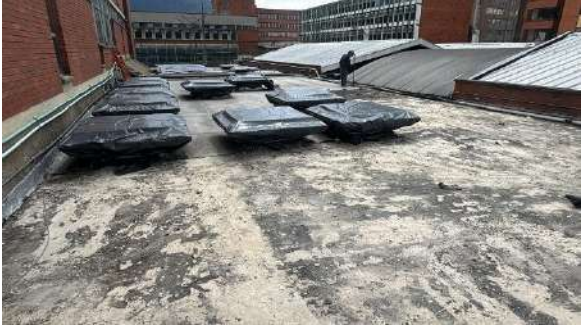
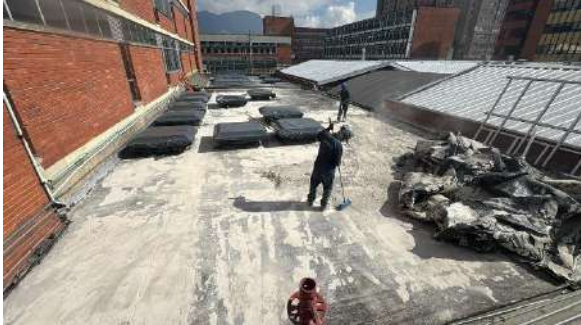
| <p>Ilustración 5-19. Retiro de manto existente Zona 1</p> | <p>Ilustración 5-20. Retiro de manto existente Zona 1</p> |

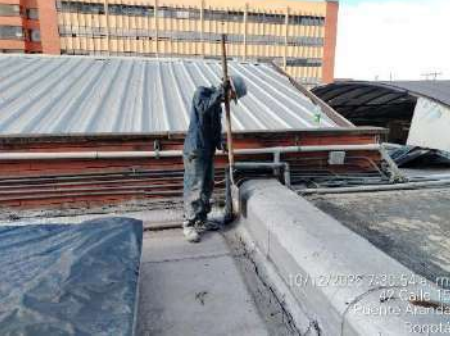
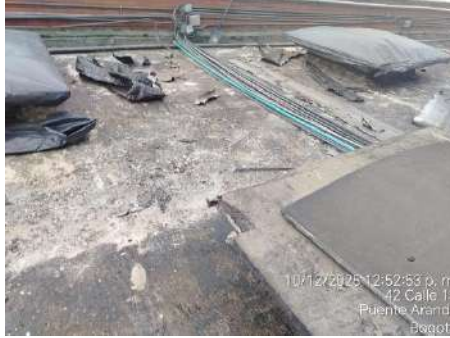
| <p>Ilustración 5-21. Retiro de manto existente Zona 2</p> | <p>Ilustración 5-22. Retiro de manto existente Zona 2</p> |

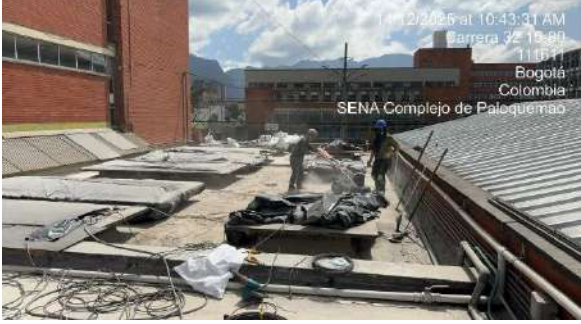
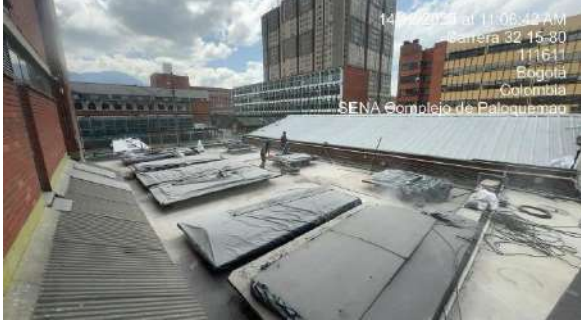
| <p>Ilustración 5-23. Destroncado de superficie zona 1</p> | <p>Ilustración 5-24. Destroncado de superficie zona 1</p> |

| ITEM | DESCRIPCIÓN | CONTRATADO | | | | ACTA DE MAYORES Y MENORES -VARIACIÓN- | | | | SALDO | |
|---|---|---|---|---|---|---|---|---|---|---|---|
| 5 | Preparación de toda la superficie por medios mecánicos (destroncado con disco diamantado) para garantizar una limpieza del sustrato y una adecuada adherencia del producto final membrana de poliurea, incluye toda el área existente en manto, área sobre cuarto mantenimiento, todas las alfajías en concreto perimetrales de las claraboyas y todas las alfajías sobre muros en ladrillo, se deberá tener especial cuidado en la protección de todas las tuberías y elementos pertenecientes a las redes hidráulicas y eléctricas instaladas sobre la superficie a intervenir, a fin de evitar daños o afectaciones. | M2 | 720,00 | \$ 17.509,0 | \$12.606.480,00 | - | | 720,00 | \$12.606.480 | 0,00 | \$0,0 |

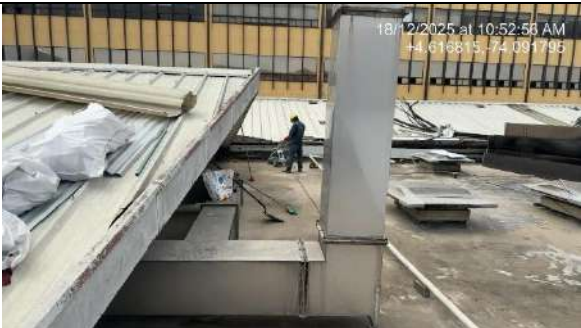
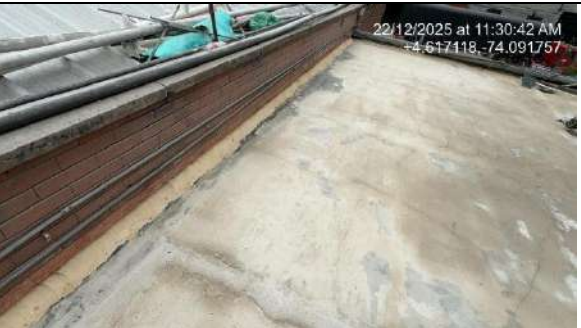
| <p align="center">Ilustración 5-25. Destroncado de superficie zona 2</p> | <p align="center">Ilustración 5-26. Superficie destroncada y lavada</p> |

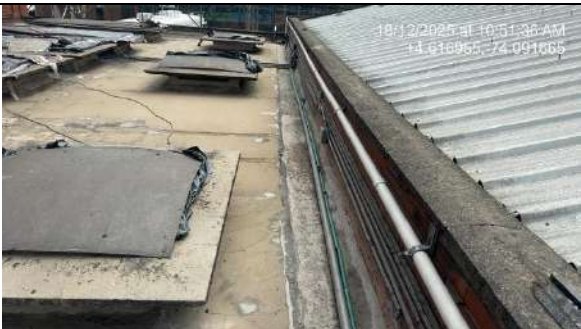
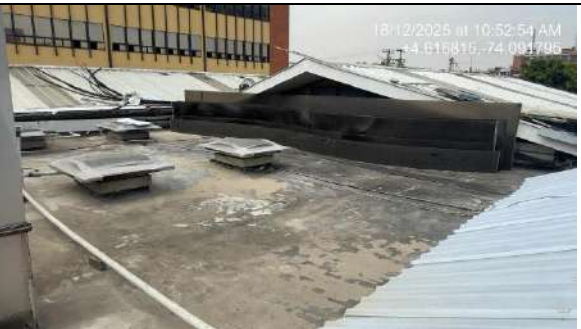
| <p align="center">Ilustración 5-27. Superficie destroncada y lavada</p> | <p align="center">Ilustración 5-28. Lavadao de superficie</p> |

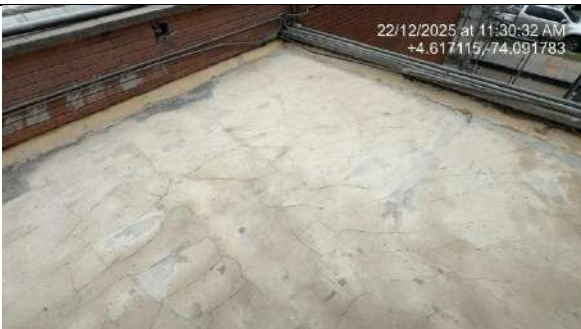
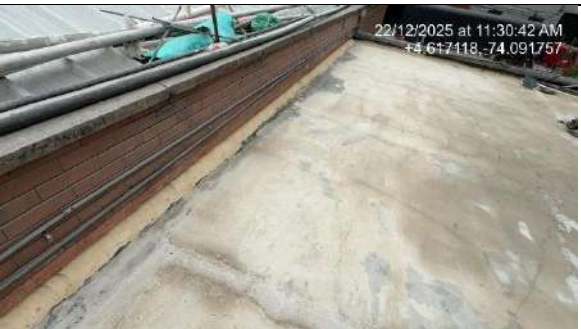
| <p align="center">Ilustración 5-29. Pulido de media caña</p> | <p align="center">Ilustración 5-30. Pulido de media</p> |

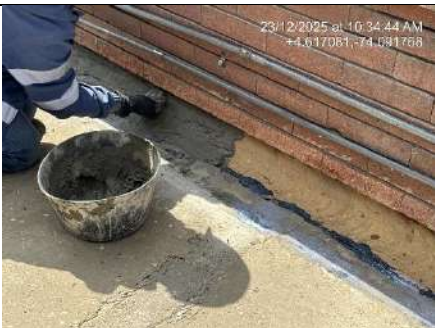
| <p align="center">Ilustración 5-31. Detalle mortero de alta resitencia</p> | <p align="center">Ilustración 5-32. Aplicación de mortero de alta resitencia</p> |

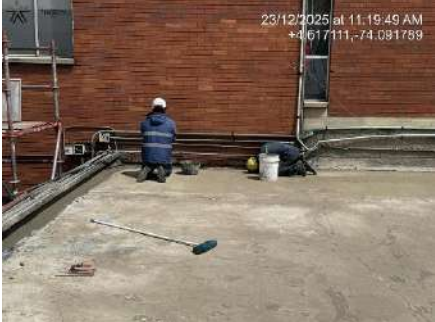
| <p align="center">Ilustración 5-33. Aplicación de eucolatex para mortero</p> | <p align="center">Ilustración 5-34. Aplicación de mortero en media cañas</p> |

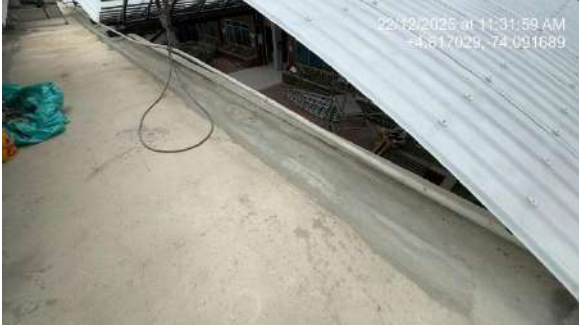
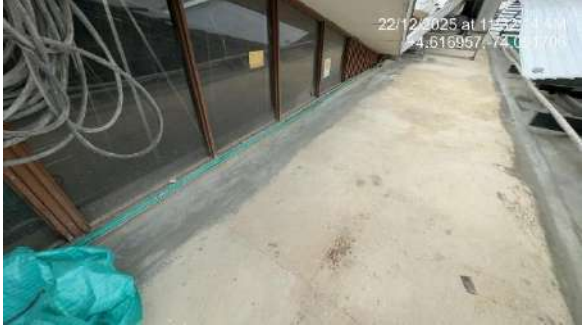
| <p align="center">Ilustración 5-35. Mortero instalado en media cañas</p> | <p align="center">Ilustración 5-36. Mortero instalado en media cañas</p> |

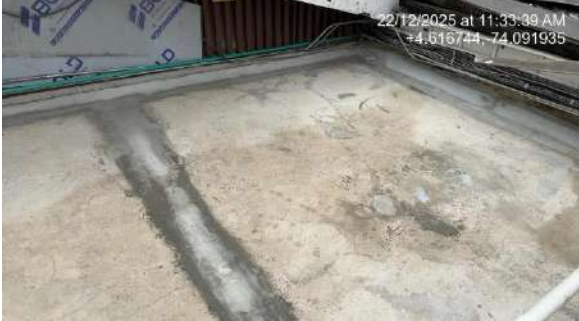
| <p align="center">Ilustración 5-37. Detalle de mortero en placa de fondo</p> | <p align="center">Ilustración 5-38. Alistamiento de mortero de alta resistencia</p> |

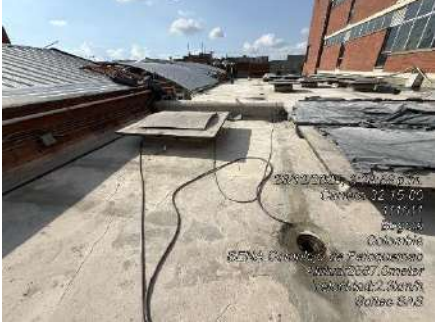
| <p align="center">Ilustración 5-39. Detalle mortero media caña</p> | <p align="center">Ilustración 5-40. Tratamiento inicial de sifones (pulido)</p> |

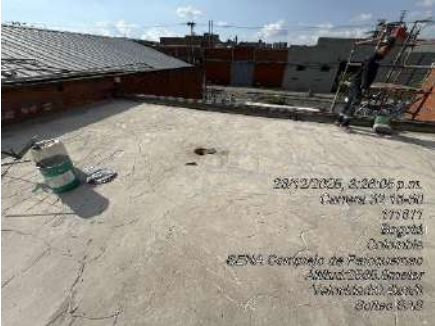
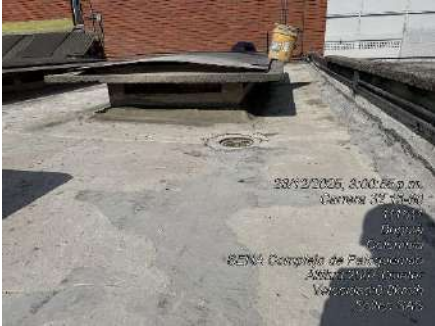
| Ilustración 5-41. Tratamiento de sifones y desagües | Ilustración 5-42. Pulido de sifones |

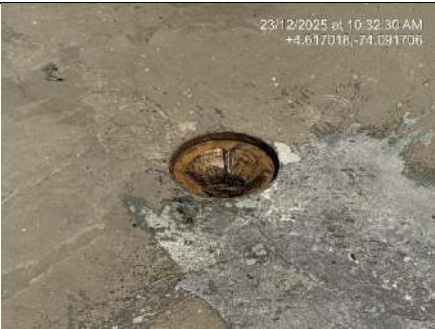
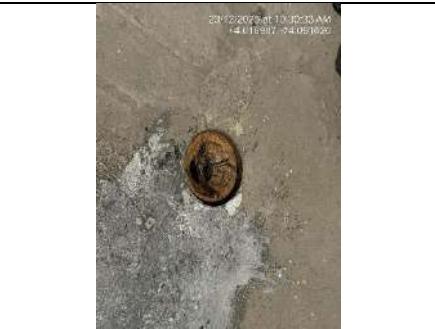
| Ilustración 5-45. Detalle de sifón tratado | Ilustración 5-46. Detalle de sifón tratado |

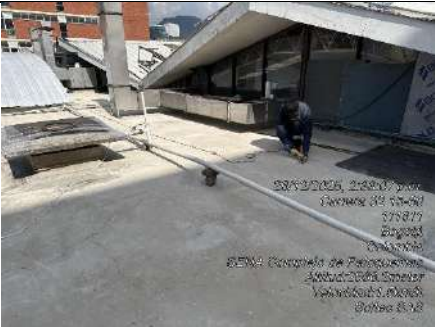
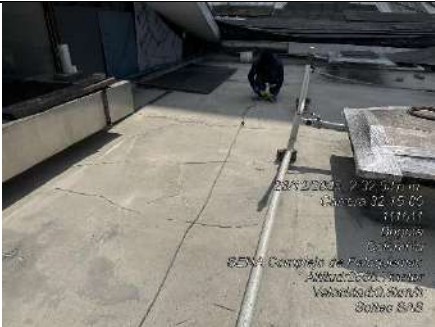
| Ilustración 5-47. Tratamiento mecánico de fisuras (apertura) | Ilustración 5-48. Tratamiento mecánico de fisuras (apertura) |

| ITEM | DESCRIPCIÓN | CONTRATADO | | | | ACTA DE MAYORES Y MENORES -VARIACIÓN- | | | | SALDO | |
|---|---|---|---|---|---|---|---|---|---|---|---|
| 3 | Reparación de la superficie haciendo un regateo y aplicación de sellador elástico de poliuretano a las dilataciones a lo largo de las mismas, en donde se presenten fisuras, incluye toda el área existente en manto, área sobre cuarto mantenimiento, todas las alfajías en concreto perimetrales de las claraboyas y todas alfajías sobre muros en ladrillo, se deberá tener especial cuidado en la protección de todas las tuberías y elementos pertenecientes a las redes hidráulicas y eléctricas instaladas sobre la superficie a intervenir, a fin de evitar daños o afectaciones. | ML | 300,00 | \$ 14.591,0 | \$4.377.300,00 | - | | 300,0 | \$4.377.300 | 0,00 | \$0,0 |

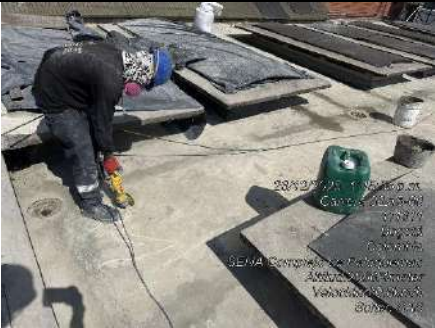
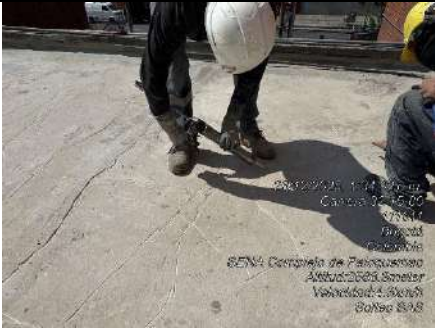
| <p align="center">Ilustración 5-49. Tratamiento mecánico de fisuras (apertura)</p> | <p align="center">Ilustración 5-50. Sello de fisuras con poliuretano</p> |

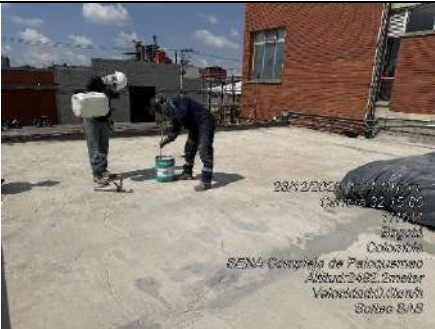
| <p align="center">Ilustración 5-51. Aplicación de poliuretano</p> | <p align="center">Ilustración 5-52. Detalle de poliuretano aplicado</p> |

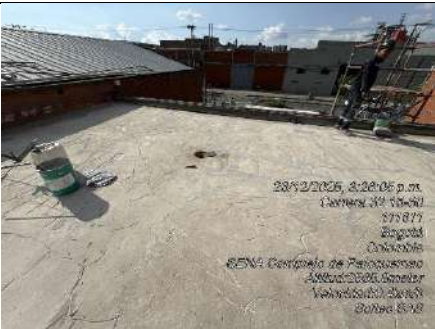
| <p align="center">Ilustración 5-53. General de tratamiento de fisuras</p> | <p align="center">Ilustración 5-54. General de tratamiento de fisuras</p> |

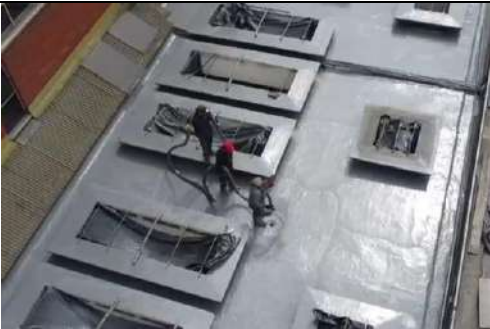
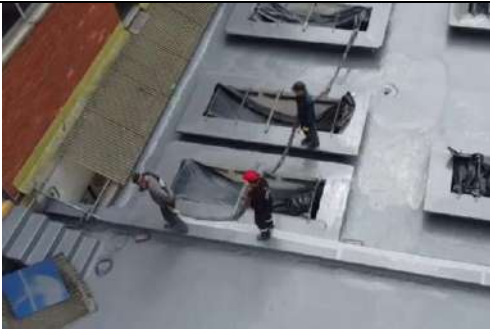
| <p align="center">Ilustración 5-59. Aplicación de poliurea en caliente</p> | <p align="center">Ilustración 5-60. Aplicación de poliurea en caliente</p> |

| ITEM | DESCRIPCIÓN | CONTRATADO | | | | ACTA DE MAYORES Y MENORES -VARIACIÓN- | | | | SALDO | |
|---|---|---|---|---|---|---|---|---|---|---|---|
| 6 | Suministro, aplicación y puesta en servicio de membrana de poliurea pura de 2 componentes, aplicada con equipo de aspersión en caliente, con alta resistencia química y mecánica; espesor 2 milímetros, incluye imprimación de la superficie con imprimante epóxico de 2 componentes con riego de arena de cuarzo, se deberá tener especial cuidado en la protección de todas las tuberías y elementos pertenecientes a las redes hidráulicas y eléctricas instaladas sobre la superficie a intervenir, a fin de evitar daños o afectaciones; además se debe garantizar la impermeabilización debajo de estas tuberías, incluye toda el área existente en manto, área sobre cuarto mantenimiento todas las alfajías en concreto perimetrales de las claraboyas y todas las alfajías sobre muros en ladrillo. | M2 | 720,00 | \$ 116.195,0 | \$83.660.400,00 | - | | 720,00 | \$83.660.400 | 0,00 | \$0,0 |

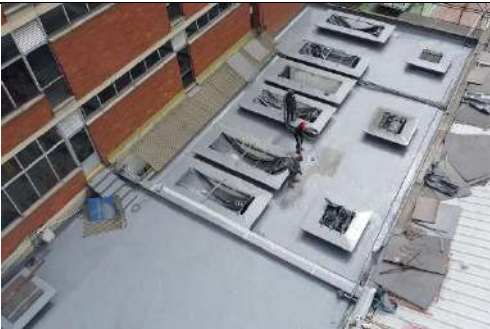
| <p align="center">Ilustración 5-61. Panorámica general de aplicación de poliurea</p> | <p align="center">Ilustración 5-62. Panorámica general de aplicación de poliurea</p> |

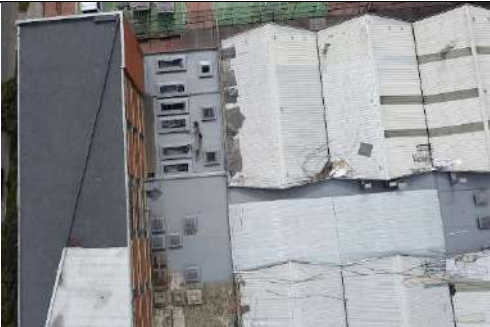
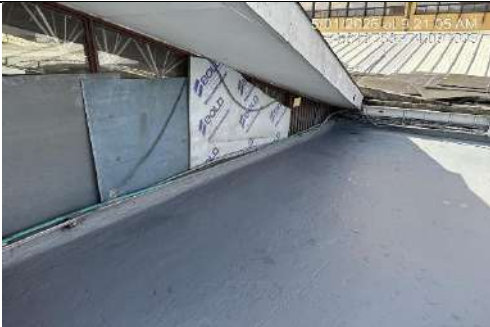
| <p align="center">Ilustración 5-63. Panorámica general de aplicación de poliurea</p> | <p align="center">Ilustración 5-64. Detalle de poliurea en placa</p> |

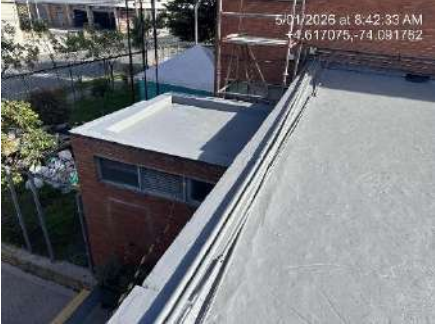
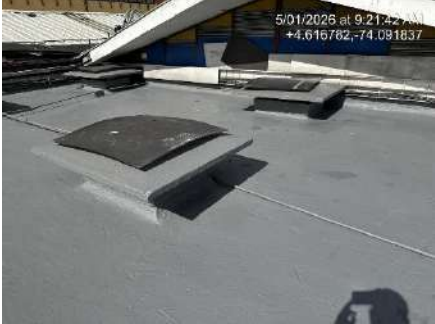
| <p align="center">Ilustración 5-65. Detalle de poliurea en cuarto mantenimiento</p> | <p align="center">Ilustración 5-66. Detalle de poliurea en claraboyas</p> |

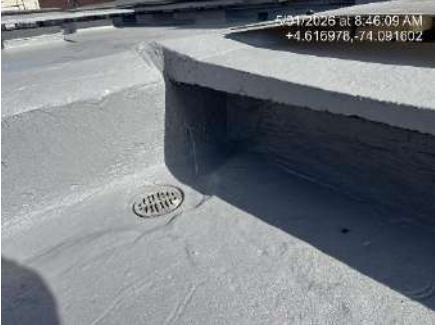
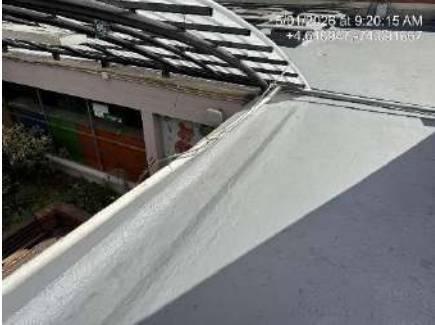
| <p align="center">Ilustración 5-67. Detalle de poliurea en sifones</p> | <p align="center">Ilustración 5-68. Detalle de poliurea en sifones</p> |

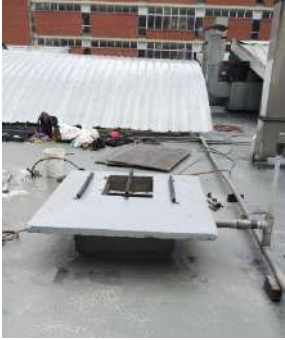
| <p align="center">Ilustración 5-69. Mantenimiento de estructura de claraboyas</p> | <p align="center">Ilustración 5-70. Mantenimiento de policarbonatos</p> |

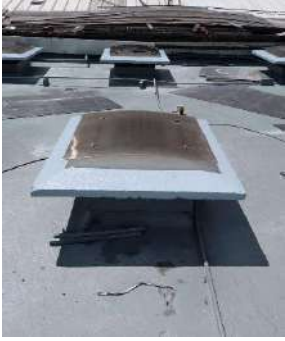
| <p align="center">Ilustración 5-71. Detalle de policarbonato instalado</p> | <p align="center">Ilustración 5-72. Detalle de policarbonato instalado</p> |

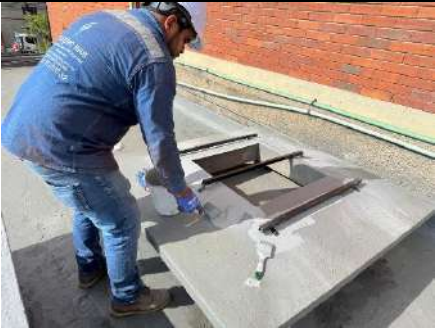
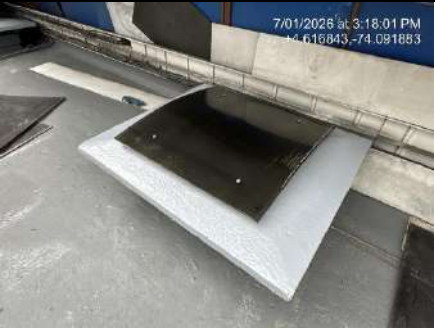
| <p align="center">Ilustración 5-73. Aplicación de Top Coat Protector UV</p> | <p align="center">Ilustración 5-74. Aplicación de Top Coat Protector UV</p> |

| ITEM | DESCRIPCIÓN | CONTRATADO | | | | ACTA DE MAYORES Y MENORES -VARIACIÓN- | | | | SALDO | |
|---|---|---|---|---|---|---|---|---|---|---|---|
| 7 | Suministro, aplicación y puesta en servicio de Recubrimiento protector de poliuretano alifático bi-componente flexible, capa superior de acabado brillante de dos componentes, de poliureta-no-poliaspártico alifático; con el fin de proporcionar resistencia a los rayos UV y prolongar la vida útil de la impermeabilización. Se deberá tener especial cuidado en la protección de todas las tuberías y elementos pertenecientes a las redes hidráulicas y eléctricas instaladas sobre la superficie a intervenir, a fin de evitar daños o afectaciones; además se debe garantizar la impermeabilización debajo de estas tuberías, incluye toda el área existente en manto, área sobre cuarto mantenimiento y todas las alfajías en concreto perimetrales de las claraboyas y todas las alfajías sobre muros en ladrillo. | M2 | 720,00 | \$ 56.431,0 | \$40.630.320,00 | - | | 720,00 | \$40.630.320 | 0,00 | \$0,0 |

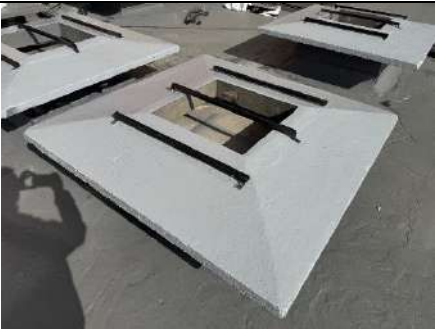
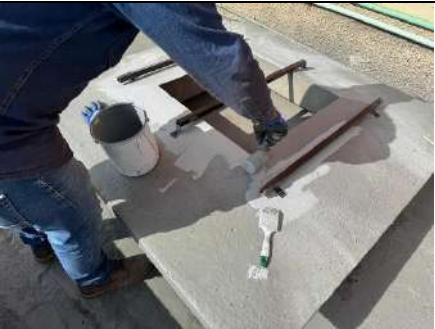
| <p align="center">Ilustración 5-75. Aplicación de Top Coat Protector UV</p> | <p align="center">Ilustración 5-76. Aplicación de Top Coat Protector UV</p> |

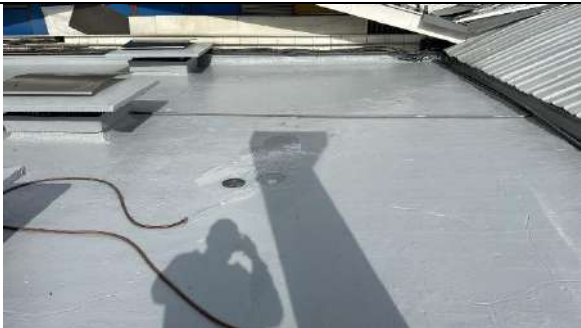
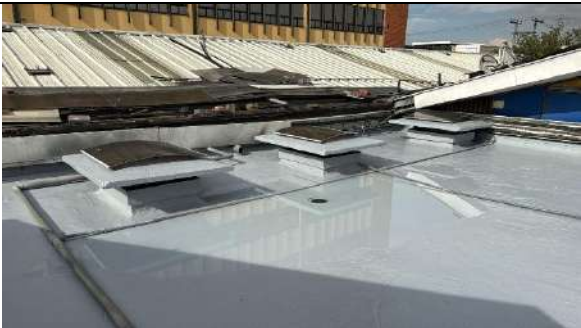
| <p align="center">Ilustración 5-81. Desarrollo de Pruebas de estanqueidad Z2</p> | <p align="center">Ilustración 5-82. Desarrollo de Pruebas de estanqueidad Z2</p> |

| ITEM | DESCRIPCIÓN | CONTRATADO | | | | ACTA DE MAYORES Y MENORES -VARIACIÓN- | | | | SALDO | |
|---|---|---|---|---|---|---|---|---|---|---|---|
| 12 | Prueba de Estanqueidad al Sistema de Impermeabilización Una vez concluidos los trabajos de impermeabilización, se llevará a cabo una prueba de estanqueidad sobre la totalidad de la superficie intervenida. El objetivo de esta prueba es verificar que el sistema de impermeabilización instalado no presenta filtraciones ni permite el paso de agua. En el evento en que como resultado de la prueba inicial se evidencien fallas en la impermeabilización se realizara nuevamente la prueba una vez corregida las fallas tantas veces sea necesario hasta que se verifique que la impermeabilización haya quedado bien realizada. | UNIDAD | 1,00 | \$ 487.517,0 | \$487.517,00 | | - | 1,00 | \$487.517 | 0,00 | \$0,0 |

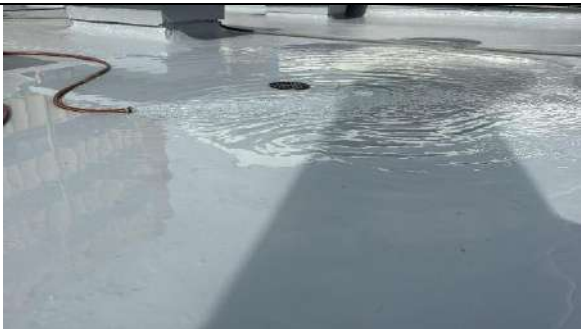
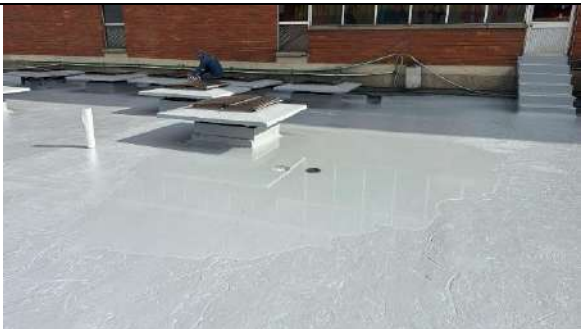
| <p align="center">Ilustración 5-83. Desarrollo de Pruebas de estanqueidad Z3</p> | <p align="center">Ilustración 5-84. Desarrollo de Pruebas de estanqueidad Z3</p> |
