Asunto: Informe Recibo de Supervisión y Estado del Predio Contrato No. 923/2026

## Anexo Fotográfico

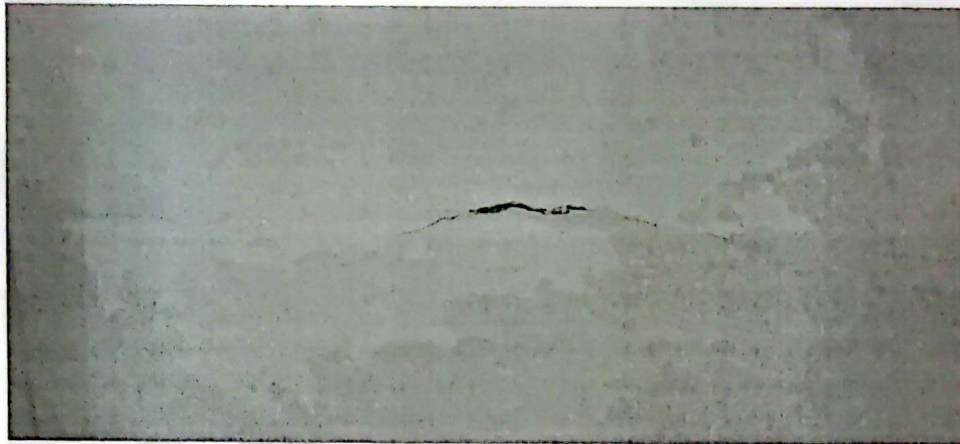
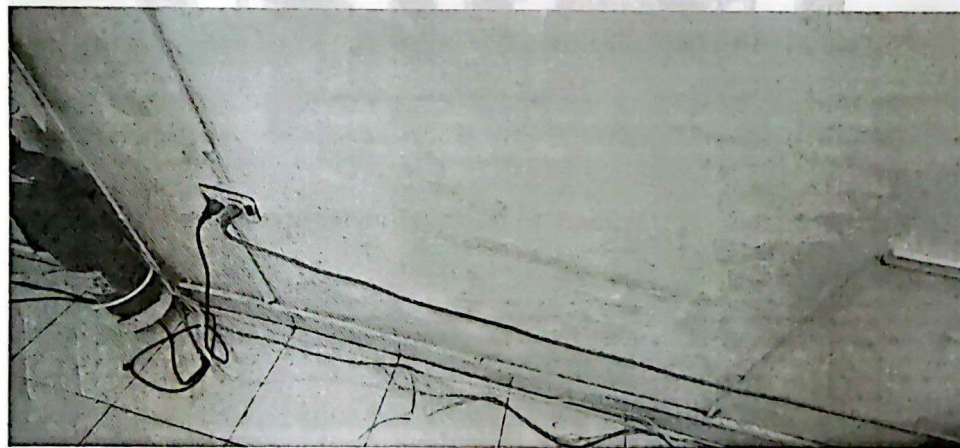
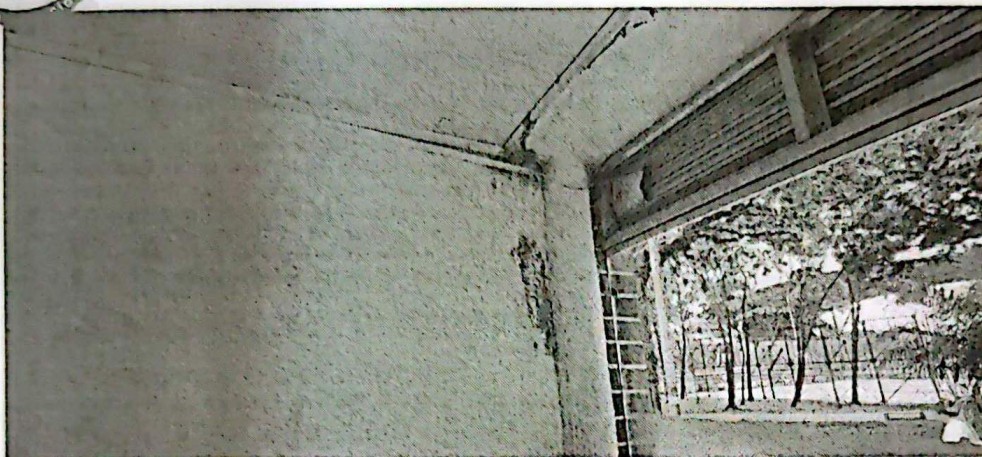
### Paredes en mal estado, Agrietadas y con Humedades

En cuanto a las instalaciones del inmueble objeto del contrato, se recomienda que sean evaluadas por un profesional especializado en estructuras debido al evidente deterioro que se observa en sus muros y las múltiples humedades visibles en los mismos.

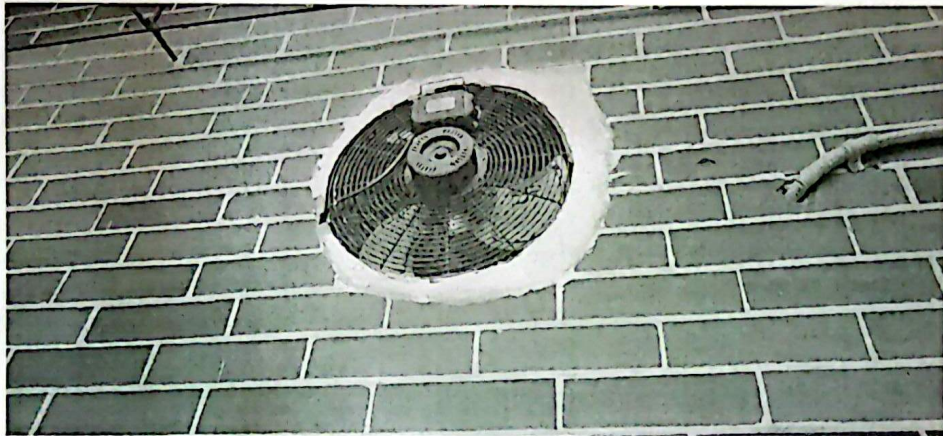
**Extractor dañado**

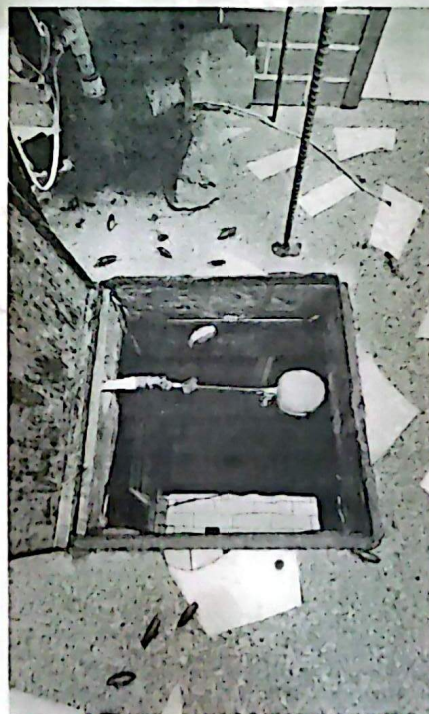
En cuanto a las instalaciones hidrosanitarias, los baños presentan taponamiento de sus aparatos sanitarios y por ende los sus sifones expiden u hedor a cañería continuamente, problema que se empeora debido a que el predio cuenta con tanques elevados, pero no tiene una conexión apropiada de la tubería para surtir de agua constante a los baños, problema que no tiene nada que ver con funcionamiento del acueducto de Villavicencio, puesto que estos tanques deberían garantizar el servicio por lo menos mientras estén abastecidos, cosa que no hacen, aclarando que aunque el predio cuenta con un **Tanque subterráneo** de donde se debe extraer agua en baldes para funcionamiento de los retretes, dicho tanque presenta infestación por diferente tipo de insectos debido a que no se le ha realizado **ningún tipo de mantenimiento hace por los menos 36 meses (3 años)** y tampoco cuenta con una tapa adecuada ni con una motobomba que permita hacer uso del agua del mismo.

**Tanque Subterraneo Infestado de Insectos, tapa en mal estado, sin mantenimiento y con motobomba dañada.**
