# INFORME DE ACCIDENTALIDAD MES DE MAYO DE 2025

ADMINISTRACIÓN VIAL  
GRUPO 02

**INFORME DE ACCIDENTALIDAD EN LAS VÍAS A CARGO DE LA DIRECCIÓN  
TERRITORIAL MAGDALENA  
PERIODO: DEL 1 AL 31 DE MAYO DE 2025**

**ADMINISTRACIÓN VIAL  
GRUPO 2, LOTE 2  
DIRECCIÓN TERRITORIAL MAGDALENA  
CONSORCIO ADMINISTRADORES JAA 2024  
CONTRATO No. 1986 DE 2024**

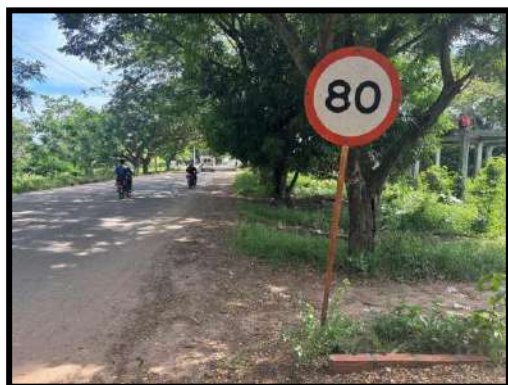
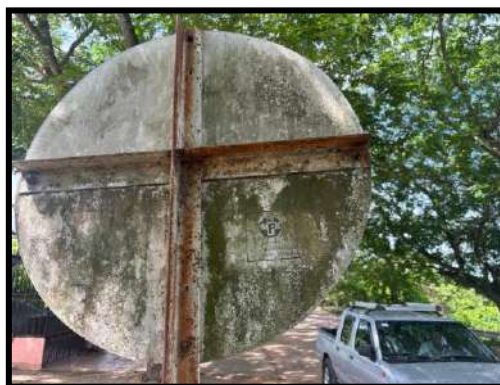
- VELOCIDAD MÁXIMA PERMITIDA SR30 “80 Km/h”, ubicada en el PR2+0350 lado derecho de la vía, no presenta fecha de instalación, pero la señal fue instalada mucho antes que ocurriera el accidente.

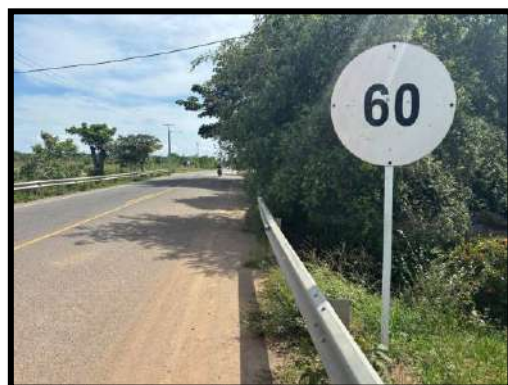
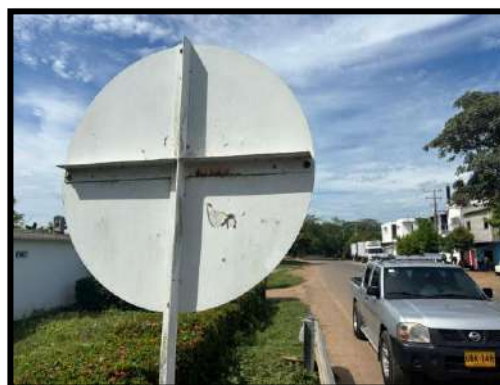
- VELOCIDAD MÁXIMA PERMITIDA SR30 “60 Km/h”, ubicada en el PR2+0640 lado derecho de la vía, no presenta fecha de instalación, pero la señal fue instalada mucho antes que ocurriera el accidente.

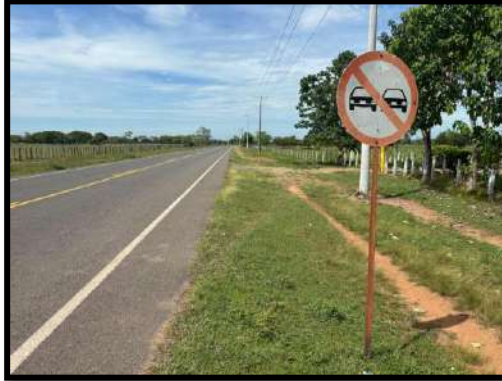
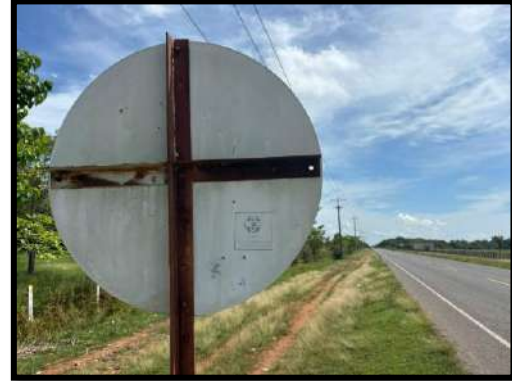
- NO ADELANTAR SR26, ubicada en el PR4+0230 lado izquierdo de la vía, no presenta fecha de instalación, pero la señal fue instalada mucho antes que ocurriera el accidente.

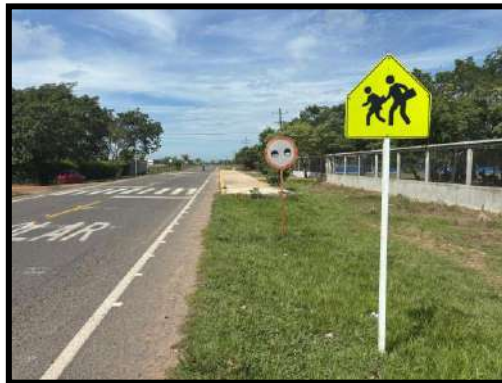
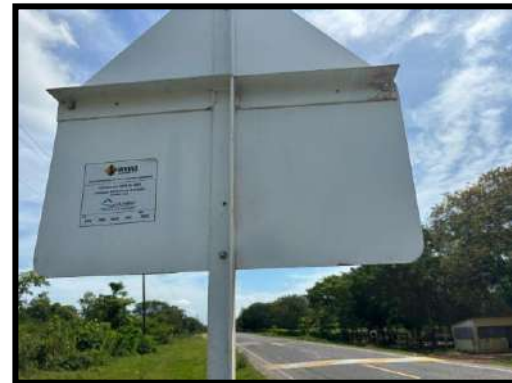
- ZONA ESCOLAR SP47, ubicada en el PR4+0900 lado izquierdo de la vía, con fecha de instalación febrero de 2025, con el contratista Proyectos de Ingeniería Cumbre, mediante el contrato No. 4404 de 2024.

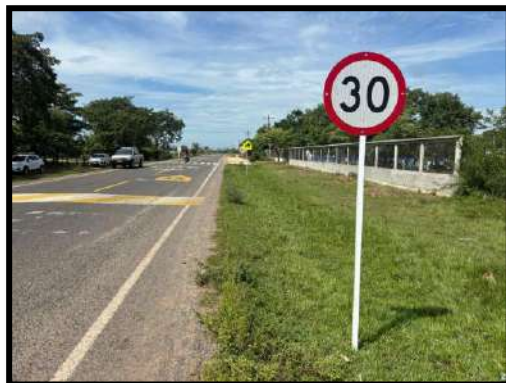
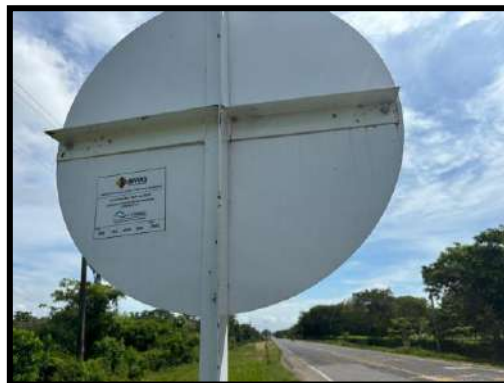
- VELOCIDAD MÁXIMA PERMITIDA SR30 "30 Km/h", ubicada en el PR4+0927 lado izquierdo de la vía, con fecha de instalación febrero de 2025, con el contratista Proyectos de Ingeniería Cumbre, mediante el contrato No. 4404 de 2024.

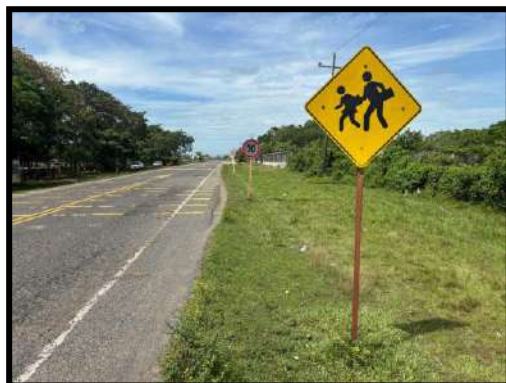
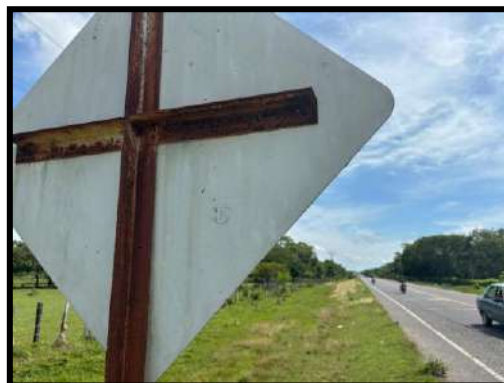
- ZONA ESCOLAR SP47, ubicada en el PR4+0940 lado izquierdo de la vía, no presenta fecha de instalación, pero la señal fue instalada mucho antes que ocurriera el accidente.

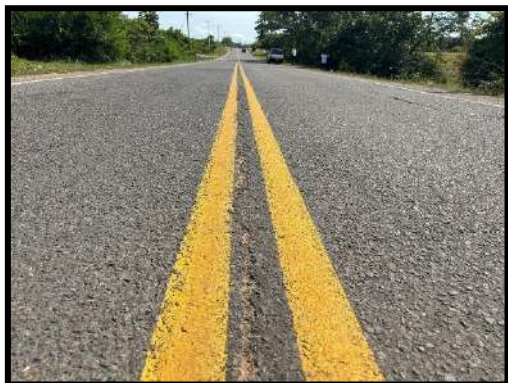
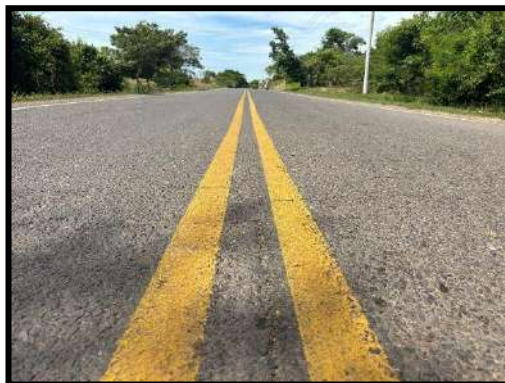
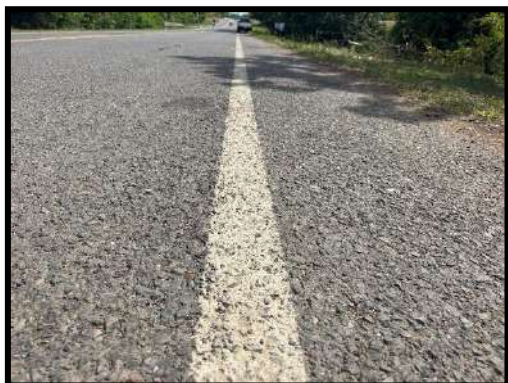
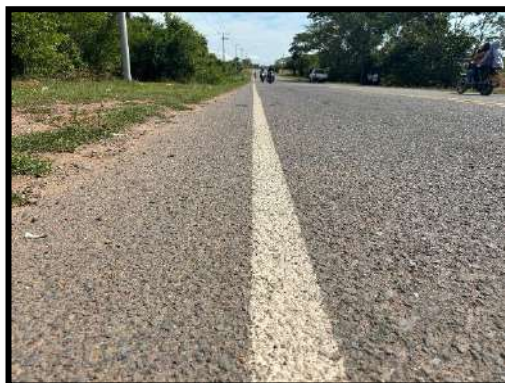
### 1.3. Demarcación Horizontal y su registro fotográfico:

El sector del accidente cuenta con demarcación horizontal en buen estado en toda su longitud, en el eje de la calzada con líneas continuas en prohibido adelantar en ambos sentidos, líneas en los bordes de pavimento de color blanco, según se observa a continuación:

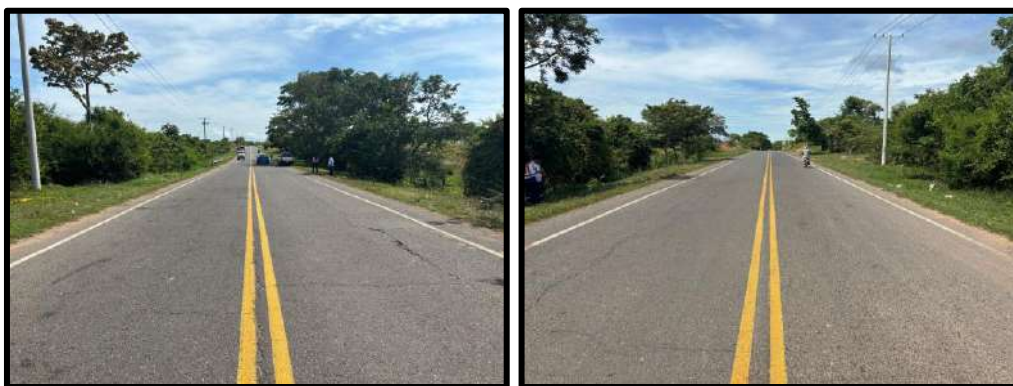
El sector presenta una zona de carretera totalmente despejada que no afecta la transitabilidad de los vehículos. La superficie de rodadura se encuentra en buen estado.

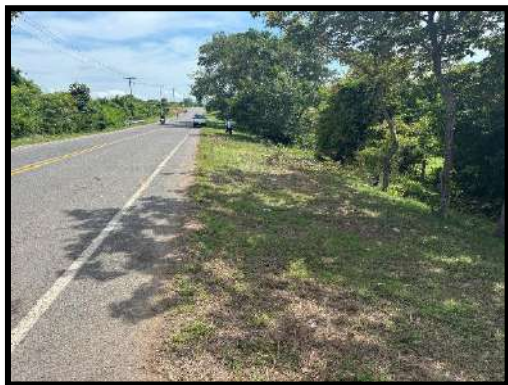
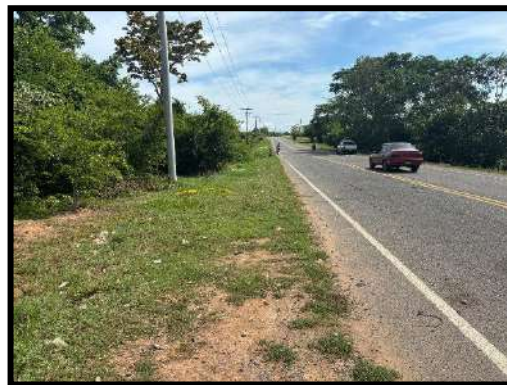
En el sector en donde ocurrió el accidente se observa espacio en ambos lados de la vía, con bermas y con sitios empedrados con un ancho suficiente para que los vehículos puedan transitar con mayor seguridad sobre la calzada.

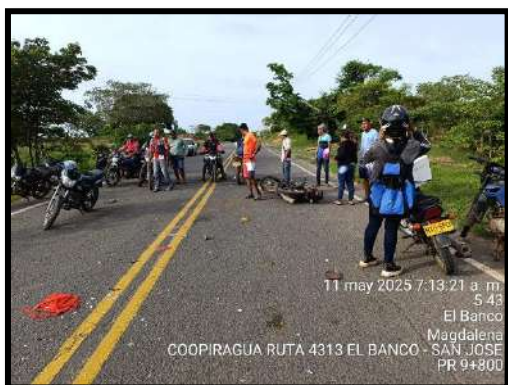
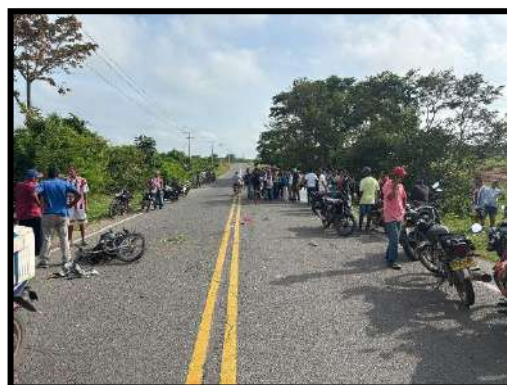
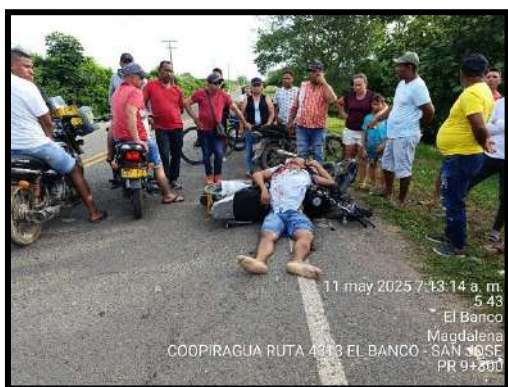
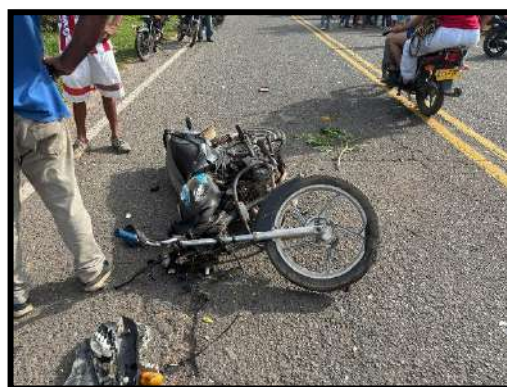
La Administración Vial hizo presencia en el sitio en las horas de la mañana del mismo día en que ocurrió el accidente observando el punto exacto en el que pasó el incidente y logró tomar el siguiente registro fotográfico:

Según los datos del siniestro, se evidencian daños materiales, un muerto y dos heridos graves. No se registran causas atribuibles al estado del pavimento. Por las características del evento y de la vía, se presume que el hecho que generó el “Choque” fue por las causas codificadas con el No. 114: “EMBRIAGUEZ APARENTE” y No. 157: Otra “INVASIÓN DE CARRIL CONTRARIO” enteramente relacionadas con la responsabilidad del conductor de la motocicleta No. 1 y en ningún caso con las características o estado de la vía.

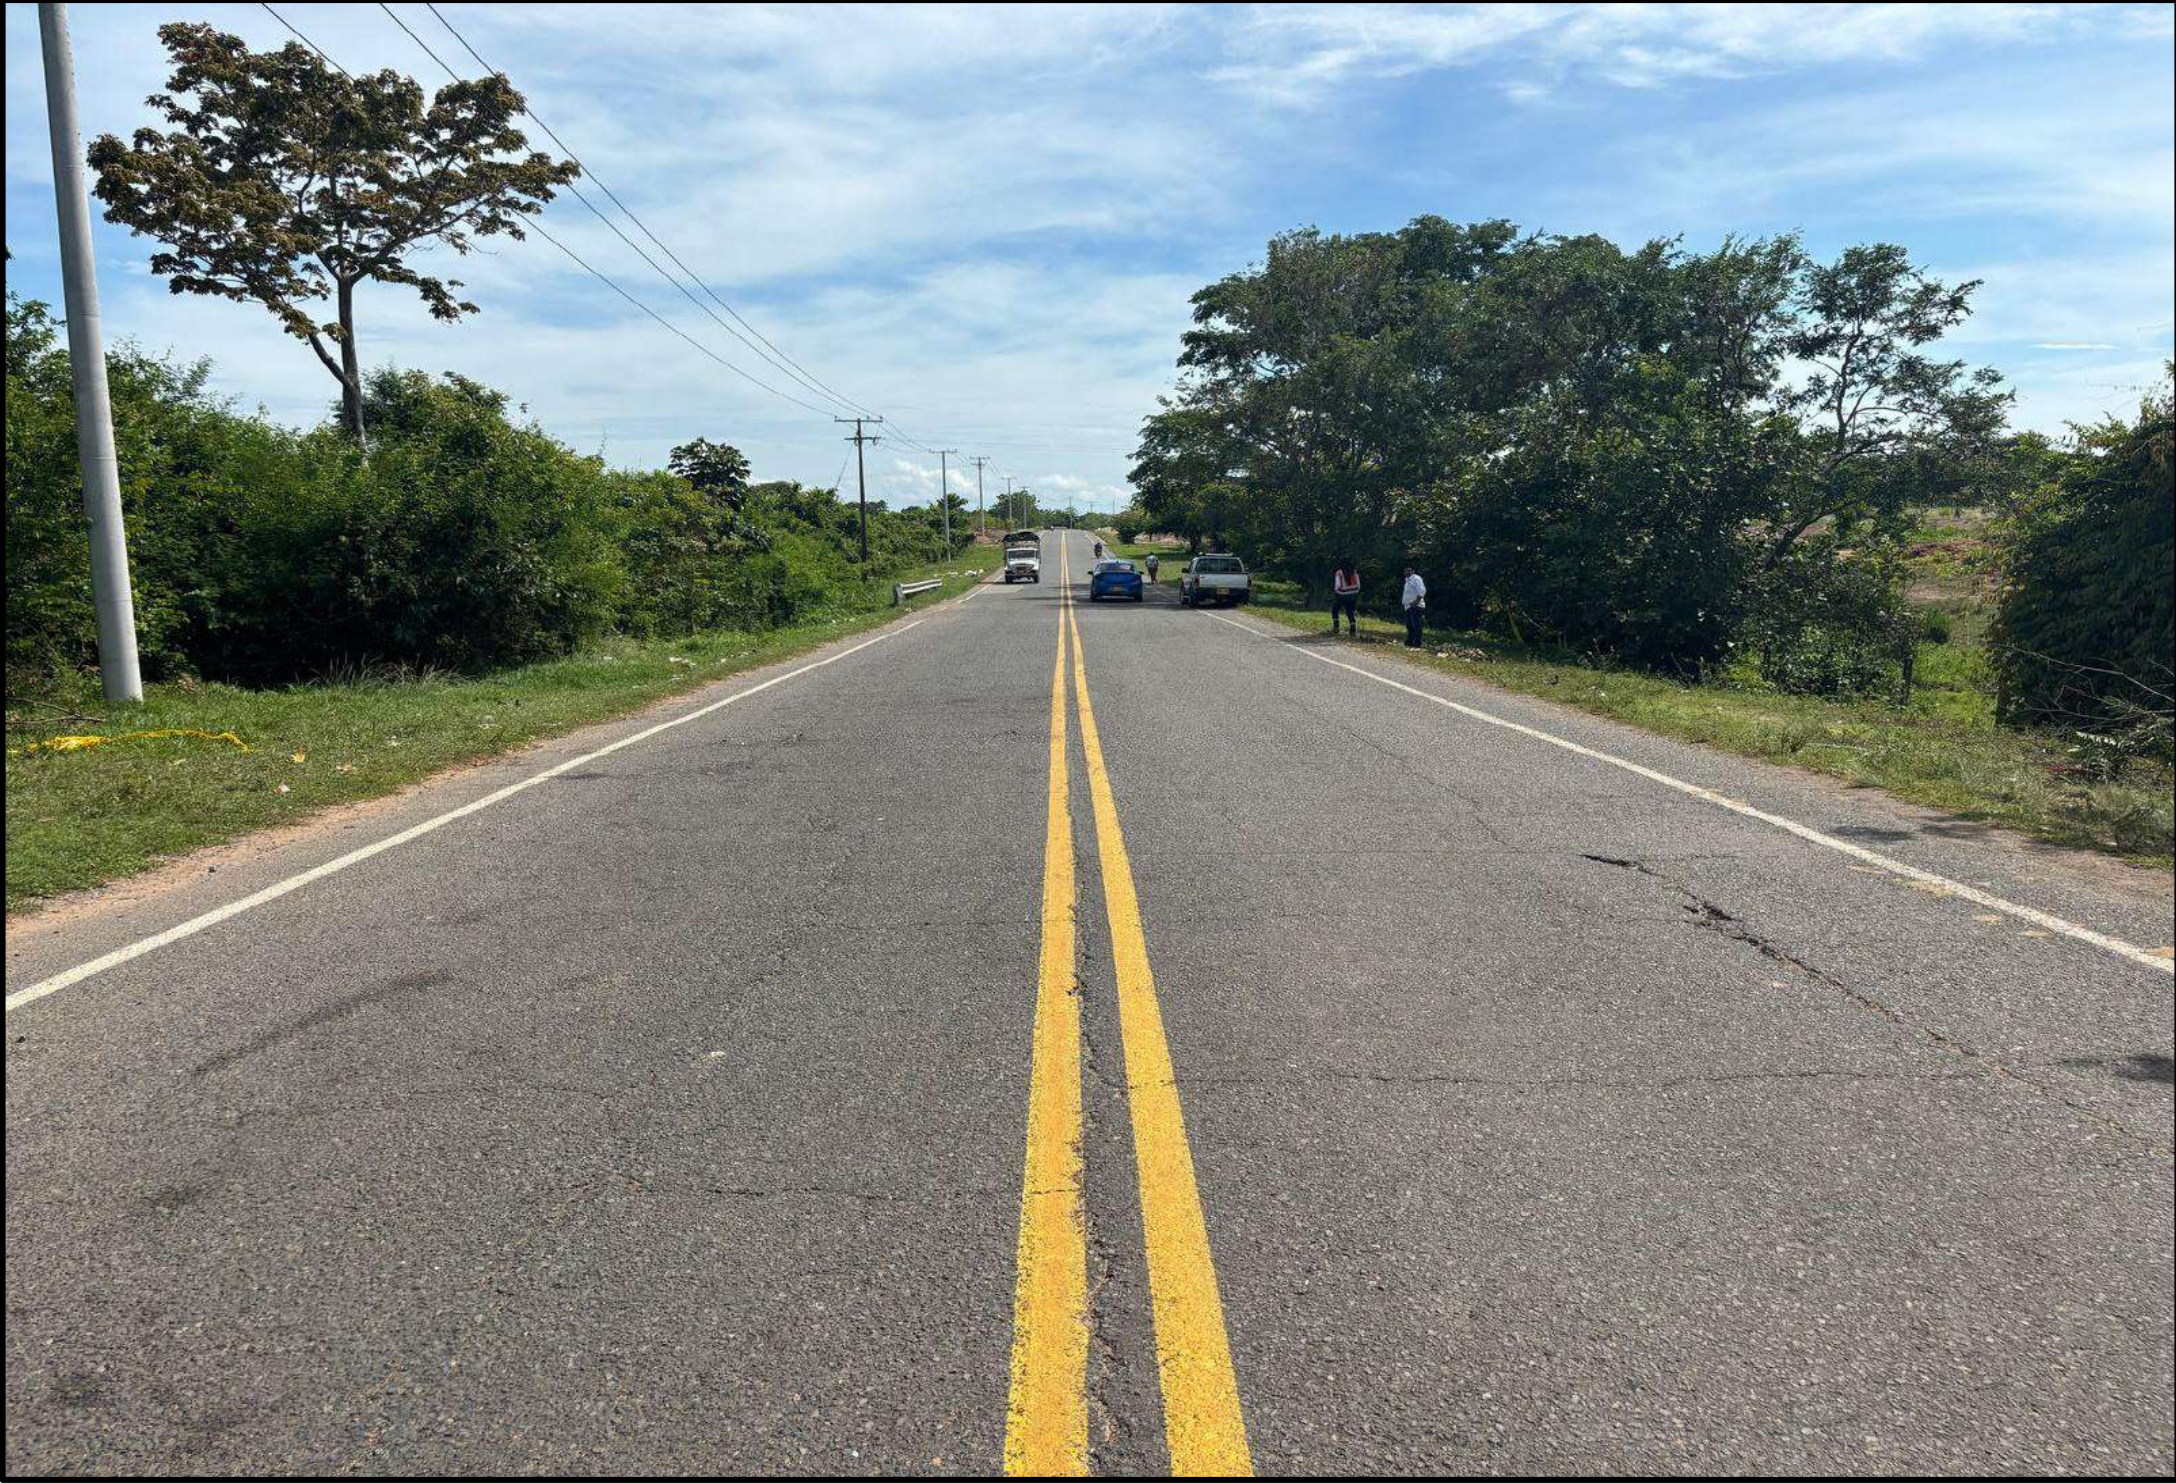
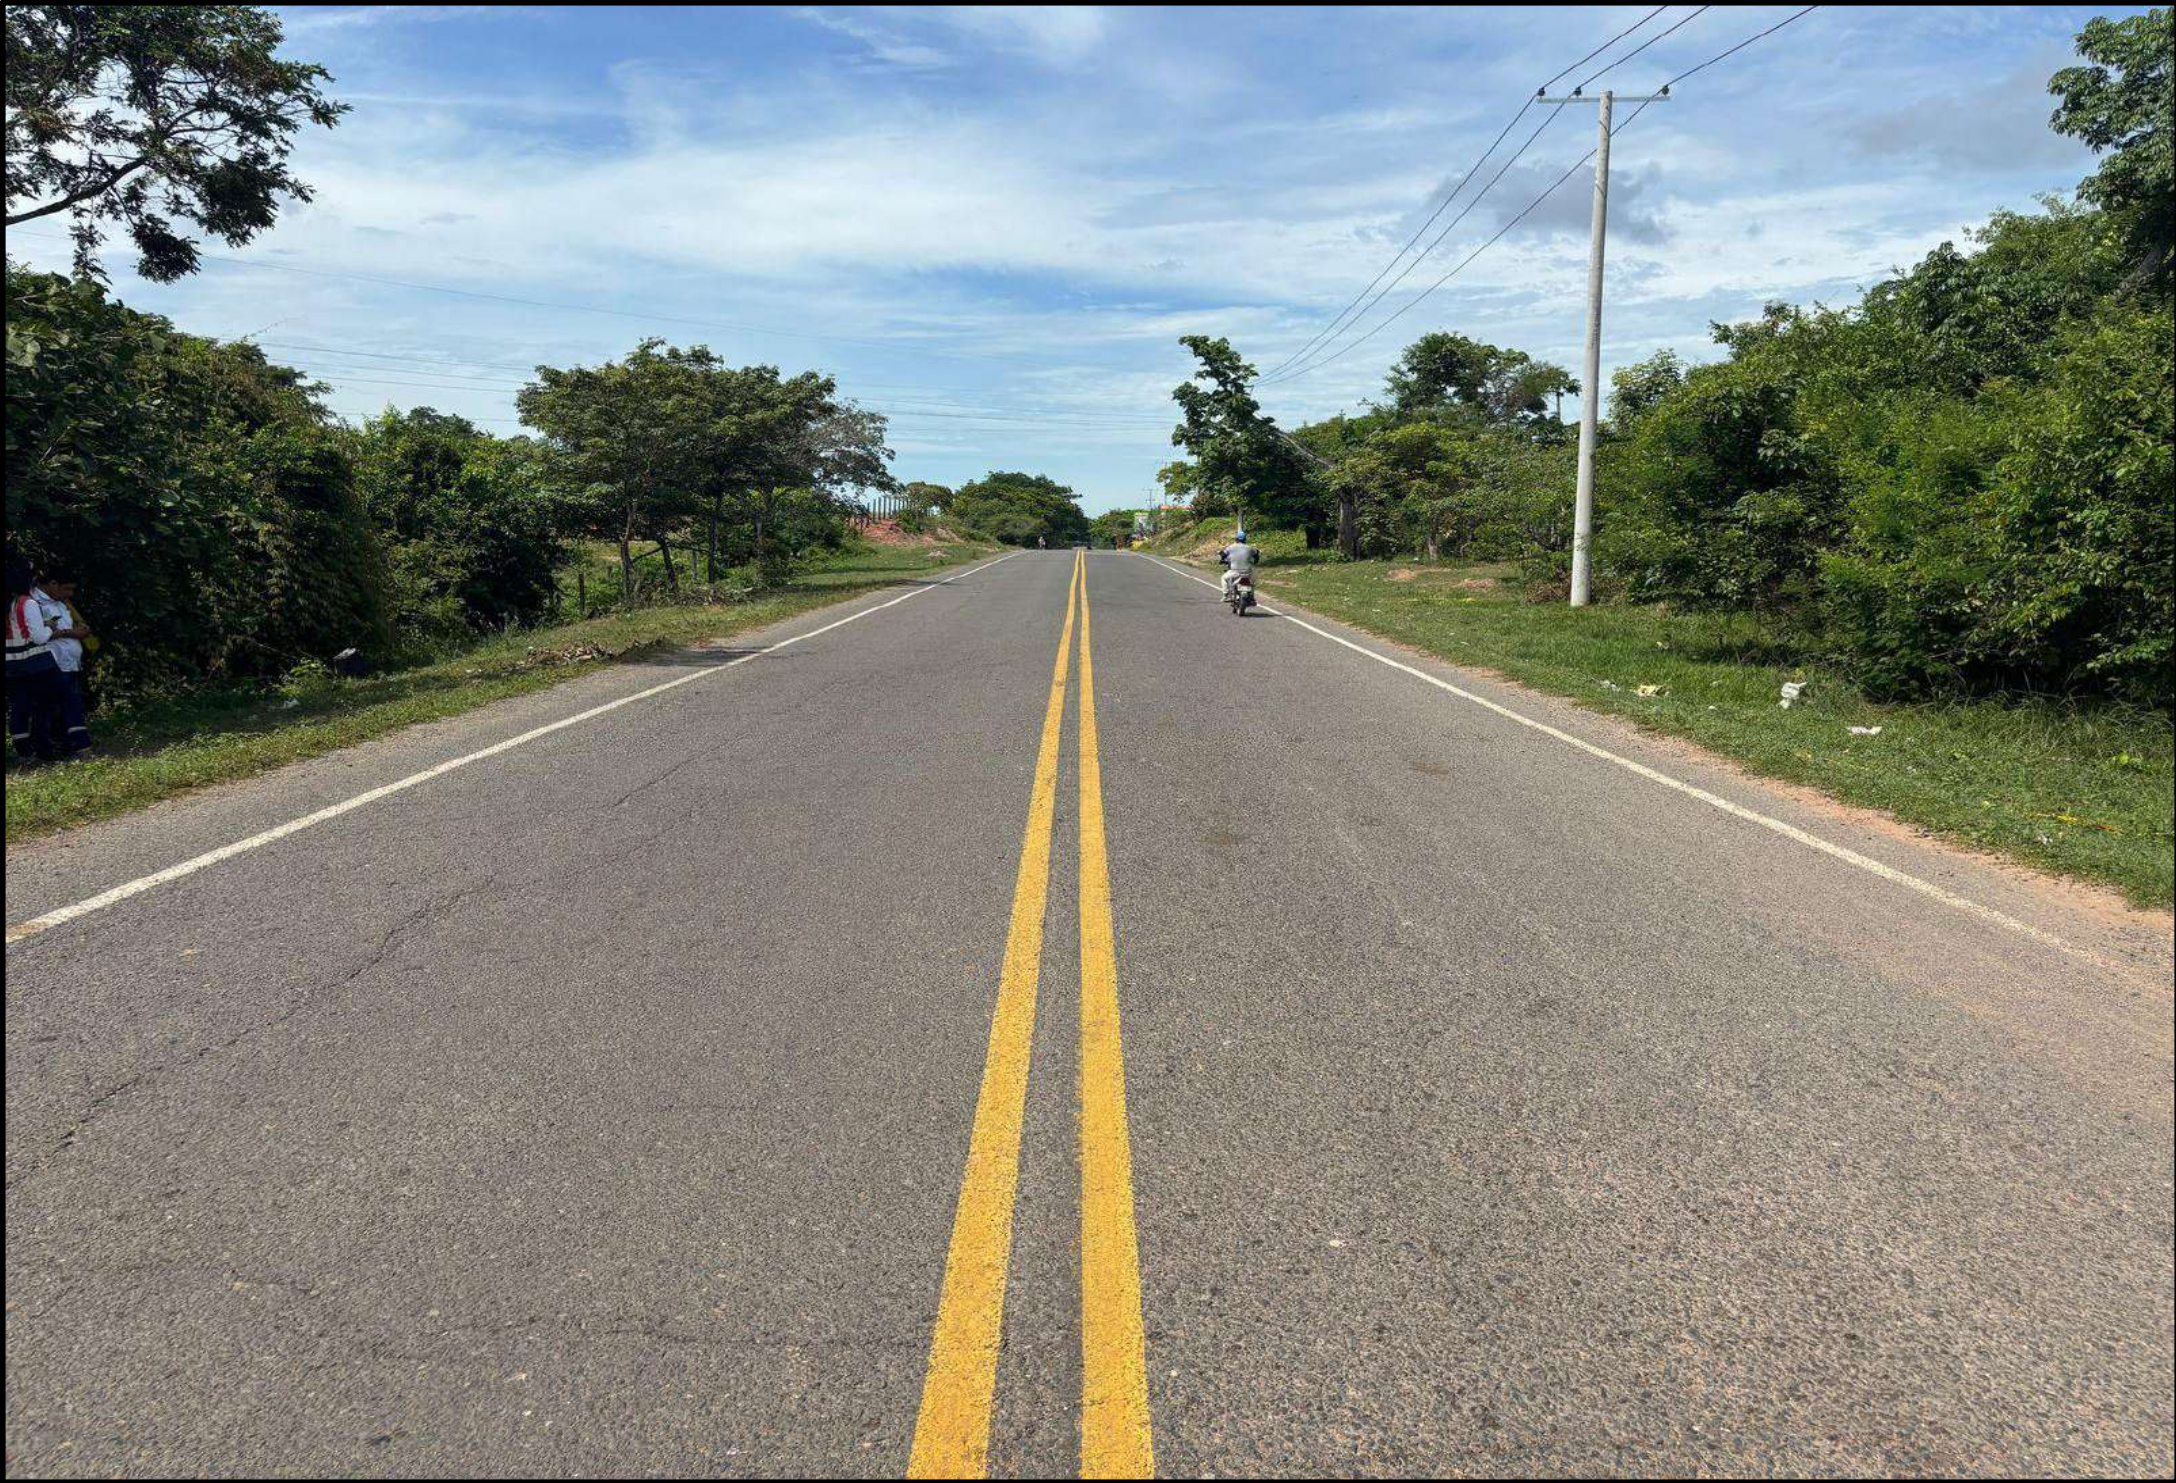
| <div>RESEÑA FOTOGRÁFICA</div> <div>SENTIDO DE LA VÍA: EL BANCO - SAN JOSÉ</div> <div></div> <div>SENTIDO DE LA VÍA: SAN JOSÉ - E L BANCO</div> <div></div> | | |

El pavimento de la vía en el sector del accidente se encuentra en buen estado, cuenta con señalización vertical, con demarcación horizontal, en donde no existen huecos ni ningún tipo de daños en el pavimento que pueda afectar la transitabilidad y seguridad vial. En el sector existen tres (3) señales de velocidad máxima tipo SR30, la primera señal de “80 Km/h” estando ubicada a 1250 metros antes del incidente en el lado derecho de la vía sentido en que se transportaba la motocicleta No. 1, la segunda señal de “60 Km/h” estando ubicada a 960 metros antes del incidente en el lado derecho de la vía sentido en que se transportaba la motocicleta No. 1 y la tercera señal de “30 Km/h” estando ubicada 1327 metros antes del incidente en el lado izquierdo de la vía sentido en que se transportaba la motocicleta No. 2. Adicionalmente, existe una señal preventiva tipo SP47 de “zona escolar” y existe una señal reglamentaria tipo SR26 de “no adelantar”. En el sector del accidente la máxima velocidad con la que deben transportarse los vehículos es de 60 Km/h sentido El Banco hacia San José y de 30 Km/h sentido San José hacia El Banco como lo indican las señales verticales antes mencionada

La cantidad de señales verticales ubicadas en el sector del accidente son suficientes para alertar a los conductores para que puedan transitar de una forma segura.

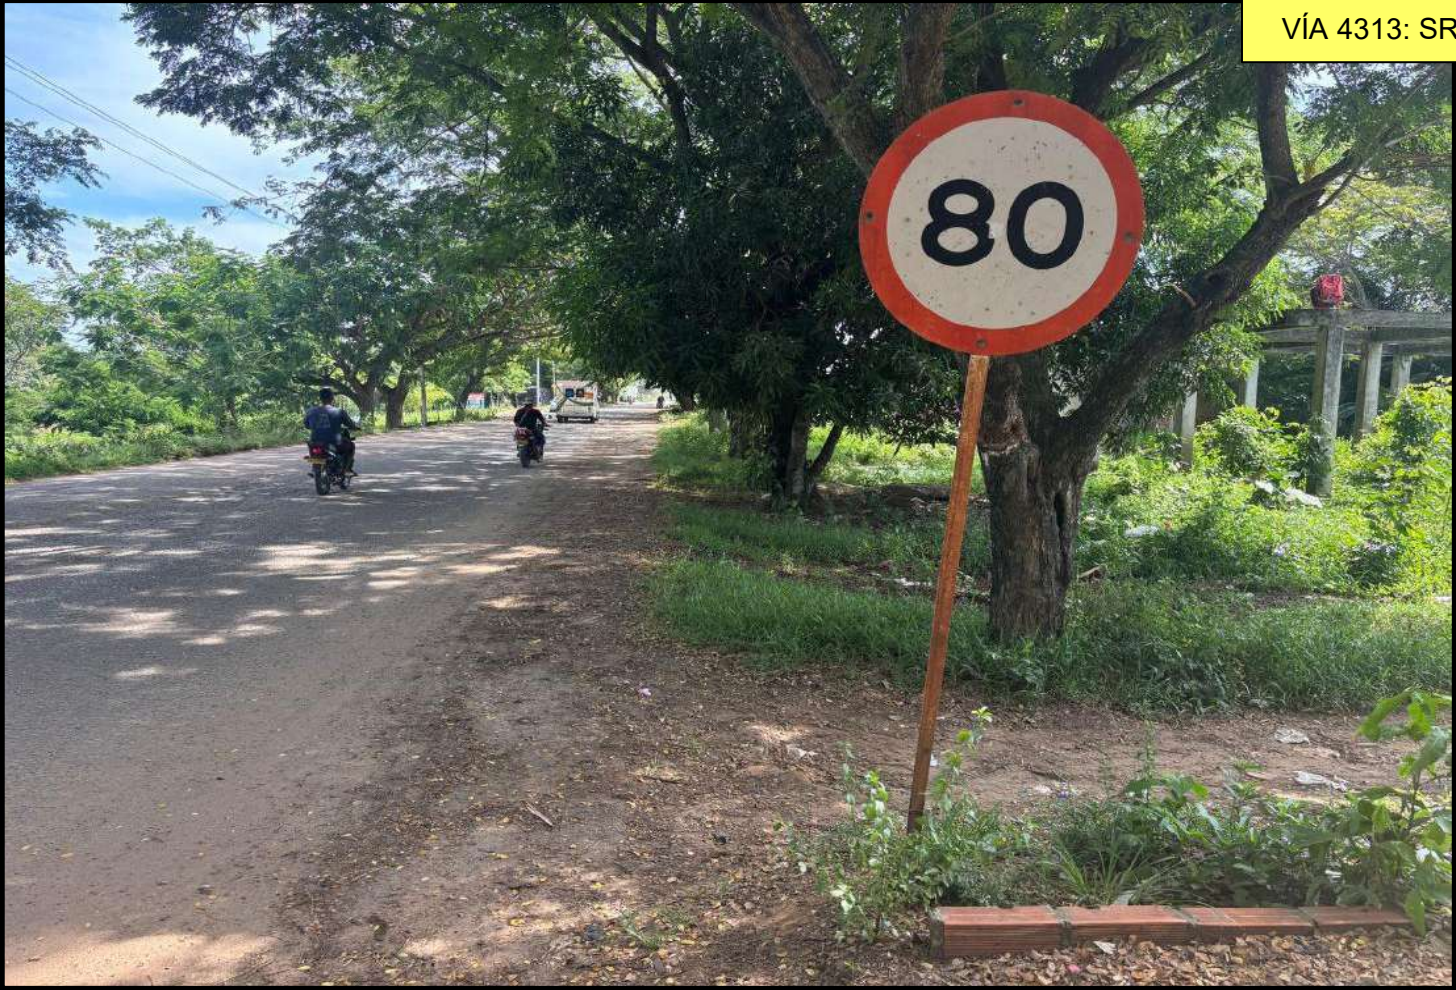
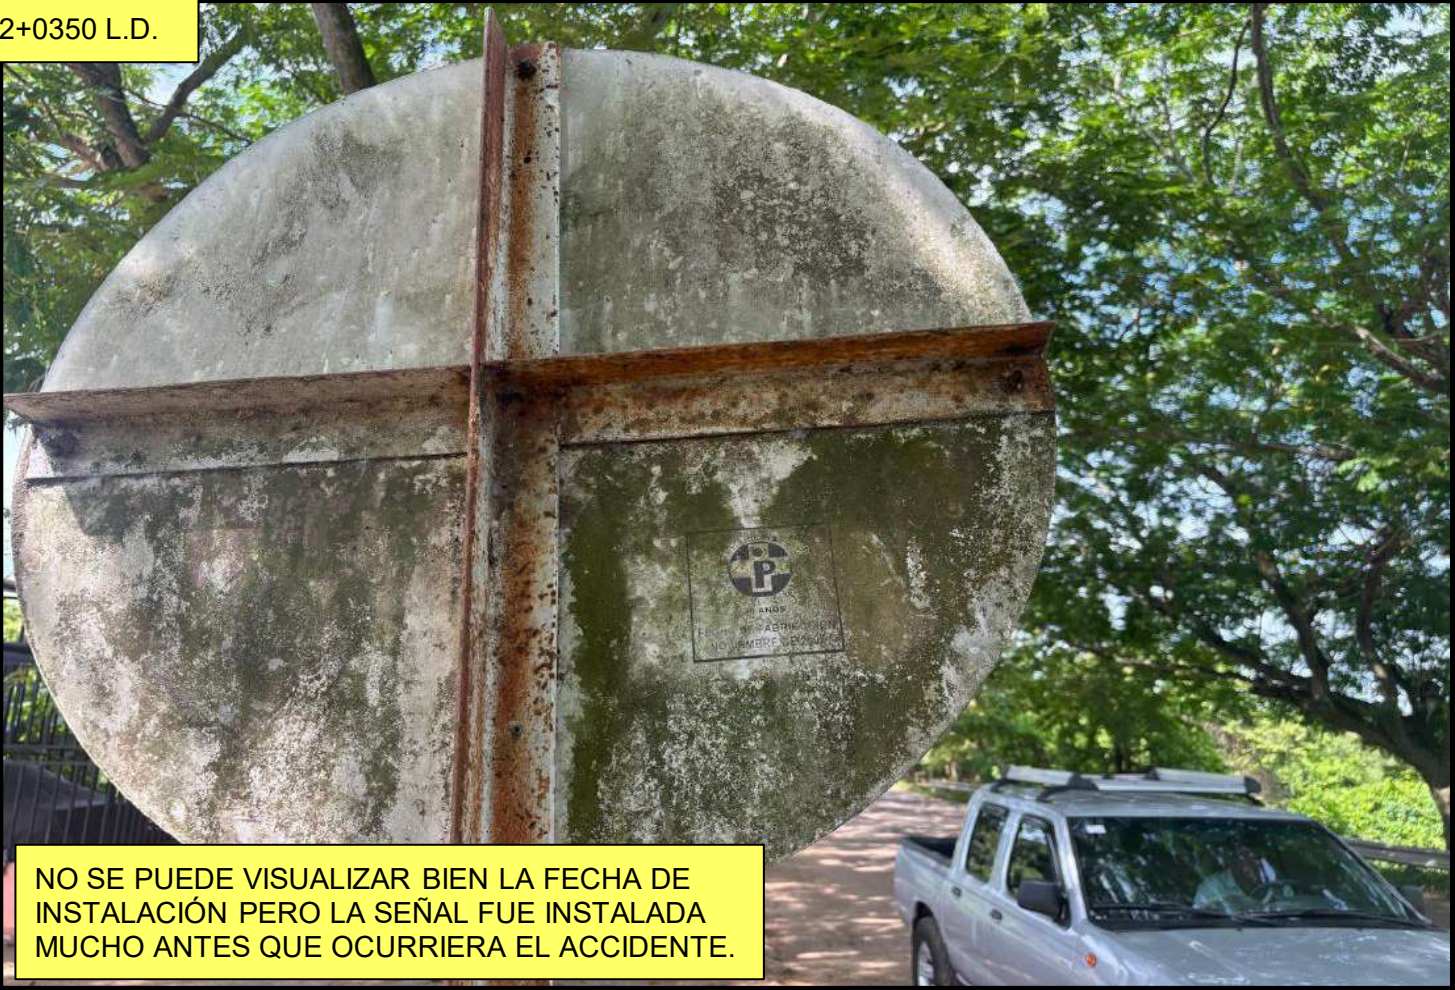
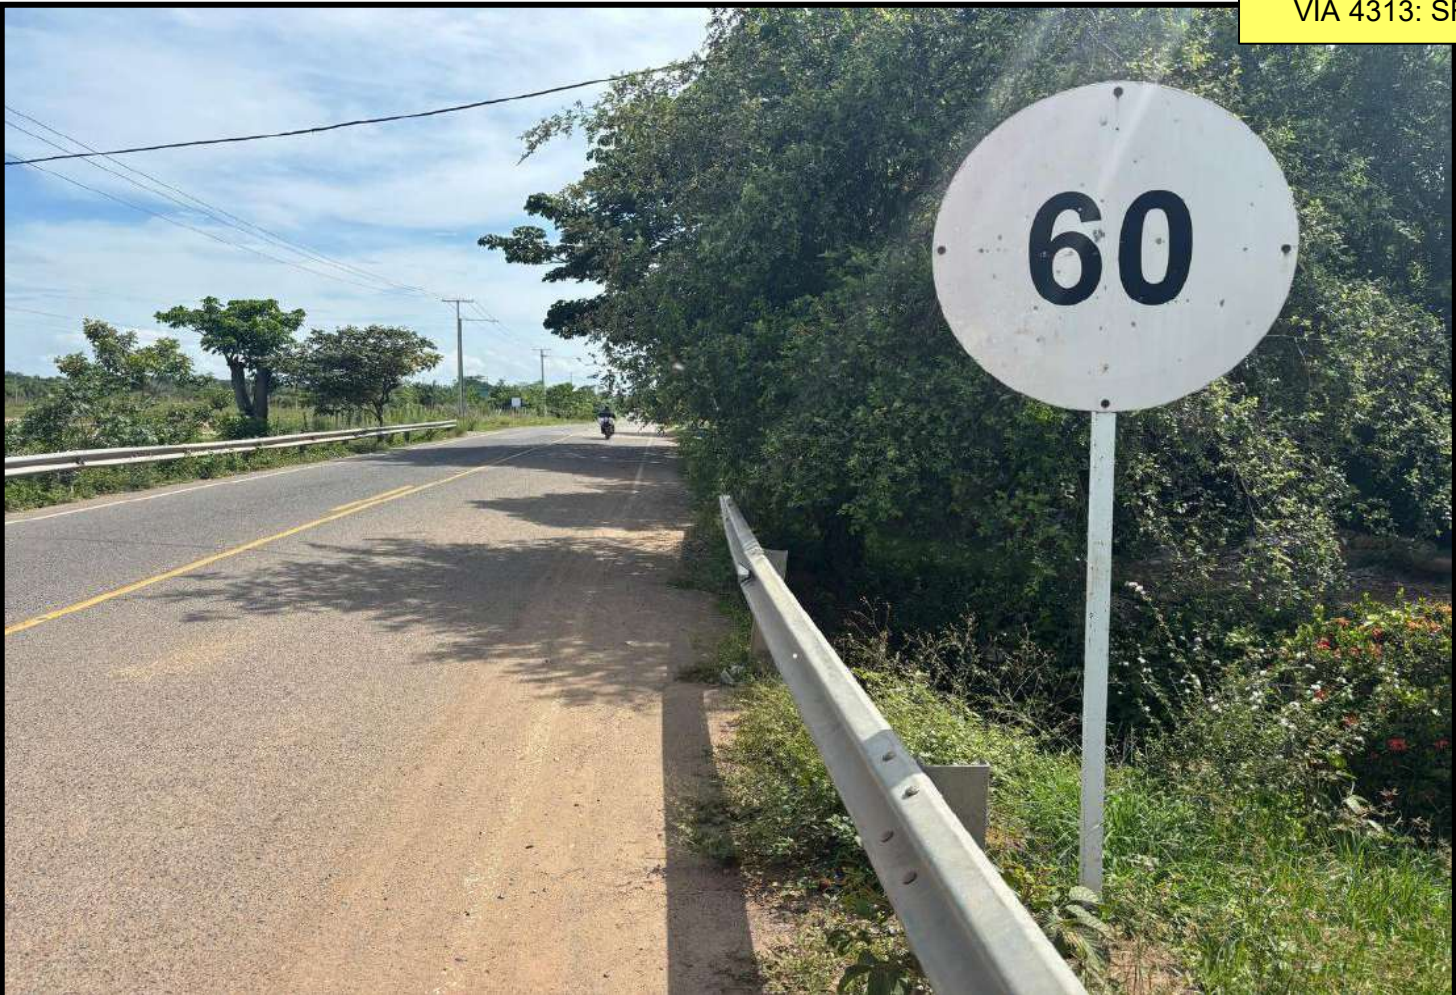
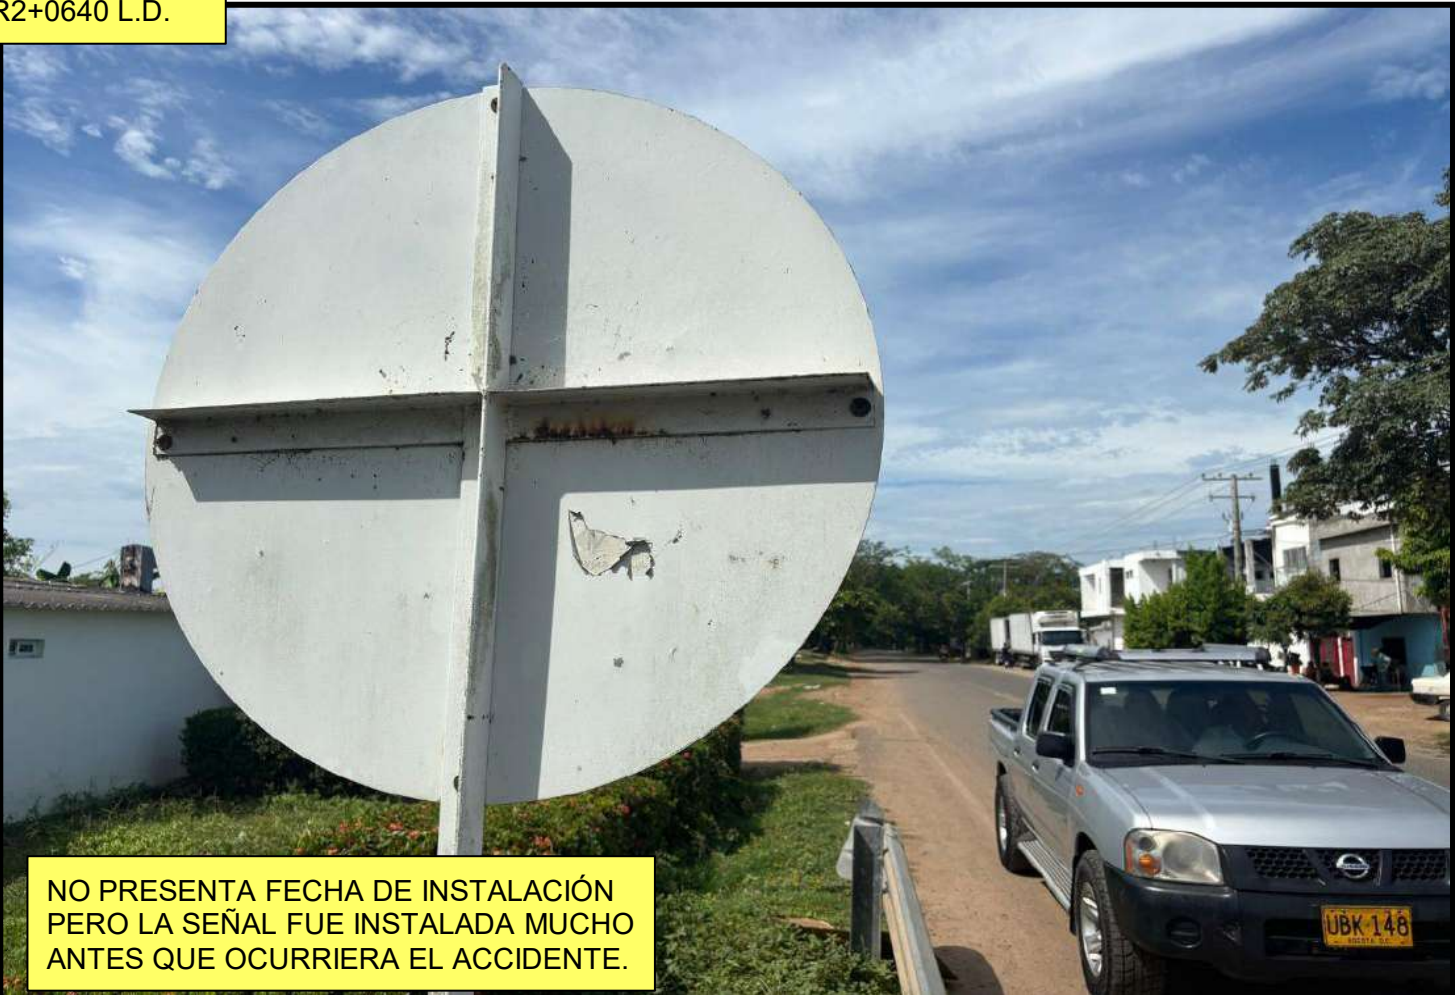
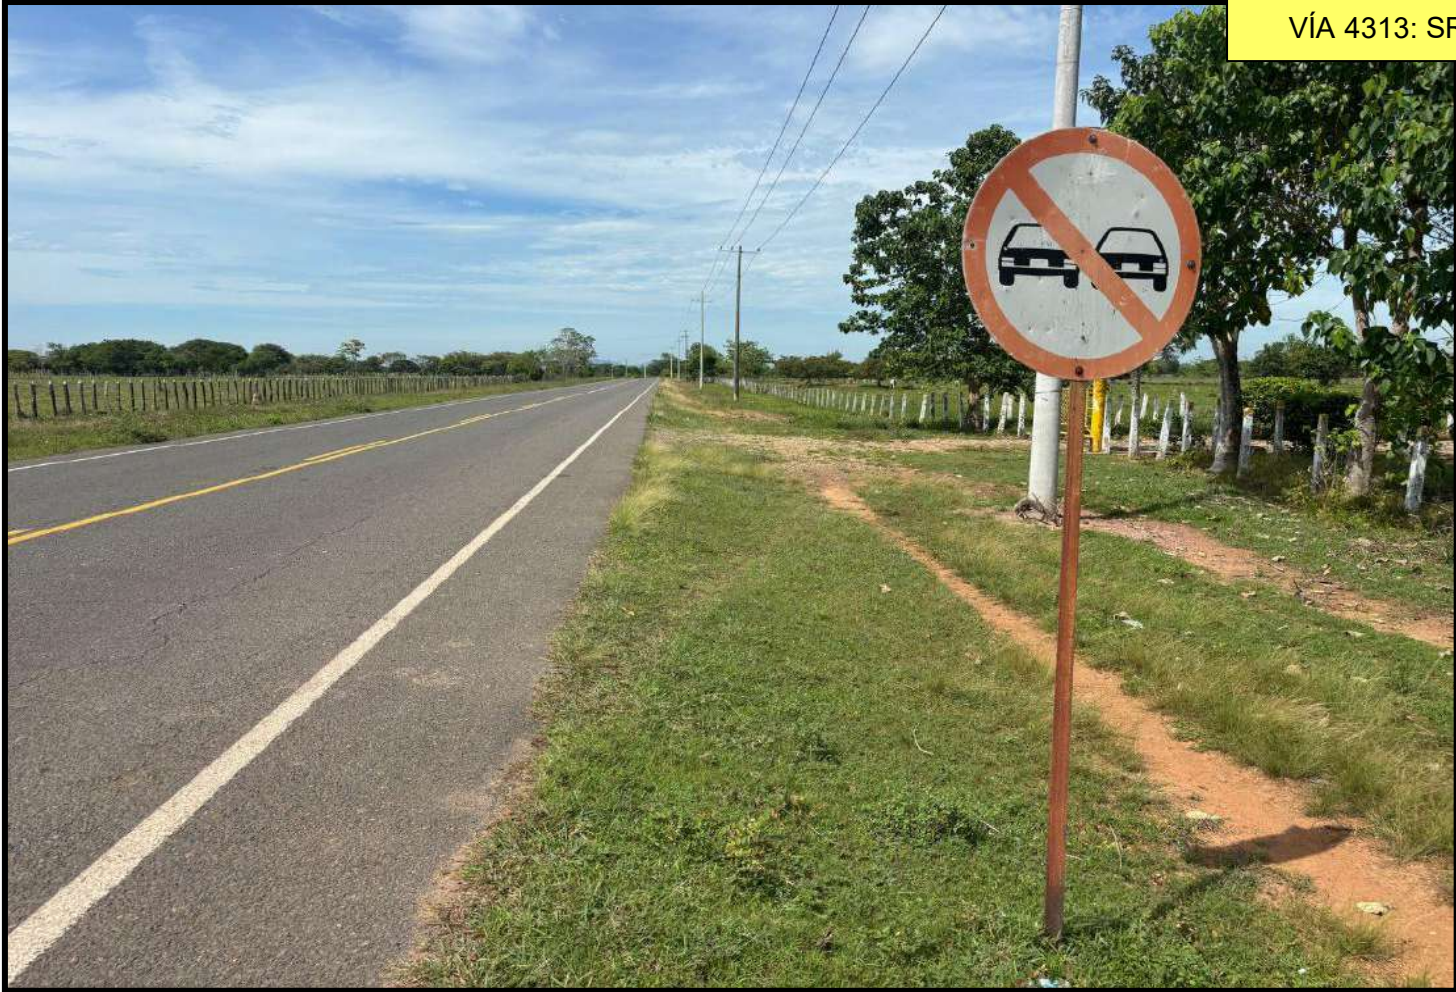
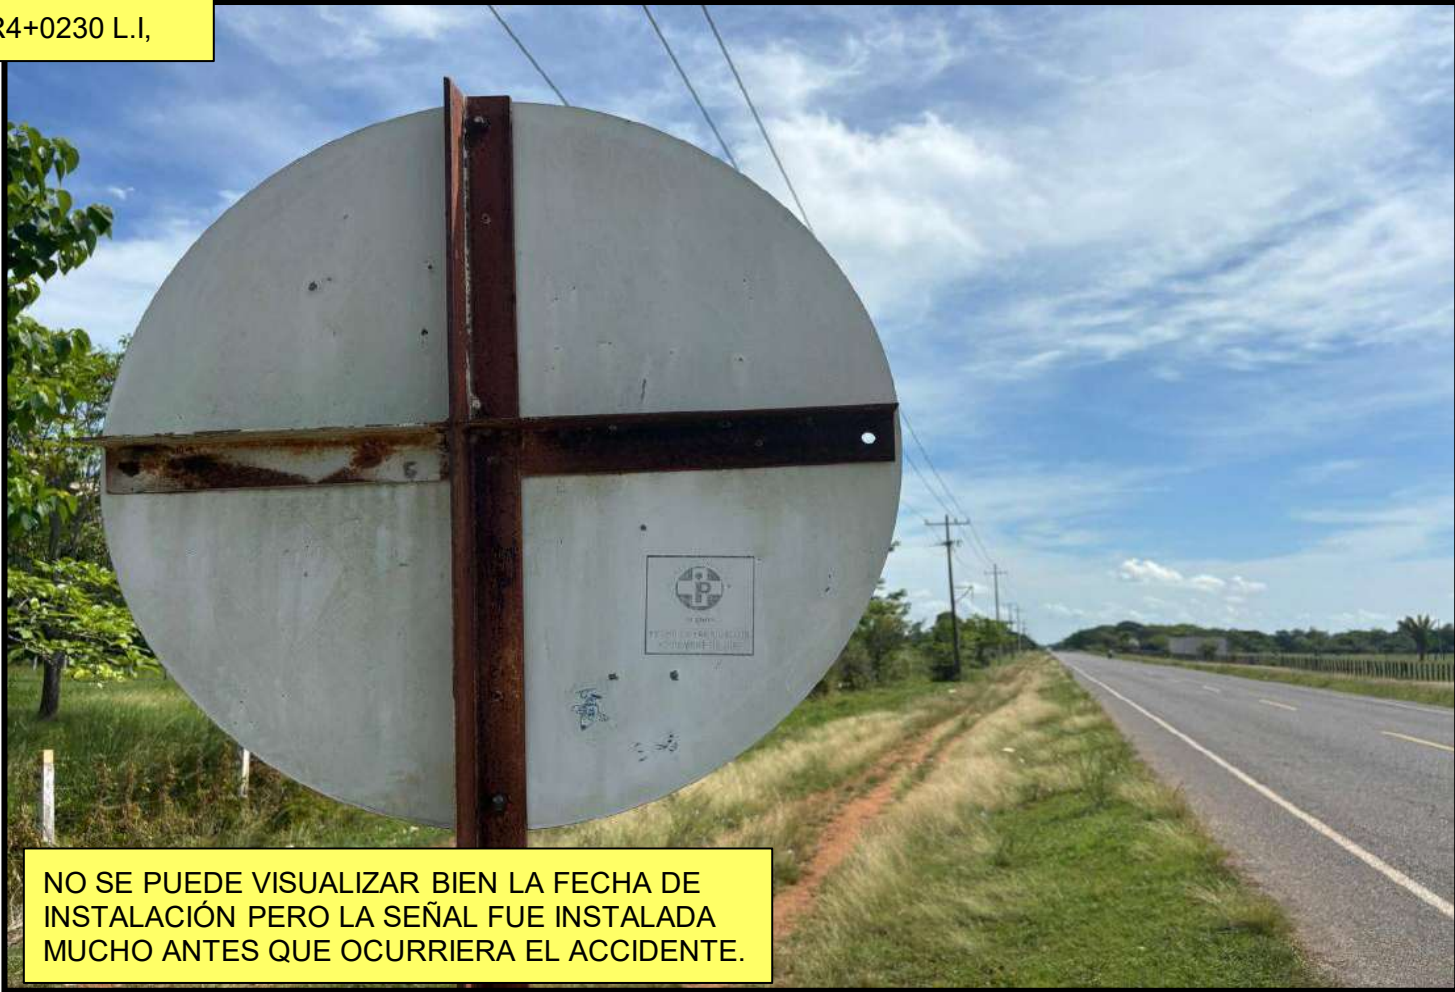
| <div>RESEÑA FOTOGRÁFICA</div> <div>SEÑALES VERTICALES UBICADAS EN EL LADO DERECHO DE LA VÍA SENTIDO EN QUE SE TRANSPORTABA EL CONDUCTOR FALLECIDO</div> <div><div><div>VÍA 4313: SR30, PR2+0350 L.D.</div><div></div></div><div><div></div><div>NO SE PUEDE VISUALIZAR BIEN LA FECHA DE INSTALACIÓN PERO LA SEÑAL FUE INSTALADA MUCHO ANTES QUE OCURRIERA EL ACCIDENTE.</div></div></div> <div><div><div>VÍA 4313: SR30, PR2+0640 L.D.</div><div></div></div><div><div></div><div>NO PRESENTA FECHA DE INSTALACIÓN PERO LA SEÑAL FUE INSTALADA MUCHO ANTES QUE OCURRIERA EL ACCIDENTE.</div></div></div> <div><div>SEÑALES VERTICALES UBICADAS EN EL LADO IZQUIERDO DE LA VÍA SENTIDO EN QUE SE TRANSPORTABA LA OTRA MOTOCICLETA.</div><div><div><div>VÍA 4313: SR26, PR4+0230 L.I.</div><div></div></div><div><div></div><div>NO SE PUEDE VISUALIZAR BIEN LA FECHA DE INSTALACIÓN PERO LA SEÑAL FUE INSTALADA MUCHO ANTES QUE OCURRIERA EL ACCIDENTE.</div></div></div></div> | | |
