# INFORME DE ACCIDENTALIDAD MES DE MAYO DE 2025

ADMINISTRACIÓN VIAL  
GRUPO 02

**INFORME DE ACCIDENTALIDAD EN LAS VÍAS A CARGO DE LA DIRECCIÓN  
TERRITORIAL MAGDALENA  
PERIODO: DEL 1 AL 31 DE MAYO DE 2025**

**ADMINISTRACIÓN VIAL  
GRUPO 2, LOTE 2  
DIRECCIÓN TERRITORIAL MAGDALENA  
CONSORCIO ADMINISTRADORES JAA 2024  
CONTRATO No. 1986 DE 2024**

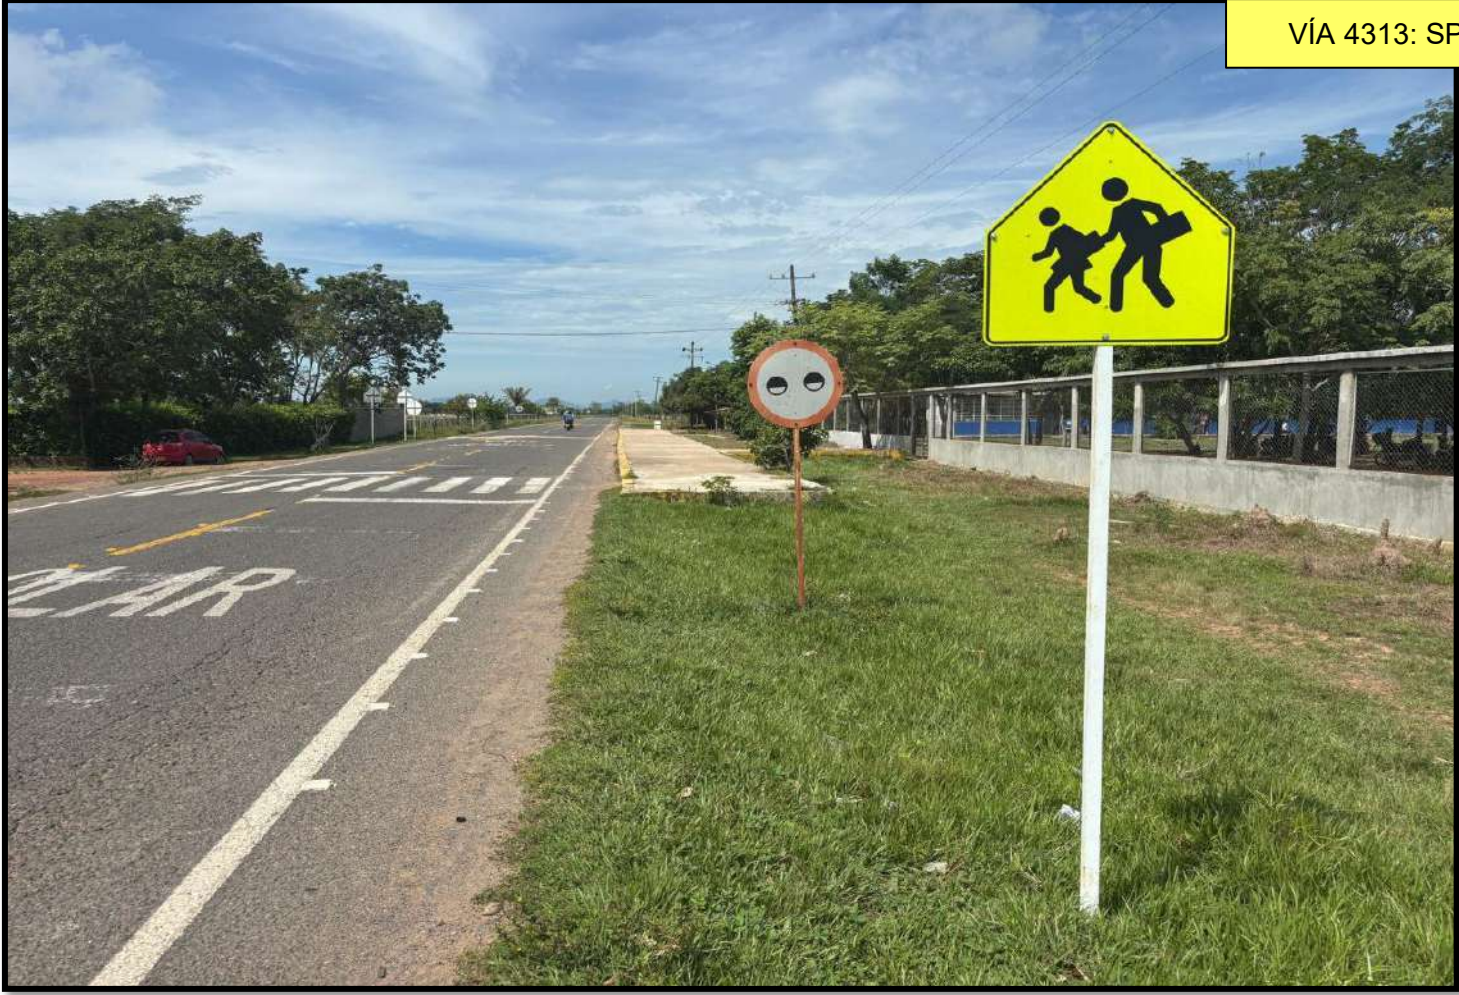
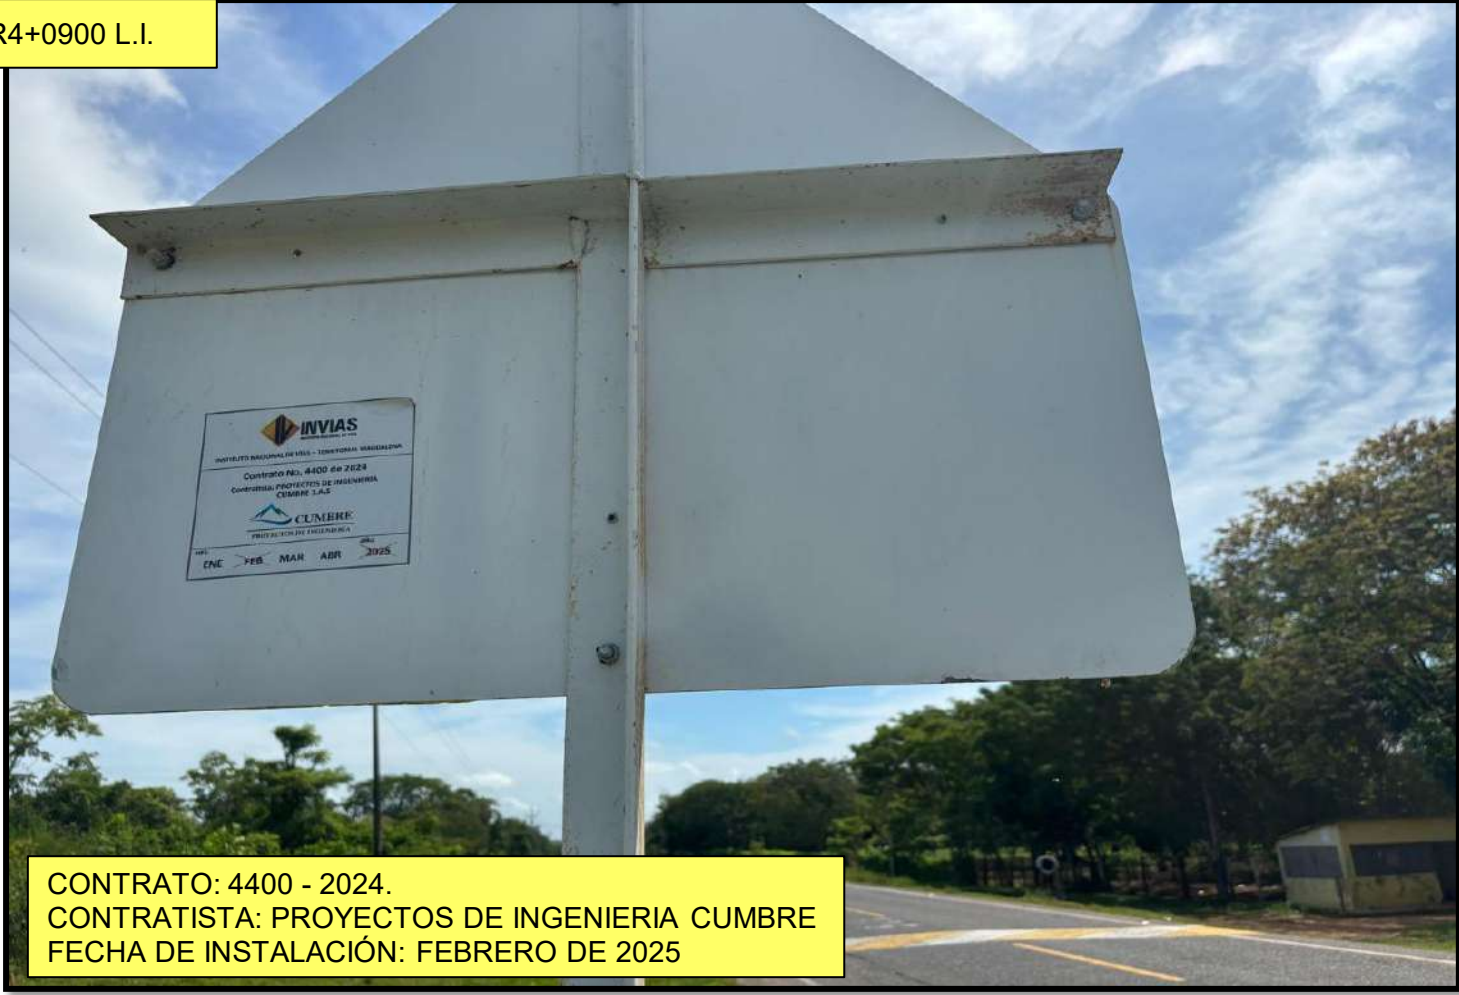
| <div><div>VÍA 4313: SP47, PR4+0900 L.I.</div></div> | <div><div>CONTRATO: 4400 - 2024.<br/>CONTRATISTA: PROYECTOS DE INGENIERIA CUMBRE<br/>FECHA DE INSTALACIÓN: FEBRERO DE 2025</div></div> | |

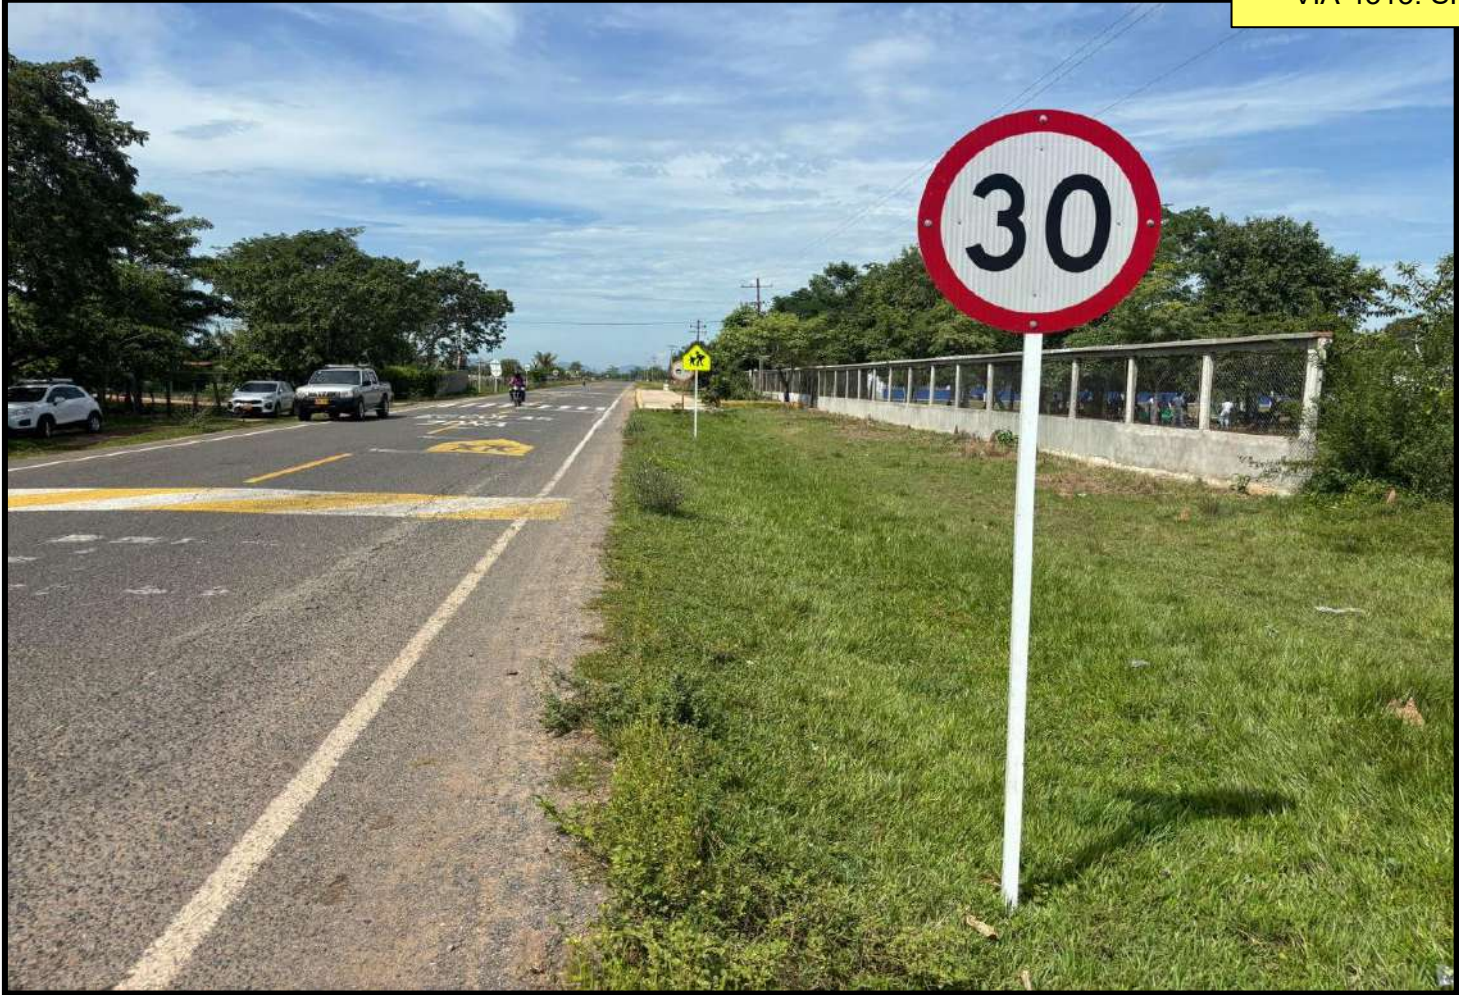
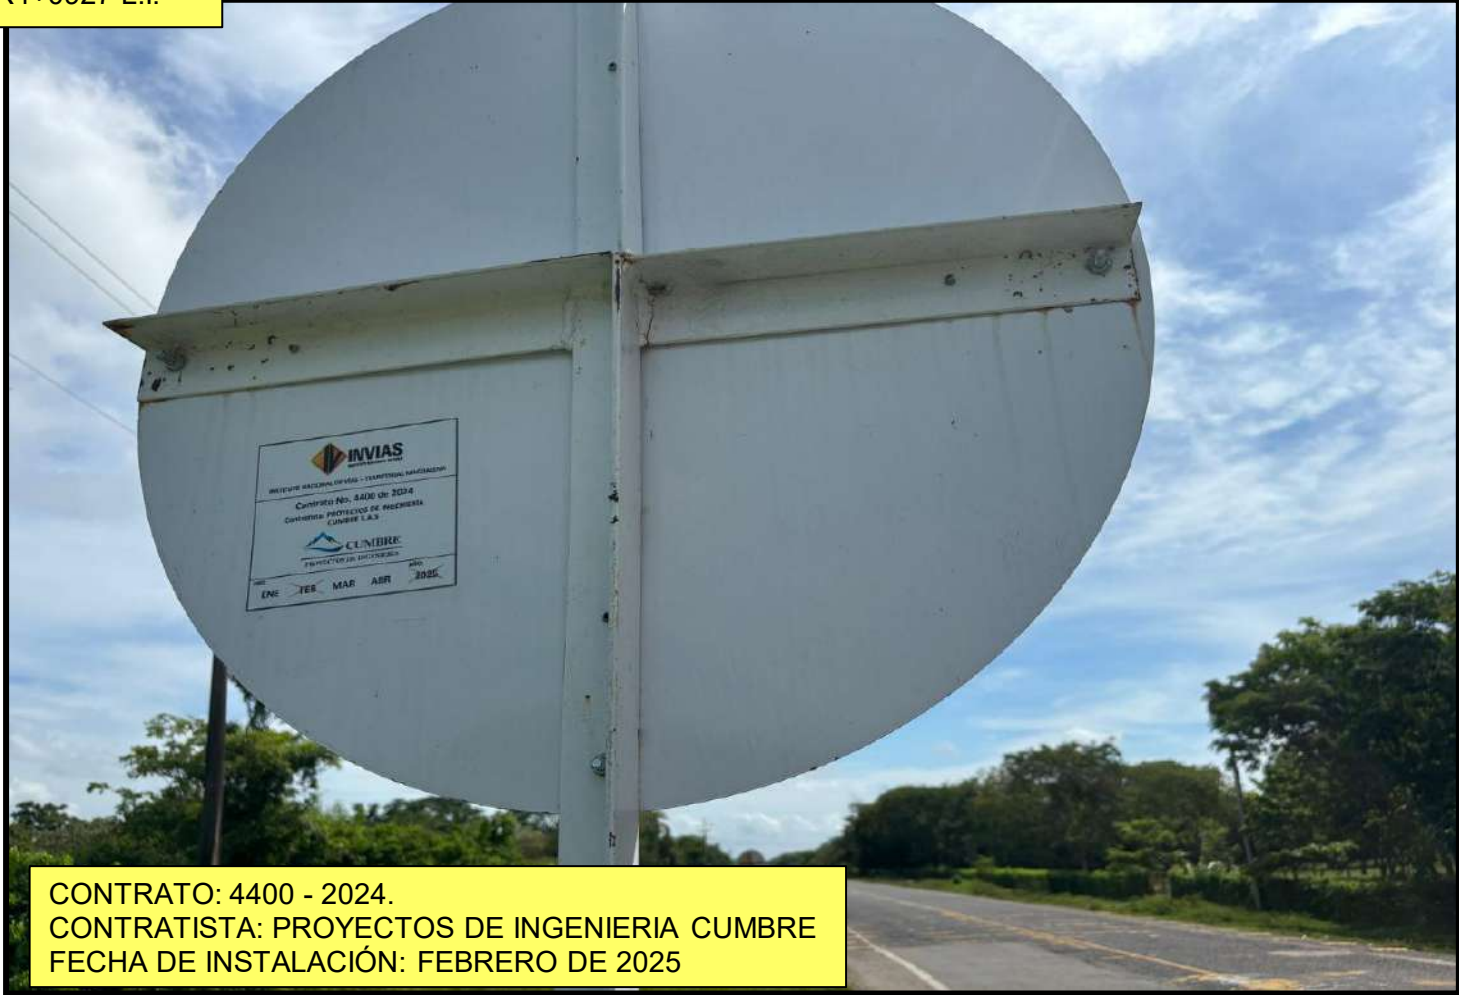
| <div><div>VÍA 4313: SR30, PR4+0927 L.I.</div></div> | <div><div>CONTRATO: 4400 - 2024.<br/>CONTRATISTA: PROYECTOS DE INGENIERIA CUMBRE<br/>FECHA DE INSTALACIÓN: FEBRERO DE 2025</div></div> | |

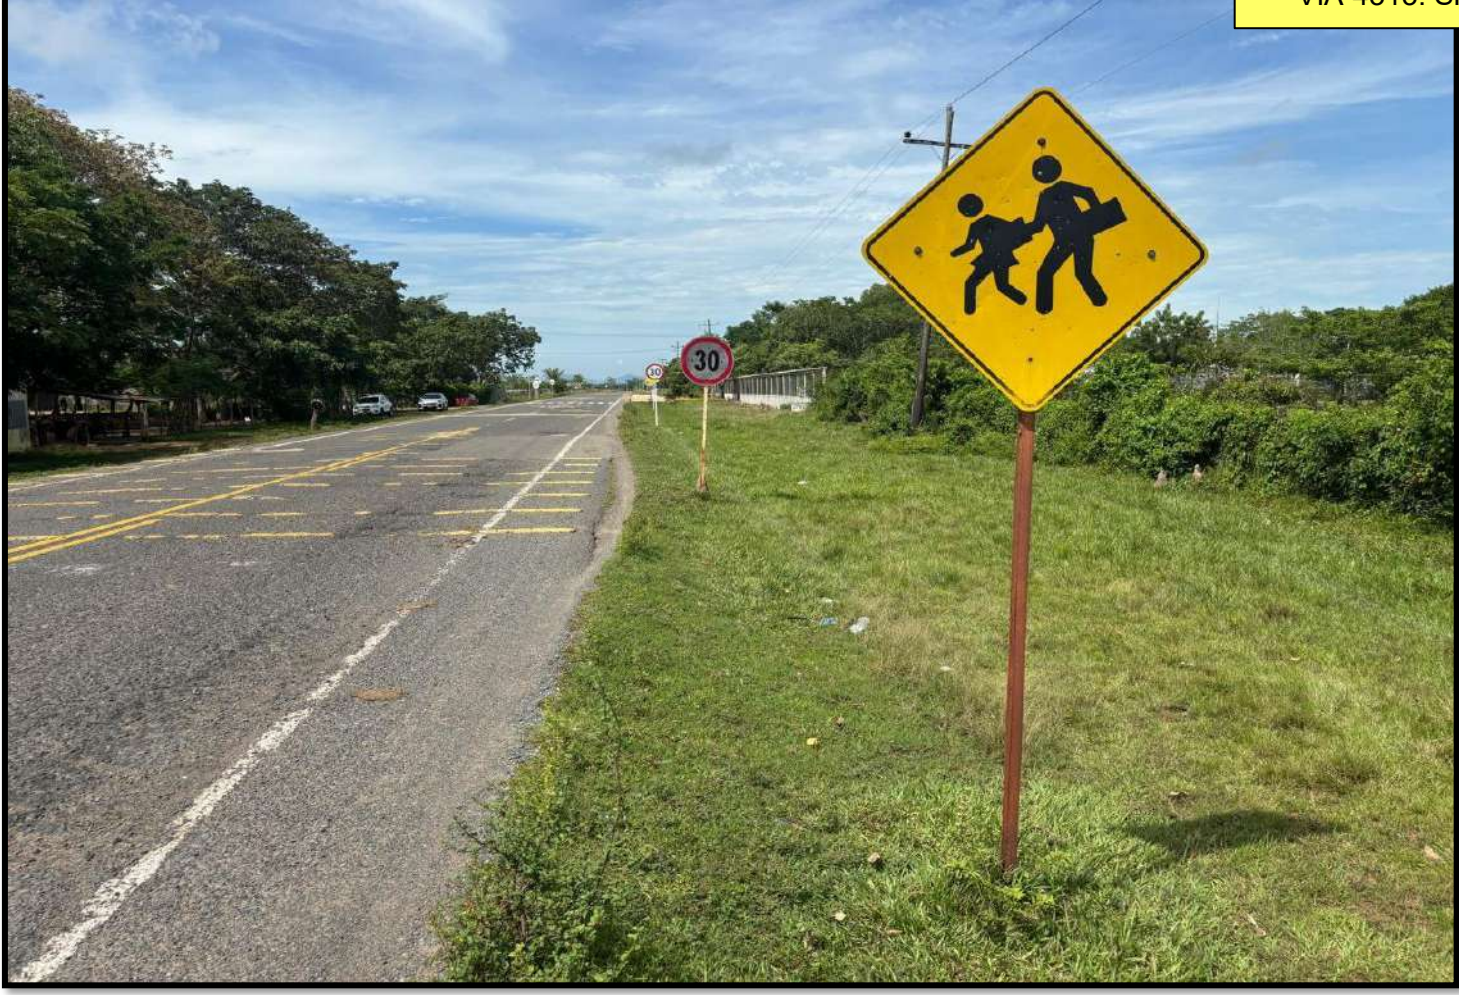
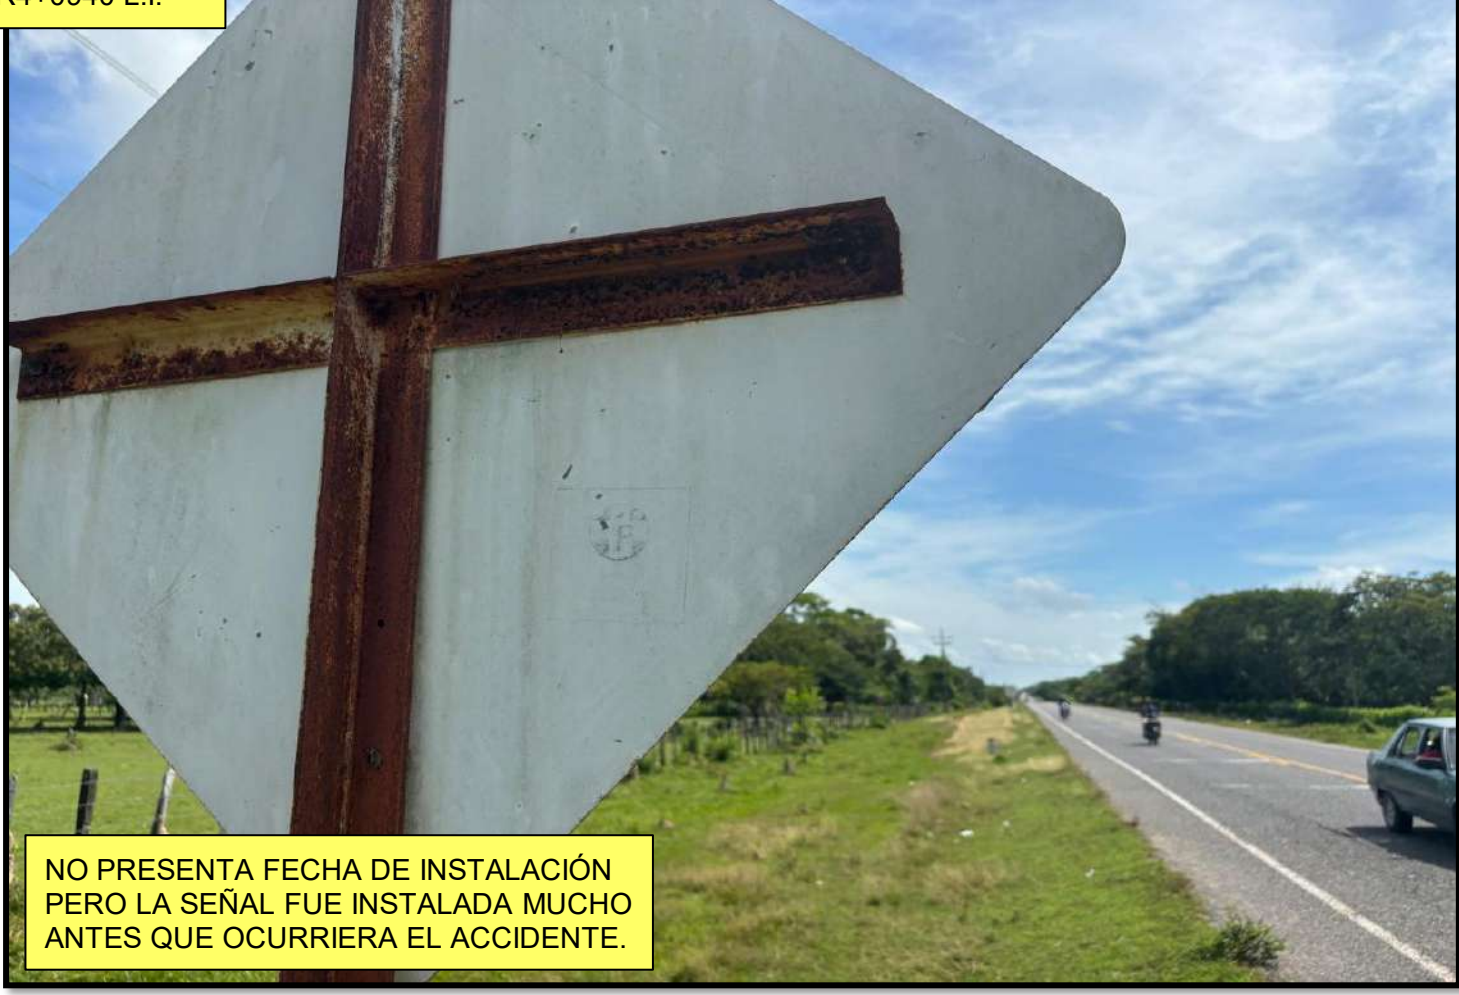
| <div><div>VÍA 4313: SP47, PR4+0940 L.I.</div></div> | <div><div>NO PRESENTA FECHA DE INSTALACIÓN<br/>PERO LA SEÑAL FUE INSTALADA MUCHO<br/>ANTES QUE OCURRIERA EL ACCIDENTE.</div></div> | |

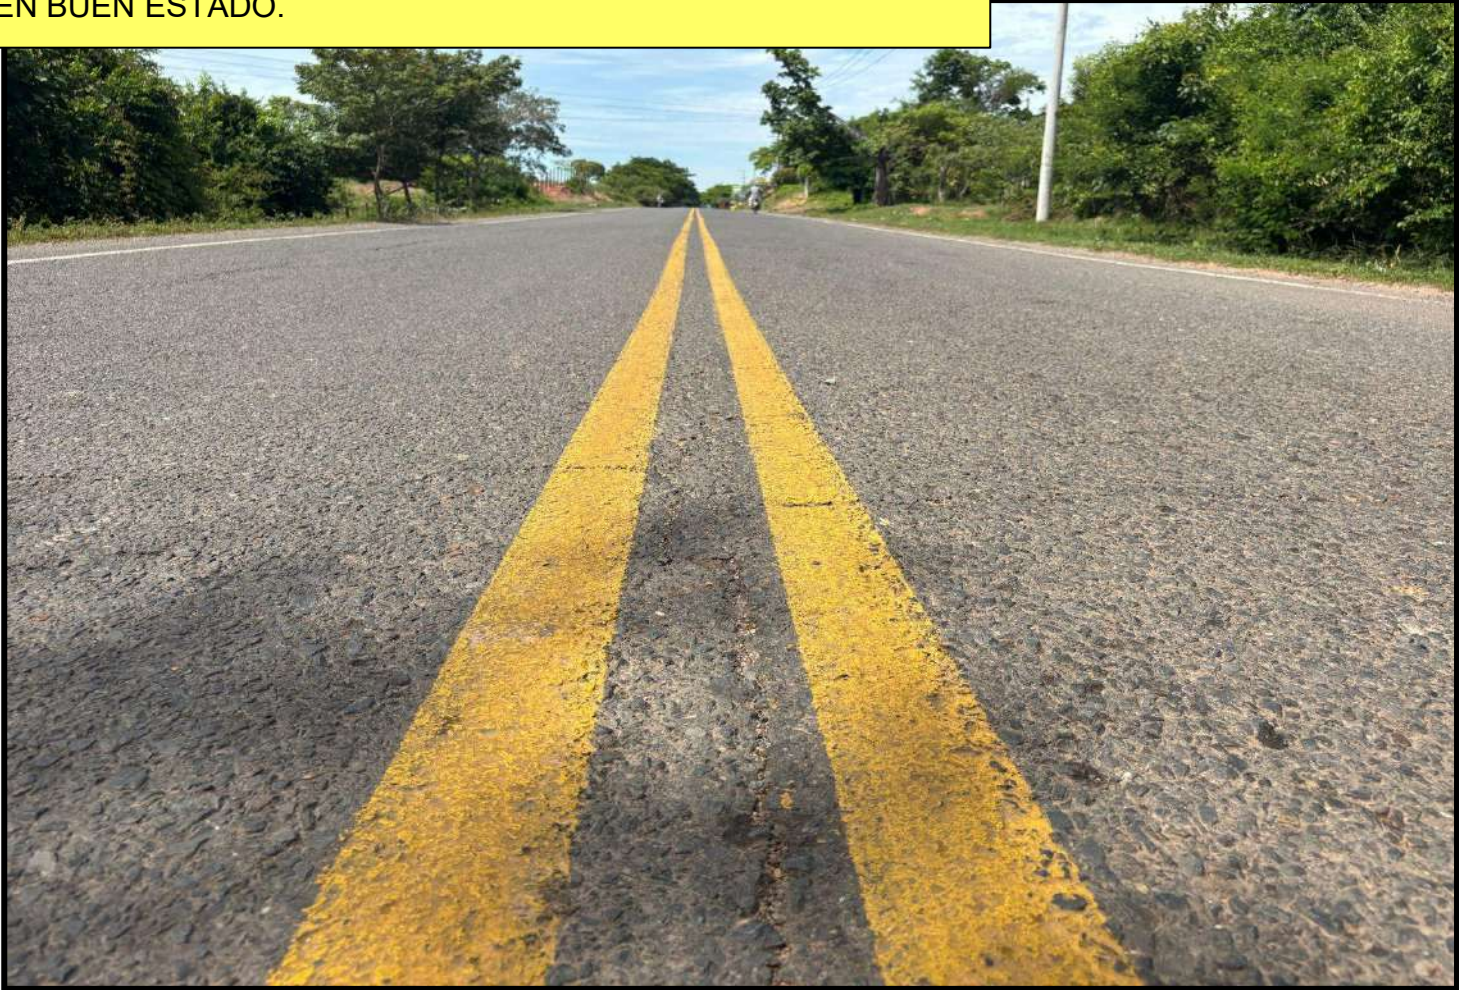
| EL SECTOR DEL ACCIDENTE CUENTA CON DEMARCACIÓN HORIZONTAL EN TODA SU LONGITUD EN EL EJE DE LA CALZADA CON LÍNEAS DISCONTINUAS EN BUEN ESTADO. | | | | | |

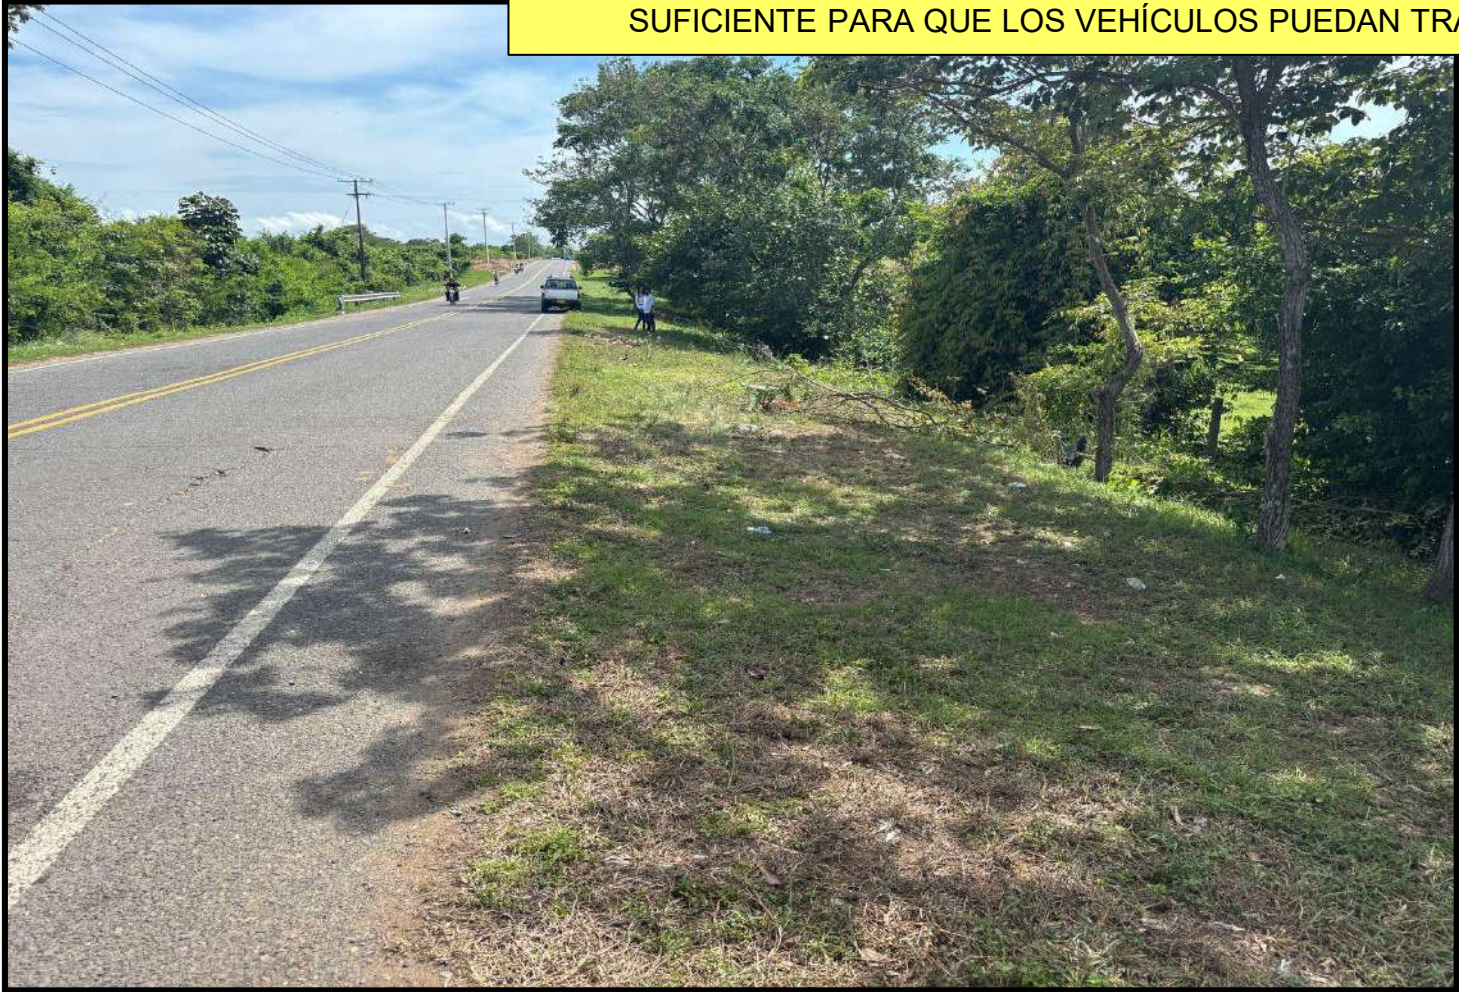
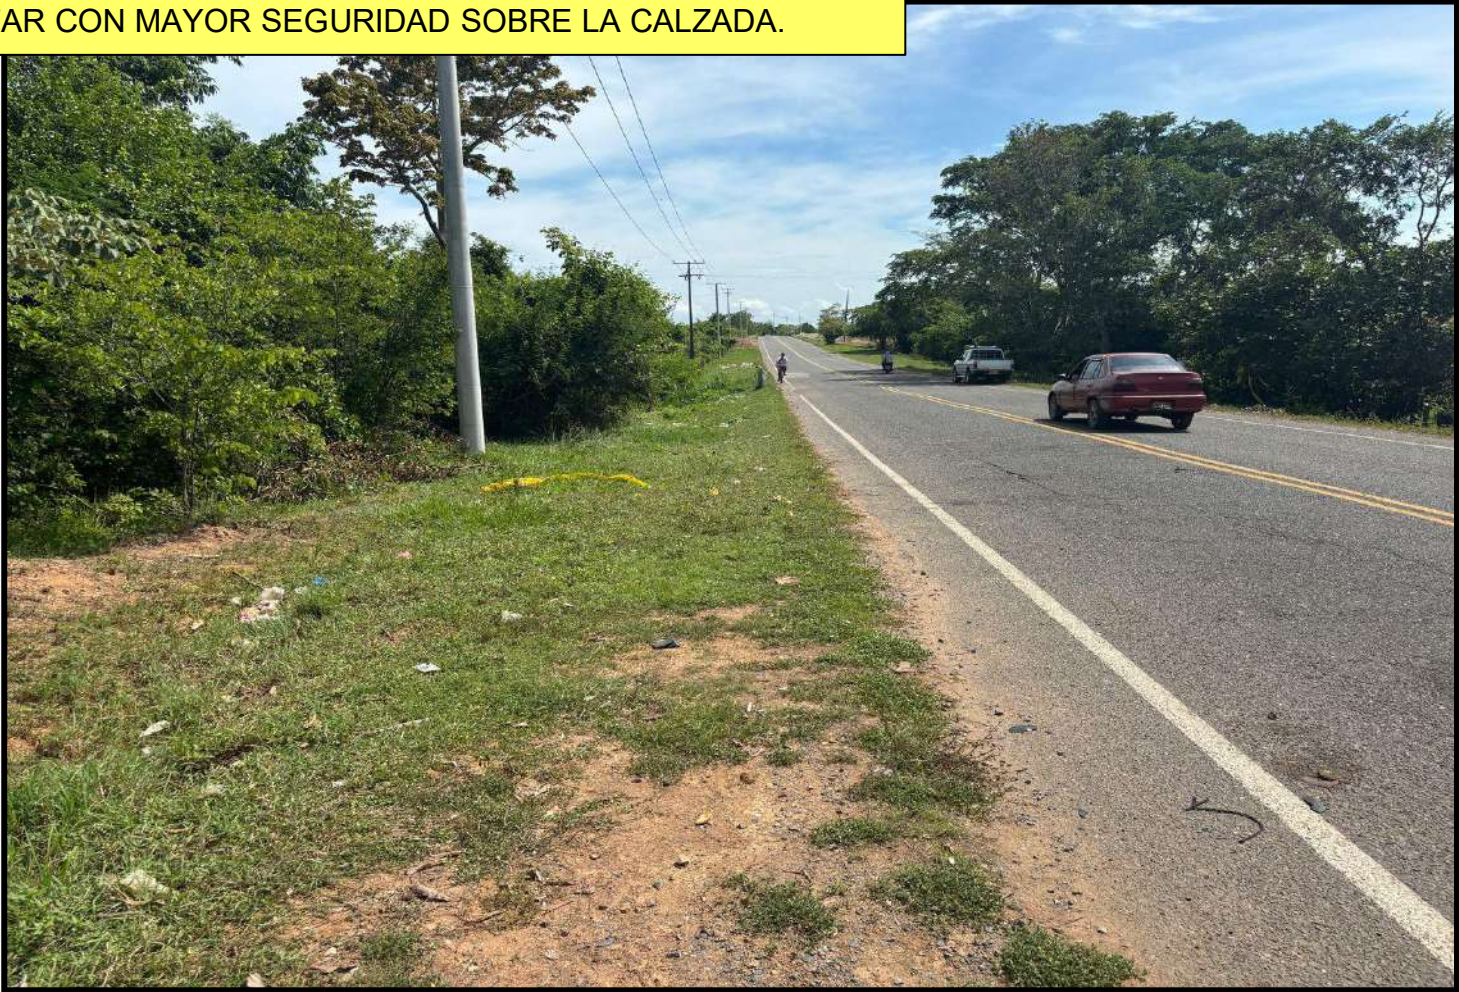
| SE OBSERVA ESPACIO EN AMBOS LADOS DE LA VÍA, CON BERMAS Y CON SITIOS EMPRADIZADOS CON UN ANCHO SUFICIENTE PARA QUE LOS VEHÍCULOS PUEDAN TRANSITAR CON MAYOR SEGURIDAD SOBRE LA CALZADA. | | | | | |

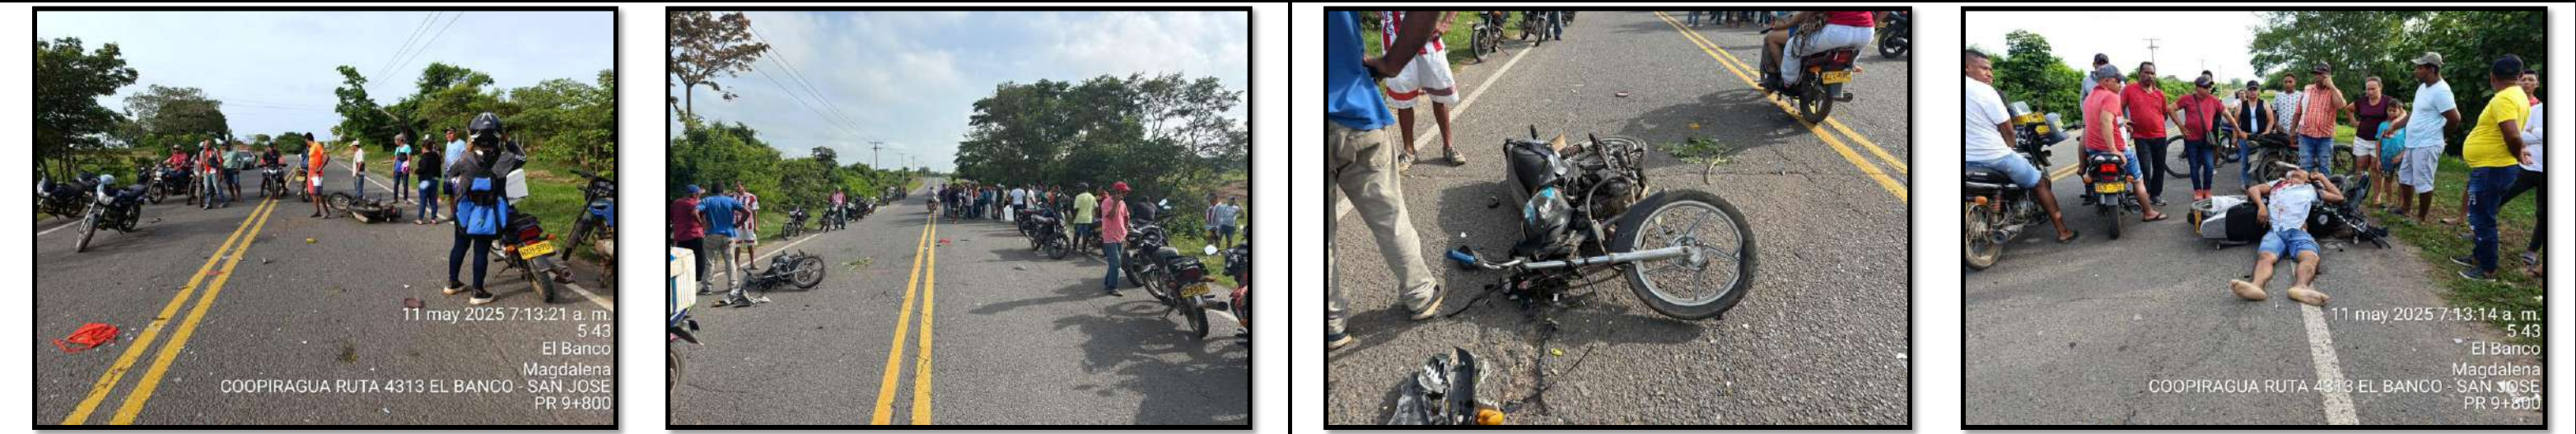
4. FOTOGRAFÍAS DEL DETALLE DEL ACCIDENTE

El pavimento de la vía en el sector del accidente se encuentra en buen estado, cuenta con señalización vertical, con demarcación horizontal, en donde no existen huecos ni ningún tipo de daños en el pavimento que pueda afectar la transitabilidad y seguridad vial. En el sector existen tres (3) señales de velocidad máxima tipo SR30, la primera señal de “80 Km/h” estando ubicada a 1250 metros antes del incidente en el lado derecho de la vía sentido en que se transportaba la motocicleta No. 1, la segunda señal de “60 Km/h” estando ubicada a 960 metros antes del incidente en el lado derecho de la vía sentido en que se transportaba la motocicleta No. 1 y la tercera señal de “30 Km/h” estando ubicada 1327 metros antes del incidente en el lado izquierdo de la vía sentido en que se transportaba la motocicleta No. 2. Adicionalmente, existe una señal preventiva tipo SP47 de “zona escolar” y existe una señal reglamentaria tipo SR26 de “no adelantar”. En el sector del accidente la máxima velocidad con la que deben transportarse los vehículos es de 60 Km/h sentido El Banco hacia San José y de 30 Km/h sentido San José hacia El Banco como lo indican las señales verticales antes mencionada.

Según los datos del siniestro, se evidencian daños materiales, un muerto y dos heridos graves. No se registran causas atribuibles al estado del pavimento. Por las características del evento y de la vía, se presume que el hecho que generó el “Choque” fue por las causas codificadas con el No. 114: “EMBRIAGUEZ APARENTE” y No. 157: Otra “INVASIÓN DE CARRIL CONTRARIO” enteramente relacionadas con la responsabilidad del conductor de la motocicleta No. 1 y en ningún caso con las características o estado de la vía.
