| | | INFORME DE INTERVENTORÍA – CONTRATO No.: 001 DEL 2025 - PROCESO No.: CM 001 2025 | | | | | |
| OBJETO CONTRACTUAL: | | INTERVENTORÍA TÉCNICA, ADMINISTRATIVA Y FINANCIERA PARA LA VIGILANCIA Y CONTROL DE LA ADMINISTRACIÓN, OPERACIÓN, MANTENIMIENTO, EXPANSIÓN Y ACTIVIDADES CONEXAS COMPLEMENTARIAS, ASOCIADAS AL SISTEMA DE ALUMBRADO PÚBLICO DEL MUNICIPIO DE RIONEGRO | | | | | |

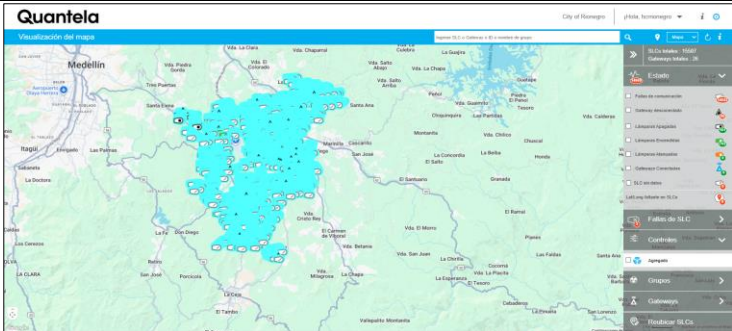
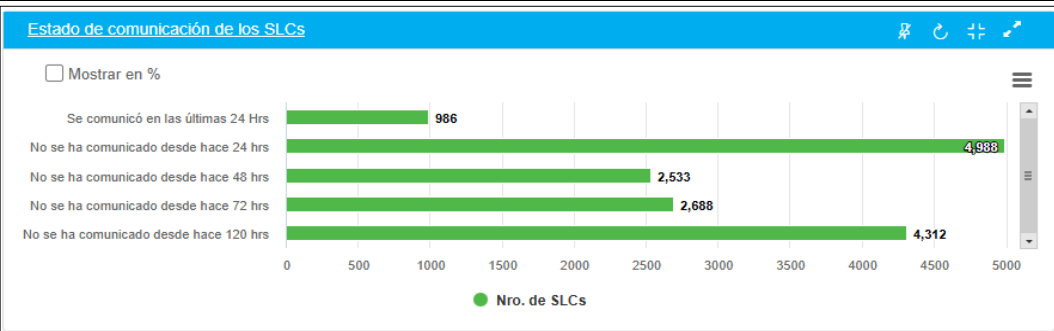
<table><tr><th>Estado de comunicación</th><th>Nro. de SCLs</th></tr><tr><td>Se comunicó en las últimas 24 Hrs</td><td>986</td></tr></table>

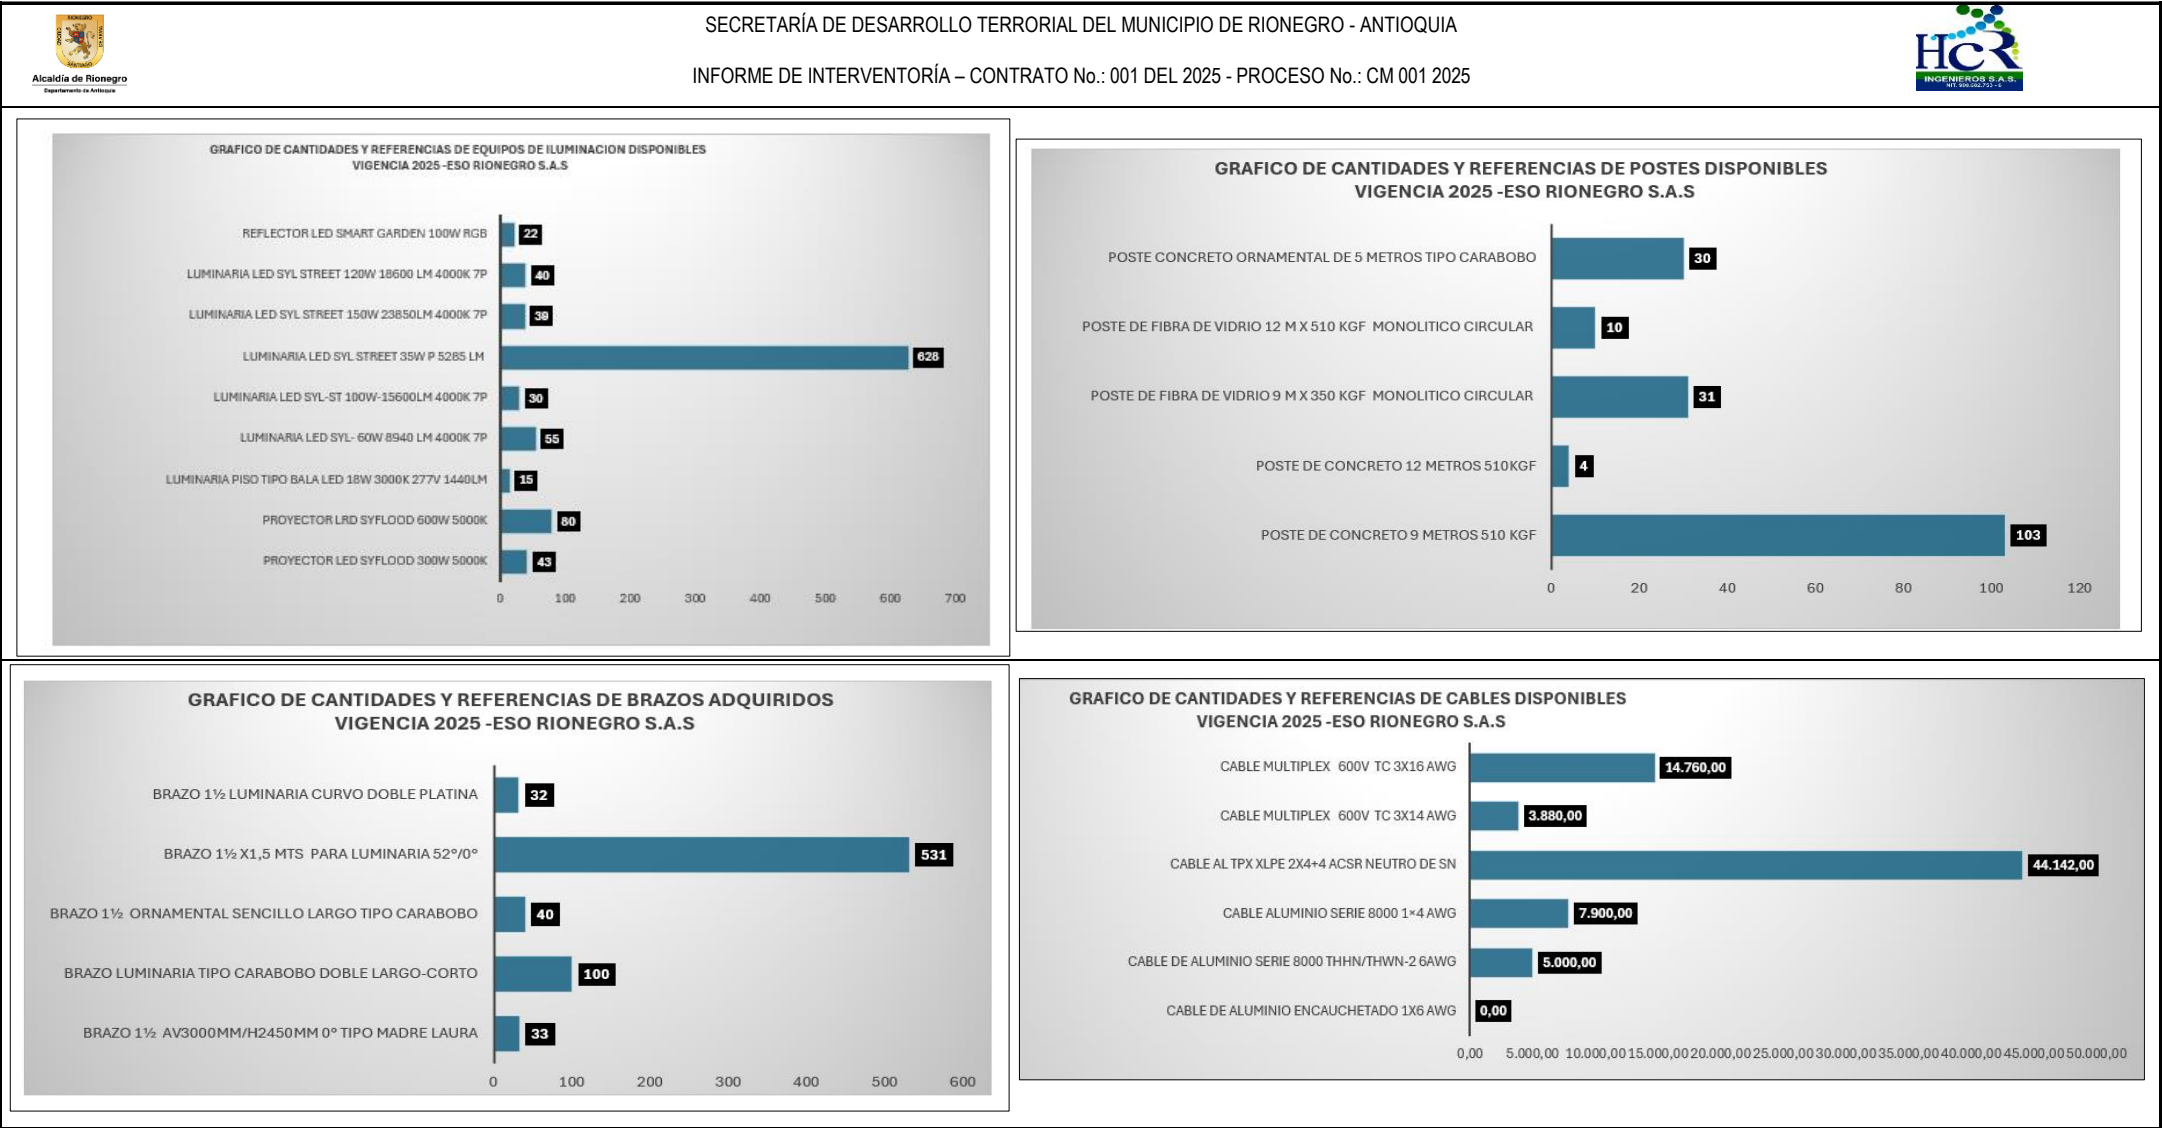
| <b>GRAFICOS DE LUMINARIAS, POSTES, BRAZOS Y OTROS MATERIALES DISPONIBLE PARA LA VIGENCIA 2025:</b> A continuación, se presentan, a título informativo, los gráficos consolidados de cantidades de luminarias, postes, brazos y otros materiales disponibles, producto de las compras realizadas durante la vigencia 2025, incorporando igualmente los saldos provenientes de la vigencia 2024. | | |

| <p>La interventoría consideró no procedente la elaboración de gráficos correspondientes a los mismos materiales del resultado de los egresos totales, debido a las inconsistencias identificadas y a la baja confiabilidad de los registros emitidos por el sistema de gestión Saimyr, situación derivada de las falencias previamente descritas en los procesos de control, registro y actualización de la información en dicho sistema.</p> <p><b>ACCIONES ADICIONALES REALIZADAS AL INVENTARIO A OTROS ACTIVOS:</b> En desarrollo de las funciones de la interventoría y en concordancia con el objeto del presente informe, se llevaron a cabo las siguientes acciones complementarias, las cuales se describen a continuación:</p> <p><b>i) Verificación en campo del inventario de luminarias y postes:</b> Se realizó la verificación en campo del inventario de luminarias y postes, para lo cual se delimitaron áreas específicas correspondientes a la Comuna 3 – sector Monseñor Alfonso Uribe Jaramillo y la Comuna 2 – San Antonio de Pereira, las cuales fueron tratadas como lotes de evaluación. Sobre dichos lotes se aplicó un muestreo aleatorio simple, conforme a lo establecido en la Norma Técnica Colombiana NTC 2859-1.</p> <p>Como resultado del ejercicio de verificación, se evidenció que tanto la geoposición como los atributos asociados a los activos presentaban deficiencias significativas, razón por la cual el dictamen técnico fue el RECHAZO de ambos lotes. Estas actuaciones quedaron debidamente documentadas en los informes de actividades radicados los días 21 y 28 de julio de 2025.</p> | | |

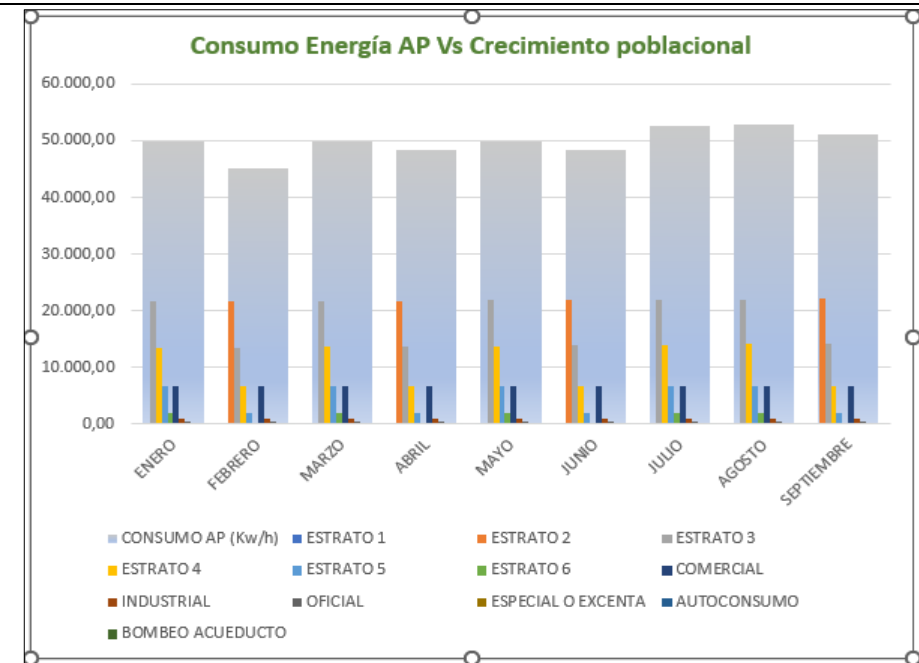
| Consumo de energía de alumbrado público Vs Crecimiento poblacional | | | | | | | | | |
|---|---|---|---|---|---|---|---|---|---|
| Consumo AP (Kw/h) | 498.902,80 | 450.622,00 | 498.903,00 | 482.809,00 | 498.902,60 | 482.809,00 | 526.161,80 | 529.114,90 | 512.047,00 |

Al realizar un análisis preliminar de estos datos, se puede evidenciar que la tendencia de aumento del consumo de energía de alumbrado público del municipio de Rionegro – Antioquia tiende aumentar de forma leve, como se muestra en la gráfica de la derecha:
