Actividades Realizadas

En el periodo reportado se hizo necesario la impermeabilización de la terraza donde se encuentran la sala de máquinas de los ascensores del edificio de la dirección seccional de Manizales y se ejecutaron las siguientes actividades:

REPARACION EN UNIDADES SANITARIAS - BAÑOS EDIFICIO DIRECCION SECCIONAL Y TORRE JUZGADOS PENALES

PALACIO DE JUSTICIA FANNY GONZALEZ FRANCO

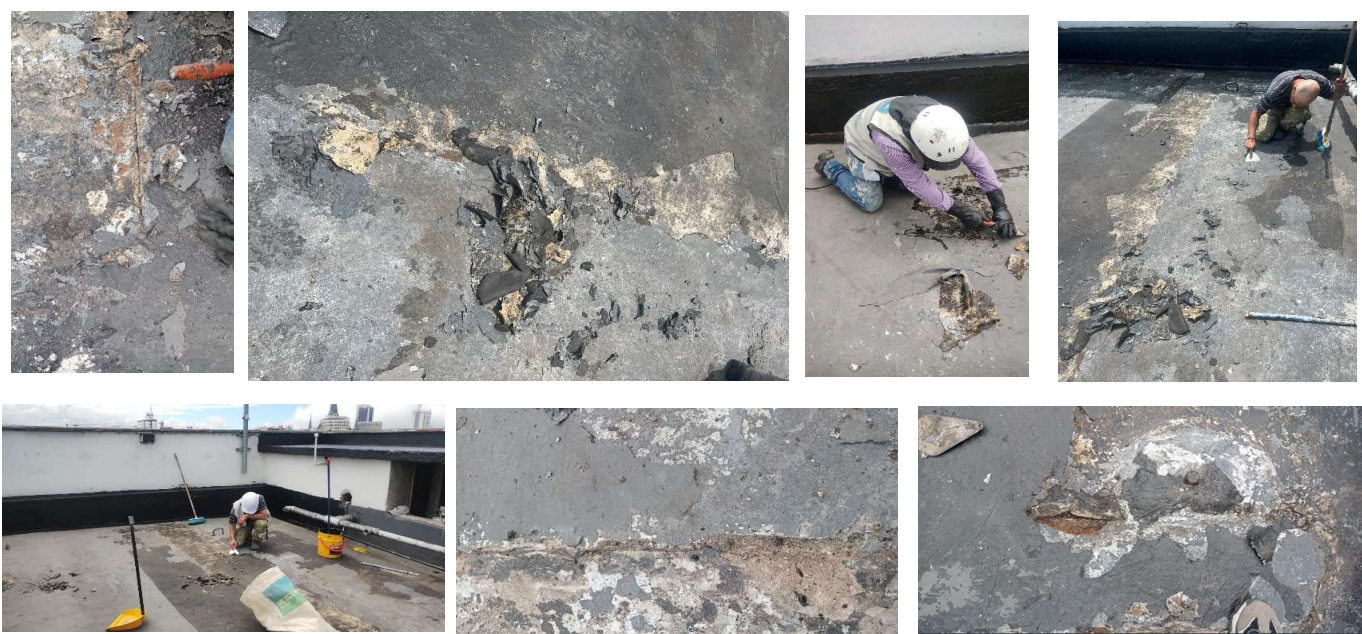
1- Desmante de manto asfáltico: se determinó el retiro del manto toda vez que ya presentaba levantamientos, agujeros y grietas.

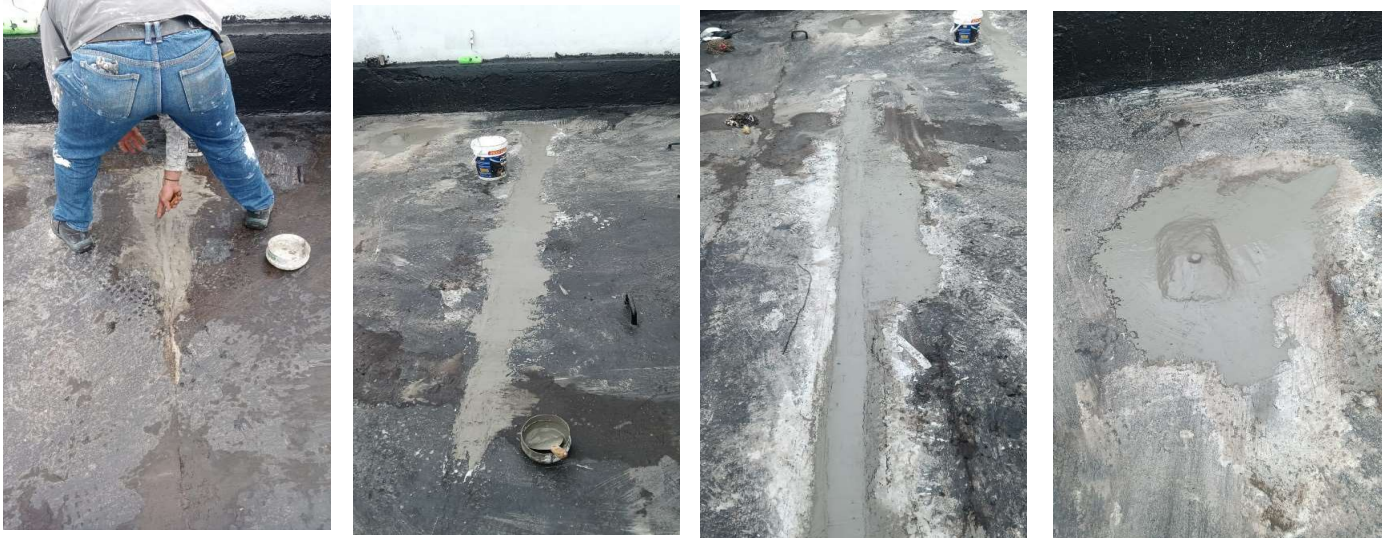
2- Se hizo necesario el resane de la superficie con mortero para sobre áreas afectadas por encharcamientos

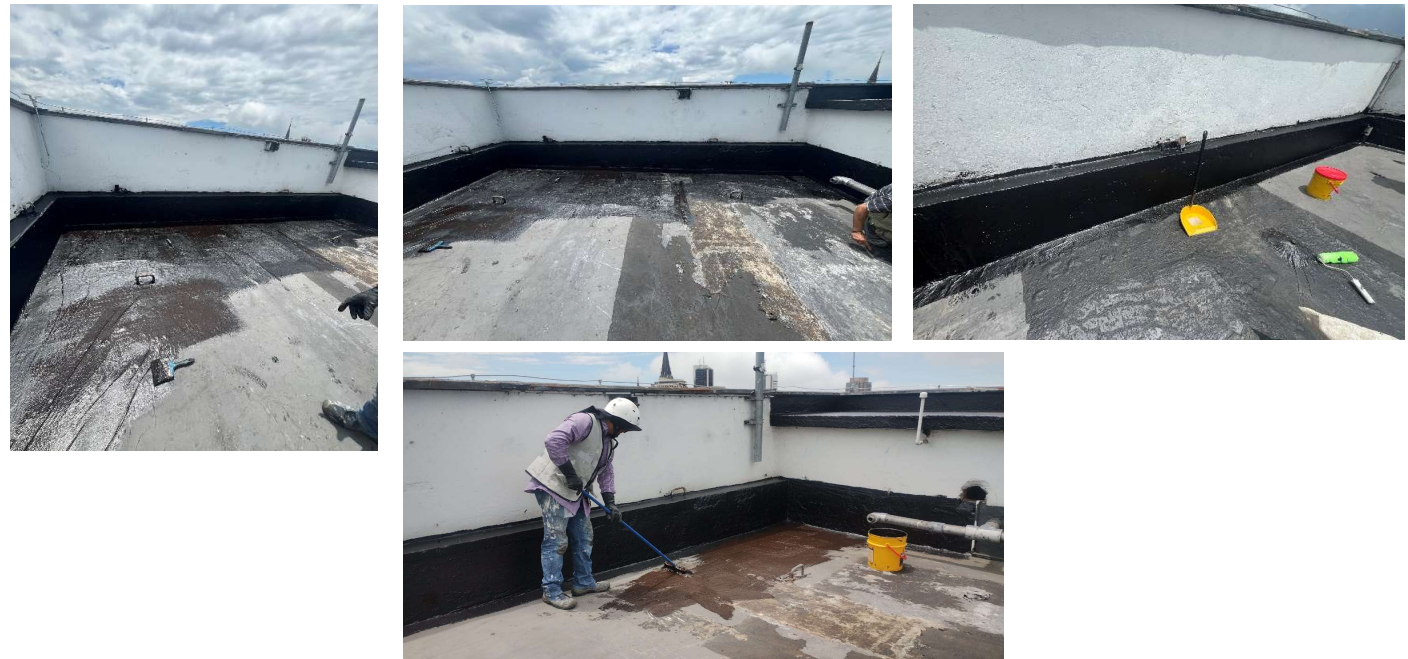
3- Aplicación de pintura para impermeabilización asfáltica con pintura bituminosa

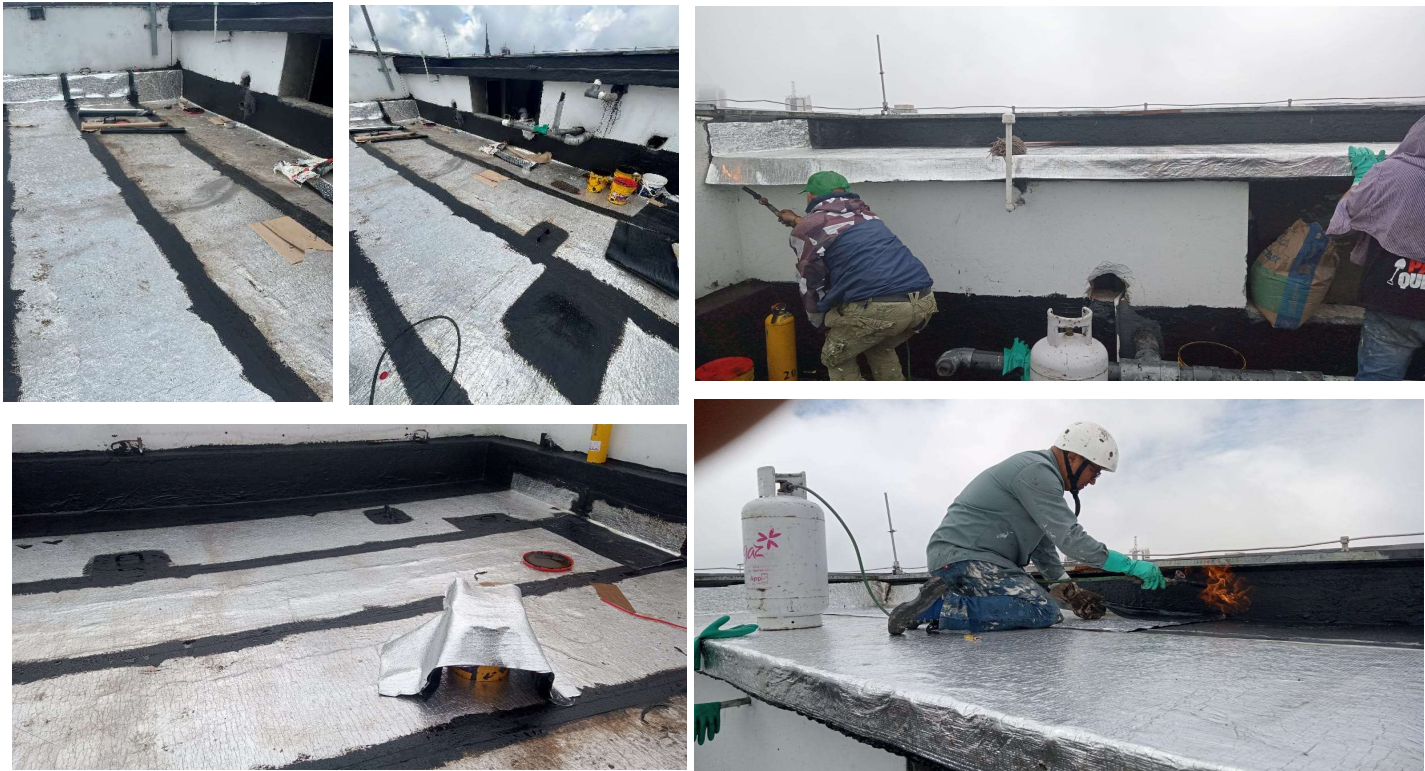
4- instalación de manto asfáltico en caliente.

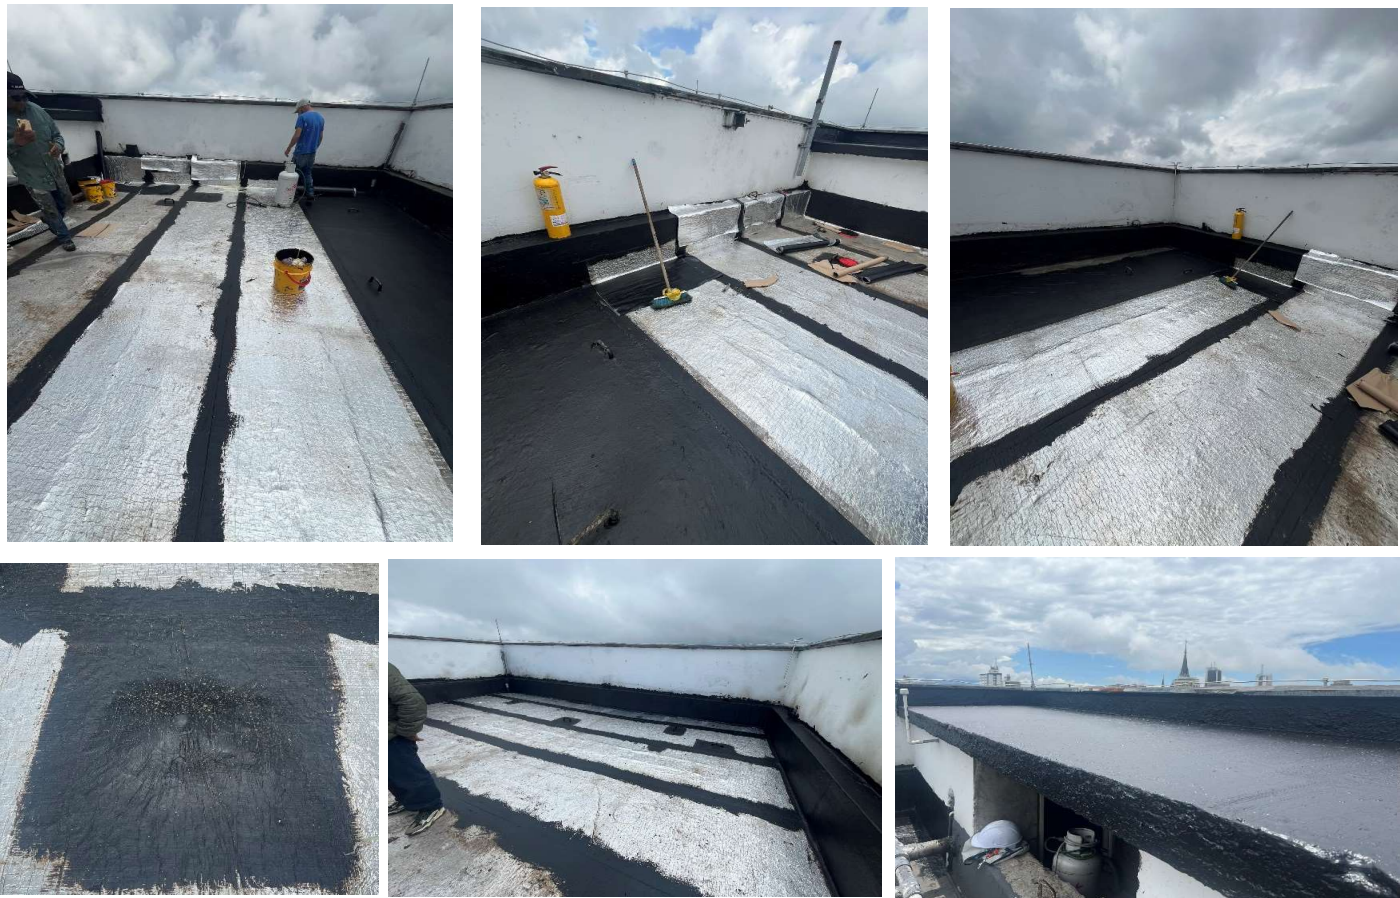
5- Aplicación de emulsión asfáltica para protección de manto asfáltico

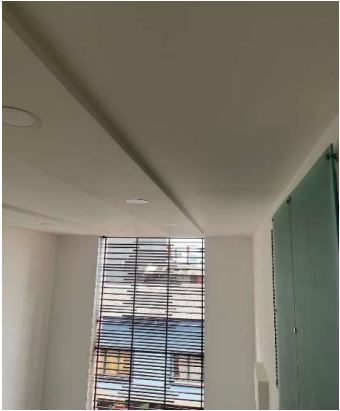
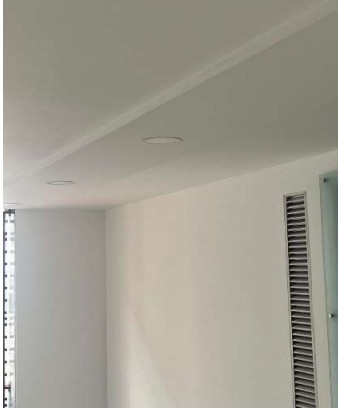
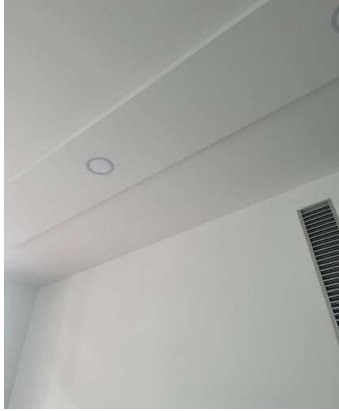
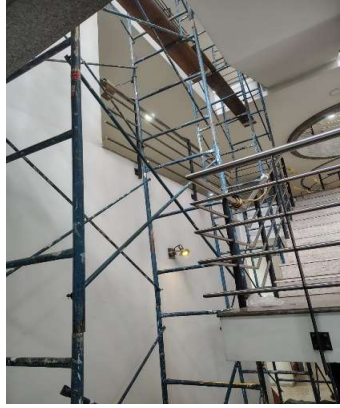
Reparación de cielo raso afectado por humedades en placa de terraza piso 4

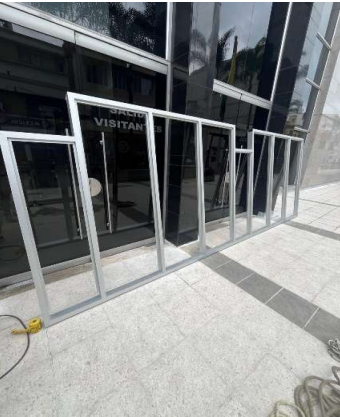
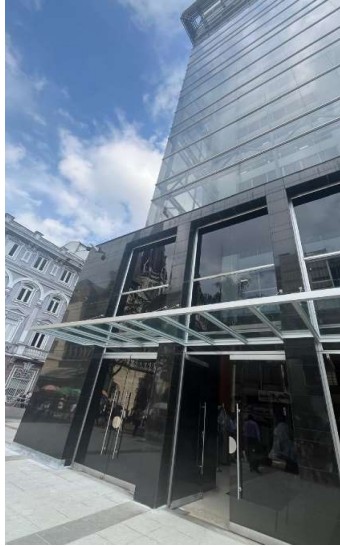
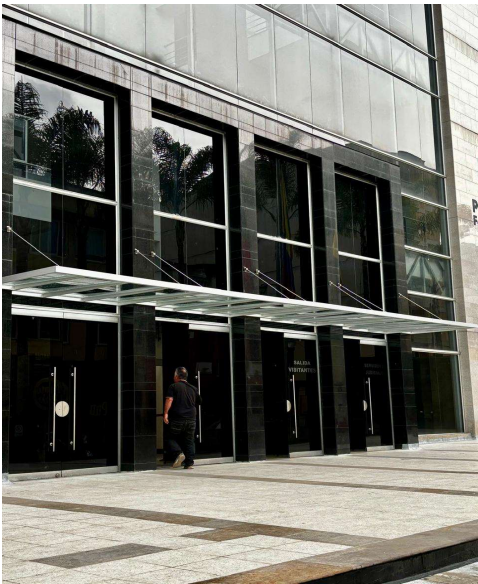
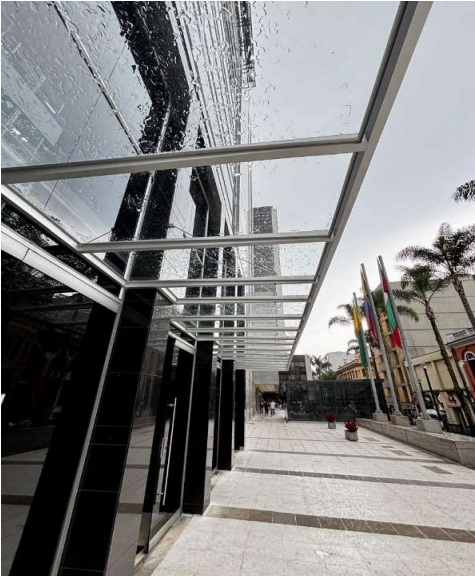
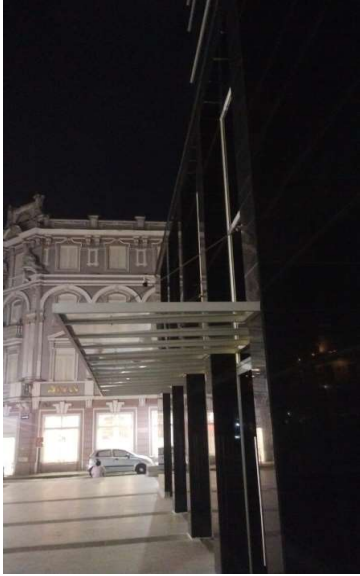
Suministro e instalación de pergóla para la entrada principal del palacio de justicia con el fin de evitar el ingreso de aguas lluvias hacia el interior del edificio

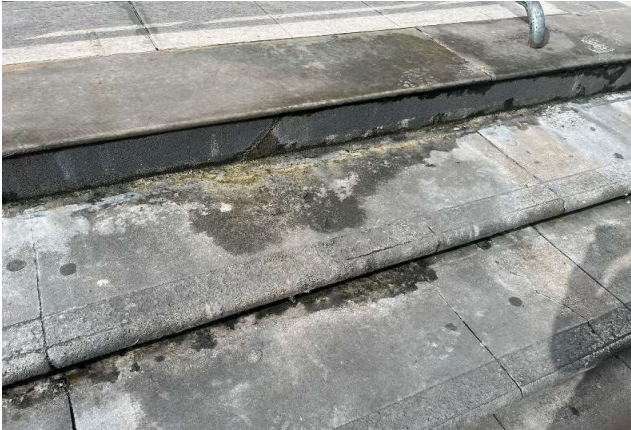
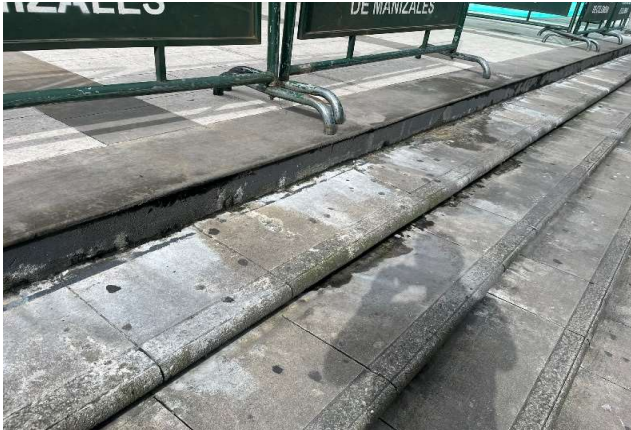
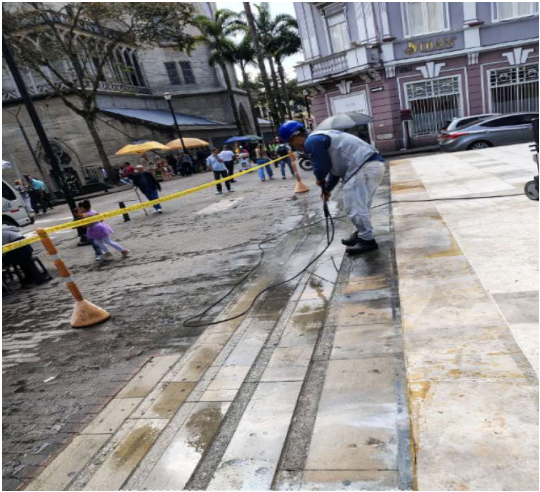
Lavado de escaleras de acceso a la plazoleta exterior palacio de justicia

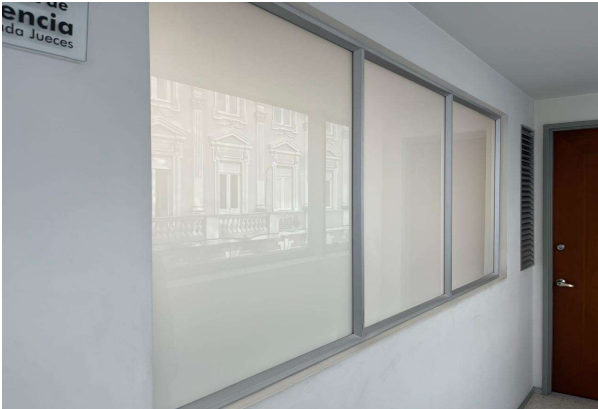
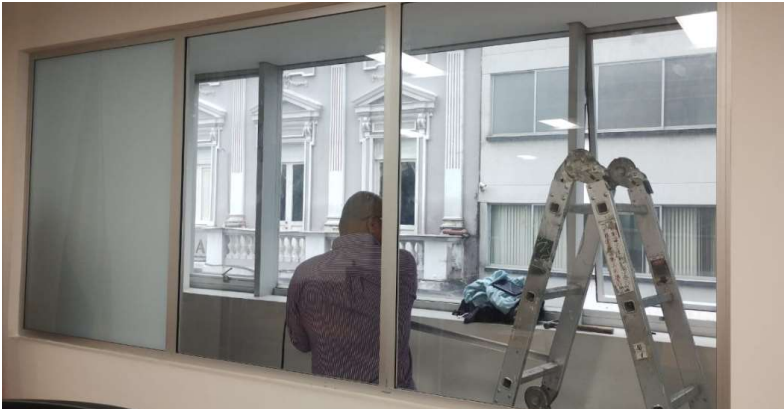
Suministro e instalación de vidrios para sala de audiencias

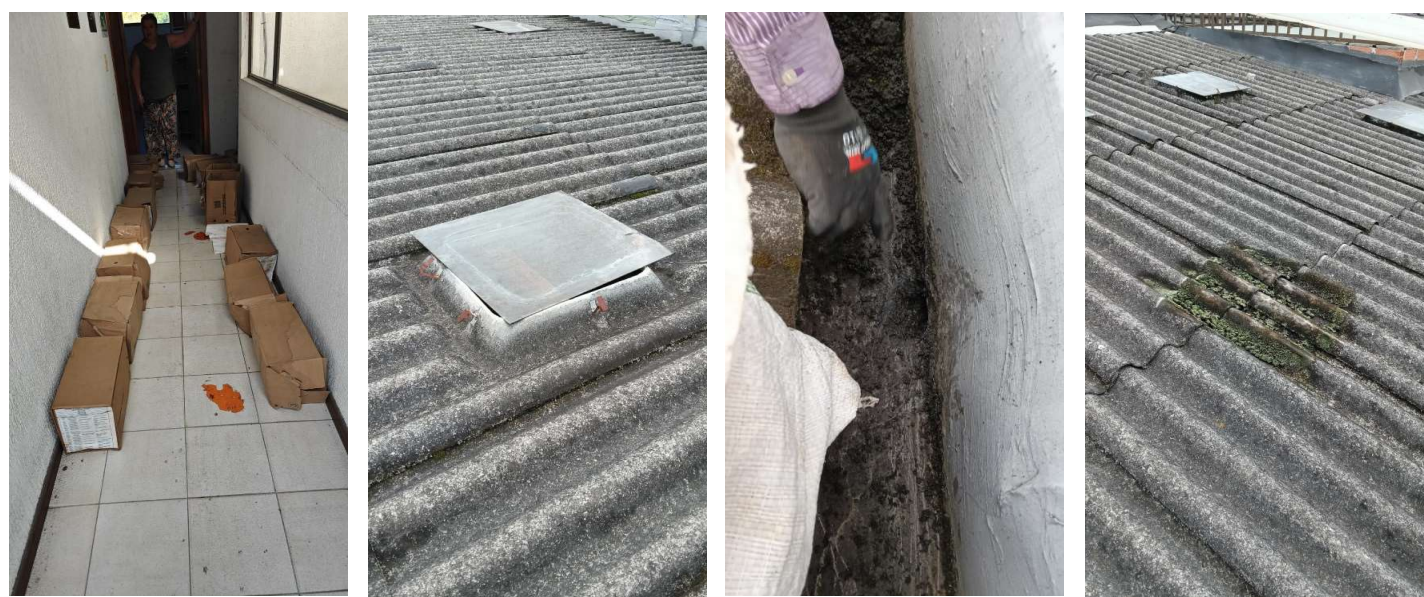
Conforme solicitud de la coordinadora de servicios administrativos de la sede judicial de Chinchiná, se procedió en realizar recorrido de techo para evidenciar falencias que ocasionen filtraciones de aguas lluvias.
