# INFORME DE AVANCE DE OBRA

CONTRATO DE OBRAS N.º 4600105522 de 2025

## OPTIMIZAR EL SISTEMA DE ACUEDUCTO PIEDRAS BLANCAS DEL CORREGIMIENTO DE SANTA ELENA

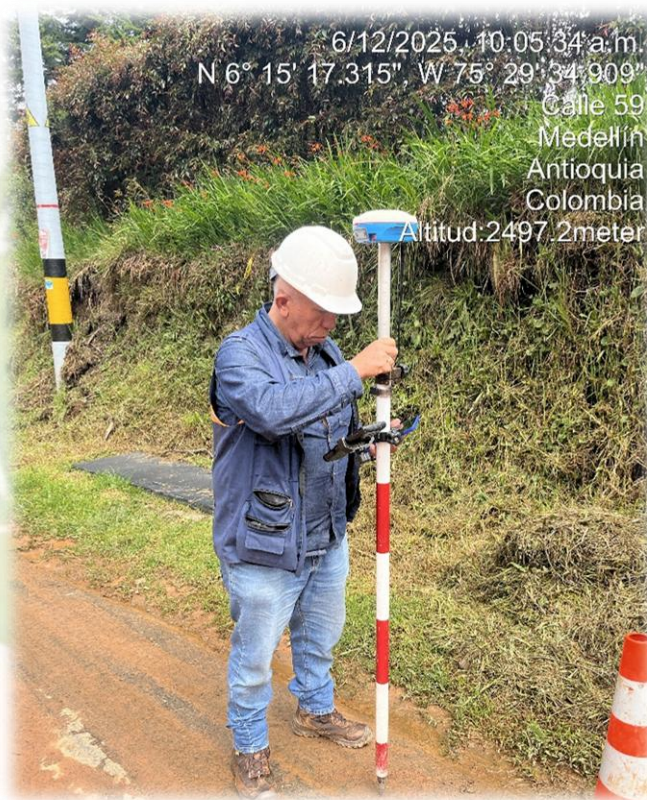
- Localización, trazado, replanteo y control con equipo de precisión, comisión de topografía se hará con la frecuencia que indique la interventoría durante la ejecución del proyecto. Incluye libretas y planos.

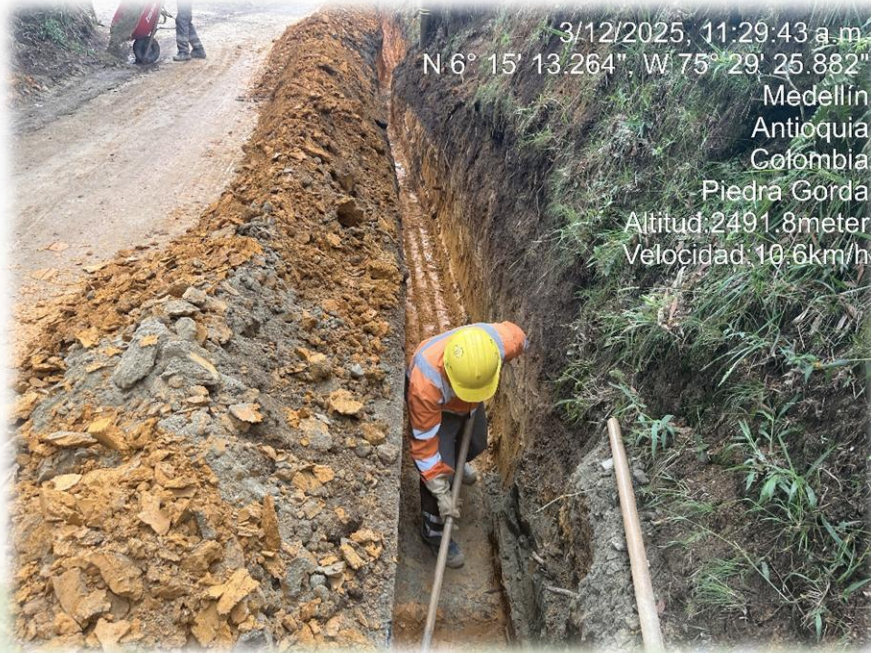
- Excavación manual de material heterogéneo de 0-2 m., bajo cualquier grado de humedad. incluye: roca descompuesta, bolas de roca de volumen inferior a 0.35 m³., el cargue, transporte interno y externo, botada de material proveniente de las excavaciones en los sitios donde lo indique la supervisión y su medida será en el sitio. no incluye entibado.

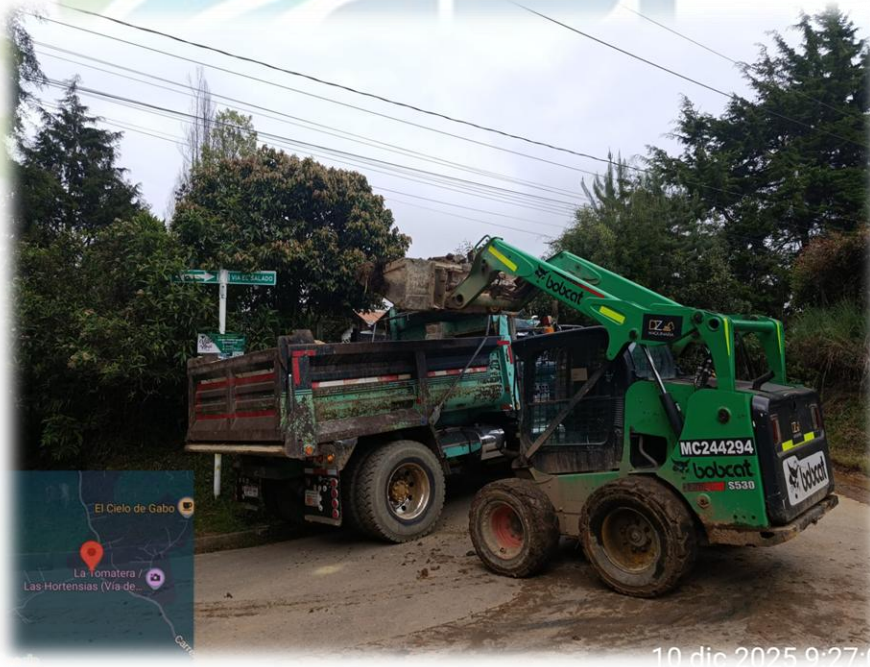
- Cargue (Mecánico o Manual) y transporte del material proveniente de las explanaciones, excavaciones, demoliciones y/o voladuras de roca, hasta el sitio que indique la interventoría/supervisión. su medida será en sitio. incluye botada.

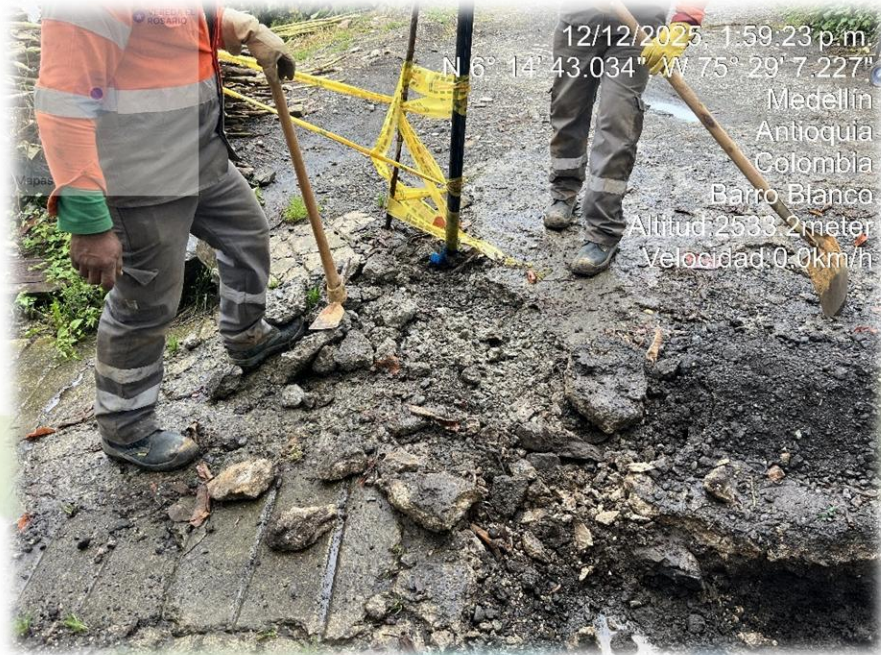
- Demolición de pavimento asfáltico, de cualquier espesor. Incluye corte con máquina de disco según trazado y compresor neumático con martillo,

además recuperación de los materiales aprovechables o su transporte hasta el sitio que lo indique la interventoría. Incluye corte con cortadora según trazado y cargue, transporte y disposición final de escombros

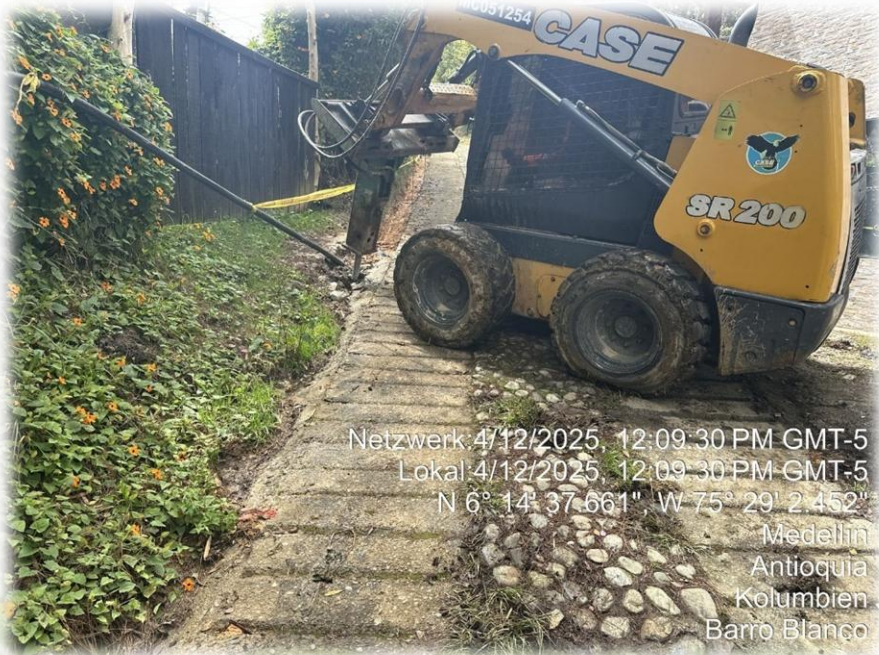
- Demolición cunetas en concreto, desarrollo máximo de 0.70m con espesor hasta 0.15m. Incluye martillo demoledor y retiro de refuerzo. Además recuperación de los materiales aprovechables o su transporte hasta el sitio que lo indique la interventoría.

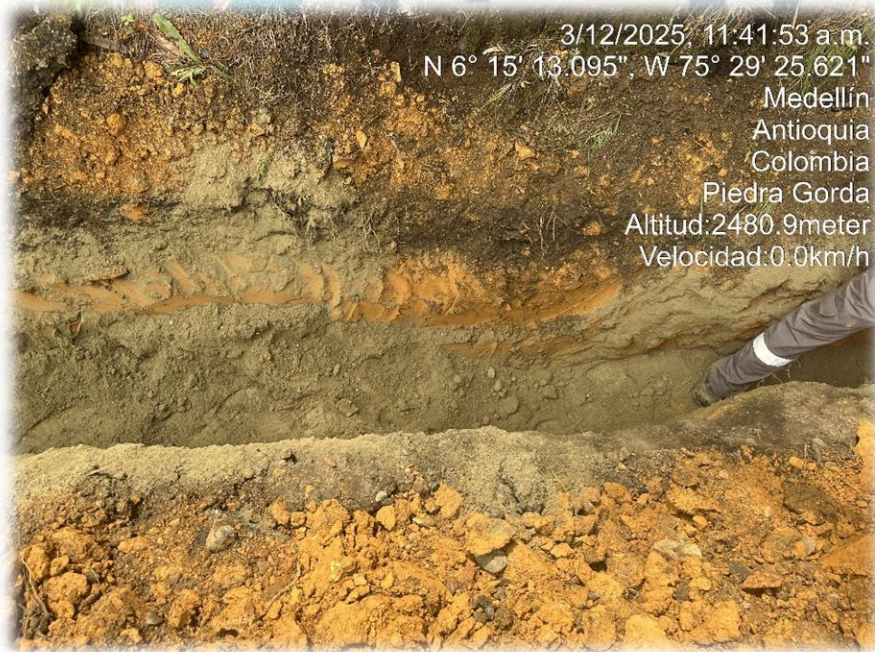
- Llenos en arenilla, compactados mecánicamente hasta obtener una densidad del  $\geq 95\%$  de la máxima obtenida en el ensayo del Proctor modificado. Incluye el suministro, transporte, colocación de la arenilla, la compactación de la misma y transporte interno. Y su medida será en sitio ya compactado.

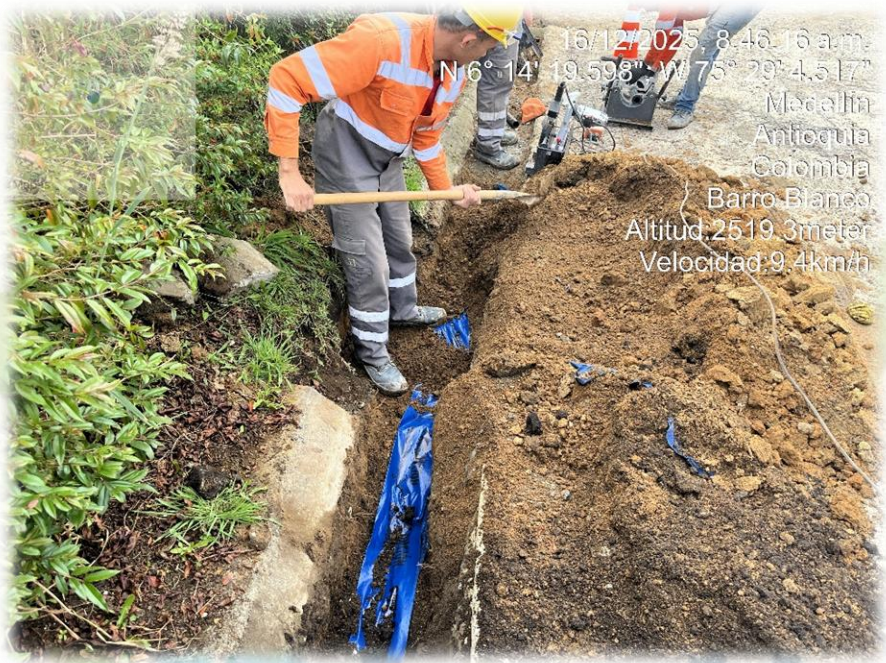
- Llenos y apisonados de zanjas y apiques en material selecto provenientes de la excavación, compactados hasta obtener una densidad del 95% de la máxima obtenida en el ensayo del Proctor modificado. incluye transporte interno. su medida será en sitio ya compactado.

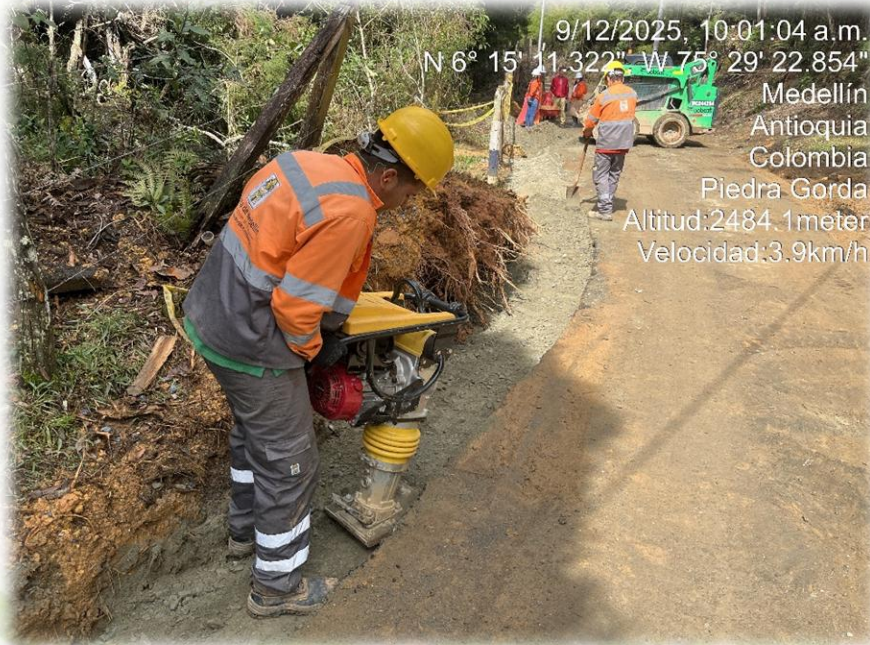
- Suministro, transporte y colocación de base granular de máximo Ø 1½", reacomodado con medios MANUALES y compactado hasta obtener una densidad del 98% según ensayo del Proctor modificado, según normas para la construcción de pavimentos del INVIAS, y todo lo necesario para su correcta construcción y funcionamiento. Su medida será tomada en sitio ya compactado.

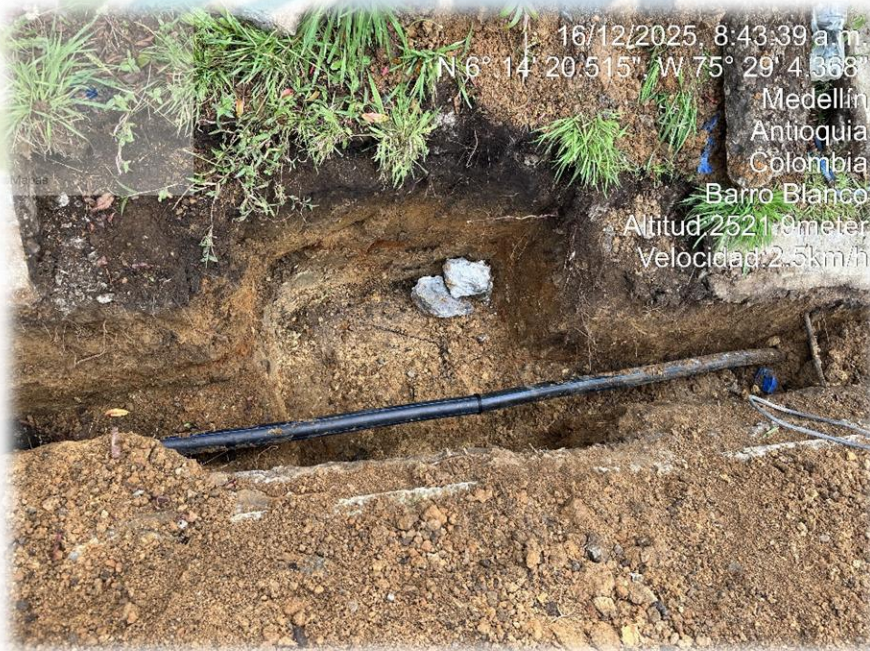
- Suministro, transporte e instalación de Tubería Polietileno PE Ø50mm PE100 - RDE11 PN16, raya azul Incluye: pega con equipo de termofusión, pruebas presurización y todo lo necesario para su correcta instalación y funcionamiento.

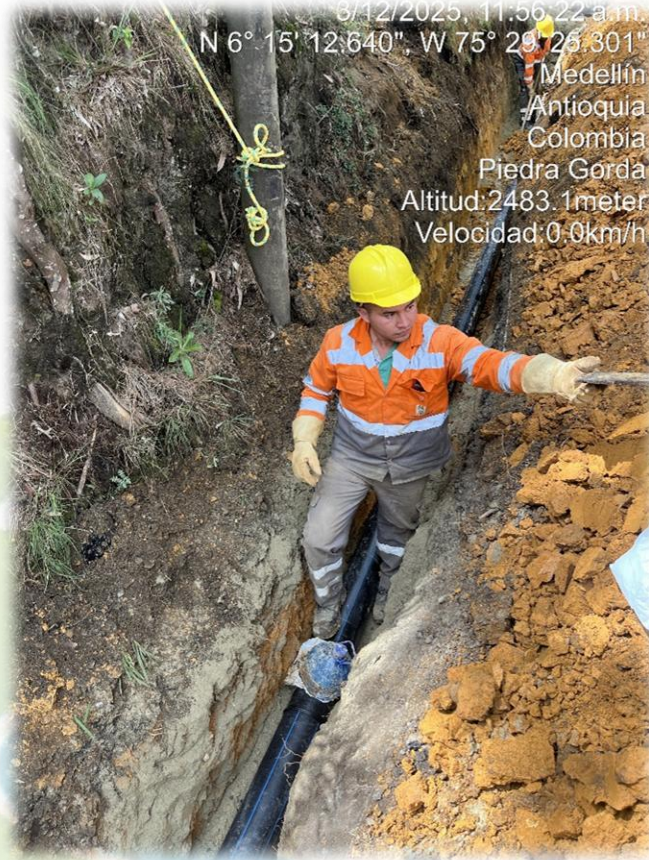
- Suministro, transporte e instalación de Tubería polietileno PE Ø160mm PE100 - RDE11 PN16, raya azul Incluye: pega con equipo de termofusión, pruebas presurización y todo lo necesario para su correcta instalación y funcionamiento.

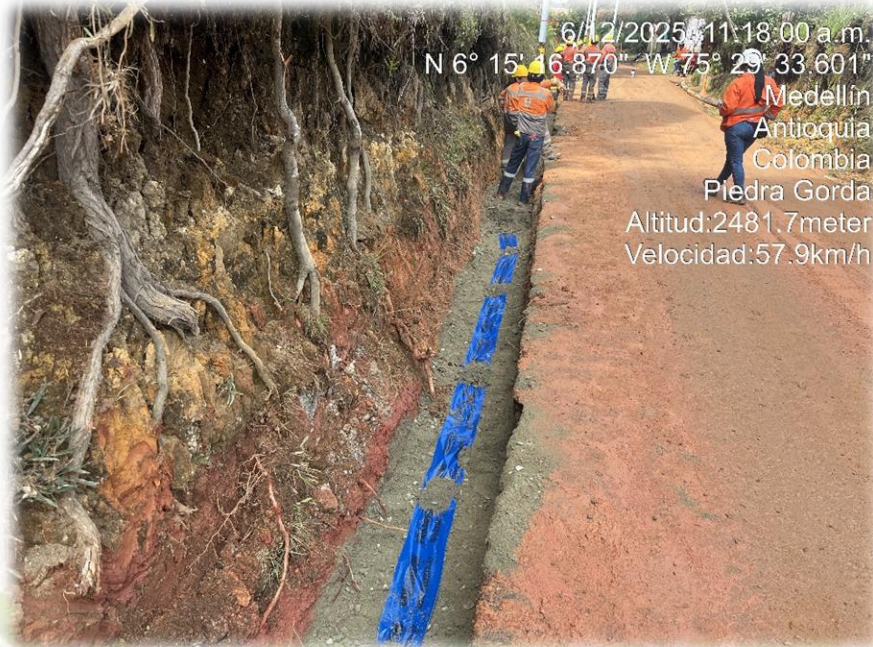
- Suministro, transporte e instalación de cinta de polietileno color azul e= 10, para señalización de redes de acueducto y todo lo necesario para su correcta instalación y funcionamiento.

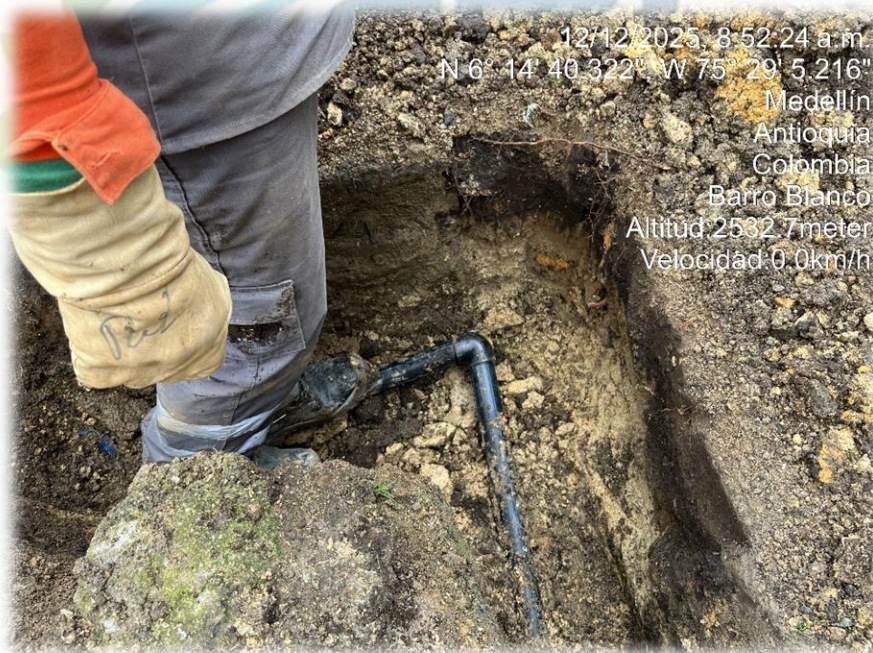
- Suministro, transporte e instalación de Codo polietileno 90° Ø50mm en PE100 - PN10/16, RDE 11 Incluye: pega con equipo de termofusión, y todo lo necesario para su correcta instalación y funcionamiento.

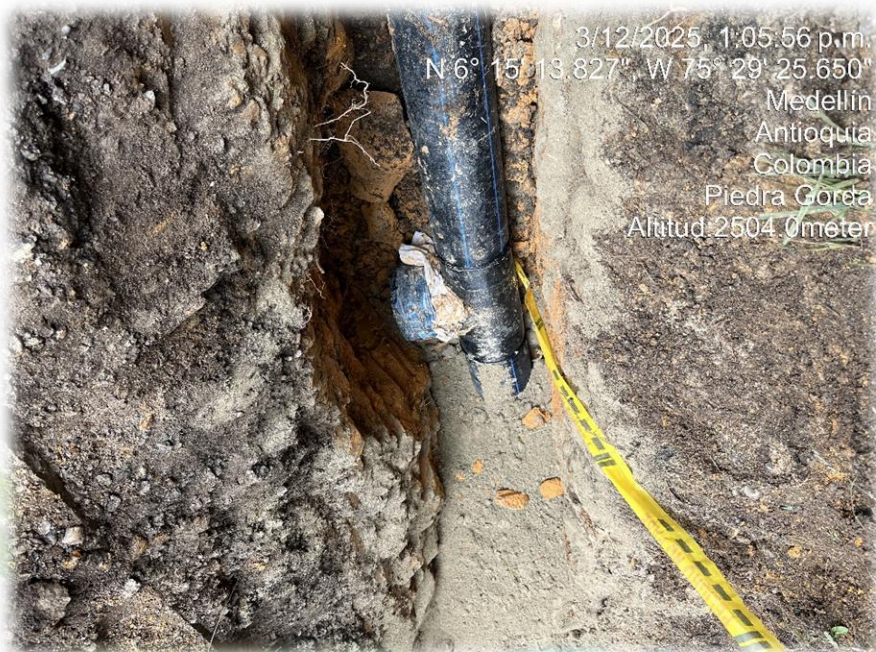
- Suministro, transporte e instalación de TEE polietileno Ø 160 en PE100 - PN16 Incluye: pega con equipo de termofusión, y todo lo necesario para su correcta instalación y funcionamiento.

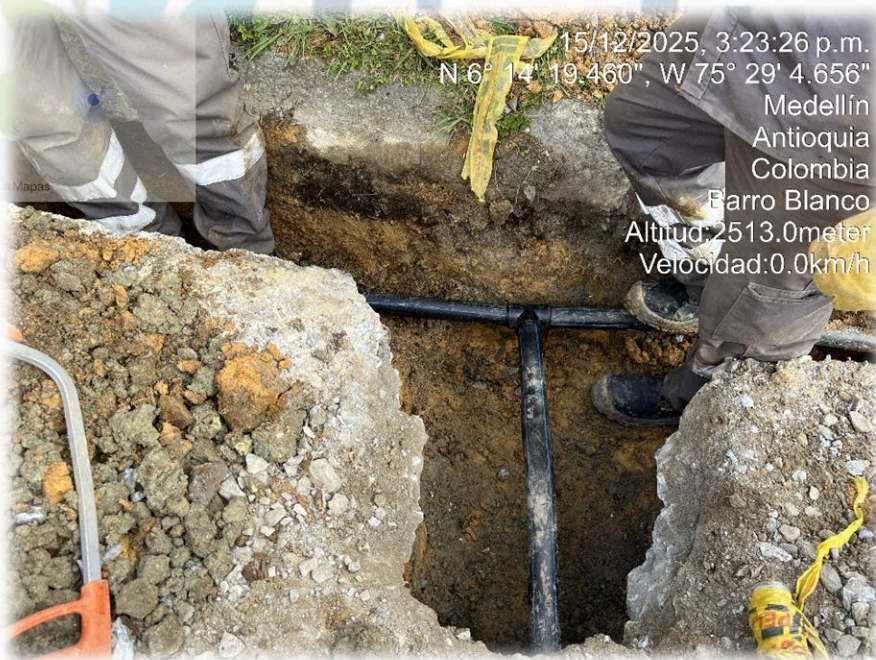
- Suministro, transporte e instalación de TEE polietileno Ø 50 (1 1/2" ) en PE100 - PN10/16 Incluye: pega con equipo de termofusión, y todo lo necesario para su correcta instalación y funcionamiento.

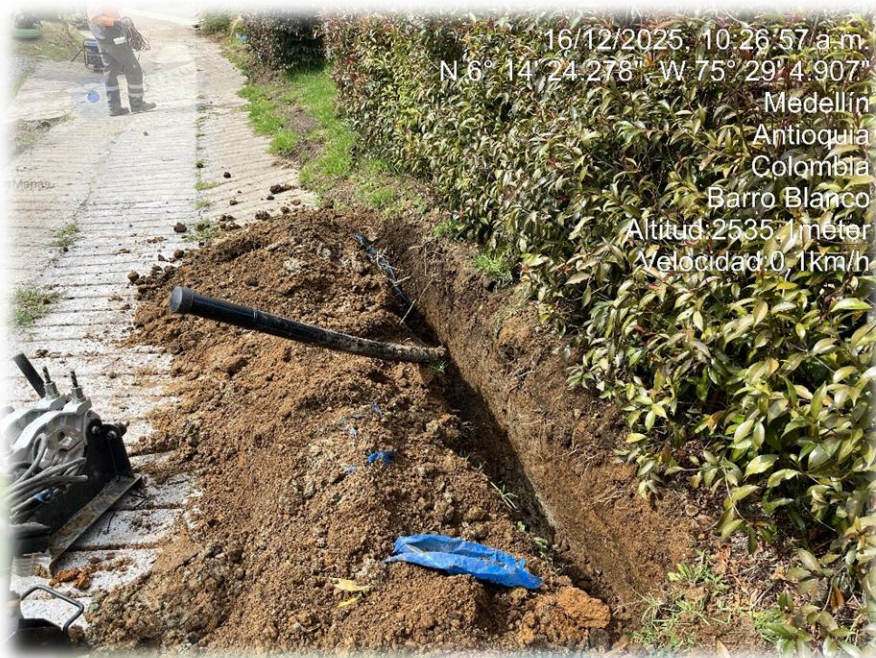
- Suministro, transporte e instalación de Tapón polietileno Ø 50 (1 1/2" ) en PE100 - PN16 Incluye: pega con equipo de termofusión, y todo lo necesario para su correcta instalación y funcionamiento.

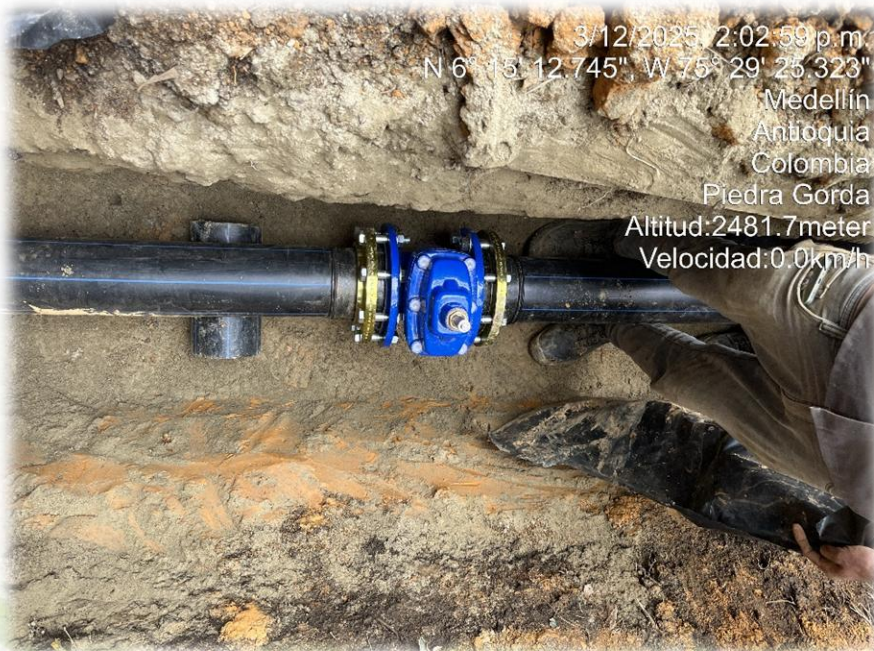
- Suministro, transporte e instalación de Válvula de Compuerta Sello Elástico, Vástago no Ascendente, HD, Ø6", extremo brida, según norma de fabricación AWWA C -515/509, Ø6", Incluye: Porta brida, brida loca juego de empaques y tornillos, para unión con tubería P, sello de goma para bridas y todo lo necesario para su correcta instalación y funcionamiento.

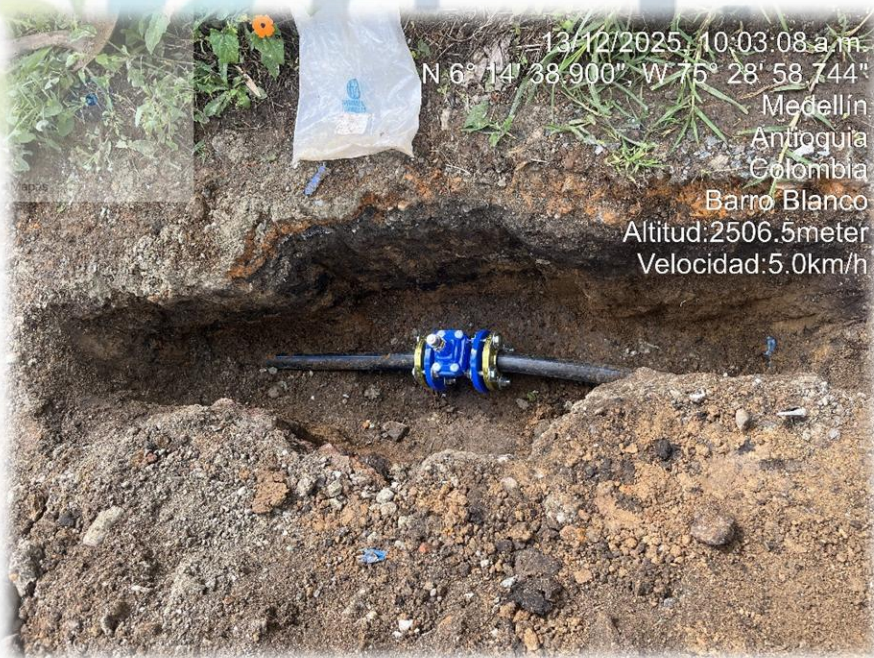
- Suministro, transporte e instalación de Válvula de Compuerta Sello Elástico, Vástago no Ascendente, HD, Ø2", extremo brida, según norma de fabricación AWWA C -515/509, Ø2", Incluye: Porta brida, brida loca juego de empaques y tornillos, para unión con tubería PE y todo lo necesario para su correcta instalación y funcionamiento.

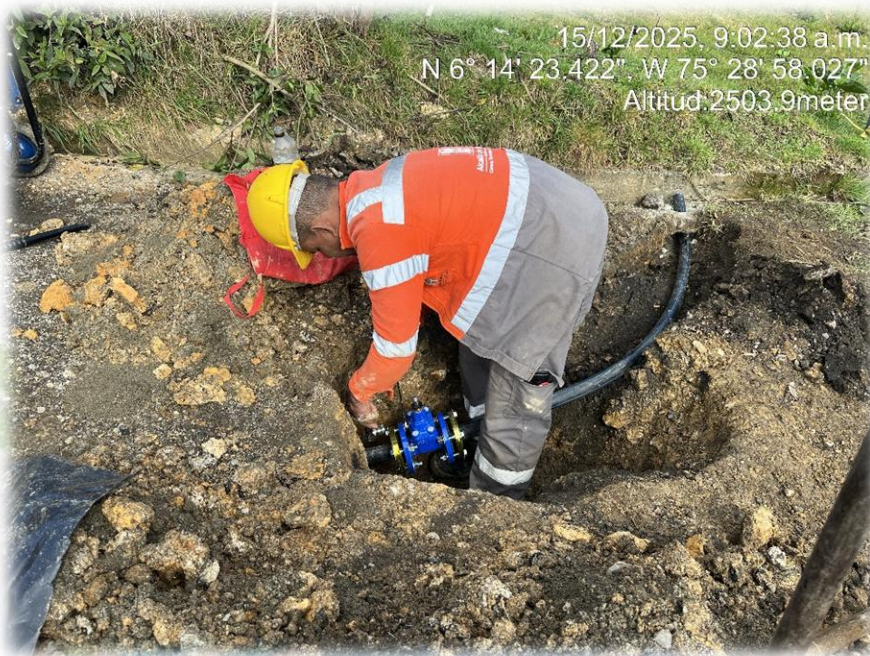
- Suministro, transporte e instalación de Válvula de Compuerta Sello Elástico para PURGA de la red, Vástago no Ascendente, HD, Ø2", extremo brida, según norma de fabricación AWWA C -515/509, Ø2", Incluye: Porta brida, brida loca juego de empaques y tornillos, para unión con tubería PE, incluye tubería hasta descarga y todo lo necesario para su correcta instalación y funcionamiento.
