INFORME SUPERVISOR SEGUIMIENTO CONTRACTUAL Y TRÁMITE DE COBRO

12. N° Contrato:	1164-2025	13. Fecha de inicio:	8/09/2025	14. Fecha de terminación:	7/12/2025	15. Plazo de Ejecución del contrato:(meses / días)	3
16. ¿El contrato ha tenido Cesión?	NO	17. Fecha inicio de Cesión		18. Proveedor anterior			
19. Novedades del período a pagar	Sin novedades	20. Fecha de terminación anticipada					
21. Servicios prestados en la ciudad de:	BOGOTÁ D.C.	22. Fechas de suspensión	Desde		Hasta

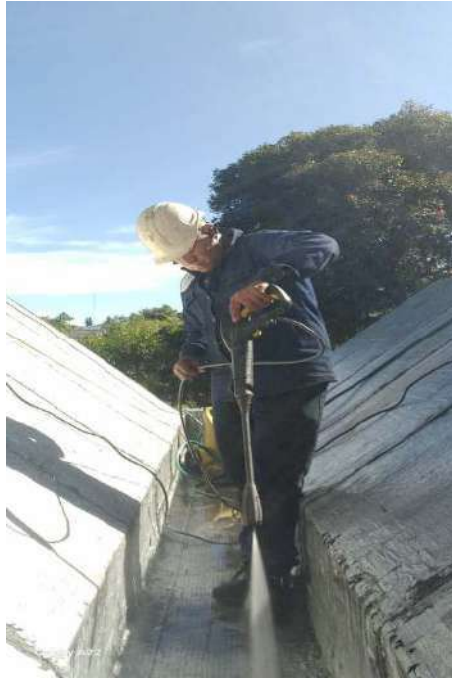
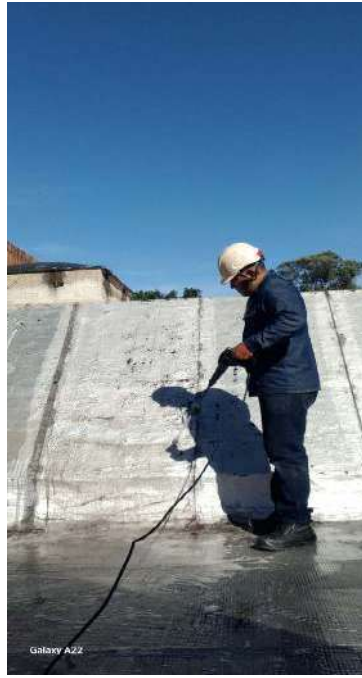
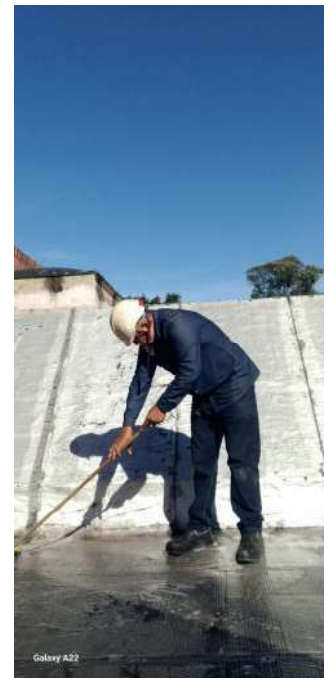
REGISTRO FOTOGRAFICO ANEXO

OBSERVACIONES: SE PRESENTAN LAS ÁREAS CALCULADAS A PARTIR DE LOS ARCHIVOS EN FORMATO CAD CORRESPONDIENTES AL LEVANTAMIENTO TOPOGRÁFICO Y A LAS MEDIDAS EN CONJUNTO CON LA INTERVENTORIA DE LAS CUBIERTA PLANA DEL EDIFICIO BLOQUE A3 Y F . SE ADJUNTA ARCHIVO CAD MEMORIAS PARA VERIFICACIÓN.

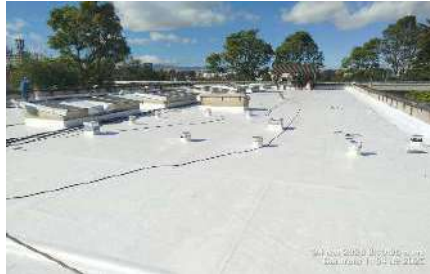
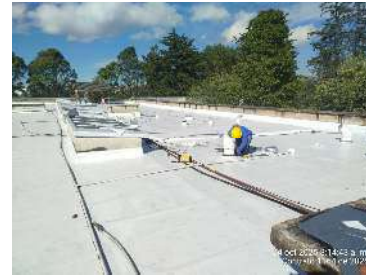
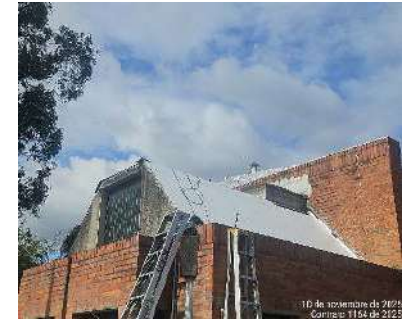
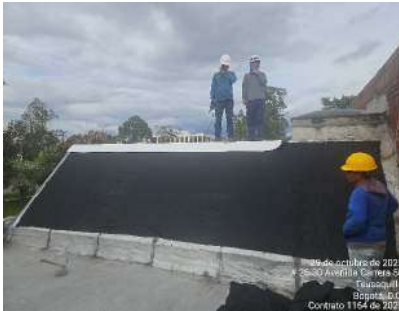
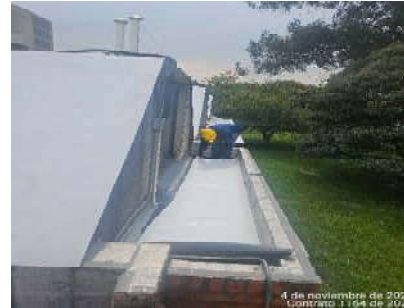
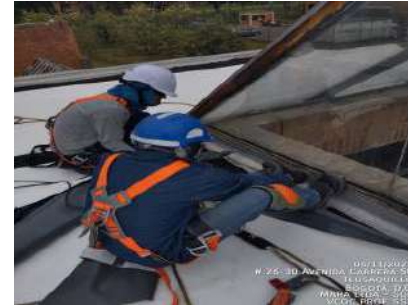
REGISTRO FOTOGRAFICO ANEXO

OBSERVACIONES: SE PRESENTAN LAS ÁREAS CALCULADAS A PARTIR DE LOS ARCHIVOS EN FORMATO CAD CORRESPONDIENTES AL LEVANTAMIENTO TOPOGRÁFICO Y A LAS MEDIDAS EN CONJUNTO CON LA INTERVENTORIA DE LAS CUBIERTA PLANA DEL EDIFICIO BLOQUE A3 Y F . SE ADJUNTA ARCHIVO CAD MEMORIAS PARA VERIFICACIÓN.

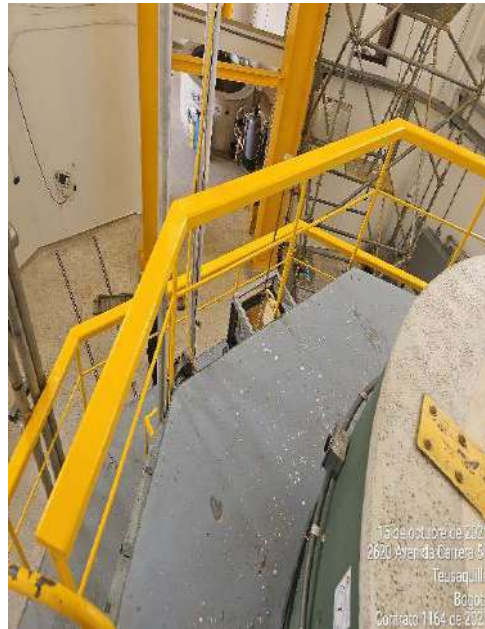
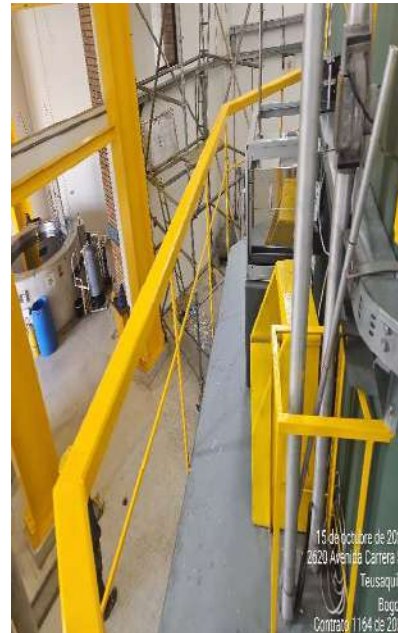
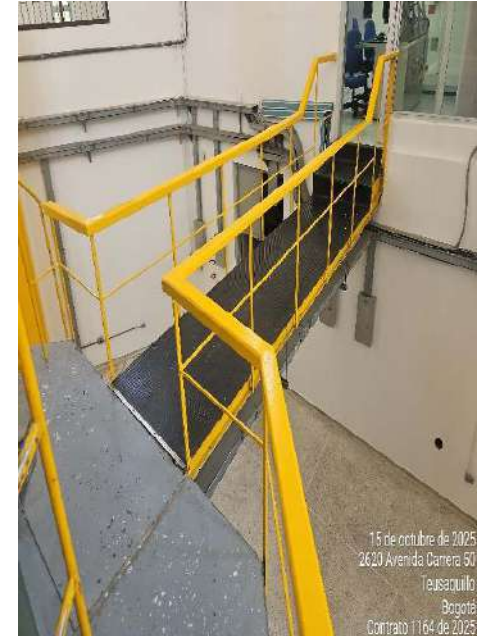
REGISTRO FOTOGRAFICO

(i) ITEM N.º:	1.2.10	(b) DESCRIPCIÓN ITEM:	MANTENIMIENTO DE LA ESTRUCTURA METÁLICA, INCLUYE LIMPIEZA, ANTICORROSIVO, PINTURA, MATERIAL, HERRAMIENTA Y MANO DE OBRA NECESARIA PARA LA CORRECTA EJECUCIÓN DE LA ACTIVIDAD.	CANT:	523	(c) UND:	M
---------------	--------	-----------------------	---	-------	-----	----------	---

OBSERVACIONES: MEDIDAS CONCILIADAS EN SITIO CON LA INTERVENTORIA

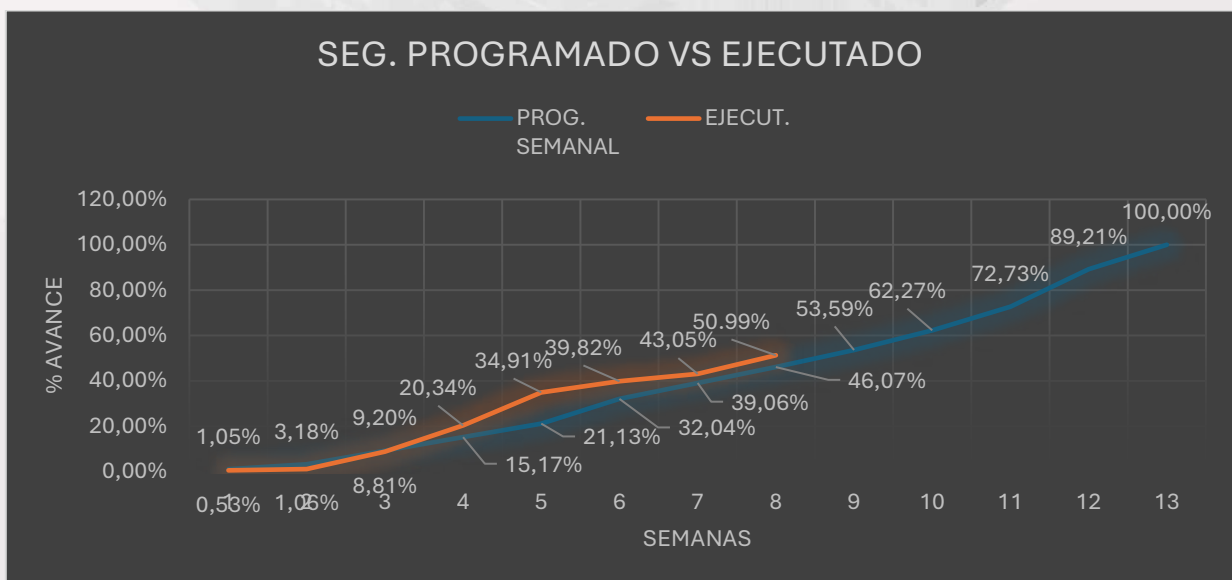
La curva S se proyecta de acuerdo a los porcentajes proyectados según el cronograma aprobado por la interventoría en el mes de octubre de 2025.

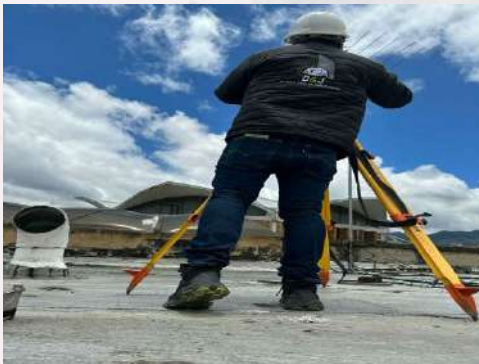
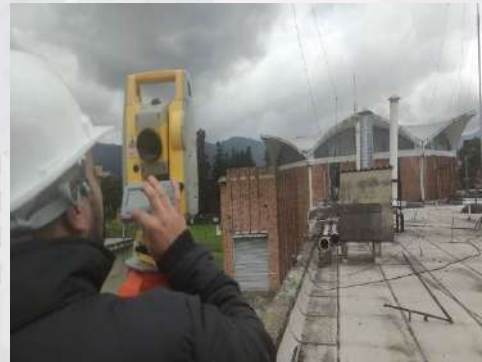
Actividad 1.1.1 localización y replanteo de cubierta incluye levantamiento topográfico general, ubicación de desagües y verificación de pendientes.

Levantamiento topográfico en cubiertas de los edificios a intervenir bloques a3 y cúpula del reactor. La actividad incluye delimitación de áreas, replanteo de pendientes y verificación de desagües existentes.

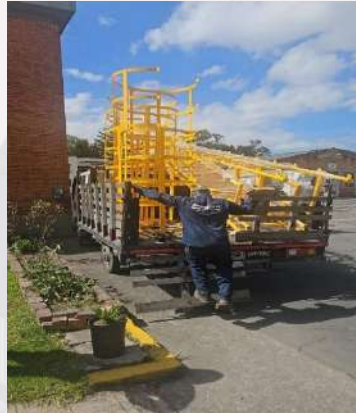
Se ejecutó la instalación de escaleras de gato de acuerdo con los diseños y recomendaciones estipuladas en las especificaciones técnicas.

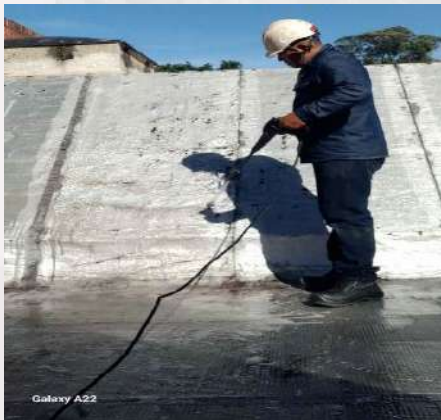
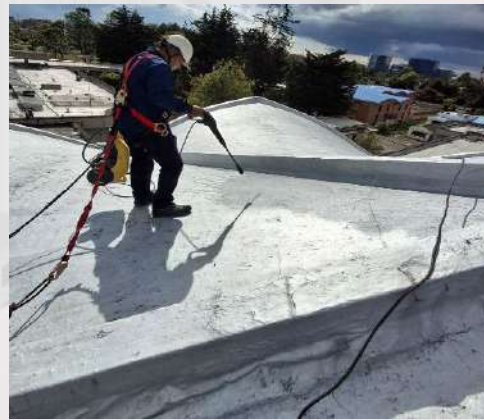
Actividad 1.2.1 limpieza con detergente alcalino e hidrolavado, retiro de material suelto en la terraza hasta encontrar superficie apta para la aplicación de imprimante.

Se realizó limpieza general en las cubiertas de los bloques priorizados y reactor mediante aplicación de detergente alcalino e hidrolavado, asegurando una superficie libre de impurezas y apta para la aplicación de materiales impermeabilizantes.

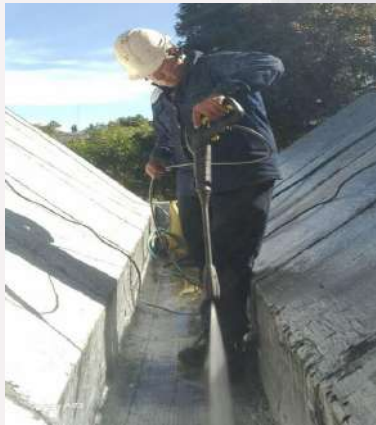
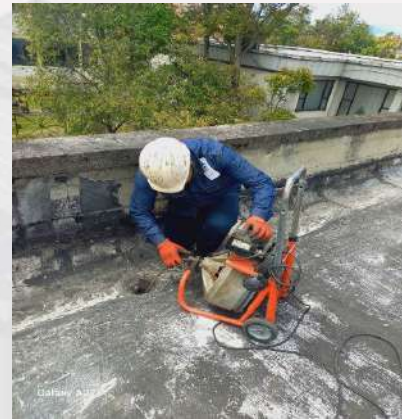
Actividad 1.2.2 limpieza de drenajes y bajantes de agua lluvia desde la cubierta hasta los colectores del primer piso.

Se ejecutó la limpieza de los drenajes y bajantes de las cubiertas en el bloque F sobre la placa capilla costado sur, garantizando la libre circulación del agua pluvial y la correcta funcionalidad del sistema de evacuación.

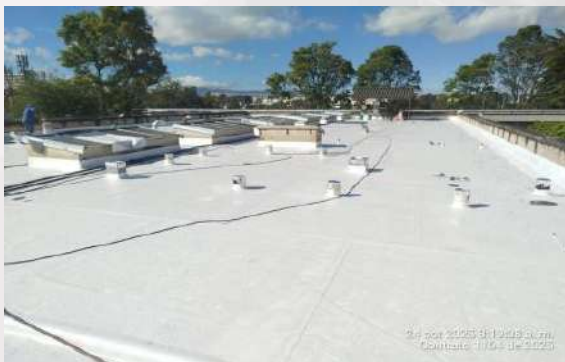
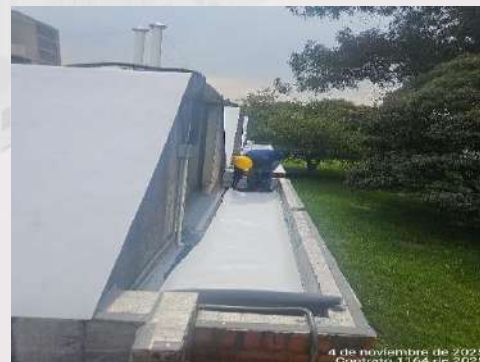
Actividad 1.2.4 impermeabilización de cubiertas con membrana sintética de pvc de 1,5 mm.

Se adelantó la instalación de membrana sintética de pvc de 1,5 mm en las cubiertas de los bloques a y f, costado oriental y occidental; y en le bloque F en segundo y tercer piso.

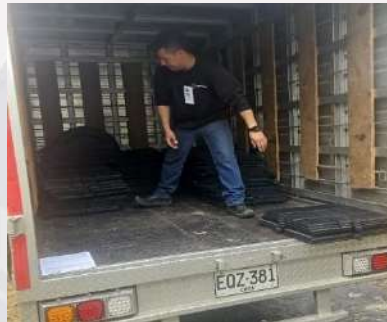
Actividad 1.2.6. Suministro e instalación de Baldosa de caucho tipo EasyBaldosa Flex en piezas de 50x50cm para sendero transitable en áreas de terraza

Se ejecutó la instalación de baldosa en caucho el resane tipo EasyBaldosa para senderos transitables, protegiendo el manto de tránsito peatonal que pueda generar punzonamientos o deterioros que puedan poner en riesgo la impermeabilización de las cubiertas.

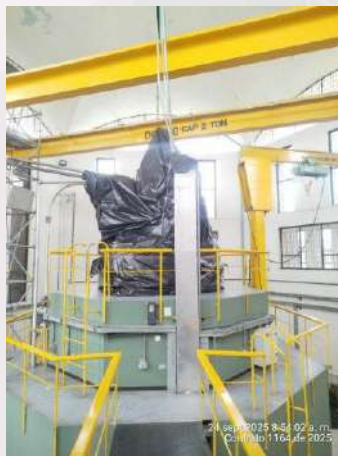
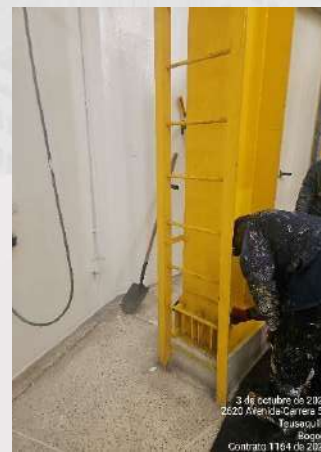
Actividad 1.2.9 Mantenimiento de la estructura metálica, incluye limpieza, anticorrosivo, pintura, material, herramienta y mano de obra necesaria para la correcta ejecución de la actividad. (kg)

Se ejecutó el mantenimiento de la estructura metálica del reactor, mejorando la protección de las superficies contra la humedad y la corrosión.

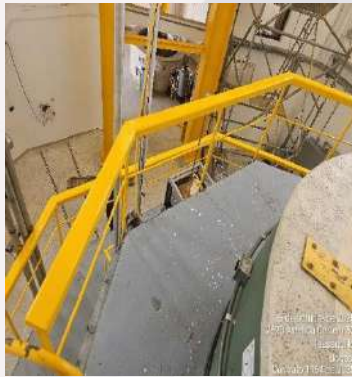
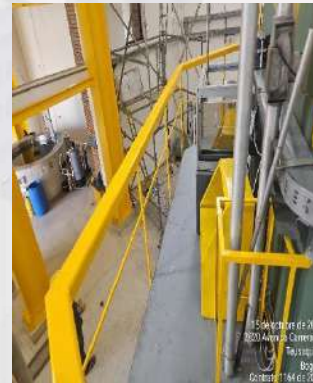
Actividad 1.2.10 Mantenimiento de la estructura metálica, incluye limpieza, anticorrosivo, pintura, material, herramienta y mano de obra necesaria para la correcta ejecución de la actividad. (ml)

Se ejecutó el mantenimiento de la estructura metálica del reactor principalmente en barandas y escaleras, mejorando la protección de las superficies contra la humedad y la corrosión.

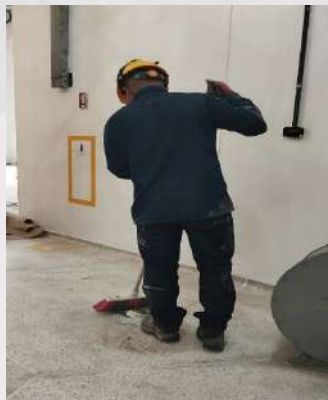
Actividad 1.3.1 Aseo general y entrega

Se realizó el aseo general de entrega en el bloque A

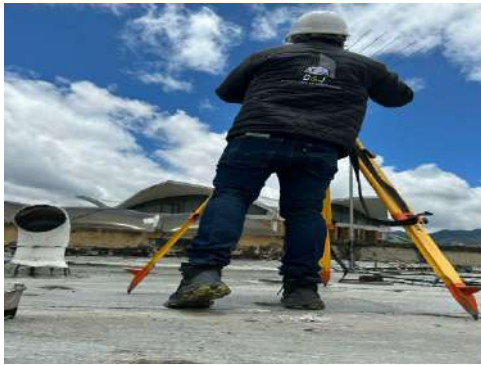
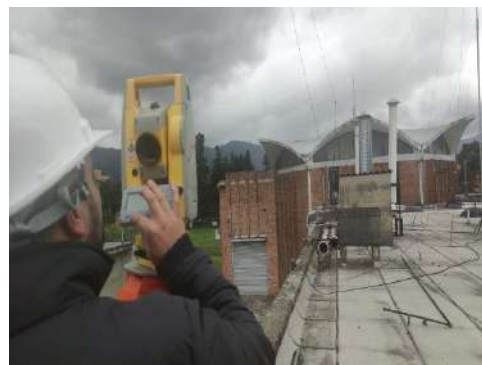
ACTIVIDAD 1.1.1 LOCALIZACIÓN Y REPLANTEO DE CUBIERTA INCLUYE LEVANTAMIENTO TOPOGRÁFICO GENERAL, UBICACIÓN DE DESAGÜES Y VERIFICACIÓN DE PENDIENTES.

LEVANTAMIENTO TOPOGRÁFICO EN CUBIERTAS DE LOS EDIFICIOS A INTERVENIR BLOQUES A3, F, I Y CÚPULA DEL REACTOR. LA ACTIVIDAD INCLUYE DELIMITACIÓN DE ÁREAS, REPLANTEO DE PENDIENTES Y VERIFICACIÓN DE DESAGÜES EXISTENTES.

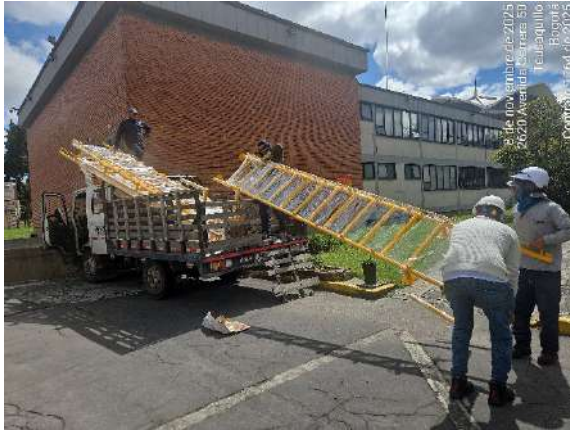
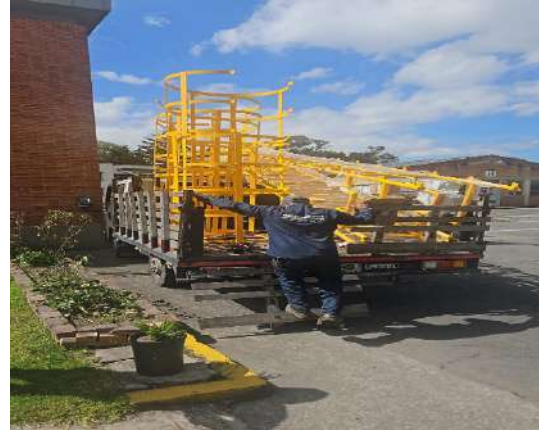
SE REALIZÓ EL SUMINISTRO DE CUATRO (4) ESCALERAS TIPO GATO CON GUARDA PERSONA, FABRICADAS EN TUBO ESTRUCTURAL DE 1 1/2", INCLUYENDO ELEMENTOS DE ANCLAJE Y ACABADO CON PINTURA ANTICORROSIVA, CONFORME A LAS ESPECIFICACIONES DE DISEÑO.

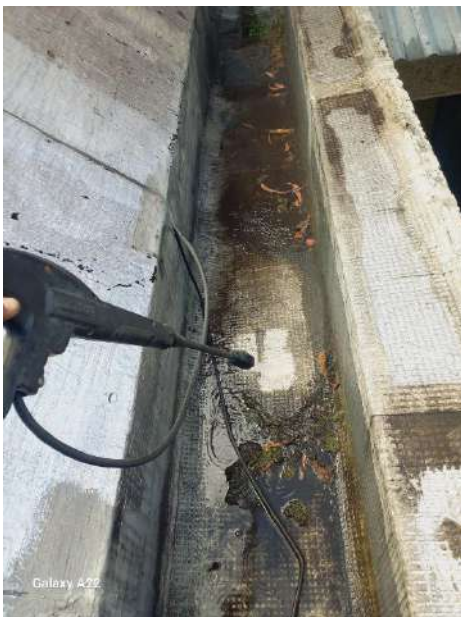
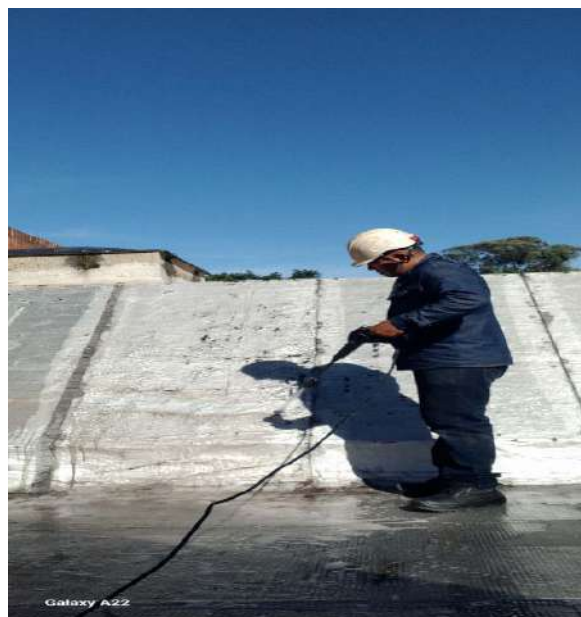
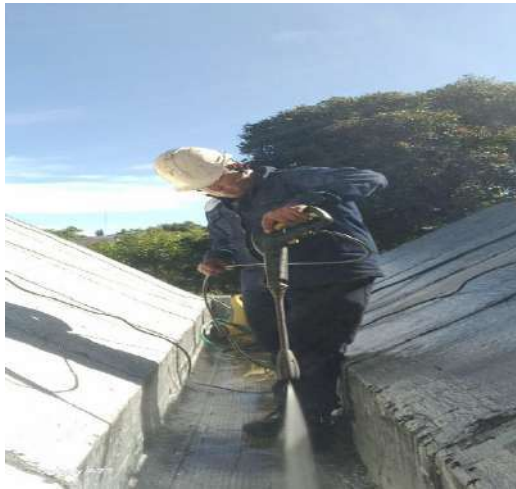
ACTIVIDAD 1.2.1 LIMPIEZA CON DETERGENTE ALCALINO E HIDROLAVADO, RETIRO DE MATERIAL SUELTO EN LA TERRAZA HASTA ENCONTRAR SUPERFICIE APTA PARA LA APLICACIÓN DE IMPRIMANTE.

SE REALIZÓ LIMPIEZA GENERAL EN LAS CUBIERTAS DE LOS BLOQUE F MEDIANTE APLICACIÓN DE DETERGENTE ALCALINO E HIDROLAVADO, ASEGURANDO UNA SUPERFICIE LIBRE DE IMPUREZAS Y APTA PARA LA APLICACIÓN DE MATERIALES IMPERMEABILIZANTES.

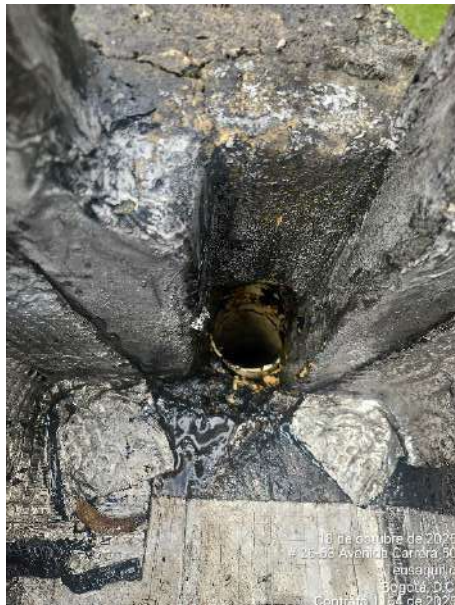
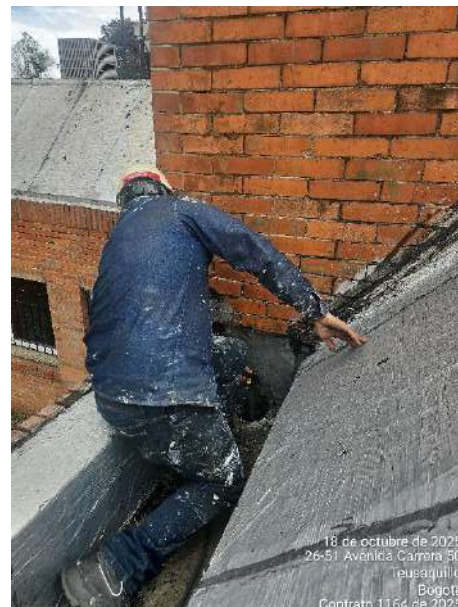
ACTIVIDAD 1.2.2 LIMPIEZA DE DRENAJES Y BAJANTES DE AGUA LLUVIA DESDE LA CUBIERTA HASTA LOS COLECTORES DEL PRIMER PISO.

SE EJECUTÓ LA LIMPIEZA DE LOS DRENAJES Y BAJANTES DE LAS CUBIERTAS EN LOS BLOQUES F EN LA CAPILLA COSTADO SUR, GARANTIZANDO LA LIBRE CIRCULACIÓN DEL AGUA PLUVIAL Y LA CORRECTA FUNCIONALIDAD DEL SISTEMA DE EVACUACIÓN.

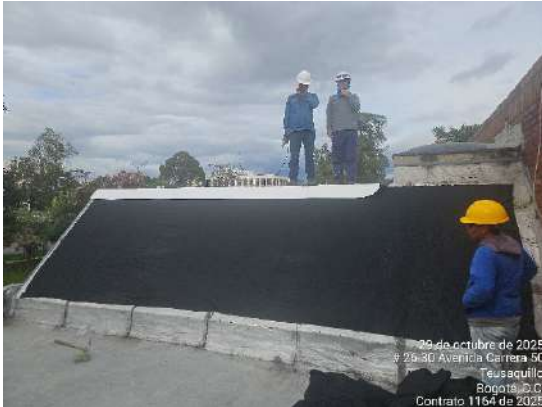
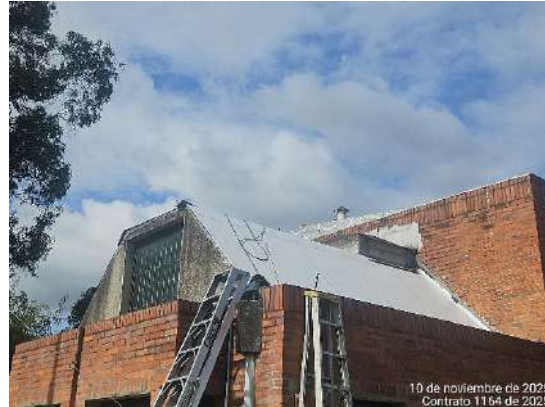
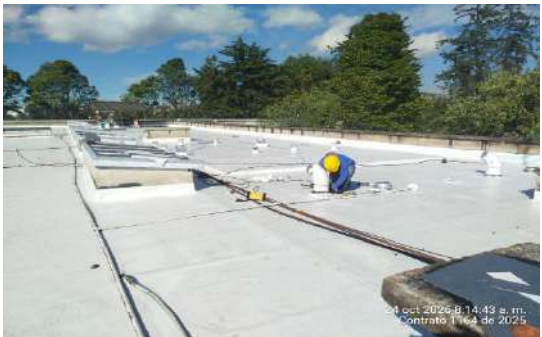
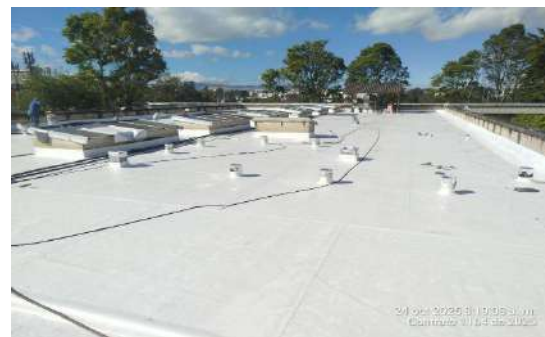
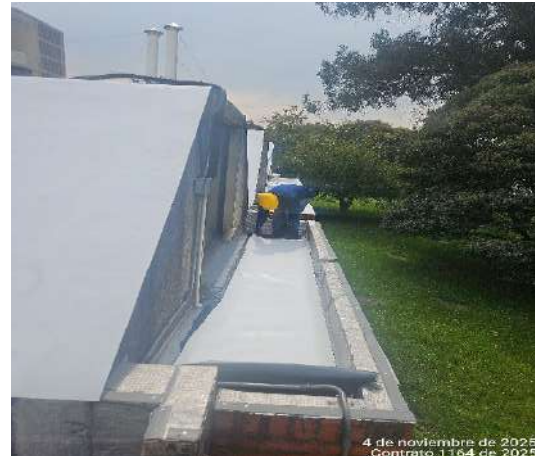
ACTIVIDAD 1.2.4 IMPERMEABILIZACIÓN DE CUBIERTAS CON MEMBRANA SINTÉTICA DE PVC DE 1,5 MM

SE EJECUTARON ACTIVIDADES DE IMPERMEABILIZACIÓN CON MEMBRANA SINTÉTICA DE PVC DE 1,5 MM EN LAS ZONAS DE TERMINACIÓN DEL BLOQUE A Y EN LAS CAPILLAS DEL BLOQUE F, GARANTIZANDO CONTINUIDAD Y SELLADO ADECUADO DEL SISTEMA.

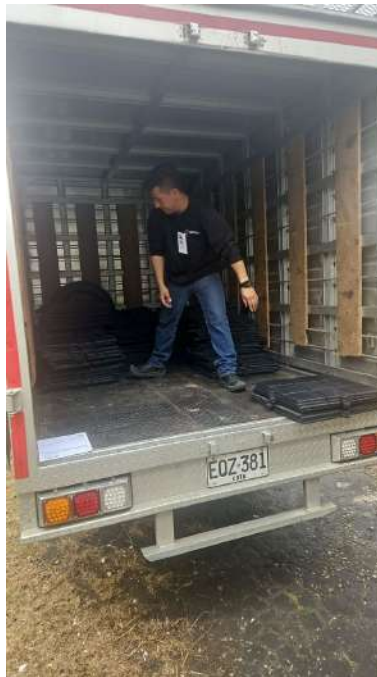
ACTIVIDAD 1.2.6 SUMINISTRO E INSTALACIÓN DE BALDOSA DE CAUCHO TIPO EASYBALDOSA

SE ADELANTÓ EL SUMINISTRO DE LA BALDOSA DE CAUCHO TIPO EASY BALDOSA Y EL SUMINISTRO DEL GEOTEXTIL DE LAS MISMAS.

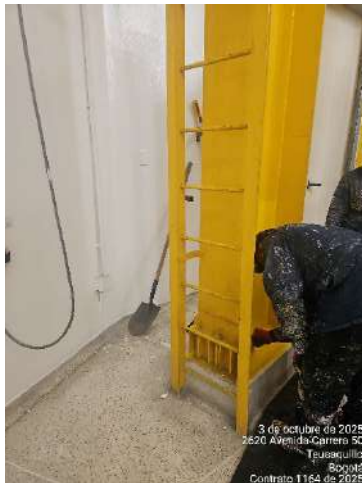
ACTIVIDAD 1.2.9 MANTENIMIENTO DE LA ESTRUCTURA METÁLICA, INCLUYE LIMPIEZA, ANTICORROSIVO Y PINTURA.

SE REALIZÓ MANTENIMIENTO DE LA ESTRUCTURA METÁLICA DEL PUENTE GRÚA Y ELEMENTOS ASOCIADOS EN EL REACTOR, APLICANDO LIMPIEZA MECÁNICA, RECUBRIMIENTO ANTICORROSIVO Y PINTURA DE PROTECCIÓN ESTRUCTURAL.

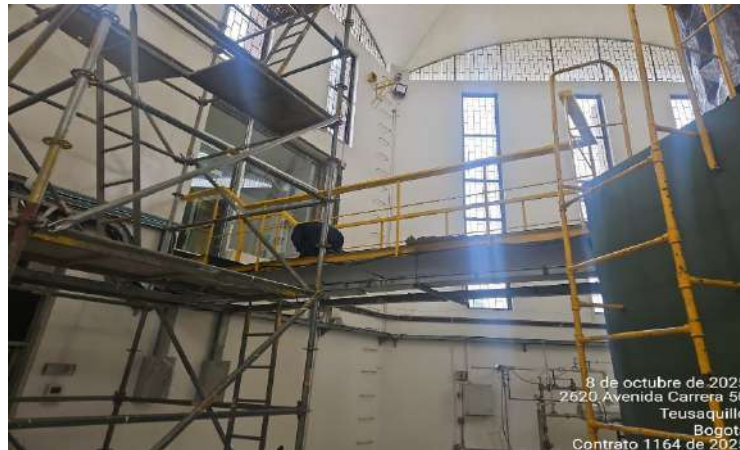
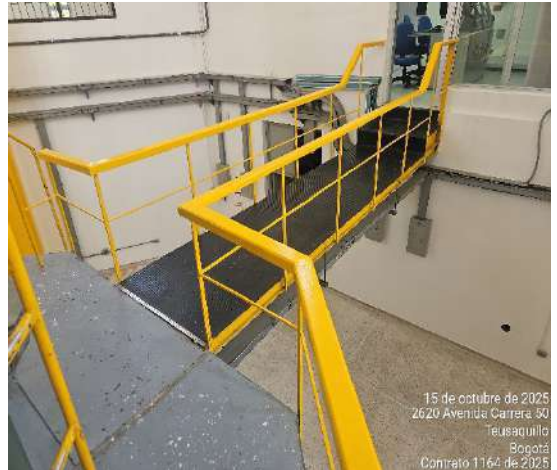
ACTIVIDAD 1.2.10 MANTENIMIENTO DE BARANDAS, ESCALERAS Y ESTRUCTURAS MENORES METÁLICAS.

SE ADELANTÓ EL MANTENIMIENTO DE BARANDAS, ESCALERAS, PUERTAS, PLATAFORMAS Y ELEMENTOS MENORES METÁLICOS, APLICANDO TRATAMIENTO ANTICORROSIVO Y PINTURA DE ACABADO PROTECTOR.

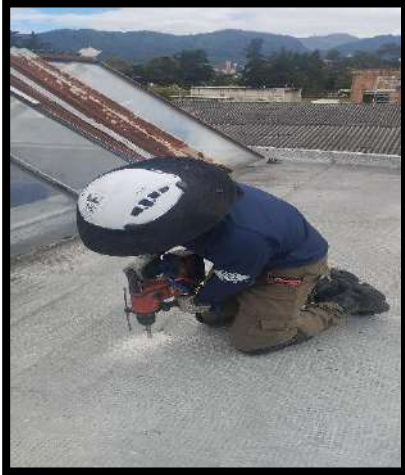
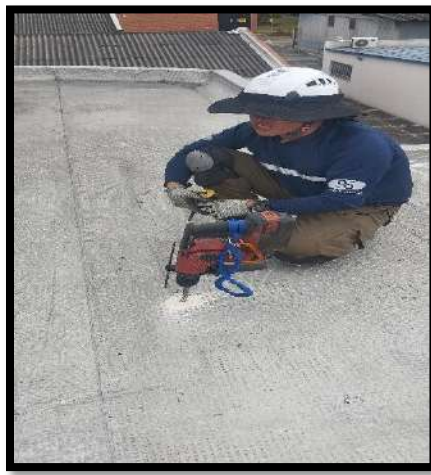
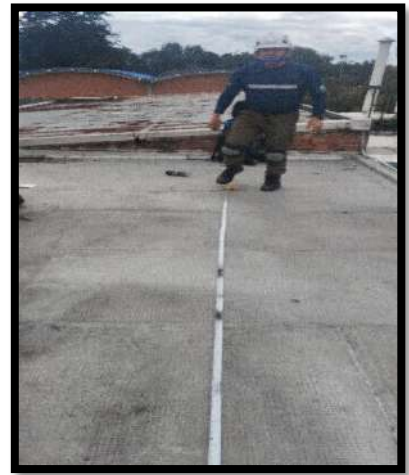
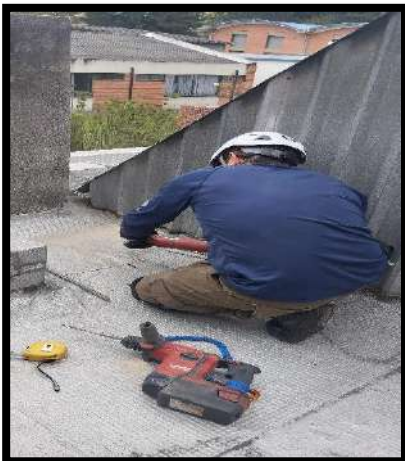
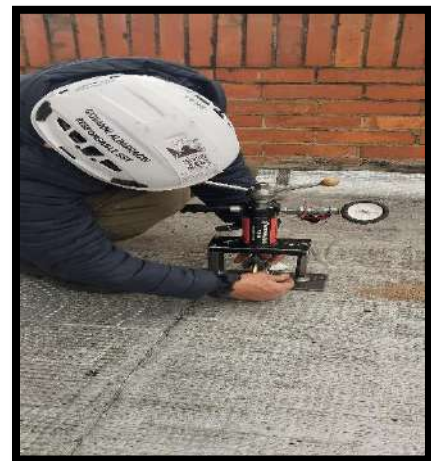
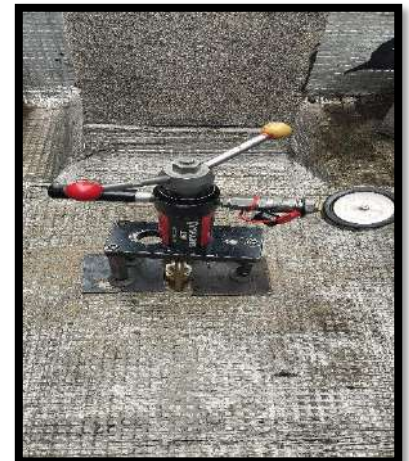
INSTALACIÓN Y PRUEBA DE RESISTENCIA DE PUNTOS DE ANCLAJE

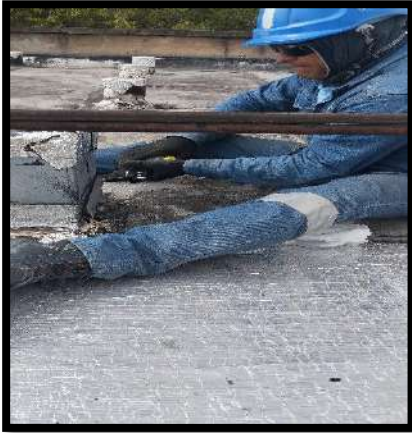
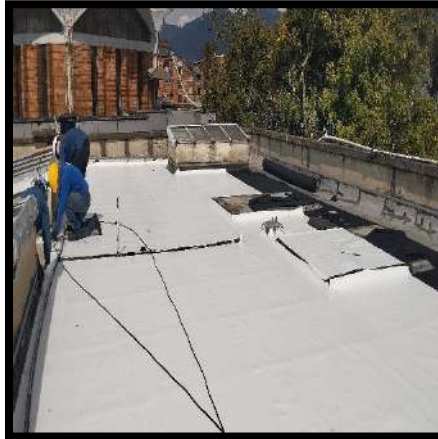
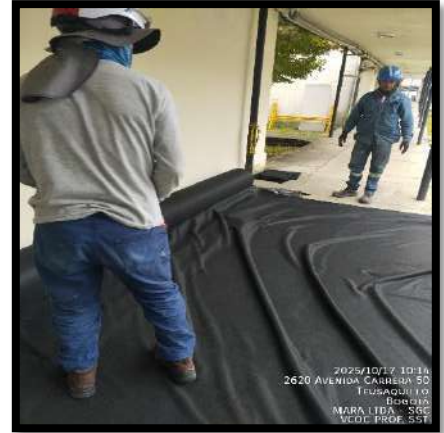
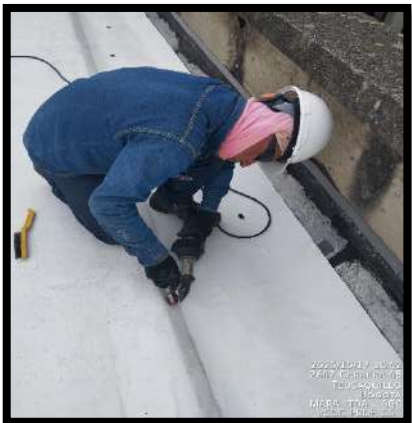
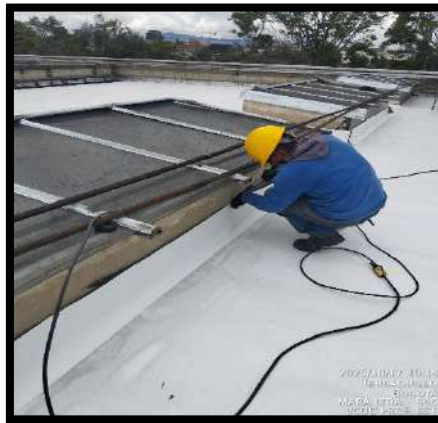
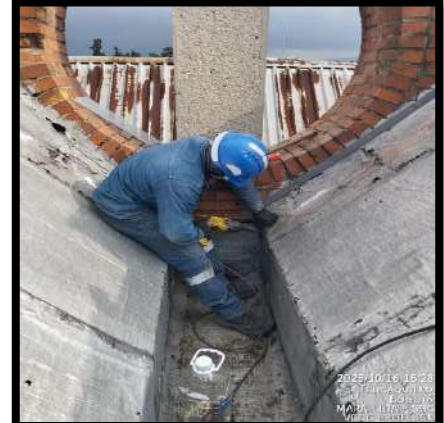
IMPERMEABILIZACION DE CUBIERTAS CON MEMBRANA PVC EN BLOQUE A3 Y BLOQUE F

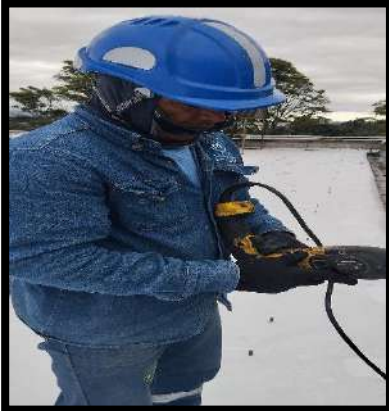
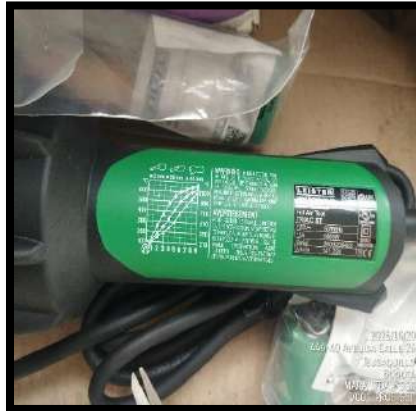
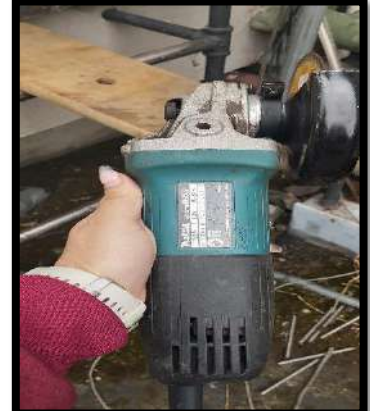
INSPECCIÓN DE EQUIPOS Y HERRAMIENTAS

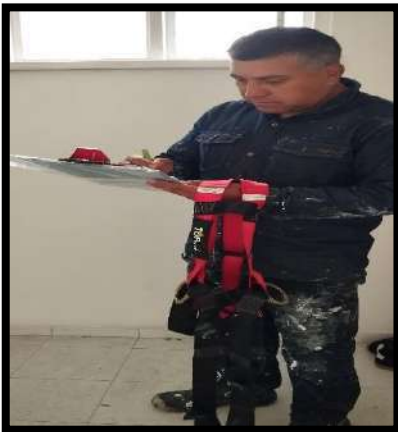
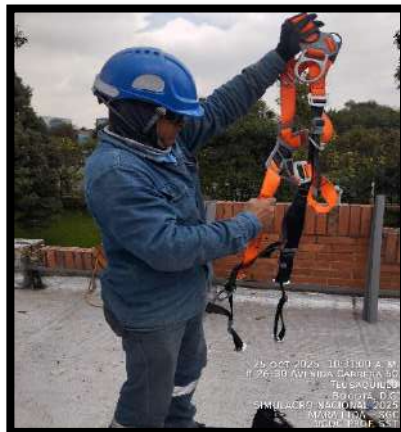
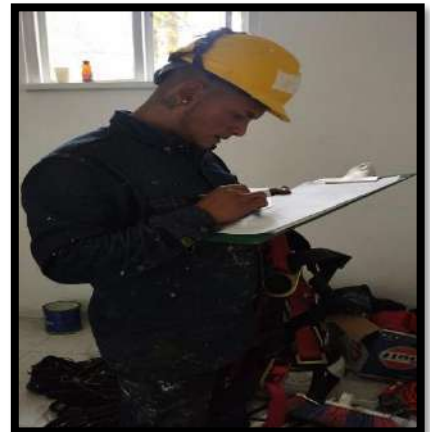
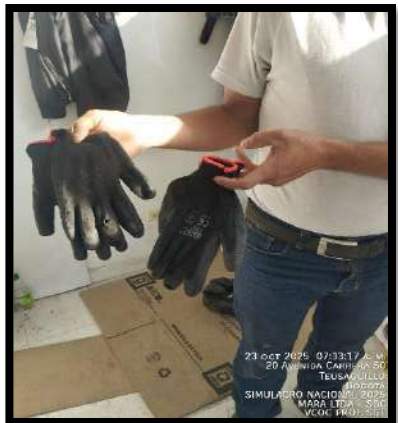
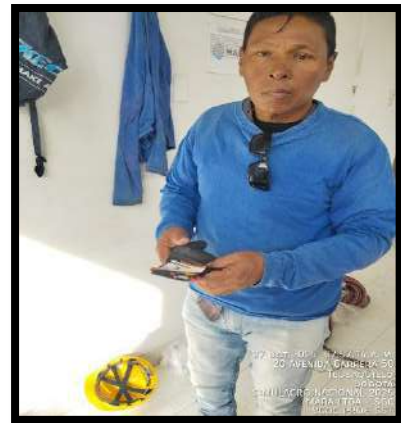
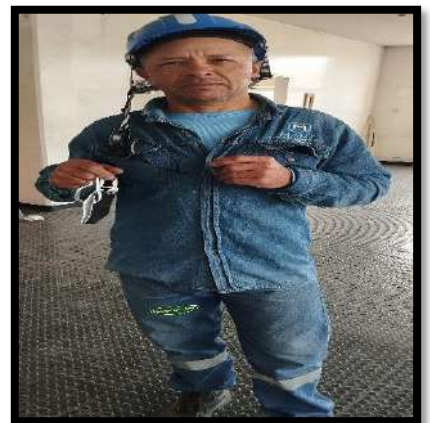
INSPECCIÓN DE EPCC Y EPP'S

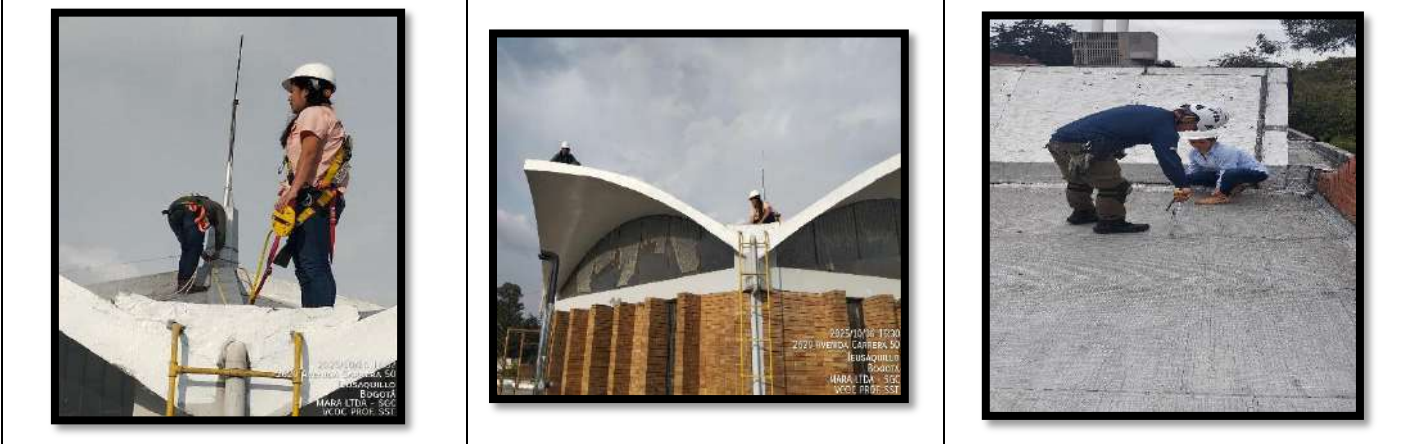
VERIFICACION DE MEDIDAS EN CUBIERTAS

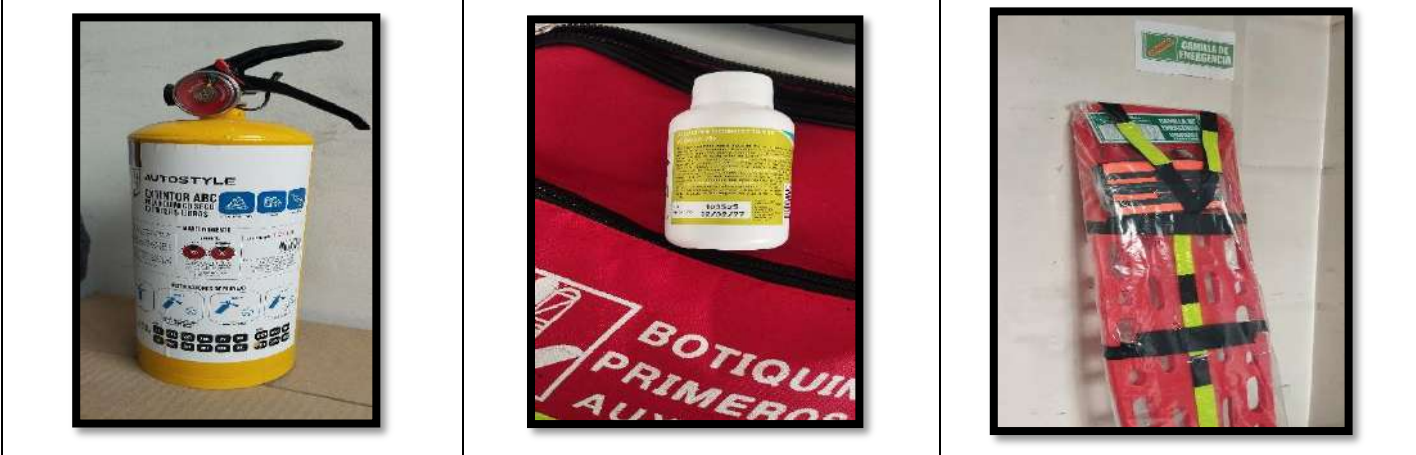
INSPECCIÓN DE EQUIPOS DE EMERGENCIA

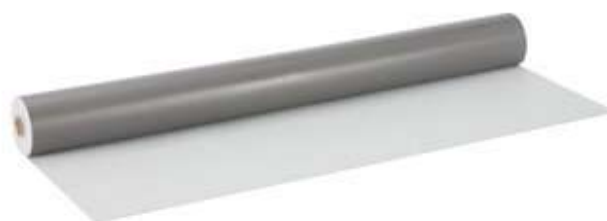
DANOPOL HS 1.5 es una lámina sintética a base de PVC plastificado, fabricada mediante calandrado y reforzada con una armadura de malla de fibra de poliéster. Esta lámina es resistente a la intemperie y los rayos U.V.

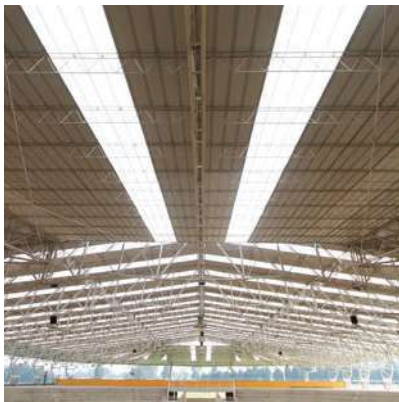
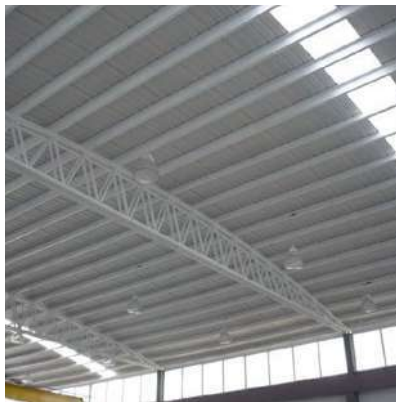
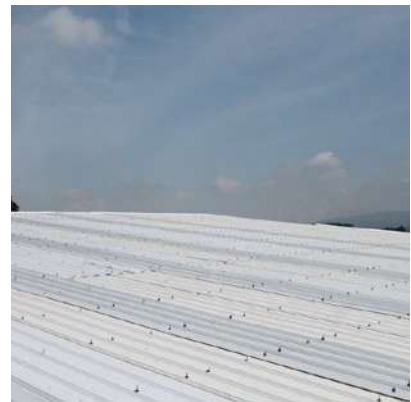
Gracias a su composición en **UPVC** y alma en **PVC** espumado, las tejas **ECOROOF® Industrial**, cuentan con alta resistencia al impacto y baja transmisión de calor y ruido. Adicionalmente una sobresaliente resistencia a diversos productos químicos, condiciones climáticas extremas y a gran esfuerzo físico, permaneciendo libres de corrosión. Características que garantizan una larga vida útil.

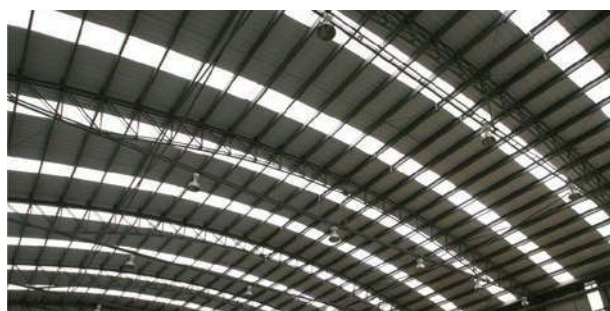
Franjas de iluminación

En nuestro portafolio de productos en policarbonato tenemos tejas **ARKOS PC** como el complemento traslúcido ideal, brindando la solución de franjas de iluminación en un material que garantiza alta resistencia mecánica y excelente transmisión luminosa.
