| <br>Municipio<br>de Envigado | <b>INFORME TÉCNICO DE INTERVENTORÍA</b> | | | |

## INFORME DE INTERVENTORIA No. 7.

“URGENCIA MANIFIESTA MEDIANTE RESOLUCIÓN 20250018013 DEL 09-05-2025 PARA LA ESTABILIZACIÓN DE TALUDES Y OBRAS ACCESORIAS EN EI SECTOR DE SANTA CATALINA EN EL MUNICIPIO DE ENVIGADO.”

Enero de 2026  
Envigado, Antioquia

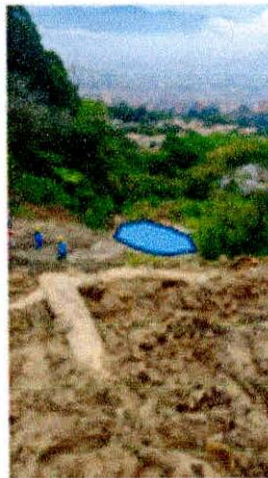
**Figura 1. Área para ubicación de los costales con sedimento**

El material acumulado y saturado deberá ser acondicionado en costales, mezclándolo con cemento en una proporción mínima de 5 % respecto al volumen del material. Este material deberá disponerse a manera de terraplén para garantizar su estabilidad temporal y con una ubicación tal que garantice que los flujos de agua que bajen por la ladera lleguen a la obra de drenaje de la parte baja.

En la Figura 1 se presenta la ubicación del área donde se pueden acomodar los costales:

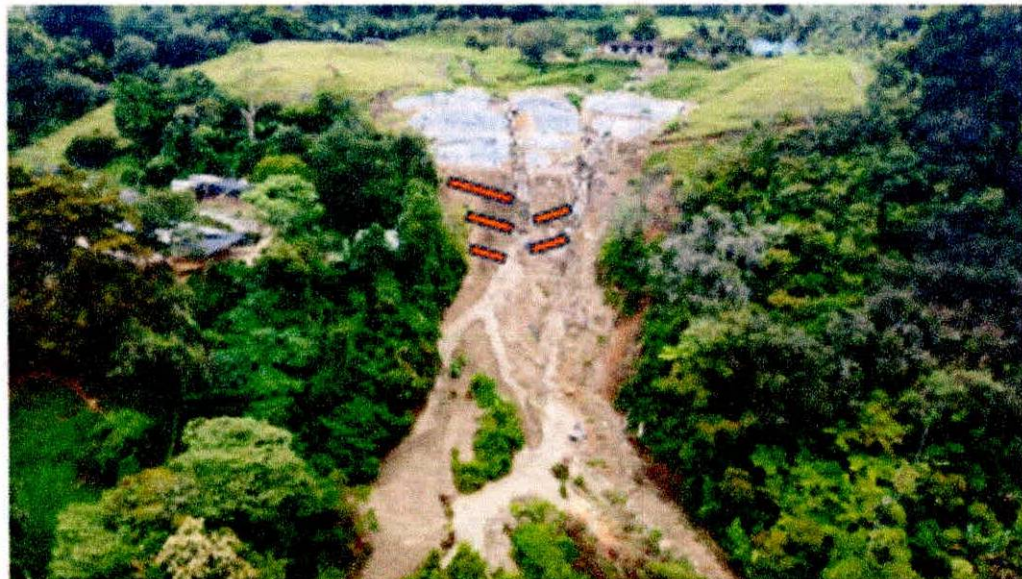
**Figura 2. Ubicación aproximada de los trinchos**

Para el material ubicado entre la zona baja y la zona de terraceo, se recomienda la construcción de trinchos en madera inmunizada, con el fin de confinar y estabilizar este tipo de tierra. La parte posterior de los trinchos deberá contar con un geotextil no tejido, que permita la filtración adecuada y evite la pérdida de finos.

Se recomienda que al menos la mitad de cada elemento vertical de los trinchos quede empotrado, dejando la otra mitad en voladizo para mejorar su capacidad de soporte y estabilidad.

En la Figura 2 se presenta la ubicación aproximada sobre una imagen de dron de estos elementos recomendados, se deberán ubicar los que sean necesarios para confinar la tierra suelta.

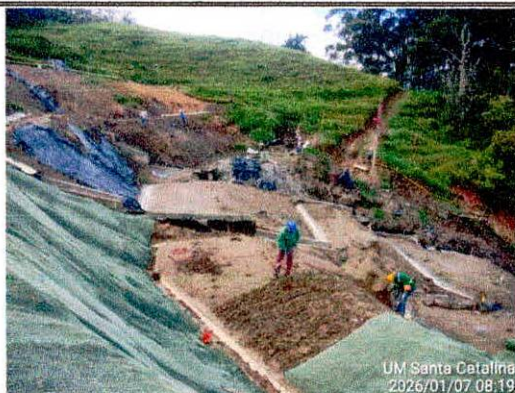
| <b>FOTOGRAFÍA</b> Labores de revegetalización de taludes y terrazas con geomanto. | <b>FOTOGRAFÍA</b> Labores de revegetalización de taludes y terrazas con geomanto. |

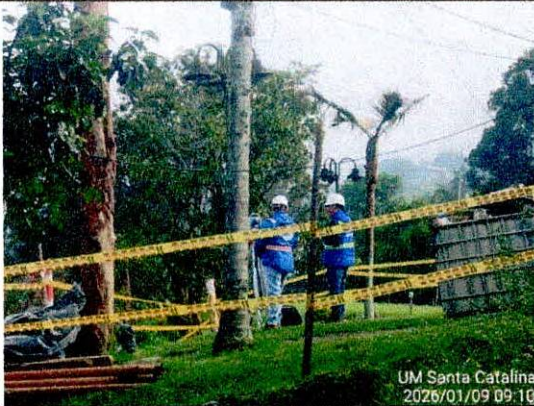
| <b>FOTOGRAFÍA</b> Replanteo y revisión de posibles asentamientos en el terreno | <b>FOTOGRAFÍA</b> Perfilación de taludes. |

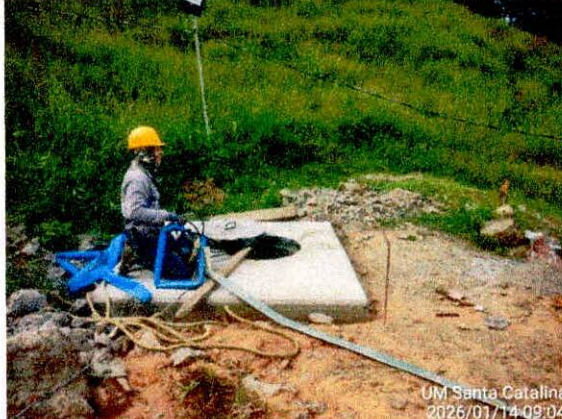
| <b>FOTOGRAFÍA</b> Bombeo para extracción de agua en las pilas. | <b>FOTOGRAFÍA</b> Armado de acero de refuerzo en canales. |

- Se continúa con la actividad de bombeo de agua de infiltración presente en las pilas, la cual es dirigida a los canales recubiertos con geomembrana, esto se ejecuta con el fin de evitar sumarle más peso al talud y garantizar su estabilidad.
- Se reinició la actividad de perforación de los drenes de las pilas, aunque se ha tenido algo de dificultad en las perforaciones debido a la presencia de rocas en el terreno y por esta razón, se han desviado de los puntos establecidos por la topografía. Se buscó el punto a donde se llegó y se realizó la respectiva instalación de la tubería del dren.

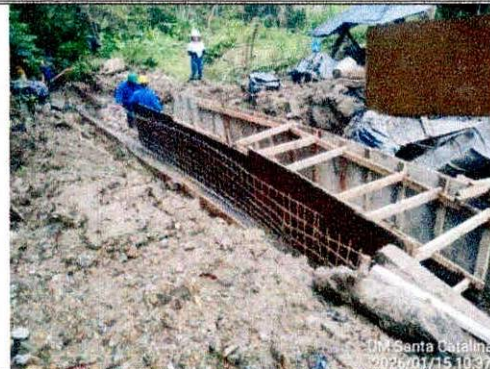
**FOTOGRAFÍA** Encofrado de muros del canal.

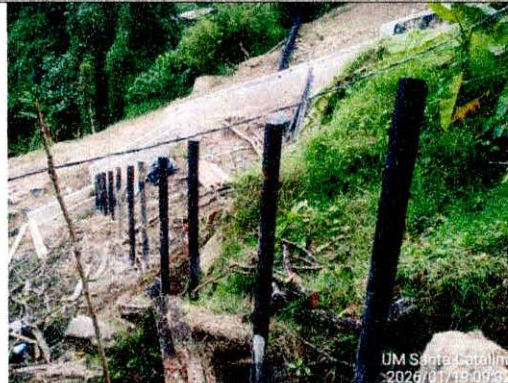
**FOTOGRAFÍA** Inicio construcción de trincho en la parte baja del talud.

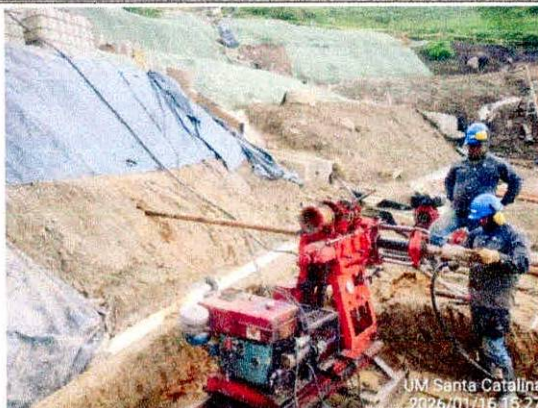
**FOTOGRAFÍA** Inicio de perforación de drenes.

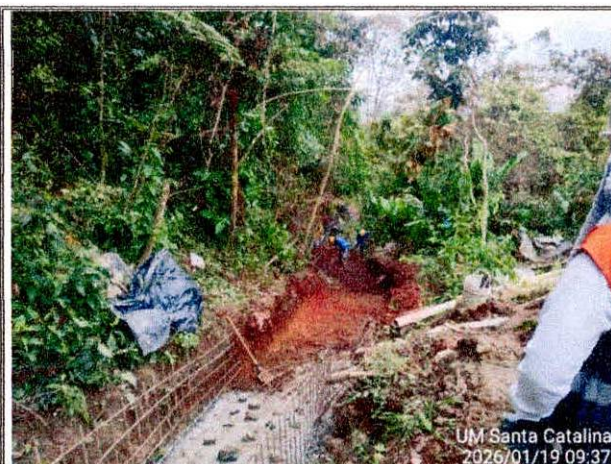
**FOTOGRAFÍA** Excavaciones para construcción de canal.

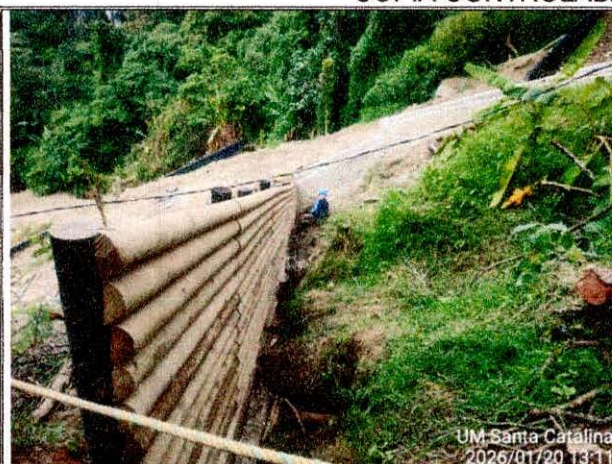
**FOTOGRAFÍA** Construcción de trincho parte baja del talud.

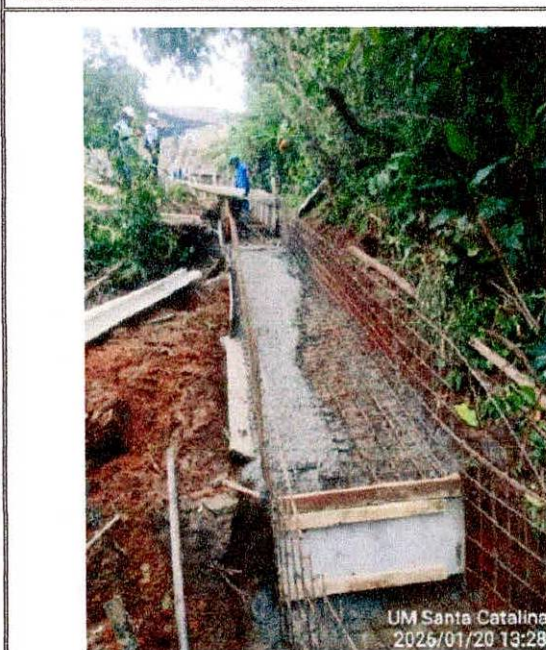
**FOTOGRAFÍA** Vaciado de losa de piso del canal parte baja.

- Posterior a la excavación, se continuó con el vaciado de solados para canales en concreto parte baja del talud, los muros y las losas de piso para el canal. El 30 de enero se vaciaron los últimos muros de las paredes del canal y solo queda vaciar la losa del descole.

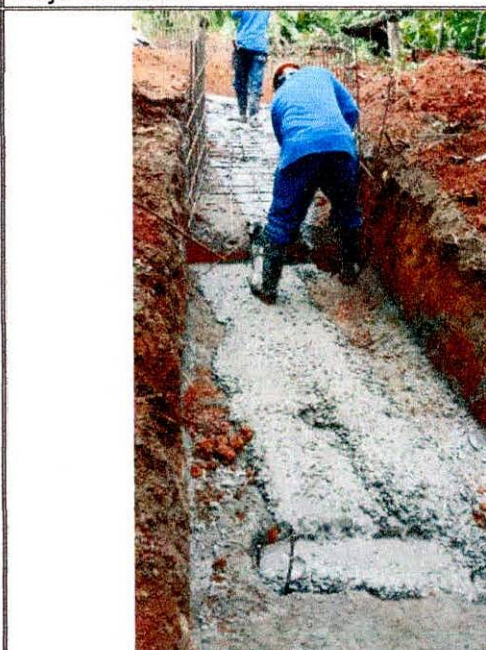
**FOTOGRAFÍA** Vaciado de solado de piso, llave de confinamiento y micropilotes.

- Se continuó con la construcción de pilotes en concreto reforzado que servirán como fundación de la llave de los canales en concreto esto con el fin de garantizar su estabilidad teniendo en cuenta la mala calidad del suelo, este sistema constructivo se ejecuta por solicitud de la ingeniera geotecnista y es diseñado por el ingeniero calculista. Especificaciones: pilotes de 25 cms de diámetro, y 1,50 de profundidad, con tres varillas de 3/8" y estribos en espiral de 1/4".

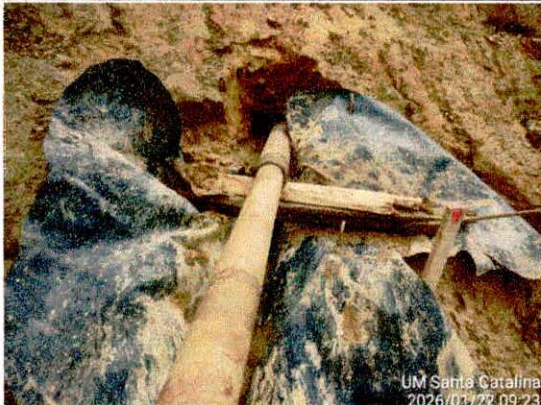
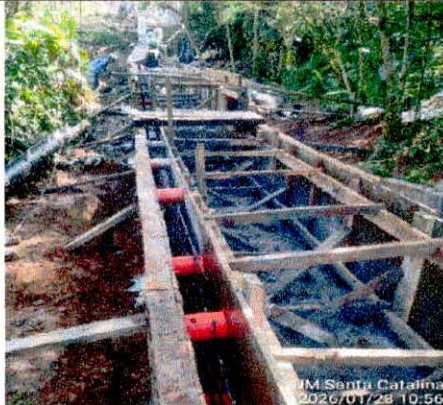
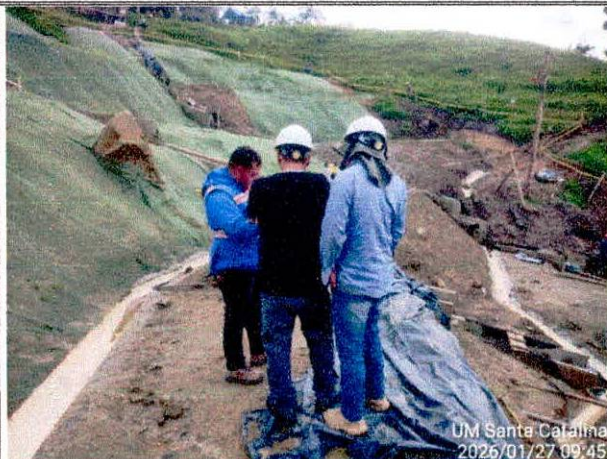
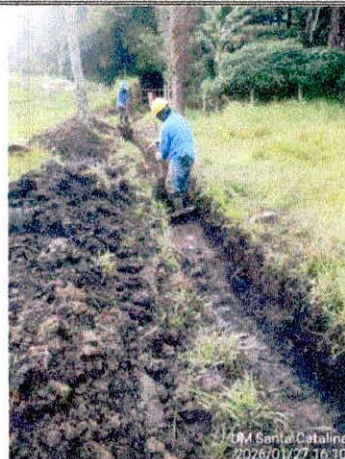
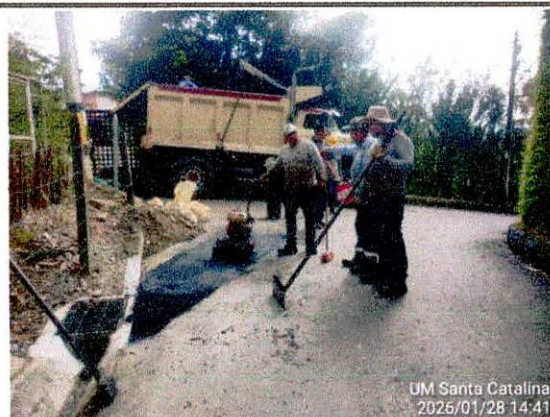
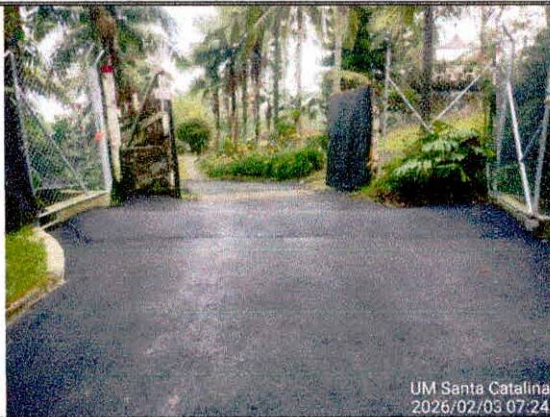
| <b>FOTOGRAFÍA</b> Perforación de drenes. | <b>FOTOGRAFÍA</b> Construcción de canal. |
| <b>FOTOGRAFÍA</b> Revisión de ubicación de drenes por parte de comisión de topografía de la interventoría. | <b>FOTOGRAFÍA</b> Excavación para construcción de filtro en pata del talud posterior a la casa. |
