CENTRO DE DIAGNOSTICO AUTOMOTOR ANDINO S.A.S NIT 900211372- 5
 TELEFONO: +57 (1) 6824539 Calle 1 # 25 02 BRR: ALBORADA BAJA - VILLAVICENCIO
 IVA REGIMEN COMUN -- NO SOMOS GRANDES CONTRIBUYENTES,
 NO SOMOS AUTORETENEDORES
 RESOLUCION FACTURACION No:18764095823589 Fecha Inicial :19-07-2025 Fecha Final:19-07-2026
 DE LA FE 83380 A LA FE 1000000

CERTIFICADO DE REVISIÓN TÉCNICO MECÁNICA Y DE EMISIONES CONTAMINANTES
No. 184683978

PLACA: UZM97E

CLASE: MOTOCICLETA

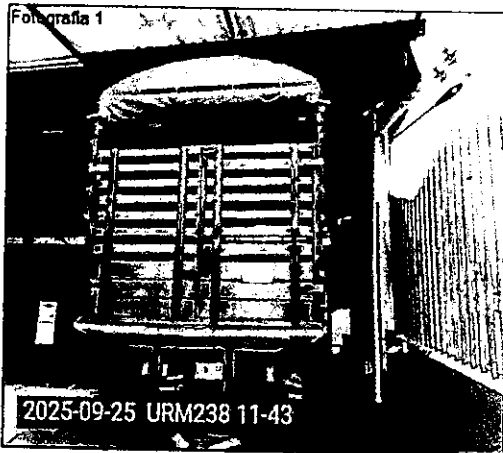
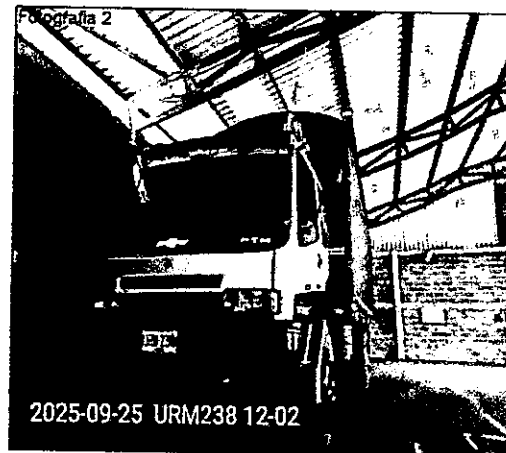
G. REGISTRO FOTOGRAFICO DE LA REVISION TECNICO-MECANICA Y DE EMISIONES CONTAMINANTES

| Código | Descripción | Grupo | Tipo de defecto | |
|---|--|---|---|---|
| 1.1.1.1.7 | Corrosión o mal estado de la carrocería | Revisión exterior | | X |

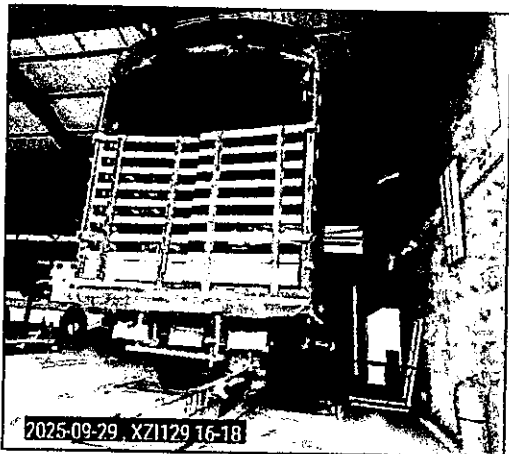
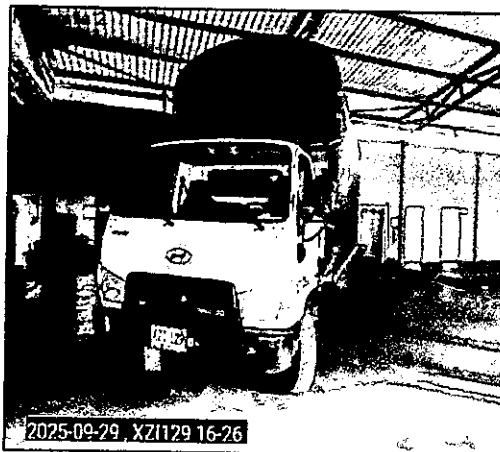
G. REGISTRO FOTOGRAFICO DE LA REVISION TECNICO-MECANICA Y DE EMISIONES CONTAMINANTES

| Código | Descripción | Grupo | Tipo de defecto | |
|---|--|---|---|---|
| 1.1.1.1.7 | Corrosión o mal estado de la carrocería | Revisión exterior | | X |

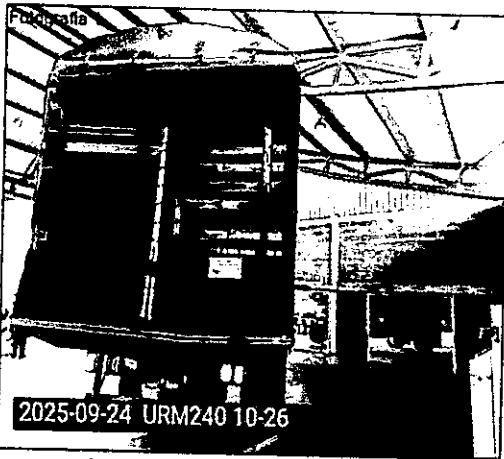
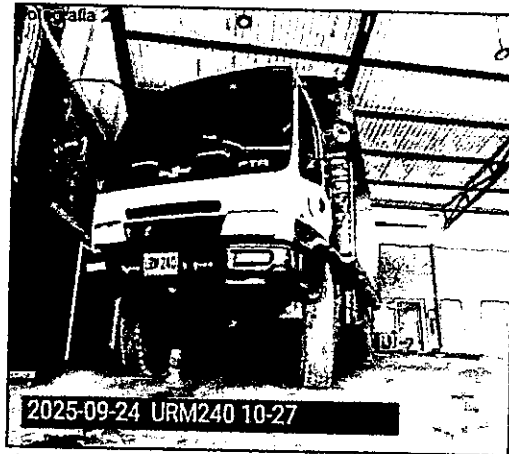
G. REGISTRO FOTOGRAFICO DE LA REVISION TECNICO-MECANICA Y DE EMISIONES CONTAMINANTES

| Código | Descripción | Grupo | Tipo de defecto | |
|---|---|---|---|---|
| 1.1.10.35.4 | Fugas visibles sin goteo continuo en el sistema hidráulico de dirección | Dirección | | X |
