INSTITUTO NACIONAL DE VIAS  
PROCESO MISIONAL EJECUCIÓN DE PROYECTOS DE INFRAESTRUCTURA DE TRANSPORTE  
MANUAL DE INTERVENTORIA OBRA PÚBLICA  
ACTA DE COMITÉ DE OBRA

OBJETO DEL CONTRATO: MEJORAMIENTO, MANTENIMIENTO, GESTIÓN PREDIAL, SOCIAL Y AMBIENTAL SOSTENIBLE DEL CORREDOR RUTA DE LOS LIBERTADORES (BELÉN – SOCHA – SÁCAMA - LA CABUYA - PAZ DE ARIPORE) EN LOS DEPARTAMENTOS DE BOYACÁ Y CASANARE, EN MARCO DE LA REACTIVACIÓN ECONÓMICA, MEDIANTE EL PROGRAMA DE OBRA PÚBLICA "VÍAS PARA LA LEGALIDAD Y LA REACTIVACIÓN VISIÓN 2030"

ACTA DE COMITÉ DE OBRA No. 132  
(La numeración será consecutiva)

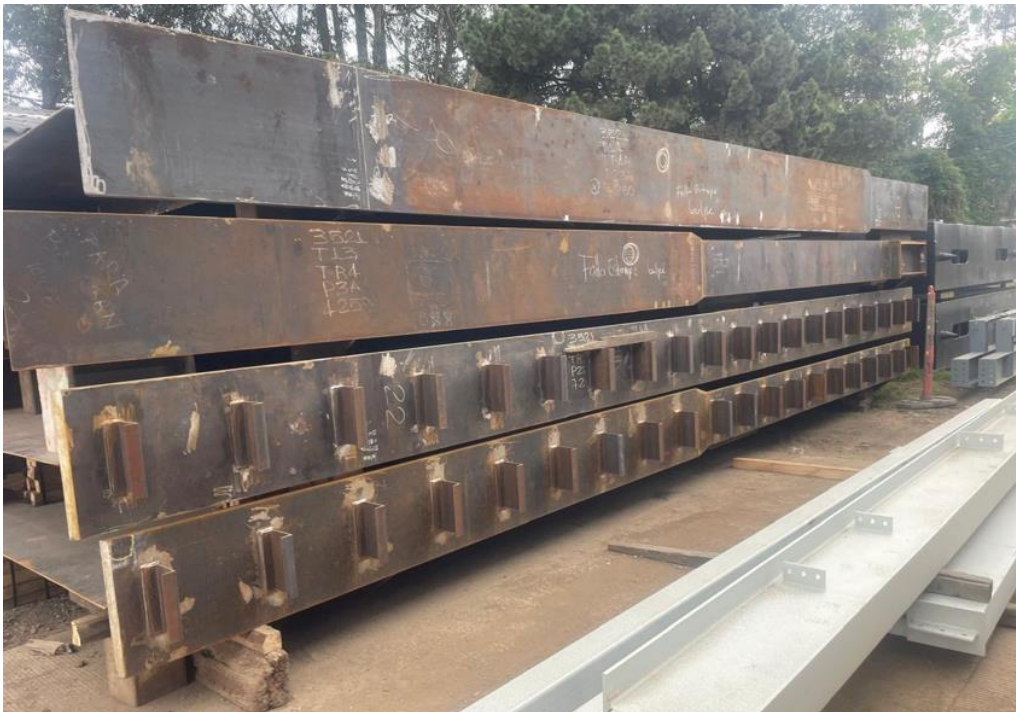
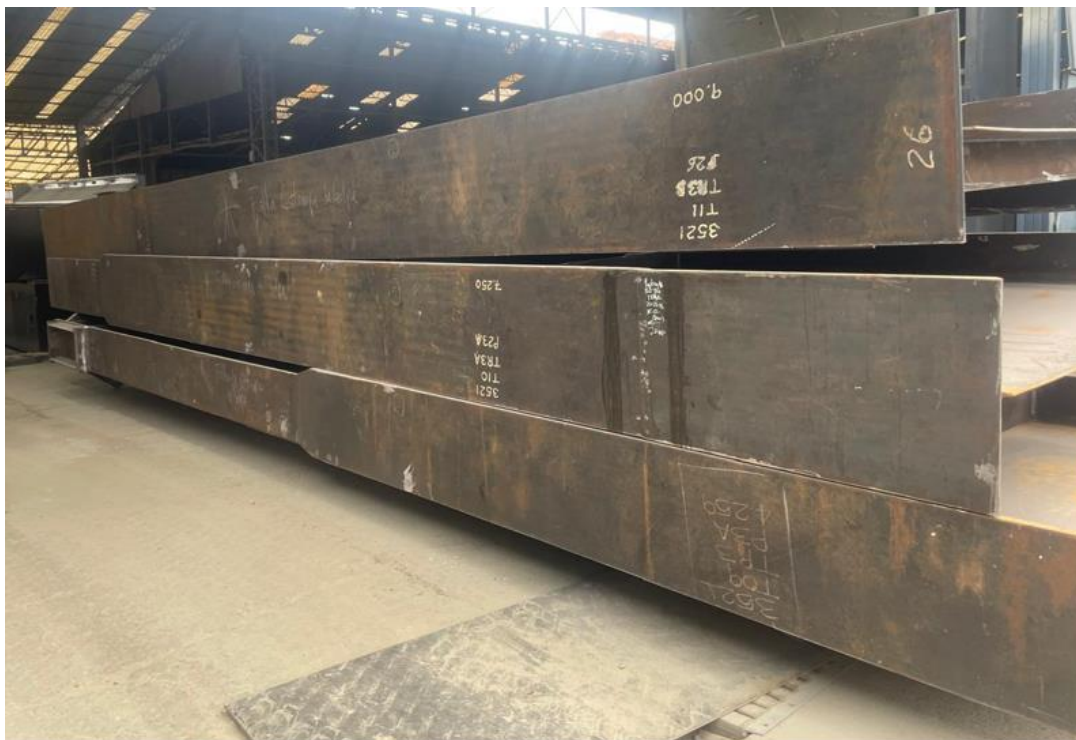
Figura 1. Avance Puente San Pascual Etapa I

El día 29 de julio de 2025, se realizó una visita a la fábrica de estructura metálica HB Sadelec, donde se está llevando a cabo la fabricación de la superestructura en acero del puente San Pascual, se verificó el avance de la fabricación de la Etapa I del 90%, la cual se compone de 10 vigas en total, con sus riostras y conexiones. La visita se realizó en compañía del Ingeniero Líder de Integración de la Interventoría, José Gabriel Bastidas, del Ingeniero Líder de Integración de KMA, Roberto Castaño y del Ingeniero residente de HB Michael Franco.

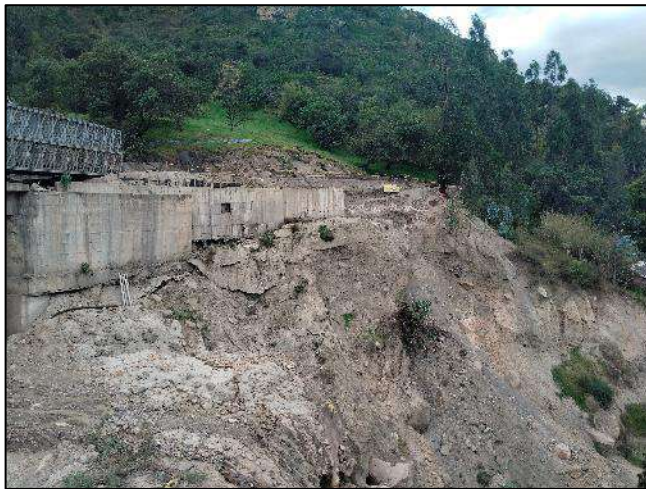
**Fotografía 1 Sector crítico del Puente "El Boche" PR30+300 Ruta 6404.**

Si bien los taludes del cauce se observaron estables al momento de la inspección geológico-geotécnica, se reconoció un alto grado de afectación en éstos por el desarrollo de procesos de erosión superficial, tal como se puede inferir en la Fotografía 1, evidente por la carente cobertura vegetal que ostentan en la actualidad, así como por la presencia de surcos y cárcavas de erosión.

Erosión superficial en los taludes de la margen Paz del Río de la quebrada "El Boche".

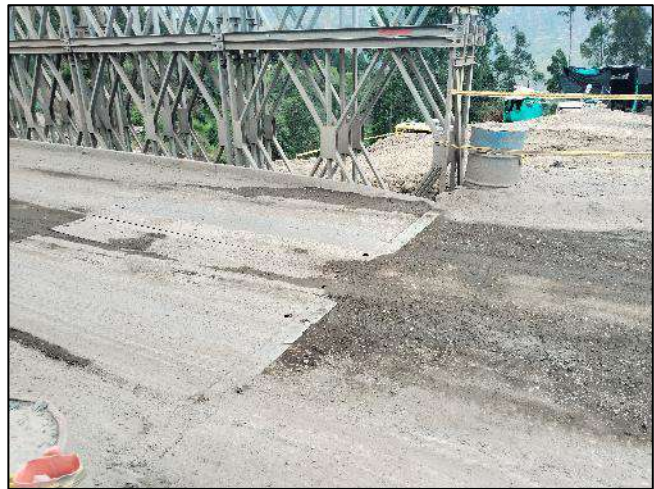
En el estribo Paz del Río se formaban abultamientos en la estructura del pavimento, con la implementación de la cimentación profunda, durante la inspección geológico-geotécnica esta patología no se identificó.

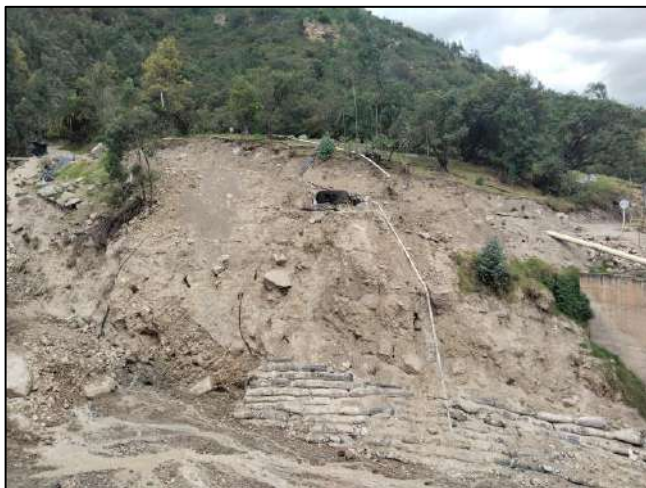
Los bolsacretos dispuestos aguas arriba de la localización del puente vehicular existente sobre la quebrada "El Boche" margen Paz del Río.

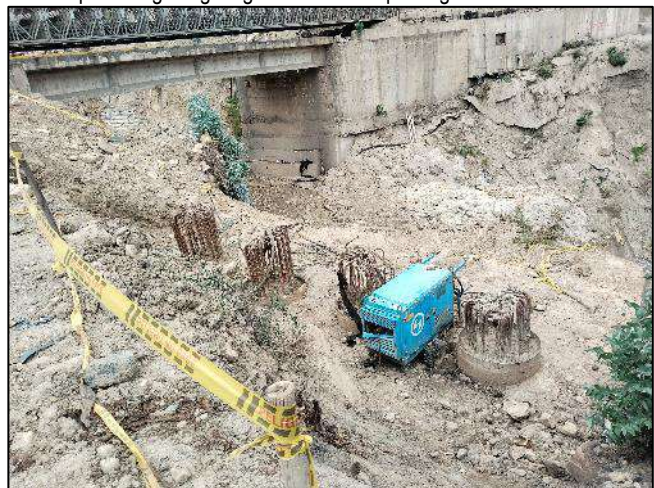
Apoyo intermedio del nuevo puente vehicular proyectado sobre la quebrada "El Boche" – costado Socha. Se apreció en buenas condiciones de estabilidad geotécnica aunque los taludes se ven afectados por erosión.

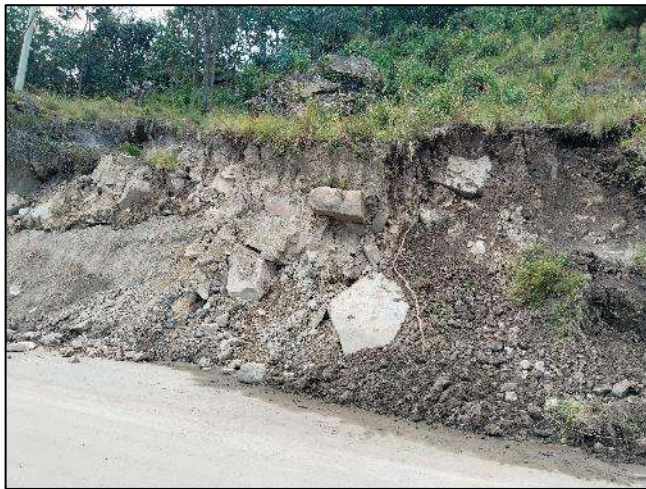
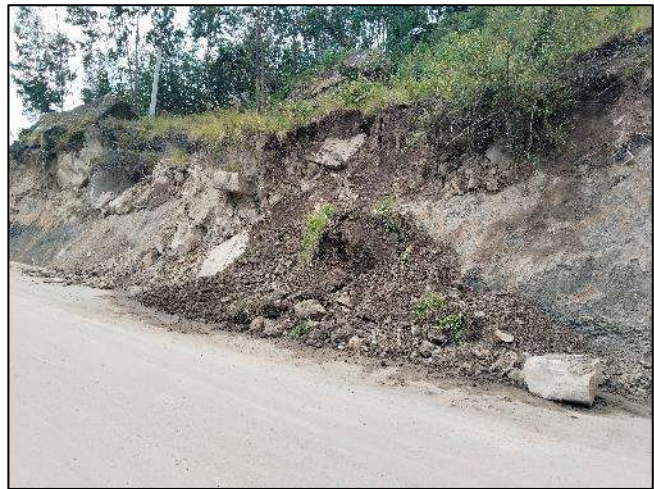
**Fotografía 2 Sector del PR49+660 al PR50+200 de la Ruta 6404.**

La Fotografía 2 muestra el sector de la Ruta 6404 comprendido entre las abscisas PR49+650 al PR51+300, en el cual durante la inspección geológico-geotécnica se observaron taludes de corte ejecutados por el Contratista, que en la actualidad están siendo afectados, aún con bajas alturas (2,00 m – 4,00 m) por procesos erosivos (surcos y cárcavas de erosión), caídas de bloques de roca y de detritos, debido a la carente cobertura vegetal en la cara de los taludes, así como a la ausencia de obras de drenaje superficial y de infiltración (cunetas, dissipadores, etc.). Los taludes se reconocieron saturados y con presencia de nivel freático en su pata.

Desarrollo de procesos erosivos, caídas de bloques de roca y de detritos de la cara de los taludes de corte ejecutados por el Contratista (PR49+660-PR50+200).

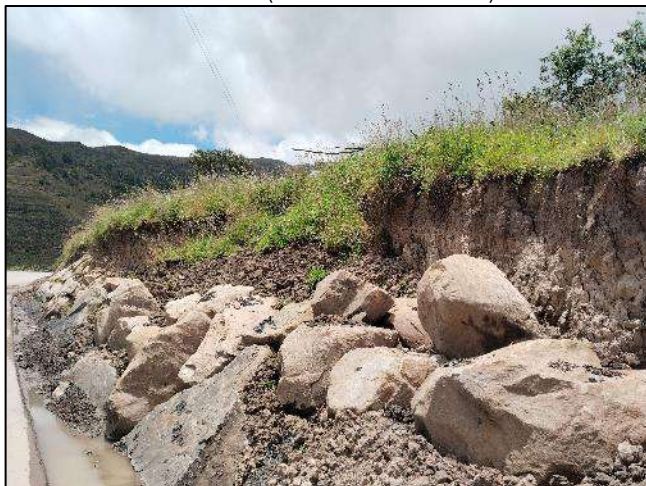
Desprendimientos de materiales térreos, caídas de bloques de roca y de detritos de la cara de los taludes de corte (PR51+100-PR51+300).

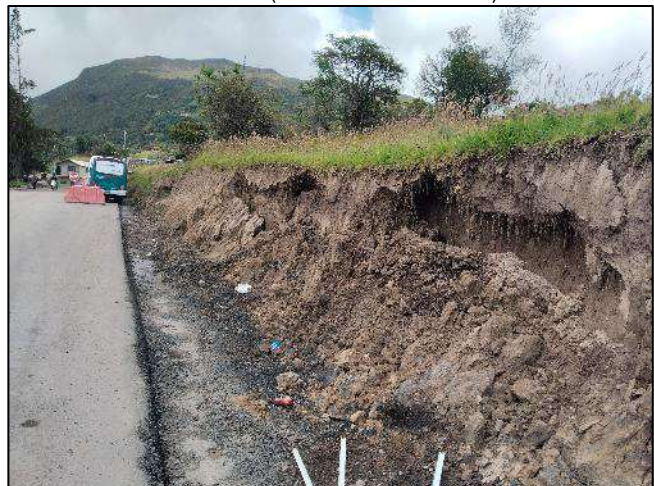
Presencia de cárcavas y surcos de erosión por la ausencia de cobertura superficial en la cara de los taludes (PR51+100-PR51+300).

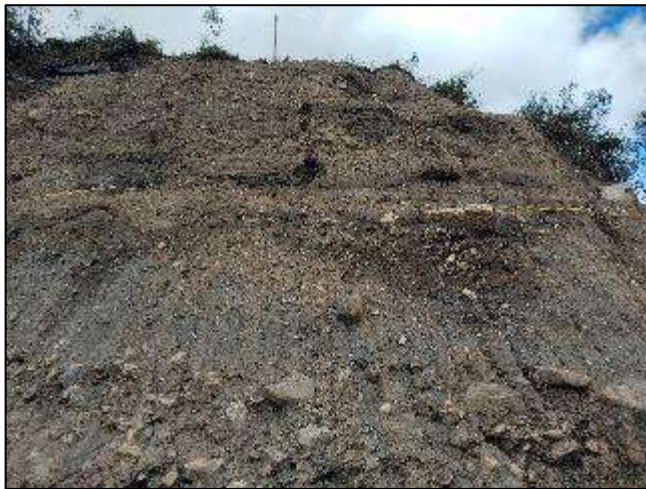
**Fotografía 3 Sector del PR51+600 Ruta 6404.**

La Fotografía 3 muestra el sector del PR51+600 de la Ruta 6404, donde en una extensión aproximada de 100,00 m, el Contratista adelanta en la actualidad, la conformación de un talud de corte terraceado de altura total aproximada a los 20,00 m y altura de terrazas aproximada entre 3,00 m a 5,00 m, donde la cara de los taludes se apreció sin la correspondiente cobertura vegetal (biomantos, hidrosiembra, etc.) ni la disposición de obras para el control del agua de escorrentía superficial y de infiltración (cunetas, drenes subhorizontales, descoles, etc.), lo que lo hace susceptible al desarrollo de procesos de remoción en masa que conlleve la movilización de volúmenes importantes de materiales térreos. El talud se reconoció saturado y con presencia de nivel freático en su pata.

Surcos de erosión en la cara de los taludes de corte en el sector del PR51+600.

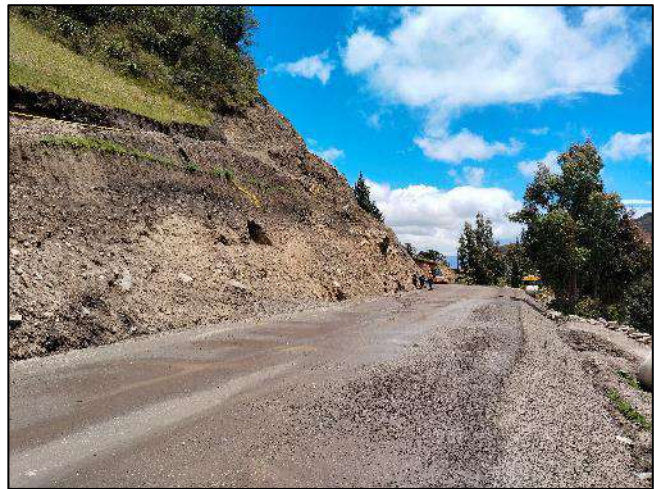
Vista general del sector del PR51+600 de la Ruta 6404.

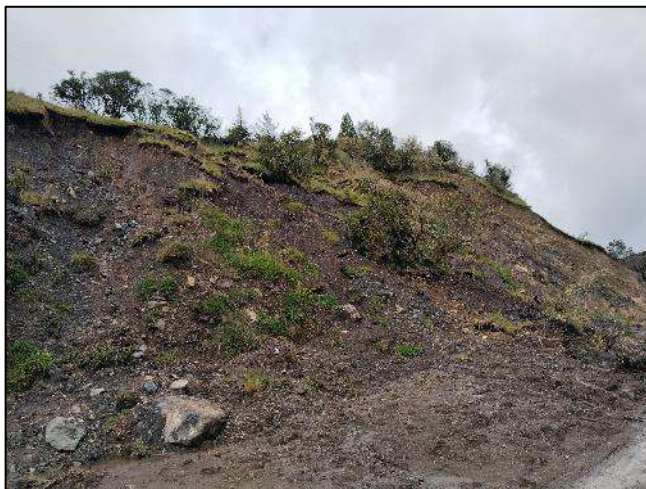
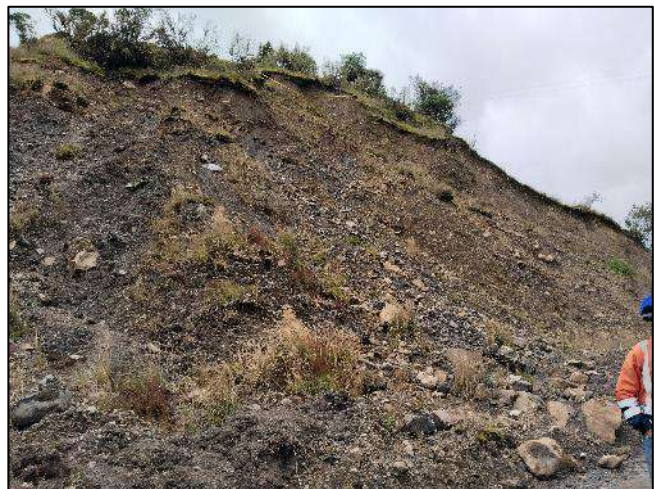
**Fotografía 4 Sitio crítico del PR57+050 de la Ruta 6404.**

En el sector del PR57+050 en el talud superior de la vía, con una altura aproximada de 20,00 m y en una longitud aproximada de 100,00 m, se evidenció un talud de corte afectado por la generación de procesos de remoción en masa al parecer un deslizamiento traslacional de suelo residual de lutita de la Formación Chipaque, tal y como se puede apreciar en la Fotografía 4. El material deslizado corresponde a suelo residual de lutita de la Formación Chipaque. En la actualidad, el talud de corte carece de cobertura vegetal y de la implementación de obras de drenaje superficial y de infiltración. El talud se reconoció saturado y con presencia de nivel freático en su pata.

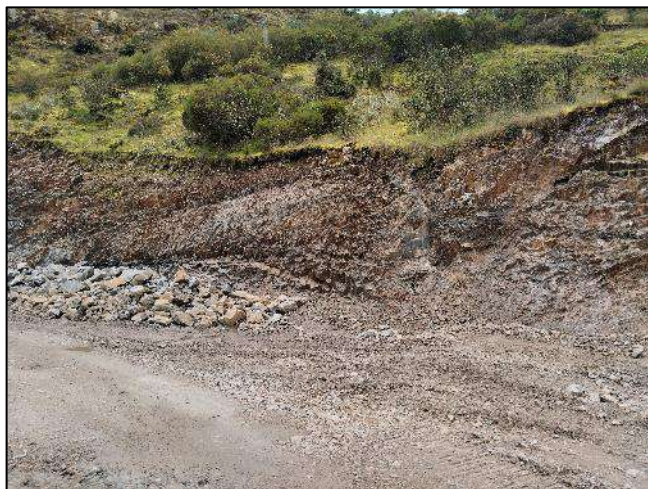
**Fotografía 5 Sitio crítico del PR57+650 de la Ruta 6404.**

En el sector del PR57+650, en una extensión aproximada de 300,00 m y como se puede observar en Fotografía 4, durante la inspección geológico-geotécnica se apreciaron taludes de corte fuertemente diaclasados (meteorizados), los cuales se conformaron casi verticales y con alturas promedio entre los 5,00 a 20,00 m, los cuales se encuentran sin ningún tipo de cobertura superficial y afectados por la caída de bloques de roca, así como la generación de procesos erosivos (cárcavas de erosión). De igual manera, los taludes de corte carecen

Caída de rocas de los taludes de corte.

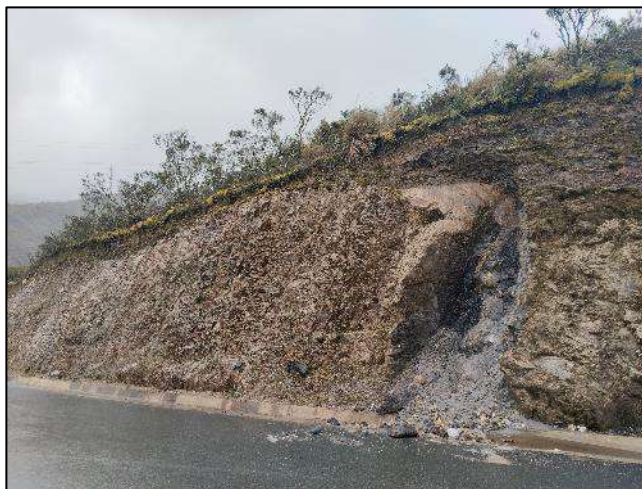
Cárcavas de erosión en los taludes de corte.

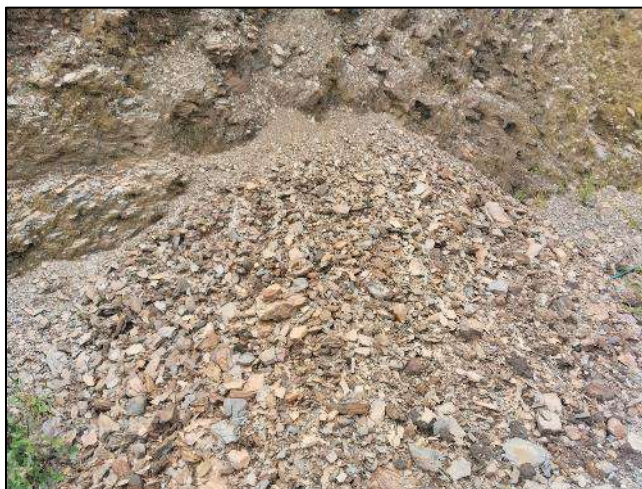
**Fotografía 6 Sitio crítico del PR58+650 de la Ruta 6404.**

En el sector del PR58+650 de la Ruta 6404, durante la inspección geológico-geotécnica se apreciaron taludes de baja altura (aprox. 2,00 m), afectados por procesos erosivos y de meteorización, visibles con la elevada producción de suelo residual de lutita de la Formación Chipaque, que se deposita en la base de los taludes tal y como se observa en la Fotografía 5. Los taludes de corte de este sector se observaron casi verticales, con escasa cobertura vegetal y de obras hidráulicas (cunetas, drenes subhorizontales, dissipadores de energía, etc.). Los taludes se reconocieron saturados y con presencia de nivel freático en su pata.

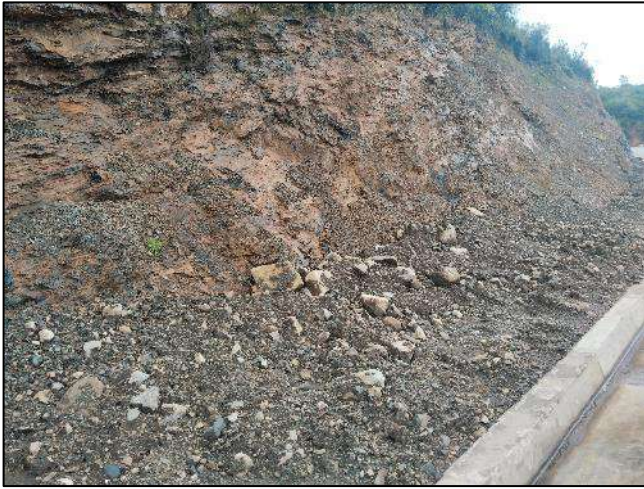
En el sector del PR59+050 al PR59+500 de la Ruta 6404, durante la inspección geológico geotécnica, se observaron taludes de corte conformados por el Contratista, casi verticales y con alturas que oscilan entre los 3,00 m a 5,00 m, afectados por la caída de bloques de roca y por el accionar de agentes de intemperismo y de meteorización, por la elevada producción de suelo residual de lutita de la Formación Chipaque que se deposita en la base

Producción de suelo residual de lutita de la Formación Chipaque y depositación en la base de los taludes de corte.

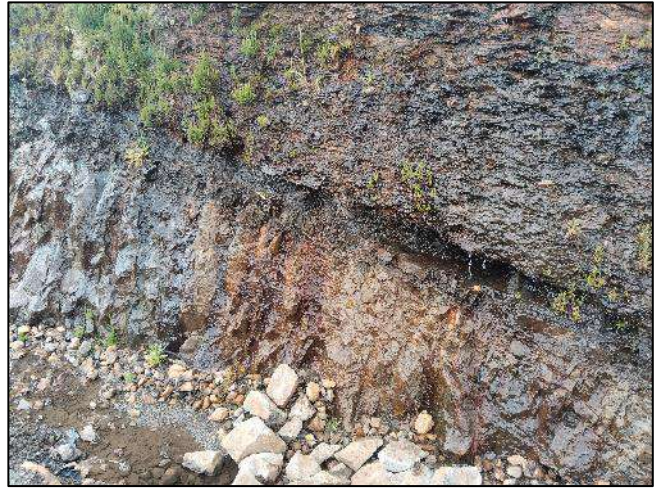
Presencia de nivel freático en la base de los taludes de corte.

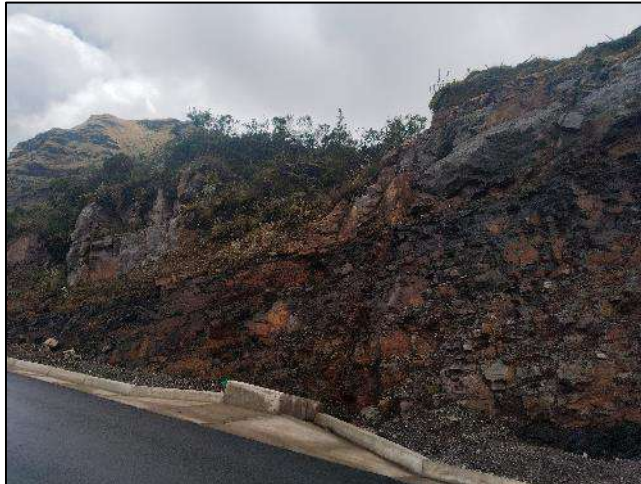
Vista general de los taludes de corte del PR59+050-PR59+500 de la Ruta 6404. Se observan fuertemente meteorizados y diaclasados.  
**Fotografía 7 Sector del PR59+050-PR59+500 Ruta 6404.**

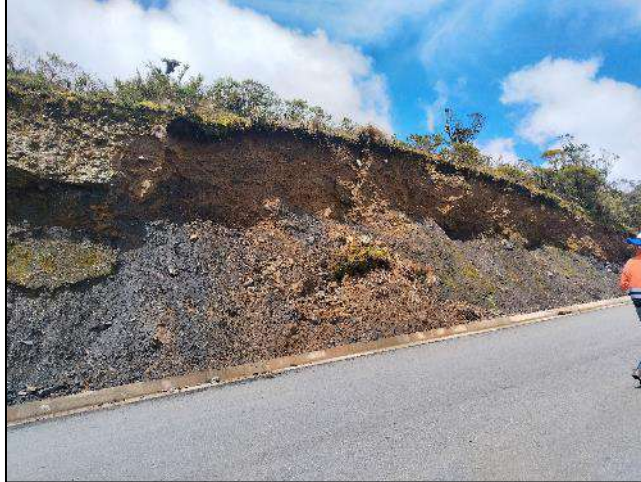
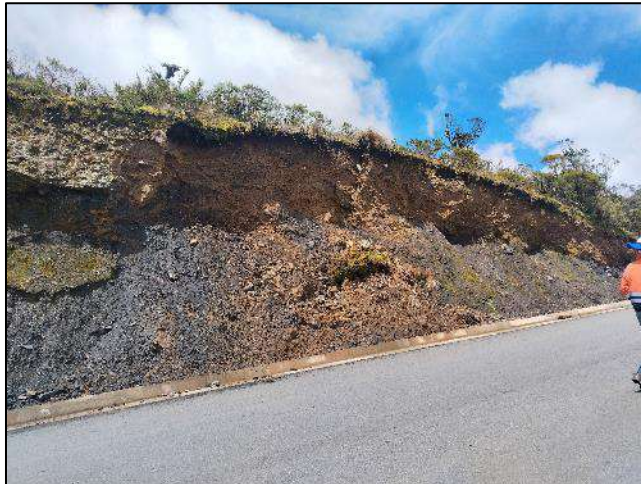
En el sector del PR59+650 de la Ruta 6404, en una longitud aproximada de 100,00 m, al momento de la inspección geológico-geotécnica se observó un talud de corte casi vertical y una altura y una altura aproximada a los 10,00 m, conformado desde el punto de vista geológico por lutita de la lutita de la Formación Chipaque, el cual se encuentra afectado por procesos erosivos (surcos y (surcos y cárcavas de erosión) y carente de cobertura vegetal así como de obras para el control de

Fotografía 8 Sector del PR59+650 de la Ruta 6404. Se observa la formación de cárcavas de erosión en la corona del mismo.

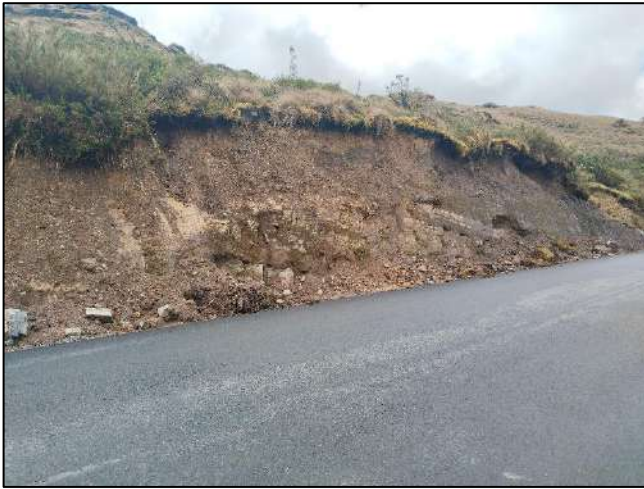
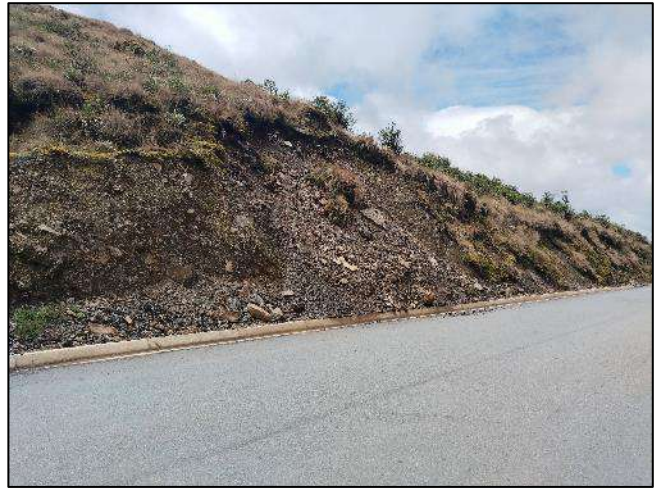
Fotografía 9 Sector del PR61+400 de la Ruta 6404.

En el sector del PR61+400 de la Ruta 6404 y en una longitud aproximada de 200,00 m, se apreciaron taludes de corte conformados por el Contratista, los cuales cuentan con una altura aproximada de 4,00 m, los cuales al momento de la inspección geotécnica se identificaron afectados por la generación de procesos erosivos, alta generación de espesores de suelo residual y por desprendimientos de bloques de roca y de detritos, tal y como se puede observar en la Fotografía 9. Los taludes se reconocieron saturados y con presencia de nivel freático en su pata.

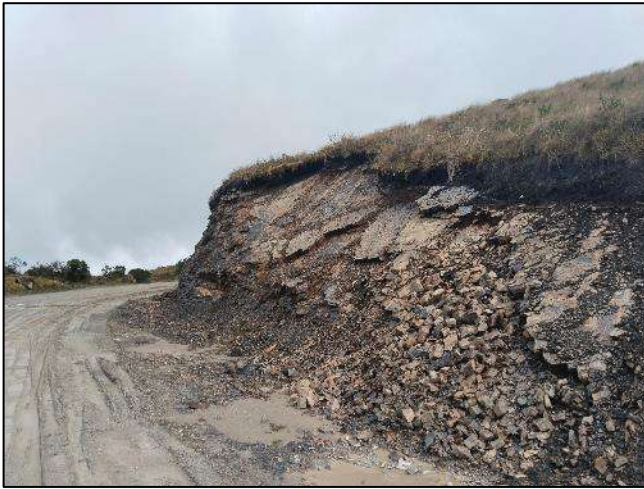
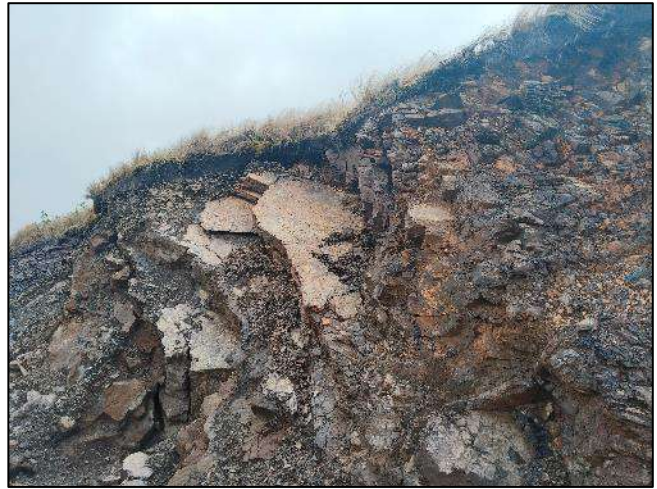
**Fotografía 10 Sector del PR62+500 de la Ruta 6404.**

En la Fotografía 10 se apreció un talud de corte en el sector del PR62+350 de la Ruta 6404, el cual posee una altura aproximada entre los 2,00 a 4,00 m, casi vertical y en una longitud aproximada de 100,00 m, afectado por procesos erosivos, así por procesos de alta meteorización (fracturas y diaclasamiento), palpable por la caída de bloques de roca y de detritos, depositada sobre la banca de la vía. Desde el punto de vista geológico, el talud se compone por lutitas y limolitas de la Formación Chipaque. El talud se reconoció saturado y con presencia de nivel freático en su pata.

Talud de corte fuertemente fracturado y diaclasado.

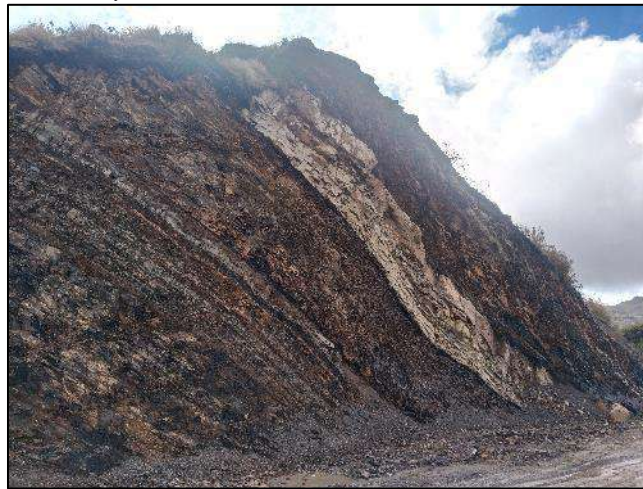
Talud de corte fuertemente fracturado y diaclasado, carece de cobertura vegetal así como de obras de control de agua de escorrentía superficial y de infiltración.

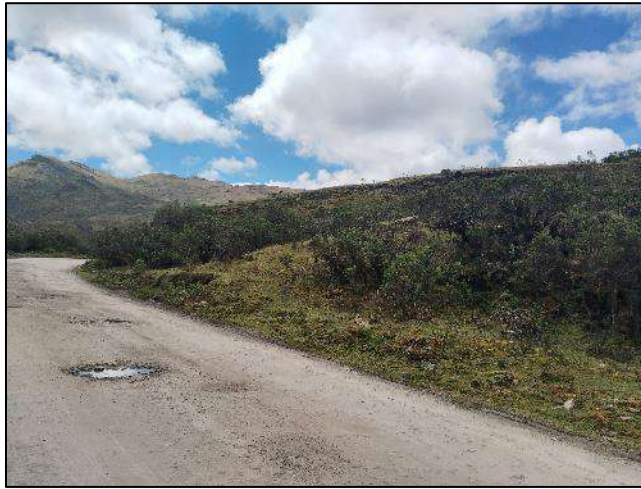
Fotografía 11 Sector del PR72+000 de la Ruta 6404.

En el sector del PR62+400 al PR72+000 de la Ruta 6404, NO se observaron intervenciones por parte del Contratista, por lo tanto, los taludes naturales se apreciaron estables y cubiertos por una capa espesa de musgo, tal y como se puede apreciar en la Fotografía 11.
