| REPORTE DE MANTENIMIENTO | | | | FECHA: | 22/05/2025 |
| ACTIVIDAD | MANTENIMIENTO PISTAS MIXTA-MOTOS | | | | |

| <b>REPORTE</b> | | 22 /12/2025 | |
| <b>MANTENIMIENTO PREVENTIVO LINEAS MOTOS Y MIXTA</b> | | | |

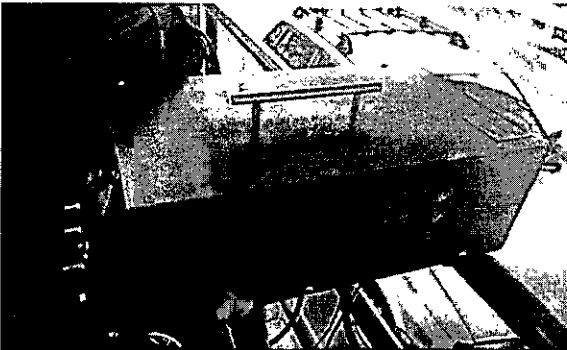
| REPORTE | ACTIVIDAD | OBSERVACIONES |
|---|---|---|
| 1. ANALIZADOR DE GASES 4T MIXTA | <ul style="list-style-type: none"> <li>Se hace mantenimiento preventivo el cual consta de limpieza de bomba limpieza interna de la bench.</li> <li>Se remplazan mangueras, se realiza ajuste de valores del oxígeno, se realiza verificación de 2 puntos y test de fugas.</li> <li>Se realiza cambio de los filtros de línea y papel plisado.</li> <li><b>SE DEJA EL EQUIPO EN ESTADO OPTIMO DE OPERACIÓN.</b></li> </ul> | <ul style="list-style-type: none"> <li>Evidencias vía móvil</li> </ul> |

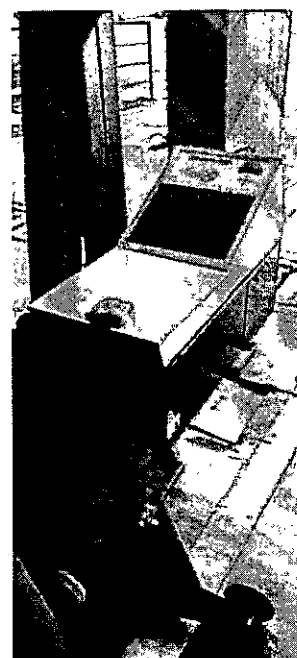
**3. REGLOSCOPIO**

- Se procede a su previa limpieza preventiva el cual consta del desarmado íntegro del equipo y se le hace su respectivo ajuste de tornillos quedando en óptimas condiciones.
- Se realiza cambio de rueda de inclinación, cliente contaba con el repuesto y queda operativo.
- Se ajusta conector de datos, se encontraba suelto, se coloca adhesivo para tener mayor fijación y evitar un daño

Se corrige falla en su laser debido a que el cliente manifiesta que no está proyectando.

**EQUIPO QUEDA EN ESTADO OPTIMO DE OPERACIÓN.**

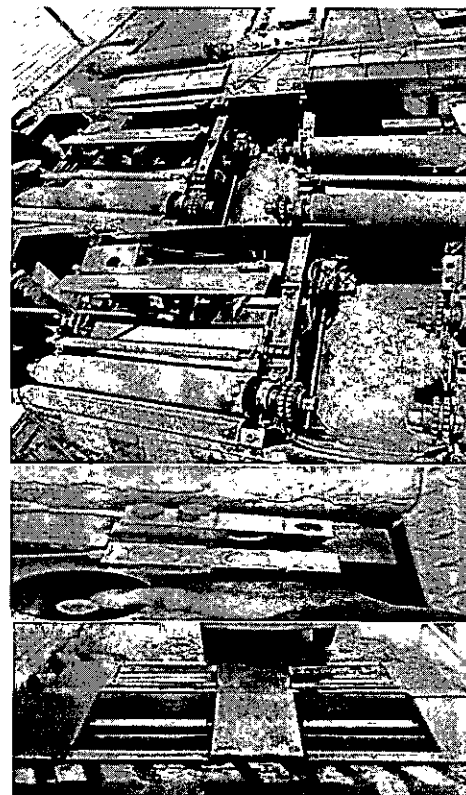
#### 5. FRENO METRO MIXTO

- Se desmontan rodillos y se procede a realizar las actividades pertinentes de limpieza y engrase general del equipo.
- se verifica nivel de aceite de los reductores.
- Se corrige ruido de motor debido a que el motor tenia un espacio en su caja reductora ademas se ajusta la celda de fuerza, debido al movimiento la celda tambien se encontraba suelta.
- Se realiza revision de empalmes de celdas lado derecho y se realiza la instalacion de una celda debido a que se encontraba quemada
- Se ajusta tornilleria, se procede al armado y se realizan pruebas de correcto funcionamiento.
- Se realiza limpieza de los tableros electronicos comprobando voltajes y señales.
- **SE DEJA EN OPTIMAS CONDICIONES DE USO EL EQUIPO.**

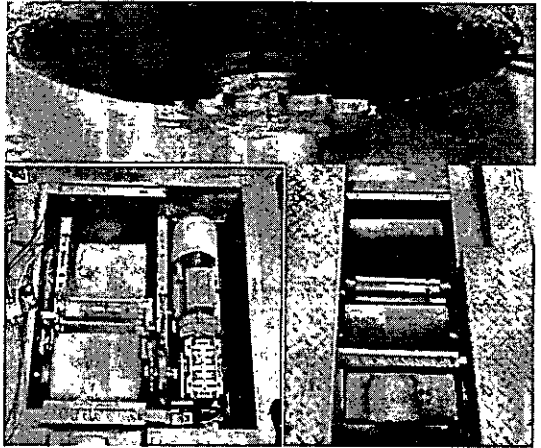
| | PISTA DE MOTOS | |
|---|---|---|
| 1. FRENOMETRO DE MOTOS | <ul style="list-style-type: none"> <li>• Pruebas iniciales: se verifica el estado del equipo, pesos y fuerza sin novedad.</li> <li>• Se encuentra piñón de lado de cadena desoldado, se procede a hacer la soldadura.</li> <li>• Se procede al desarme y mantenimiento general, ajuste, limpieza, lubricación armado y pruebas.</li> </ul> <p>Se deja equipo en óptimas condiciones para su operación</p> | <ul style="list-style-type: none"> <li>• Evidencias vía móvil.</li> </ul> |

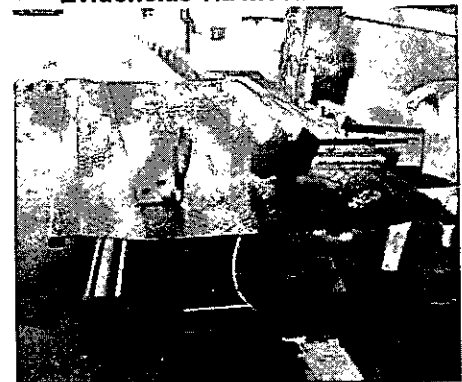
### 4. ELEVADOR

- Se le realiza limpieza del equipo, ajuste de tornillería y engrasado de todas sus partes móviles.
- Se inspecciona que no presente fugas neumáticas.
- Se ajustan entradas y salidas del sistema.

Se deja equipo en óptimas condiciones para su operacion

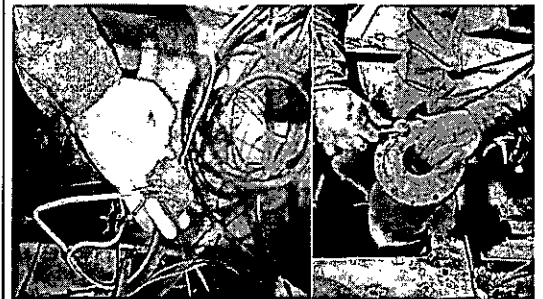
#### 4. FRENOMETRO DE RODILLOS MIXTA

- Se desmontan rodillos y se procede a realizar las actividades pertinentes de limpieza y engrase general del equipo.
- Se evidencia candado de cadena de transmisión del módulo izquierdo en mal estado, se procede al cambio del mismo
- Se evidencia el electrofreno suelto en el módulo izquierdo del equipo por daño de uso, comprometiendo el puente rectificador y el freno.
- Se ajusta electrofreno, y se evidencia que su vida útil es baja, se recomienda mantenimiento del mismo.
- Fue necesario cambiar el puente rectificador, ya que estaba quemado.
- Se cambiaron los amortiguadores del rodillo de velocidad y presencia.
- se verifica nivel de aceite de los reductores.
- Se ajusta tapa de motor para disminuir ruidos.
- Se realiza ajuste de tablero eléctrico y electrónico del equipo.
- Se ajusta tornillería, se procede al armado y se realizan pruebas de correcto funcionamiento.

1. Se recomienda el mantenimiento del electrofreno del motor izquierdo, ya que está trabajando, pero en cualquier momento puede presentar anomalías.
2. Se recomienda cambiar tablero electrónico.

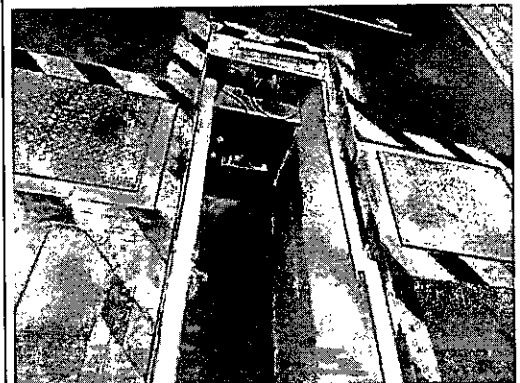
**6. ANALIZADOR  
DE HOLGURAS**

- se realiza verificación del equipo encontrando tornillería de las planchas con desgaste.
- Se realiza su respectiva limpieza y engrase.
- Se realiza verificación de fugas y nivel de aceite.
- Se realiza verificación del cableado eléctrico y del mando de control.
- Se realizan pruebas al equipo evidenciando correcto funcionamiento.

Se sugiere para el  
próximo  
mantenimiento el  
cambio de  
tornillería.

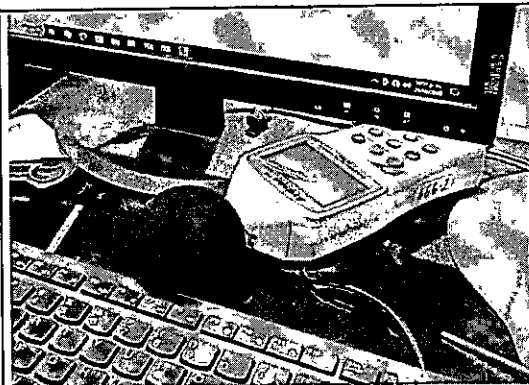
### 10. SONOMETRO MIXTA

- se realiza verificación del equipo y se procede al mantenimiento.
- Se verifican conexiones, estado del cableado y funcionamiento.
- Se realizan pruebas y se evidencia que todo queda funcionando de manera adecuada.
- Equipo totalmente funcional.

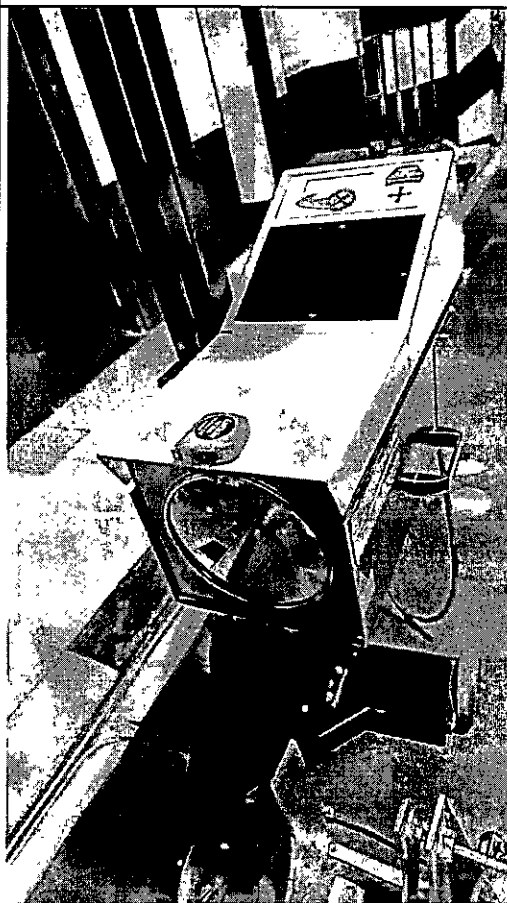
#### 5. REGLOSCOP IO

- Inicialmente se realiza verificación del equipo y se evidencia buen estado en la base del equipo.
- Se realiza un ajuste entre la base y el equipo ya que se encontraba sin buena estabilidad.
- Se realiza el desarme del equipo y se procede a su respectiva limpieza y verificación de conexiones.
- Se ajusta tornillería en los rieles del equipo para darle una mejor estabilidad y consistencia.
- Se realiza limpieza general del equipo el cual consta de limpieza interna ajuste de conexión interna.
- Se verifica correcto funcionamiento.
