| <br> | <p>Contrato de Interventoría No 971-2021</p> <p>INTERVENTORÍA PARA LAS OBRAS DE MEJORAMIENTO MEDIANTE LA CONSTRUCCIÓN Y MANTENIMIENTO, GESTIÓN PREDIAL, SOCIAL Y AMBIENTAL SOSTENIBLE DE LA RUTA DE LOS COMUNEROS (ZIPAQUIRÁ - BARBOSA - BUCARAMANGA; GIRÓN - PIEDECUESTA) EN LOS DEPARTAMENTOS DE CUNDINAMARCA, BOYACÁ Y SANTANDER, EN MARCO DE LA REACTIVACIÓN ECONÓMICA, MEDIANTE EL PROGRAMA DE OBRA PÚBLICA "VÍAS PARA LA LEGALIDAD Y LA REACTIVACIÓN VISIÓN 2030". MÓDULO 1.</p> | |
| <p><b>CONSORCIO ICEACSA - TPF</b></p> | <p><b>INFORME MENSUAL No. 56</b><br/> INVIAS-IM – 0971-2021<br/> ENERO DE 2026</p> | <p>Hoja 7 de 19</p> |

## Anexo No. 7.

### MEPI-MN1-IN-15-FR-12 Seguimientos garantías obra

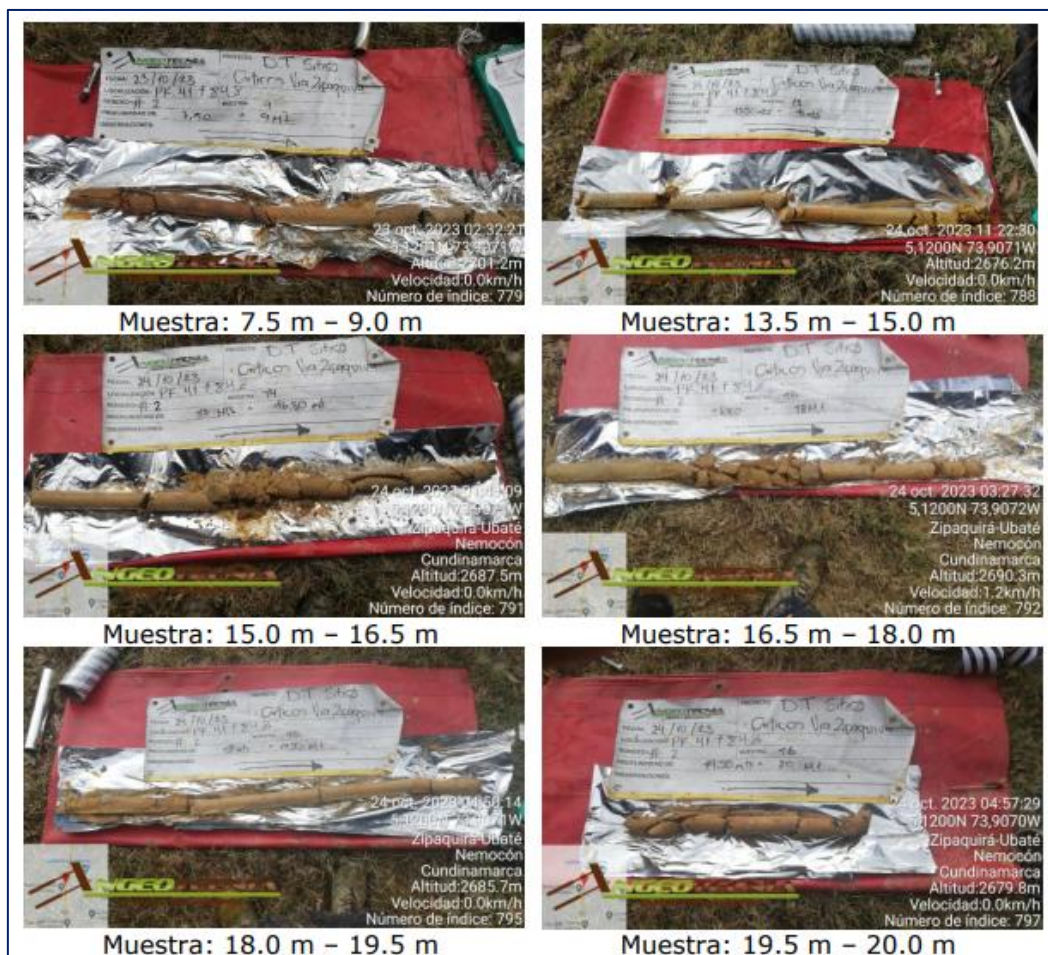
Esto permite determinar que el perfil general esta principalmente compuesto por suelos residuales, tal como se modelo en el estudio geotécnico.
